乐至县自然资源和规划局〔2020〕28号
地块土壤污染状况初步调查报告

委托单位：乐至县自然资源和规划局

编制单位：四川和鉴检测技术有限公司

二〇二一年十一月

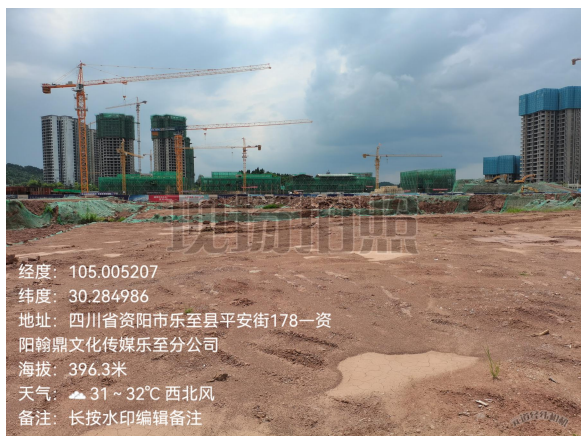
西侧挖方区（照片编号 1#，拍摄方向：西）

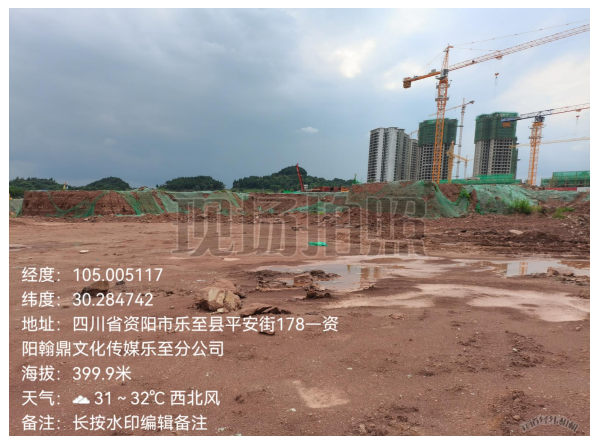
西侧挖方区（照片编号 2#，拍摄方向：西南）

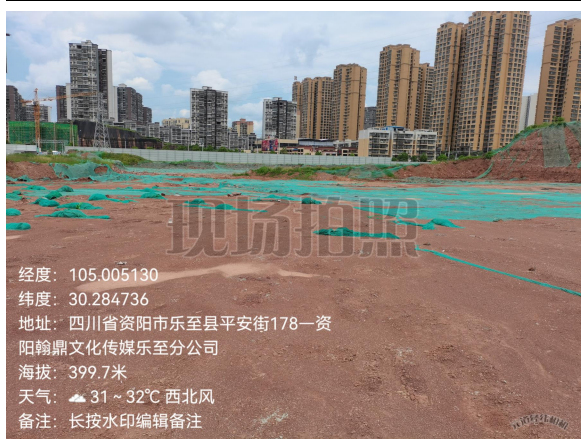
西侧挖方区（照片编号 3#，拍摄方向：东北）

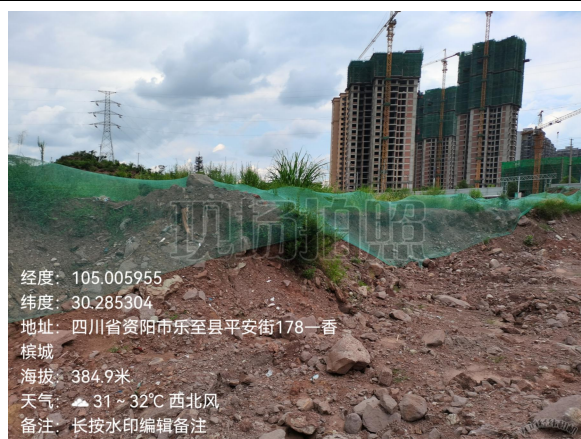
西侧挖方区（照片编号 4#，拍摄方向：西北）

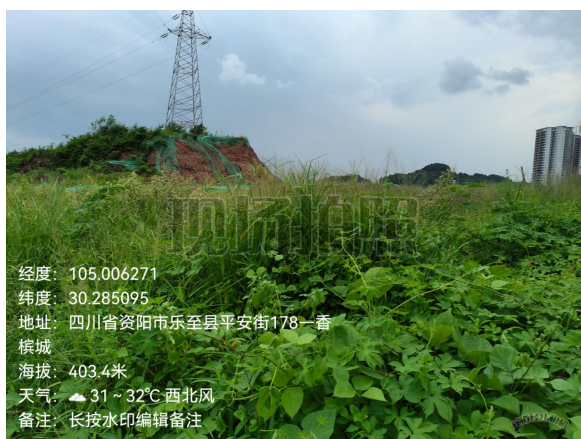
东侧荒地（照片编号 5#，拍摄方向：东南）

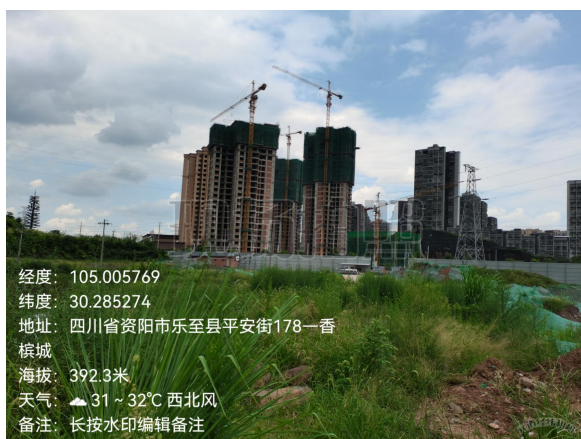
东侧荒地（照片编号 6#，拍摄方向：东北）

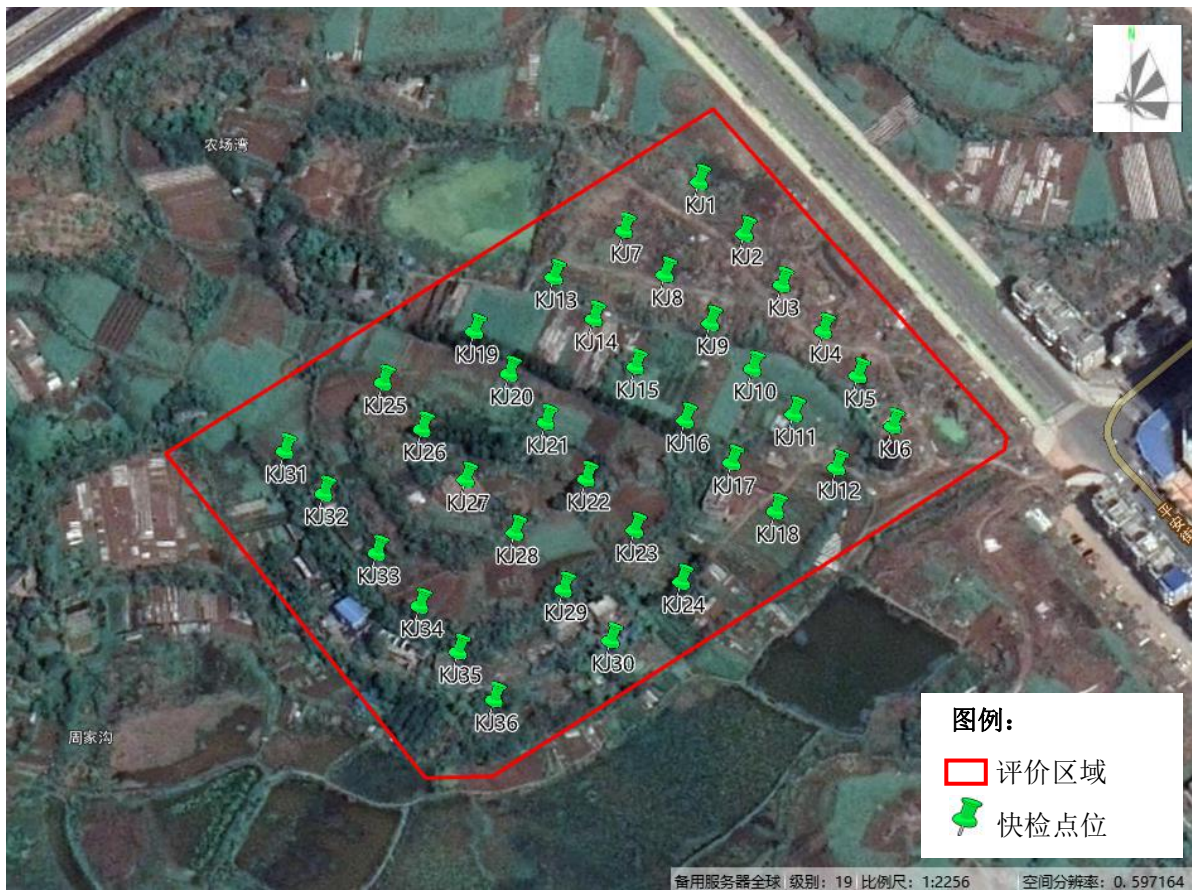
图 6.3-2 地块内土壤快检点位分布图

通过资料分析和现场踏勘，地块历史使用情况单一，目前地块为荒地，西侧区域正在挖方平场，东侧为荒地，按照 40m×40m 的密度布设 36 个土壤快速监测点位，布设具体位置见图 6.3-2。

结果评价：本次进行快检土壤点位共 36 个，土壤样品快检结果见表 6.3-2。
