# 安岳县自然资源和规划局岳 402 号地块 土壤污染状况初步调查报告

委托单位：安岳县自然资源和规划局

编制单位：四川和鉴检测技术有限公司

二〇二一年十月

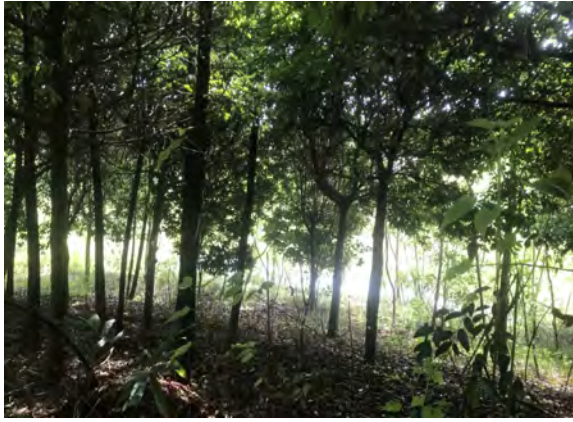
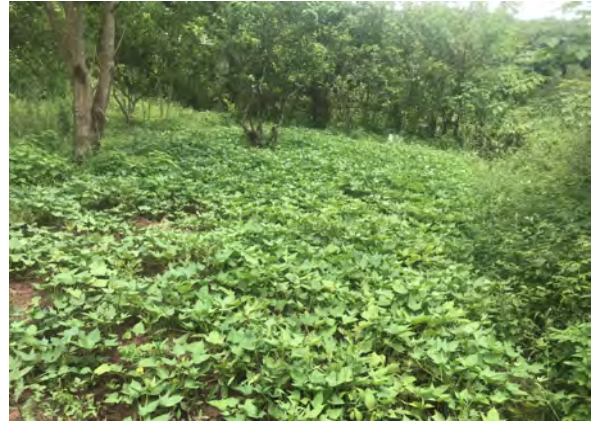
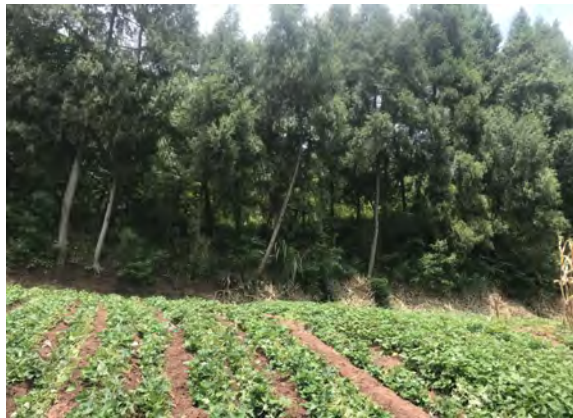
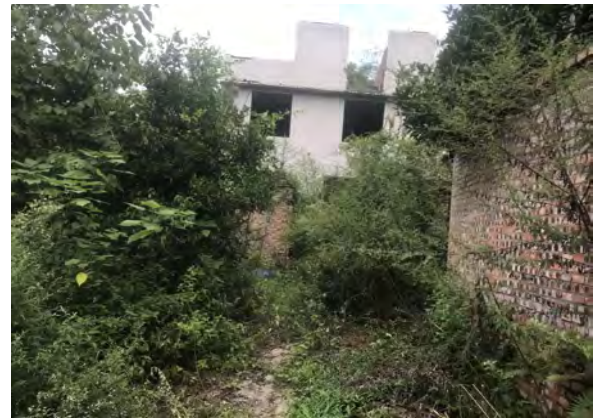
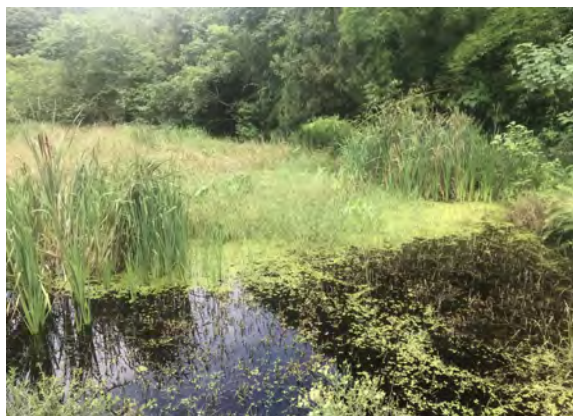
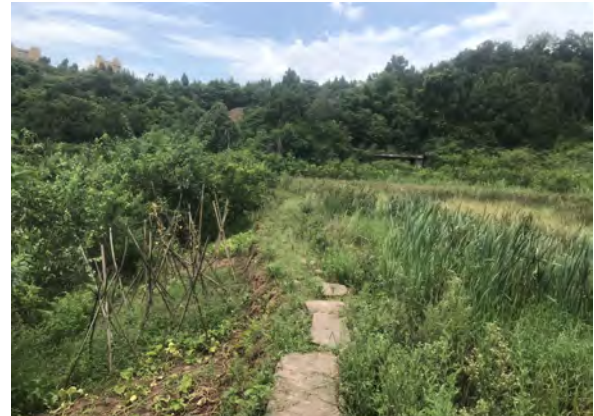
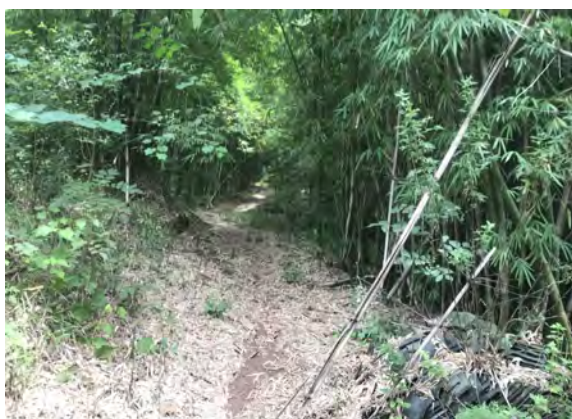
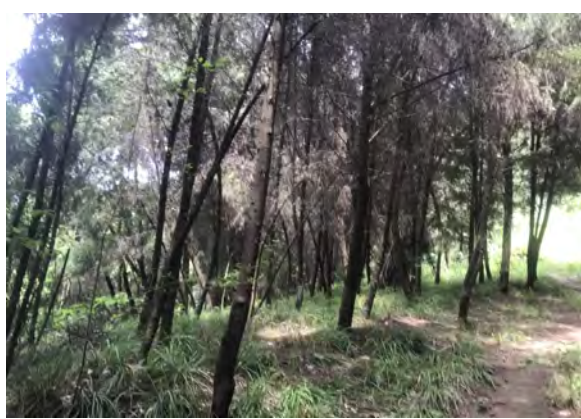
图 3.3-1 地块内现状照片

评估地块位于资阳市安岳县柠都大道东段南侧，占地面积共计 77042.522m<sup>2</sup>。现场踏勘期间（2021 年 8 月），地块内存在未搬迁农户（1 户）、耕地、山地以及池塘，地块外西侧为在建居民区，南侧为池塘以及山地，东侧为部分为耕地以及山地，北侧

为山地。地块内现状主要为耕地、池塘以及山地，无工矿型工业企业存在，耕地区域主要种植蔬菜等农作物，地块内整体呈北高南低、东高西低的地势，地块内现状照片见图 3.3-1，地块内平面布置图见图 3.3-2。

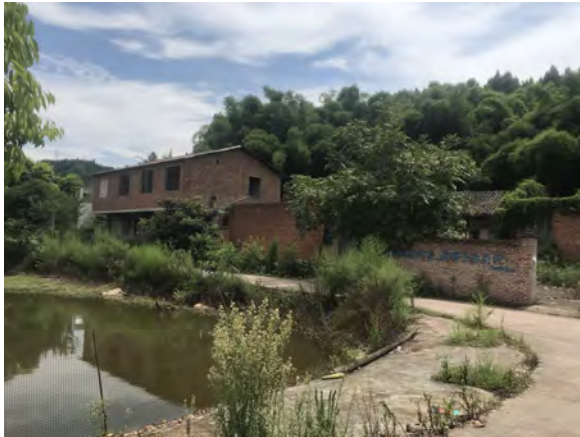
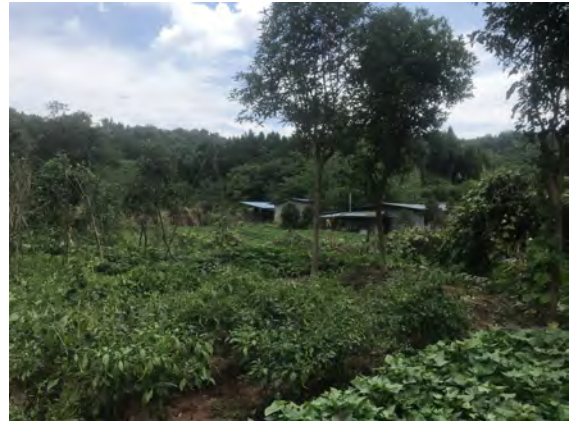
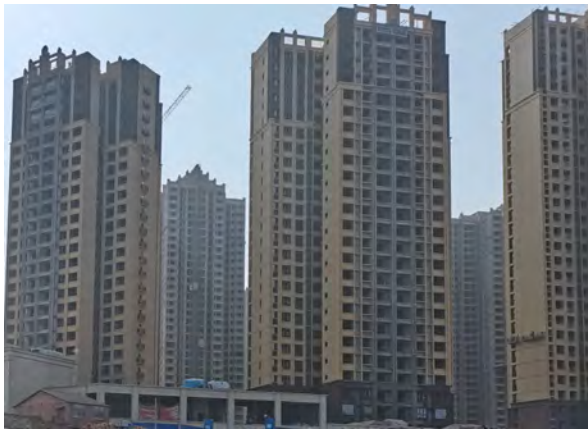
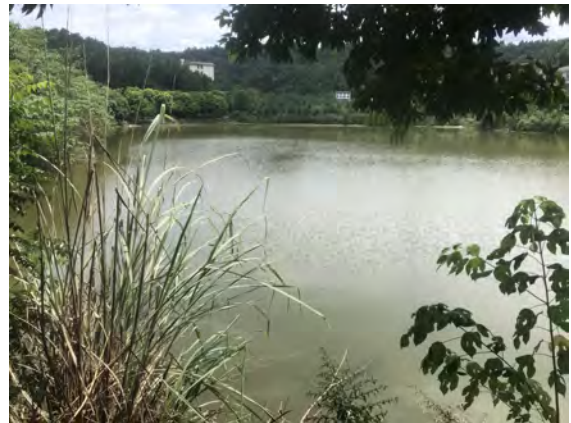
图 3.4-1 相邻地块现状照片

地块外西侧为在建居民区，南侧为池塘以及山地，东侧为部分为耕地以及山地，北侧为山地。相邻地块现状照片见图 3.4-1。

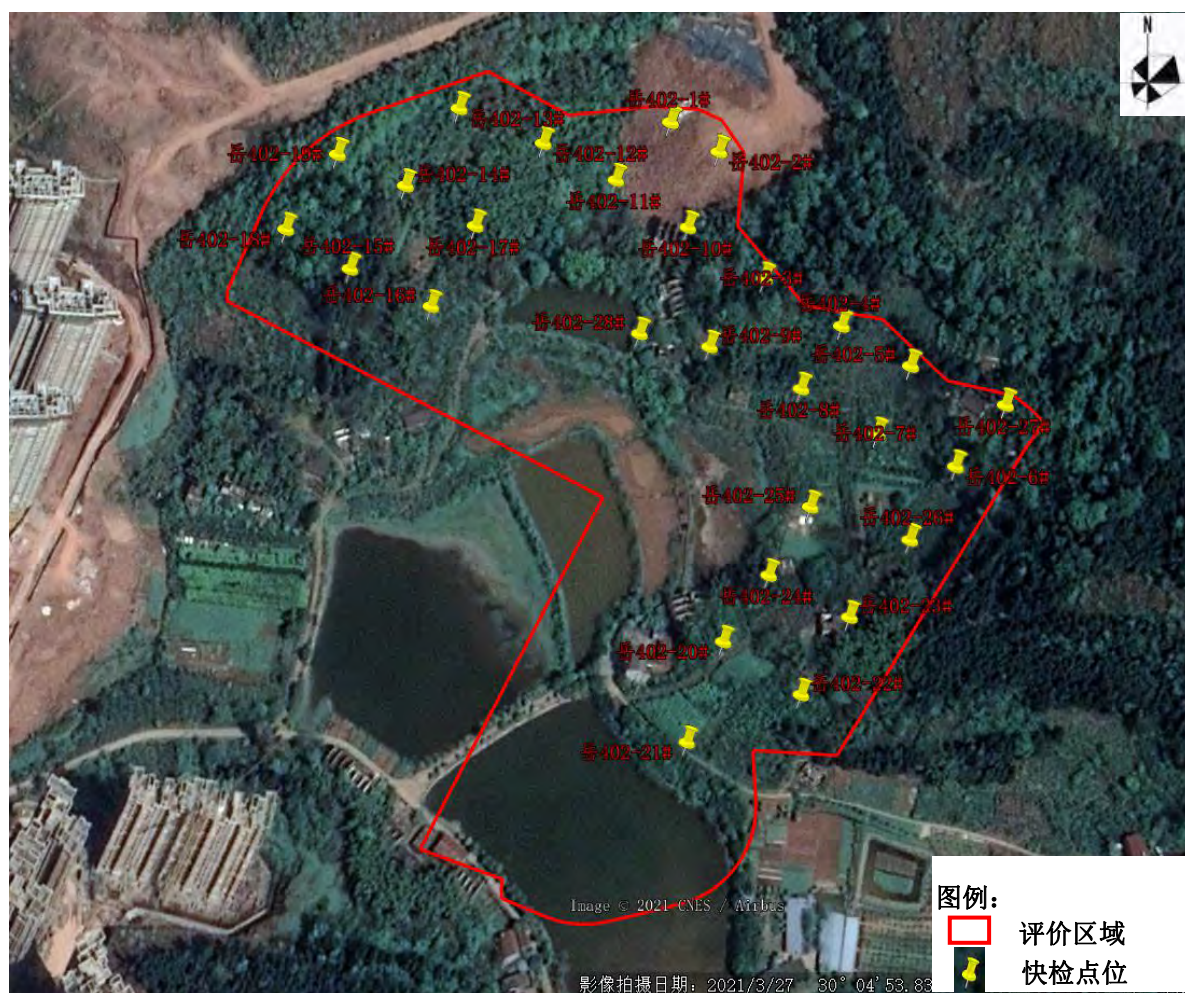
图 7.1-1 地块内土壤快检点位分布图

通过资料分析和现场踏勘，地块历史使用情况单一，目前地块为耕地、池塘、山体及居民区，选择在地块内布设了 28 个土壤快速监测点位，布设具体位置见图 7.1-1。

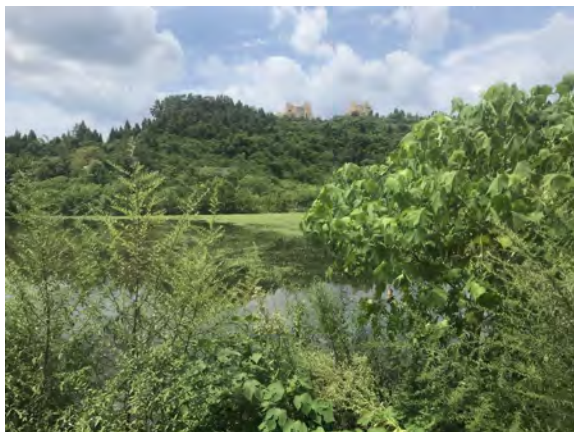
地块内北侧（池塘）

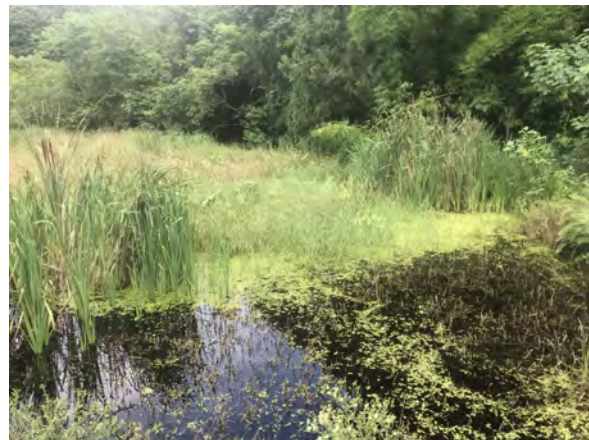
地块内中部（荒废池塘）

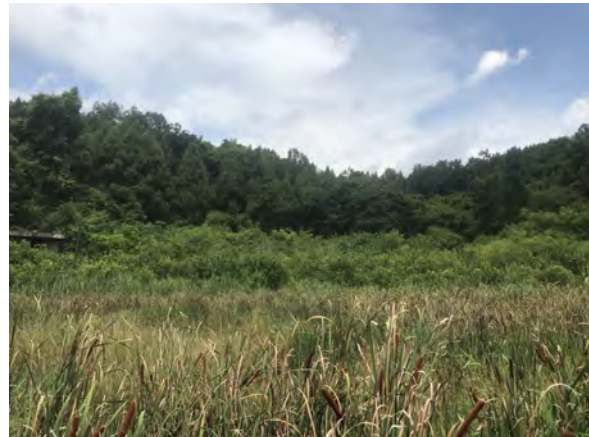
地块内东侧（荒废池塘）
