四川中车玉柴发动机股份有限公司 土壤污染隐患整改报告

编制单位：四川中车玉柴发动机股份有限公司

编制时间：二零二一年十一月

土壤污染隐患整改报告

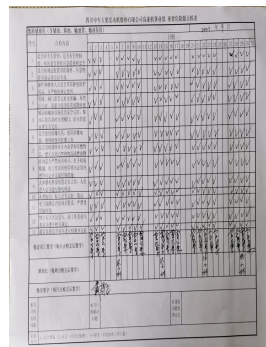
图 1 油库区域日常巡检记录整改情况

问题项 1：高速机地下储罐和中速机接地储罐缺少区域的日常储罐泄漏、阀门开关、地面情况等检查记录。

整改措施：针对我公司高速机地下储罐和中速机接地储罐缺少区域的日常储罐泄漏、阀门开关、地面情况等检查记录问题，补充完成对油库区域的日常巡检记录。

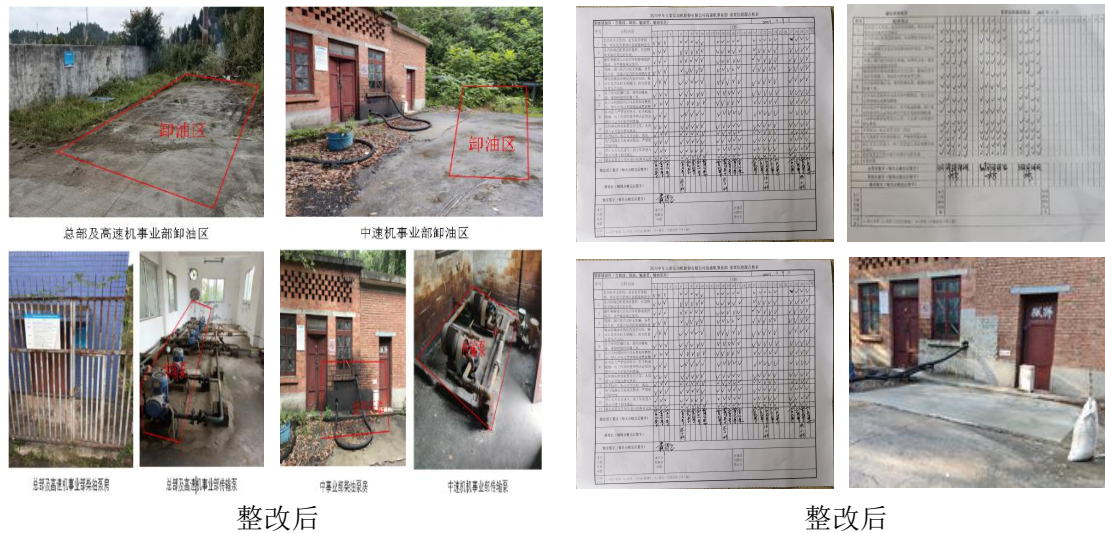
整改后 整改后
图 2 油泵房记录及部分跑冒滴漏问题整改情况

问题项 2：卸油区缺少日常对各个输送管道及泵房传输

泵巡查记录，中速机泵区部分地区有跑冒滴漏现象。

整改措施：针对高速机和中速机油库卸油区、油泵区缺少日常对各个输送管道巡查记录问题，补充完成油泵房、传输泵日常巡检记录，同时重新对地面墙需作了防渗处理。

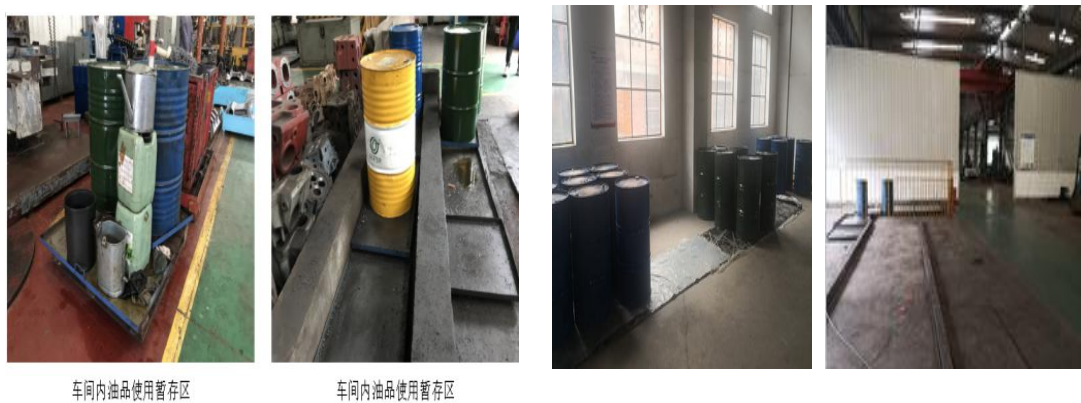
整改前 整改后
图 3 中速机车间内的油类存放点未固定清理整改情况

问题项 3：中速机各车间内的油类存放点未作固定清理频率要求，存在溢流可能性。

整改措施：已将现场油桶收集至库房，生产现场留下当日用量。

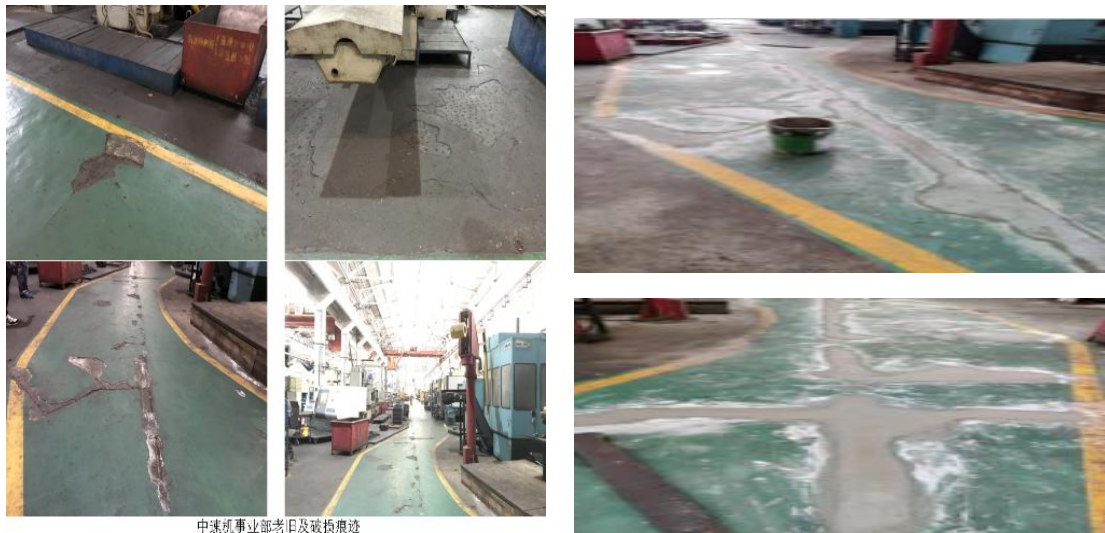
图 4 中速机缸头作业区老旧厂房破损地面整改情况

问题项 4：中速机事业部缸头作业区部分老旧厂房由于

生产时间较长，地面有黑色的老旧痕迹及破损痕迹。

中速机事业部老旧及破损痕迹

整改措施：针对中速机事业部缸头作业区部分老旧厂房老旧及破损问题，对老旧厂房破损地面进行修补并做好防渗处理。

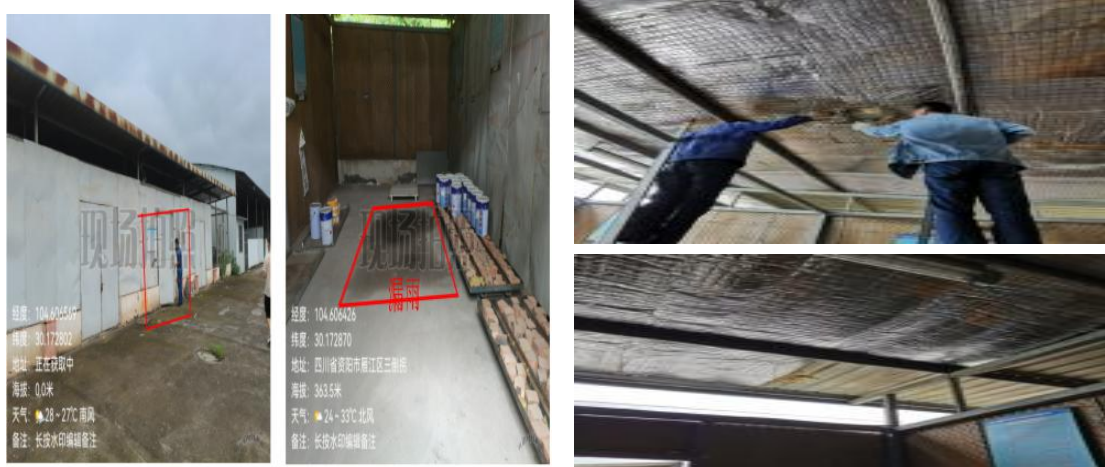
图 5 高速机危废暂存区局部漏雨问题整改情况

问题项 5：高速机事业部危废暂存区存在漏雨现象。

整改措施：针对高速机事业部危废暂存区存在漏雨现象，组织人员对油漆房屋顶两处问题进行维护处理。

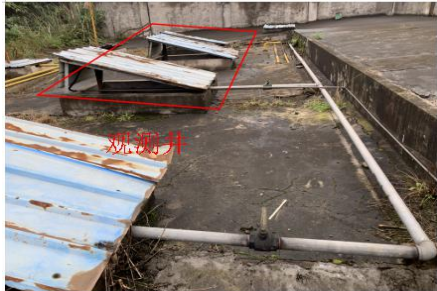
<p style="text-align: center;">地下储罐（总部及高速机事业部油库）</p>	油库未见泄漏痕迹，但缺少对此区域的日常储罐泄漏、阀门开关、地面情况等检查记录	完善日常巡查记录	高速机事业部

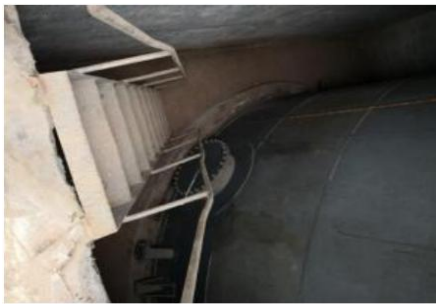
<p style="text-align: center;">接地储罐（中速机事业部柴油库）</p>	油库未见泄漏痕迹，但缺少对此区域的日常储罐泄漏、阀门开关、地面情况等检查记录	完善日常巡查记录	中速机事业部
