# 眉山天府新区 2021（TR）-135 号地块

## 土壤污染状况初步调查报告

编制单位：四川和鉴检测技术有限公司

二〇二三年十二月

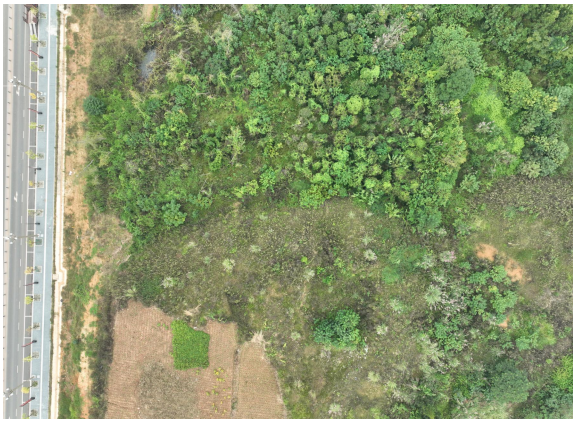
地块内西侧（荒地）

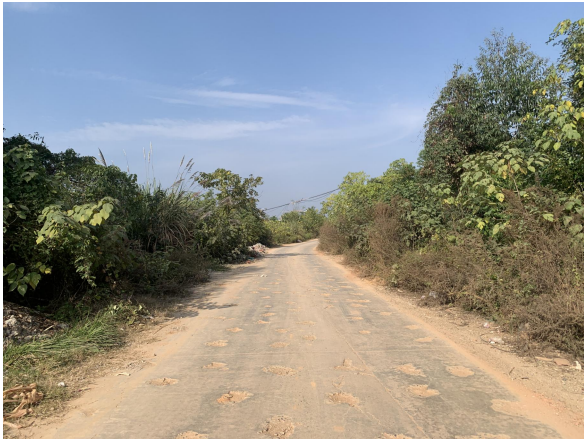
地块内东侧（林地、道路）

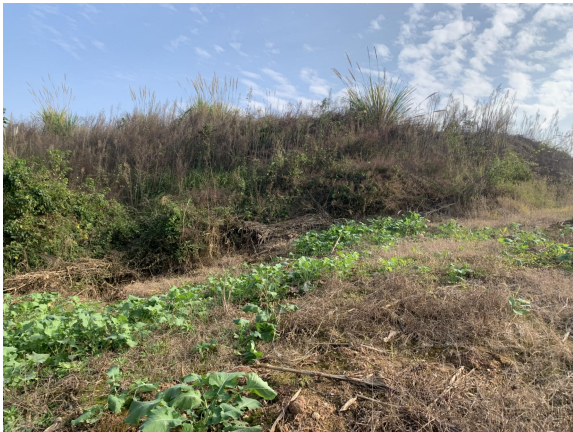
地块内西侧区域（荒地、耕地）

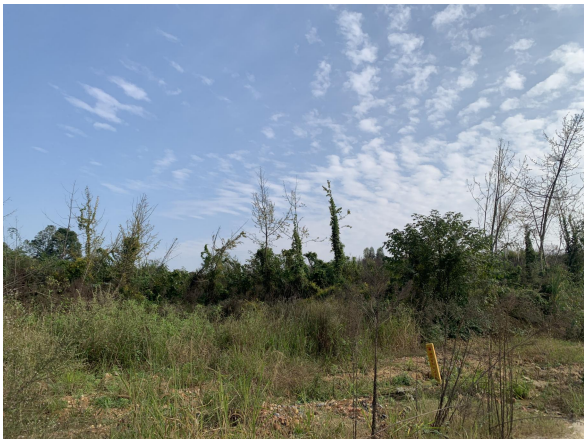
地块内中间区域（荒地、林地）

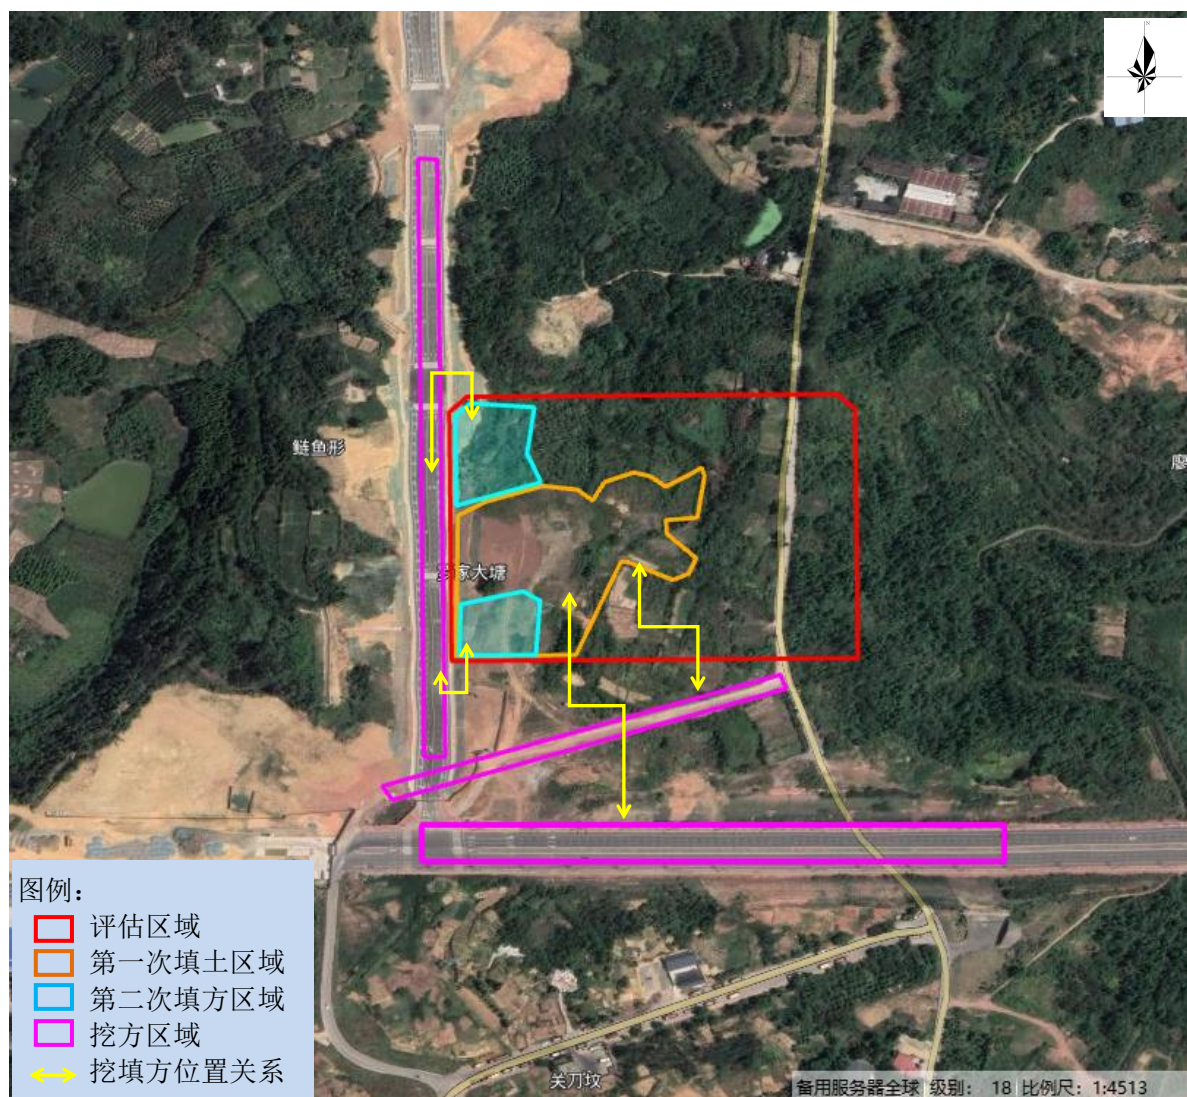
图 3.5-3 地块内填土范围图

| 时间 | 活动内容 | 来源 |
|---|---|---|
| 2019 年-2022 年 | 2020 年地块内西南侧进行过填方作业，土方来源于地块外南侧 50m 小路和南侧 120m 川港大道修建前的荒地、耕地的土石方，深度约 2-3m，其余区域无变化 | |
| 2022 年-至今 | 2022 年荒地区再次进行了填方作业，来源于地块外西侧相邻处益州大道修建前荒地的土石方，约 2-3m，后被周边居民进 | |

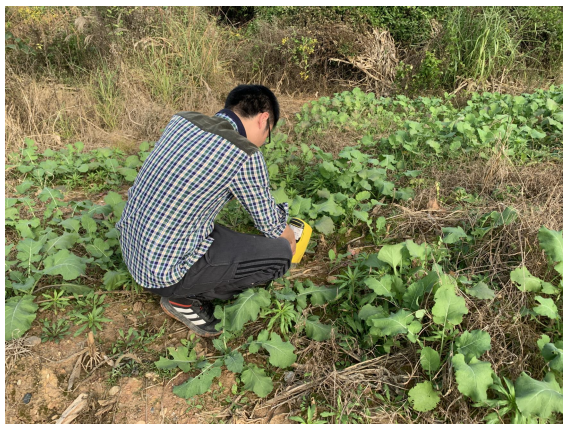
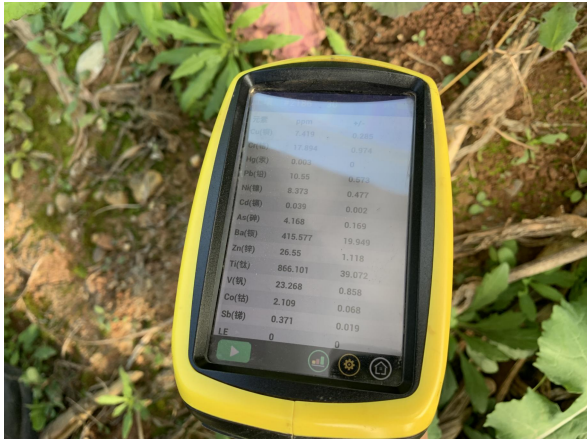
KJ1 快检照片

通过资料分析和现场踏勘，地块内共布设 2 个土壤快速监测点位，对地块内填土扰动区域有点位覆盖，现场快检照片见图 7.4-2，布设具体位置见图 7.4-3。
