# 眉山天府新区 2021（TR）-136 号地块 土壤污染状况初步调查报告

委托单位：四川天府新区眉山管理委员会规划和自然资源局  
编制单位：四川和鉴检测技术有限公司

二〇二三年十二月

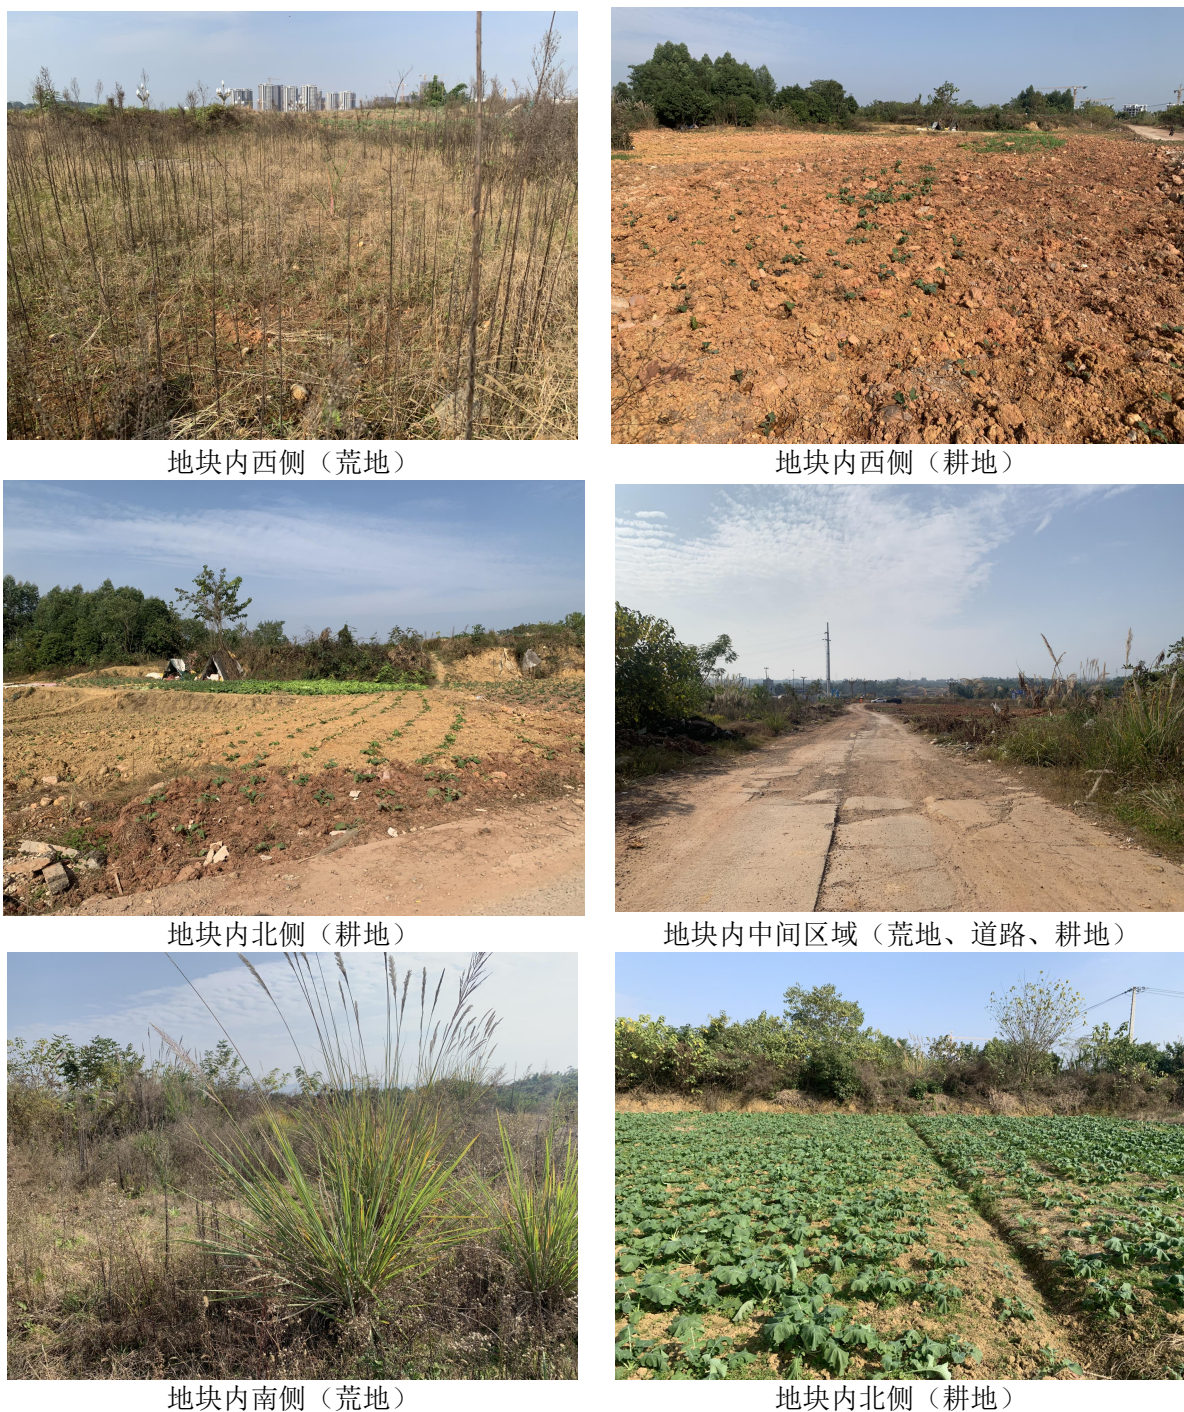
图 3.5-2 地块内现状照片

评估地块位于四川省眉山市仁寿县视高街道川港大道、益州大道交汇处，地块占地面积共计 26155.68m<sup>2</sup>。根据现场踏勘期间（2023 年 10 月）情况，地块为荒地、耕地、道路。地块内整体地势东北高西南低。地块内平面布局见图 3.5-1，现状照片见图 3.5-2。

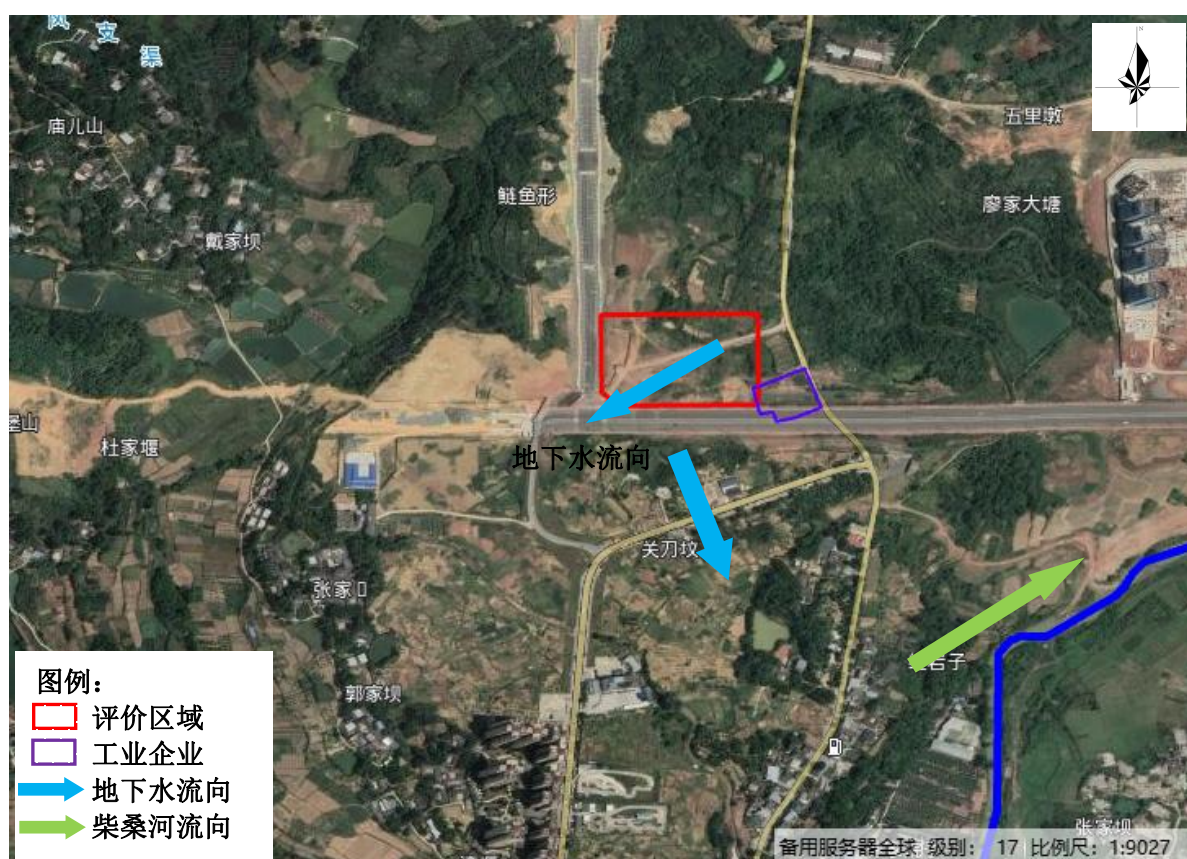
图 6.1-1 地块外周边历史工业企业分布示意图

| 序号 | 名称 | 方位 | 距离 | 与评估地块风向位置 | 历史变迁 | 行业类别 | 产品 | 生产工艺 | 三废排放情况 | 对本地块的影响分析 |
|---|---|---|---|---|---|---|---|---|---|---|
| 1 | 坭坭厂 | 东侧 | 相邻 | 侧风向 | 2006 年前为荒地，2006 年修建坭坭厂并投入使用，2021 年拆除后，该区域空置 | 非金属矿物制品业 | 坭坭 | 破碎筛分-磨粉-配料-成型-焙烧-打孔-成品 | 原辅料：石墨化焦<br>三废：焙烧废气经烟囱排放；生活污水经化粪池处理后排放；边角料等返回原工序用做原料，生活垃圾经收集后由环卫工人清运 | 企业地面做了硬化措施，无生产废水排放，且企业位于本项目主导风向侧风向位置，不存在其污染物通过大气沉降方式、地面漫流、垂直入渗这三种途径对本地块造成潜在影响，因此其对本地块几乎没有影响 |

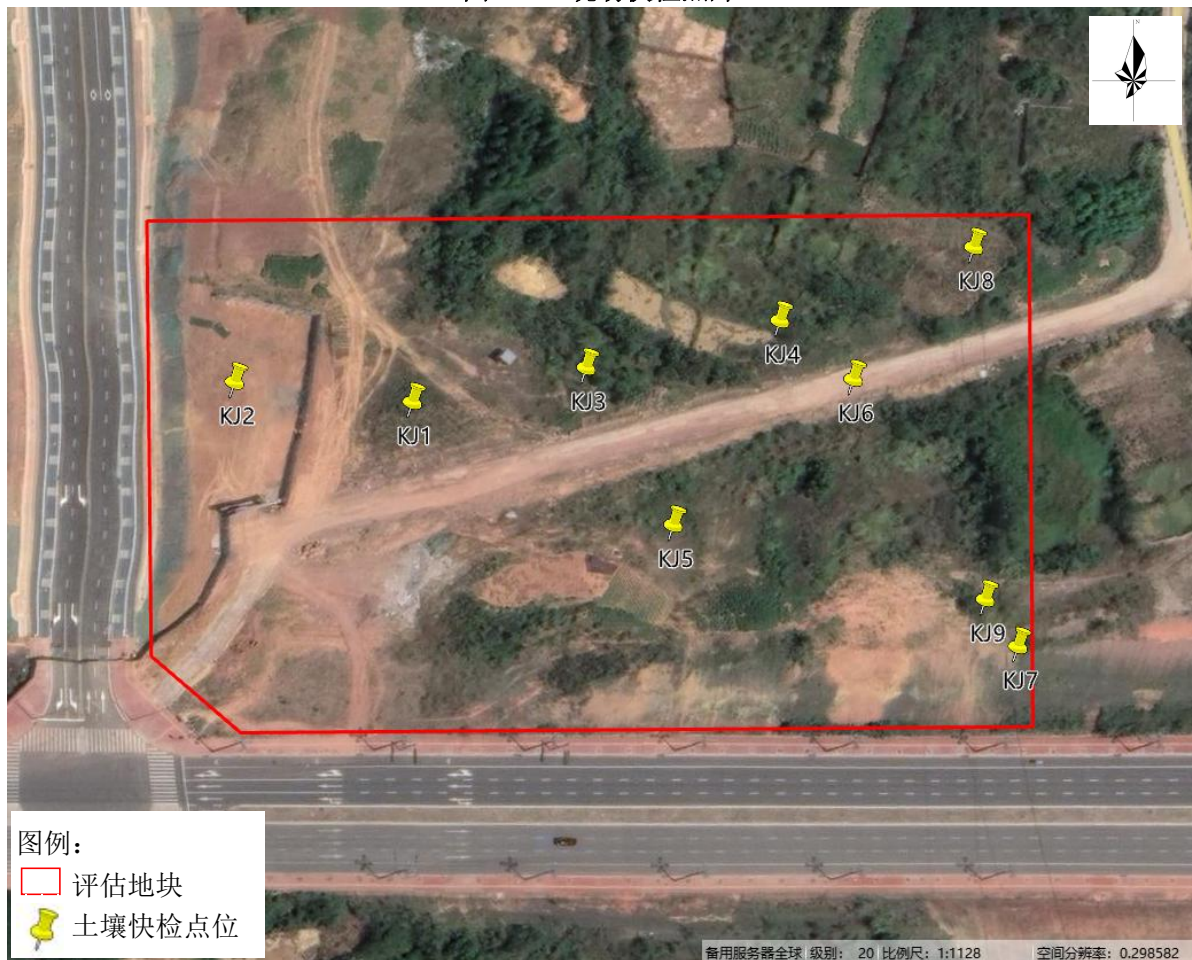
图 7.4-3 地块内土壤快检点位分布图

通过资料分析和现场踏勘,地块内共布设 9 个土壤快速监测点位,对地块内填土区、原柑桔厂的食堂、耕地、道路等扰动区域均有点位覆盖,现场快检照片见图 7.4-2,布设具体位置见图 7.4-3。
