# 眉山天府新区 2021（TR）-138 号地块 土壤污染状况初步调查报告

委托单位：四川天府新区眉山管理委员会规划和自然资源局  
编制单位：四川和鉴检测技术有限公司

二〇二三年十二月

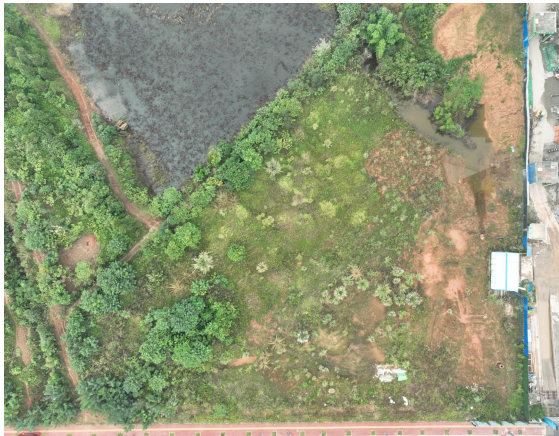
地块内东侧（荒地、池塘）

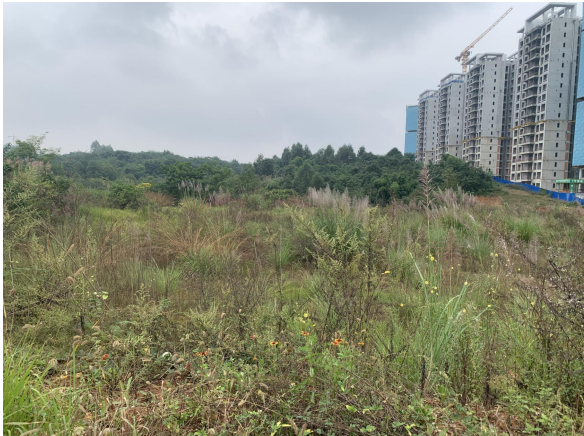
地块内东侧（荒地、林地）

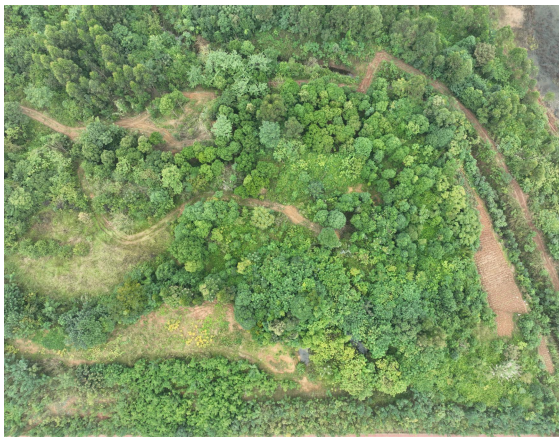
地块内中间区域（林地）

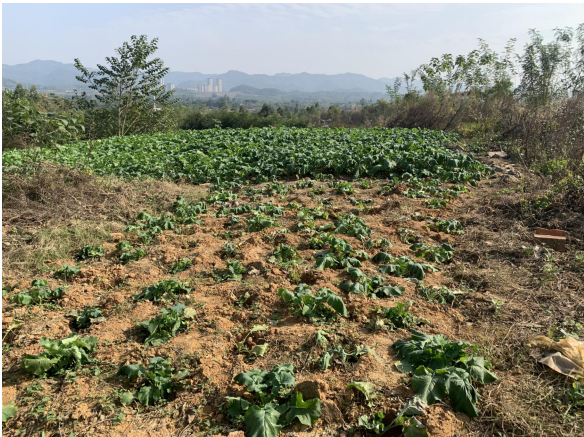
地块内西南侧（耕地）

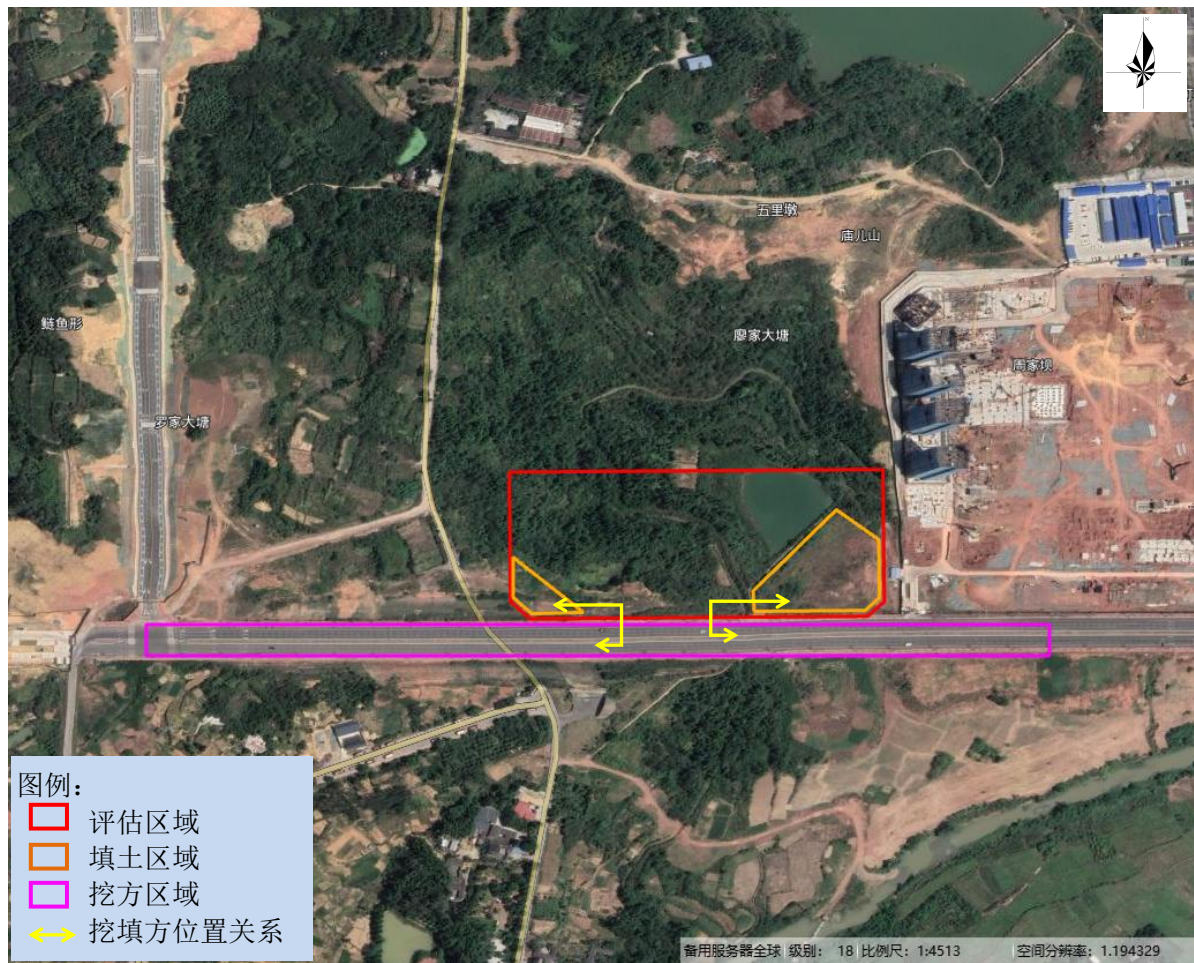
图 3.5-3 地块内填土范围图

| 时间 | 活动内容 | 来源 |
|---|---|---|
| 2019 年-至今 | 2019 年地块内东南侧、西南侧部分区域进行了填方，为地块外南侧相邻处修建川港大道前荒地的土石方，约 2m，西南侧填土区域被周边居民进行开垦种植农作物，东南侧暂未利用，其余区域无变化 | |
