# 眉山天府新区 2022（TR）-54 号地块 土壤污染状况初步调查报告

委托单位：四川天府新区眉山管理委员会规划和自然资源局  
编制单位：四川和鉴检测技术有限公司

二〇二三年十二月

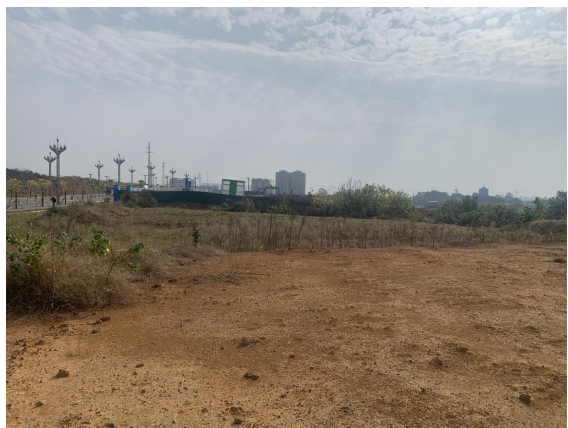
地块内西侧（荒地）

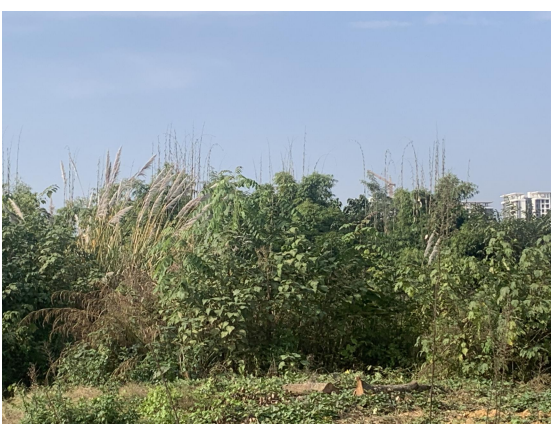
地块内东侧（林地）

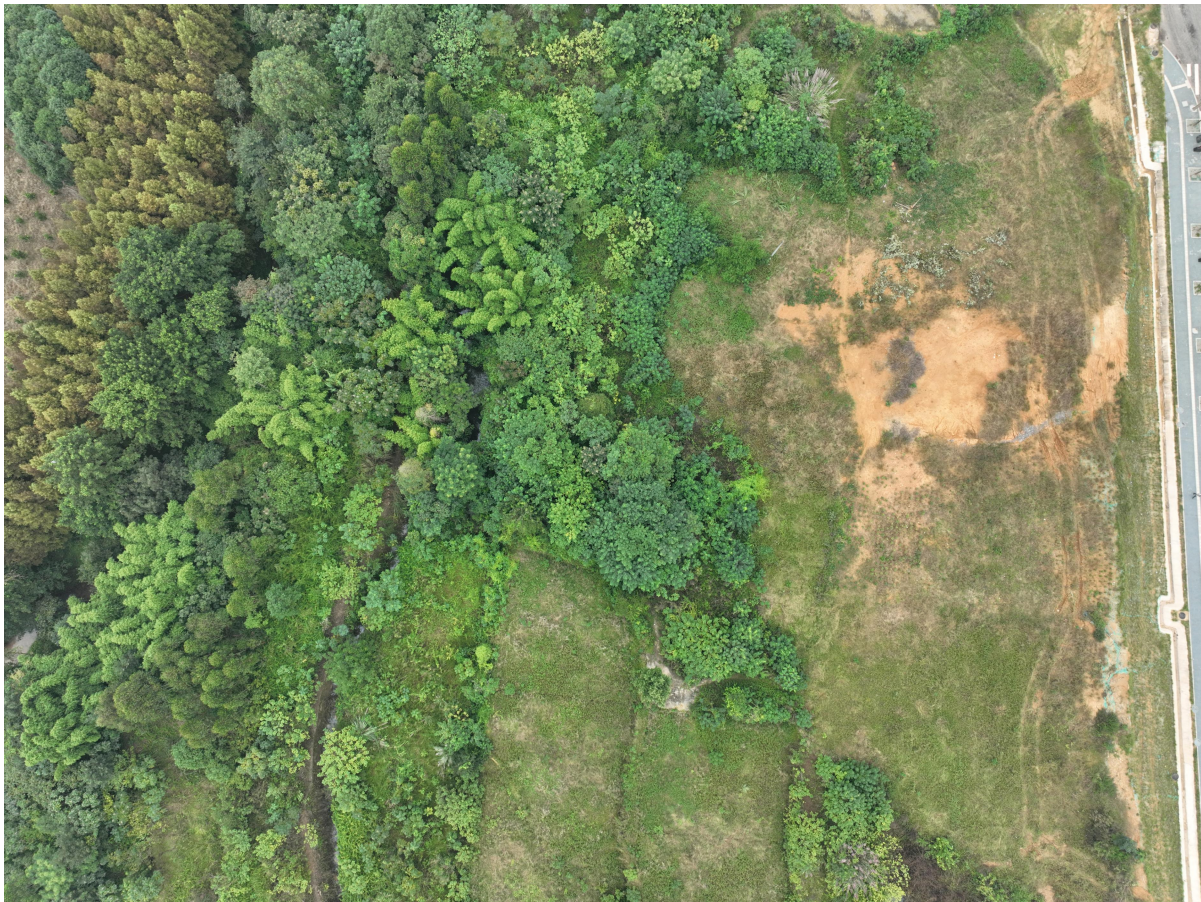
地块内（荒地、林地）

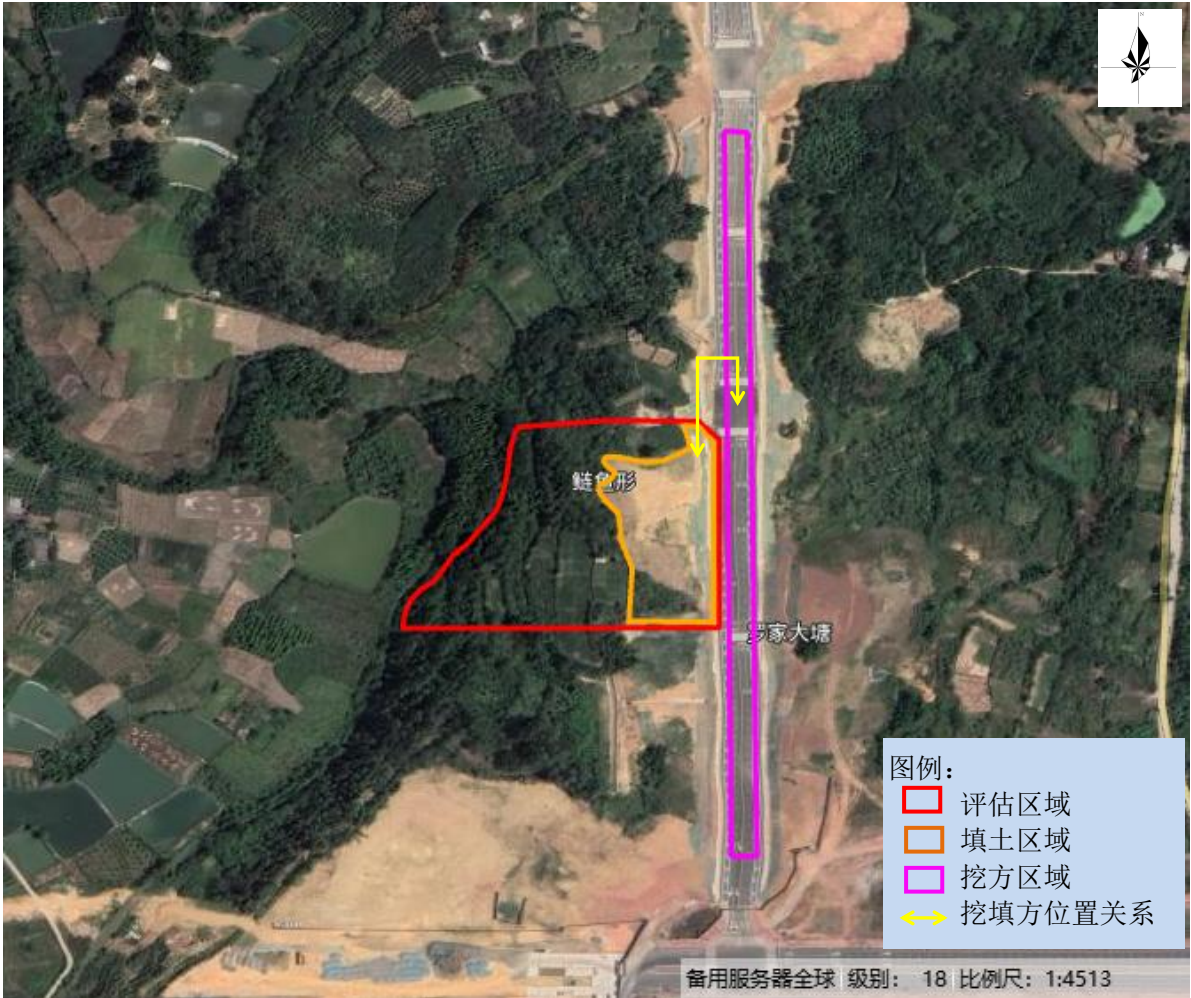
图 3.5-3 地块内填土范围图

| 时间 | 活动内容 | 来源 |
|---|---|---|
| 2022 年-至今 | 2022 年荒废的耕地区进行了填方作业，来源于地块外东侧相邻处益州大道修建前荒地的土石方，约 2-3m，后期暂未利用，其余区域无变化 | |
