# 眉山天府新区 2023（TR）-39 号地块 土壤污染状况初步调查报告

委托单位：四川天府新区眉山管理委员会规划和自然资源局  
编制单位：四川和鉴检测技术有限公司

二〇二三年十二月

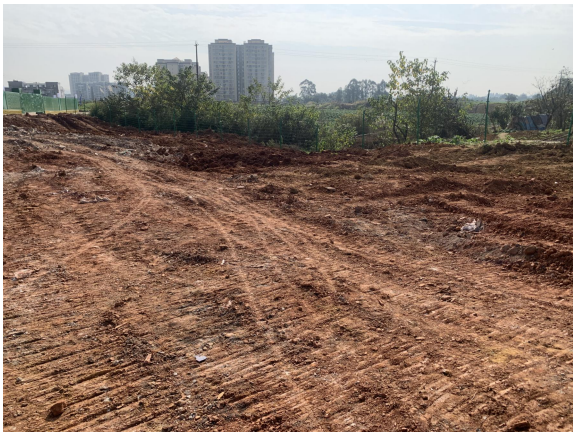
地块内西侧（荒地）

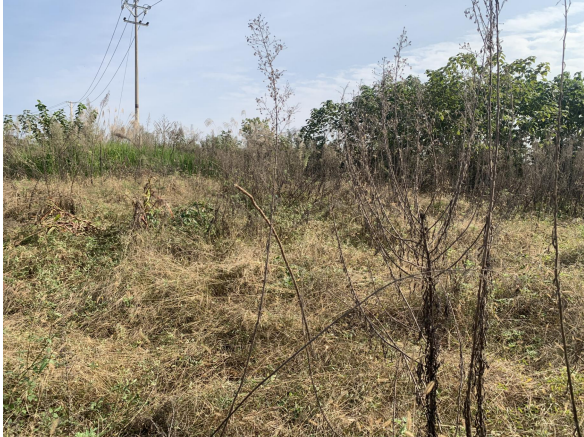
地块内中部区域（荒地）

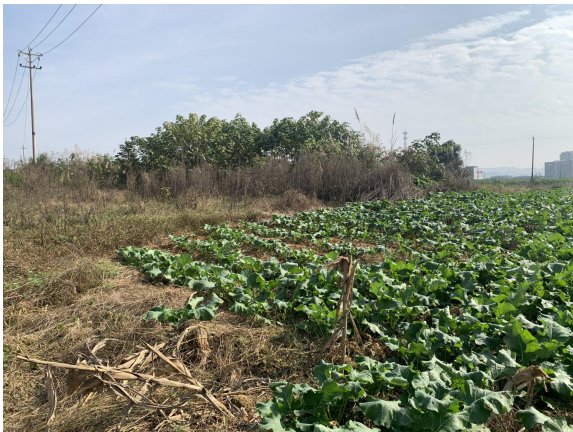
地块内中部区域（荒地、耕地）

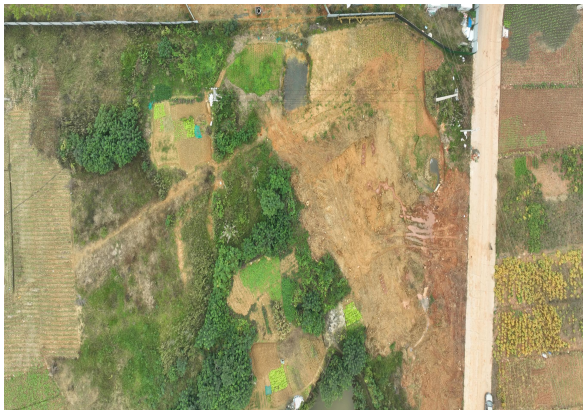
地块内（荒地、道路、耕地）

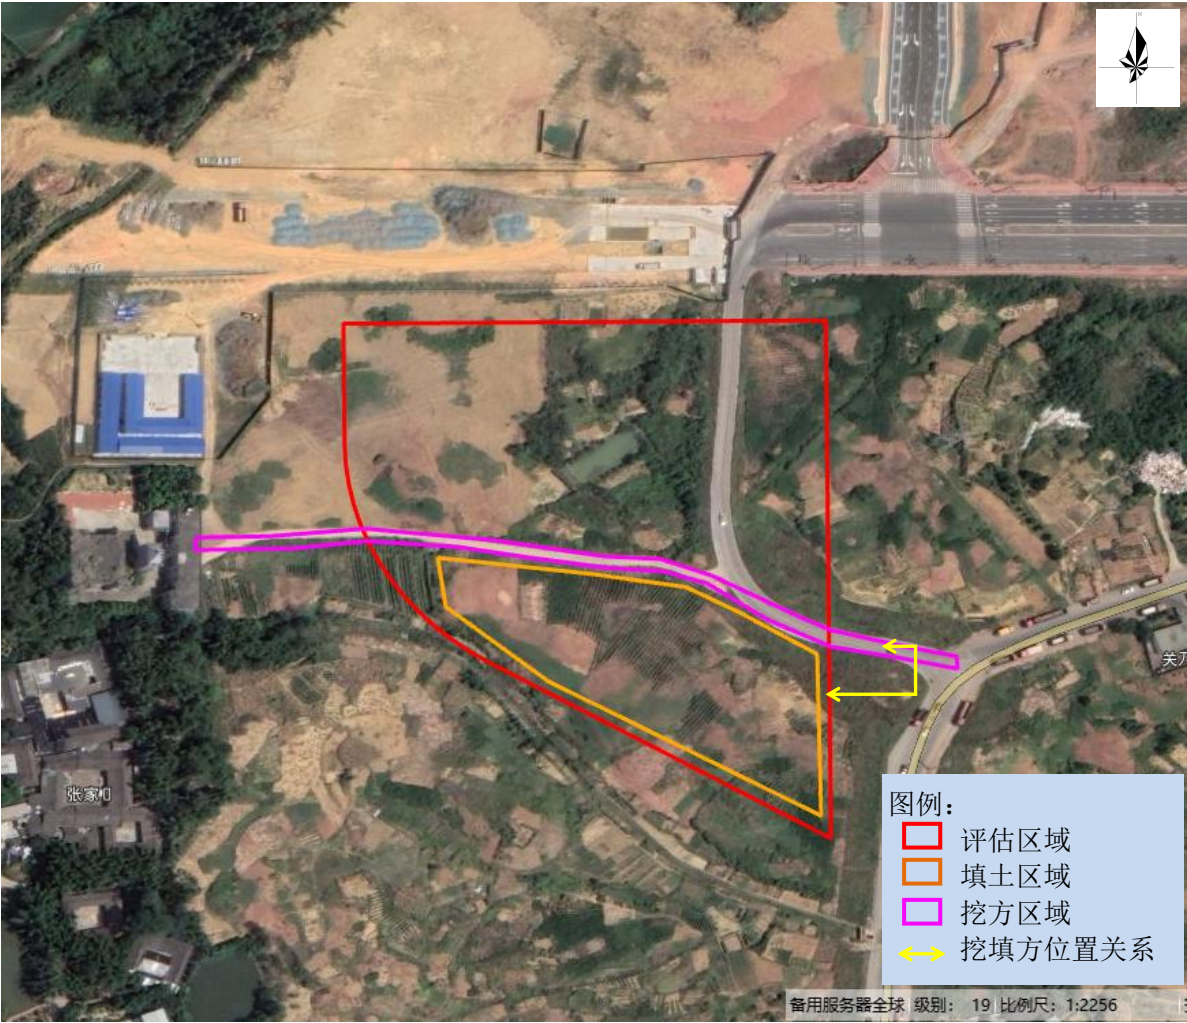
图 3.5-3 地块内填土范围图

| 时间 | 活动内容 | 来源 |
|---|---|---|
| 2014 年-2018 年 | 2014 年修建地块外西侧 25m 处川港大道建设项目项目部时，从地块中部利用挖掘机等挖出一条通道，将地块内通道区域多余的土石方堆放于地块内南侧区域，约 0.5m，后作为耕地种植农作物 | |
