# 眉山天府新区 2023（TR）-46 号地块 土壤污染状况初步调查报告

委托单位：四川天府新区眉山管理委员会规划和自然资源局  
编制单位：四川和鉴检测技术有限公司

二〇二三年十二月

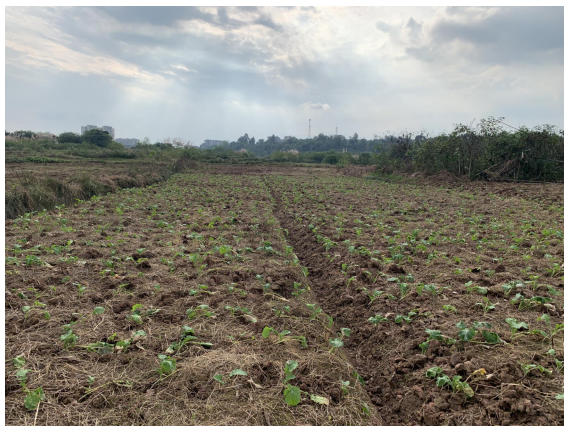
地块内西侧（耕地）

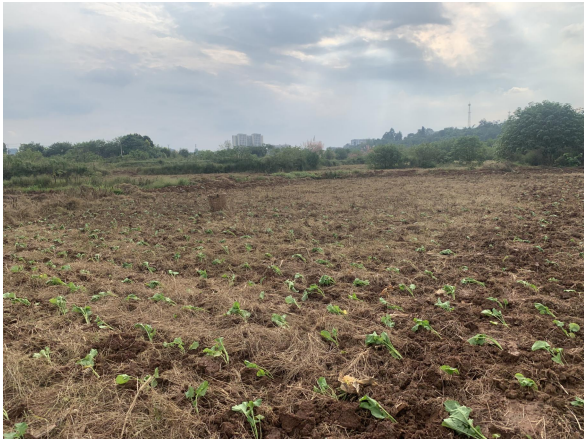
地块内南侧（耕地）

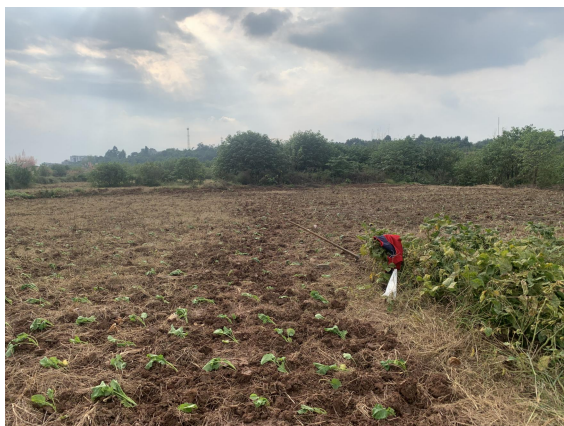
地块内西侧（耕地）

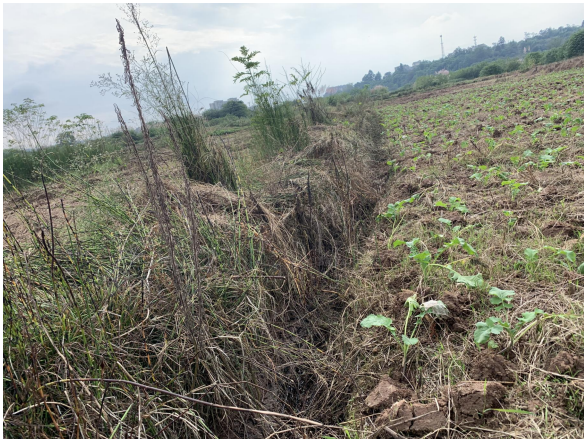
地块内东侧（荒地）

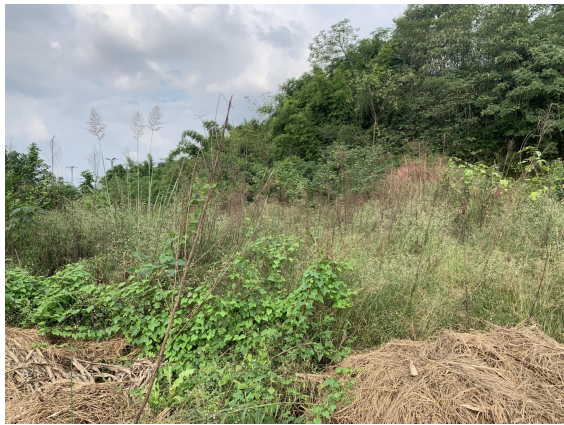
东侧外环境（荒地）

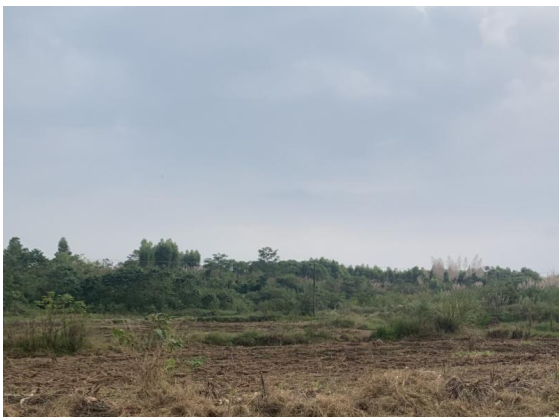
南侧外环境（柴桑河）

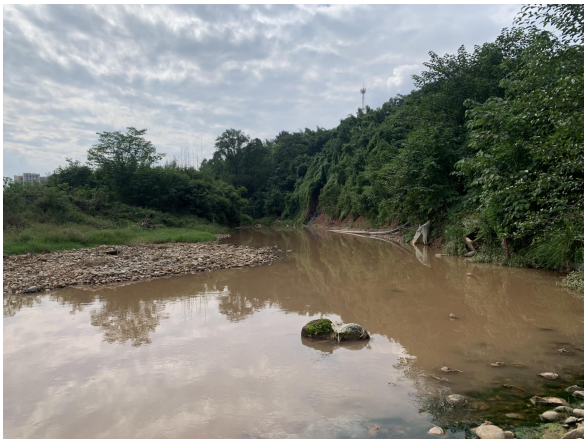
西侧外环境（柴桑河）

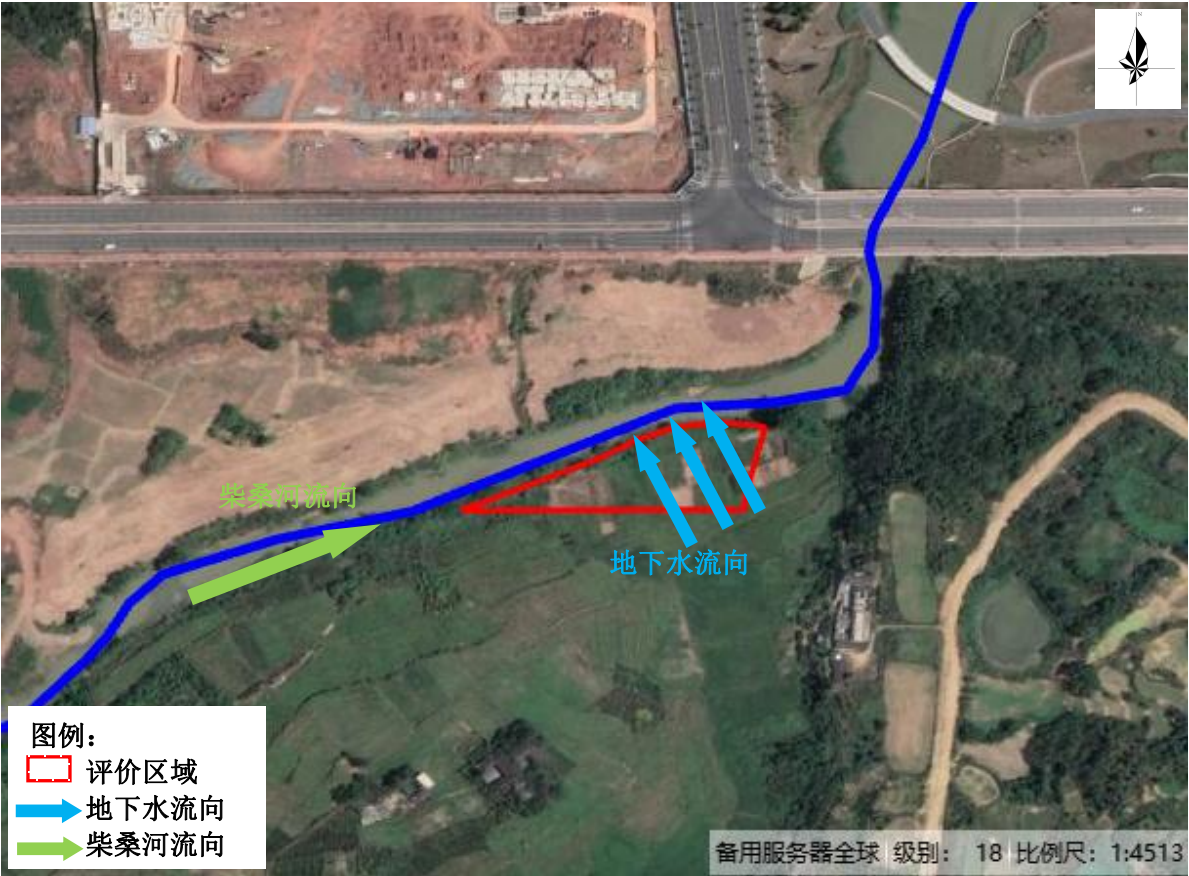
图 4.2-1 地下水流向图

地下水流向受地形影响，从高处流向低处。根据地块及周边地形地势，地块外北侧相邻处为柴桑河。地块内地势较为平整，地块外东南高西北低，因此地块区域地下水流向为自东南向西北。地下水流向见图 4.2-1。

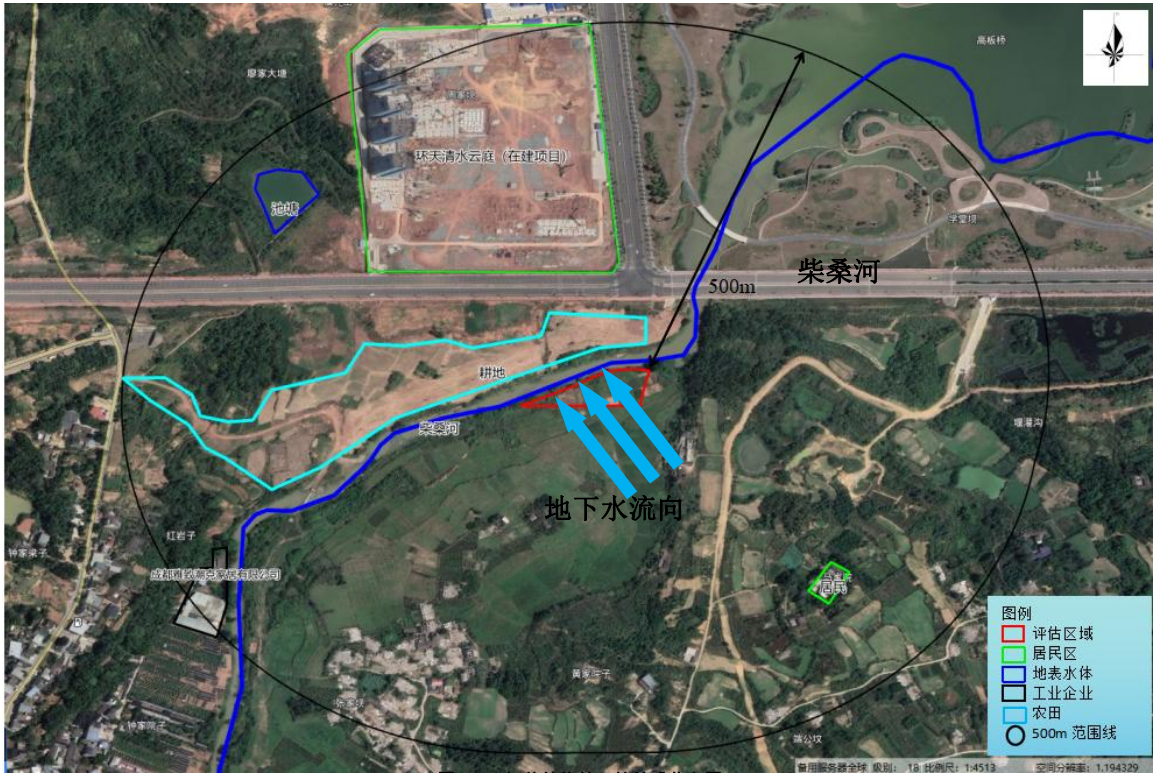
图 6.1-1 地块 500m 范围内工业企业分布示意图

| 名称 | 方位 | 距离 | 与评估地块风向位置 | 产品 | 生产工艺 | 原辅料、三废排放情况 | 对本地块的影响分析 |
|---|---|---|---|---|---|---|---|
| 成都雅致潮克家居有限公司 | 西南 | 425m | 侧风向 | 床、床头柜 | 开料-组装-封边-试装-包装 | 原辅料：实木多层板、床垫<br>三废：开料产生的粉尘由布袋除尘器处理后无组织排放；生活污水经预处理后外排；边角料外售，生活垃圾收集后环卫部门统一处理。 | 企业位于地块外西南侧，位于主导风向侧风向位置，车间地面做了硬化，无生产废水，不存在其特征污染物通过大气沉降、地面漫流和垂直入渗这三种途径对本地块几乎没有影响。 |
