# 眉山天府新区 2023（TR）-48 号地块 土壤污染状况初步调查报告

委托单位：四川天府新区眉山管理委员会规划和自然资源局  
编制单位：四川和鉴检测技术有限公司

二〇二三年十二月

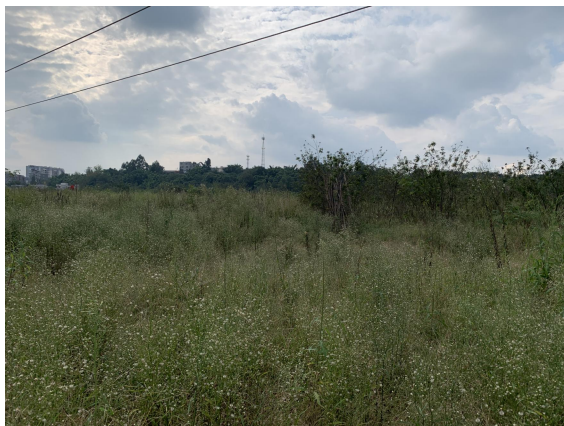
地块内中间区域、西南侧（荒地）

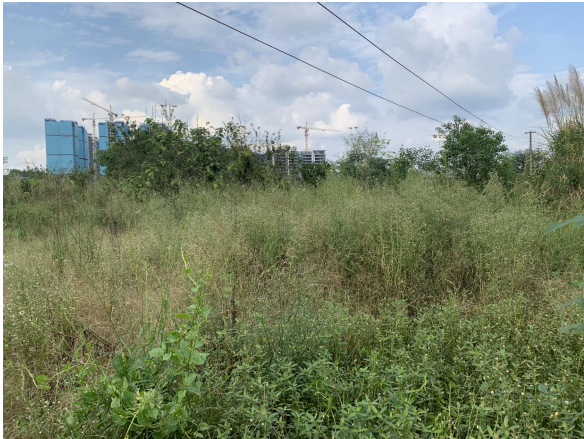
地块内北侧（荒地）

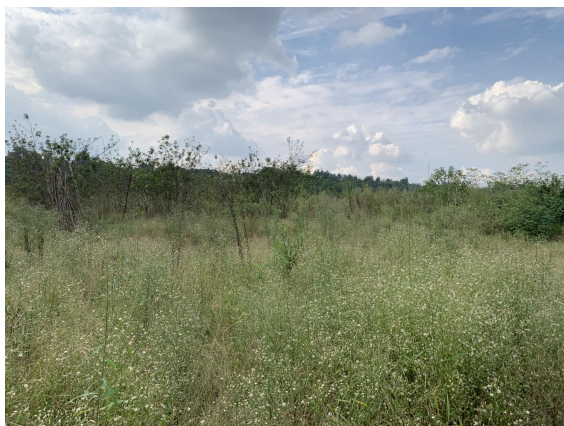
地块内南侧（耕地）

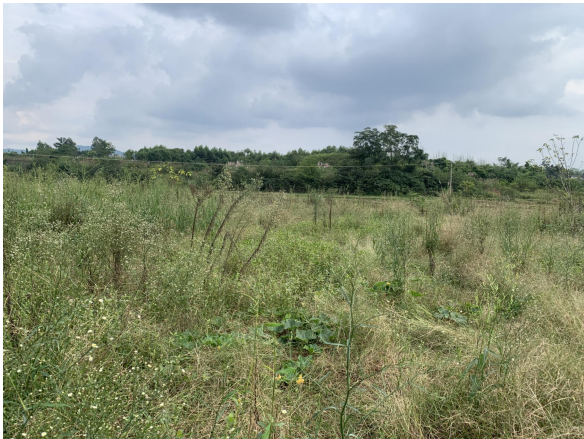
地块内东侧（荒地）

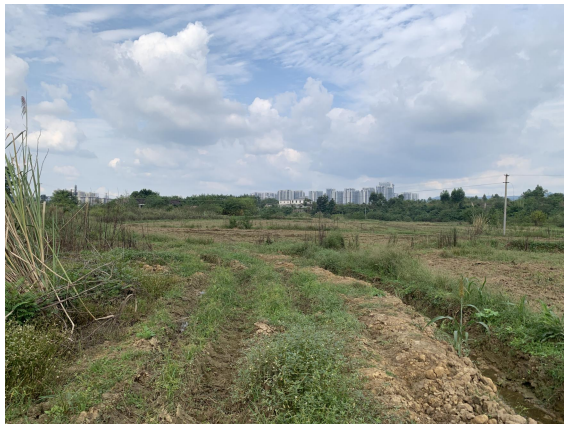
东侧外环境（荒地）

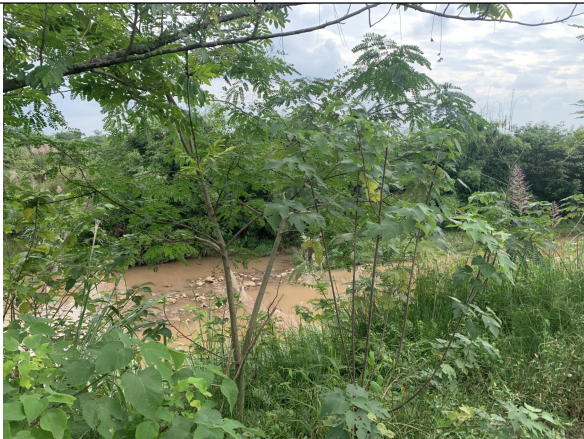
北侧外环境（柴桑河）

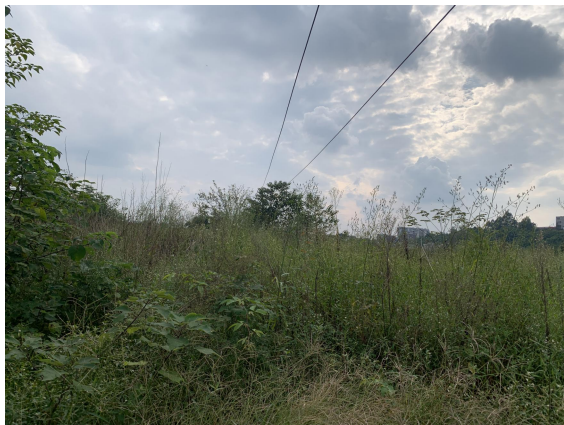
南侧外环境（荒地）

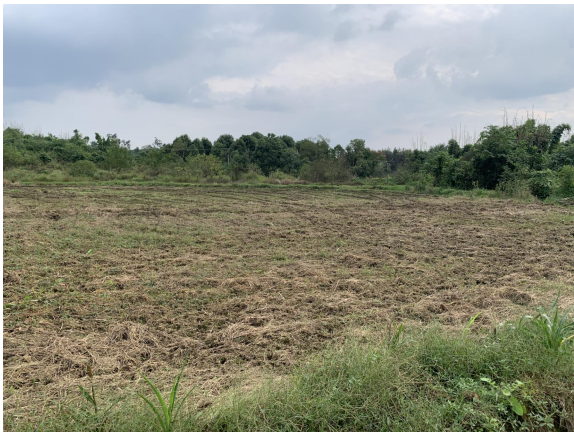
西侧外环境（荒地）

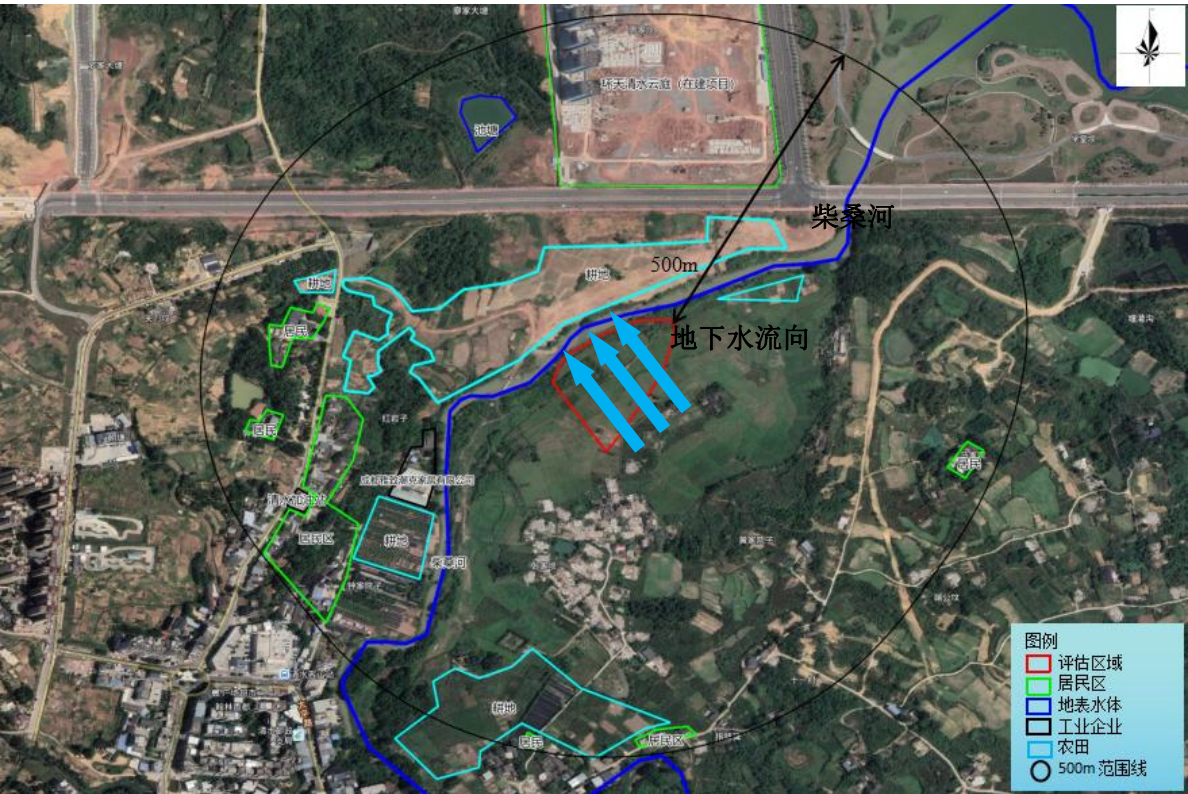
图 6.1-1 地块 500m 范围内工业企业分布示意图

| 名称 | 方位 | 距离 | 与评估地块风向位置 | 产品 | 生产工艺 | 原辅料、三废排放情况 | 对本地块的影响分析 |
|---|---|---|---|---|---|---|---|
| 成都雅致潮克家居有限公司 | 西南 | 185m | 侧风向 | 床、床头柜 | 开料-组装-封边-试装-包装 | 原辅料：实木多层板、床垫<br>三废：开料产生的粉尘由布袋除尘器处理后无组织排放；生活污水经预处理后外排；边角料外售，生活垃圾收集后环卫部门统一处理。 | 企业位于地块外西南侧，位于主导风向侧风向位置，车间地面做了硬化，无生产废水，不存在其特征污染物通过大气沉降、地面漫流和垂直入渗这三种途径对本地块几乎没有影响。 |
| 清水加油站 | 西南 | 390m | 侧风向 | 汽油、柴油 | 油罐车-地下罐-加油-车辆 | 原辅料：柴油、汽油<br>三废：挥发性有机废气采用浸没式卸油方式，油气回收管道坡向油罐；机动车尾气通过自然扩散排放；生活垃圾经集中收集后交由当地环卫部门统一处置；加油站营运过程中地面滴漏油品先通过废吸附垫吸附再用河沙吸附处理，废河沙、废吸附垫暂存于危废暂存间，并定期交由有资质的单位处置；废水经污水处理设施处理后外排污水管网。 | 企业位于地块外西南侧，为主导风向下风向位置，地面做了硬化及防渗措施（防渗系数 $\leq 10^{-7}\text{cm/s}$ ），储油罐采用钢制卧式双层罐罐内做有防渗措施，且每年会对储油罐进行清洗及检修，发生泄漏可能性小，对本地块几乎没有影响。 |

根据现场踏勘得知，故附近地块在使用过程中产生的污染物向地块内迁移影响的

可能性低。
