眉山天府新区原川港片区项目（2023（TR）-40号、
2023（TR）-47号、2023（TR）-55号）地块

土壤污染状况初步调查报告

编制单位：四川和鉴检测技术有限公司

二〇二三年十二月

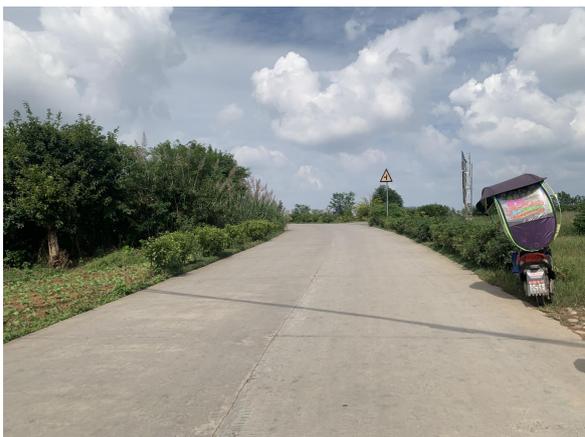
2023（TR）-40号地块内西侧（道路）

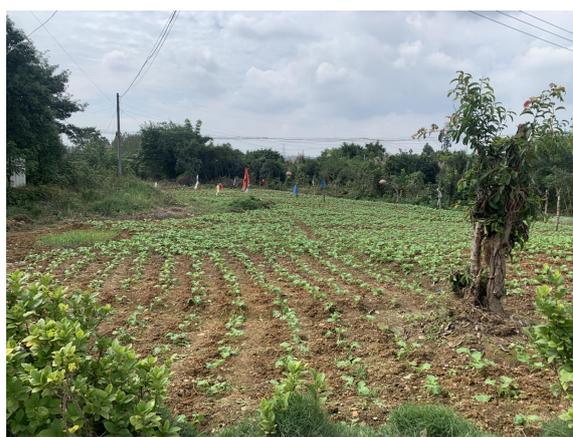
2023（TR）-40号地块内西侧（耕地）

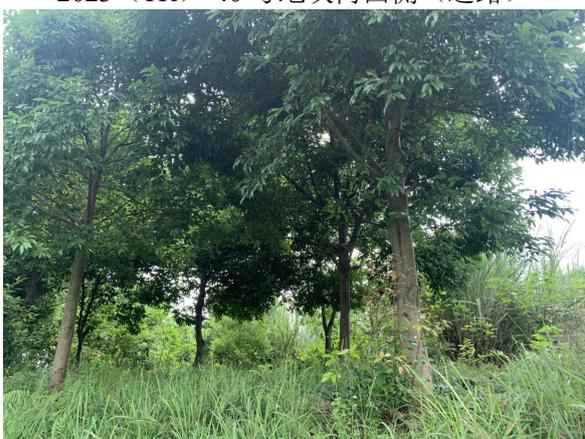
2023（TR）-40号地块内南侧（林地）

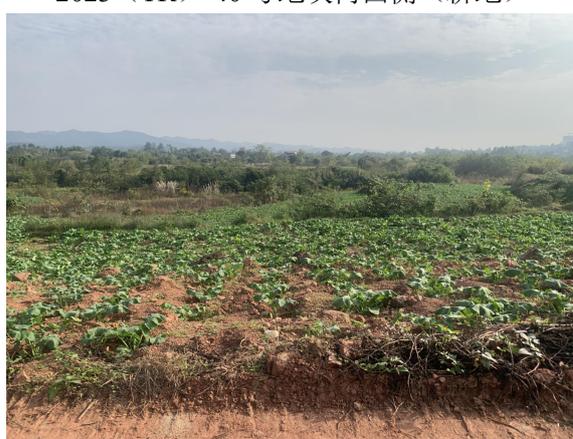
2023（TR）-47号地块内中间区域、南侧（耕地、荒地）

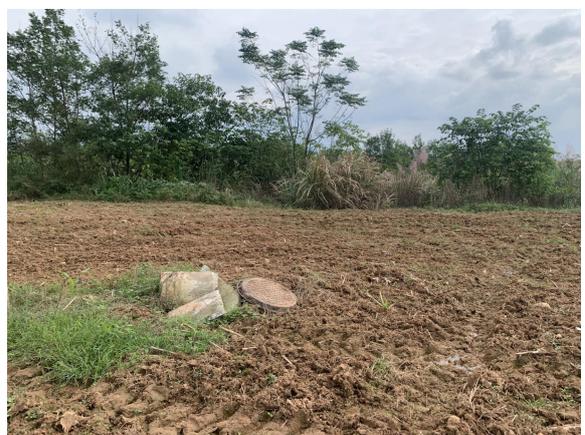
2023（TR）-47号地块内东南侧（耕地、荒地）

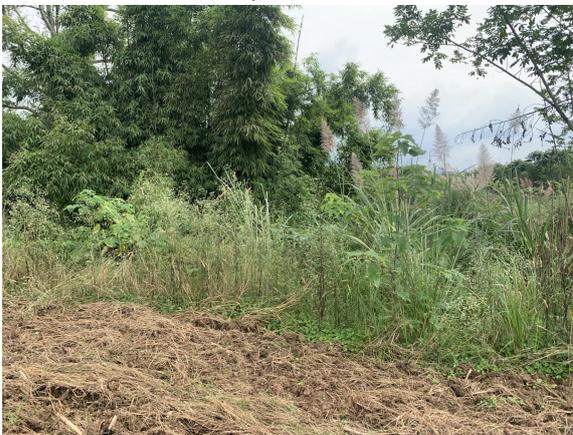
2023（TR）-47号地块内南侧（荒地）

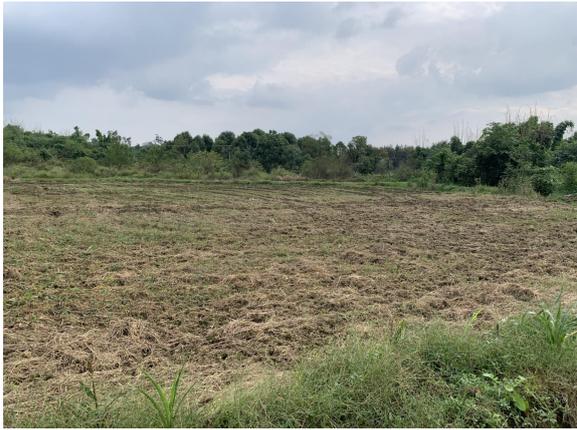
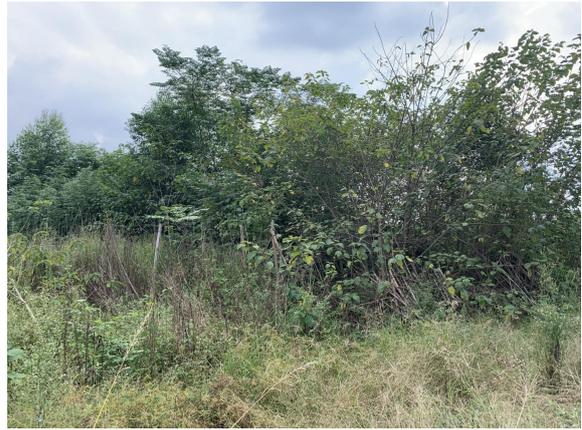
2023（TR）-55号地块内中间区域、北侧（荒地） 2023（TR）-55号地块内西北侧（荒地）

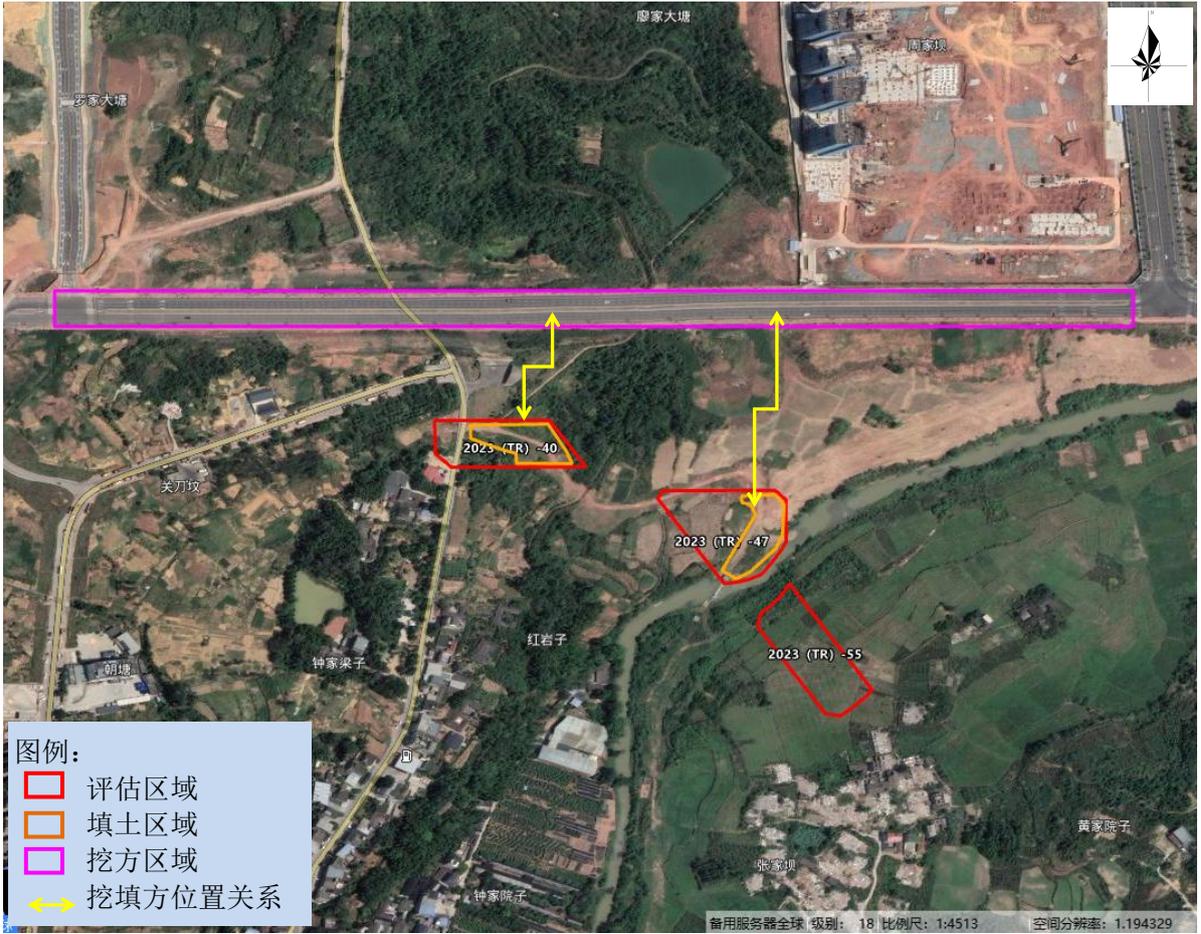
图 3.5-3 地块内填土范围图

地块编号	时间	活动内容	来源
2023（TR）-40号	2018年前	道路、耕地、林地、农户	人员访谈和空间历史影像
	2018年-2021年	2018年农户搬迁，耕地陆续荒废，其余区域无变化；2019年耕地区域进行了填方，为地块外北侧95m处修建川港大道前耕地、荒地的耕地、荒地的土石方，约2m	
	2021年-至今	清水场镇居民利用荒地在地块内进行蔬菜种植，红薯、油菜等	
2023（TR）-47号	2018年前	耕地	
	2019年-2022年	2019年耕地区域荒废；2020年已荒废的耕地区东南侧进行了填方，为地块外北侧95m处修建川港大道前耕地、荒地的土石方，约1m	
	2022年-至今	清水场镇居民利用荒地在地块内进行蔬菜种植	
2023（TR）-55号	2018年前	耕地	
	2022年-至今	耕地区荒废，未使用

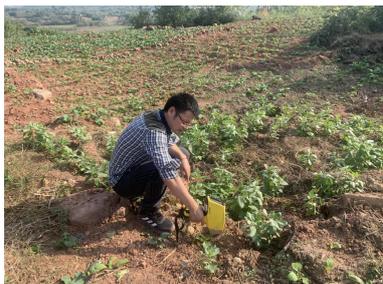
KJ1 快检照片

根据表7.4-2得出，地块内4个点位的镉、汞检测结果均未检出，因XRF仪器检出限为2ppm，检测值小于仪器检出限，故监测结果为未检出。地块内4个点位的快检结果中，所有点位的砷、镉、铜、铅、汞、镍检测结果均低于《土壤环境质量 建设用地土壤污染风险管控标准（试行）》（GB36600-2018）表1中第一类用地筛选值，铬检测结果低于《四川省建设用地土壤污染风险管控标准》（DB51/2978-2023）中第一类用地筛选值。
