仁寿县 2022 年第 30 批次（2022（30）-01 号）  
地块土壤污染状况初步调查报告

委托单位：四川天府新区眉山管理委员会规划和自然资源局  
编制单位：四川和鉴检测技术有限公司

二〇二三年十二月

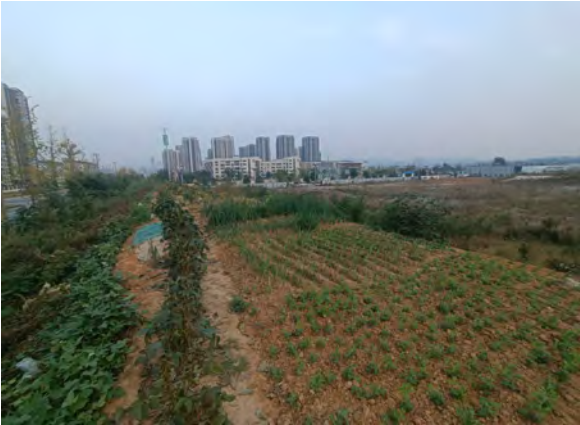
地块内北侧（荒地，临时种植蔬菜）

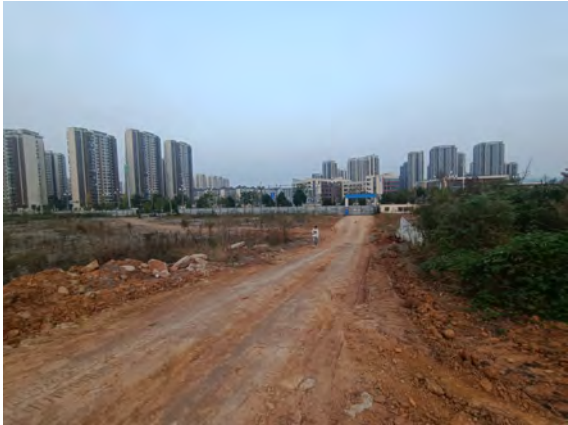
地块内中部（弃土）

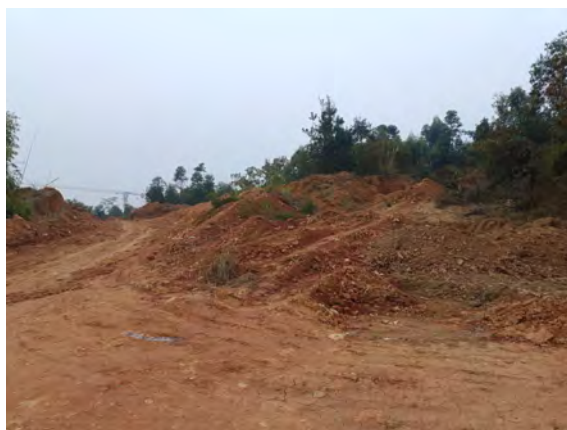
地块内中部（弃土）

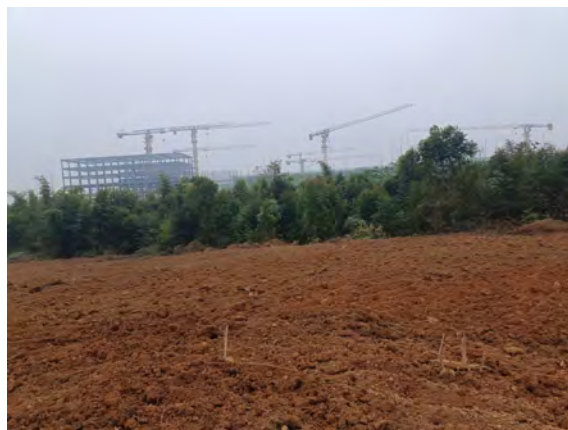
地块内中部（弃土）

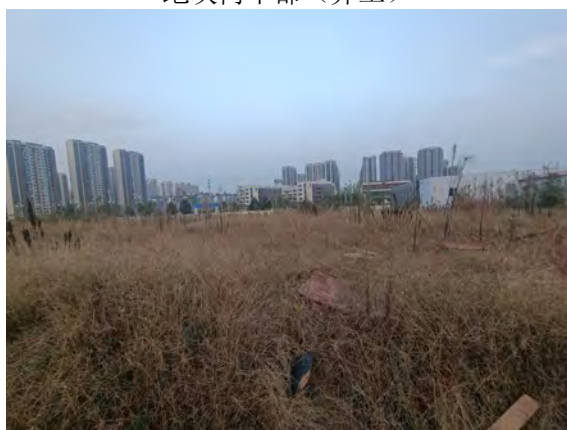
地块内东北侧（荒地）

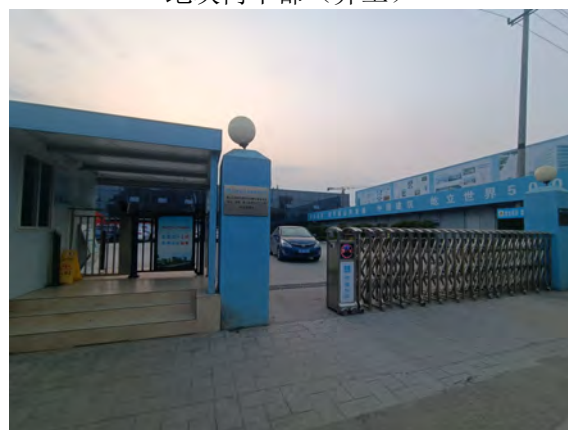
地块内东侧（中建科工项目部）

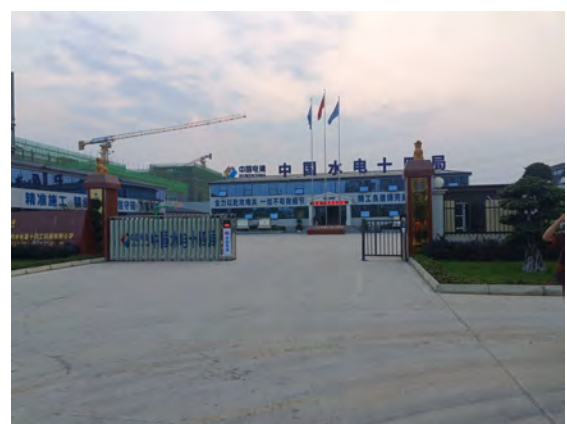
地块内南侧（水电十四局项目部）

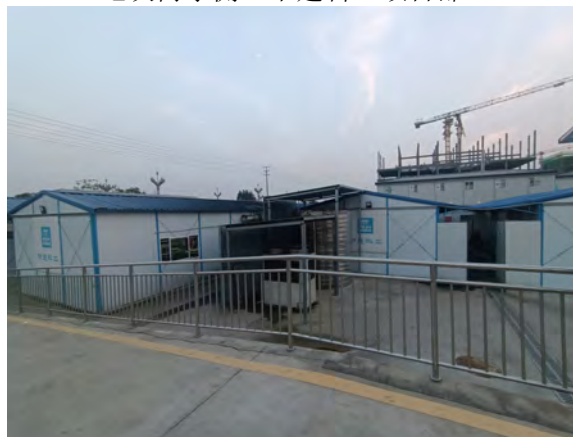
地块内南侧（项目部内部）

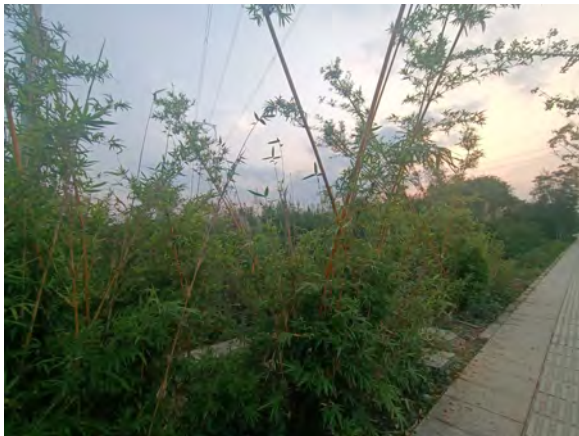
西侧外环境（荒地）

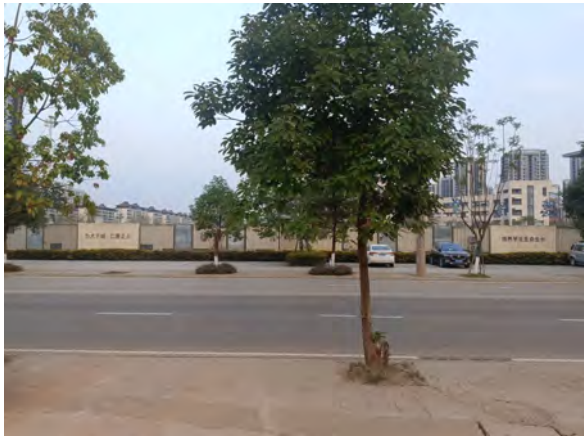
东侧外环境（公路）

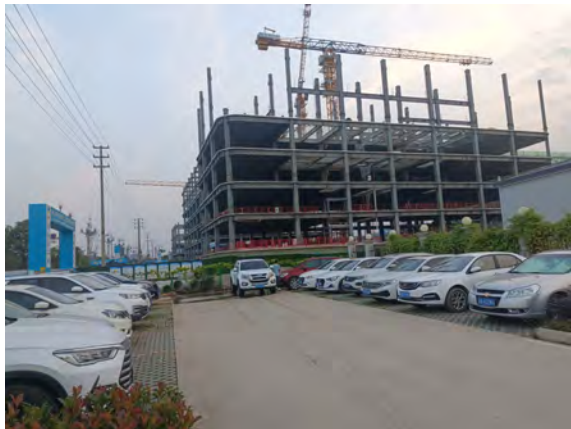
南侧外环境（在建工地）

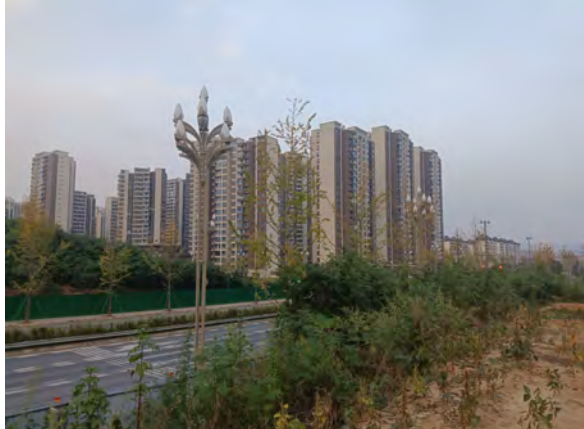
北侧外环境（公路）

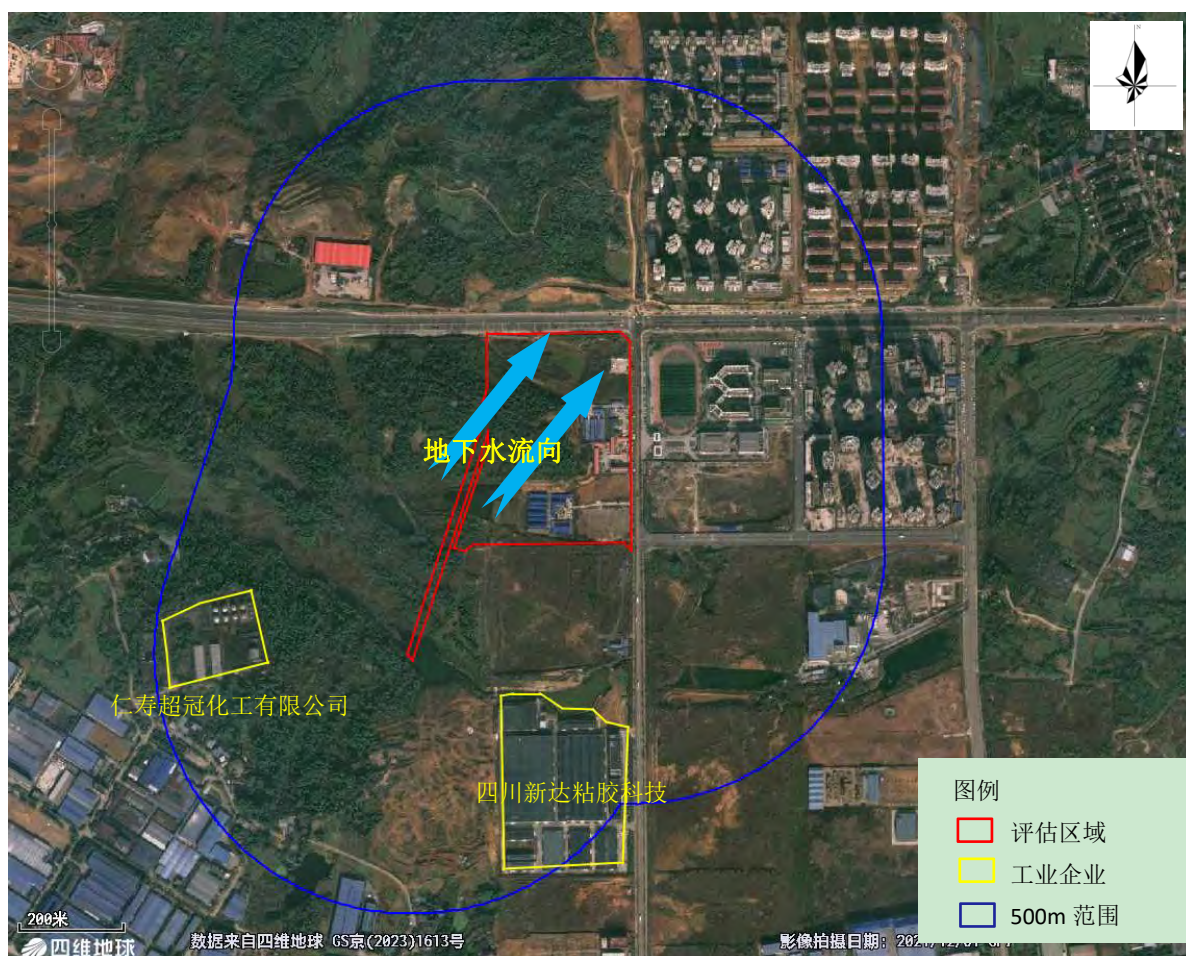
图 6.1-1 地块 500m 范围内工业企业分布示意图

| 序号 | 名称 | 生产时间 | 方位及距离 | 位于评估地块主导风向位置 | 产品 | 主要生产工艺 | 原辅料、三废排放情况 | 特征污染物 | 是否发生过泄漏事故 | 对本地块的影响分析 |
|---|---|---|---|---|---|---|---|---|---|---|
| 1 | 四川新达粘胶科技有限公司 | 2020 年至今 | 南侧 300 m | 下风向 | 硅酮胶、干挂胶、云石胶等 | 乳化、搅拌、研磨、搅拌、灌装等 | 原辅料：环氧树脂、醋酸乙烯、107 胶、碳酸钙、炭黑等<br>三废：废气经收集处理后达标排放；危险废物交资质单位处置，生活垃圾收集后环卫部门统一清运处理；生活污水经化粪池处理后进入市政管网。 | 挥发性废气（苯、甲苯、二甲苯等） | 根据访谈眉山市生态环境局天府新区分局管理人员和视高街道工作人员，企业未发生过风险物质泄漏等污染事故 | 特征污染物主要为大气污染物，企业生产时间较短且位于调查地块的下风向 300m，企业不在地块的相邻区域，且未发生过环境相关的泄漏事故，基本不会对地块产生影响。 |
| 2 | 仁寿超冠化工有限公司 | 2009 年至今 | 西南侧 290 m | 下风向侧面 | 甲醛 | 利用甲醇气、空气和水蒸气的混合气体，按照一定配比预热后进入氧化炉，进行催化反应得甲醛的，生成的高温甲醛气体经吸收冷却后得到液体甲醛 | 原辅料：甲醇、氧气<br>三废：有机废气经收集处置后排放；废水经预处理后进入市政管网；生活垃圾收集后环卫部门统一清运处理、危险废物委托资质单位处置。 | 甲醛、甲醇 | 根据访谈眉山市生态环境局天府新区分局管理人员和视高街道工作人员，企业未发生过风险物质泄漏等污染事故 | 企业特征污染物主要为大气污染物，企业不在地块的相邻区域（距离约 290m），且位于调查地块主导风向下风向的侧面，生产期间未发生过环境相关的污染事故，基本不会对地块产生影响。 |

综上，地块外 500m 范围内工业企业对地块的影响很小。
