# 眉山天府新区 2023（TR）-6 号地块 土壤污染状况初步调查报告

委托单位：四川天府新区眉山管理委员会规划和自然资源局

编制单位：四川和鉴检测技术有限公司

二〇二三年十二月

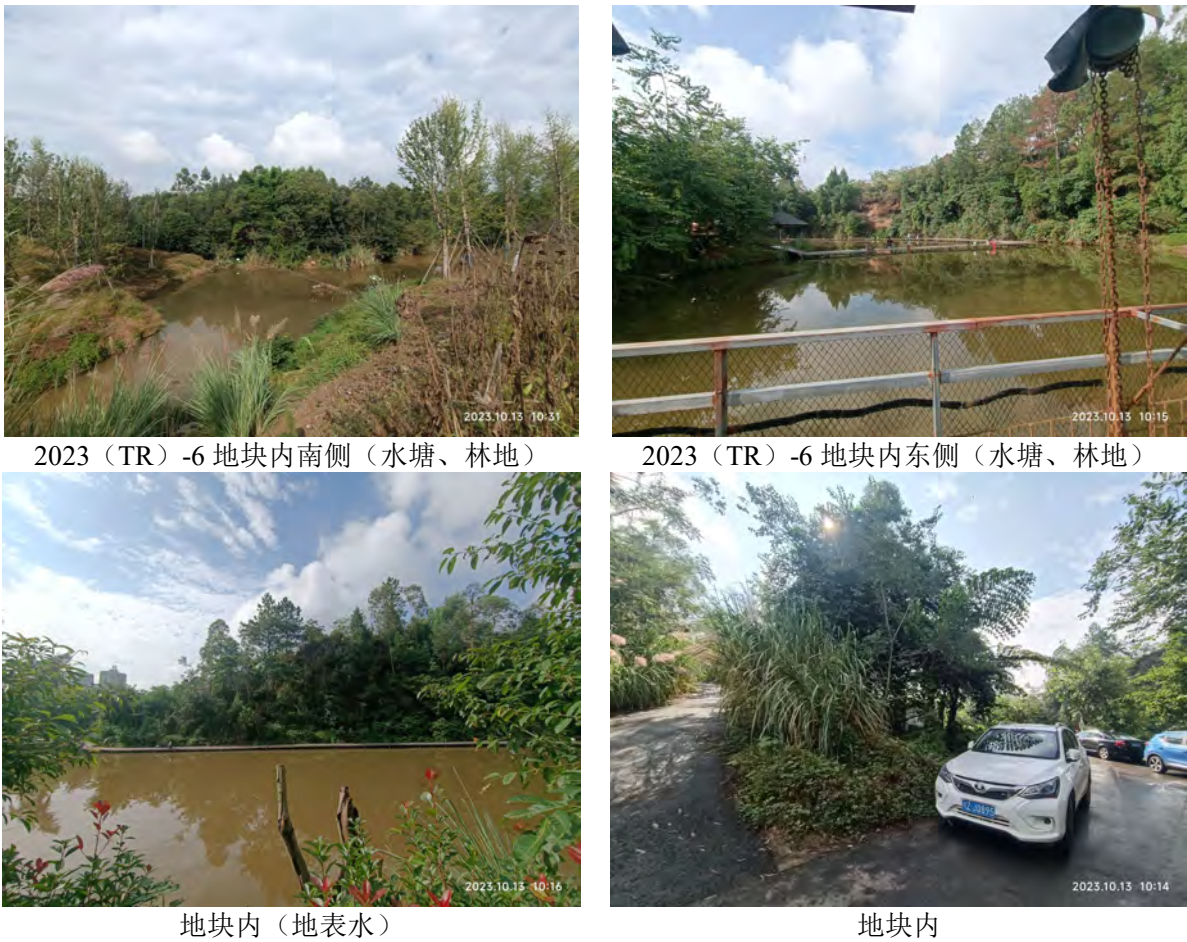
图 3.5-2 地块内现状照片

评估地块位于仁寿县视高街道大坡社区 6 组，天府大道眉山段南侧，地块占地面积共计 33975.48m<sup>2</sup>。根据现场踏勘期间（2023 年 10 月）情况，地块所在区域为农村环境，地块内现状主要为荒地、林地、池塘和农户居住，地块内分布有民房。地块内地势总体西高东低。地块内平面布局见图 3.5-1，现状照片见图 3.5-2。

| 名称 | 占地面积 | 分布区域 | 用途 | 是否有残余废弃物 | 是否从事生产活动 | 是否有隐蔽设施 |
|---|---|---|---|---|---|---|
| 民房 | 约 110m <sup>2</sup> | 西侧 | 生活住宿 | 否 | 否 | 否 |

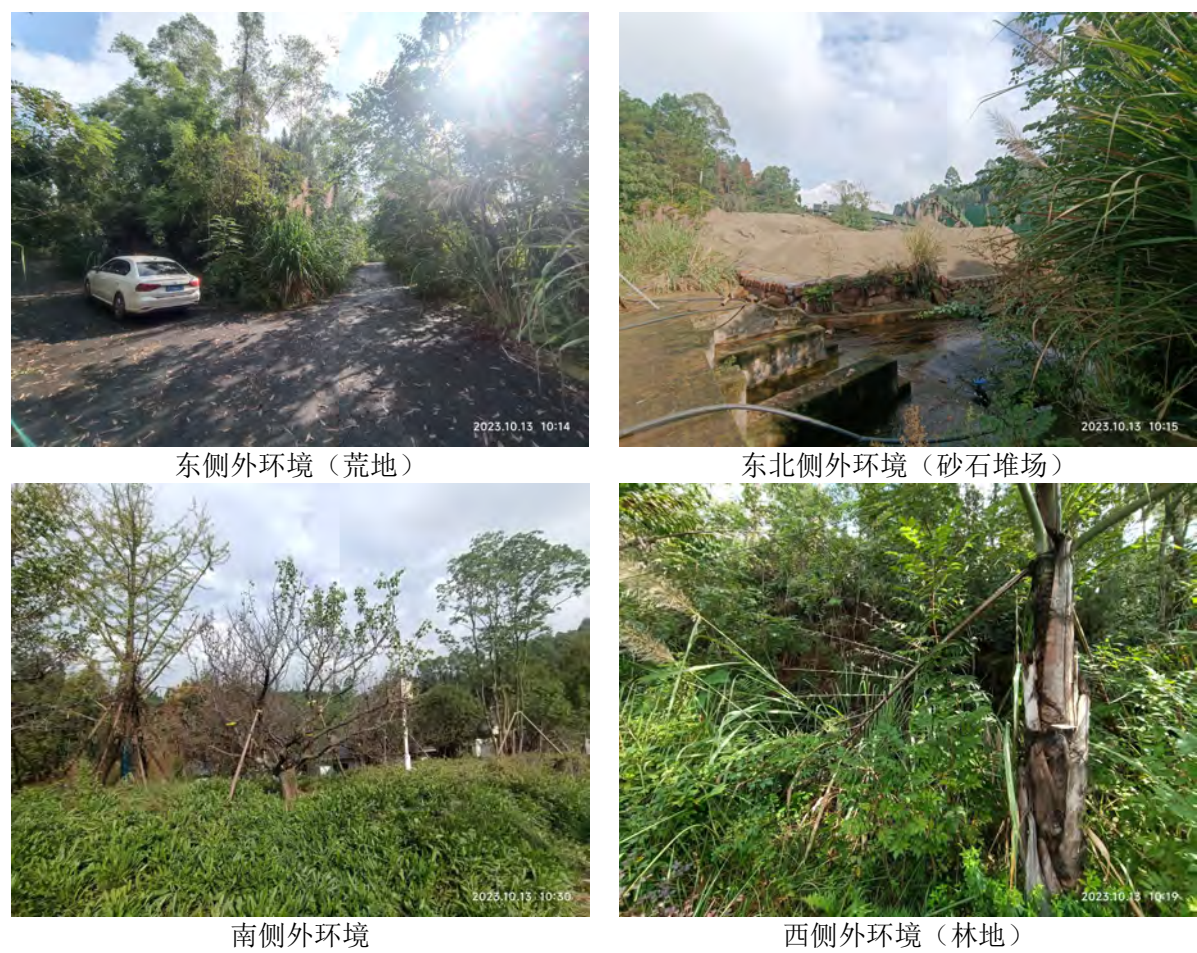
图 3.6-1 地块周边外环境现状照片

评估地块位于仁寿县视高街道大坡社区 6 组，天府大道眉山段南侧，地块占地面积共计 33975.48m<sup>2</sup>，地块所在区域为农村环境。东侧为荒地和池塘，南侧为荒地和住户，西侧为林地，北侧为荒地，东北侧 10m 处为仁寿胜鑫建材有限公司砂石堆场。根据人员访谈及卫星地图，相邻地块分布见表 3.6-1，相邻地块现状照片见图 3.6-1。

| 方位 | 相邻地块现状 | 距离（m） |
|---|---|---|
| 北侧 | 荒地，东北侧 10m 处为仁寿胜鑫建材有限公司砂石堆场 | 紧邻 |

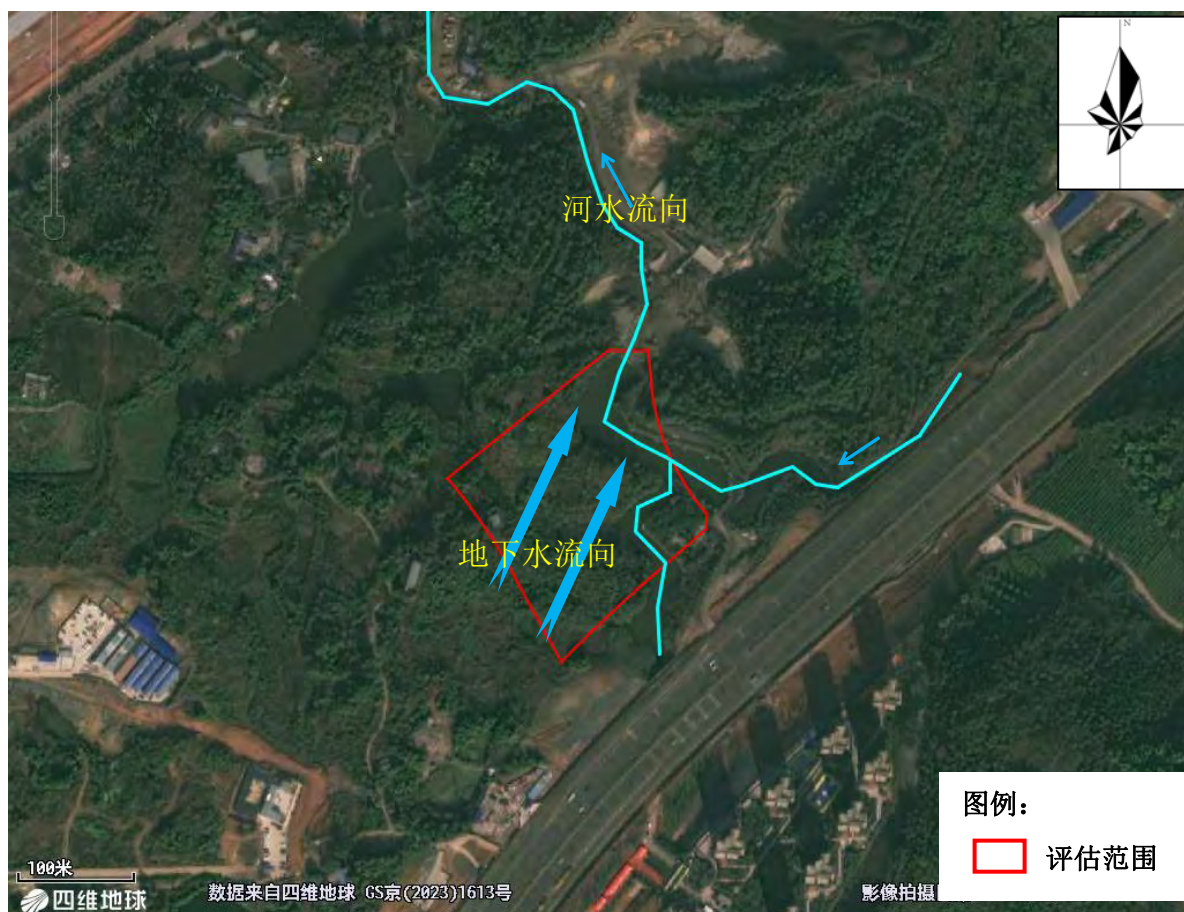
图 4.2-1 评价地块地下水流向图

勘察期间对钻孔内地下水进行了观测，钻孔中测得稳定地下水（孔隙潜水与基岩裂隙水形成的混合水）水位位于孔口以下 1.00~9.50m（高程为 483.51~492.14m 左右）。结合区域水文地质资料及周围已建工程的勘察资料分析：该场地区域内丰枯水期地下水位年变化幅度在 2.00~3.00m 左右。按实测的稳定地下水水位，该地下潜水不具有弱承压性。

潜水流向受地形影响，垂直于等潜水位线，从高处流向低处。根据地块及周边地形地势，地块东侧有东风渠支流经过，河水自南向北流淌，地块内整体地势西高东低，初步确定地块所在区域地下水流向为自西南向东北方向。
