# 眉山天府新区 2022（TR）-136 号地块 土壤污染状况初步调查报告

委托单位：四川天府新区眉山管理委员会规划和自然资源局

编制单位：四川和鉴检测技术有限公司

二〇二三年十二月

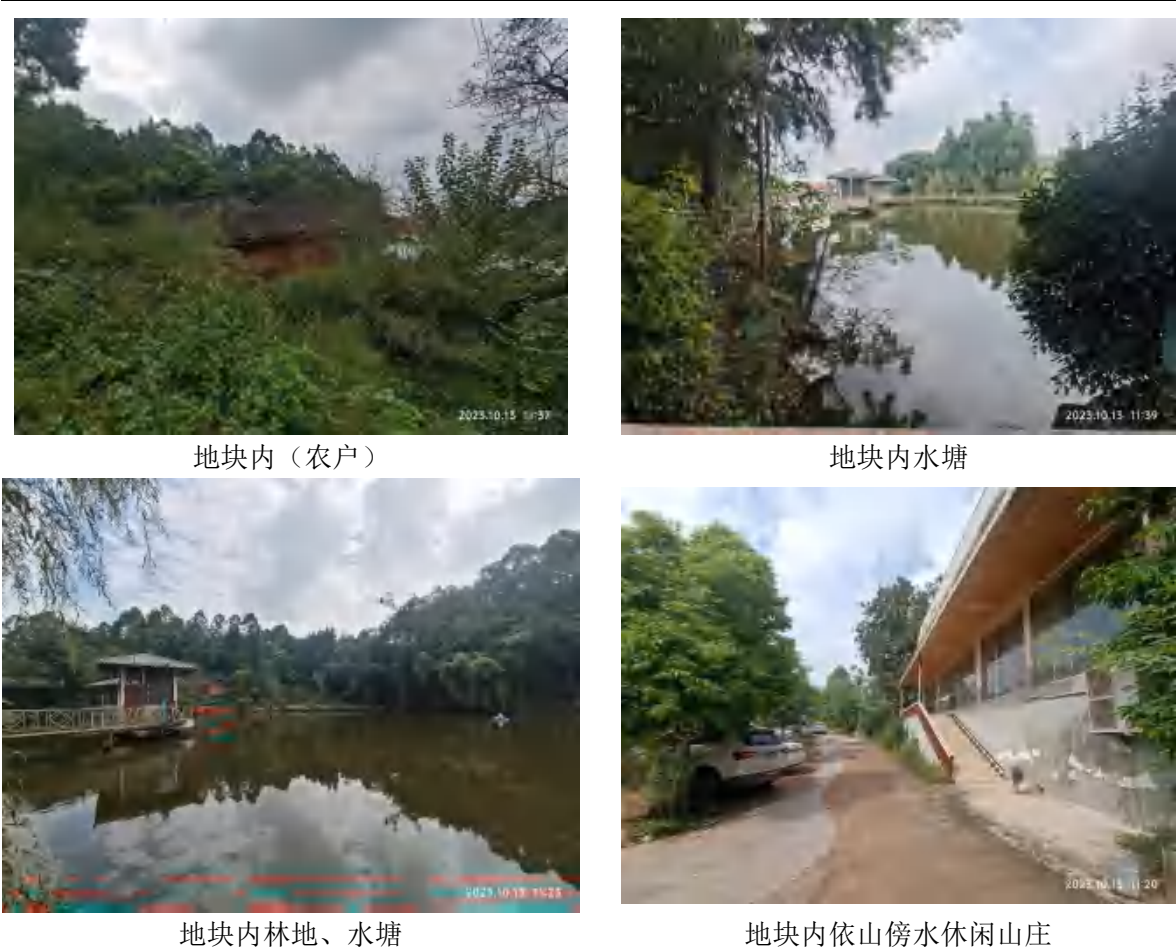
图 3.5-2 地块内现状照片

评估地块位于仁寿县视高街道大坡社区 6 组，视高街道天府大道眉山段南侧，地块占地面积共计 69866.20m<sup>2</sup>。根据现场踏勘期间（2023 年 10 月）情况，地块内现状主要为林地、水塘、依山傍水休闲山庄和住户，依山傍水休闲山庄主要为餐饮及休闲场所。目前地块内房屋未拆除，地块内平面布局见图 3.5-1，现状照片见图 3.5-2。

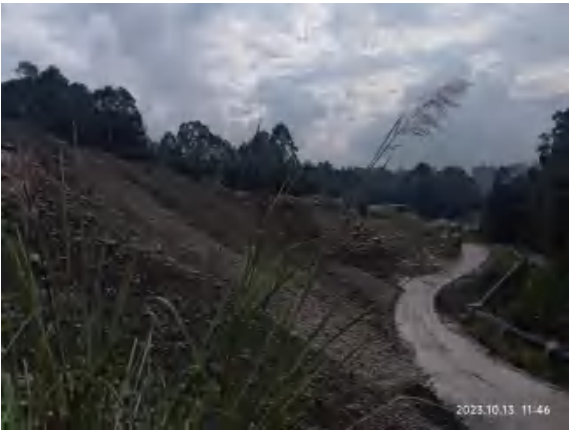
东侧外环境（砂石堆场）

评估地块位于仁寿县视高街道大坡社区 6 组，视高街道天府大道眉山段南侧，地块占地面积共计 69866.20m<sup>2</sup>。东侧为绿化带和售楼部，南侧为荒地和项目部，西侧为荒地，北侧为荒地，东北侧 10m 处为仁寿胜鑫建材有限公司砂石堆场。根据人员访谈及卫星地图，相邻地块分布见表 3.6-1，相邻地块现状照片见图 3.6-1。

| 序号 | 名称 | 方位 | 距离 | 位于评估地块主导风向位置 | 产品 | 生产工艺 | 原辅料、三废排放情况 | 特征污染物 | 对本地块的影响分析 |
|---|---|---|---|---|---|---|---|---|---|
| 2 | 仁寿胜鑫建材 | 东侧 | 20m | 侧风向 | 砂石 | 碎石-破碎-筛分-成品 | 原辅料：碎石<br>三废：破碎、筛分过程进行湿式作业， | / | 地块东侧为企业砂石堆场，生产区位于地块东南侧 100m 处，位 |

| | 有限公司 | | | | | 砂石外售 | 砂石清洗废水经水池沉淀后回用不外排；生活污水经化粪池收集后用于农田施肥；生活垃圾收集后环卫部门统一清运处理。 | | 于主导风向下风向侧方，废气主要为砂石粉尘，大气沉降对地块无影响。不产生重金属及有机物等特征污染物，且与地块之间有东风渠支流分隔，不会对地块产生影响。 |

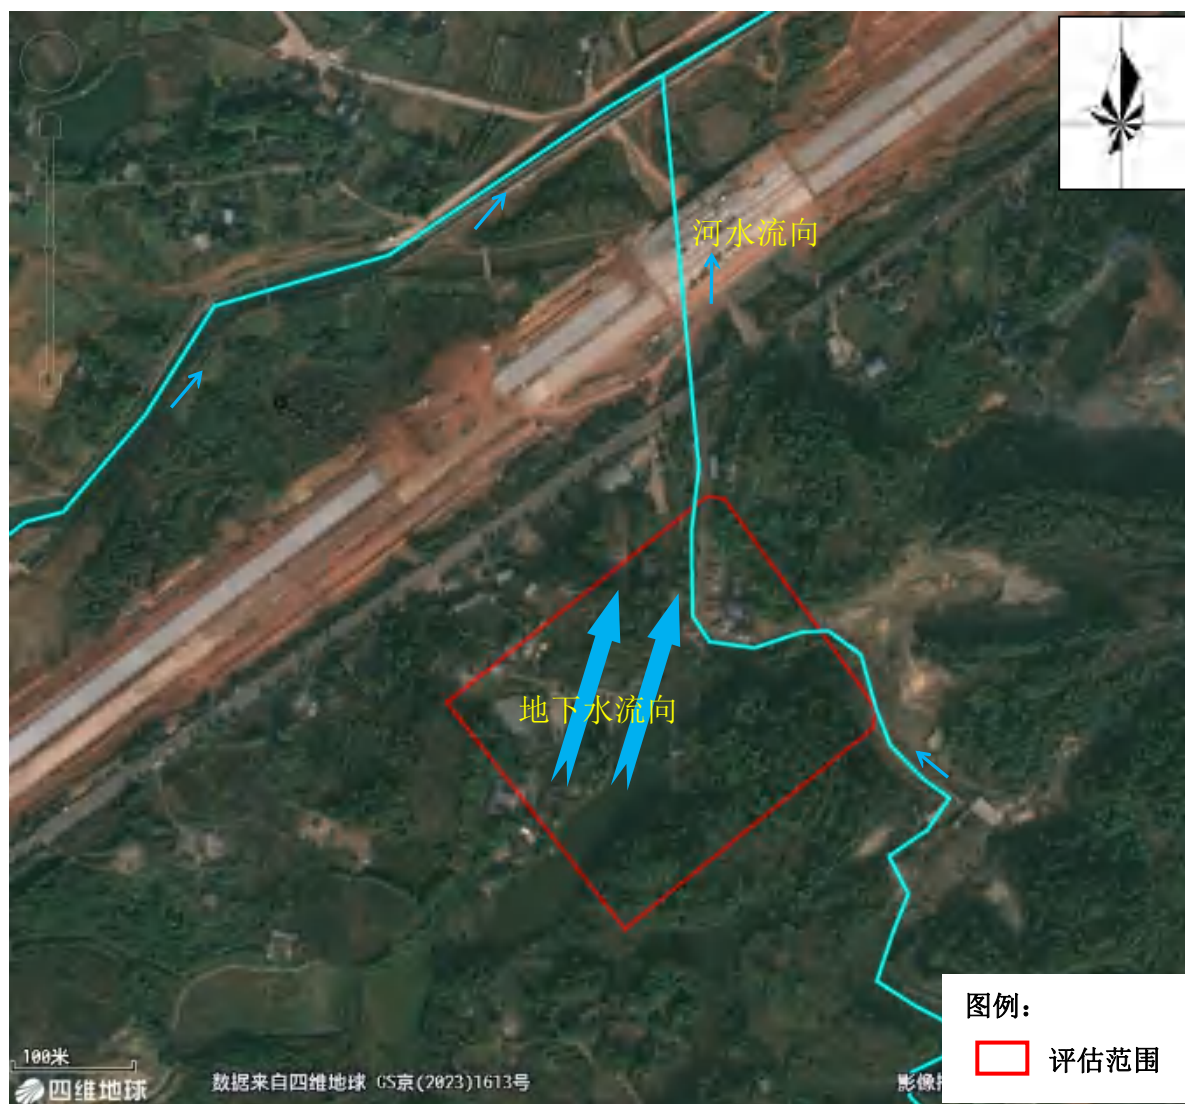
图 4.2-1 评价地块地下水流向图

勘察期间对钻孔内地下水进行了观测，钻孔中测得稳定地下水（孔隙潜水与基岩裂隙水形成的混合水）水位位于孔口以下 1.00~9.50m（高程为 483.51~492.14m 左右）。结合区域水文地质资料及周围已建工程的勘察资料分析：该场地区域内丰枯水期地下水位年变化幅度在 2.00~3.00m 左右。按实测的稳定地下水水位，该地下潜水不具有弱承压性。

潜水流向受地形影响，垂直于等潜水位线，从高处流向低处。根据地块及周边区域整体地势南高北低、西高东低，地块周边河水自南向北流淌，初步确定地块所在区域地下水流向为自西南向东北方向。

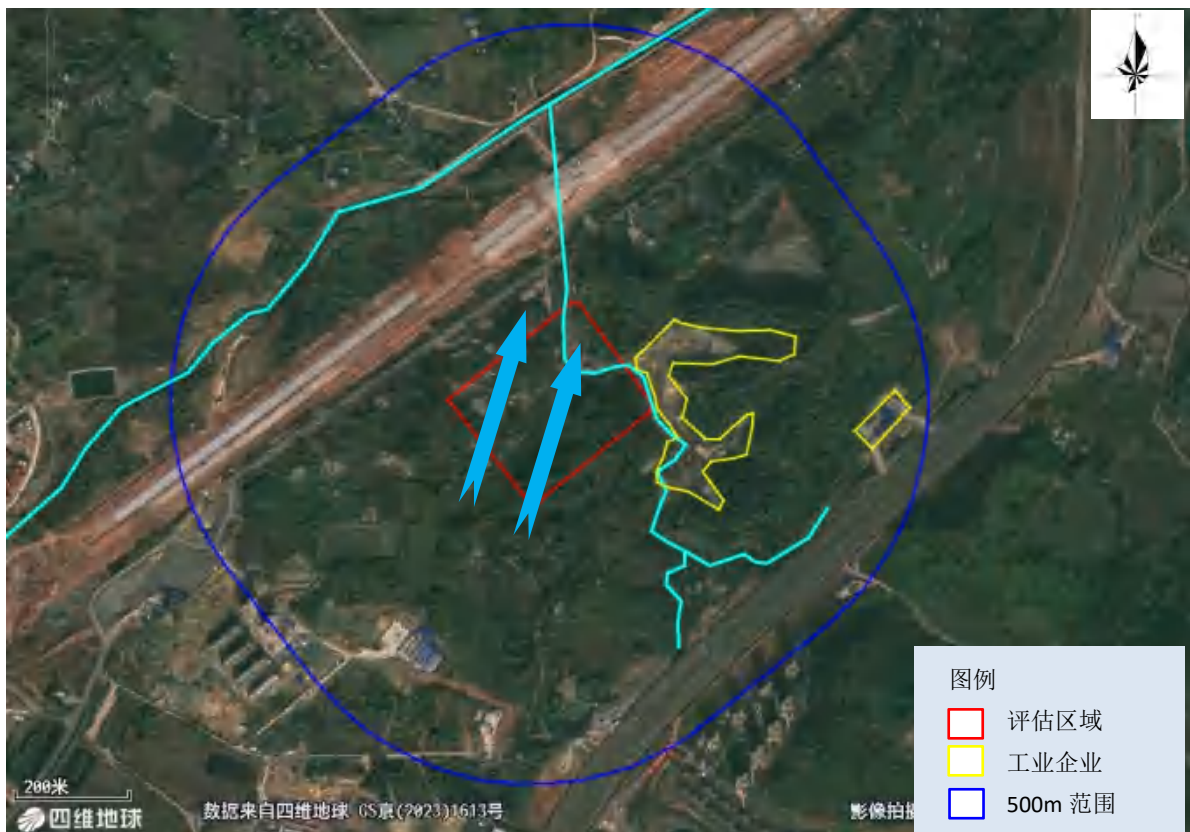
图 6.1-1 地块 500m 范围内工业企业分布示意图

| 序号 | 名称 | 方位 | 距离 | 位于评估地块主导风向位置 | 产品 | 生产工艺 | 原辅料、三废排放情况 | 特征污染物 | 对本地块的影响分析 |
|---|---|---|---|---|---|---|---|---|---|
| 1 | 中国航油加油站 | 东侧 | 390m | 侧风向 | 汽油、柴油 | 油罐车-地下油罐-加油-车辆 | 原辅料：柴油、汽油<br>三废：挥发性有机废气采用浸没式卸油方式，油气回收系统回收处置；机动车尾气通过自然扩散排放；生活垃圾经集中收集后交由当地环卫部门统一处置；加油站营运过程中地面滴漏油品先通过废吸附垫吸附再用河沙吸附处理，废河沙、废吸附垫暂存于危废暂存间，并定期交由有资质的单位处置；废水经污水处理设施处理后外排污水管网。 | 石油烃（C <sub>10</sub> -C <sub>40</sub> ） | 企业在地块所在区域主导风向的侧风向，且与地块之间有河流、山体分隔，理论上不在同一个水文地质单元，不会对地块产生影响。 |

综上，地块外 500m 范围内工业企业基本不会对地块产生影响。
