仁寿县 2022 年第 30 批次（2022（30）-02 号）、第 32 批次（2022  
（32）-02 号、2022（32）-03 号）地块

土壤污染状况初步调查报告

委托单位：四川天府新区眉山管理委员会规划和自然资源局  
编制单位：四川和鉴检测技术有限公司

二〇二三年十二月

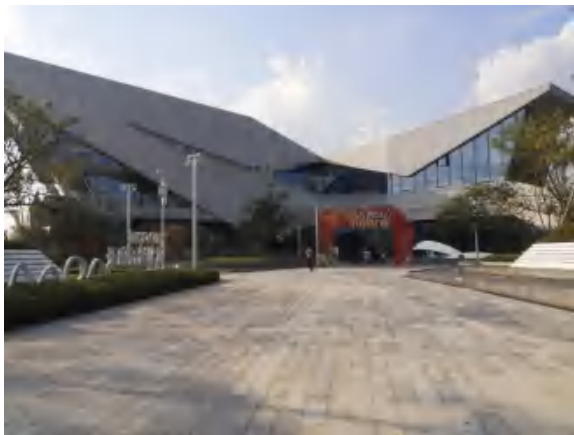
地块内东侧（天府云城 C 区）

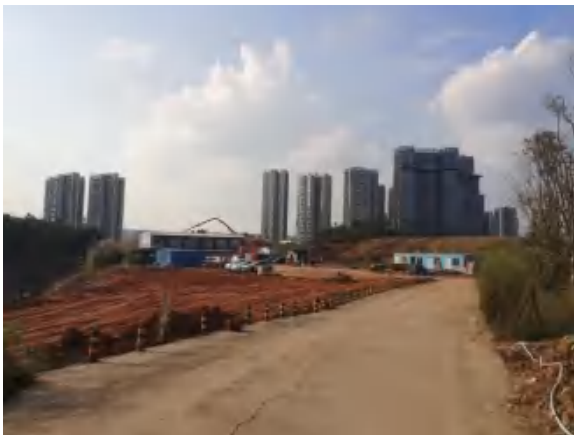
地块内西侧（项目部）

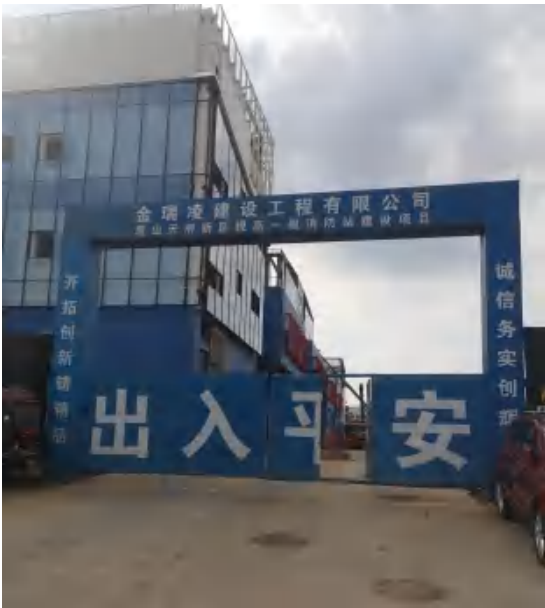
地块内东侧（在建消防站）

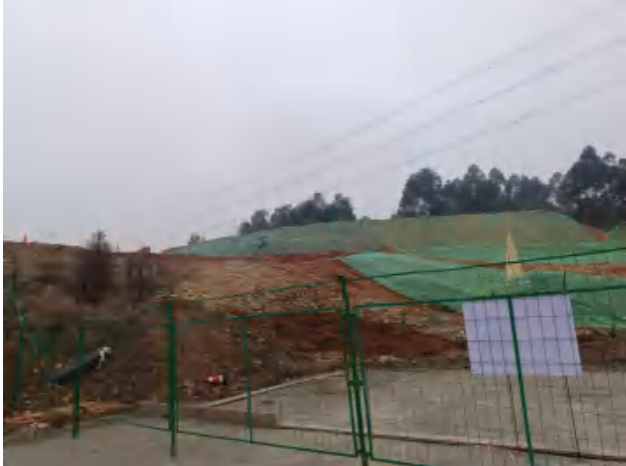
南侧外环境（林地、在建工程）

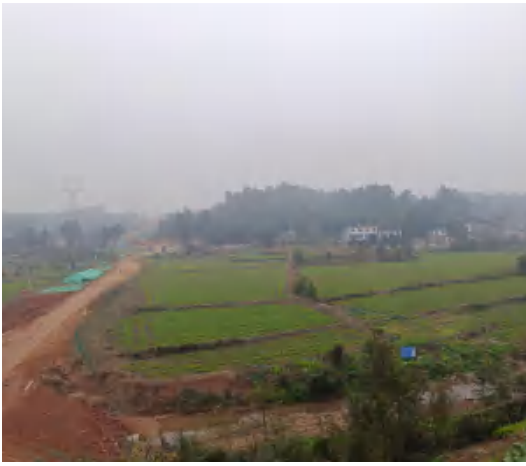
东侧、西侧外环境（耕地）

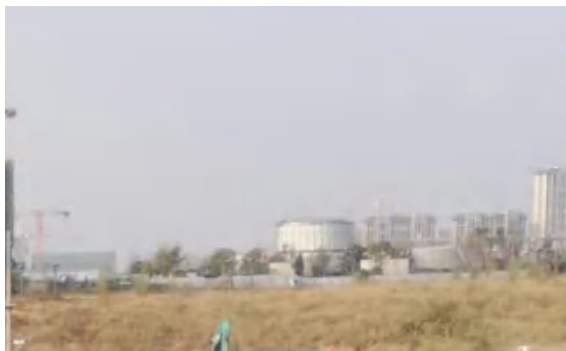
北侧外环境（空闲地）

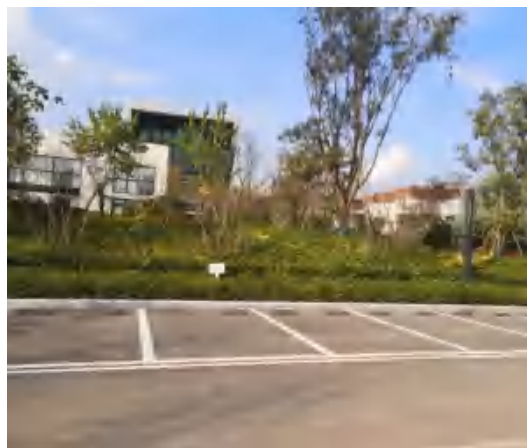
南侧外环境（天府云城 C 区用地）

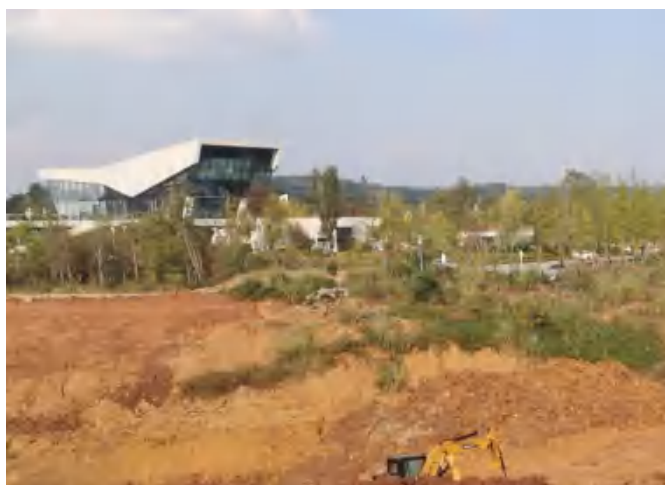
西侧、南侧外环境（绿化，整治中）

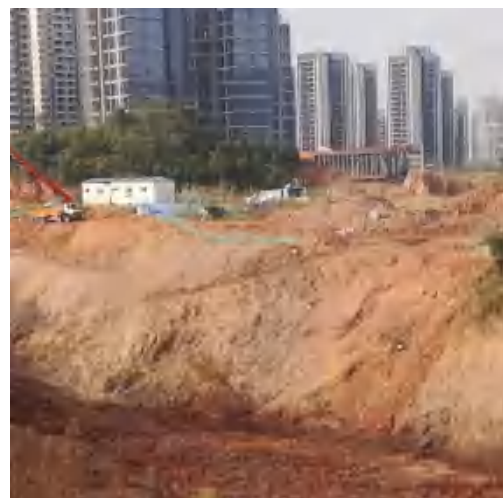
西侧外环境（绿化，整治中）

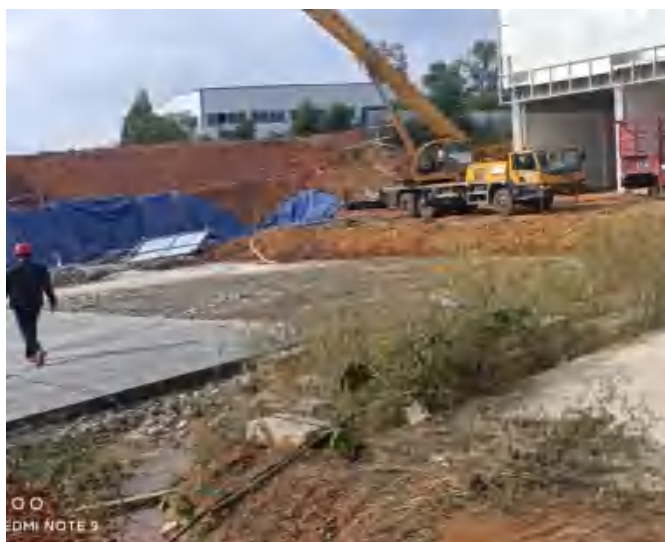
东侧外环境（在建消防站）

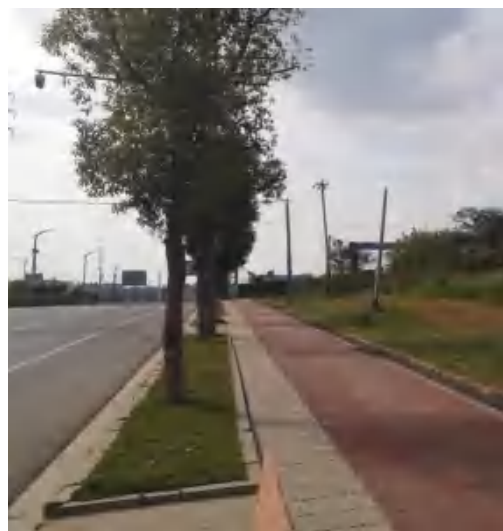
南侧外环境（绿化、视青路）

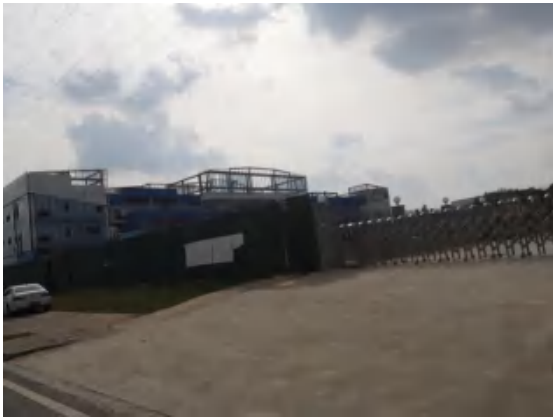
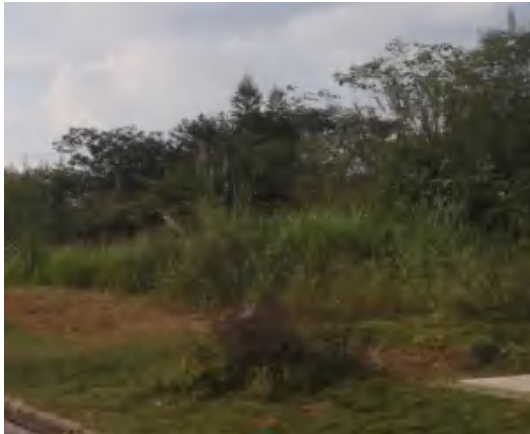
北侧外环境（在建消防站）  
西侧外环境（绿化、空闲地）  
2022（32）-03 号地块
