# 眉山天府新区 2022 年第 21 批次用地(2022(21)-01 号、2022(21)-02 号)地块土壤污染状况初步调查报告

委托单位： 四川天府新区眉山管理委员会规划和自然资源局

编制单位：四川和鉴检测技术有限公司

二〇二三年十二月

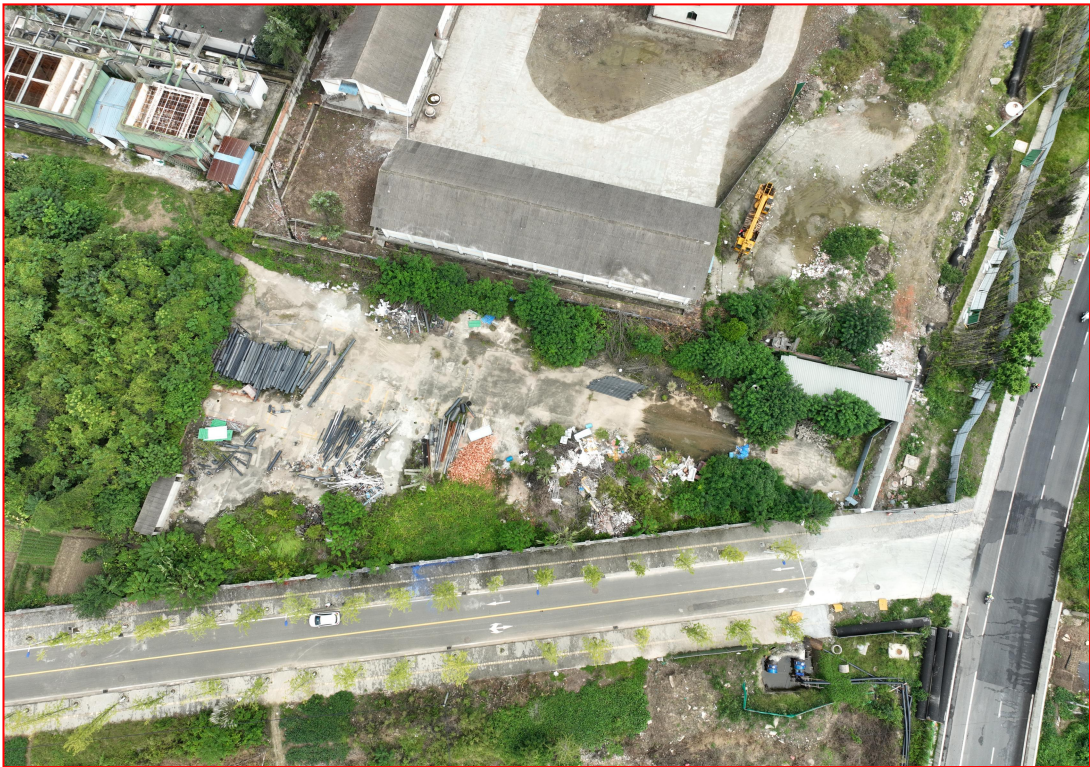
地块内硬化地面

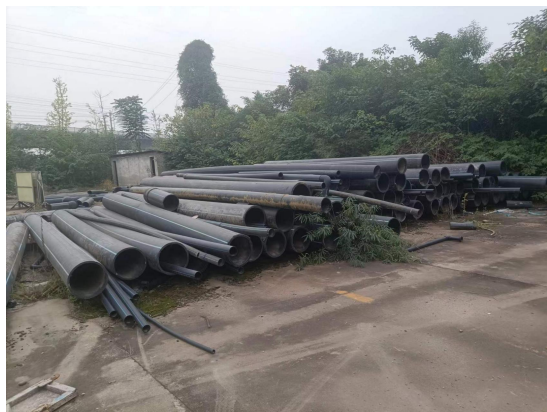
地块内堆放管道

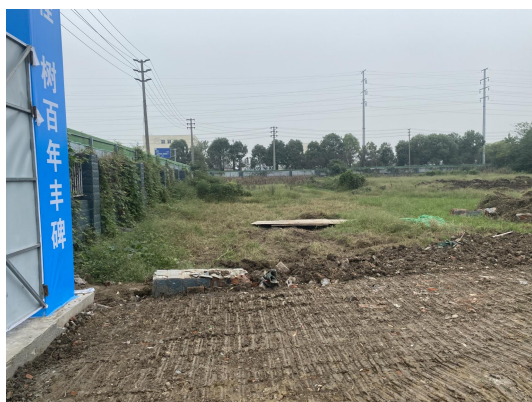
地块内西南侧（荒地）

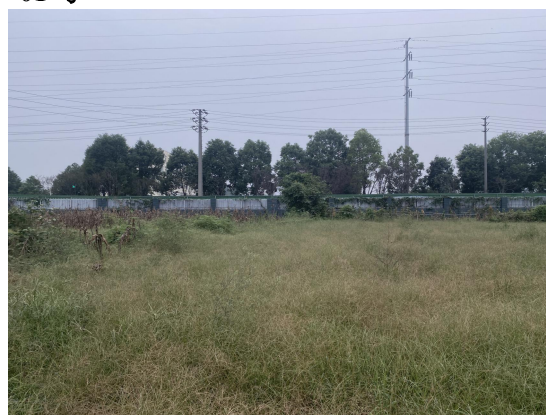
地块内西南侧（荒地）

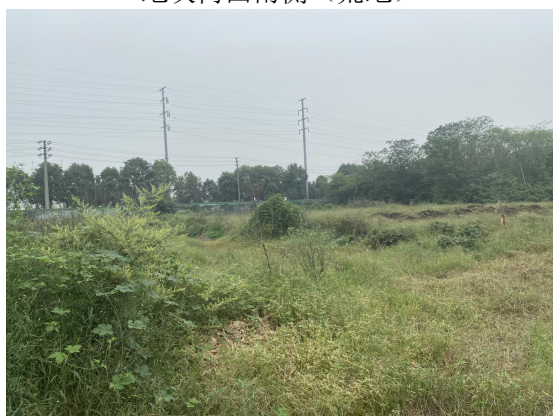
地块内西侧（荒地）

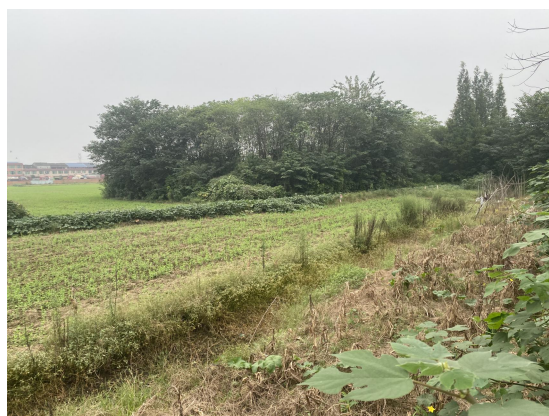
地块内西侧（荒地）

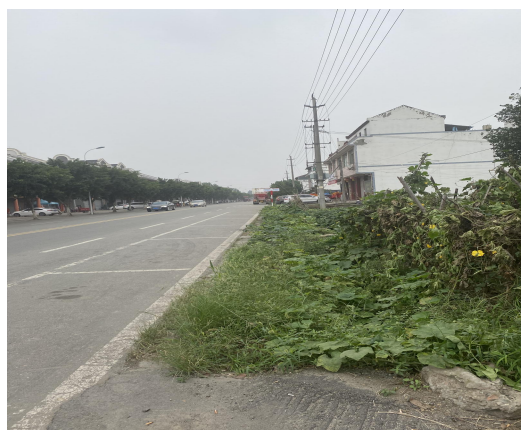
地块内中部偏东部（居民区、荒地）
