威远县 E-118-1 号（宗地号 1-1-20-196）地块土壤污染状况初步调查报告

委托单位：威远县自然资源和规划局

编制单位：四川和鉴检测技术有限公司

二〇二五年十二月

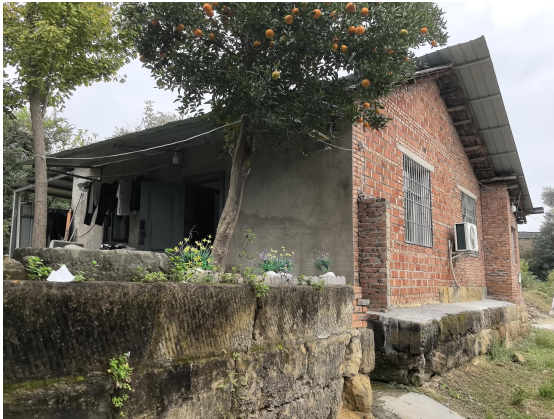
调查地块内北侧民房

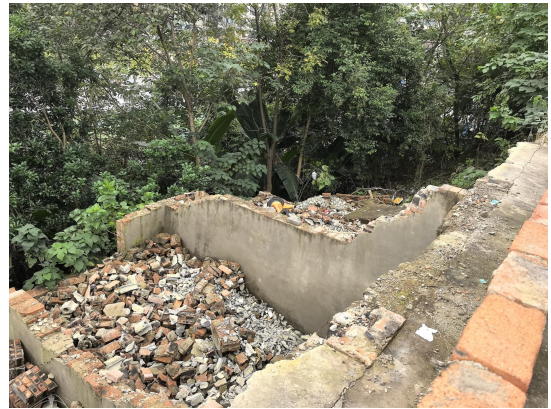
调查地块内北侧残留建筑垃圾（砖头）

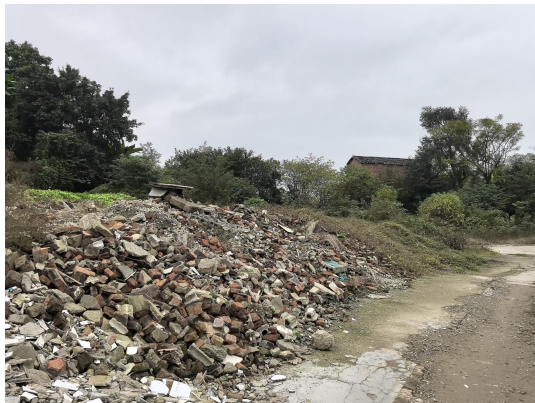
调查地块内北侧残留建筑垃圾（砖头）

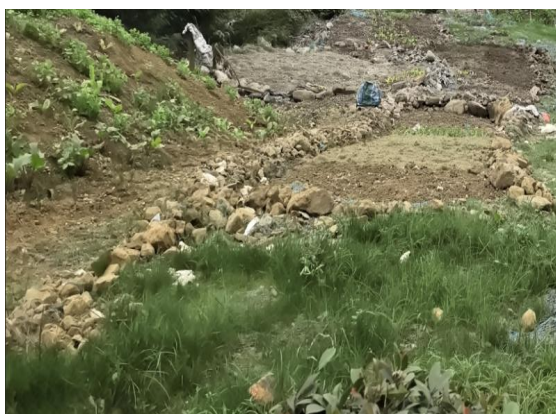
地块内农用地（历史建材临时中转区，现周边居民开荒种菜，现场无遗留建材，均已清运）

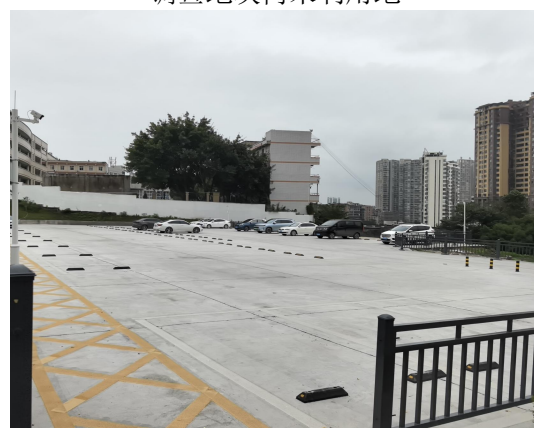
调查地块内中部临时停车场（历史临时项目部区域，2025 年 9 月拆除，现场无临时项目部残留构筑物，均已清运）

（7）加强地块内临时停车场的管理，定期检查地面硬化情况，如有破损立即修补，严禁在临时停车场内进行车辆维修。

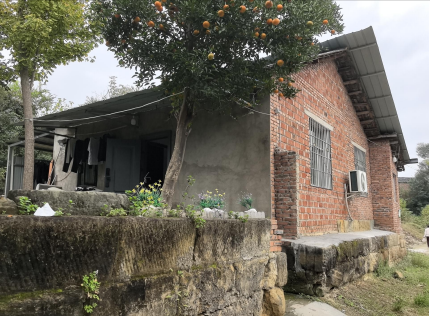
序号	设施设备名称	工序环节	特征污染物	分布区域	现场照片	备注（处置建议）
1	民房	无	无	地块内北侧

委托专业单位拆除并将建筑垃圾（砖头）合法清运
