# 乐至县自然资源和规划局〔2020〕29号

## 地块土壤污染状况初步调查报告

编制单位：四川和鉴检测技术有限公司

二〇二一年十一月

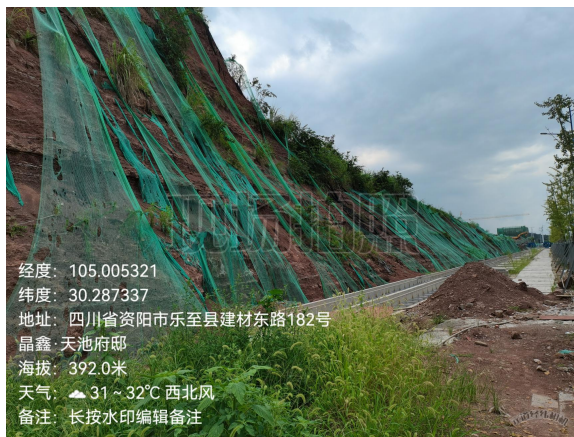
北侧原始山体（照片编号 1#, 拍摄方向：西南）

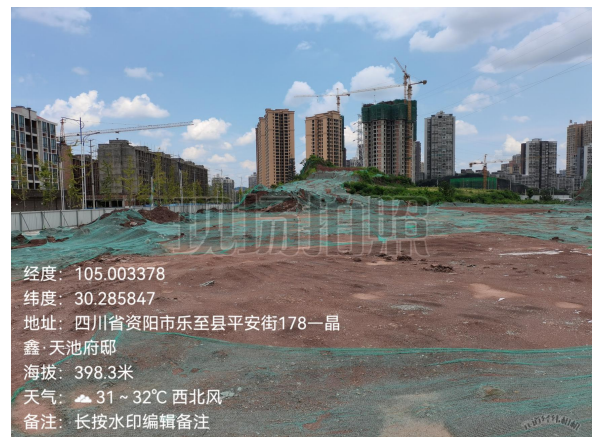
西侧挖方区（照片编号 2#, 拍摄方向：东北）

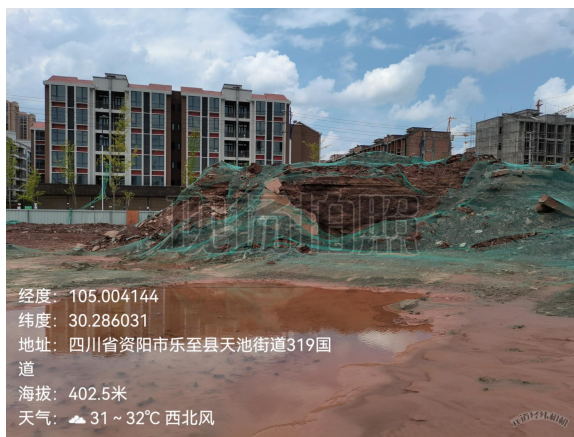
西侧挖方区（照片编号 3#, 拍摄方向：西北）

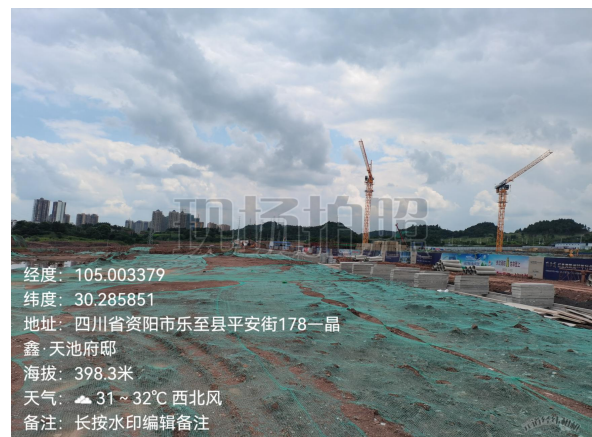
西侧挖方区（照片编号 4#, 拍摄方向：南）

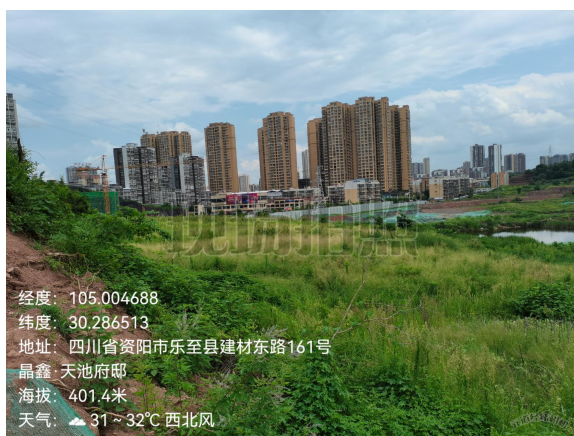
东侧堰塘（照片编号 5#, 拍摄方向：东）

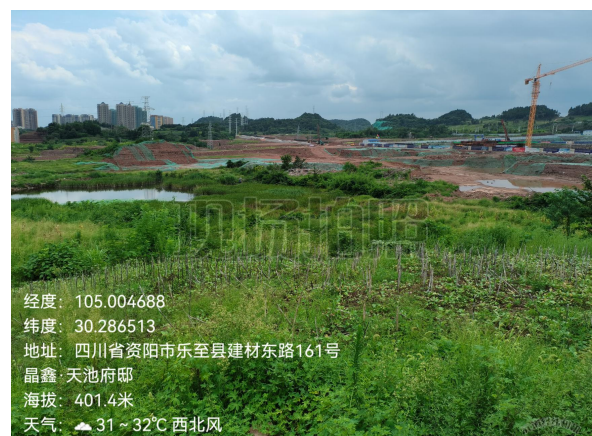
东侧荒地（照片编号 6#, 拍摄方向：东南）

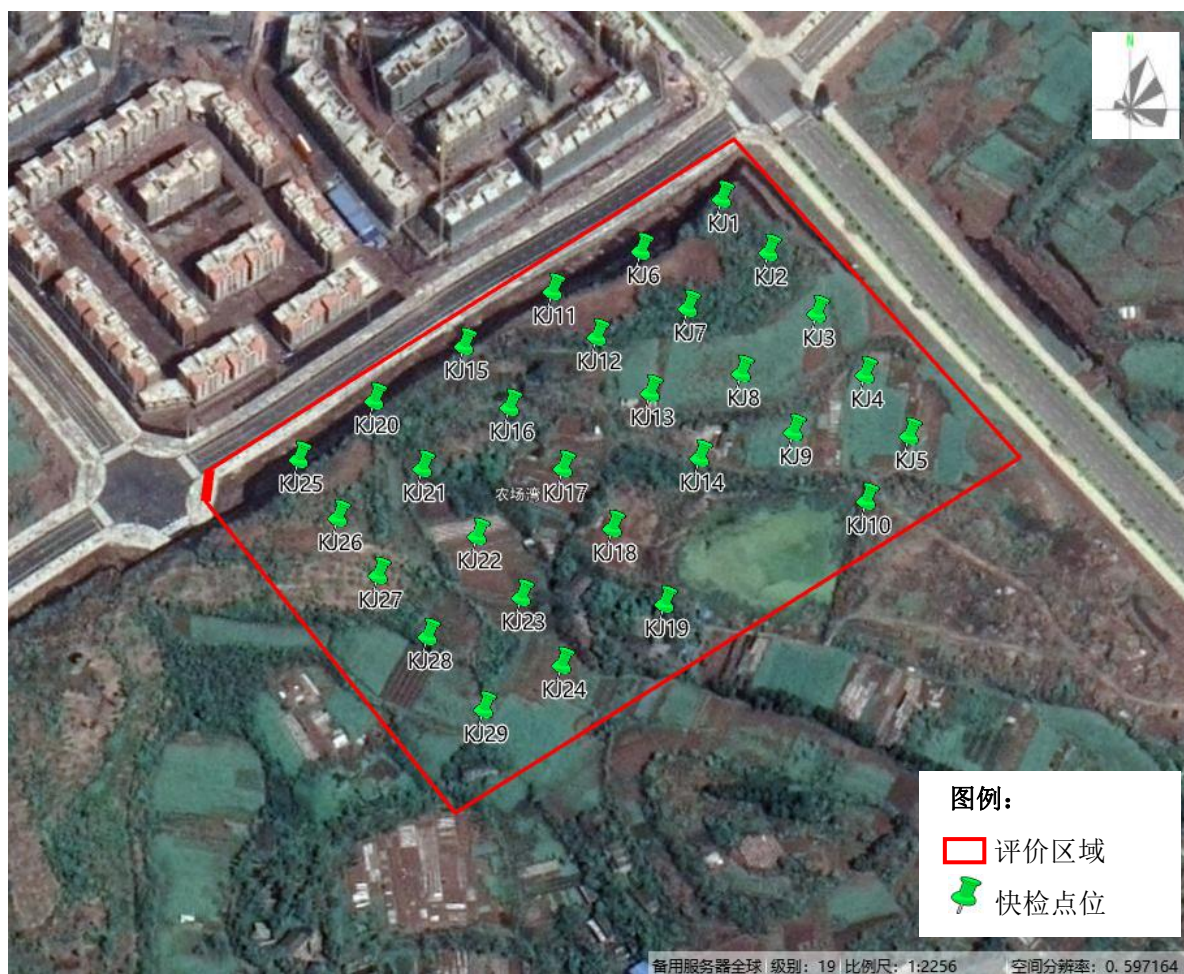
图 6.3-2 地块内土壤快检点位分布图

通过资料分析和现场踏勘，地块历史使用情况单一，目前地块为荒地，西侧区域正在挖方平场，东侧有一水塘，选择在水塘以外区域按照 40m×40m 的密度布设 29 个土壤快速监测点位，布设具体位置见图 6.3-2。
