资阳市临空经济区（LKYD-2021-003）地块
土壤污染状况初步调查报告

委托单位：资阳市自然资源和规划局临空经济区分局

编制单位：四川和鉴检测技术有限公司

二〇二一年十一月

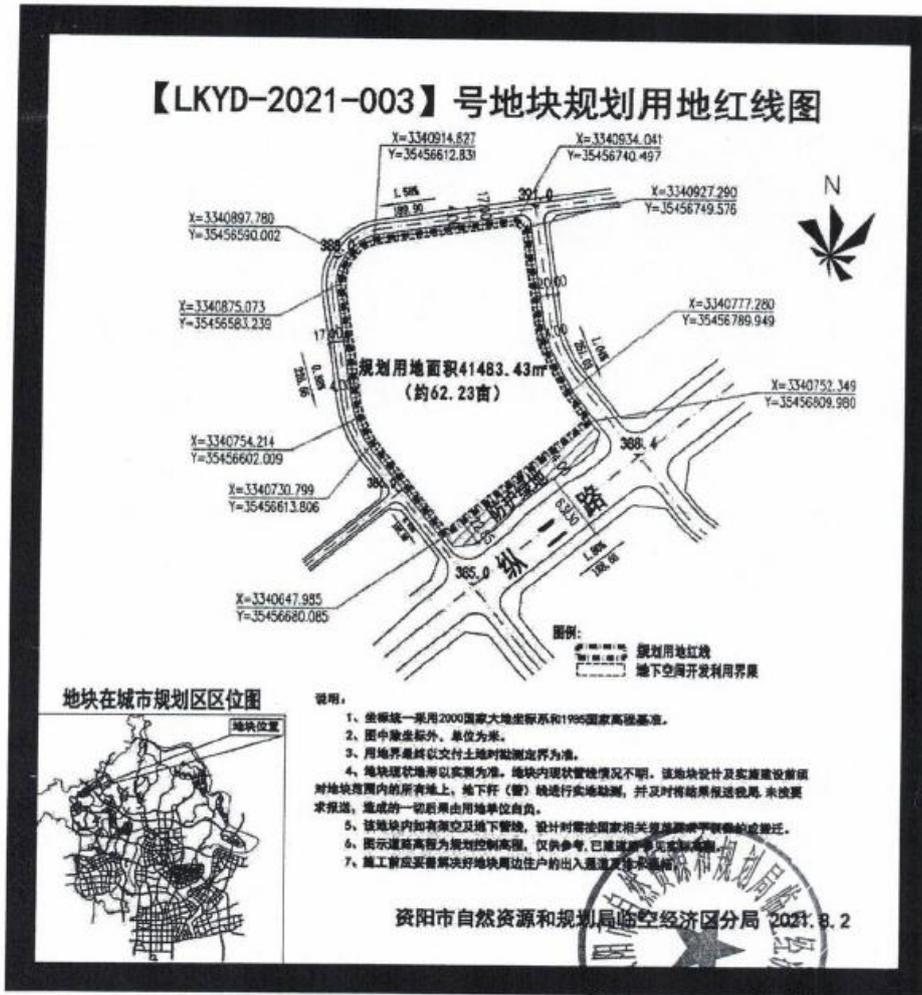
图 2.2-1 调查地块规划平面图

本次土壤污染状况初步调查范围为位于资阳临空经济区雁溪湖综合服务组团，纵二路以北的资阳市临空经济区（LK YD-2021-003）地块，地块面积共计 41483.43m²，地块拐点坐标见表 2.2-1，调查地块规划范围见图 2.2-1，拐点位置见图 2.2-2（范围和拐点坐标源于规划文件）。

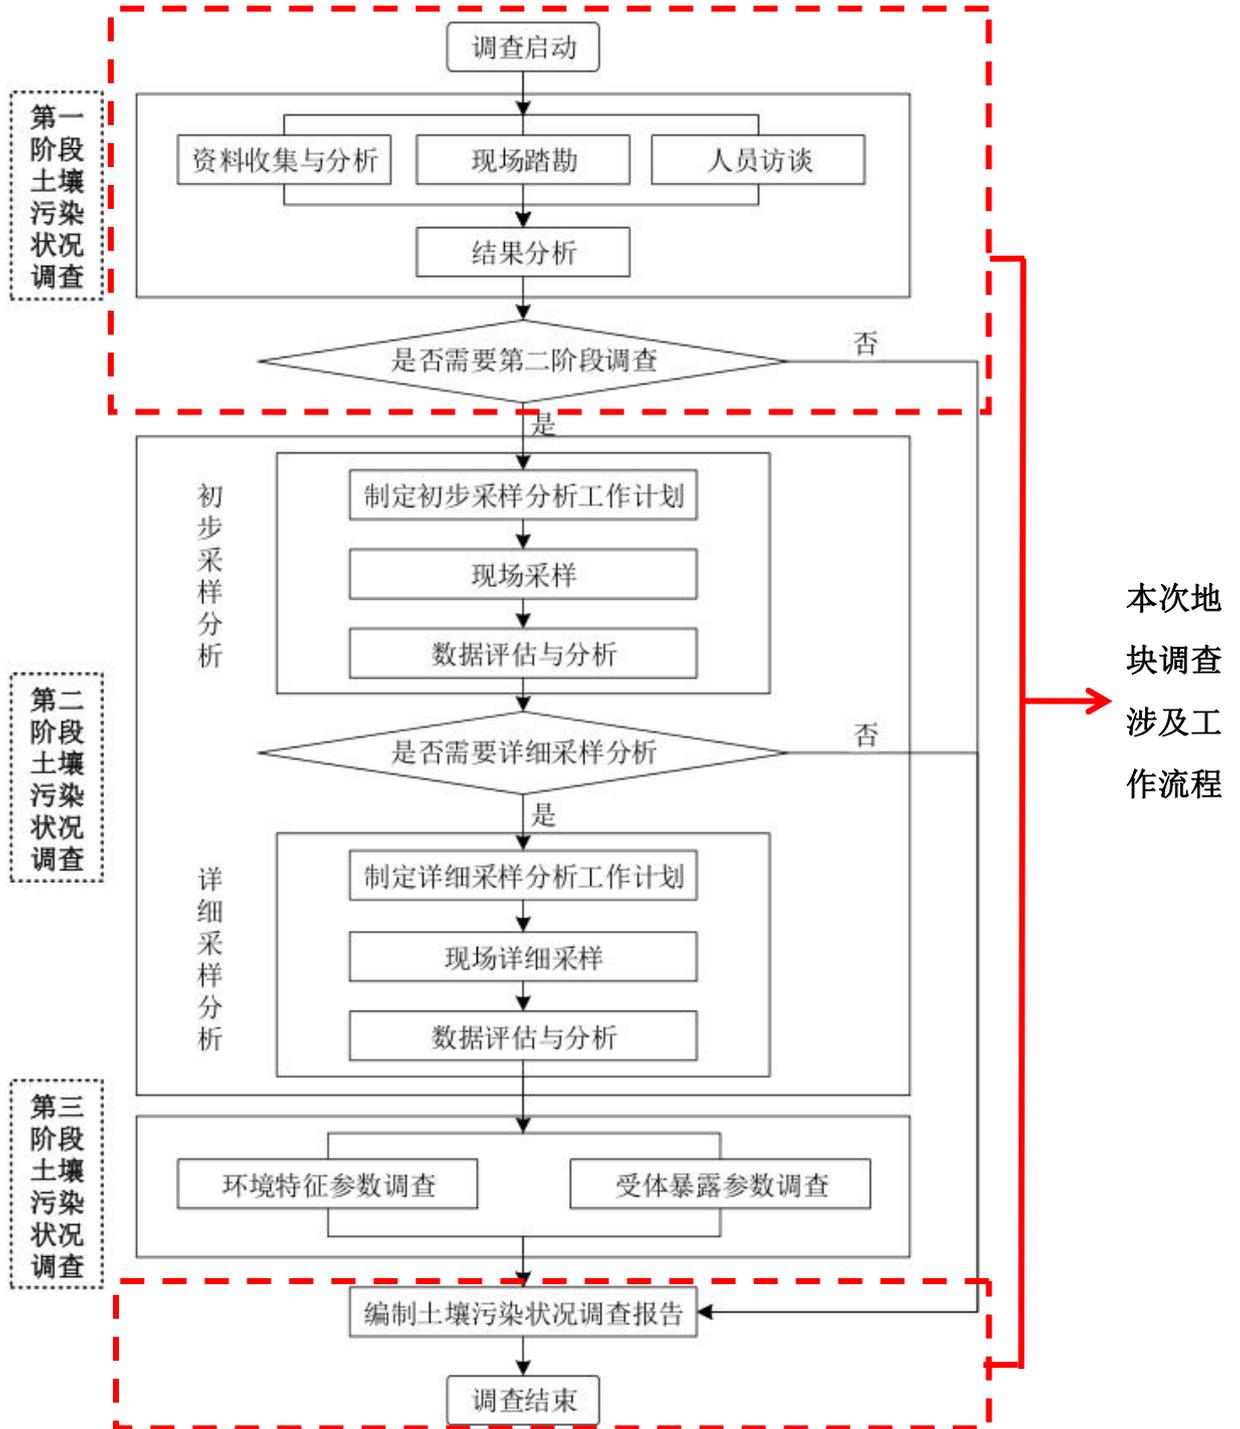
图 2.4-1 土壤污染状况调查的工作内容与程序

根据《建设用地土壤污染状况调查技术导则》（HJ25.1-2019），建设用地土壤污染状况调查主要包括三个逐级深入的阶段，是否需要进入下一个阶段的工作，主要取决于地块的污染状况。土壤污染状况调查的三个阶段依次为：

第一阶段土壤污染状况调查是以资料收集、现场踏勘和人员访谈为主的污染识别阶段，原则上不进行现场采样分析。若第一阶段调查确认地块内及周围区域当前和历史上均无可能的污染源，则认为地块的环境状况可以接受，调查活动可以结束。

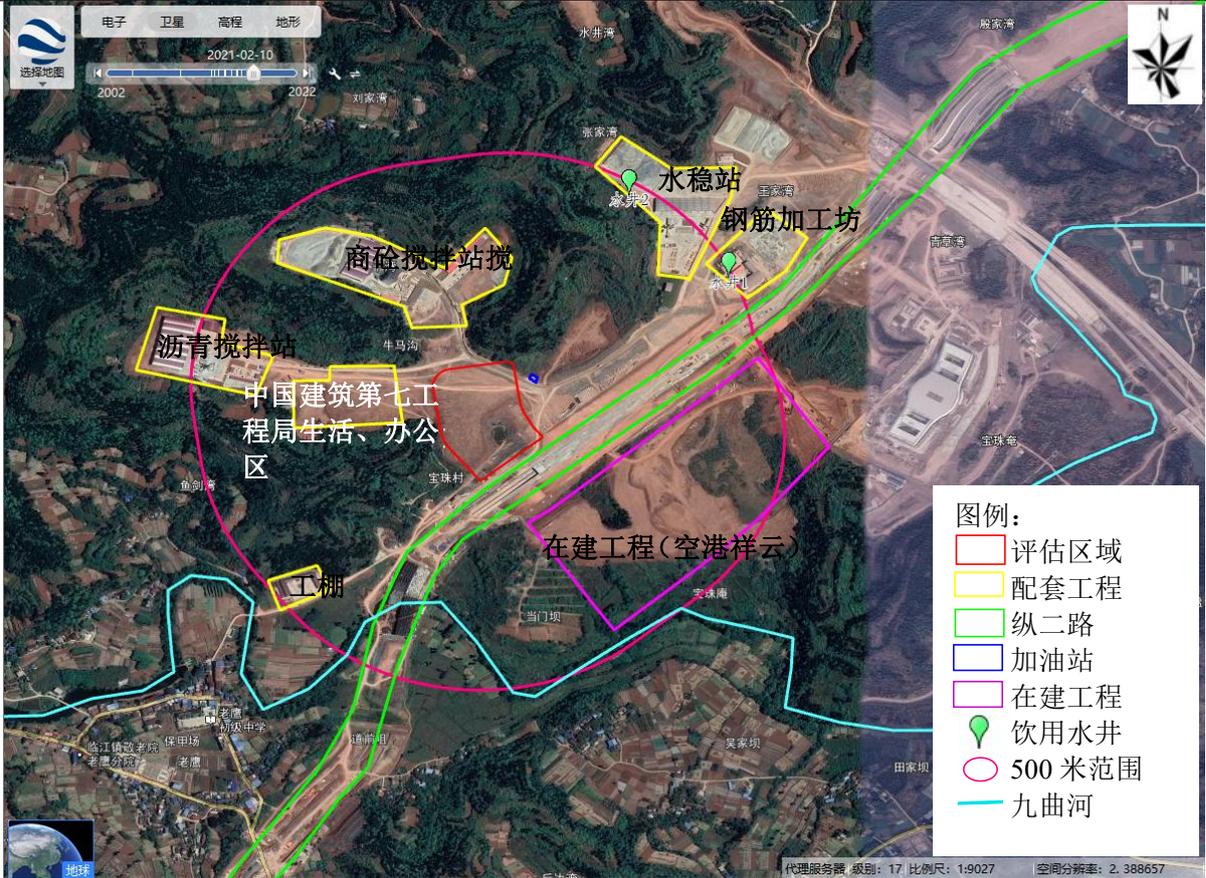
图 3.4-1 评估地块外环境分布图

调查表明，地块位于资阳临空经济区雁溪湖综合服务组团，纵二路以北，周边 500m 范围内的有饮用水井、地表水等敏感目标。评价区域周边 500m 范围外环境情况见表 3.4-1，外环境分布如图 3.4-1 所示。

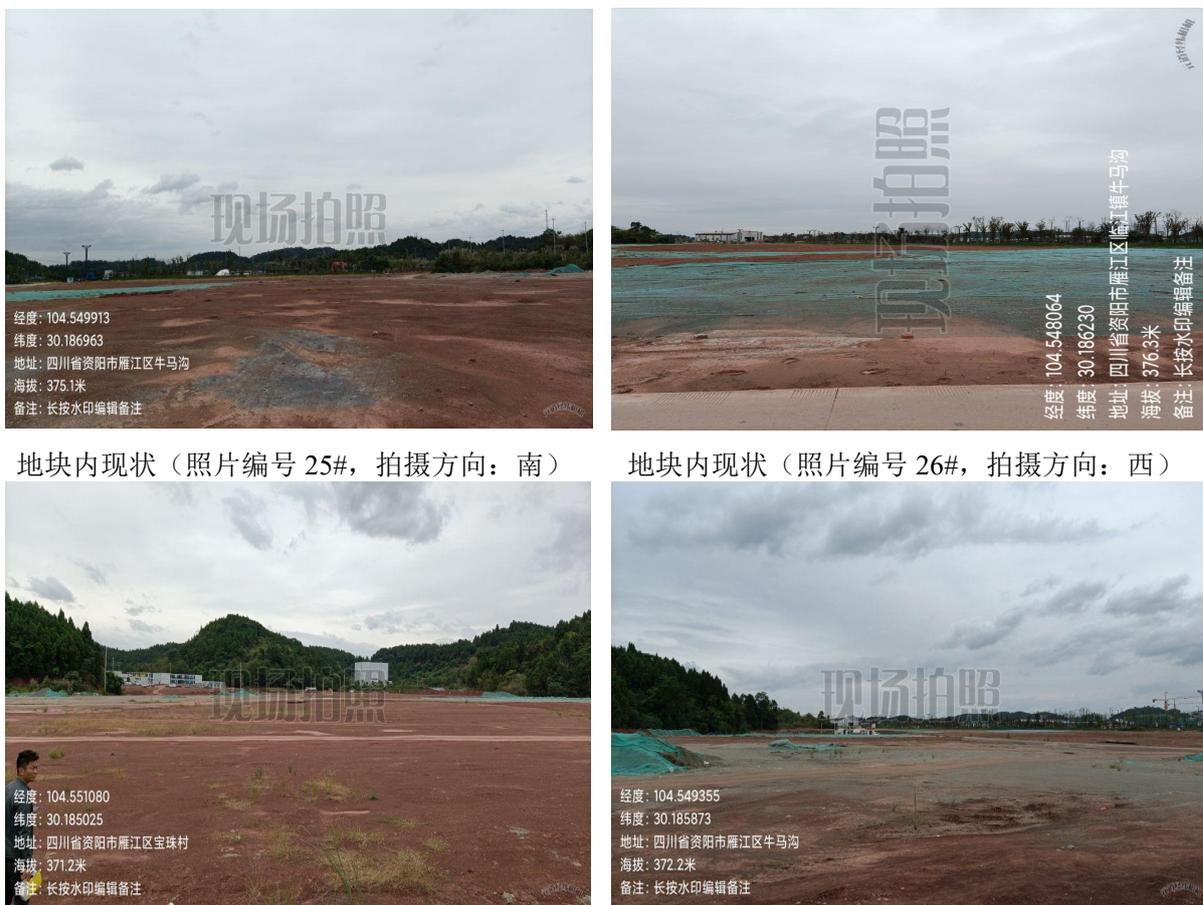
图 3.5-1 地块内现状照片

41483.43m²。根据现场踏勘期间（2021年9月）情况，地块内被平场为空地，无工业企业存在。

地块内地下无雨水排放管道，无废水排放管道。

地块内无人居住，无家禽养殖，无固体废物堆场。

地块内整体地势平坦，地块内现状照片见图 3.3-1，地块内平面布置图见图 3.3-2。

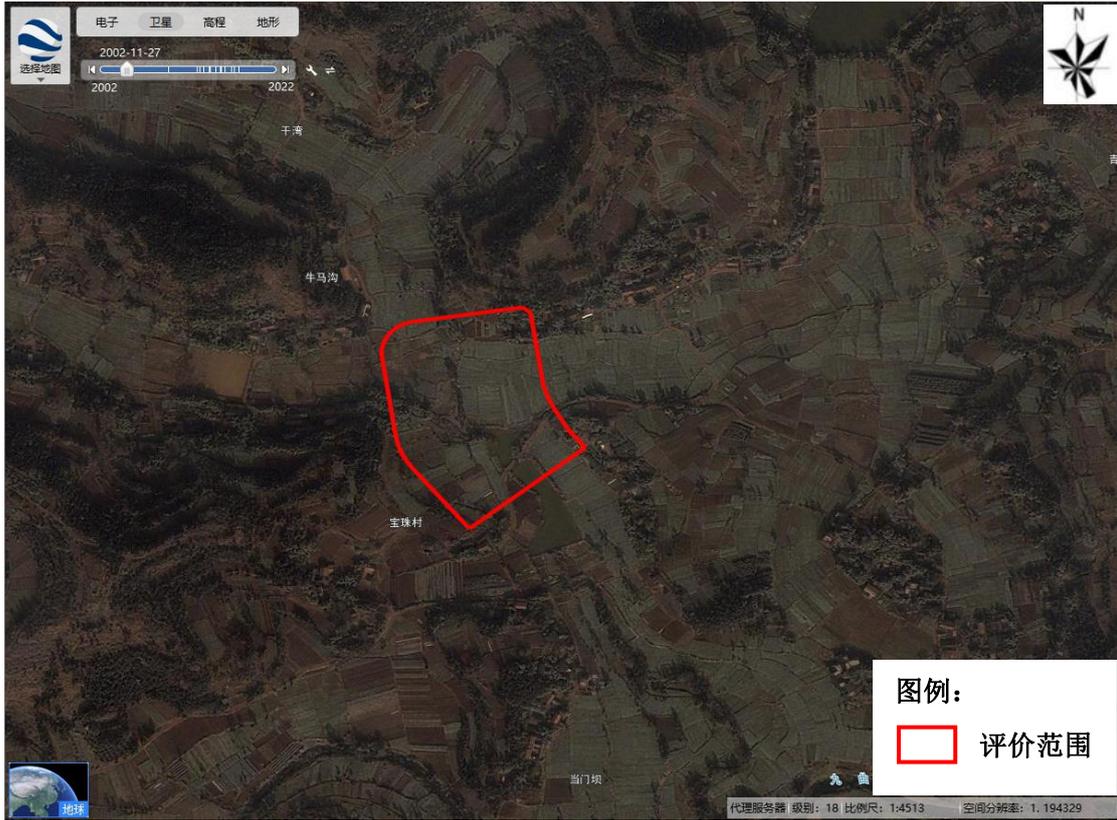
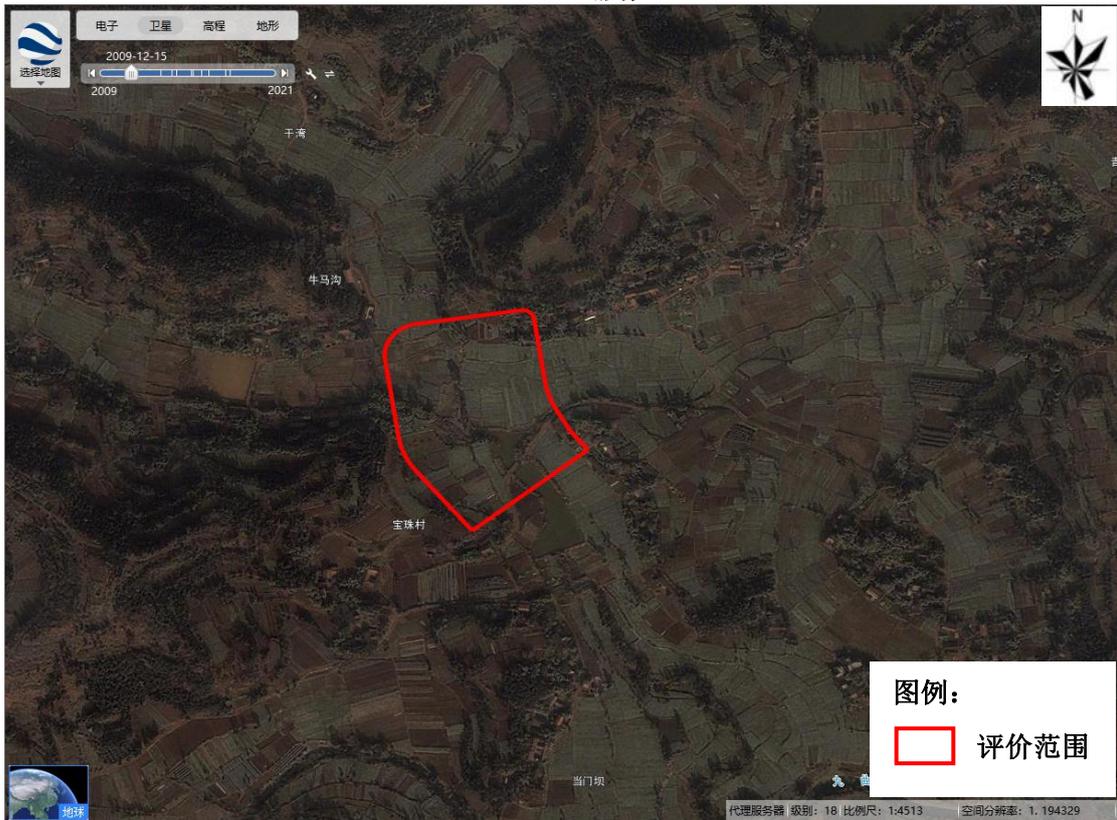
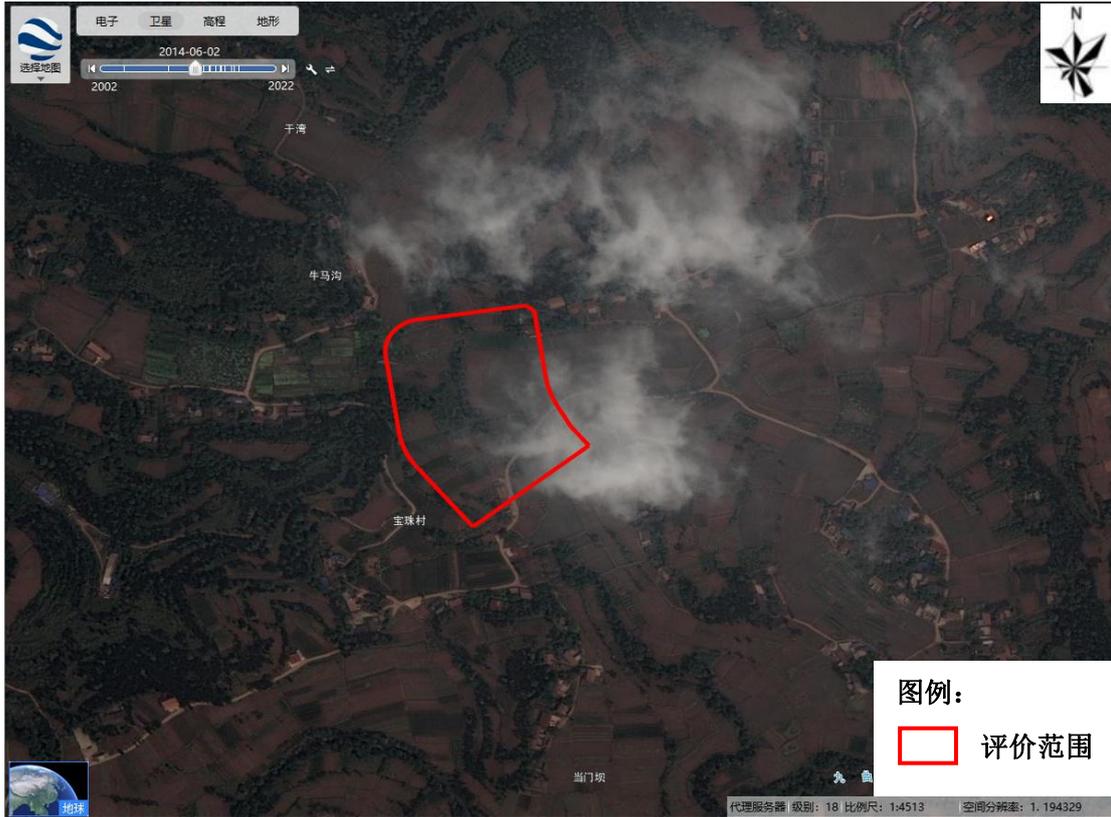
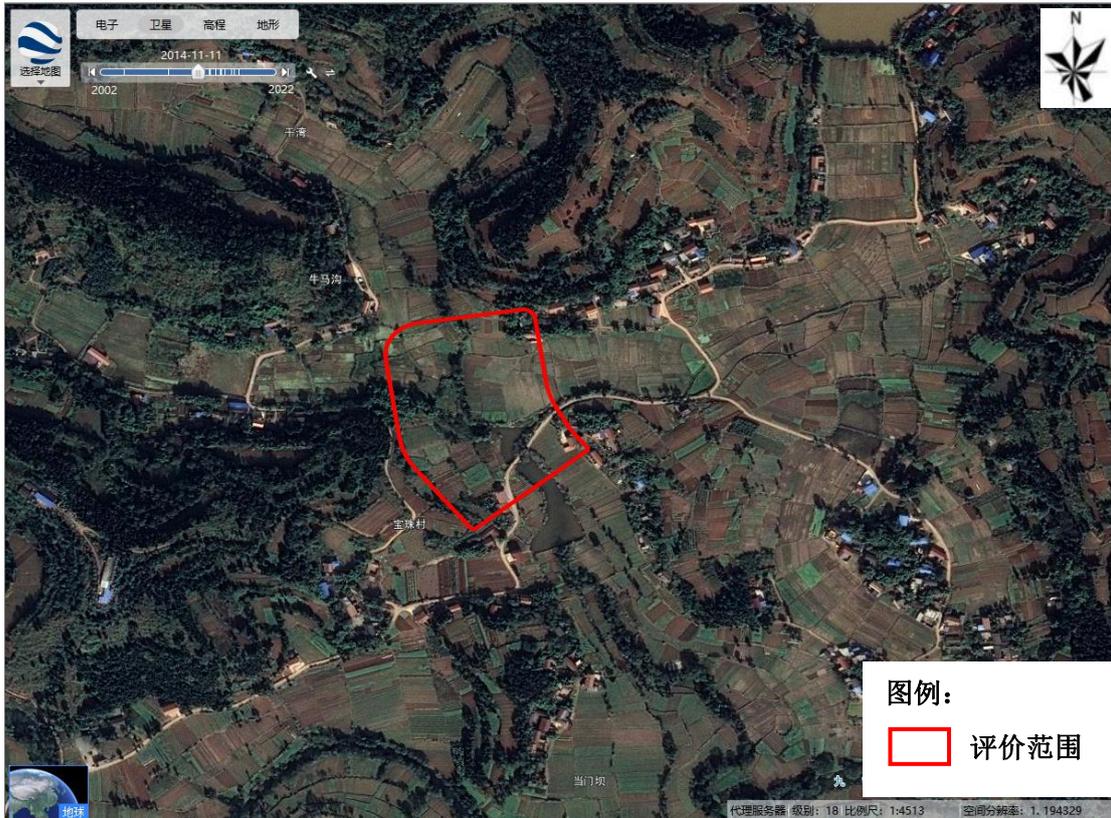
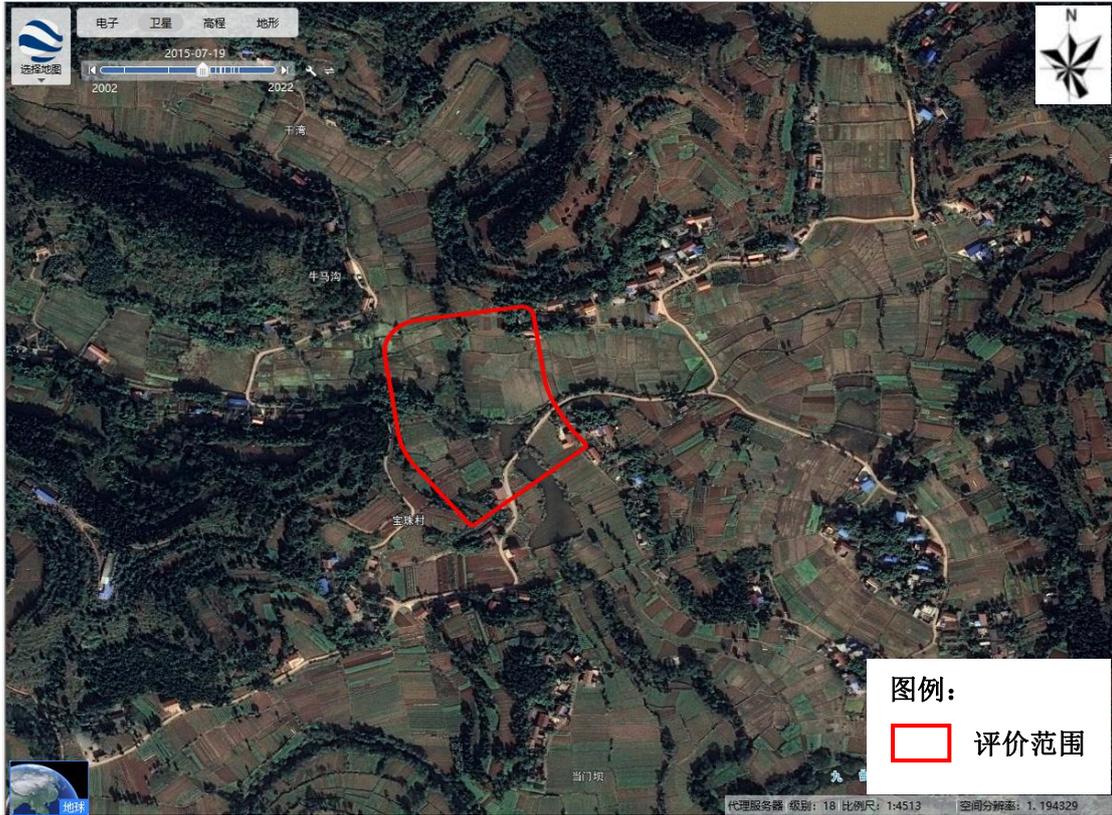
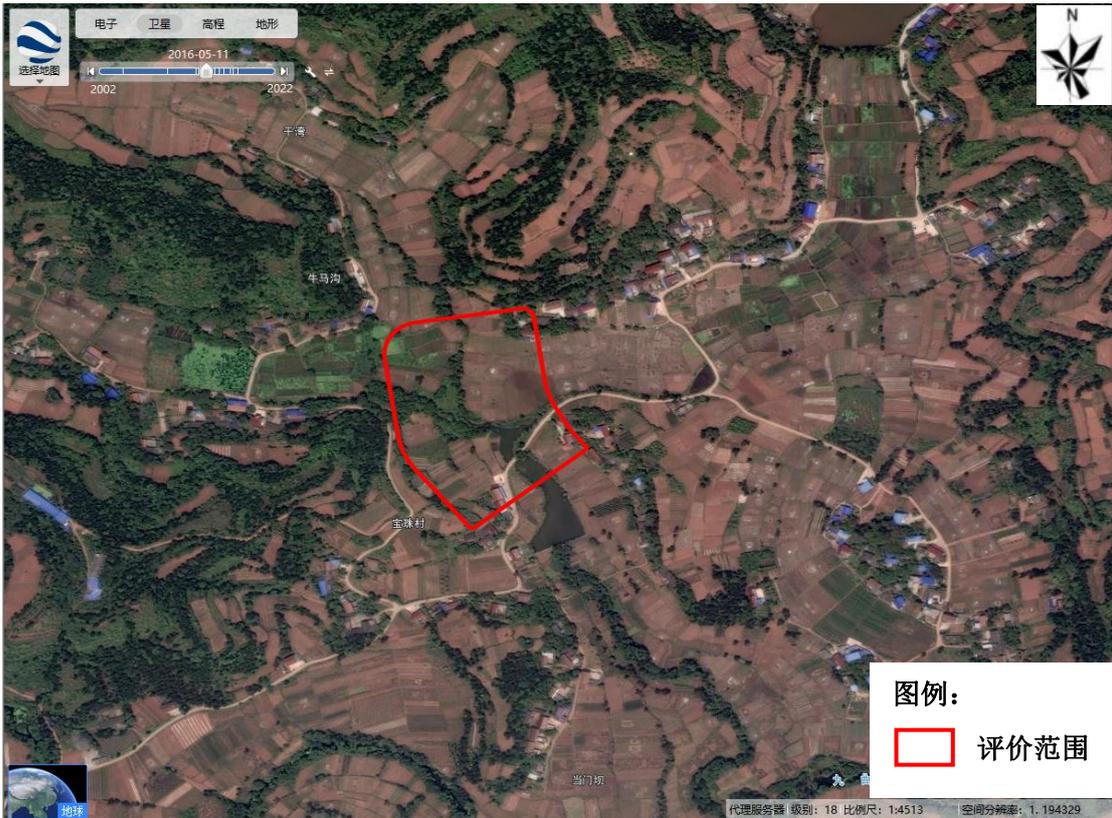
图 3.3-3 历史影像图

评估地块位于资阳临空经济区雁溪湖综合服务组团，纵二路以北，根据现场踏勘情况，结合人员访谈及空间历史图像分析得出，该地块历史上主要为农田、荒地、民房，无规模性养殖，无工业废水排放沟渠，无固体废物堆场，无工业企业存在。由于其卫星历史影像最早为 2002 年（2002.11-2021.2），故本地块使用历史主要来源人员访谈（见附件三 人员访谈记录表）结合历史影像分析得出，地块利用历史见表 3.3-1，2002 年以后的地块空间历史影像见图 3.3-3。

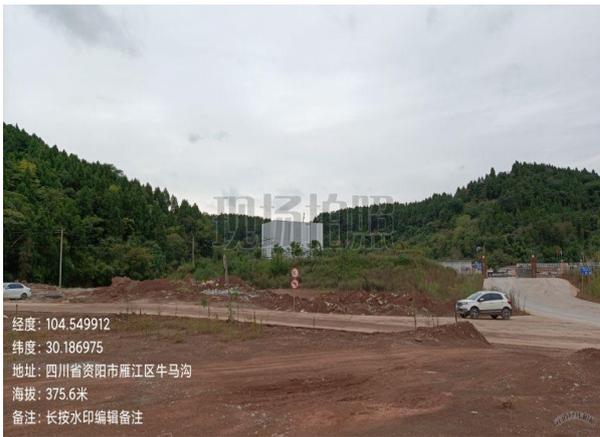
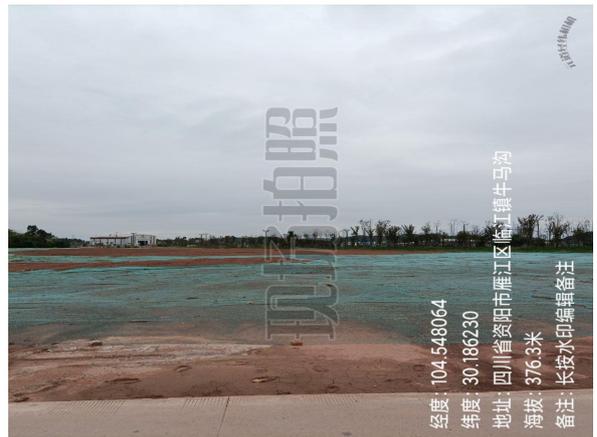
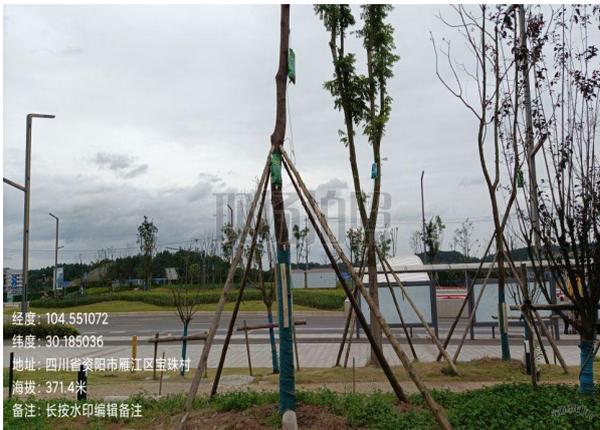
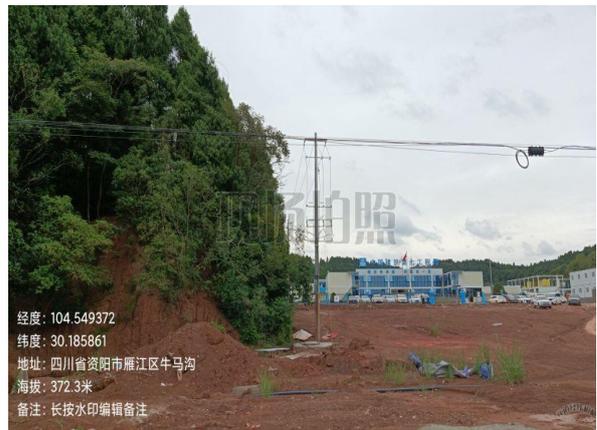
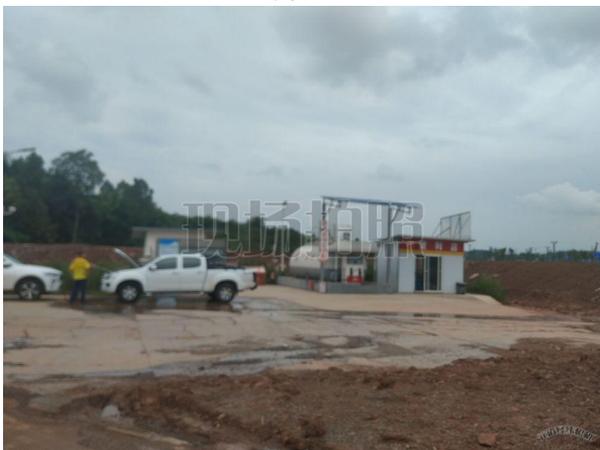
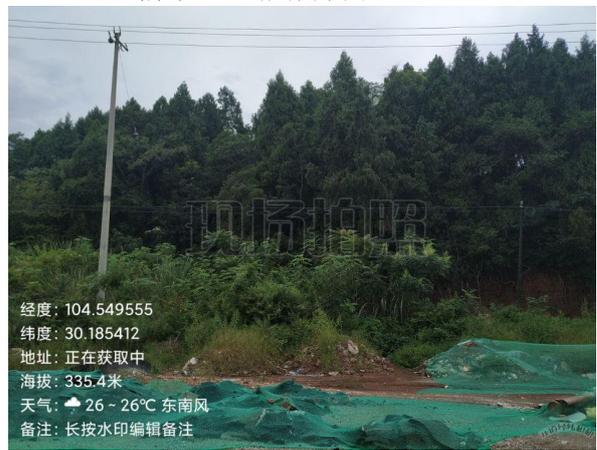
图 3.6-1 相邻地块现状照片

地块东侧相邻区域为空地、加油站；

地块南侧相邻区域为纵二路；

地块西侧相邻区域现状为山体、中国建筑第七工程局生活、办公区；

地块北侧相邻区域为山体和空地，北侧 50m 处为商砼搅拌站。

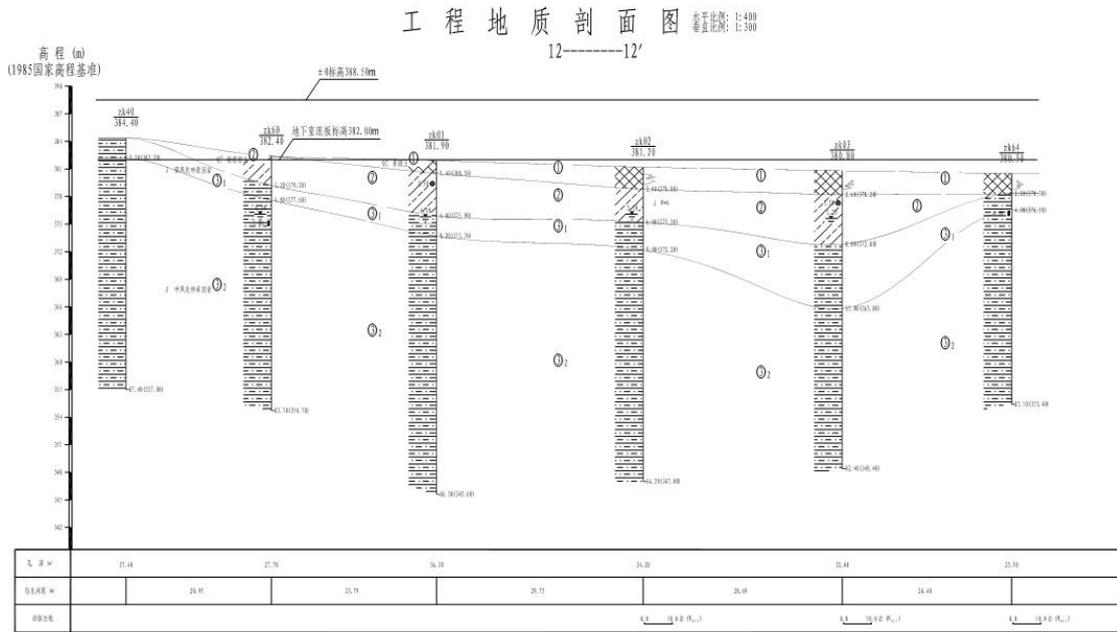
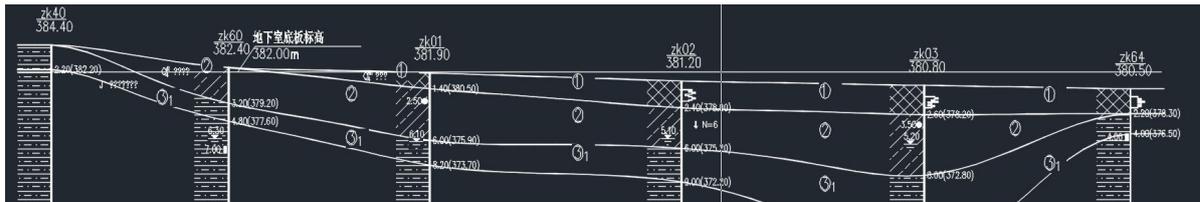
图 4.2-2 本次调查地块地勘报告岩芯图

1. 素填土层（ Q_4^{ml} ）

灰褐色，较为松散，稍湿，以粉质粘土和泥砂质泥岩碎块石为主，结构松散。层厚 0.5~16.2m。

2. 坡积粉质粘土层（ Q_4^{dl} ）

褐黄色，稍湿，可塑状，稍有光泽，无摇晃反应，韧性中等，干强度中等，以粘土矿物为主，含云母和铁锰质氧化物。层厚 0.5~15.3m。

3. 侏罗系基岩（J）

砂质泥岩层：矿物以粘土矿物为主，含长石、石英等细粒碎屑物，局部夹多层薄层泥质砂岩或泥岩，广泛分布于拟建场地内，根据其风化程度可分为两个亚层：

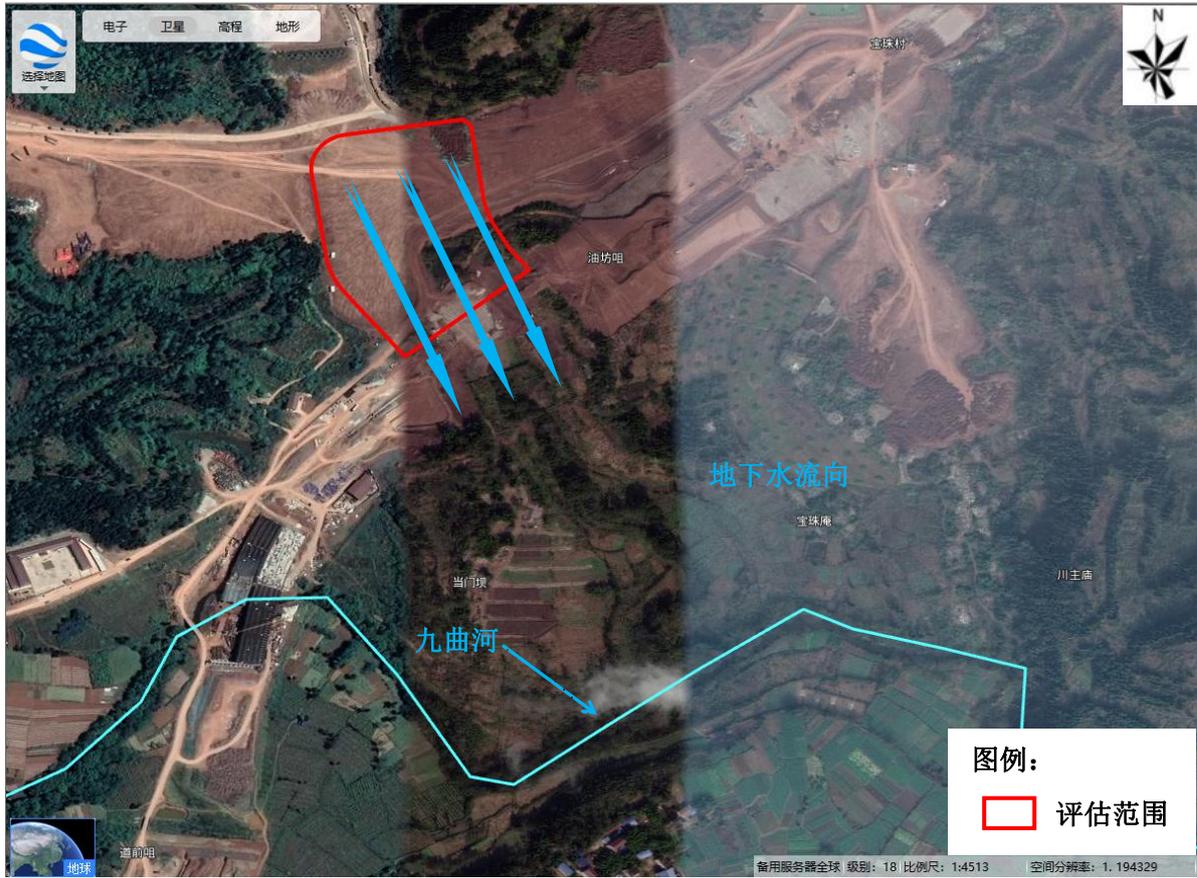
图 4.2-3 评价地块地下水流向图

地块外整体地势北高南低，且地块南侧约 300 米处为九曲河，根据地块周边地势、地表水位置以及《资阳市临空经济区（YD-2020-014）地块土壤污染状况初步调查报告》（2021.1），确定地块所在区域地下水流向为西北向东南，进入最近接纳水体（九曲河）。

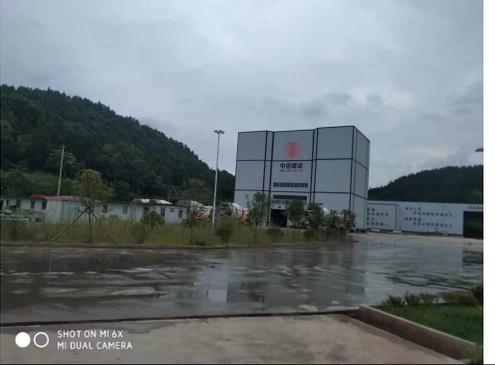
商砼搅拌站和水稳站原辅料主要为砂石，产品为商砼。无重金属、挥发性有机物、半挥发性有机物的产生，因此其对评估地块的影响极小。

序号	名称	方位	与地块距离	与评估地块风向位置	产品	原辅料、三废排放情况	图片
1	商砼搅拌站	北	50m	旁侧	商砼	原辅料主要为砂石，大气主要污染种类：颗粒物，废水主要为生活废水，固体废物统一按规定处理。

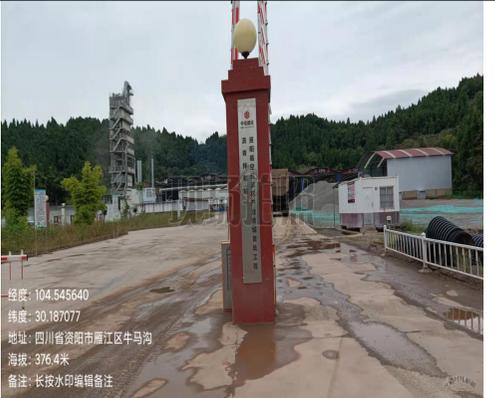
沥青搅拌站原辅料主要为沥青、石料、沙子、矿粉，产品为沥青混凝土，其中苯并[a]芘为其特征污染物。苯并[a]芘为半挥发有机物，主要通过大气沉降的方式迁移。资阳市临空经济区常年主导风向为东北风，沥青搅拌站位于本地块的西北侧，因此其污染物迁移到本地块的可能性很小，对评估地块的影响极小。

2	沥青搅拌站	西北	340m	旁侧	沥青混凝土	原辅料主要为沥青、石料、沙子、矿粉，大气主要污染种类：颗粒物、沥青烟、苯并芘，废水主要为生活废水，固体废物统一按规定处理。

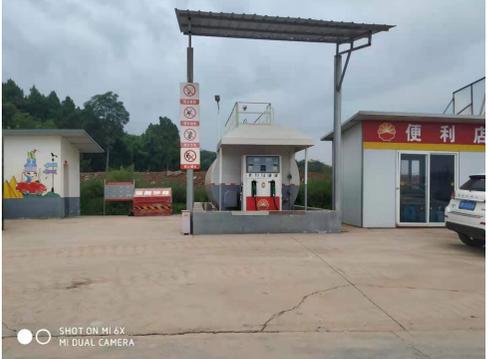
小型加油站的特征污染物为石油烃（C10-C40），其主要通过地面漫流、地下水垂直入渗的方式迁移。其现场全部硬化，且加油枪和油罐处做了 0.5 米围挡，地面及围挡全部做了防渗，因此其污染物迁移到本地块的可能性很小，对评估地块的影响极小。

3	加油站	东	30m	上风向	售卖成品汽油	<p>售卖成品汽油，大气主要污染种类：非甲烷总烃，废水主要为生活废水，固体废物统一按规定处理。</p>

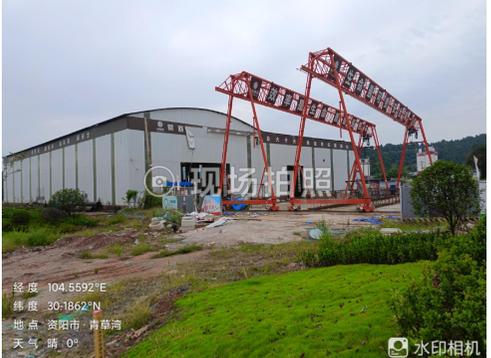
<p>现场拍照</p> <p>经纬度：104.5592°E 纬度：30.1862°N 地点：资阳市·青莲湾 天气：晴 0°</p> <p>水印相机</p>
5	水稳站	东北	377m	旁侧	商砼	<p>原辅料主要为砂石，大气主要污染种类：颗粒物，废水主要为生活废水，固体废物统一按规定处理。</p>

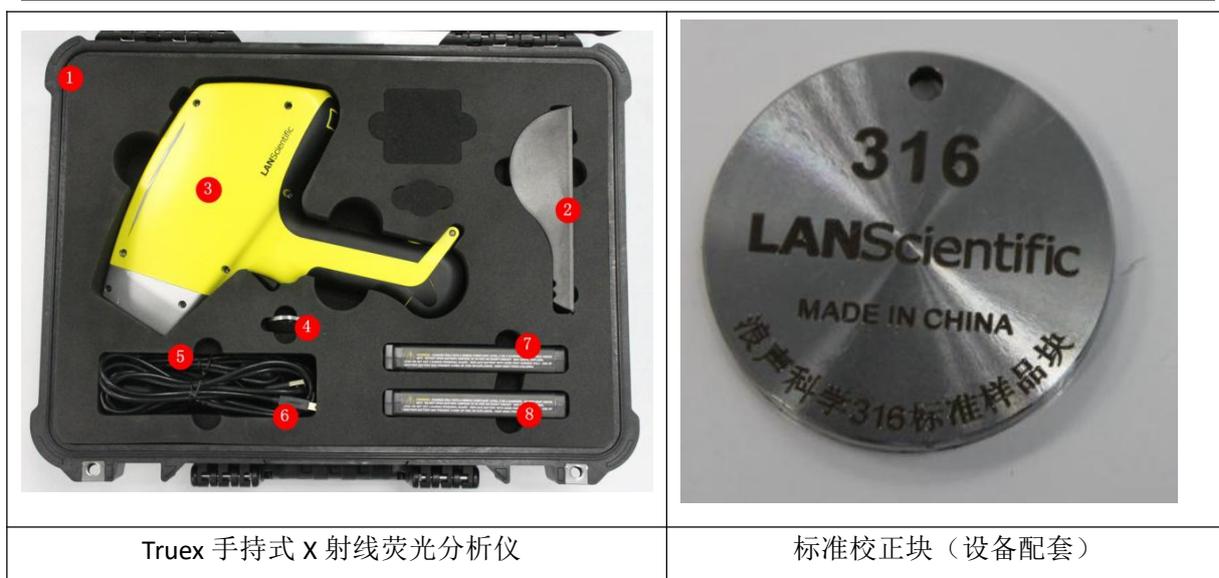
图 6.3-1 快检设备示意图

本次快速检测工作主要使用我公司购买的 Truex 手持式 X 射线荧光分析仪，生产厂商为苏州浪声科学仪器有限公司，设备配套标准校正块，有“合金”、“矿石”、“土壤”、“ROHS”四个模式。

序号	类容	快检设备信息
1	设备名称	手持式 X 射线荧光分析仪
2	设备型号	TrueX700
3	生产厂商	苏州浪声科学仪器有限公司
4	检出限	1ppm
5	置信区间	95%
6	误差	$\pm 2 \delta$ （仪器显示）

Truex 手持式 X 射线荧光分析仪配套有标准校正块，在仪器工作之前，使用仪器测试该标准块，用标准数据与测试数据做比对，以判断仪器是否处于最佳状态。在设备经自带标准块校准后，对被测样品进行快速分析检测，一般情况下一个样品分析时间 15S-30S 之间，根据显示屏数据记录需要的指标数据。具体操作步骤如下：

设备开机--输入密码--模式选择（选择土壤模式）---选择设置选项-----选择自检----使用标准块检测----自检完成-----回到主界面----选择测试版块--开始测试（扣住扳机直至测试时间结束松开扳机）---记录数据

开始测试步骤：选择被测点，将仪器前端顶住被测样品开始测量，测量完成后，若前端有土，使用软布或者软纸擦拭。

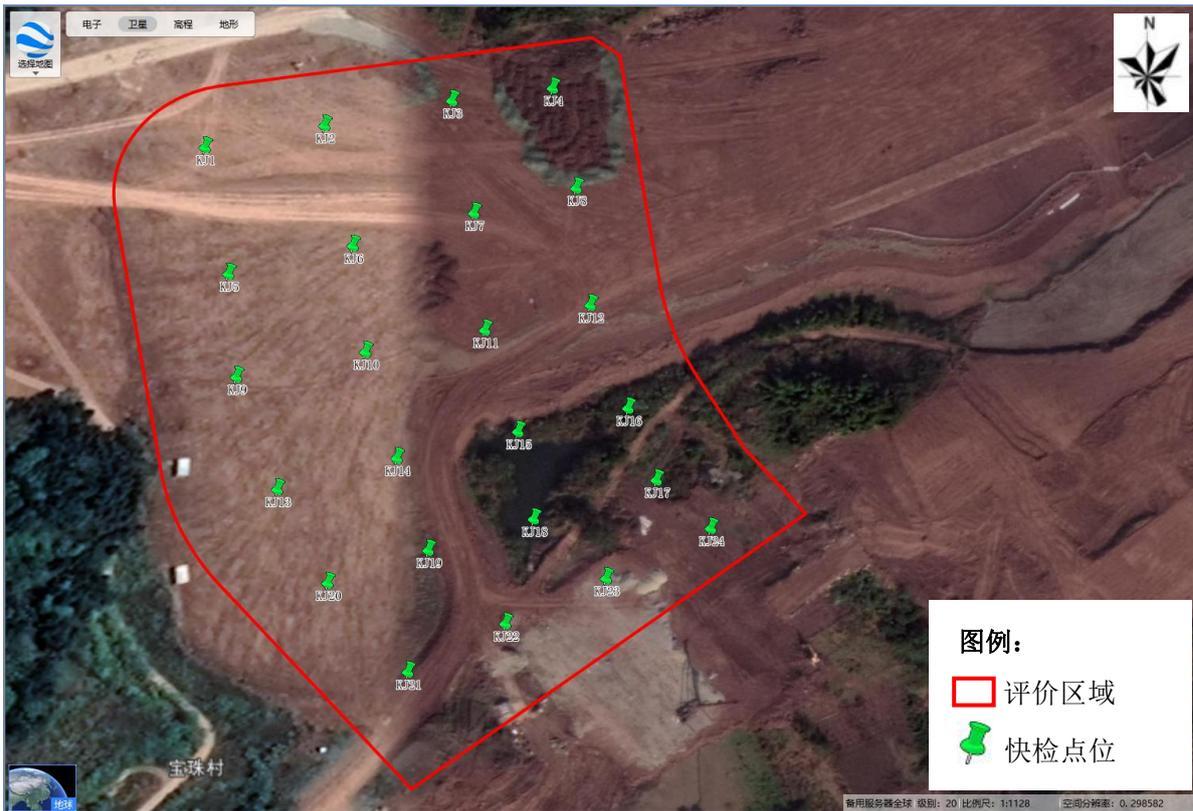
图 6.3-2 地块内土壤快检点位分布图

通过资料分析和现场踏勘，地块历史使用情况单一，主要为居民区和农田，选择在地块内布设了 24 个土壤快速监测点位，布设具体位置见图 6.3-2。

根据表 6.3-2 得出，地块内 24 个点位的土壤快检结果中，所有点位的砷、镉、铜、铅、汞、镍监测结果均低于《土壤环境质量 建设用地土壤污染风险管控标准（试行）》（GB36600-2018）表 1 中第一类用地筛选值。
