# 资阳市净源城市环境有限责任公司 (医废中心) 土壤污染隐患排查报告

委托单位：资阳市净源城市环境有限责任公司

编制单位：四川和鉴检测技术有限公司

2021 年 11 月

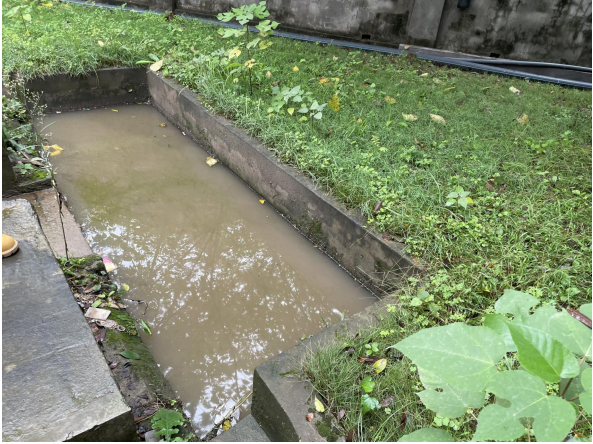
| 清洗池 | 废水池 |

经现场踏勘，本项目排查范围内有2处地下储存池，分别为清洗池和废水池。清洗池露天，储存对车辆外部进行清洗的废水，池体内清洗废水到达一定体积通过地下管线自流进入废水池。废水池四周封闭，顶部遮盖留有一个观测口。据业主介绍，两个池体底部及四周均做防渗+混凝土硬化处理，日常进行目视检查。定期将池体抽干对池体底部防渗进行检查，土壤污染预防措施较好。

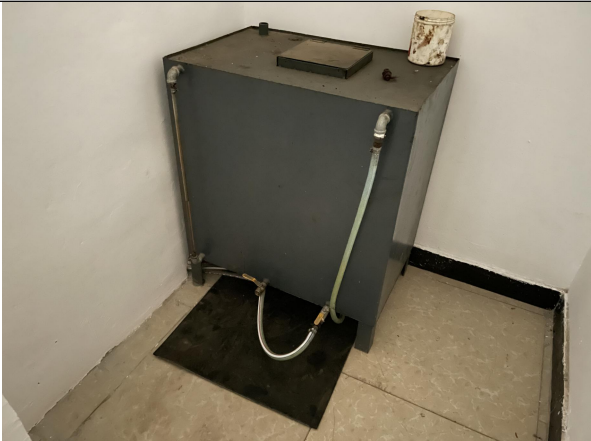
| 柴油箱 | |

经现场踏勘，本项目排查范围内有1处柴油箱，属于离地储存箱，铁制材质，防渗，置于备用发电机房内，备用发电机房四周封闭顶部遮盖，可有效防止雨水进入，土壤预防措施较好。箱体底部有一阀门，控制物料输送，但阀门下方未设置防滴漏设施，如阀门发生渗漏不能及时收集液体。

| | | | 柴油箱（离地池体） | | 柴油箱底部处的阀门下方未设置防滴漏设施，如阀门发生渗漏不能及时收集液体 | 建议在阀门下方设置防滴漏设施，可有效收集渗漏的液体 | |

| 序号 | 整改方案/建议 | 整改类型 | 完成时间 | 经费预算 | 整改负责人 |
|---|---|---|---|---|---|
| 1 | 在柴油箱底部的阀门下方设置容器或托盘或其他防滴漏设施，便于收集渗漏的液体 | 工程措施 | 2021.11.30 之前 | 0.05 万 | 任叙 |

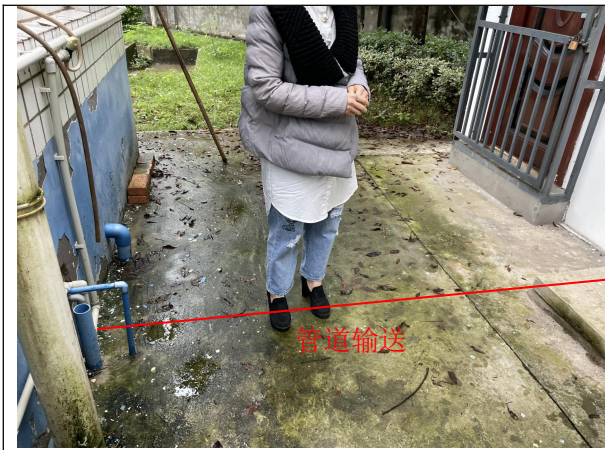
盐酸管道输送（地下管道）

（1）盐酸输送：现场踏勘，盐酸桶装置于盐酸暂存间内，在盐酸桶内设置管线，经消毒房内的泵传输将盐酸泵入酸桶（酸桶外有液位计，同样次氯酸钠桶外也有液位计）内，需要时经管线泵入二氧化氯发生器中，盐酸与二氧化氯发生器之间的管线输送一部分为地下管道、一部分为地上管道。管道材质均为PVC材质，直径20mm，地下管道总长较短（2m以内），各个地上管道间有阀门开关，地表的管线附件处未见泄漏情况，日常定期巡查，可根据两端的输入输出量差异判断是否存在管道破损。

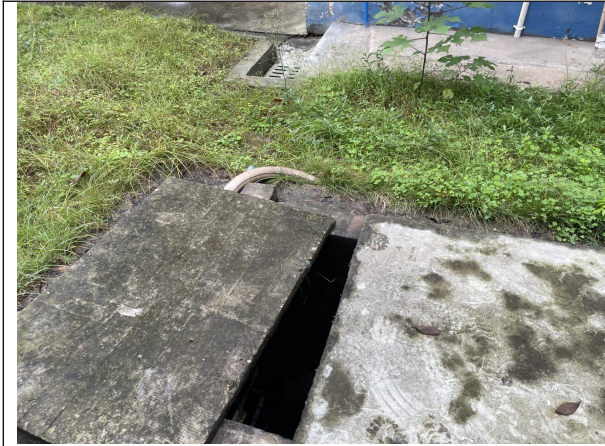
废水池内潜水泵

（1）废水池内传输泵：现场踏勘，此传输泵置于废水池内，属于潜水泵，进料端设有阀门，置于废水池内中空，污染可能性极小。

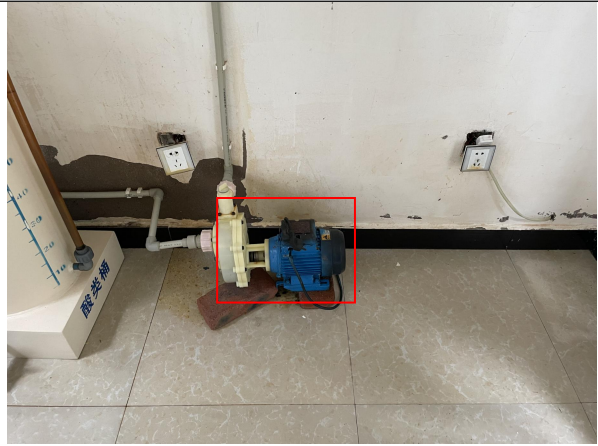
消毒房内盐酸自吸泵

（2）盐酸输送传输泵：现场踏勘，此传输泵为自吸泵，置于消毒房内，消毒房地面采用混凝土+瓷砖进行防渗，防渗措施一般，泵进出料端设有阀门，主要输送盐酸，日常目视检查，但是缺少防滴漏设施，若泵发生事故盐酸渗漏流失无法及时有效收集。

| | | 传输泵 | 自吸泵（消毒房内） | <br>消毒房内盐酸自吸泵 | 缺少防滴漏设施，若泵发生事故盐酸渗漏流失无法及时有效收集。 | 在泵下方设置防滴漏设施，可有效收集渗漏的液体 | |

| 序号 | 整改方案/建议 | 整改类型 | 完成时间 | 经费预算 | 整改负责人 |
|---|---|---|---|---|---|
| 2 | 由于消毒房内的自吸泵是用作盐酸传输，故建议在自吸泵下方设置耐酸碱的滴漏设施容器或托盘或其他防滴漏设施，便于收集渗漏的液体 | 工程措施 | 2021.11.30 之前 | 0.05 万 | 任叙 |

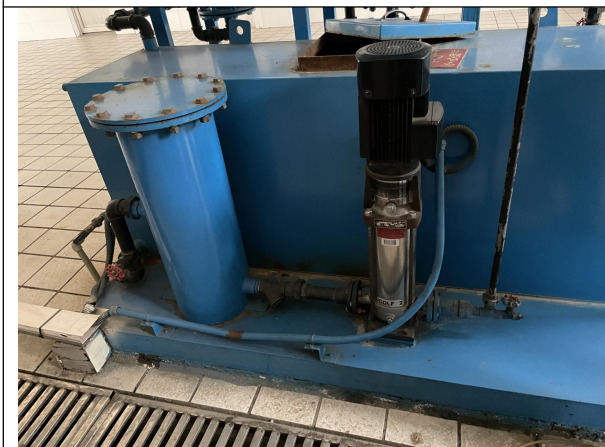
废气处理设施增压泵

（4）废气处理过程的传输泵：现场踏勘，废气处理设施过程的泵为增压

泵，主要进行增压工作，位于车间内，整个车间内地面采用混凝土+环氧树脂膜+混凝土+瓷砖进行防渗，防渗措施较好，日常目视检查，土壤预防措施较好。

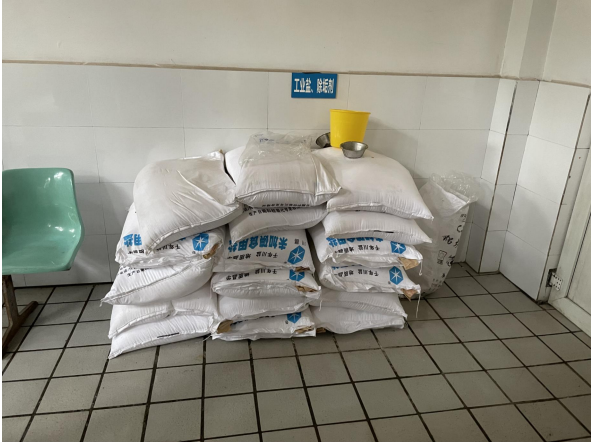
| 工业盐堆放区 | |

工业盐堆放区位于燃气锅炉房内，整个燃气锅炉车间四周密闭，可防止雨水进入；车间地面采用混凝土+环氧树脂膜+混凝土+瓷砖进行防渗。土壤预防措施较好。

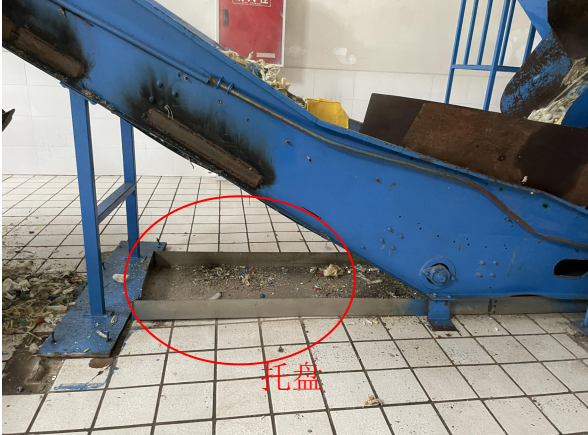
2. 散装货物密闭式/开放式传输：主要包括医疗废物的入库和出库过程。医疗废物入库采用医废专用转运车，车辆运行过程中全程密闭，且定期医废专用车进行检修。医疗废物的出库指经高温蒸煮灭菌后的医疗废物，属于一般固废，经传送带传送至出口处，使用挖机将其倒入货车中。传送带为敞开式传送带，底部设有托盘用于接收洒落的处理后的医疗废物；货车四周围挡，顶部使用篷布遮盖，防治雨水渗入及物料洒落。土壤预防措施较好。

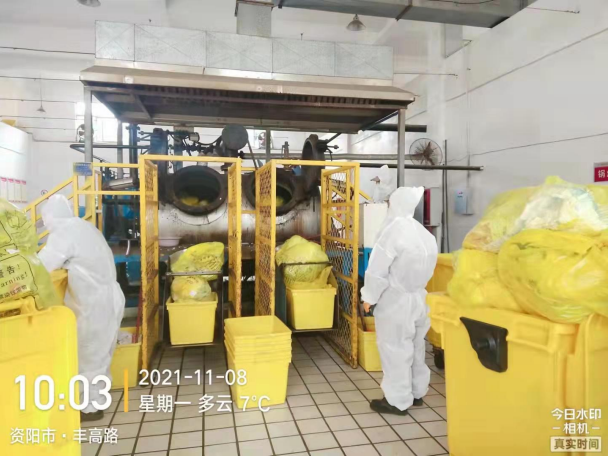
| 自动投料（开放式） | |

3. 开放式装卸（倾倒、填充）：在冻库中的医疗废物通过周转箱投料进入高温灭菌器中，在投料过程属于开放式自动投料，员工将医疗废物置于投料口，通过机器自带装置进行自动投料进入高温灭菌器中。高温灭菌器置于蒸煮车间，蒸煮车间四周封闭且顶部遮盖，可有效防止雨水进入，且车间内地面混凝土+环氧树脂膜+混凝土+瓷砖进行防渗，可有效阻隔污染物。日常目视检查，土壤预防措施较好。

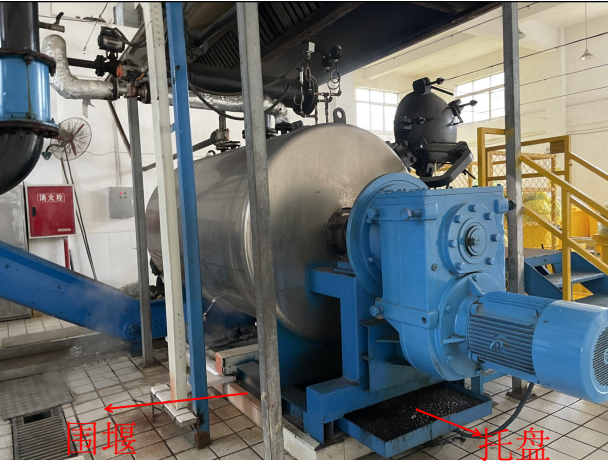
根据现场踏勘，本项目涉及高温灭菌器为半开方式设备，在运行期间进行投料填充后再密闭工作。首先高温灭菌器置于蒸煮车间，蒸煮车间四周封闭且顶部遮盖，可有效防止雨水进入，且车间内地面混凝土+环氧树脂膜+混凝土+瓷砖进行防渗，可有效阻隔污染物。高温灭菌器底部设有围堰，其转轴下方设有托盘，可收集滴漏的物质。日常目视检查，土壤预防措施较好。但托盘内物料较多未及时清理。

| | 生产区 | 生产加工装置 | 高温灭菌器 | | 土壤预防措施较好。但托盘内物料较多未及时清理。 | 做好日常清扫工作，及时清理托盘内残留物料 | / |

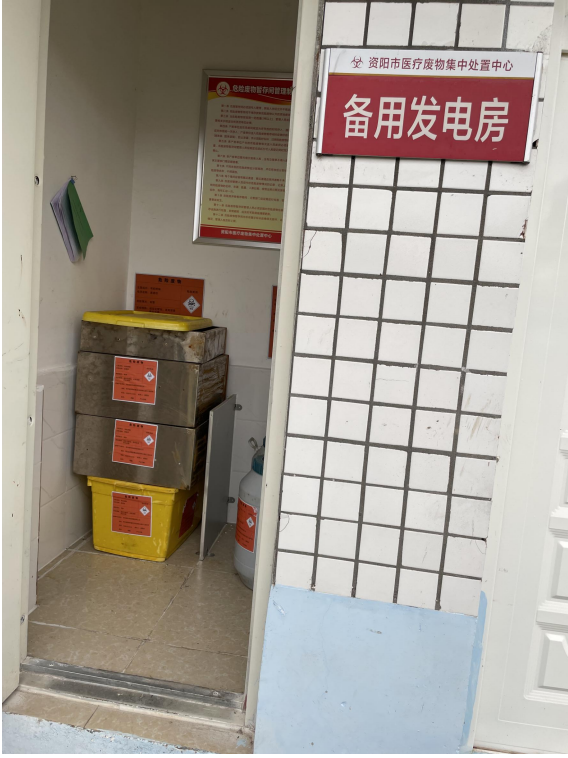
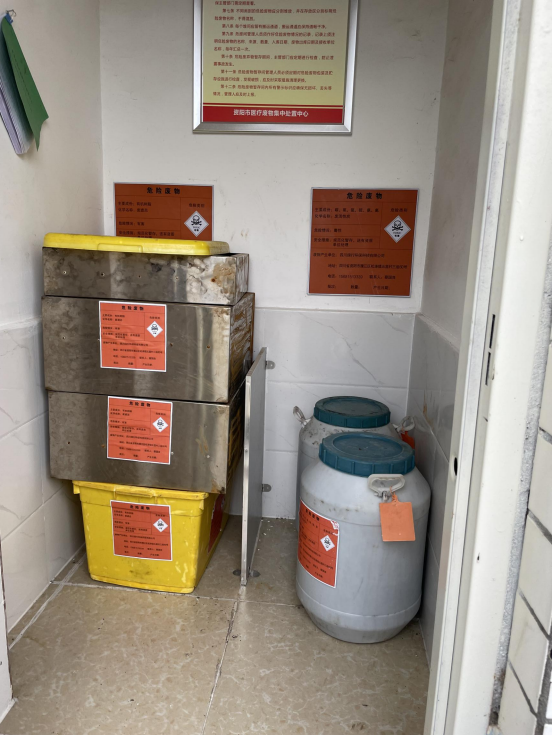
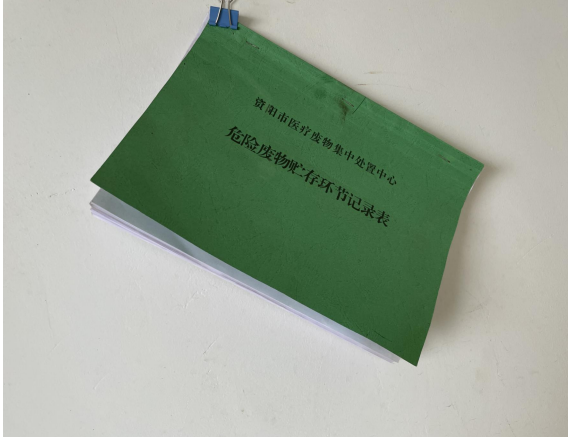
根据对本项目排查范围内的平面布置分析，现场踏勘，本项目排查范围内存有一危废暂存间，位于整个蒸煮大车间内，库房上锁，设有标示标牌和相关管理制度及台账记录，车间内地面混凝土+环氧树脂膜+混凝土+瓷砖进行防渗，储存固态危废（活性炭、废滤芯），不含液态危废。危废桶装/箱装分类存放，定期外送至有资质单位处置。危废间内地面防渗情况良好，地面未见防渗层明显破损痕迹，土壤预防措施较好。
