# 四川南骏汽车集团有限公司

## 2021年度土壤环境自行监测报告

编制单位： 四川和鉴检测技术有限公司

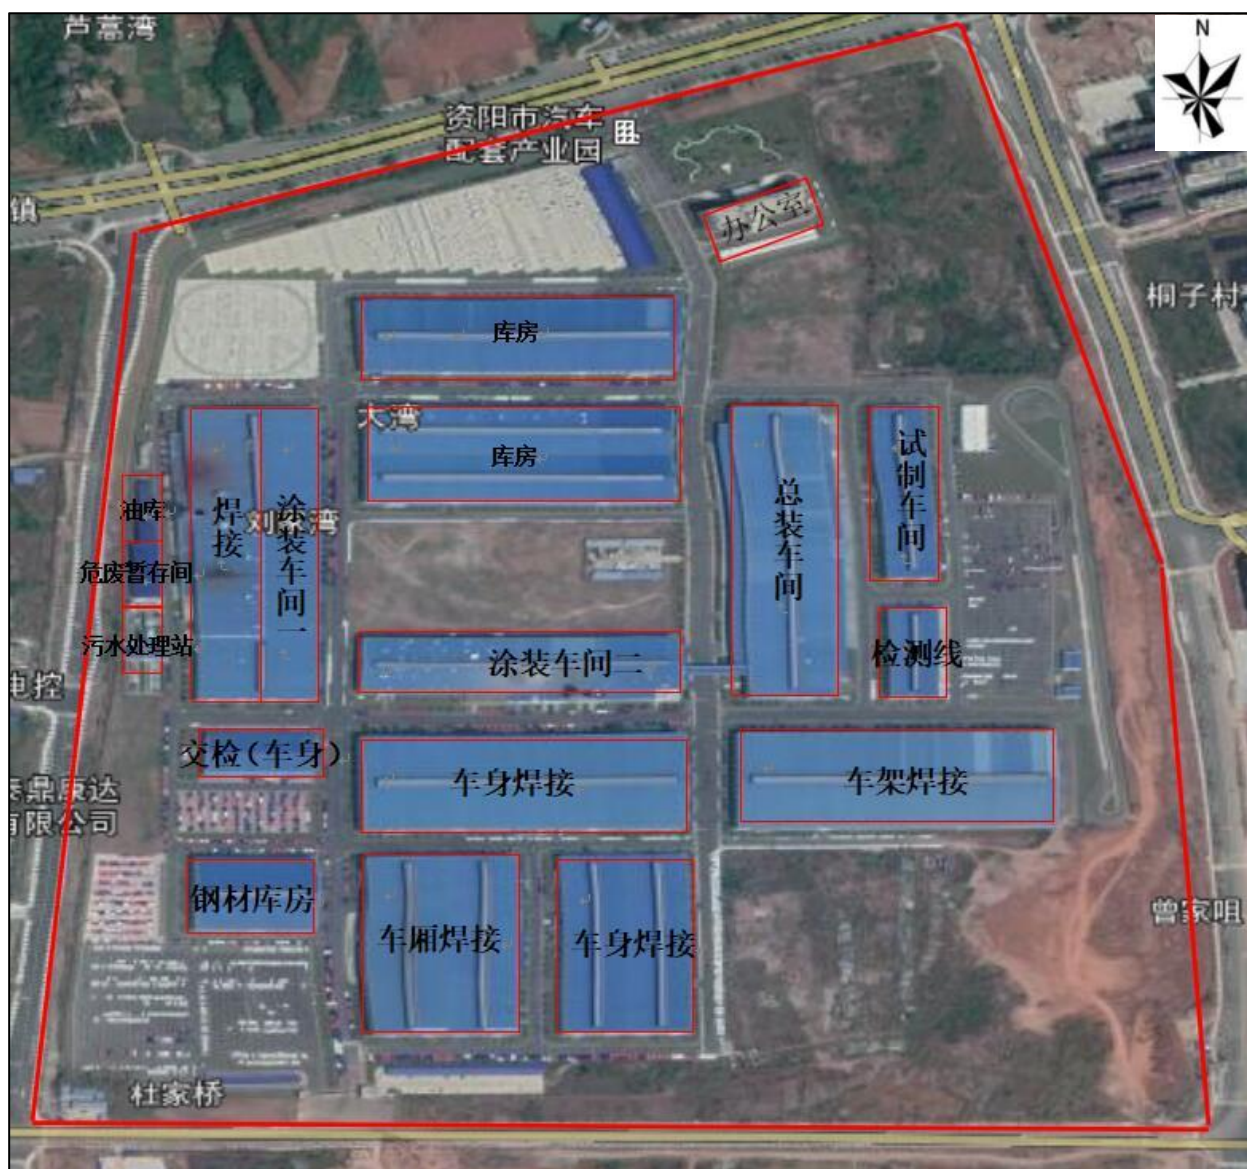
图5.1-1 企业平面布置图（集团总部）

四川南骏汽车集团有限公司分为集团总部及零部件产业园两个地块区域。其中集团总部建设有建设有总装车间、车厢车间、涂装车间、库房、污水处理站、危废暂存间、油库等。零部件产业园建设有线束车间、配件车间、库房、总装车间、改造车间及部分厂房（部分厂房用于出租给主要为本项目提供零部件产品的公司）。
