自贡市长城投资开发有限公司伍家坡片区 B6-01 地块土壤污染状况初步调查报告

委托单位： 自贡市长城投资开发有限公司

编制单位： 四川和鉴检测技术有限公司

二〇二一年十二月

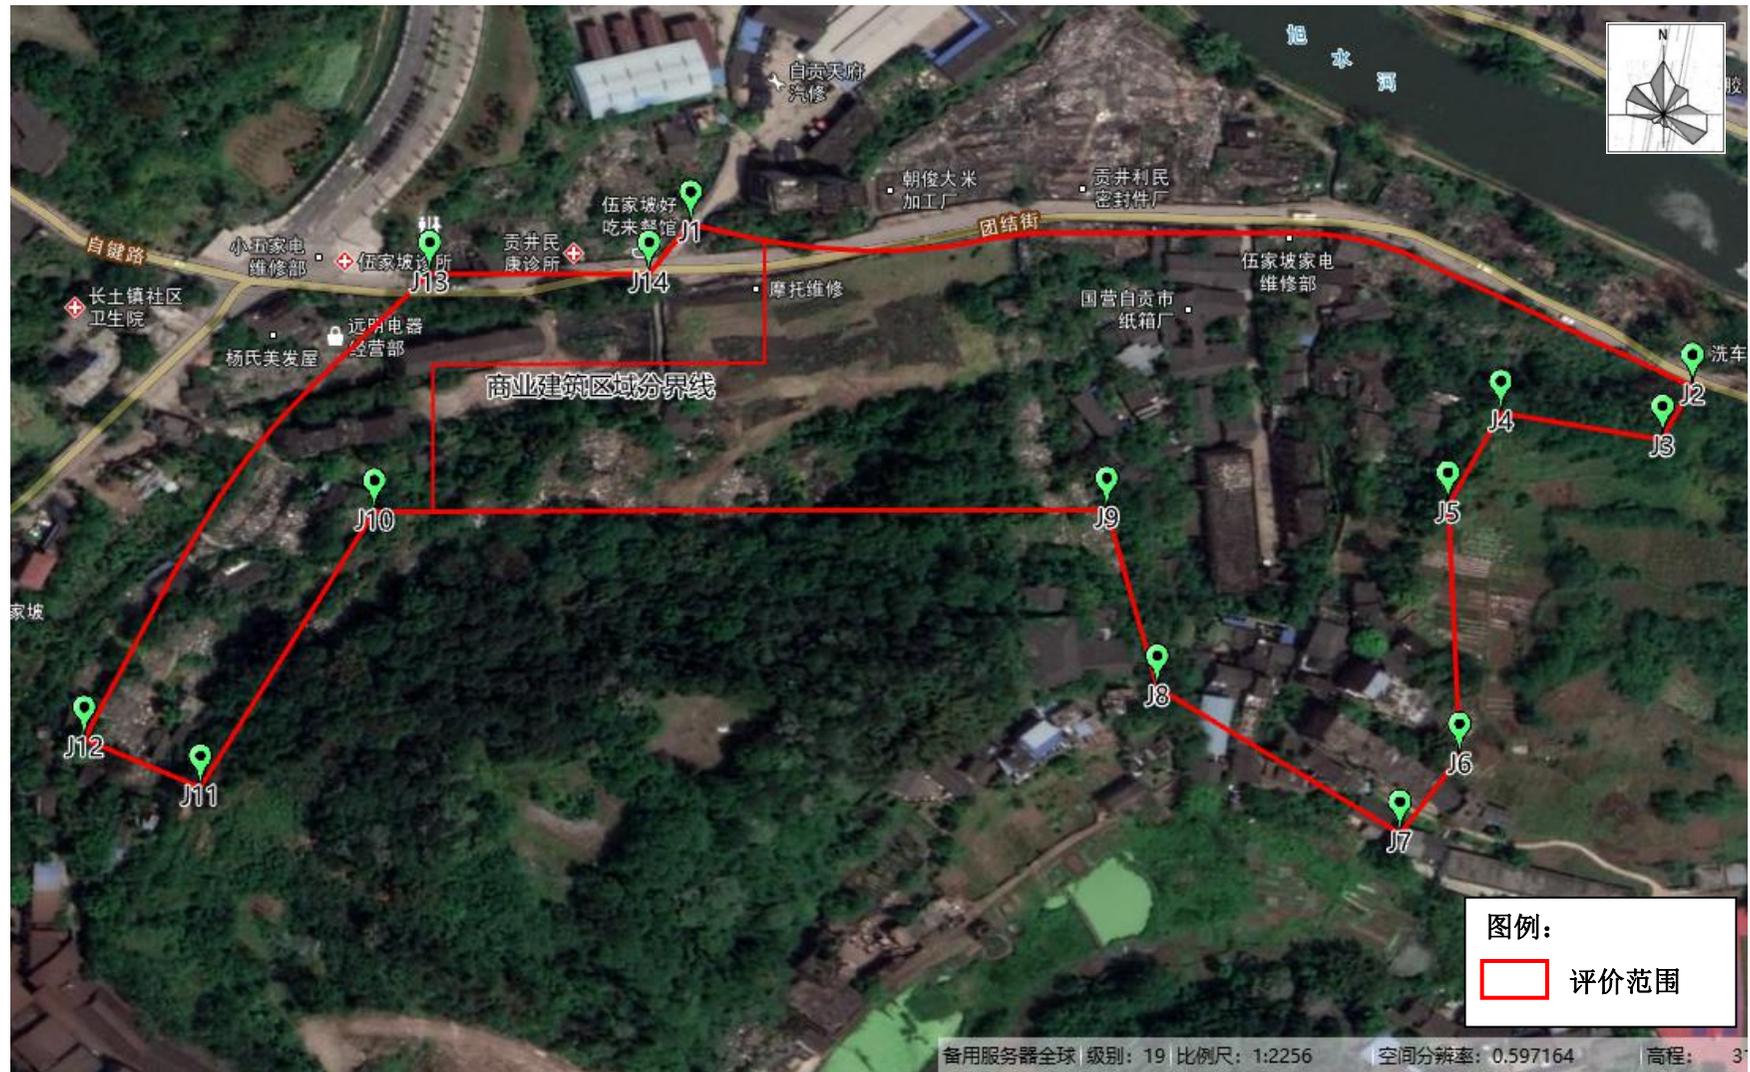
图 1.2-1 地块评估范围

域（见图 3.1-2），后调整合并为 B6-01 地块。地块内大部分区域以居民区为主，目前区域内的居民已全部搬迁，西侧房屋已拆除完成，北侧房屋还未拆除完成，地块内南侧有一工业企业区域，面积约为 4339.29 平方米，历史上存在 4 个企业，1980 年之前工业企业南侧区域有一油漆厂，主要为简单的油漆混合，生产时间约 1-2 年，后由于扩产迁建。1982 年-1988 年为鞋厂，主要生产布鞋，外购鞋底和布进行简单的缝合加工，1988 年-2004 年为自贡市金利纸业包装有限责任公司（原国营自贡市纸箱厂），经营范围主要为制造、销售纸制品食品包装箱等，2014 年-2015 年自贡诚信净化设备制造有限公司租赁其中一个车间生产，经营范围包括生产、销售滤油机、净油机、滤水器等。地块范围情况见表 1.2-1 和图 1.2-1。

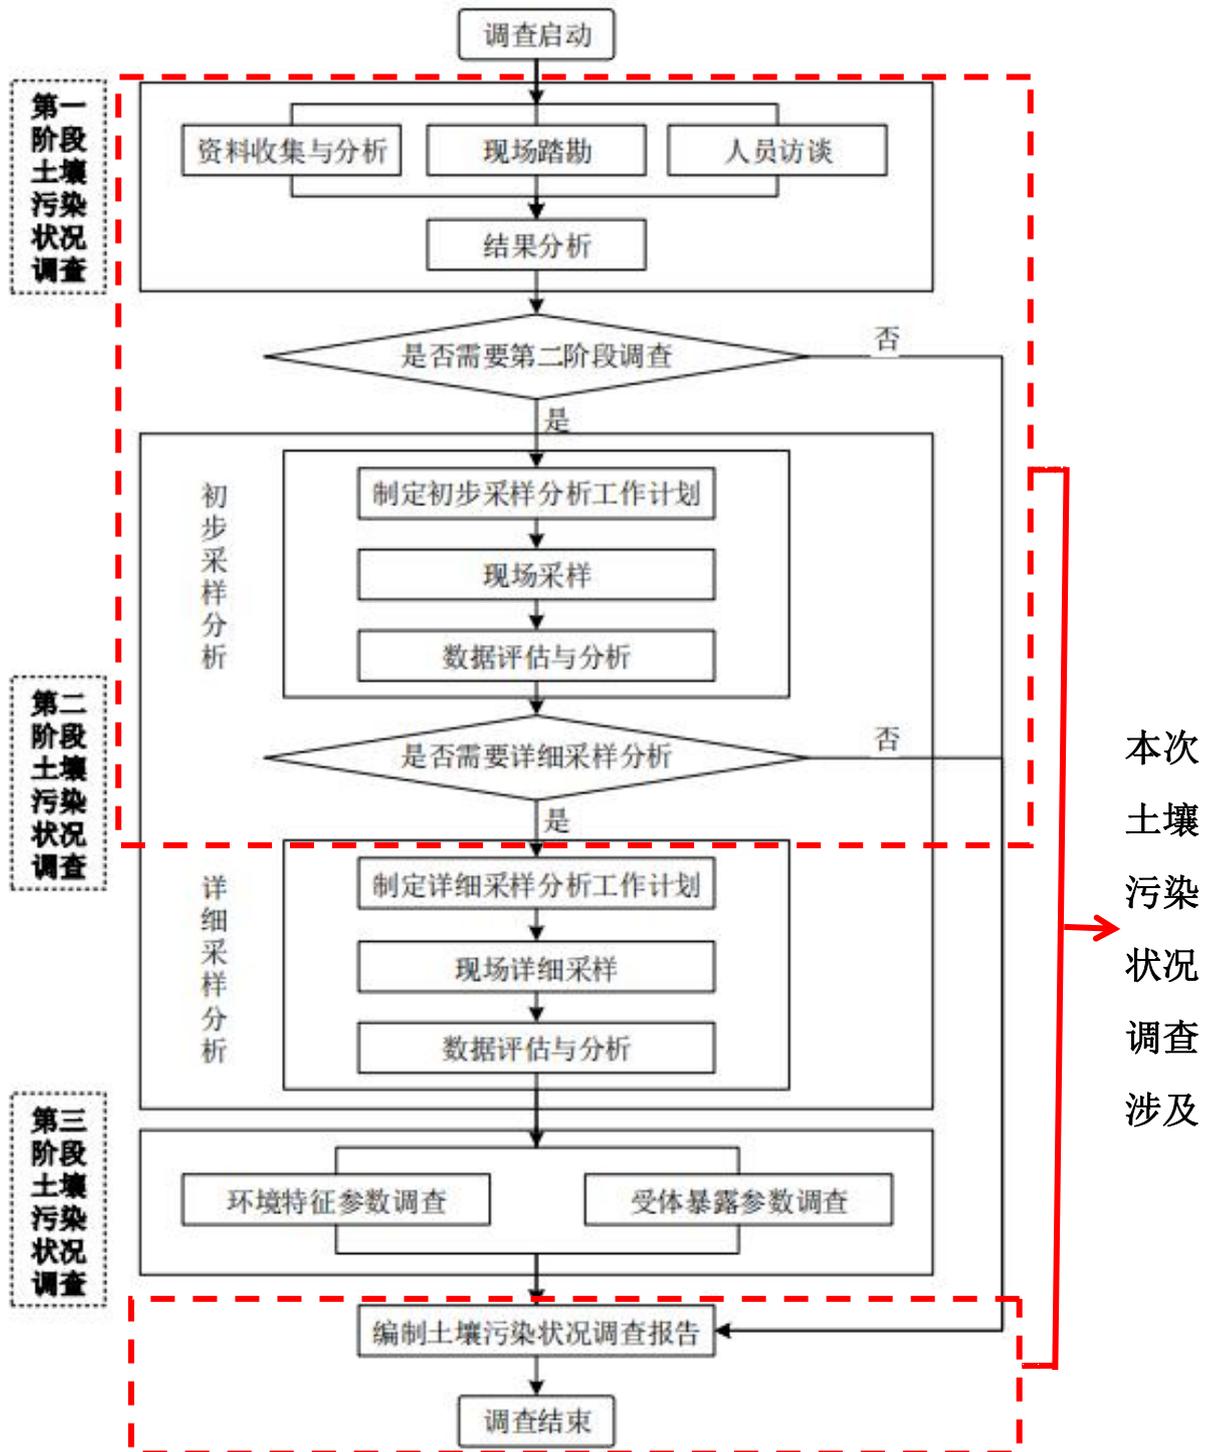
图 1.4-1 土壤污染状况调查的工作内容与程序

本次调查工作程序依据《建设用地土壤污染状况调查技术导则》（HJ25.1-2019）、《建设用地土壤环境调查评估技术指南》（环境保护部公告 2017 年第 72 号）等相关技术规范，并结合业主方的具体要求，在满足本次调查工作的目的、遵循本次调查工作的基本原则前提下，基于本次调查工作进度，将本次地块环境调查工作分为两个阶段，其总体工作程序如图 1.4-1 所示。

第一阶段土壤污染状况调查是以资料收集、现场踏勘和人员访谈为主的污染识别阶段，原则上不进行现场采样分析。若第一阶段调查确认地块内及周围区域当前和历史上均无可能的污染源，则认为地块的环境状况可以接受，调查活动可以结束。

第一阶段土壤污染状况调查表明地块内或周围区域存在可能的污染源，如化工厂、农药厂、冶炼厂、加油站、化学品储罐、固体废物处理等可能产生有毒有害物质的设施或活动；以及由于资料缺失等原因造成无法排除地块内外存在污染源时，进行第二阶段土壤污染状况调查，确定污染物种类、浓度（程度）和空间分布。第二阶段土壤污染状况调查通常可以分为**初步采样分析**和**详细采样分析**两步进行，每步均包括制定工作计划、现场采样、数据评估和结果分析等步骤。初步采样分析和详细采样分析均可根据实际情况分批次实施，逐步减少调查的不确定性。

根据初步采样分析结果，如果污染物浓度均未超过 GB 36600 等国家和地方相关标准以及清洁对照点浓度（有土壤环境背景的无机物），并且经过不确定性分析确认不需要进一步调查后，第二阶段土壤污染状况调查工作可以结束；否则认为可能存在环境风险，须进行详细调查。标准中没有涉及到的污染物，可根据专业知识和经验综合判断。详细采样分析是在初步采样分析的基础上，进一步采样和分析，确定土壤污染程度和范围。

初步采样分析：根据第一阶段土壤污染状况调查的情况制定初步采样分析工作计划，内容包括核查已有信息、判断污染物的可能分布、制定采样方案、制定健康和安全防护计划、制定样品分析方案和确定质量保证和质量控制程序等任务。

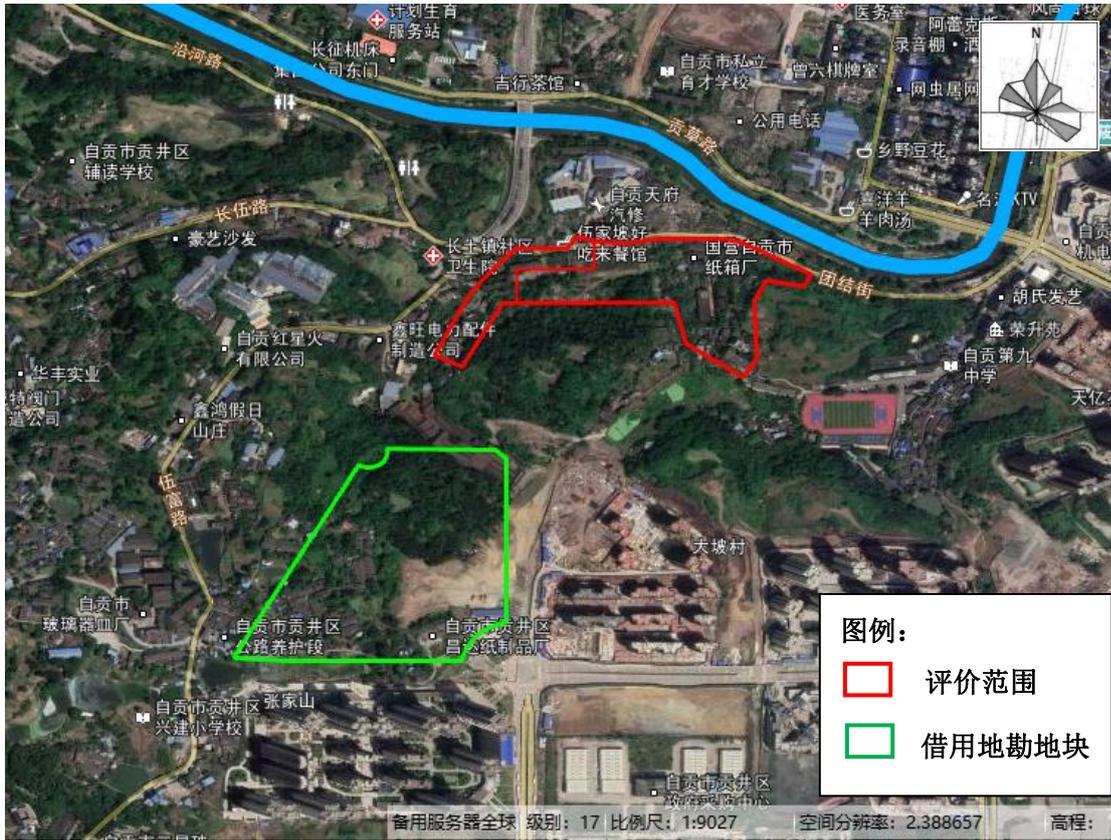
图2.2-1 评估地块和借用地勘A2-19地块位置分布图

根据评估地块南侧135m处的A2-19地块的《贡舒片区 A2-19 地块建设

用地地质灾害危险性评估报告》(四川科兴工程咨询有限公司, 2020年6月), 场地地层自上而下为第四系粉质粘土、人工填土及侏罗系中统新田沟组岩层, 其分布特征描述如下(自上而下):

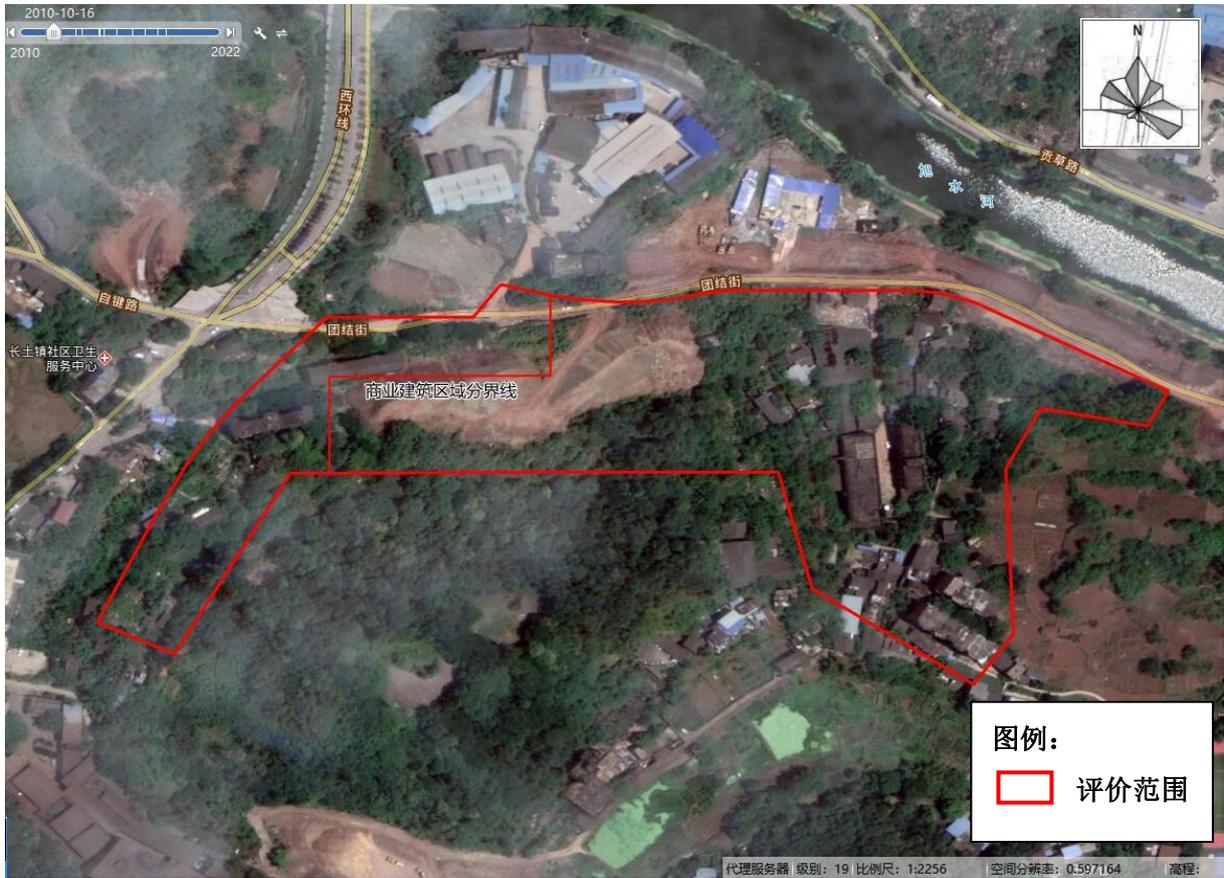
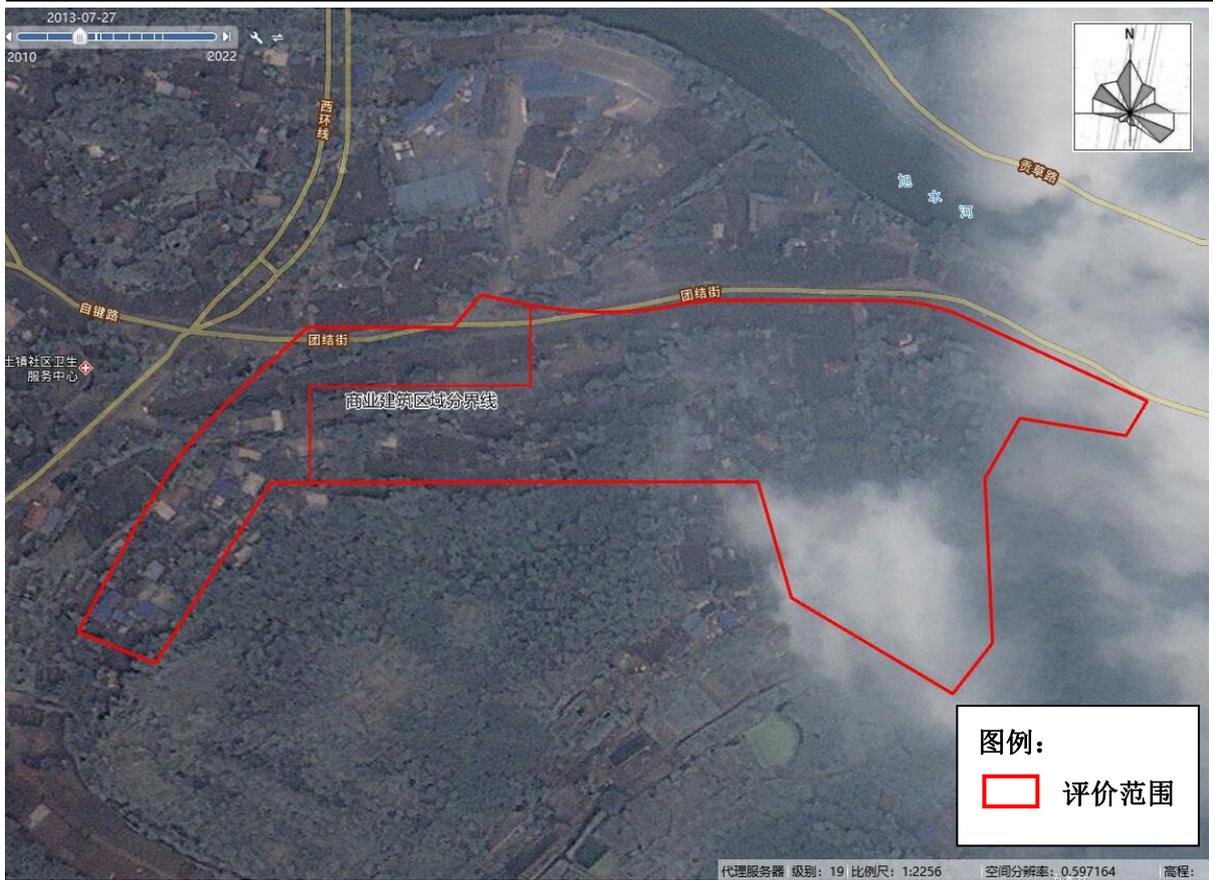
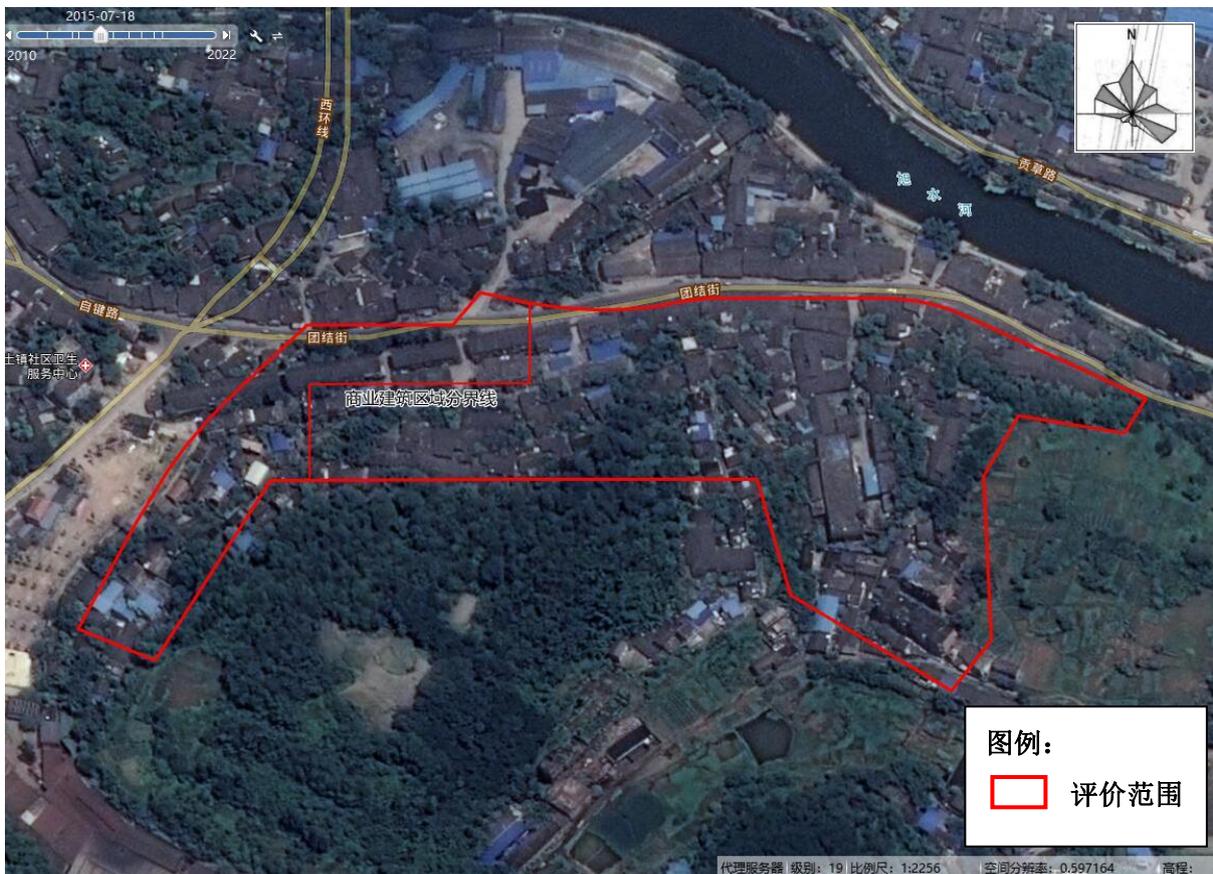
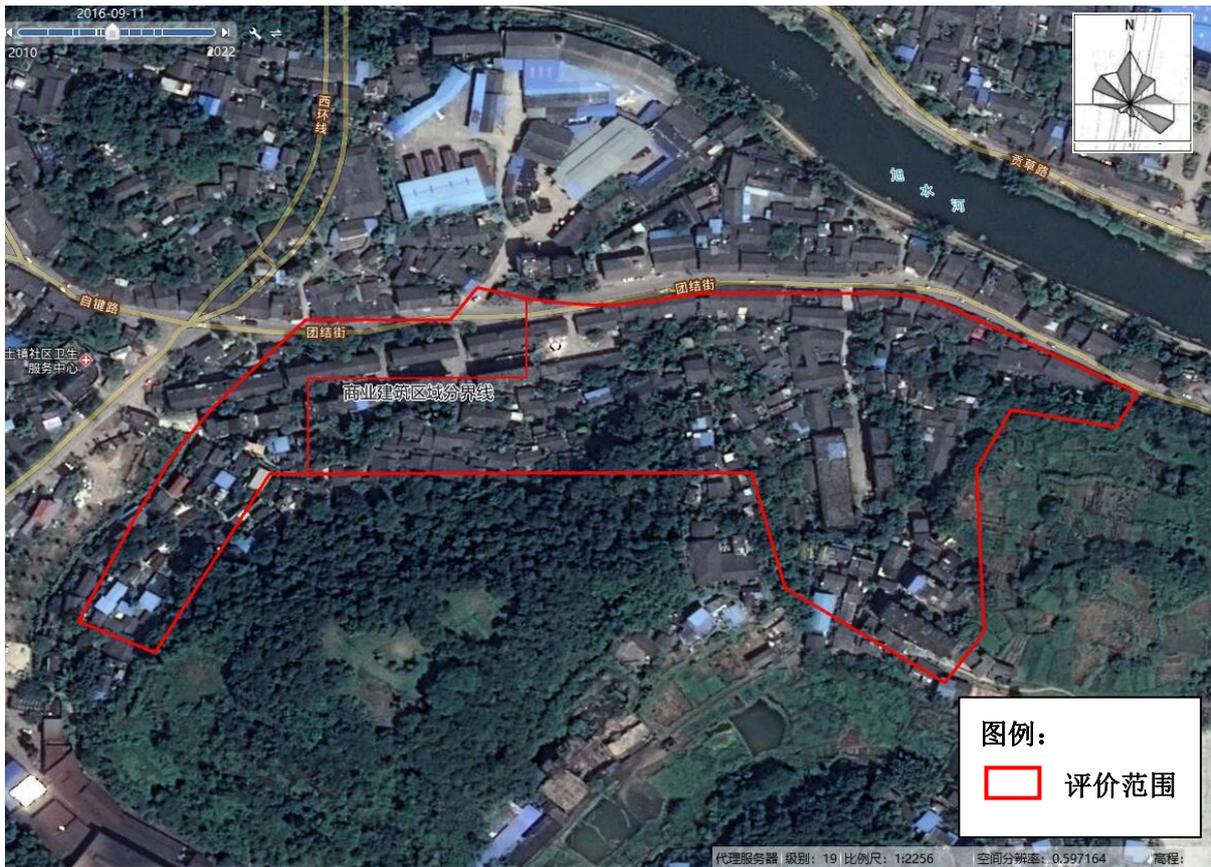
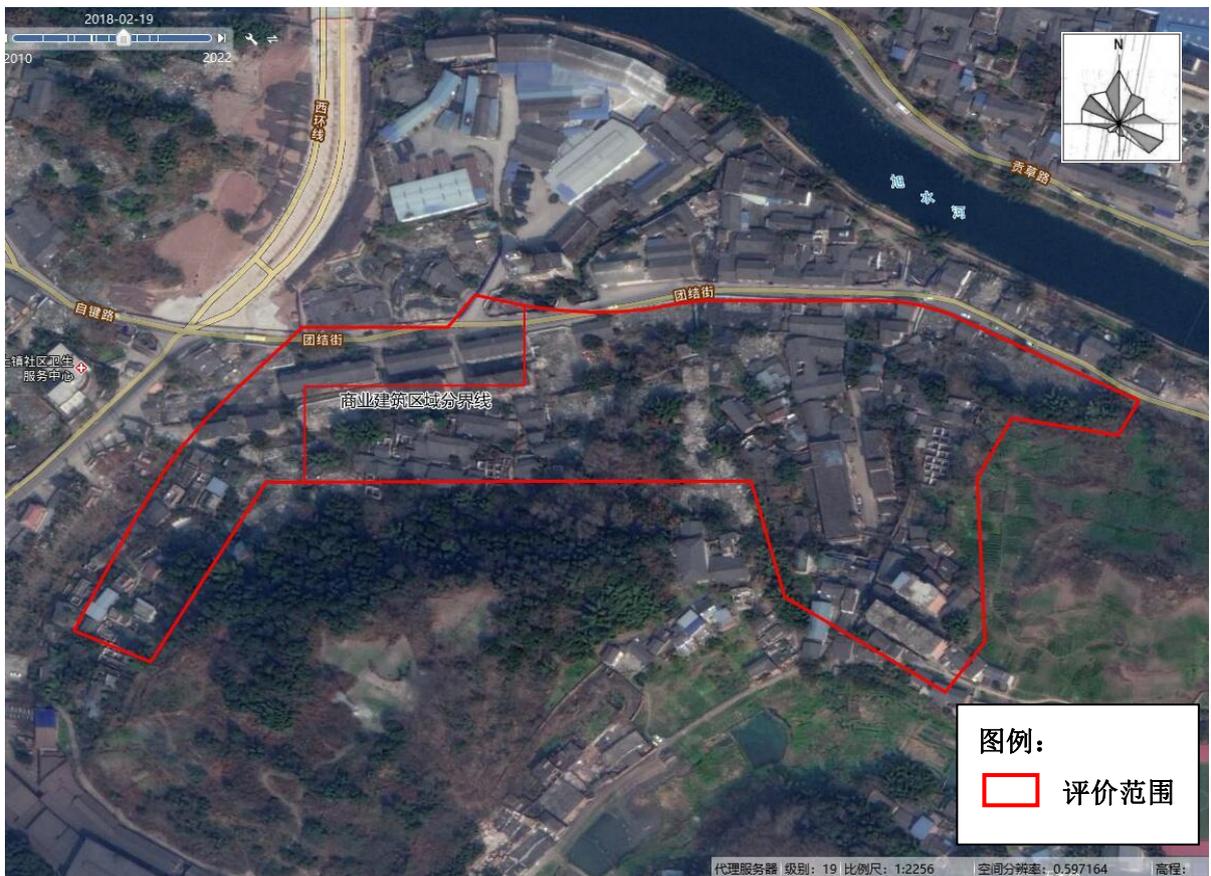
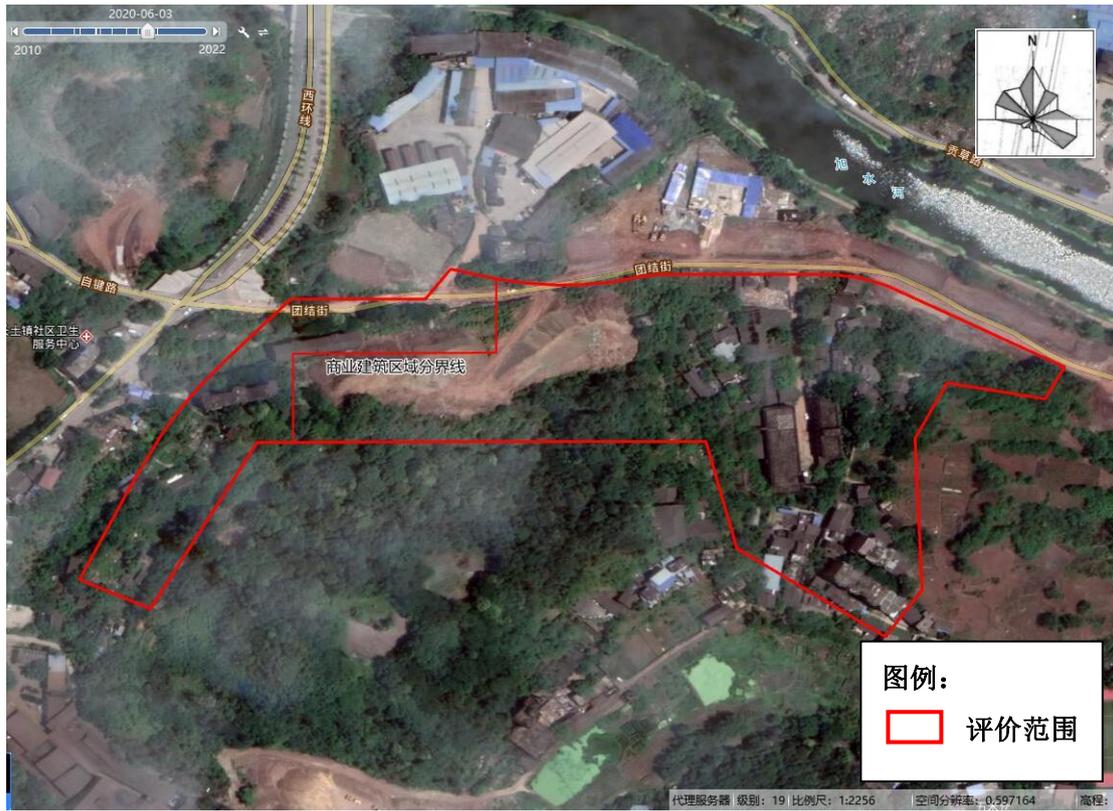
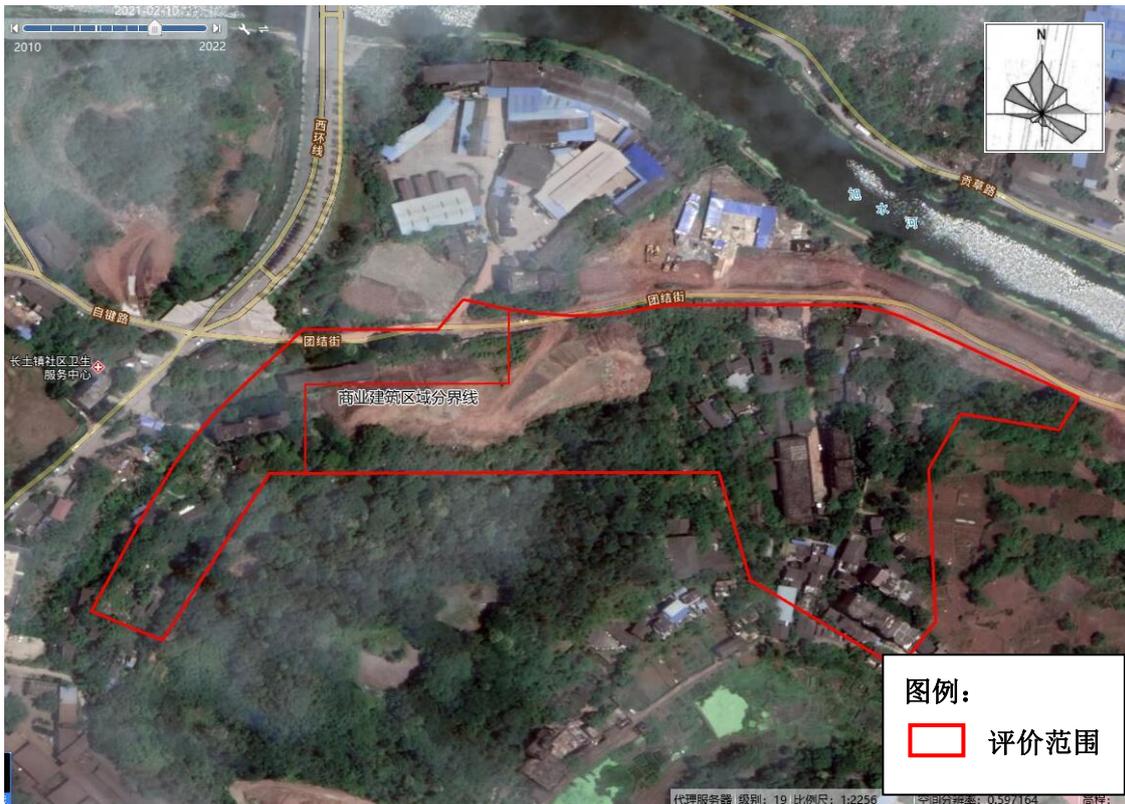
图3.1-1 不同时期卫星记录图片

根据地块历史资料收集情况，评估地块位于四川省自贡市贡井区沿河路南侧，地块占地面积 55274.7 平方米。地块内其他居民区历史上一直为居住区，工业企业区域的历史变迁情况见表 3.1-1，不同时期卫星记录图片见图 3.1-1。

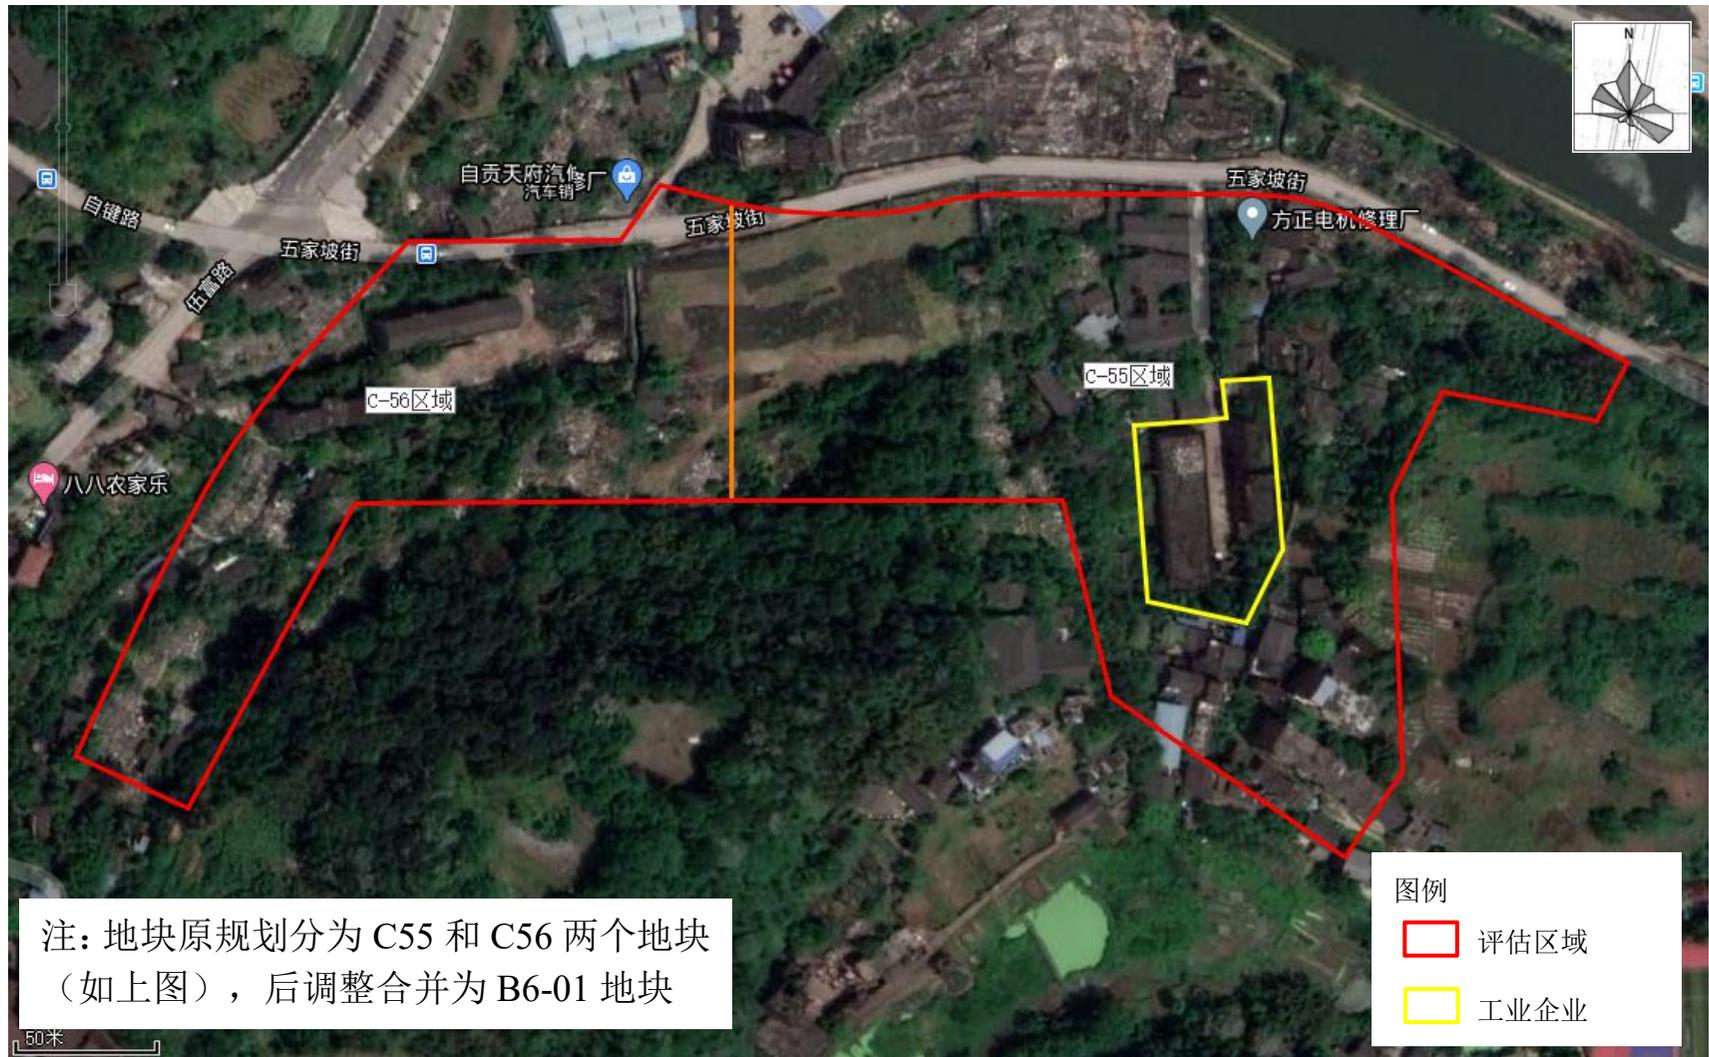
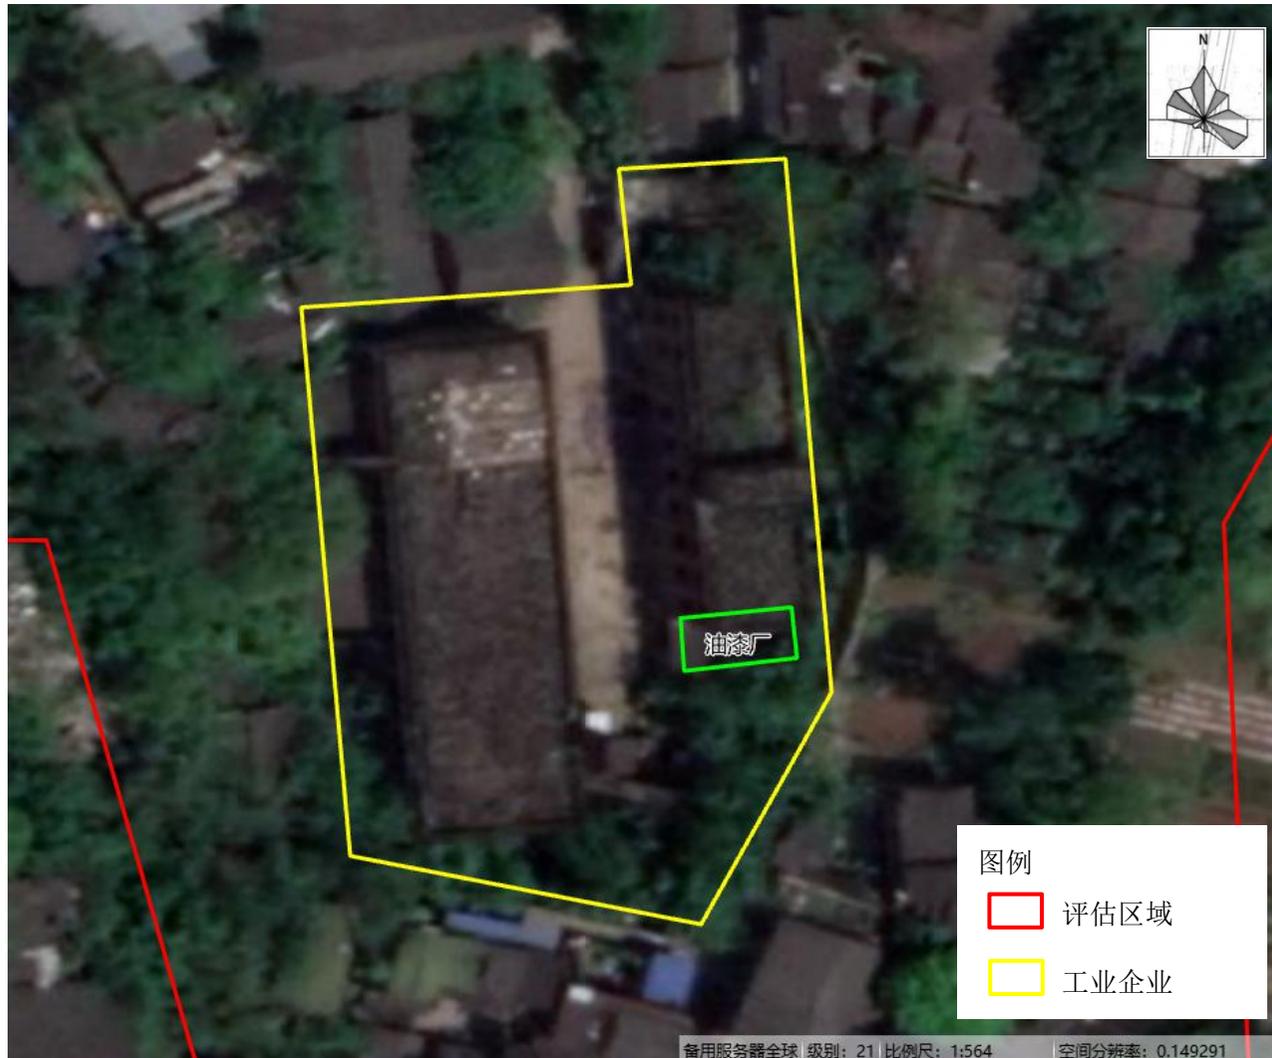
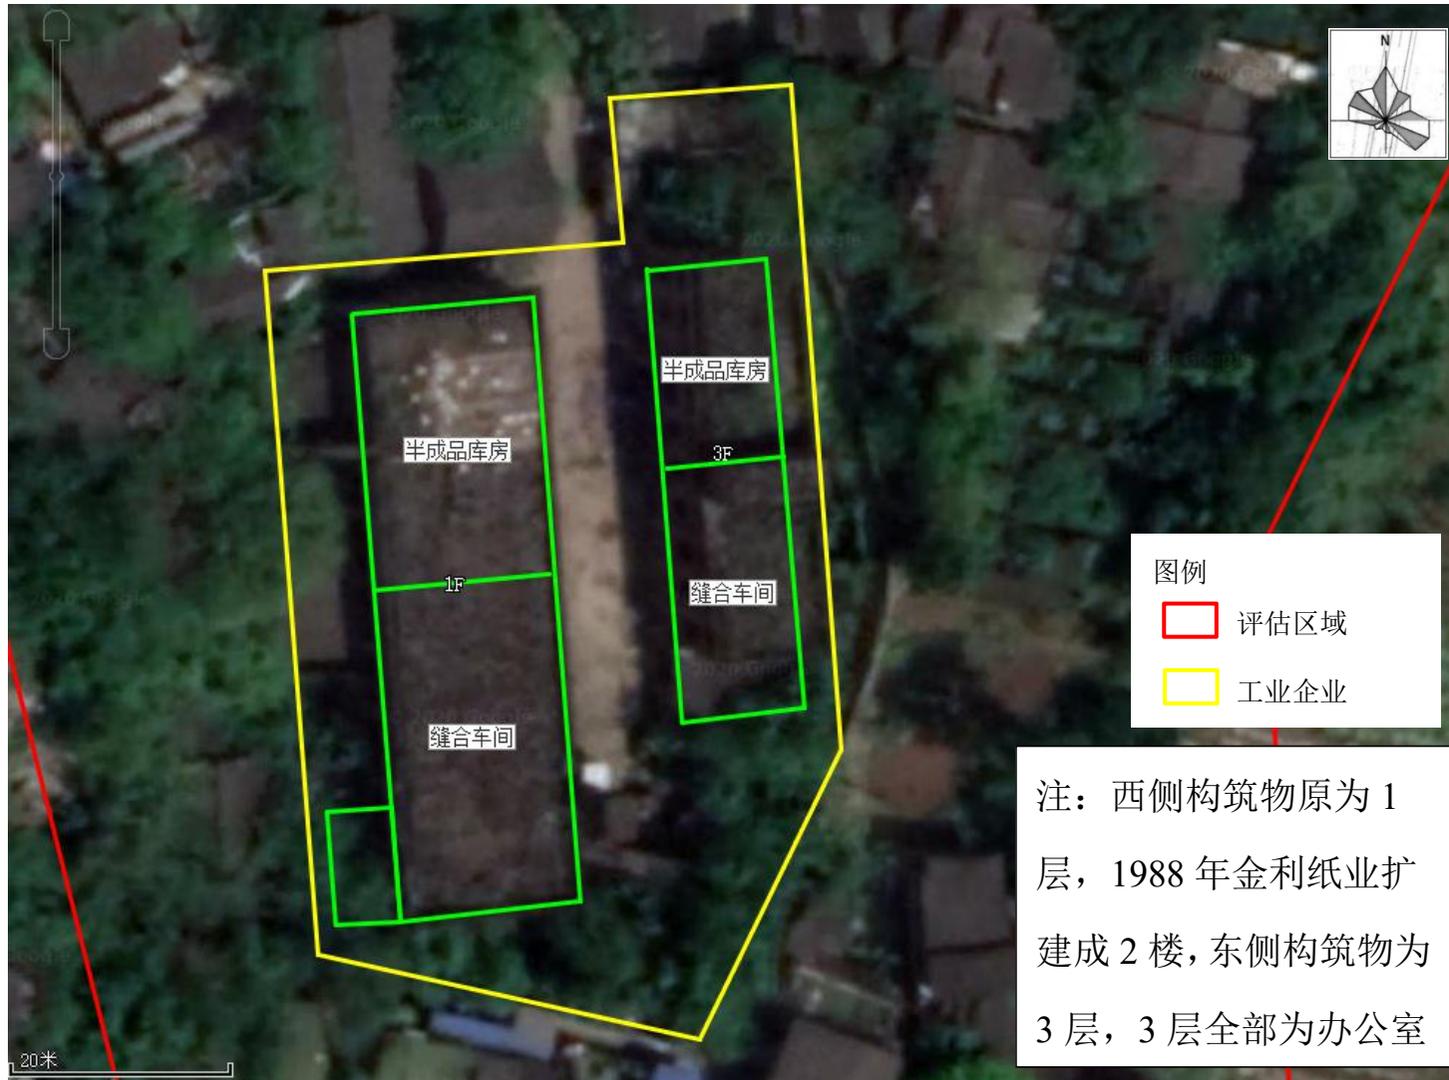
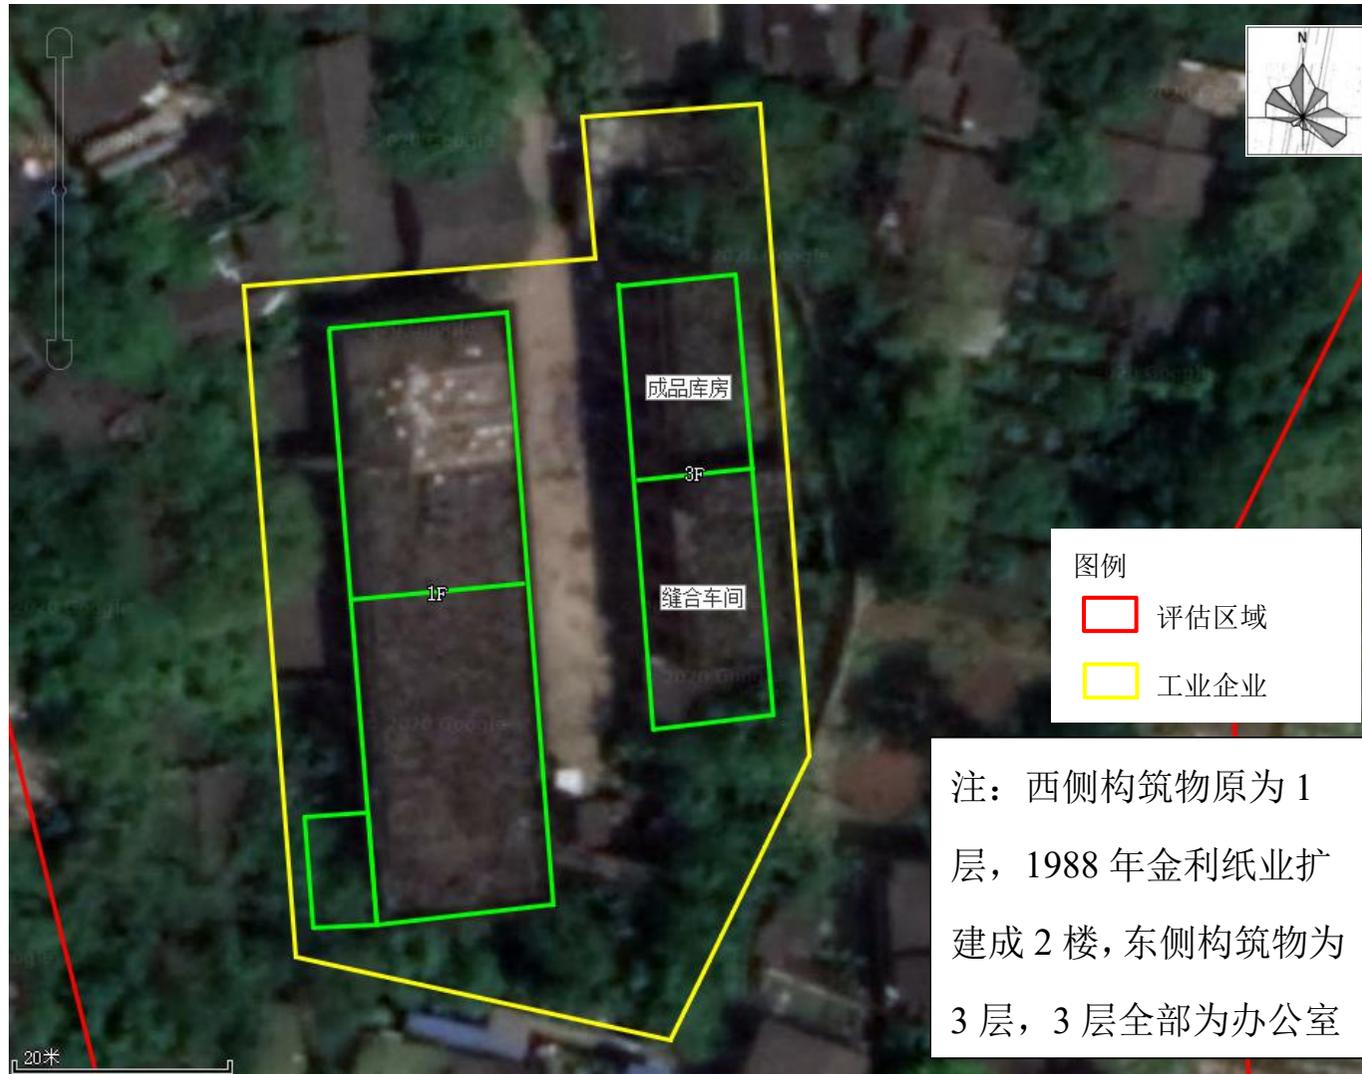
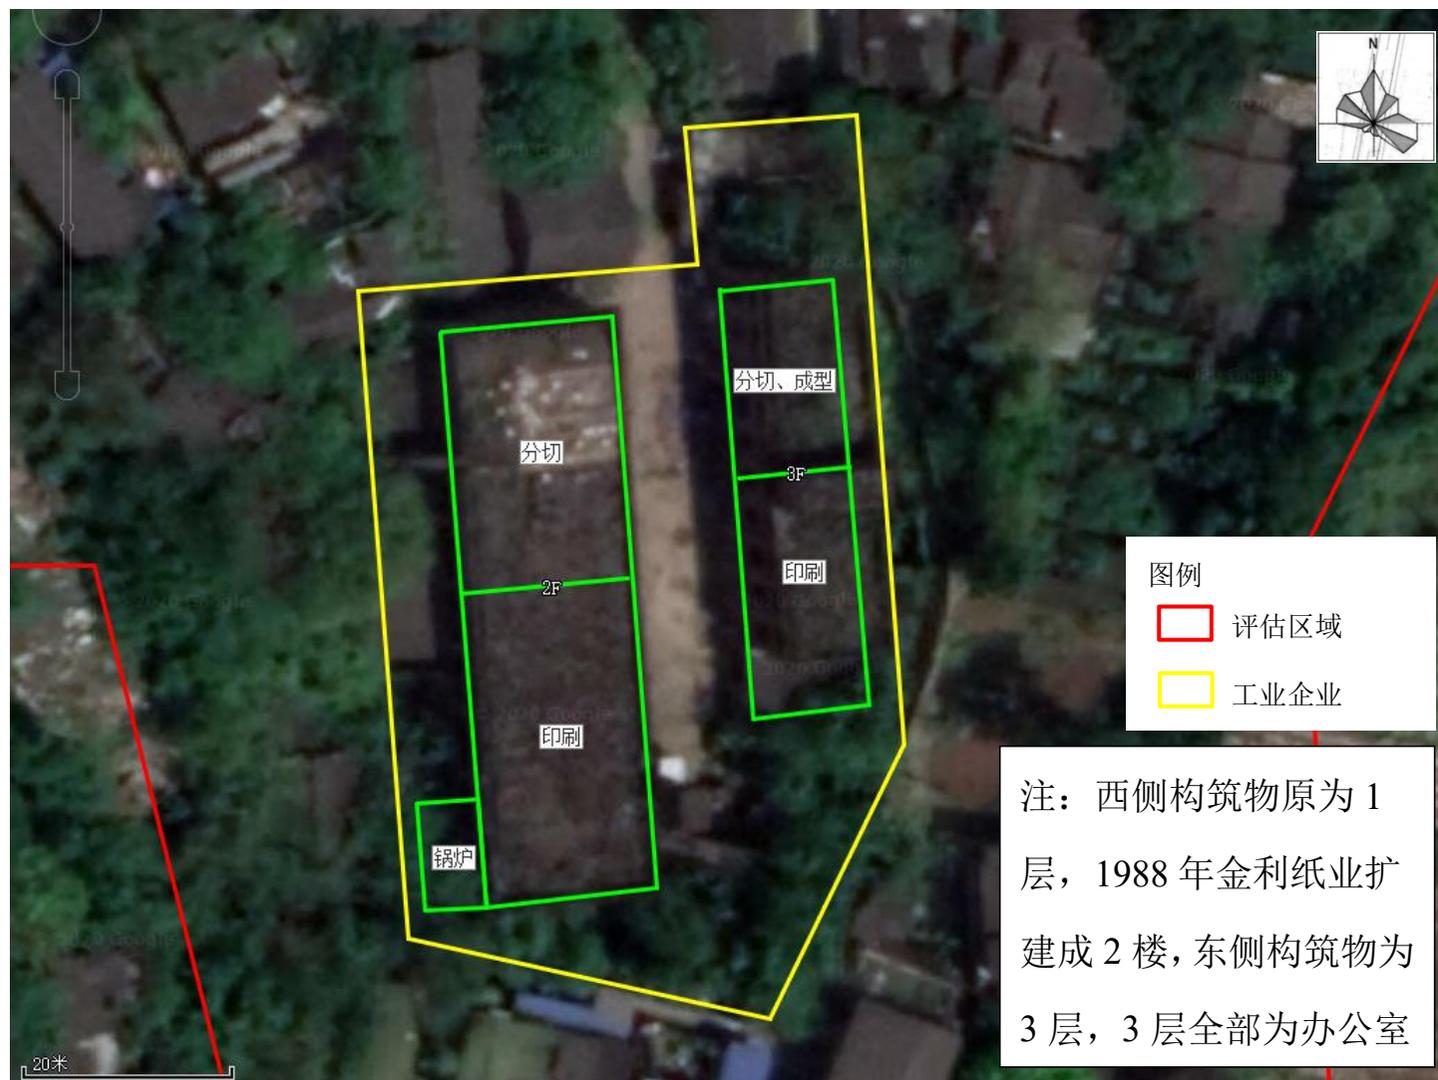
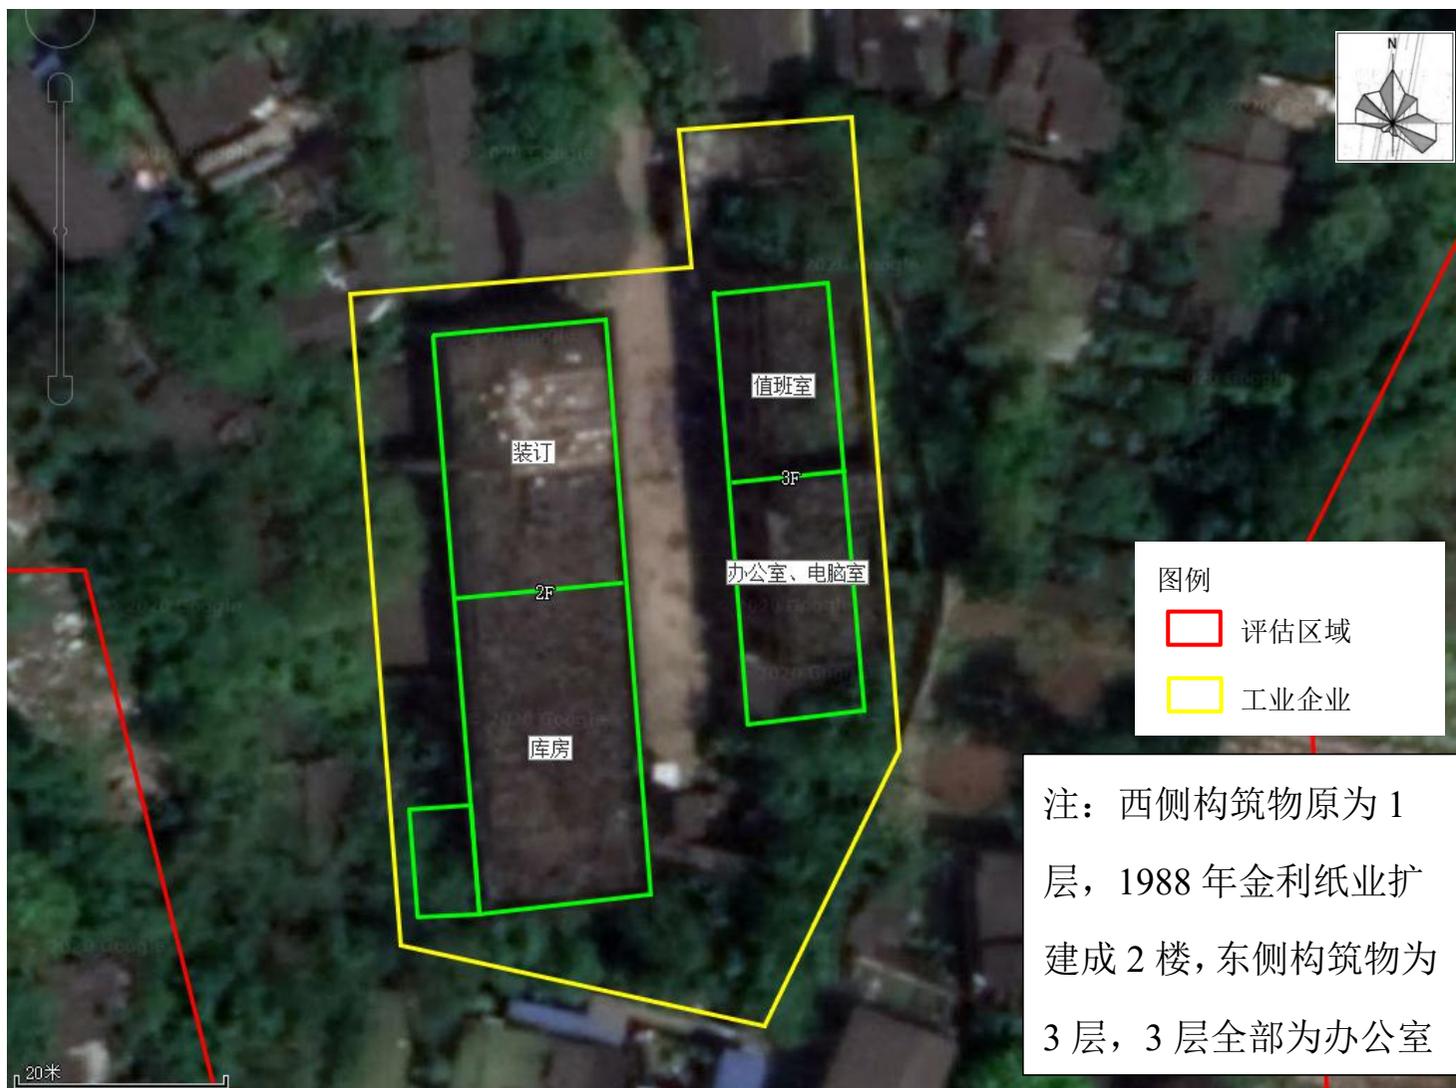
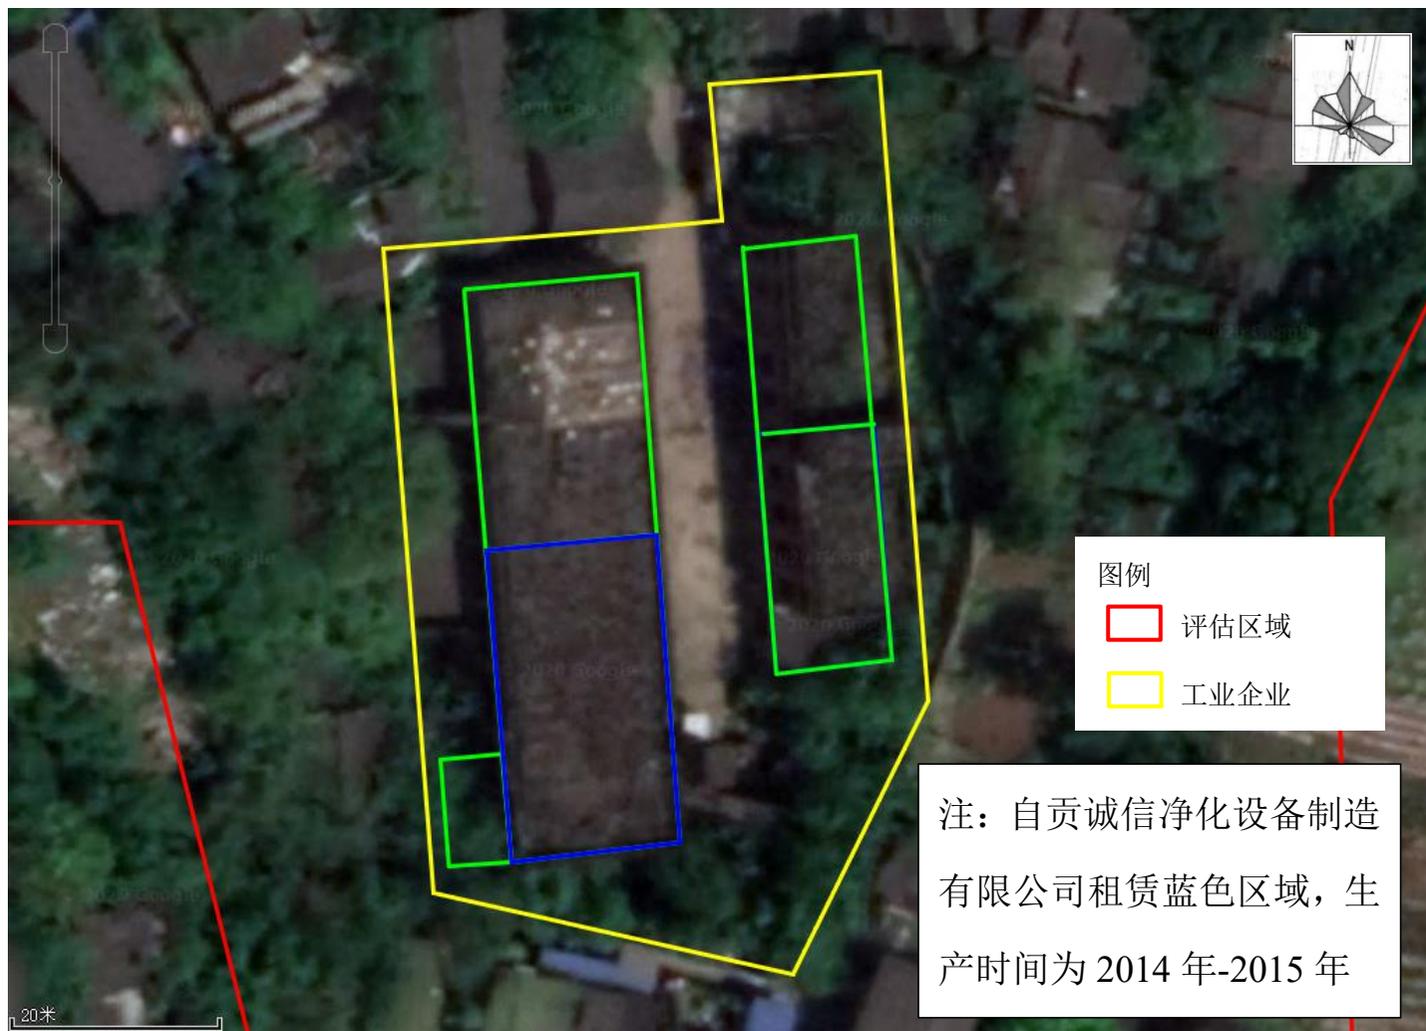
图 3.1-2 评估地块平面布置图

本次土壤环境调查评估范围位于四川省自贡市贡井区沿河路南侧，地块占地面积 55274.7 平方米，地块原分为 C-55 和 C-56 两个区域（见图 3.1-2），后调整合并为 B6-01 地块。地块内大部分区域以居民区为主，目前区域内的居民已全部搬迁，西侧房屋已拆除完成，北侧房屋还未拆除完成，地块内南侧有一工业企业区域，面积约为 4339.29 平方米，历史上存在 4 个企业，1980 年之前工业企业南侧区域有一油漆厂，主要为简单的油漆混合，生产时间约 1-2 年，后由于扩产迁建。1982 年-1988 年为鞋厂，主要生产布鞋，外购鞋底和布进行简单的缝合加工，1988 年-2004 年为自贡市金利纸业包装有限责任公司（原国营自贡市纸箱厂），经营范围主要为制造、销售纸制品食品包装箱等，2014 年-2015 年自贡诚信净化设备制造有限公司租赁其中一个车间，经营范围包括生产、销售滤油机、净油机、滤水器等。项目平面布置图见图 3.1-2。

油漆厂生产区域，生产时间 1-2 年
