自贡市长城投资开发有限公司伍家坡片区 B6-01 地块土壤污染状况初步调查报告

委托单位： 自贡市长城投资开发有限公司

编制单位： 四川和鉴检测技术有限公司

二〇二一年十二月

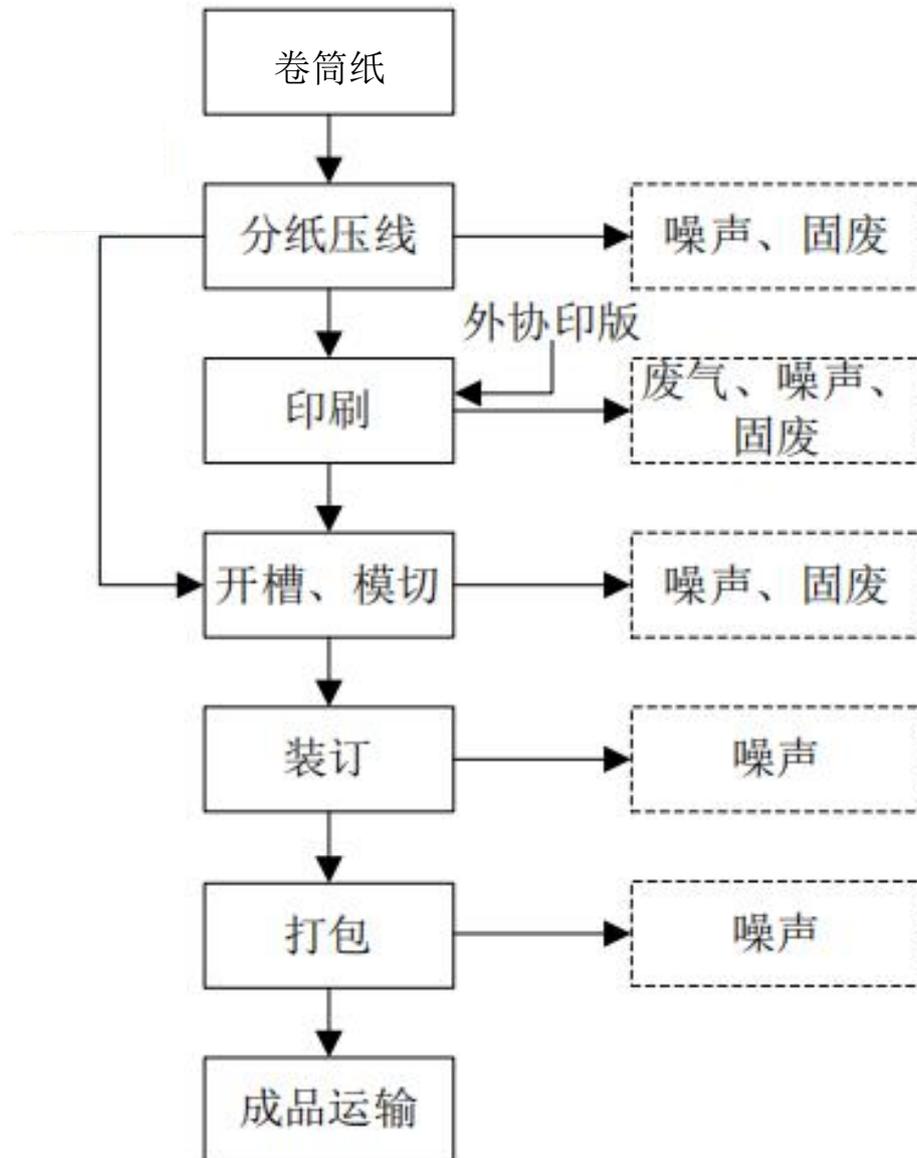
图 3.1-3 自贡市金利纸业包装有限责任公司生产工艺流程图（参考自贡市贡井昌达纸制品厂）

项目将外购成品卷筒纸通过分纸滚线机按照产品所需的尺寸进行分纸切割，同时利用设备上的压线刀或压线模，通过压力作用在板料上压出线痕，以便板料能够在预定位置进行弯折成型。本工序需要加热，将玉米淀粉加热后作为粘合剂使用。该过程将产生噪声和固废

印刷：通过多功能水墨印刷机，对分切好的纸板进行印刷，在瓦楞纸板上印刷客户所需文字或 LOGO，产生的主要污染物为印刷过程中产生的挥发性有机物、噪声、固废。

采用轮转开槽机在板料上需要开槽的位置开出槽口，同时将印刷完的板料按照设计好的图形进行裁切，去除多余的边角料。

将半成品按照要求进行分类整理然后，采用双斜订装订机对纸板进行头尾拼装和装订，不使用胶水。

将拼装完成后的成品采用自动捆扎机将产品捆成扎，一般十板装订成一捆，以便于存储和运输交付。

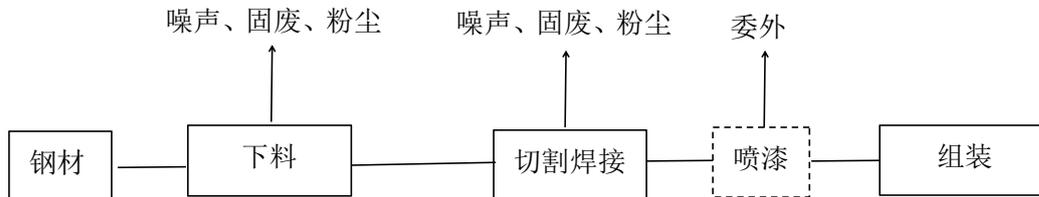
图 3.1-4 自贡诚信净化设备制造有限公司工艺流程及产污环节

根据所需的材料形状后，从钢材中取下相应形状的钢材。

根据特定的规格对钢材进行切割，切割完成后进行焊接，最终形成半成品。

对半成品进行喷漆，此工序全部委外处理。

对喷漆完成的半成品进行组装，最终形成产品。

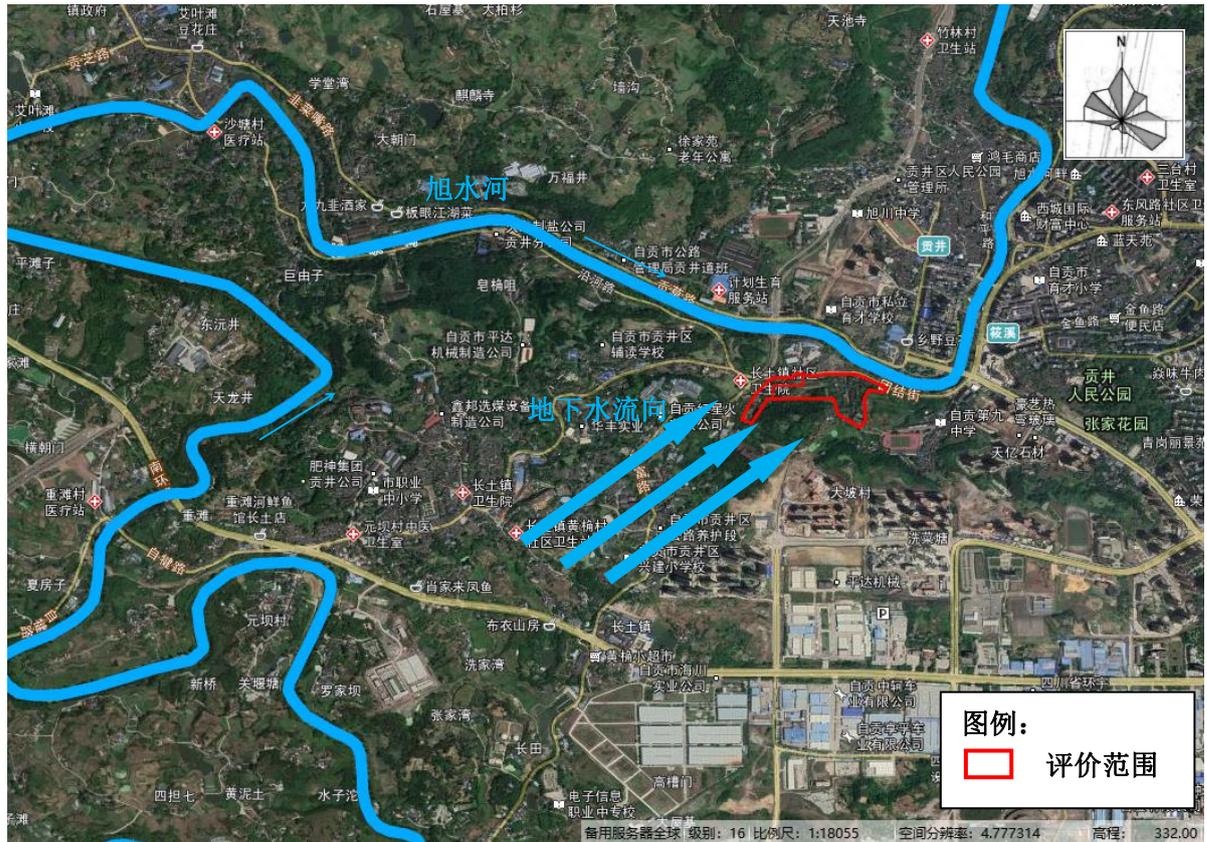
图 3.2-2 评估地块与地表水关系图

评估地块北侧为旭水河，距离约 0.04km，旭水河流向为自西向东流向，同时地块外整体地势西南高东北低，根据地表水流向以及地块地势变化情况，初步确定地块内地下水为西南向东北流向。项目区域地下水及地表水用途如表 3.2-2 所示，地块与地表水关系如图 3.2-2 所示。

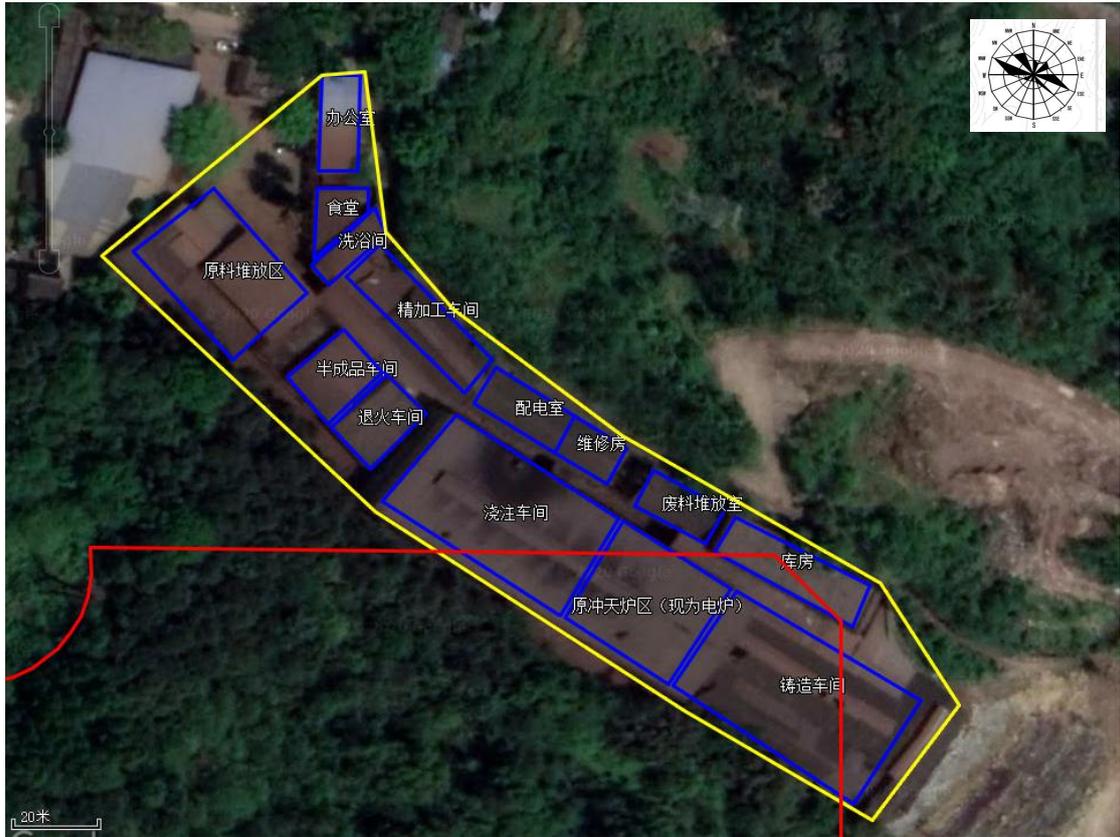
图 3.3-1 地块外西南侧企业平面布置图

评估地块周边主要为居民区和学校，北侧为自贡市长川装卸运输有限公司，西南侧为自贡市利民水暖器材制造有限公司，根据对评估地块地下水流向的分析，自贡市利民水暖器材制造有限公司位于评估地块上游区域，企业的生产可能会对评估地块造成一定影响，同时地块周边居民在日常生活中也可能对土壤和地下水造成污染。根据自贡市利民水暖器材制造有限公司平面布置，企业生产车间主要集中在厂区东侧，评估地块位于该企业卫生防护距离以外，且企业地势较评估地块低，中间隔有山体，故对评估地块影响较小。

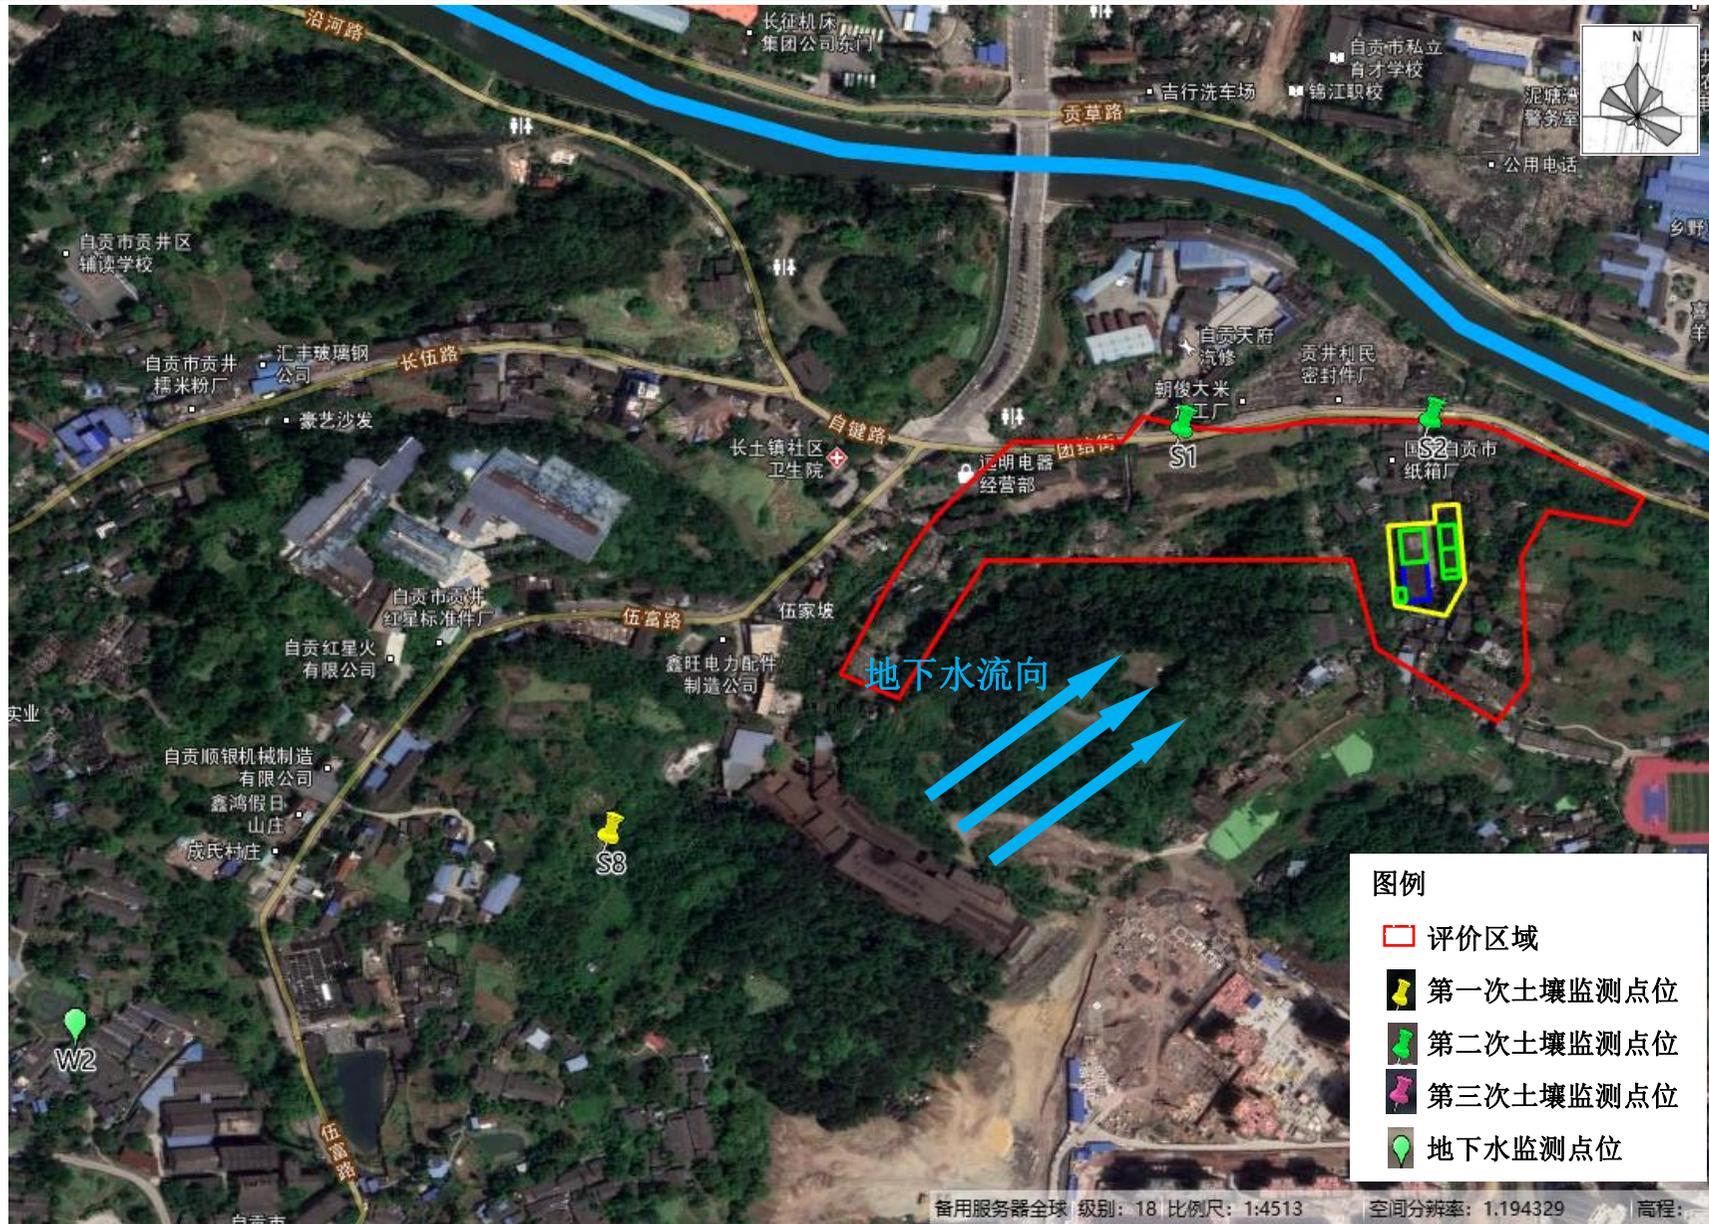
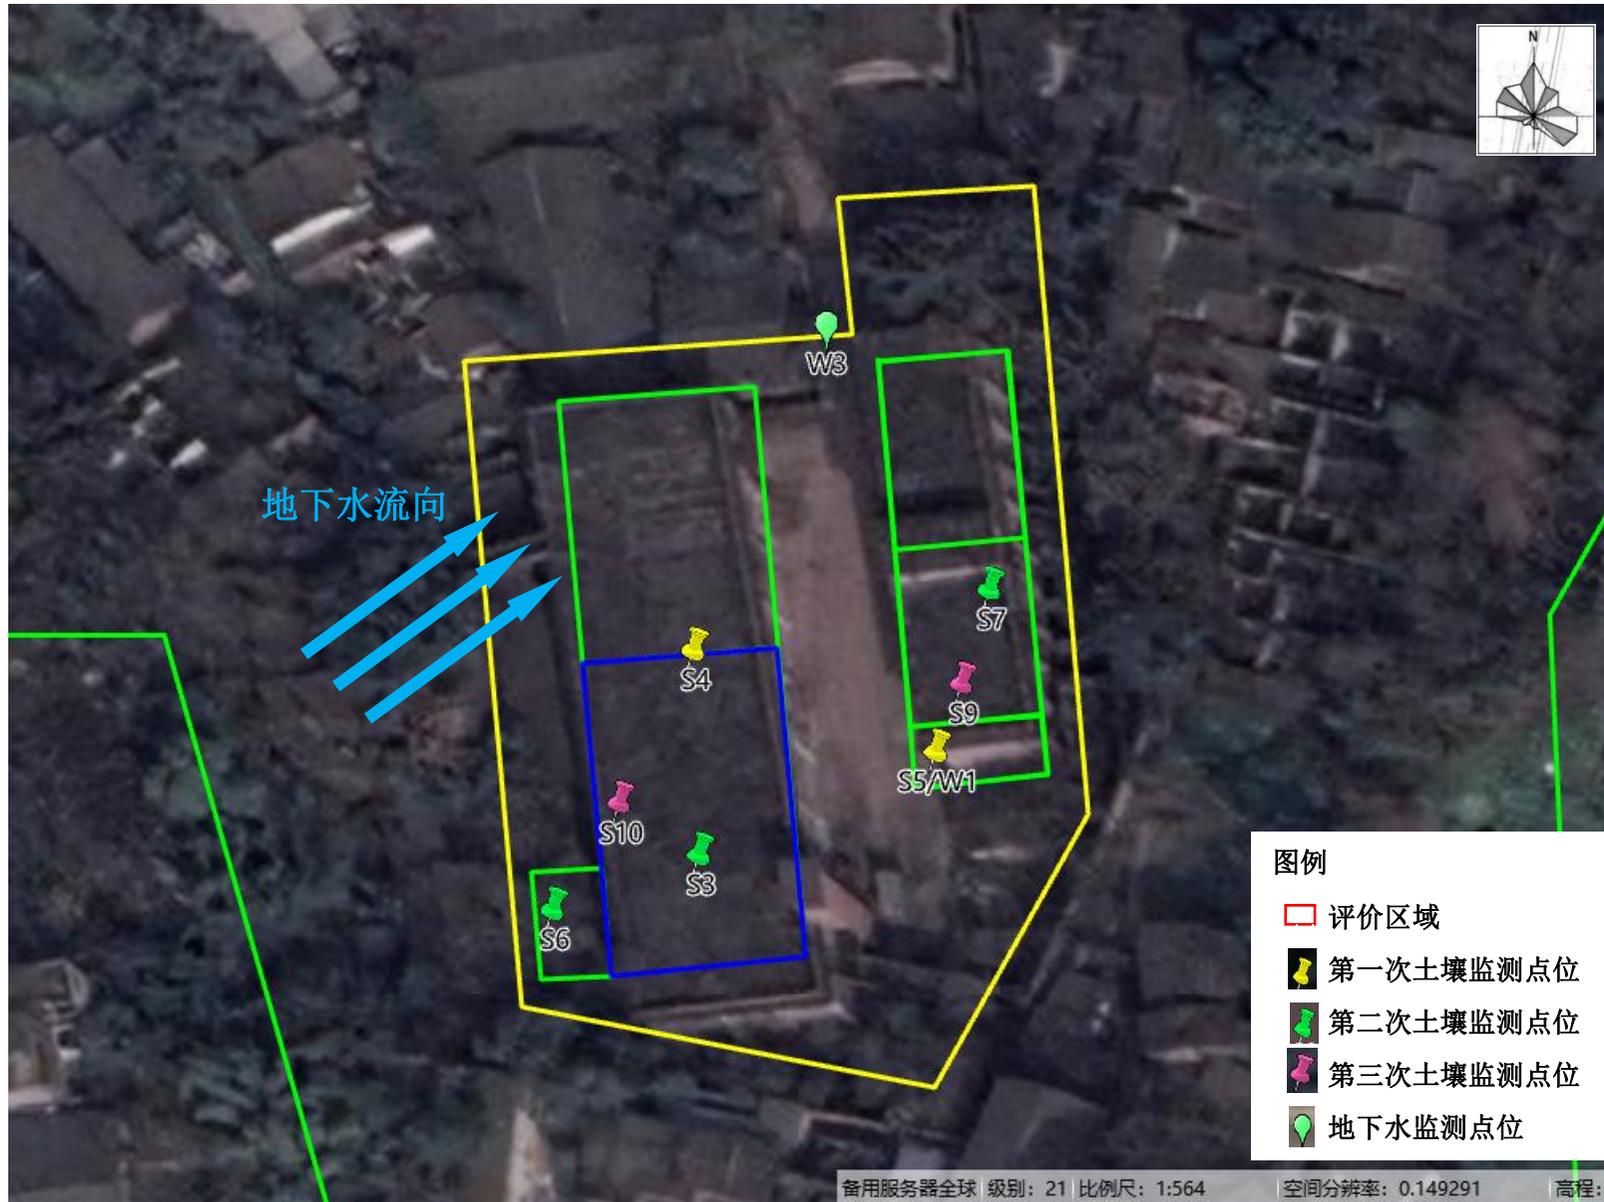
图4.1-1 评估地块监测点位设置图

根据历史影像，在地块内东南侧工业企业区域和地块内外来堆土区等区域共布设 10 个土壤采样点位（包括 1 个土壤对照点），共 26 个土壤样品。本次土壤采样工作一共分为三次，第一次采样时间为 2020 年 12 月 05 日、12 月 08 日和 12 月 15 日，一共采集 8 个土壤点位（包括 1 个土壤对照点）和 2 个地下水样品（包括 1 个地下水对照点），共 13 个土壤样品和 2 个地下水样品，后来由于涉及到规划调整，项目暂停。2021 年 4 月 26 日四川省生态环境厅印发《四川省建设用地土壤污染状况初步调查报告专家评审指南》（川环办函[2021]128 号），对四川省建设用地土壤污染状况初步调查有了新的要求。故在地块规划调整后我公司开展了第二次采

样，第二次采样时间为 2021 年 9 月 29 日、10 月 08 日和 10 月 09 日，一共采集 5 个土壤点位和 3 个地下水点位，除此之外还对第一次采样的部分点位补充 0.5m 以下深度采样，以及对地块中部以北外来堆土区开展了土壤采样，共 17 个土壤样品和 3 个地下水样品（包括 1 个地下水对照点）。参考川环办函[2021]128 号文件，对第一次采样中不满足要求的部分点位和样品进行筛选，后在项目评审后根据专家意见，补采 2 个土壤监测点位，最终确定三次采样共采集 26 个土壤样品（包括 1 个土壤对照点）和 3 个地下水样品（包括 1 个地下水对照点）。采样深度：取表层土样（0.5m）及下层土样（0.5~1.5m，1.5~2.5m），部分点位土层厚度较薄根据现场实际情况采样深度到 0.2m（S6），同时根据外来堆土的来源（北侧修路的挖方），初步判断堆土成分较为一致，选取外来堆土层较薄的区域采取 1 个土壤点位（S1），包括外来堆土层（厚 1.0m）和堆土层以下的原始土层（0~2.5m）。本次采样在地块内东南侧的工业企业内布设了 7 个土壤监测点位，每个点位计划采样深度均为 2.5m，实际采样深度在采样过程中根据企业内土层厚度情况进行调整，其中 S6 点位（锅炉房）和 S10 点位（西侧厂房设备堆放处）靠近山体土层较薄，土壤采样最大深度分别为 0.2m 和 0.5m，其他点位采样最大深度均为 2.5m。在第二次和第三次采样过程中，对于下层土壤，按照 0.5m 间距使用 XRF 快检设备对其快速筛查，选择快检综合值高的样品送至实验室分析。土壤和地下水采样点布置图见图 4.1-1。

为西南向东北流向，根据区域水文地质以及结合现场采样情况，地块内地下水水位埋深约为 15m。根据《贡舒片区 A2-19 地块建设用地地质灾害危险性评估报告》（四川科兴工程咨询有限公司，2020 年 6 月），地块地层自上而下为第四系粉质粘土（厚度 0.4-3.0m）及泥岩，同时根据现场踏勘，地块内水井地下水水位埋深约为 2.0m，本次在地块内新建 2 个地下水井开展地下水监测。本次地下水采样于 2021 年 10 月 08 日和 10 月 09 日完成。土壤和地下水采样点布置图见图 4.1-1。

界扰动的裸露土壤），作为对照点，仅采集表层一个土壤样品（采样深度与地块表层土壤采样深度相同）。在地块外上游设置地下水监测点（W2）作为地下水对照点，采样深度为水面以下 0.5m。土壤和地下水采样点布置图见图 4.1-1。

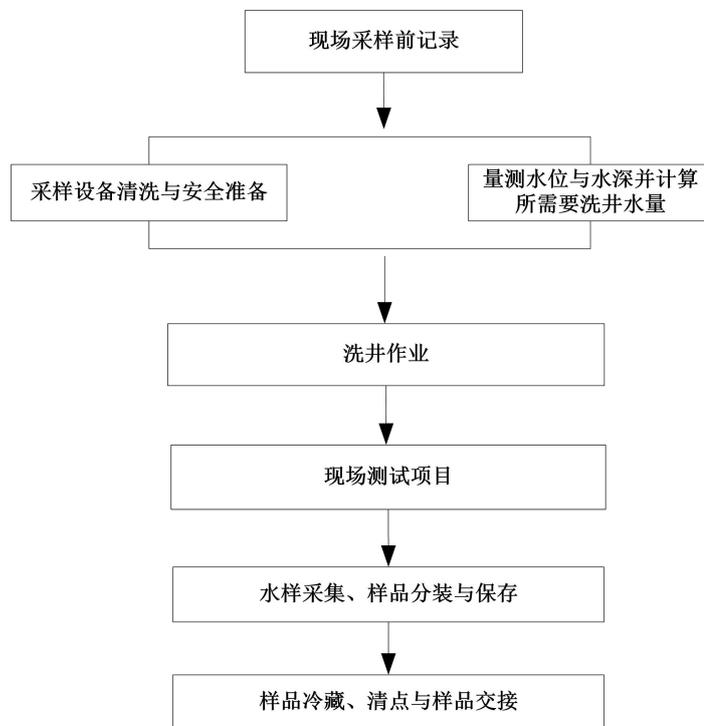
图 4.2-1 监测井地下水采样作业流程

(3) 采样时将采样器伸入到筛管位置进行水样采集，采样器在井中的移动应力求缓缓上升或下降，以避免造成扰动，造成气提作用或者气曝作用。

(4) 开始采样时，记录开始采样时间。并以清洗过的采样器，取足量体积的水样装于样品瓶内，并填好样品标签。
