# 四川顺达人造林制品有限公司 地块土壤污染状况初步调查报告

委托单位：四川顺达人造林制品有限公司

编制单位：四川和鉴检测技术有限公司

二〇二二年一月

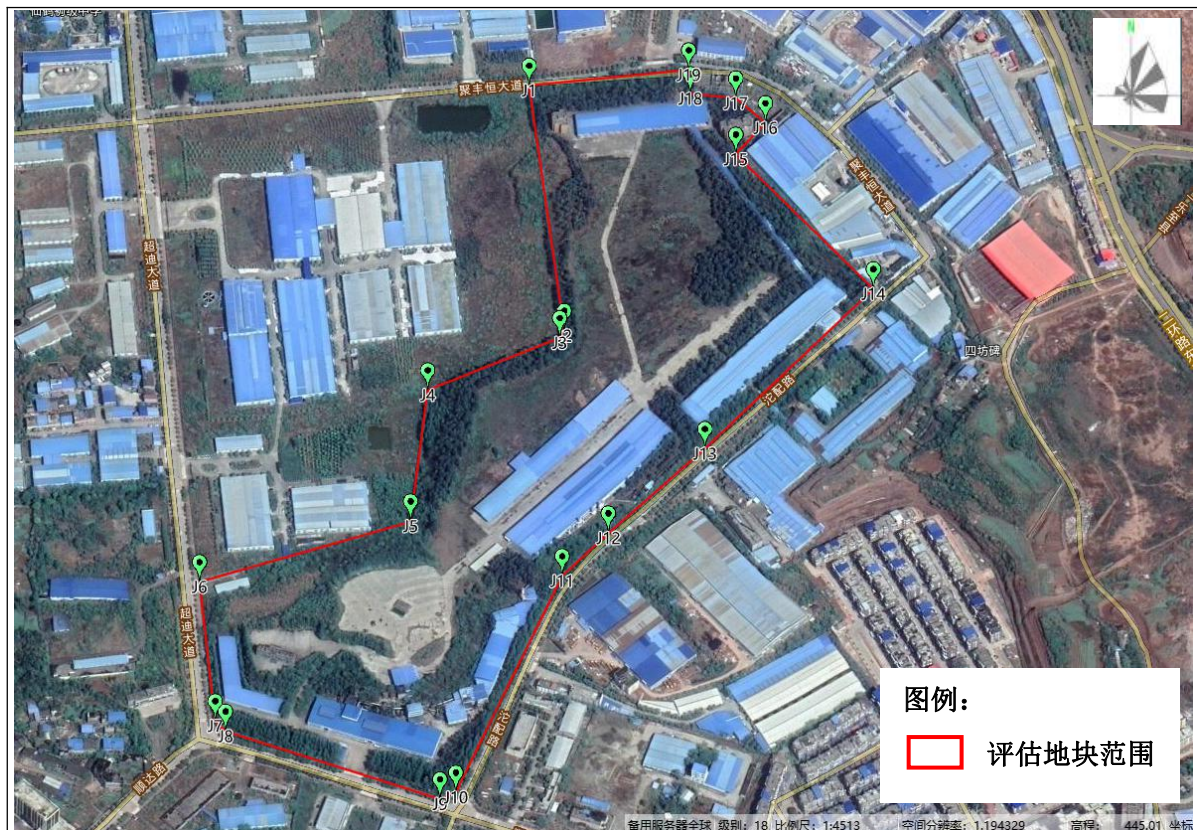
图 2.2-1 调查地块范围

本次土壤污染状况初步调查地块位于四川省资阳市乐至县天池镇顺达路 81 号，地块占地面积共计 227080.04 平方米（见附件八），调查地块规划范围见图 2.2-1，拐点坐标见表 2.2-1。

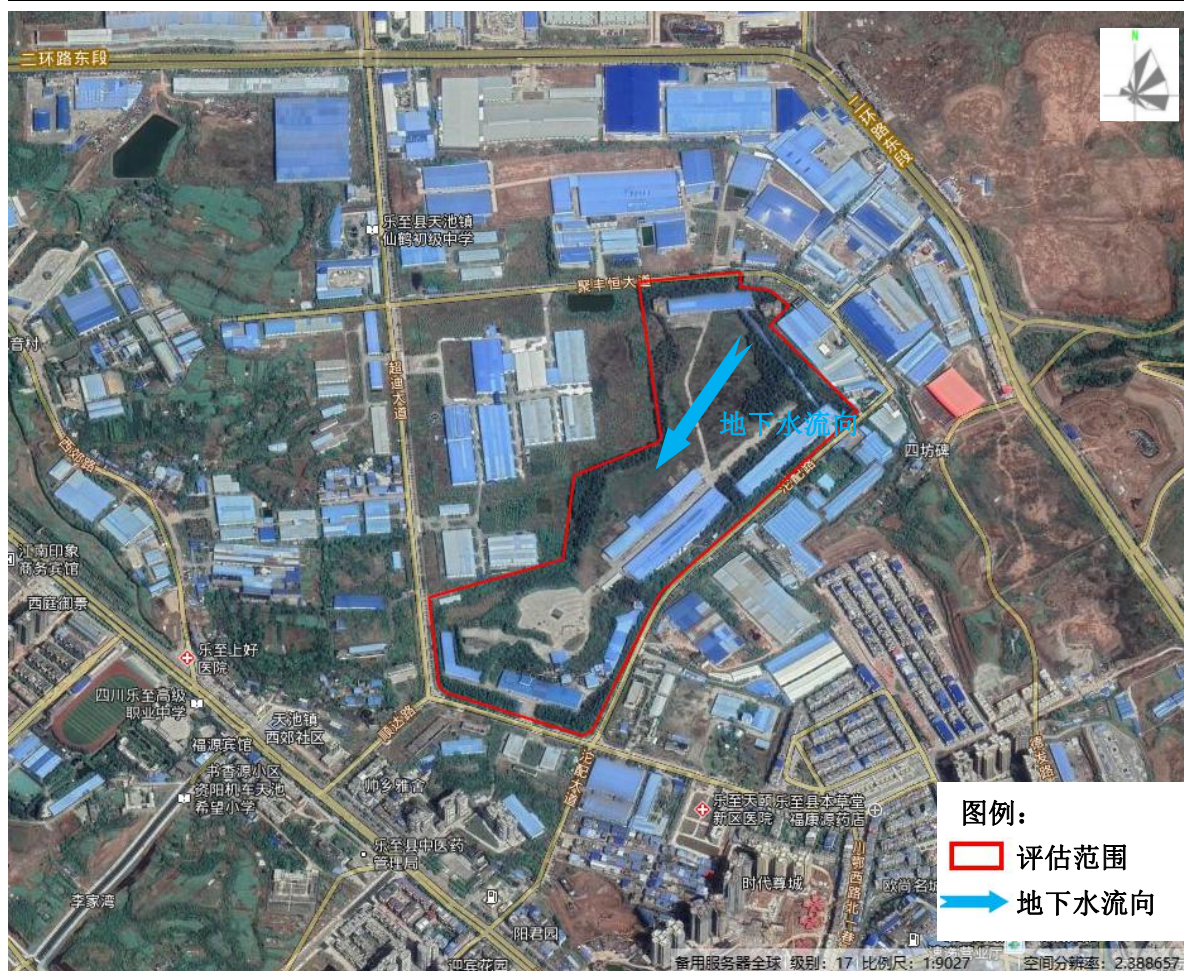
图 4.2-1 评价区域内地下水流向图

结合地块所在区域水文地质情况及现场踏勘，地块内整体北高南低，从北向南海拔高度逐渐递减，最大高差约 30 米。地块所在区域地下水流向判断主要根据地块内及周边地势情况，确定得出地块所在区域地下水流向为北（东北）向南（西南）流向。

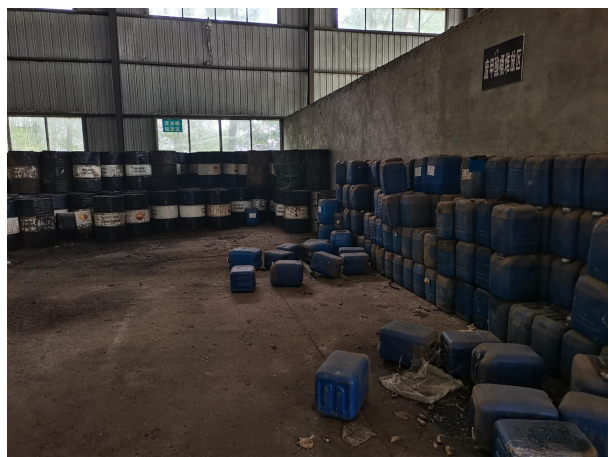
危废间（已清运）

| 危废间 | 用于暂存废稀释剂桶、废油漆桶、废树脂胶桶、废白乳胶桶、废导热油、废漆渣、废活性炭等 | 油漆（苯、甲苯、二甲苯）、苯酚、石油烃（C <sub>10</sub> -C <sub>40</sub> ）、甲醛 | 是 | 地面均为水泥混凝土，地面无明显裂缝 |

| 5 | 危废间 | 265.56 | 危险废物暂存 | / | 废稀释剂桶、废油漆桶、废树脂胶桶、废白乳胶桶、废导热油、废漆渣、废活性炭 | 储存过程中跑冒滴漏 | 地面裂缝 | 地面漫流、垂直入渗 | 油漆（苯、甲苯、二甲苯）、苯酚、甲醛、石油烃（C <sub>10</sub> -C <sub>40</sub> ） | |

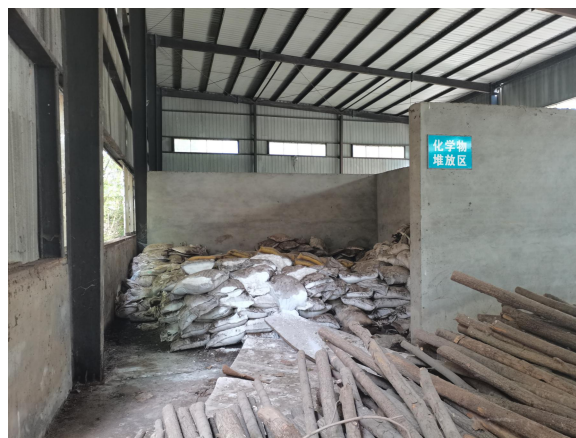
危化品库（现已清运）

| 危化品库 | 主要暂存树脂胶、尿素等 | 甲醛 | 是 | 地面均为水泥混凝土，地面无明显裂缝 |

| 6 | 危化品库 | 94.55 | 主要暂存树脂胶、尿素等 | / | 树脂胶 | 储存过程中跑冒滴漏 | 地面裂缝 | 地面漫流、垂直入渗 | 甲醛 | |

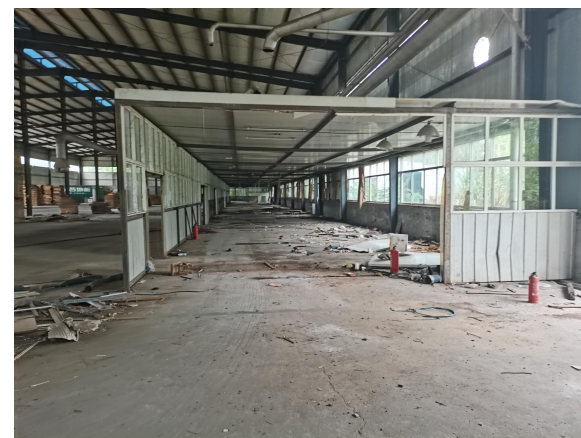
地板、指接板车间喷漆室

| 序号 | 车间名称 | 面积（平方米） | 涉及工业活动 | 重点场所或者重点设施设备 | 涉及有毒有害物质清单 | 产污环节 | 隐患内容 | 污染途径 | 特征污染物 | 备注 |
|---|---|---|---|---|---|---|---|---|---|---|
| 1 | 地板、指接板车间喷漆区 | 892.99 | 产品喷涂 | 活性炭吸附处置 | 油漆 | 产品喷涂 | 喷漆废气泄漏 | 大气沉降 | 油漆（苯、甲苯、二甲苯）、苯酚 | / |

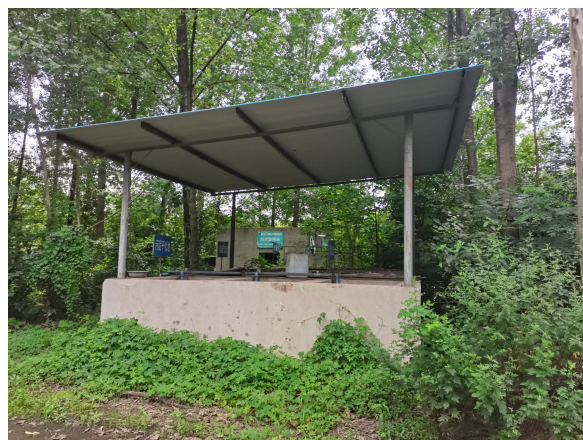
| 序号 | 车间名称 | 面积（平方米） | 涉及工业活动 | 重点场所或者重点设施设备 | 涉及有毒有害物质清单 | 产污环节 | 隐患内容 | 污染途径 | 特征污染物 | 备注 |
|---|---|---|---|---|---|---|---|---|---|---|
| 4 | 污水处理站 | 113.03 | 生产废水的处理 | 厌氧酸化处理+鼓风机曝气+活性污泥法+生物接触氧化法 | 生产废水 | 生产过程中跑冒滴漏 | 池体存在破碎或裂缝 | 地面漫流、垂直入渗 | 油漆（苯、甲苯、二甲苯）、苯酚、甲醛、石油烃（C <sub>10</sub> -C <sub>40</sub> ） | |

根据现场踏勘、人员访谈、历史卫星影像，结合企业相关资料可知，评价区域内存在胶罐（制胶车间南侧）、油罐区（中纤板车间热压区液压油罐）、污水处理池以及清水循环池（热磨车间旁），其中胶罐（制胶车间南侧）和油罐区（中纤板车间热压区液压油罐）自企业停产后就已运移，原罐区未见明显泄漏痕迹，污水处理池内残余少量废水，未见泄漏痕迹，清水循环池（热磨车间旁）为清净水。

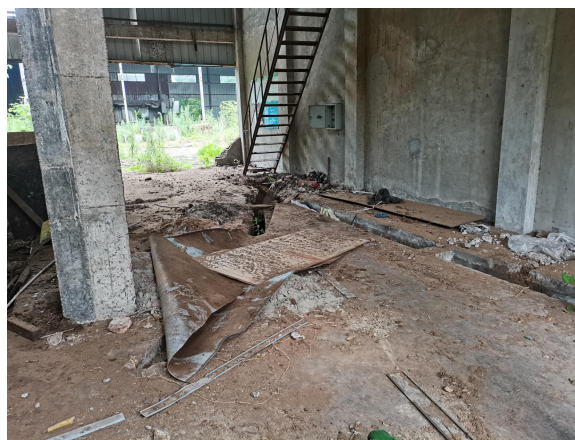
| 热磨车间 | 主要用于热磨工艺 | 石油烃（C <sub>10</sub> -C <sub>40</sub> ） | 是 | 地面均为水泥混凝土，地面无明显裂缝 |

| 序号 | 车间名称 | 面积（平方米） | 涉及工业活动 | 重点场所或者重点设施设备 | 涉及有毒有害物质清单 | 产污环节 | 隐患内容 | 污染途径 | 特征污染物 | 备注 |
|---|---|---|---|---|---|---|---|---|---|---|
| 3 | 热磨车间 | 141.12 | 主要将木片制备成纤维 | / | 热磨油 | 生产过程中跑冒滴漏 | 地面裂缝 | 地面漫流、垂直入渗 | 石油烃（C <sub>10</sub> -C <sub>40</sub> ） | / |

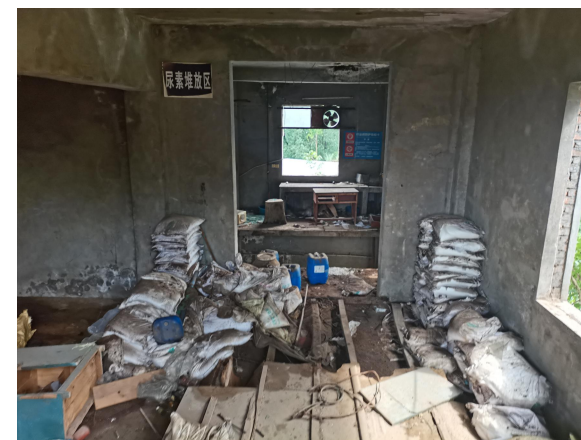
| 制胶车间 | 主要用于木材粘胶的制作 | 甲醛 | 是 | 位于陡坎上，南侧陡坎下为胶罐区，地面均为水泥混凝土，地面无明显裂缝 |

| 序号 | 车间名称 | 面积（平方米） | 涉及工业活动 | 重点场所或者重点设施设备 | 涉及有毒有害物质清单 | 产污环节 | 隐患内容 | 污染途径 | 特征污染物 | 备注 |
|---|---|---|---|---|---|---|---|---|---|---|
| 2 | 制胶车间 | 154.26 | 粘结剂制作 | 活性炭吸附处置 | 脲醛树脂胶 | 制胶、调胶设备清洗废水、生产过程中产生的含甲醛废气 | 管线破裂或废气泄漏 | 大气沉降、地面漫流、垂直入渗 | 甲醛 | / |

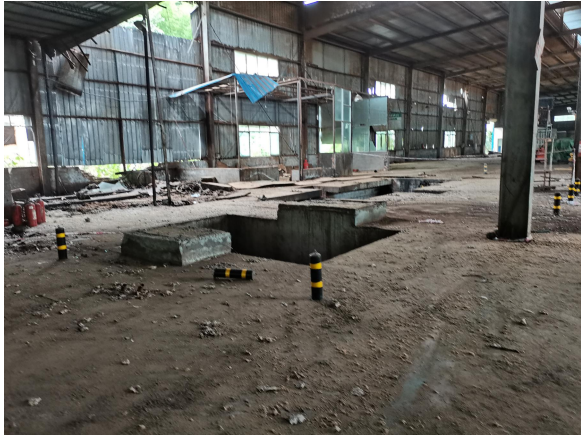
中纤板生产车间热压区

| 8 | 中纤板车间热压区 | 622.31 | 主要用于中纤板的生产 | / | 导热油 | 生产过程中跑冒滴漏 | 地面裂缝 | 地面漫流、垂直入渗 | 石油烃（C <sub>10</sub> -C <sub>40</sub> ） | |
