资阳市土地矿产储备中心
GXYD-2021-033 号地块
土壤污染状况初步调查报告

委托单位：资阳市土地矿产储备中心
编制单位：四川和鉴检测技术有限公司

二〇二二年一月

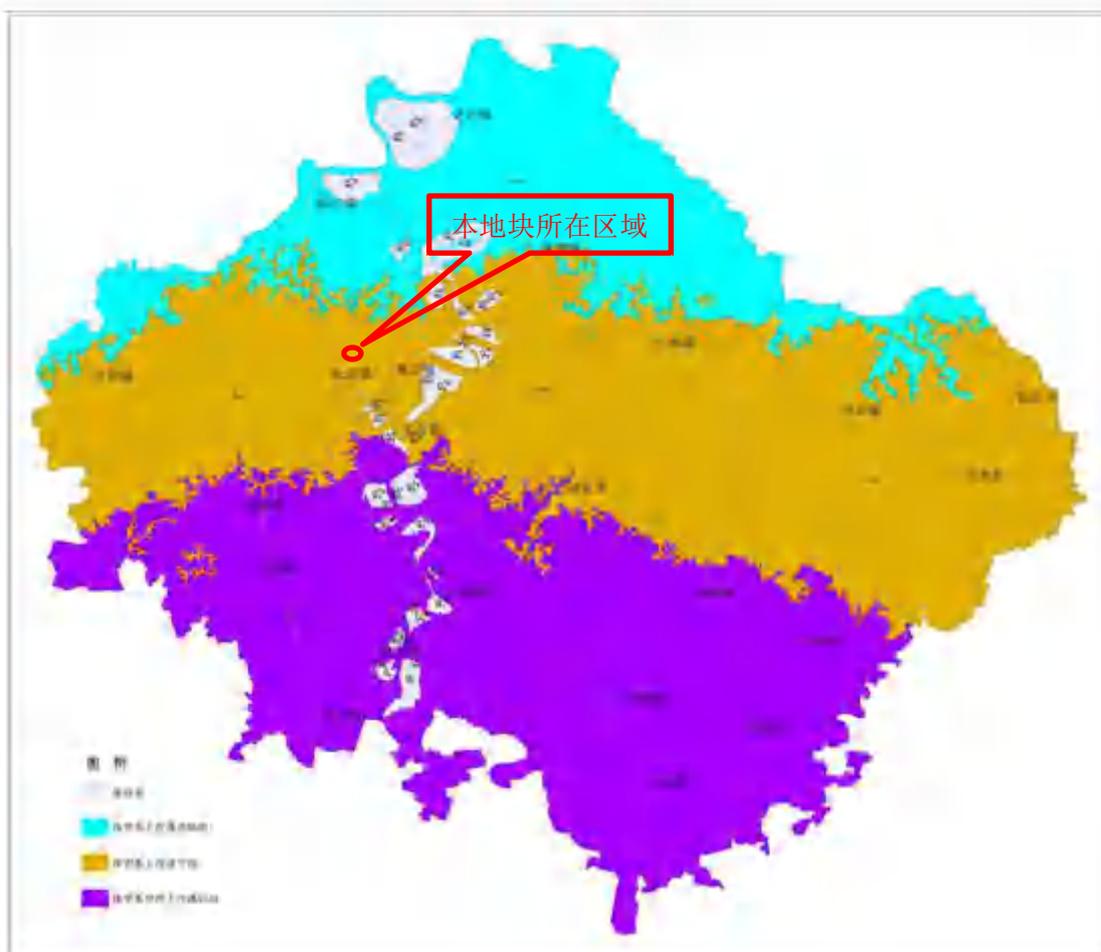
图 3.1-2 资阳市雁江区地层岩性分布图

新生代第四系全新统河流冲积层（ Q_4^{al} ）：分布于境内沱江两岸及其支流的一级阶地的河漫滩上，沱江两岸一级阶地上部为黄色、浅黄色粘质砂土，其支流为砖红色、红褐色砂质黏土，均厚 1~5m。河漫滩地区具二元结构，上部为灰褐色砂土，厚 2m 以上，下部为砂砾石层，砾径一般 3cm~5cm，成分有石英岩、花岗岩、变质岩、砂岩等。磨圆度和分选性都好（图 3.1-2）。

雁江区地层较简单，基岩为侏罗系中上统沙溪庙组、遂宁组及蓬莱镇组，岩性为砂、泥岩不等厚互层或砂岩夹薄层泥岩；上覆第四系中更新统及上更新统冰碛层和冰水堆积层以及全新统冲、洪积层，岩性主要为泥质卵石、黏土夹卵石及粉质黏土等。第四系土体厚度较小，在河谷地区一般 5~20m，丘坡地带一般 1~3m。

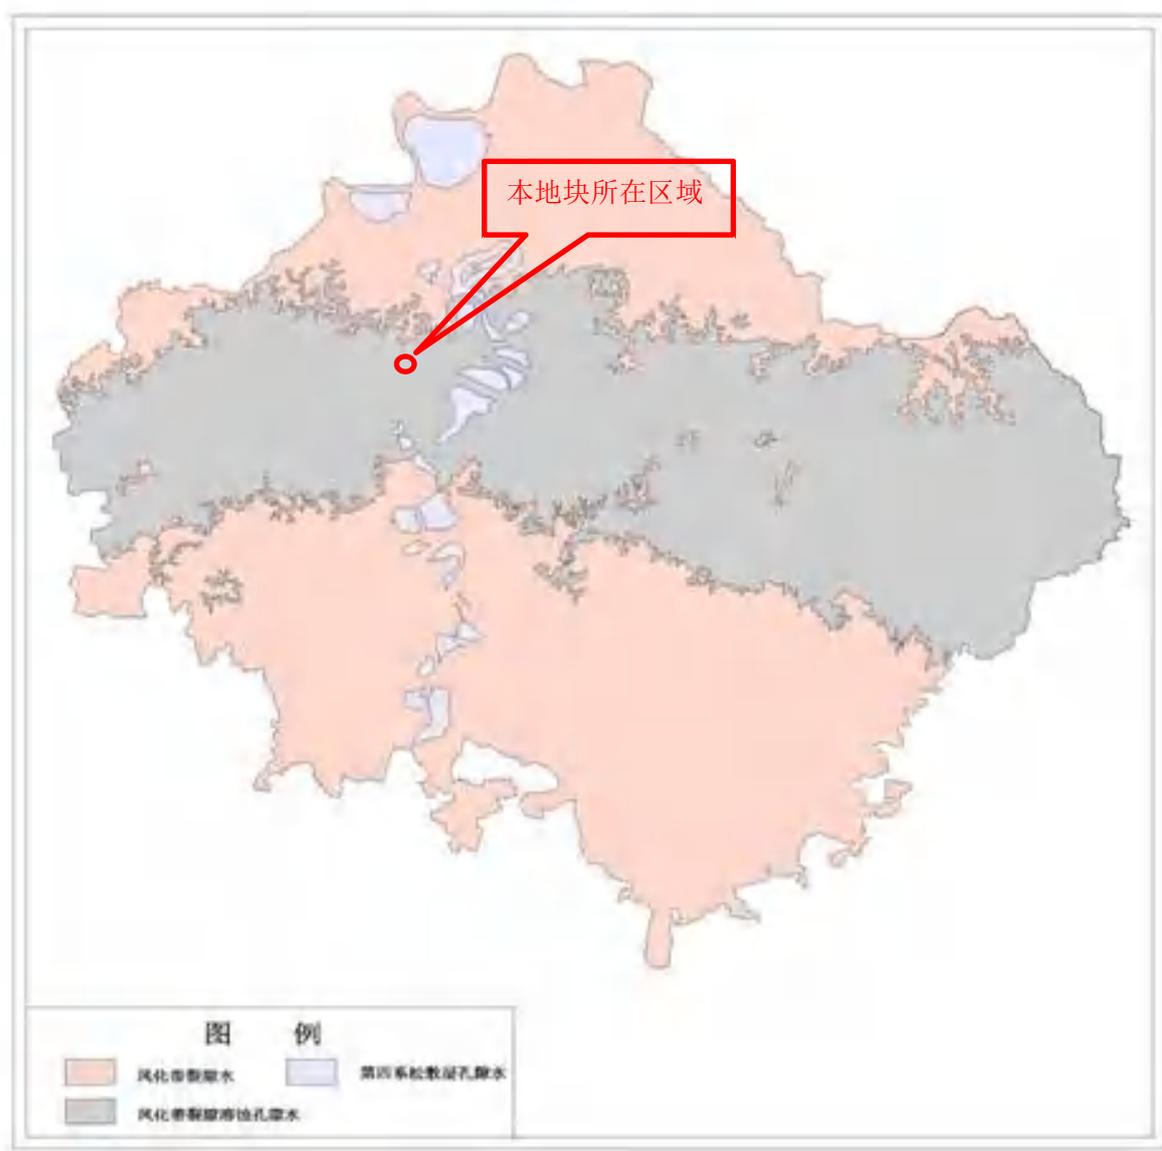
图 3.1-3 雁江区地下水类型分区图

区内地下水按岩性及赋存方式、水理性质及水力特征，可划分为两种类型：松散堆积层孔隙水和基岩裂隙层间水（图 3.1-3）。

分布于沱江两侧的漫滩及阶地和冰水堆积台地上。含水层主要为第四系冲积砂砾卵石层及冰水堆积粘土夹卵石层。松散层孔隙水主要分布于河漫滩和一、二年级阶地，赋存于第四系的河床冲洪积及冰水堆积物内。松散层孔隙水与河水联系较密切，一般水量较丰富，赋水性差异大，仅沿河谷底部分布。局部斜坡碎石土中含少量孔隙水，含水量小，受大气降水补给，以下降泉形式排泄或补给深部基岩裂隙水。单井涌水量一般小于 $100\text{m}^3/\text{d}$ ，仅局部漫滩和一级阶地单井用水量可达 $500\text{m}^3/\text{d}\sim 1000\text{m}^3/\text{d}$ 。在谷坡的各类松散堆积物，往往不具备储水条件，但其渗透性对沿河（谷）堆积层滑坡、崩塌等地质灾害的产生有较大影响。它们的形成通常具有多期性，因而形成堆积层渗透性在剖面和平面上的差异，弱透水带因此成为滑坡滑动带或滑动面。总体而言，松散岩类孔隙水分布面积小，其富水性也较差。

主要赋存于砂岩裂隙、泥岩网状裂隙及它们的溶蚀孔洞中。不同的含水岩组，由于裂隙和溶蚀孔洞发育程度的差异，因而其水量差异也较大。

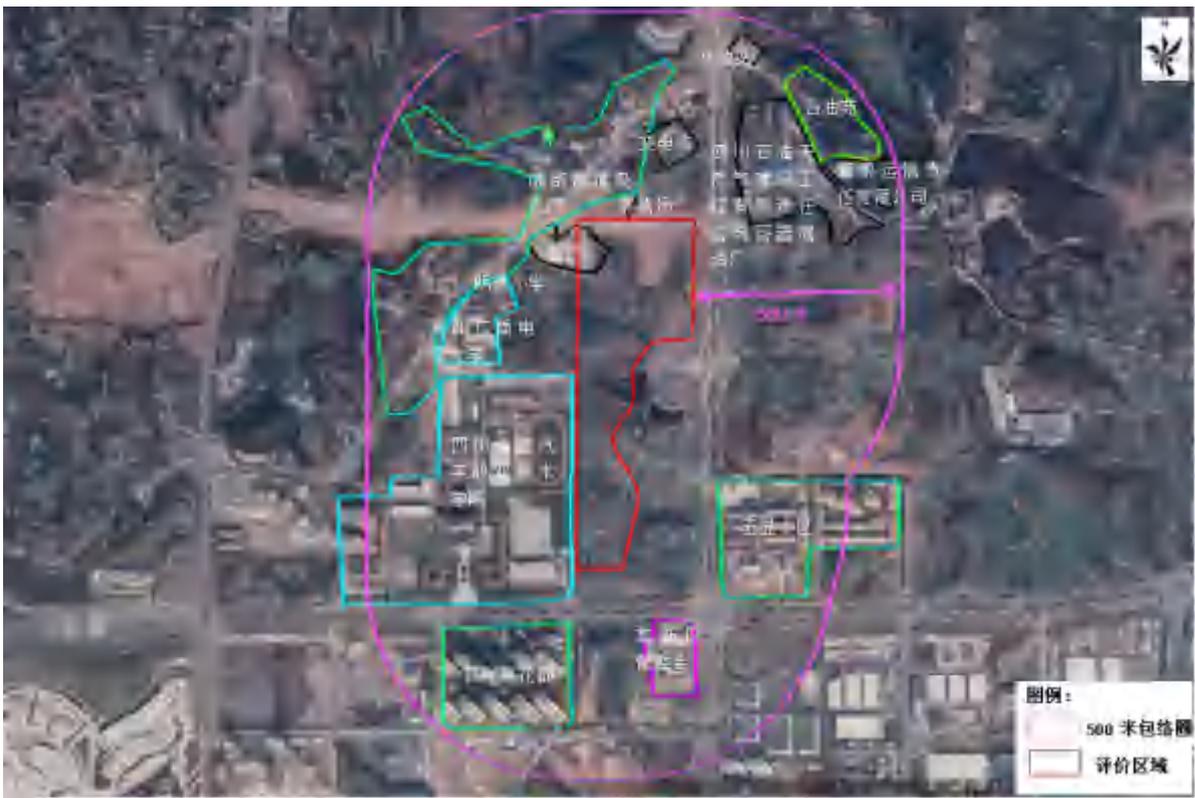
图 3.2-1 评价区域周边 500m 范围外环境分布图

外环境名称	方位	与地块的最近距离	备注
石油苑（居住区）	东北	338m	敏感目标（约 800 人）
农户及商铺	西北	50m	敏感目标
明德小学	西	145m	敏感目标（约 300 人）
广播电视大学	西	185m	敏感目标（约 300 人）
四川希望汽车职业技术学院	西	10m	敏感目标（约 2000 人）
五显小区（居住区-安置房）	东南	190m	敏感目标（约 600 人）
花样年花郡（居住区-在售）	西南	119m	敏感目标（约 100 人）
饮用水井	西北	173mm	敏感目标
高新区管委会	东南	144m	/
变电站	北	126m	/
四川石油天然气建设工程有限责任公司容器制造厂厂房	东北	132m	/
鑫鹏运输有限责任公司	东北	347m	/
加油站	东北	388m	/
养殖场	北	10m	/（已拆）

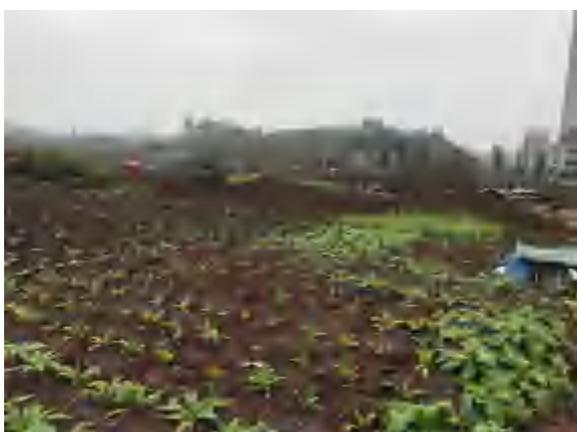
地块东侧现状（照片编号：1#，拍摄方向：东南）

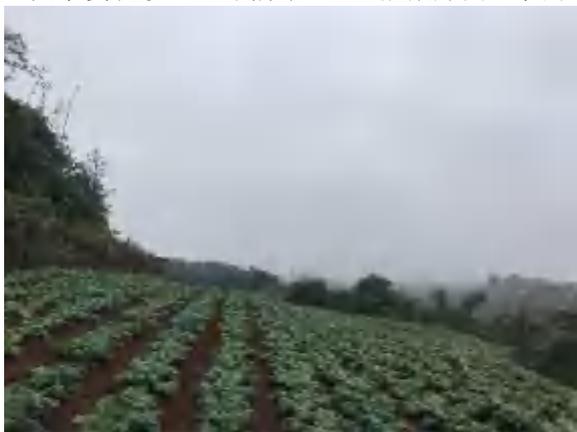
地块西侧现状（照片编号 3#，拍摄方向：东）

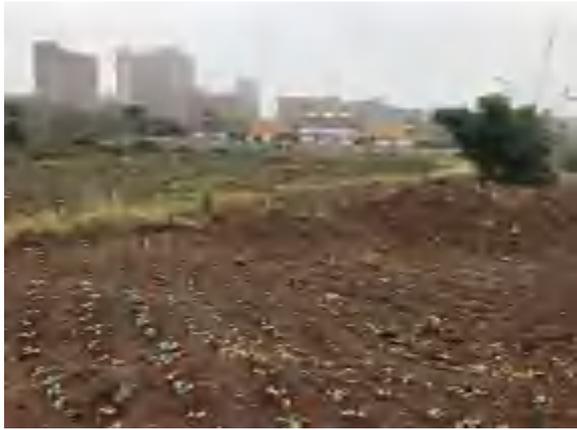
地块西侧现状（照片编号 5#，拍摄方向：东）

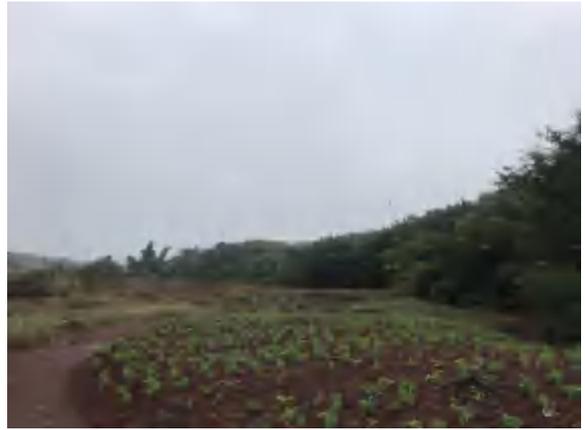
地块东侧现状（照片编号 6#，拍摄方向：东北）

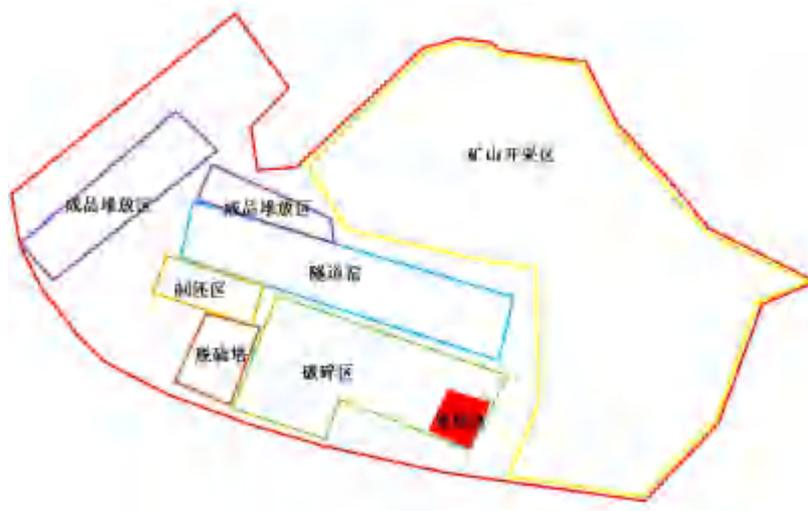
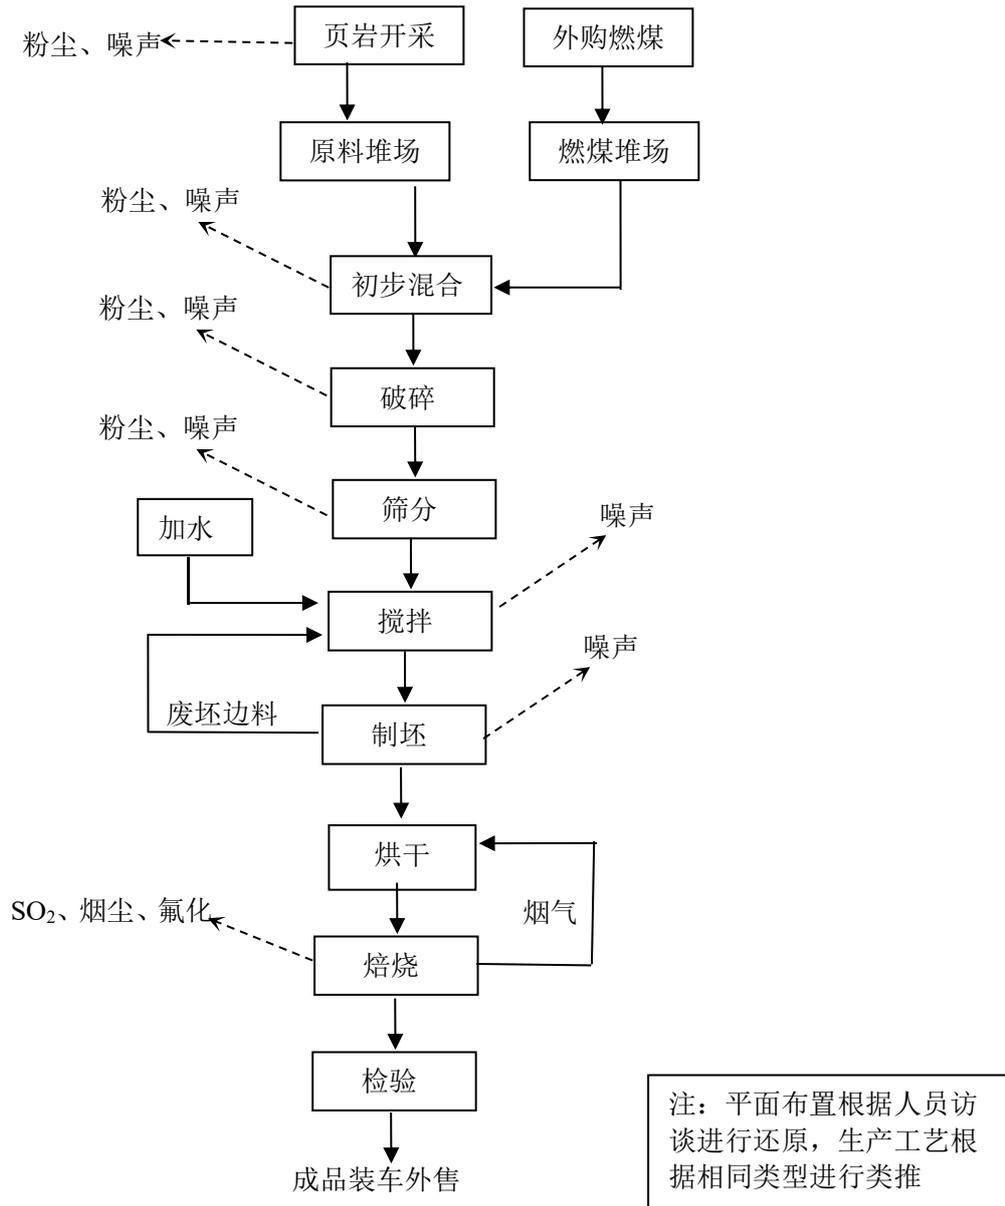
图 3.3-3 南市砖厂生产工艺及平面布置图

项目原料从配套矿山开采后，直接用挖掘机输送至原料堆场，煤从外购送至原煤堆场。然后按照一定的比例将页岩与原煤在混料区进行混合后，再送入原料处理区，经破碎、粉碎、筛分达到粒径要求后，经皮带输送机送入搅拌机加水调和搅拌（2次搅拌），然后陈化堆放；陈化后的物料采用真空挤砖机挤出成型，成型后的泥条经表面处理，经自动切条机、自动切坯机切割成所要求尺寸的砖坯，再由自动码坯机进行码坯，码好的砖坯由度车送入烘干窑进行烘干，烘干好的砖坯再送入焙烧窑进行焙烧。烧成温度为 700~31780℃，烧成周期为 27 小时左右。

原料的处理对于制作高强度、高质量的页岩砖、真空砖非常重要，因此需对原料进行严格的处理，以便得到充分均化、混合、破碎。从页岩山上以挖掘机的方法开采页岩，然后将采集的页岩运到厂区料场。项目页岩开采方式采用从上而下梯级开采，平行推进的开采方式。页岩开采后按比例掺入原煤，进行混合，混合好以后送入原料处理车间，经卧破机、粉碎机对页岩进行破碎、粉碎，粉碎后的页岩颗粒粒度<30mm，然后再用滚筒筛进行筛选，滚动筛通过重力作用，原料回旋，筛选出颗粒粒度<3mm的细料，筛选出的粗料返回车间再次进行破碎和粉碎。

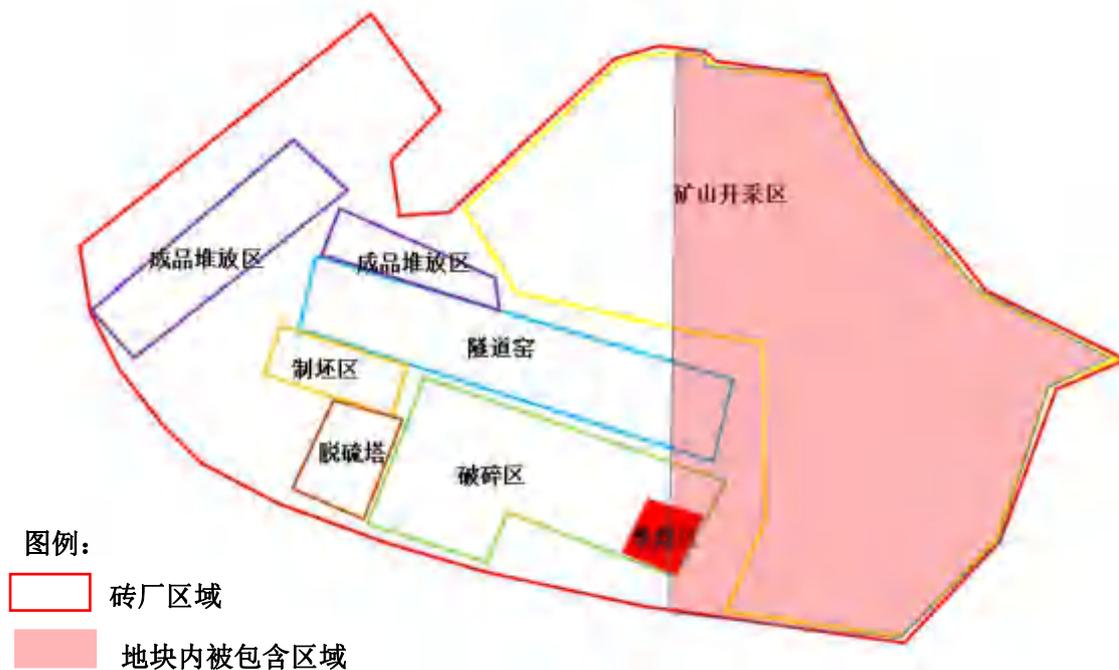
图 3.3-4 地块占南市砖厂布局图

评估地块位于资阳市南市片区四川希望汽车职业学院以东，城南大道以北，占地面积 150595.79m²，结合人员访谈、资料收集及空间历史图像分析得出：本地块属于农村环境，其利用历史主要为徐家堰、农用地（农田、耕地）、山林、少量农户以及南市砖厂。其中地块西北侧 1997 年建设的南市砖厂已于 2018 年年初停产，本地块占砖厂面积约 5785m²，涉及区域主要为砖厂的采矿区以及部分隧道窑与破碎区，地块包含区域见图 3.3-4；处于地块东侧的徐家堰由于 2015 年修建大千路南延线进行了填方，填方用土主要为红岩村挖山土方，地块内居民也于 2015 年进行了拆迁。

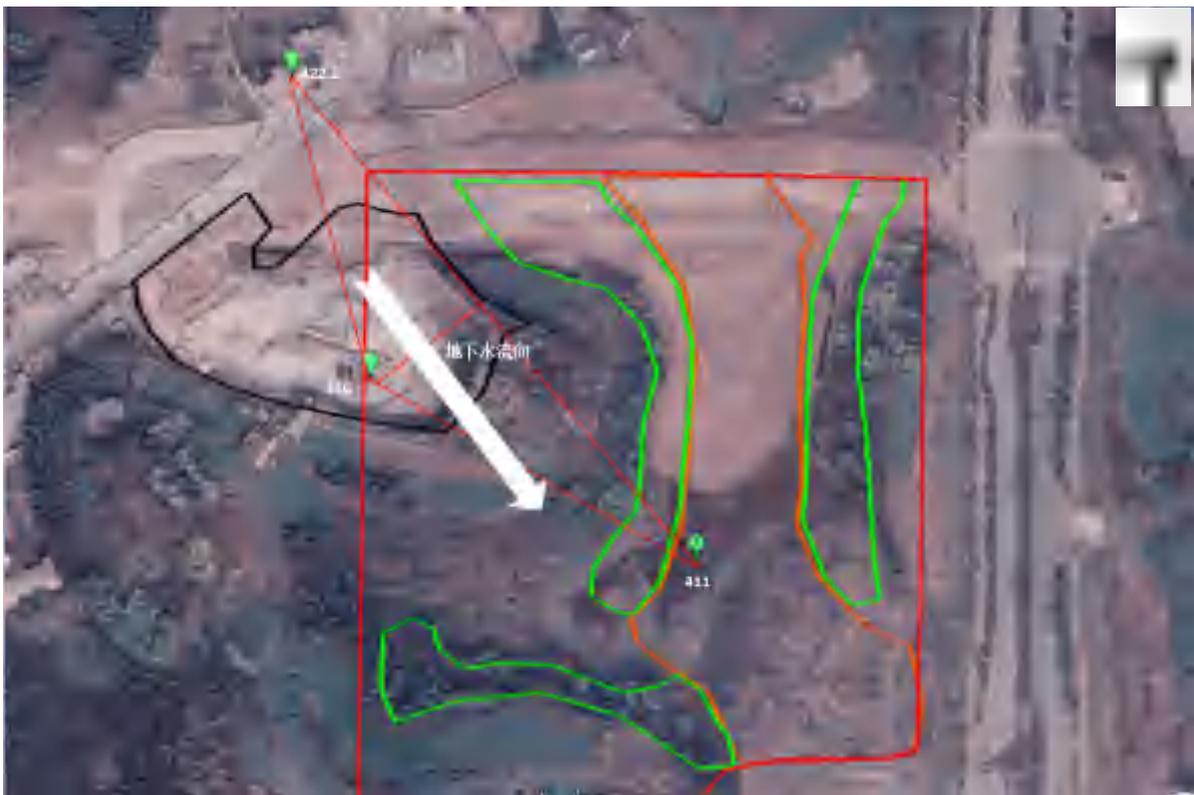
图 4.2-3 评价区域内地下水流向图

水井点位编号	坐标（以°表示）		井口海拔 (m)	水位 (m)	水面海拔 (m)
	E	N			
W1	104.614109	30.092632	425	9	416
W2	104.615516	30.091938	419	8	411
W _{DZ}	104.613600	30.093985	425	2.8	422.2

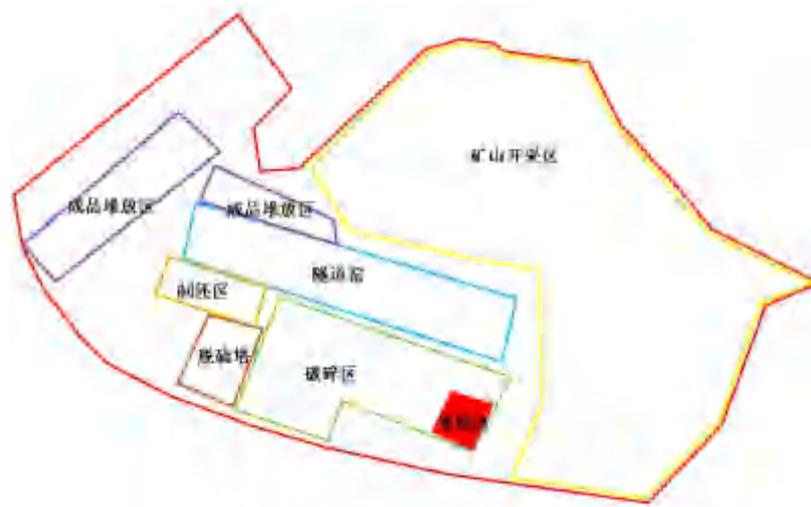
图 4.3-1 南市砖厂平面布置图

地块内存在一南市砖厂，根据人员访谈结果以及相似企业工艺分析，确定企业平面布局图 4.3-1。地块区域平面图 4.3-2。

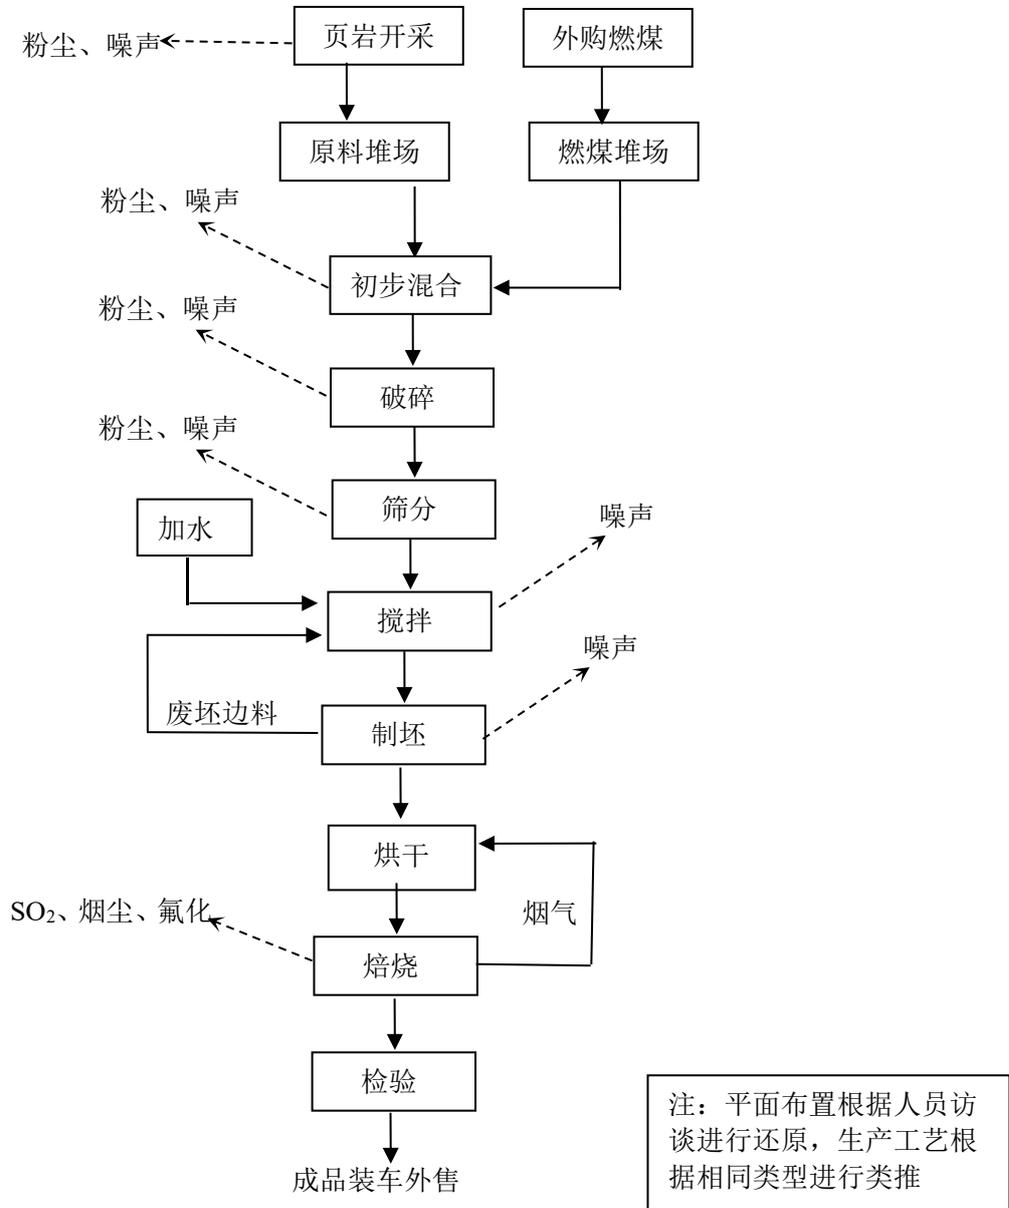
图 4.3-3 生产工艺流程图

项目原料从配套矿山开采后，直接用挖掘机输送至原料堆场，煤从外购送至原煤堆场。然后按照一定的比例将页岩与原煤在混料区进行混合后，再送入原料处理区，经破碎、粉碎、筛分达到粒径要求后，经皮带输送机送入搅拌机加水调和搅拌（2次搅拌），然后陈化堆放；陈化后的物料采用真空挤砖机挤出成型，成型后的泥条经表面处理，经自动切条机、自动切坯机切割成所要求尺寸的砖坯，再由自动码坯机进行码坯，码好的砖坯由度车送入烘干窑进行烘干，烘干好的砖坯再送入焙烧窑进行焙烧。烧成温度为 700~31780℃，烧成周期为 27 小时左右。

原料的处理对于制作高强度、高质量的页岩砖、真空砖非常重要，因此需对原料进行严格的处理，以便得到充分均化、混合、破碎。从页岩山上以挖掘机的方法开采页岩，然后将采集的页岩运到厂区料场。项目页岩开采方式采用从上而下梯级开采，平行推进的开采方式。页岩开采后按比例掺入原煤，进行混合，混合好以后送入原料处理车间，经卧破机、粉碎机对页岩进行破碎、粉碎，粉碎后的页岩颗粒粒度<30mm，然后再用滚筒筛进行筛选，滚动筛通过重力作用，原料回旋，筛选出颗粒粒度<3mm的细料，筛选出的粗料返回车间再次进行破碎和粉碎。

烧制好的成品砖（装在摆渡车上），由摆渡车拉出运到卸车区，人工装卸到手推车上，同时对砖的质量进行检查，而后运出。生产工艺见图 4.3-3。

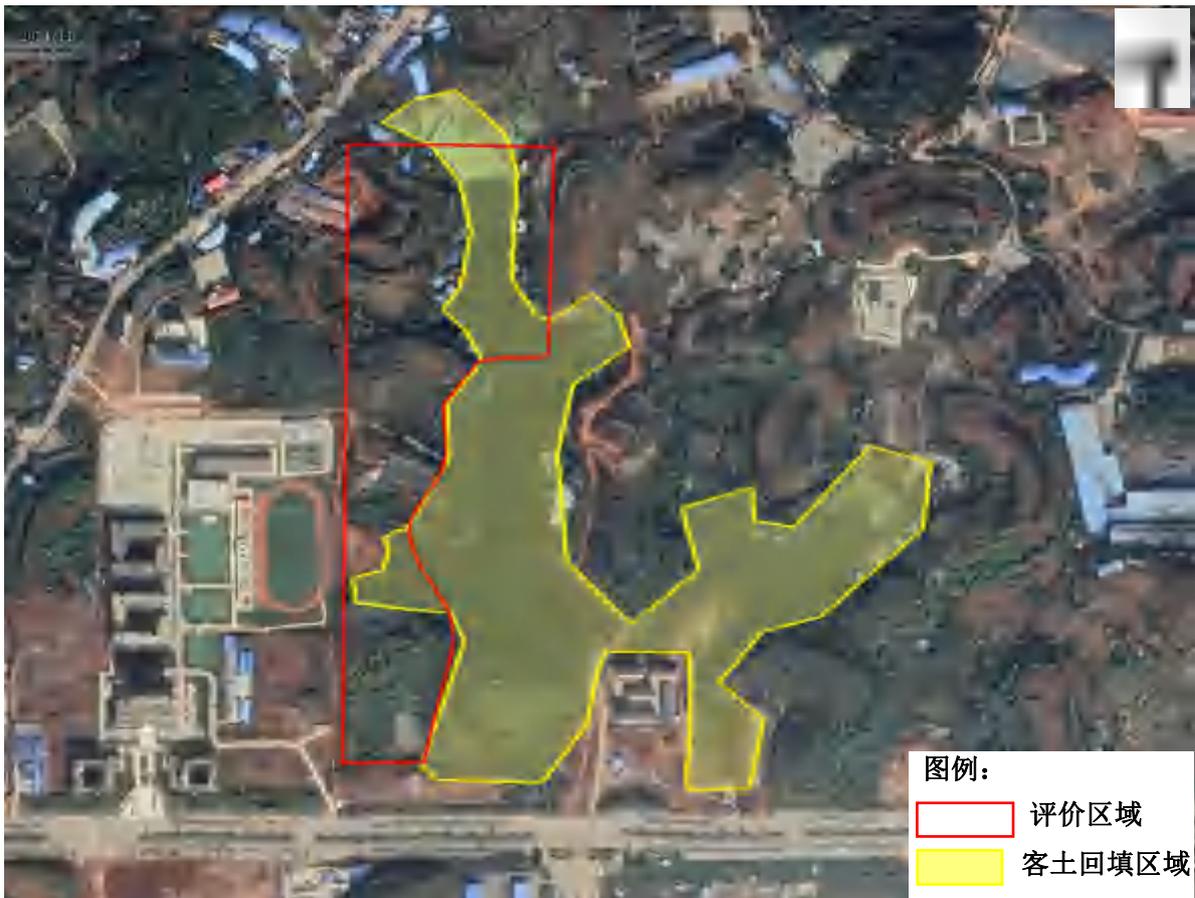
图 4.3-4 评价区域回填区域图

地块 2015 年~2017 年间修建大千路南延线，地块内居民也于 2015 年进行了拆迁，并对地块内进行了填方，填方用土主要为红岩村挖山土方，该区域历史上不存在工业企业活动、规模化养殖场、有毒有害物质储存或运输、危险废物堆放、固废堆放与倾倒、工业废水污染，故回填土对土壤造成的污染可能性很小。回填区域如图 4.3-4。

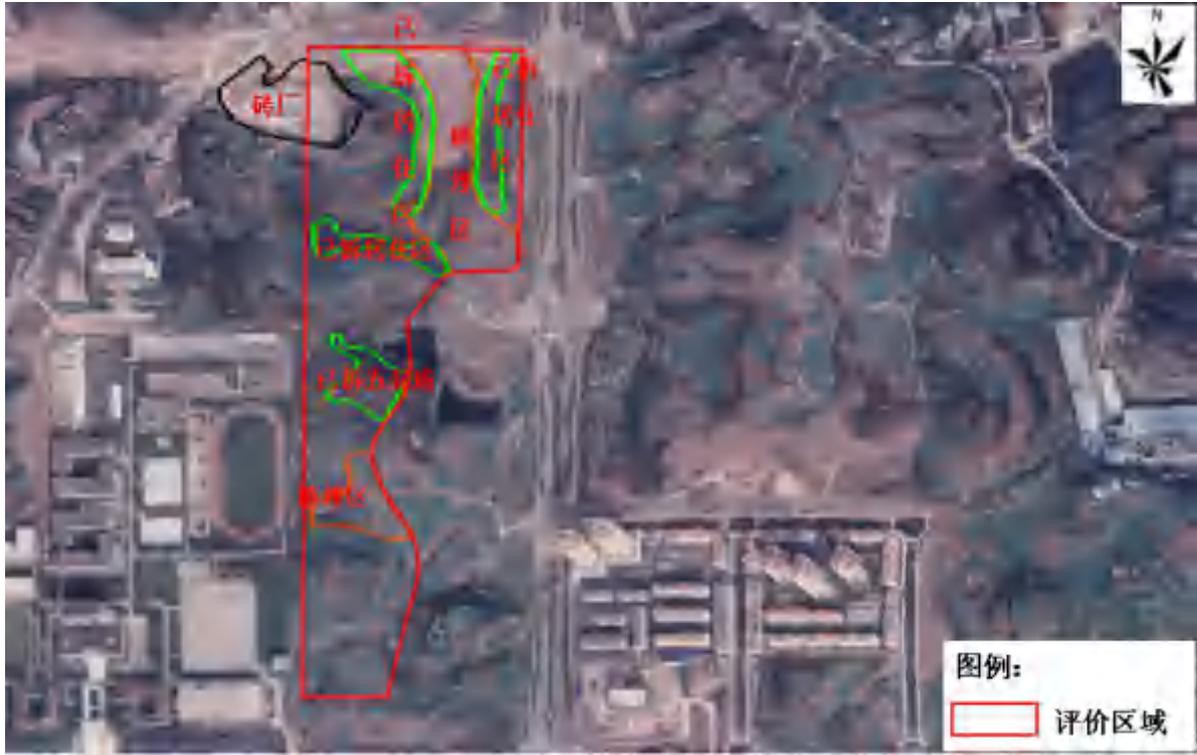
图 4.3-5 地块区域平面图

地块内由于 2015-2017 年间修建大千路南延线进行过居民拆迁以及堰塘回填，根据历史影像，确定地块区域平面图 4.3-5。

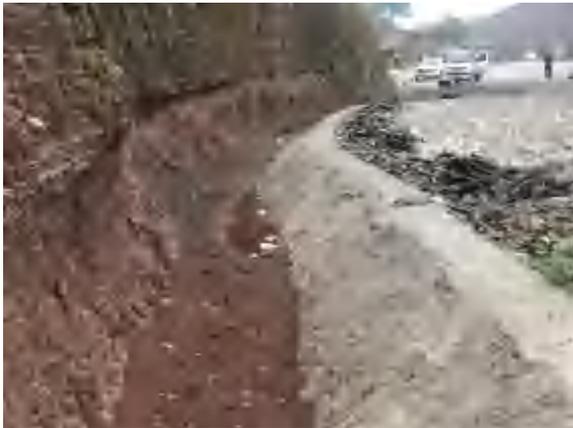
南市砖厂雨水沟渠

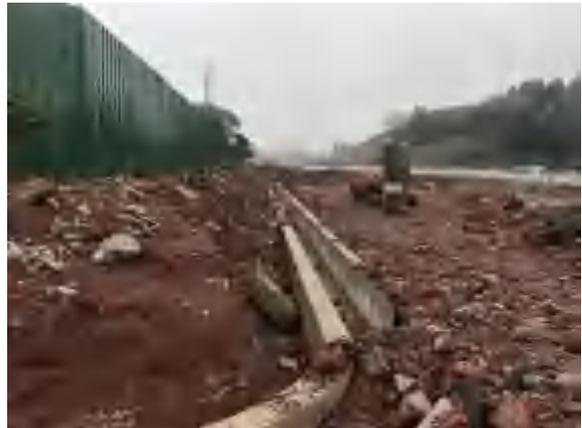
时期	类型	生产车间及库房的泄漏评价		
		2018 年之前	南市砖厂	主要进行页岩砖生产
2018 年之后	资阳市城南工业集中发展区二期路网建设项目	道路及辅助设施	预留电缆沟渠	分布于道路下方，为电缆预留管道，水泥+钢筋硬化，不涉及液体物料，不涉及污染情况。
			雨水沟渠	分布于道路两侧，为雨水导流使用，不涉及污染情况。

道路雨水沟渠

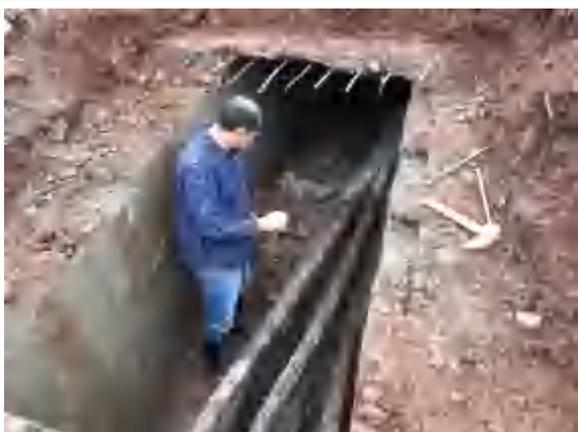
预留电缆沟渠

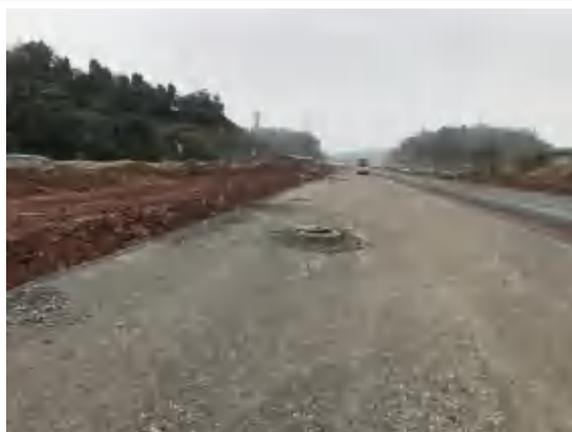
预留雨水管网

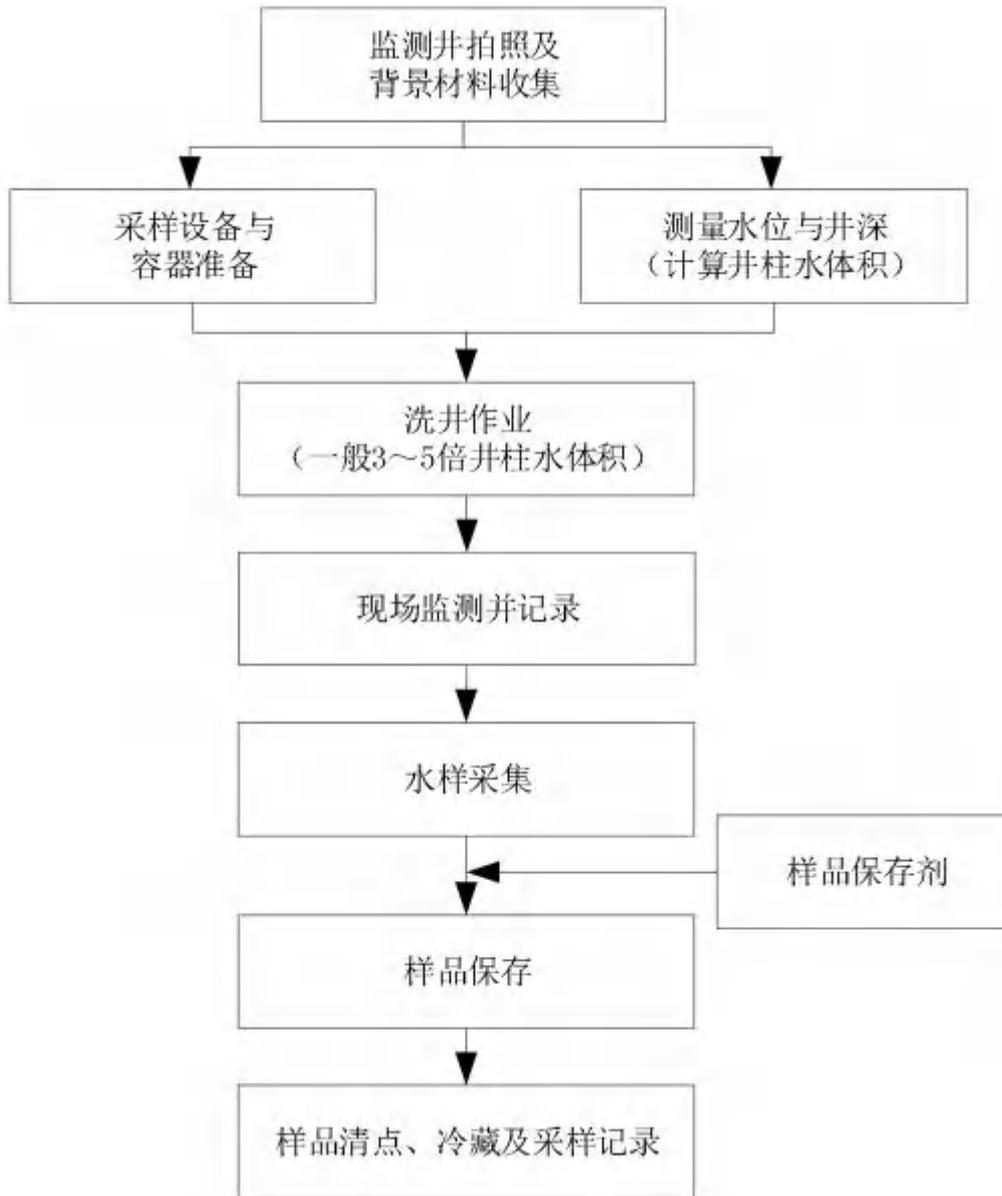
图 5.3-1 监测井地下水采样作业流程

c) 采集水样后，立即将水样容器瓶盖紧、密封，贴好标签，标签可根据具体情况进行设计，一般包括采样日期和时间、样品编号、监测项目等；

d) 采样结束前，应核对采样计划、采样记录与水样，如有错误或漏采，应立即重采或补采。

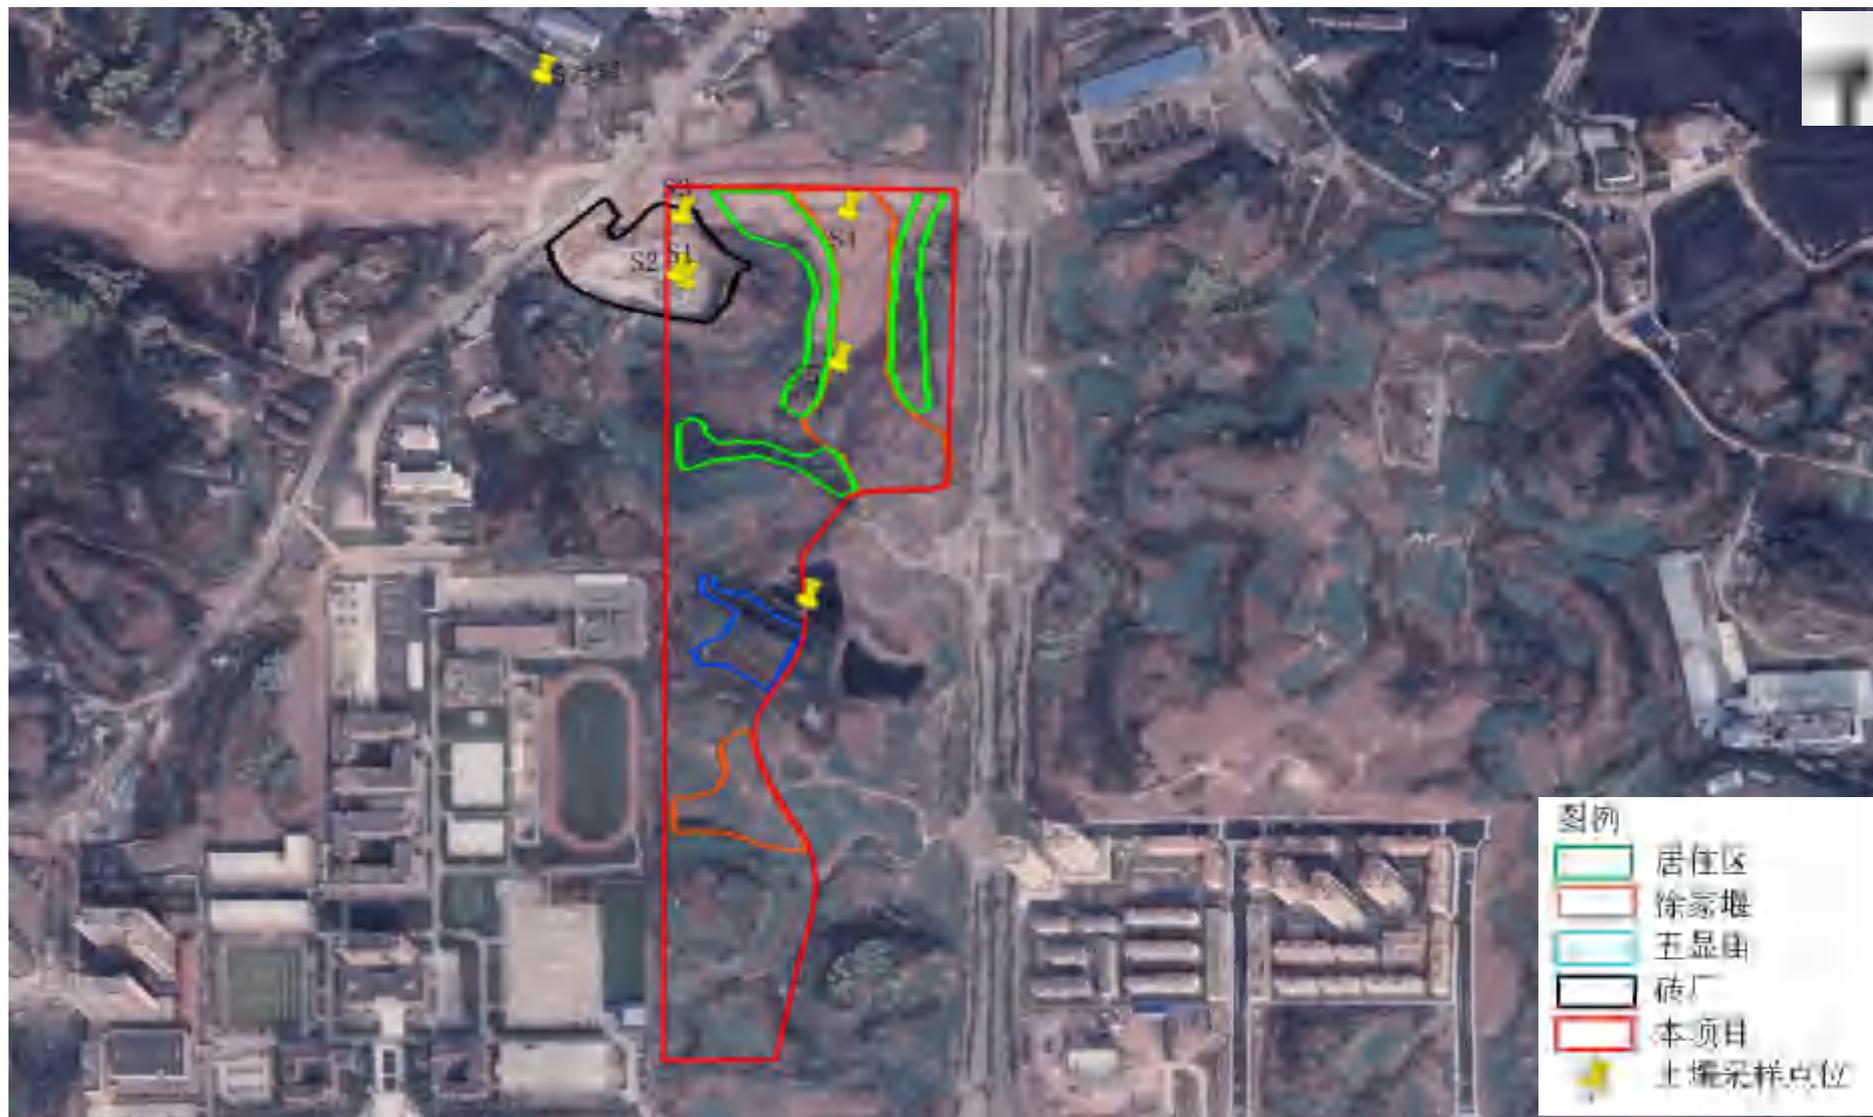
图 5.3-2 土壤监测点位分布图

布点区域	是否为重点区域	点位个数	点位编号	点位名称	点位坐标	钻探深度	实验室送检深度		监测指标	备注	送检数量(个)
地块内西北侧南市砖厂	是	3个	S1	南市砖厂破碎间堆煤区	E104.614213 N30.092478	3m	回填层 0-0.5m、0.5-1.5m、1.5-3m		GB36600-2018 表 1 中 45 项+pH+石油烃 (C ₁₀ -C ₄₀)	钻探深度 0-3m，使用 XRF 和 PID 快检设备对其快速筛查，选择快检综合值高的样品送至实验室分析。	3
			S2	南市砖厂隧道窑	E104.614109 N30.092632	0.8m	回填层 0-0.5m		GB36600-2018 表 1 中 45 项+pH+石油烃 (C ₁₀ -C ₄₀)	钻探深度 0-0.8m，实际采样钻探到 0.5m 后即为基础岩，故 S2 点位取样深度为 0~0.5m，使用 XRF 和 PID 快检设备对其快速筛查，选择快检综合值高的样品送至实验室分析。	1
			S3	南市砖厂矿山	E104.614178 N30.093036	3m	回填层 0-0.5m、0.5-1.5m、1.5-3m		GB36600-2018 表 1 中 45 项+pH+石油烃 (C ₁₀ -C ₄₀)	钻探深度 0-3m，使用 XRF 和 PID 快检设备对其快速筛查，选择快检综合值高的样品送至实验室分析。	3
回填区域(徐家堰)	是	2个	S4	徐家堰回填区(养猪)	E104.615904 N30.093165	10.5m	客土回	0-1.5m、1.5-3m、3-4.5m、	GB36600-2018 表 1 中 45 项+pH	钻探深度 0-13m，10.5m 以上为客土回填层，回填层每 1.5m 取一个样，使用 XRF 和 PID 快检设备对	7

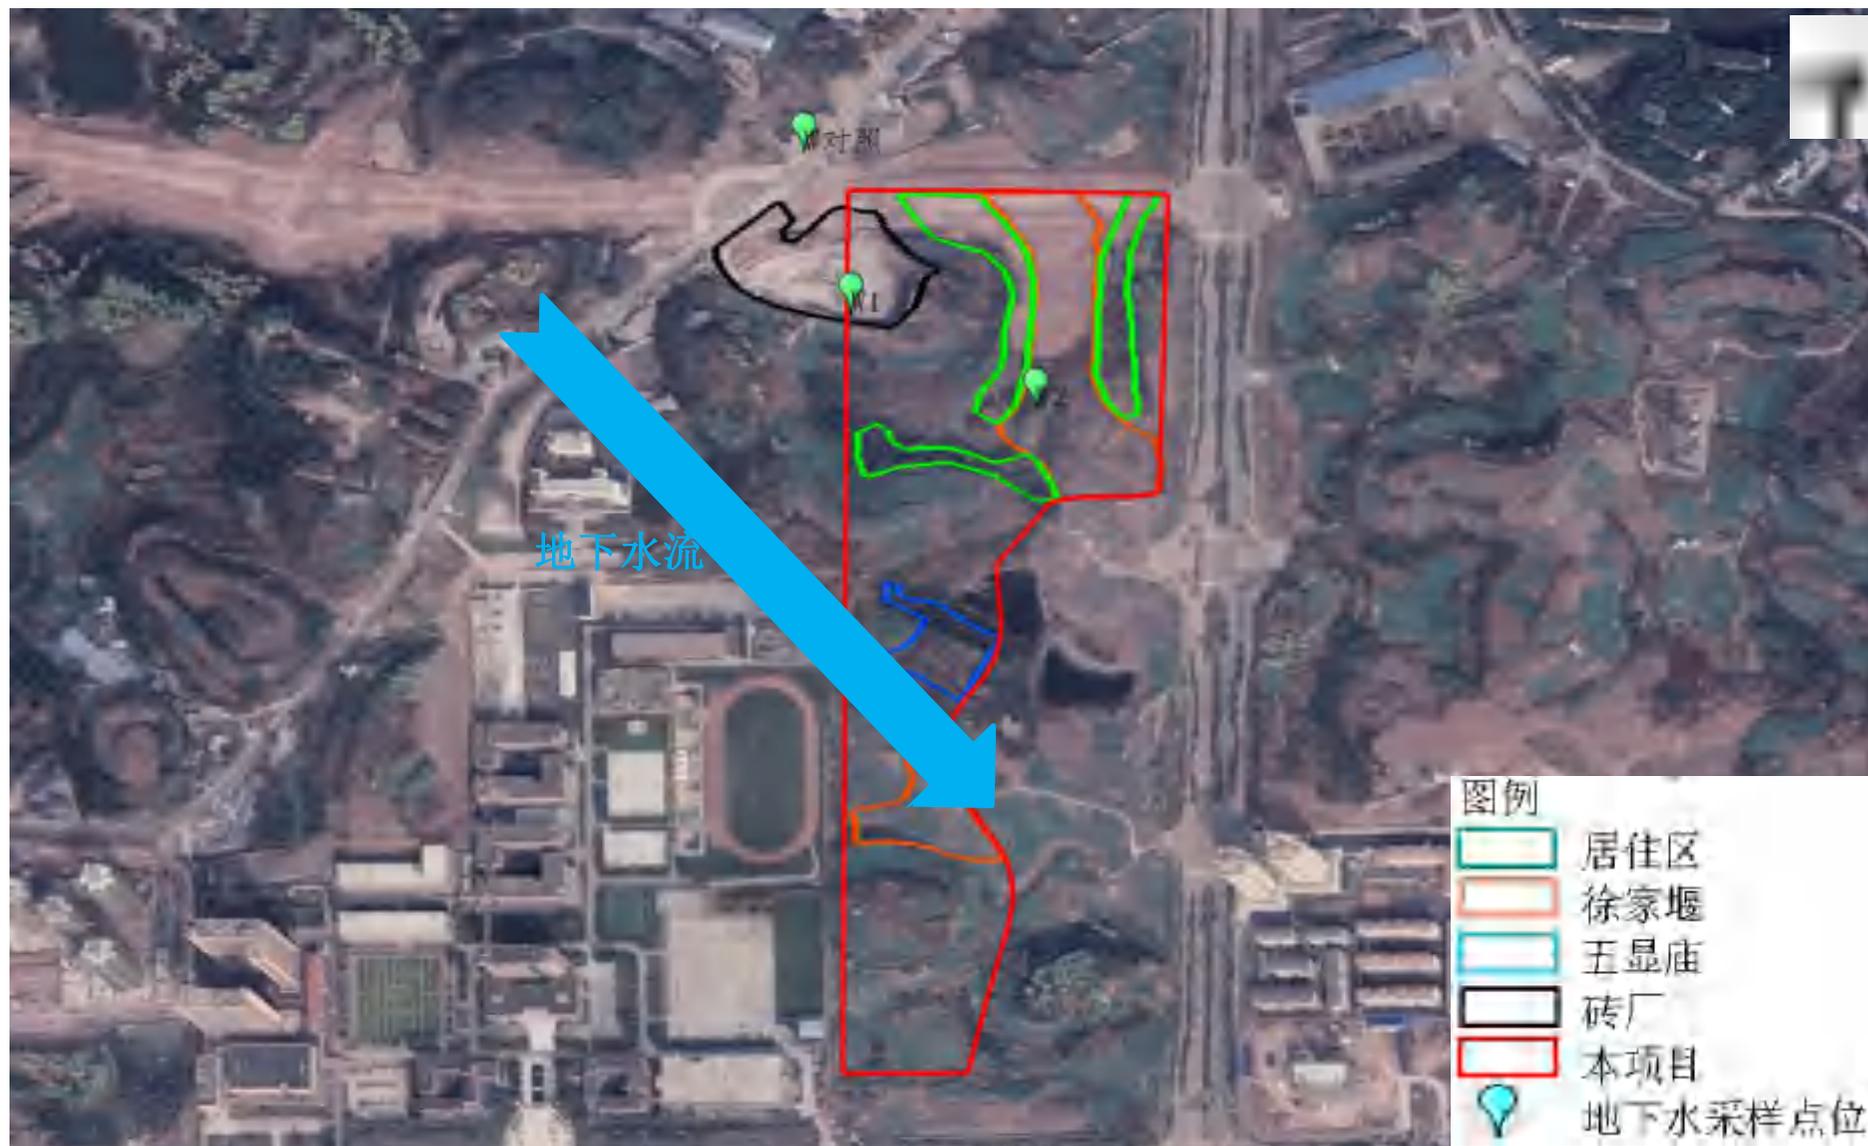
图 5.3-3 地下水监测点位分布图

水井位置	点位编号	点位名称	点位坐标	井口高度(m)	水位(m)	井深(m)	水面海拔高度(m)	采样深度	监测指标	备注
地块内水井	W1	地块内水井	E104.614109 N30.092632	425	9	15	416	水面以下 0.5m	《地下水质量标准 (GB/T 14848-2017) 表 1 中 35 项+镍+石油 类+苯并[a]芘	与 S2 同点
	W2	地块内水井	E104.615516 N30.091938	419	8	15	411			与 S5 同点
地块外上游对照点	W3	地块外对照点	E104.613600 N30.093985	425	2.8	8	422.2			位于地块外西北侧处水井
