安岳县自然资源和规划局岳 334 号地块  
土壤污染状况初步调查报告

委托单位：安岳县自然资源和规划局

编制单位：四川和鉴检测技术有限公司

二〇二二年四月

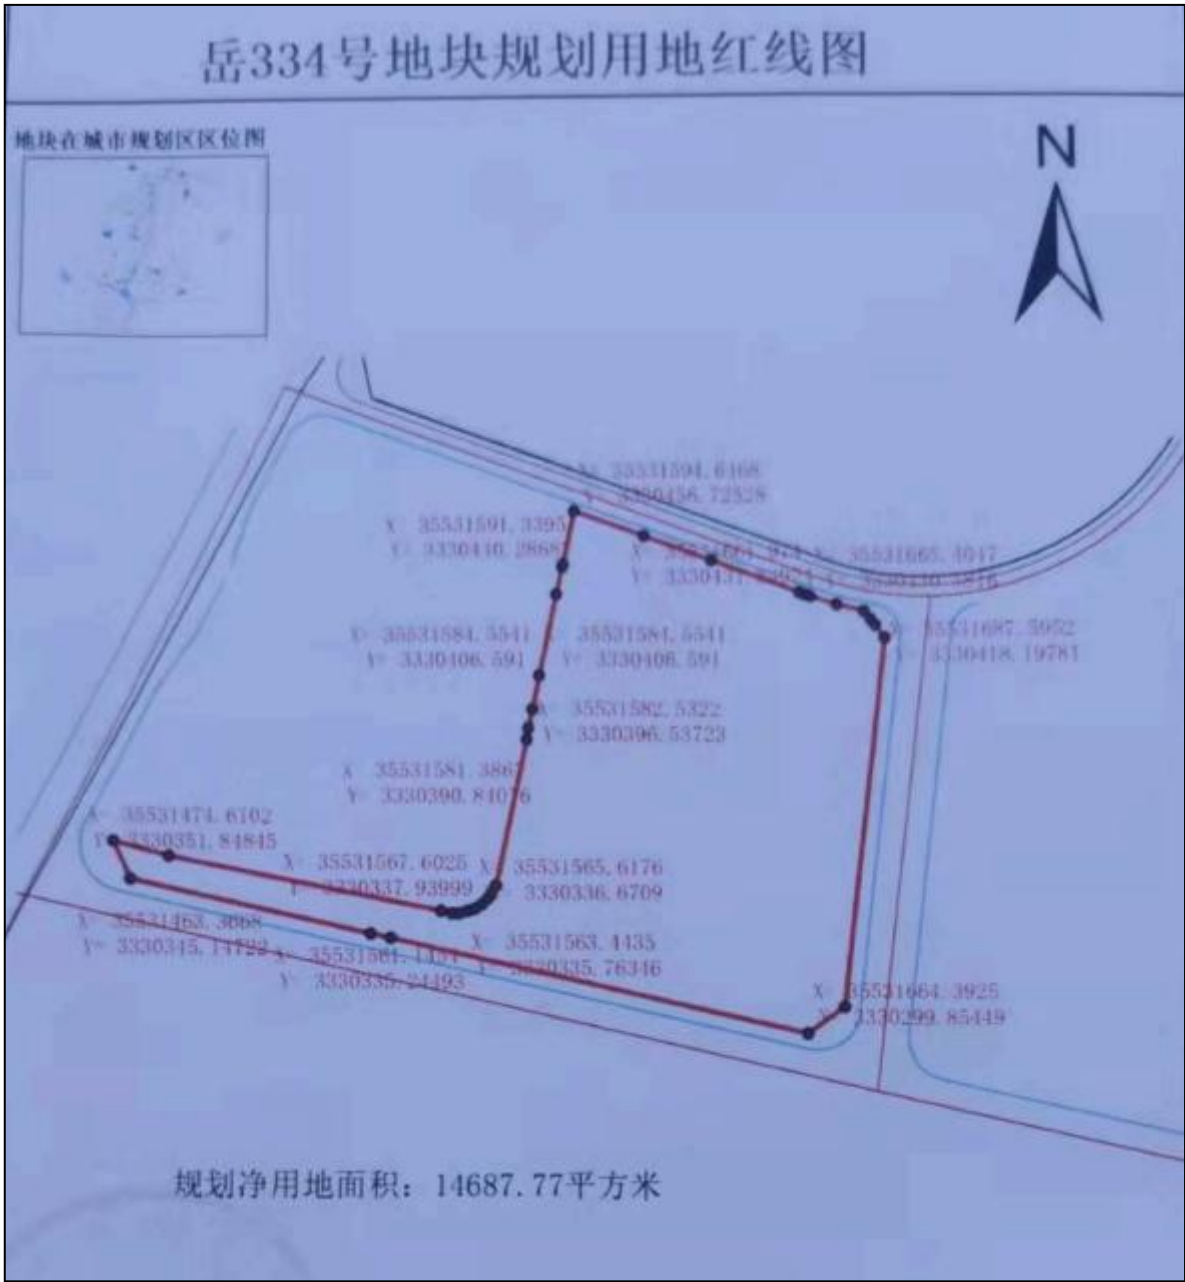
图 2.2-1 调查地块规划平面图

本次土壤污染状况初步调查范围为位于资阳市安岳县岳城街道海慧路南侧（海慧花园西侧 20 米）的安岳县自然资源和规划局岳 334 号地块，地块面积共计 14687.77m<sup>2</sup>，地块拐点坐标见表 2.2-1，调查地块规划范围见图 2.2-1，拐点位置见图 2.2-2（范围和拐点坐标源于规划文件）。

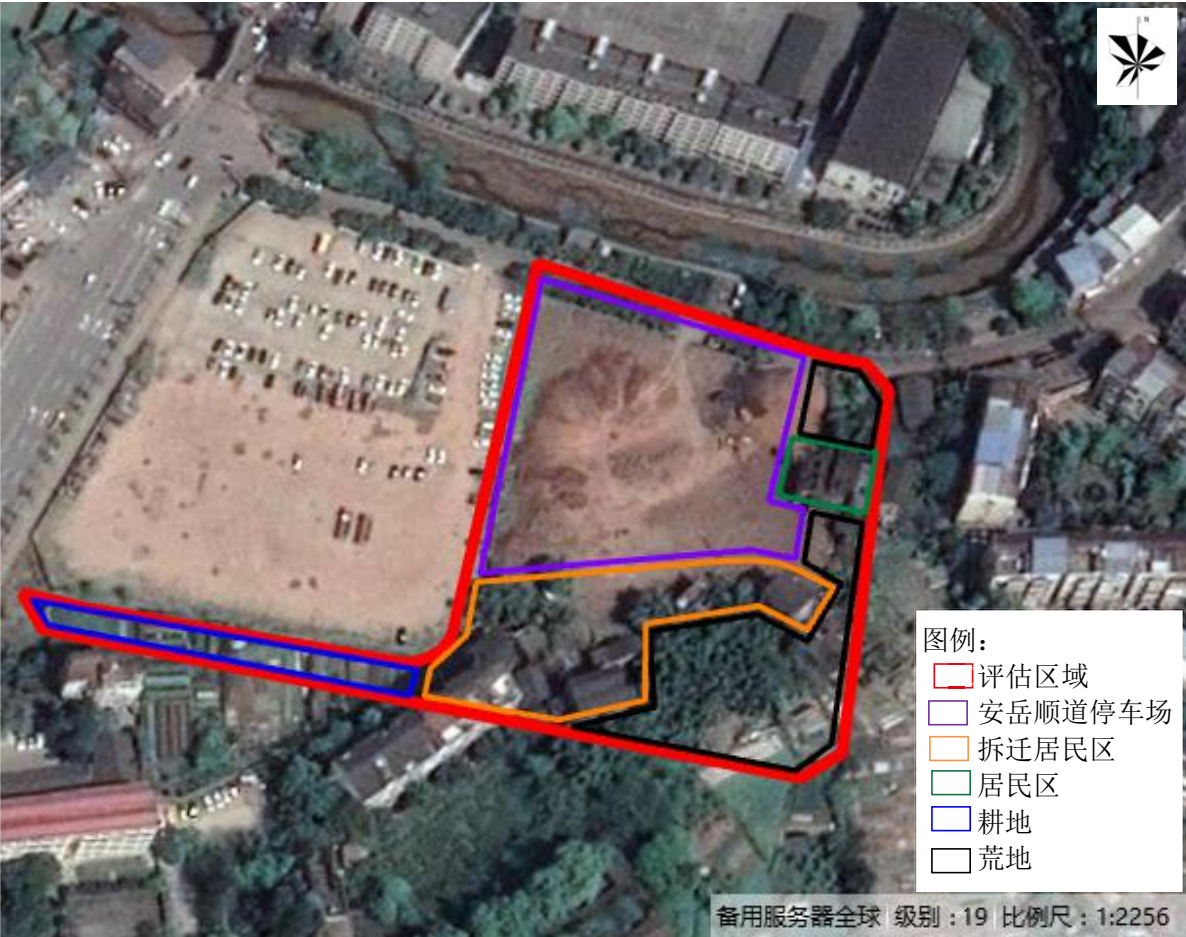
图 3.5-1 地块内现状平面布置图

地块内整体地势东南高西北低。地块内平面分布见图 3.5-1，现状照片见图 3.5-2，地块内拍摄位置图见图 3.5-2。

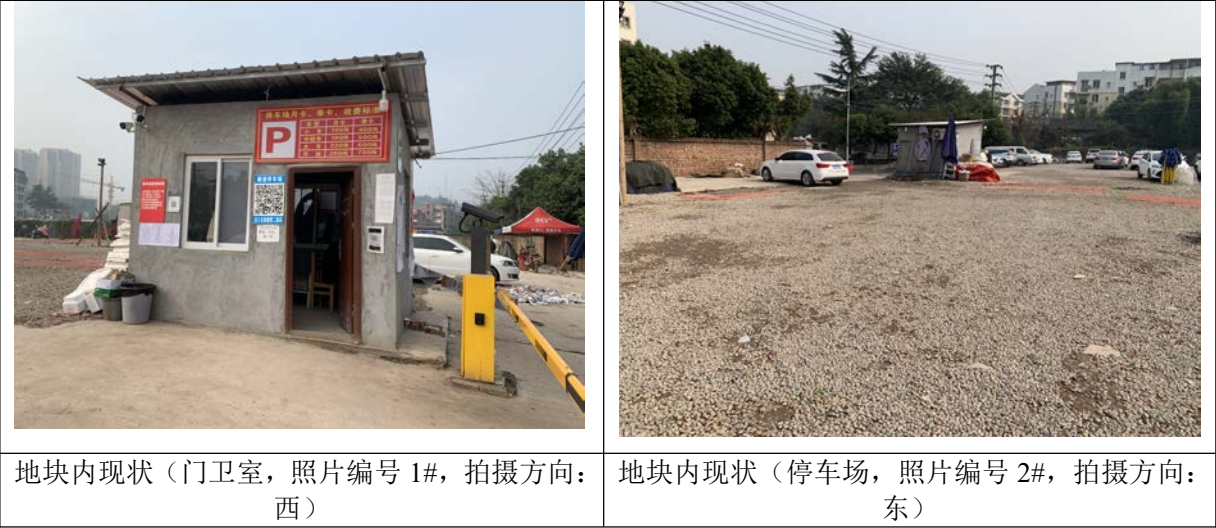
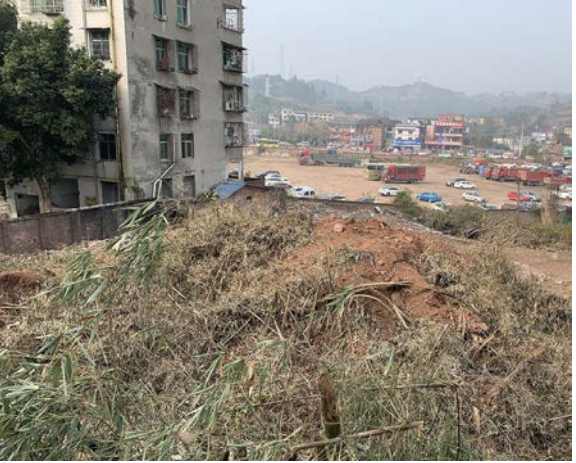
图 3.5-2 地块内现状照片

| 地块内现状（停产场，照片编号 3#，拍摄方向：南） | 地块内现状（停车场，照片编号 4#，拍摄方向：东） |
| 地块内现状（停车场，照片编号 5#，拍摄方向：东北） | 地块内现状（居民区，照片编号 6#，拍摄方向：东） |
| 地块内现状（拆迁居民区，照片编号 7#，拍摄方向：南） | 地块内现状（拆迁居民区，照片编号 8#，拍摄方向：西） |

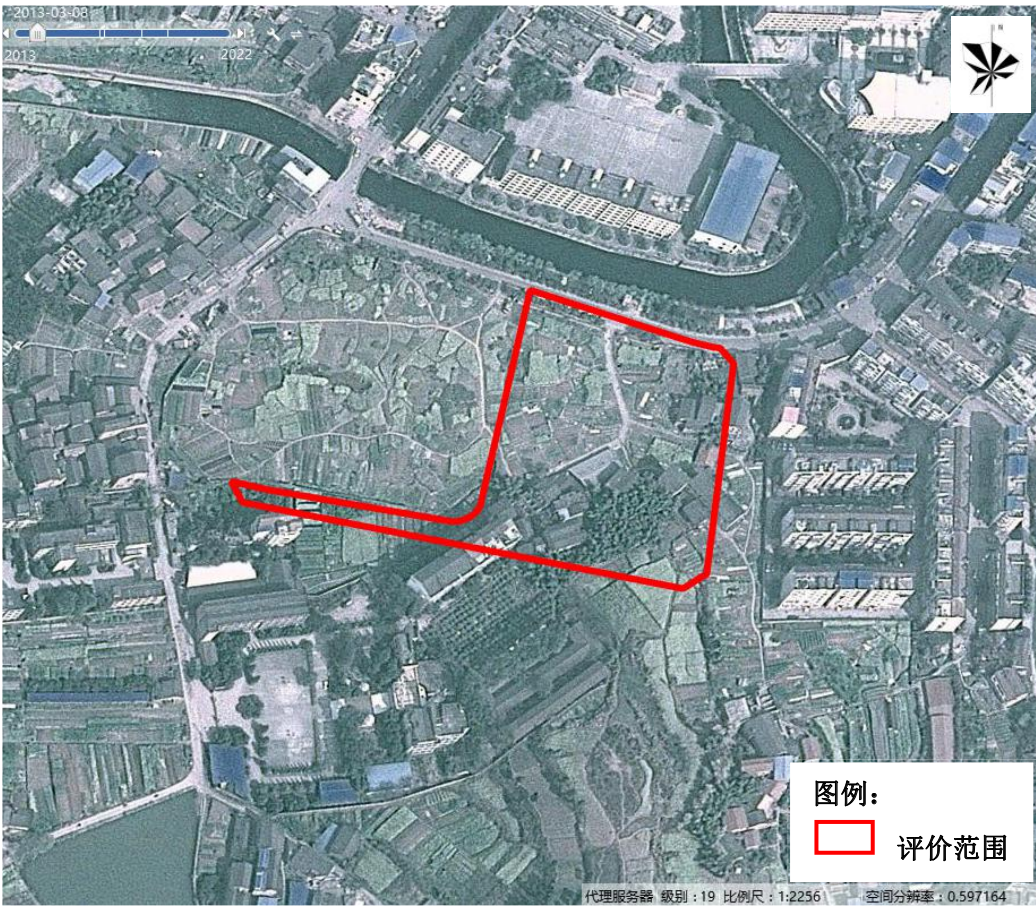
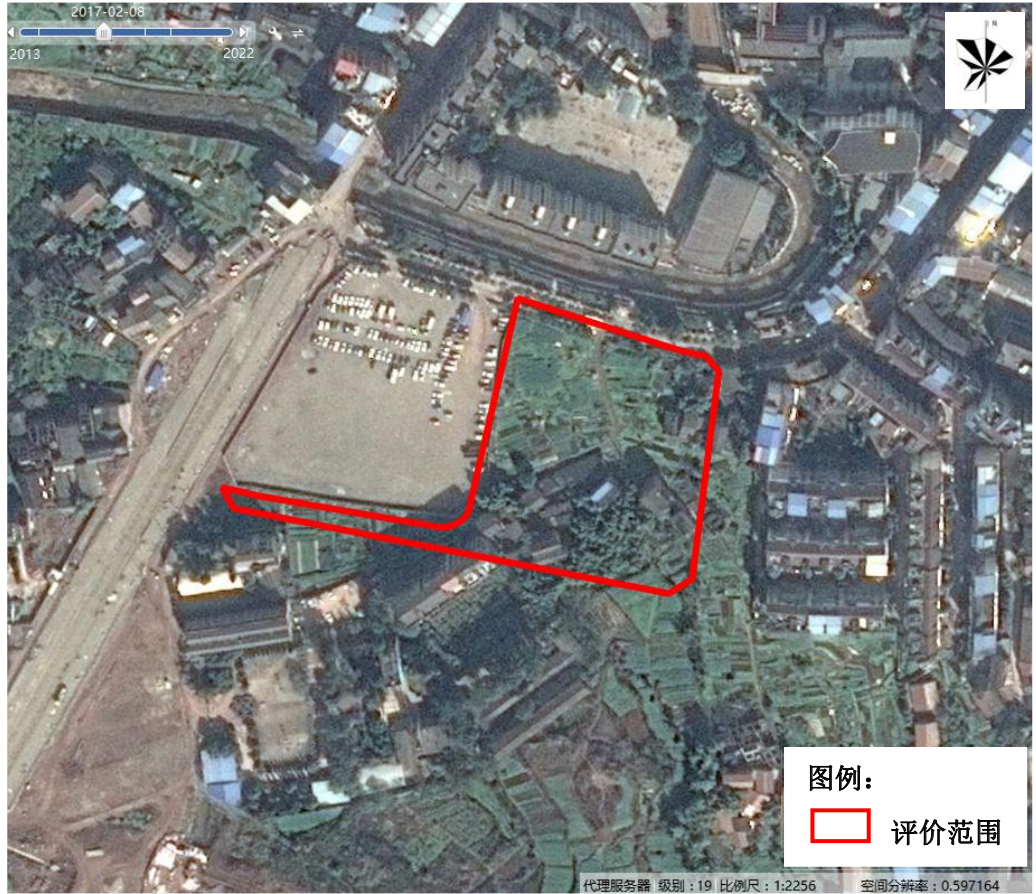
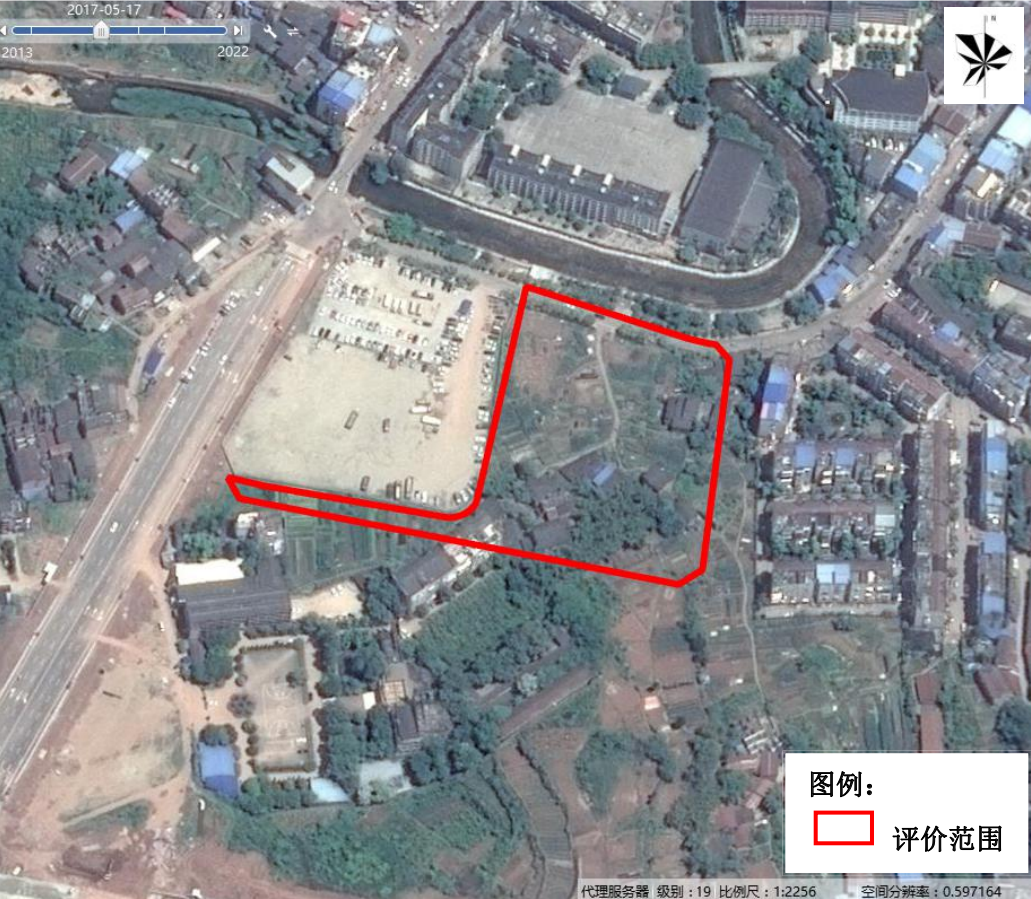
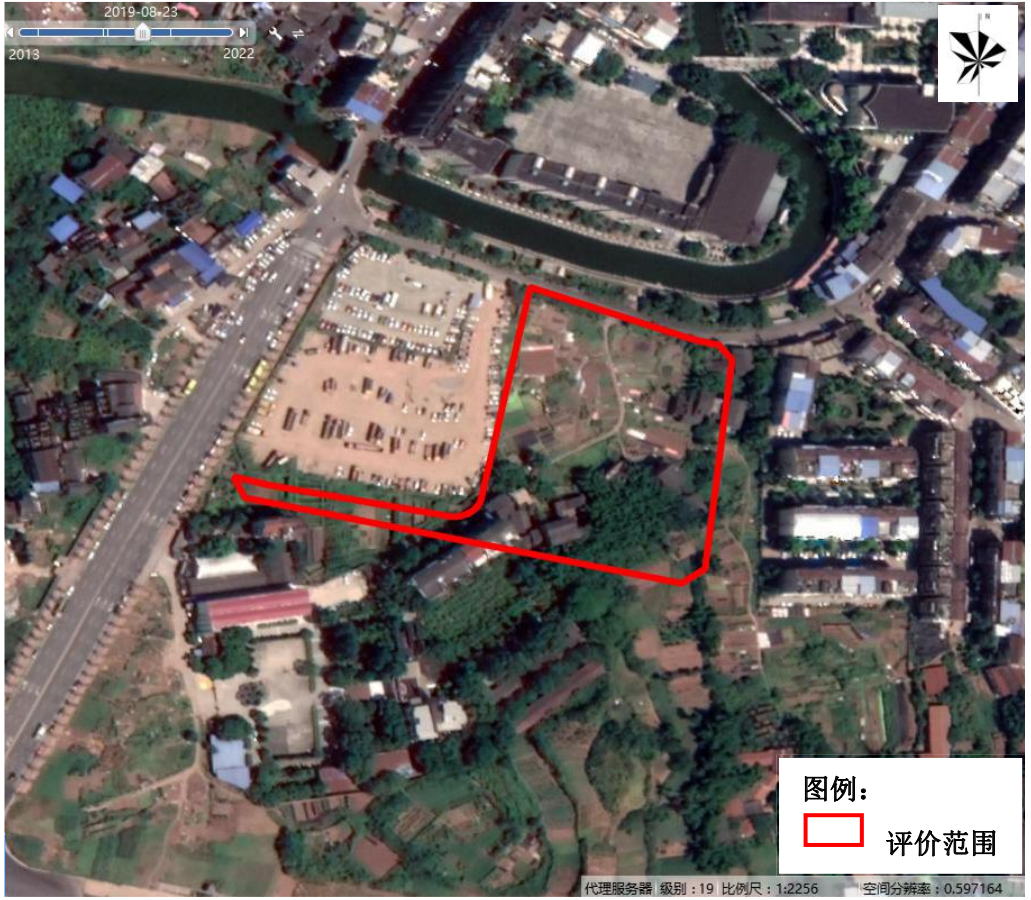
图 3.5-4 历史影像图

2013.3.8 影像

2017.2.8 影像

2017.5.17 影像

2019.8.23 影像

2021.3.27 影像

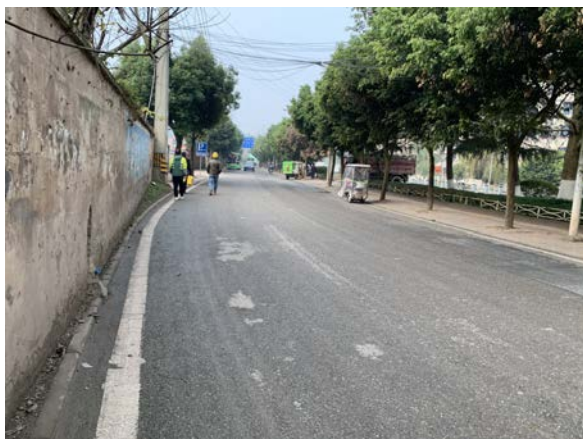
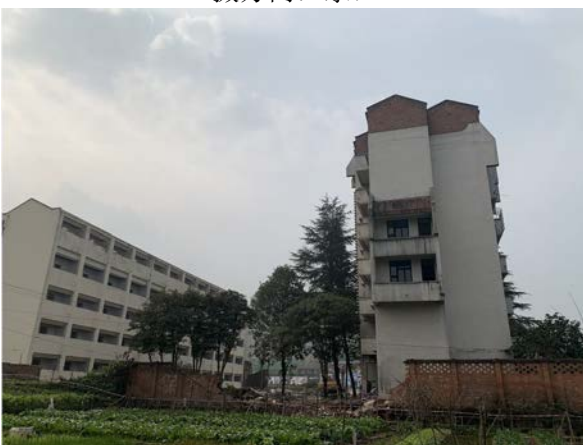
图 3.6-1 相邻地块现状照片

北侧外环境（海慧路，照片编号 S1，拍摄方向：西北）

北侧外环境（岳阳河，照片编号 S2，拍摄方向：西北）

东侧外环境（商铺、海慧花园，照片编号 S3，拍摄方向：东）

南侧外环境（居民区，照片编号 S4，拍摄方向：东南）

南侧外环境（耕地、废弃党校，照片编号 S5，拍摄方向：南）

西侧外环境（停车场，照片编号 S6，拍摄方向：西北）

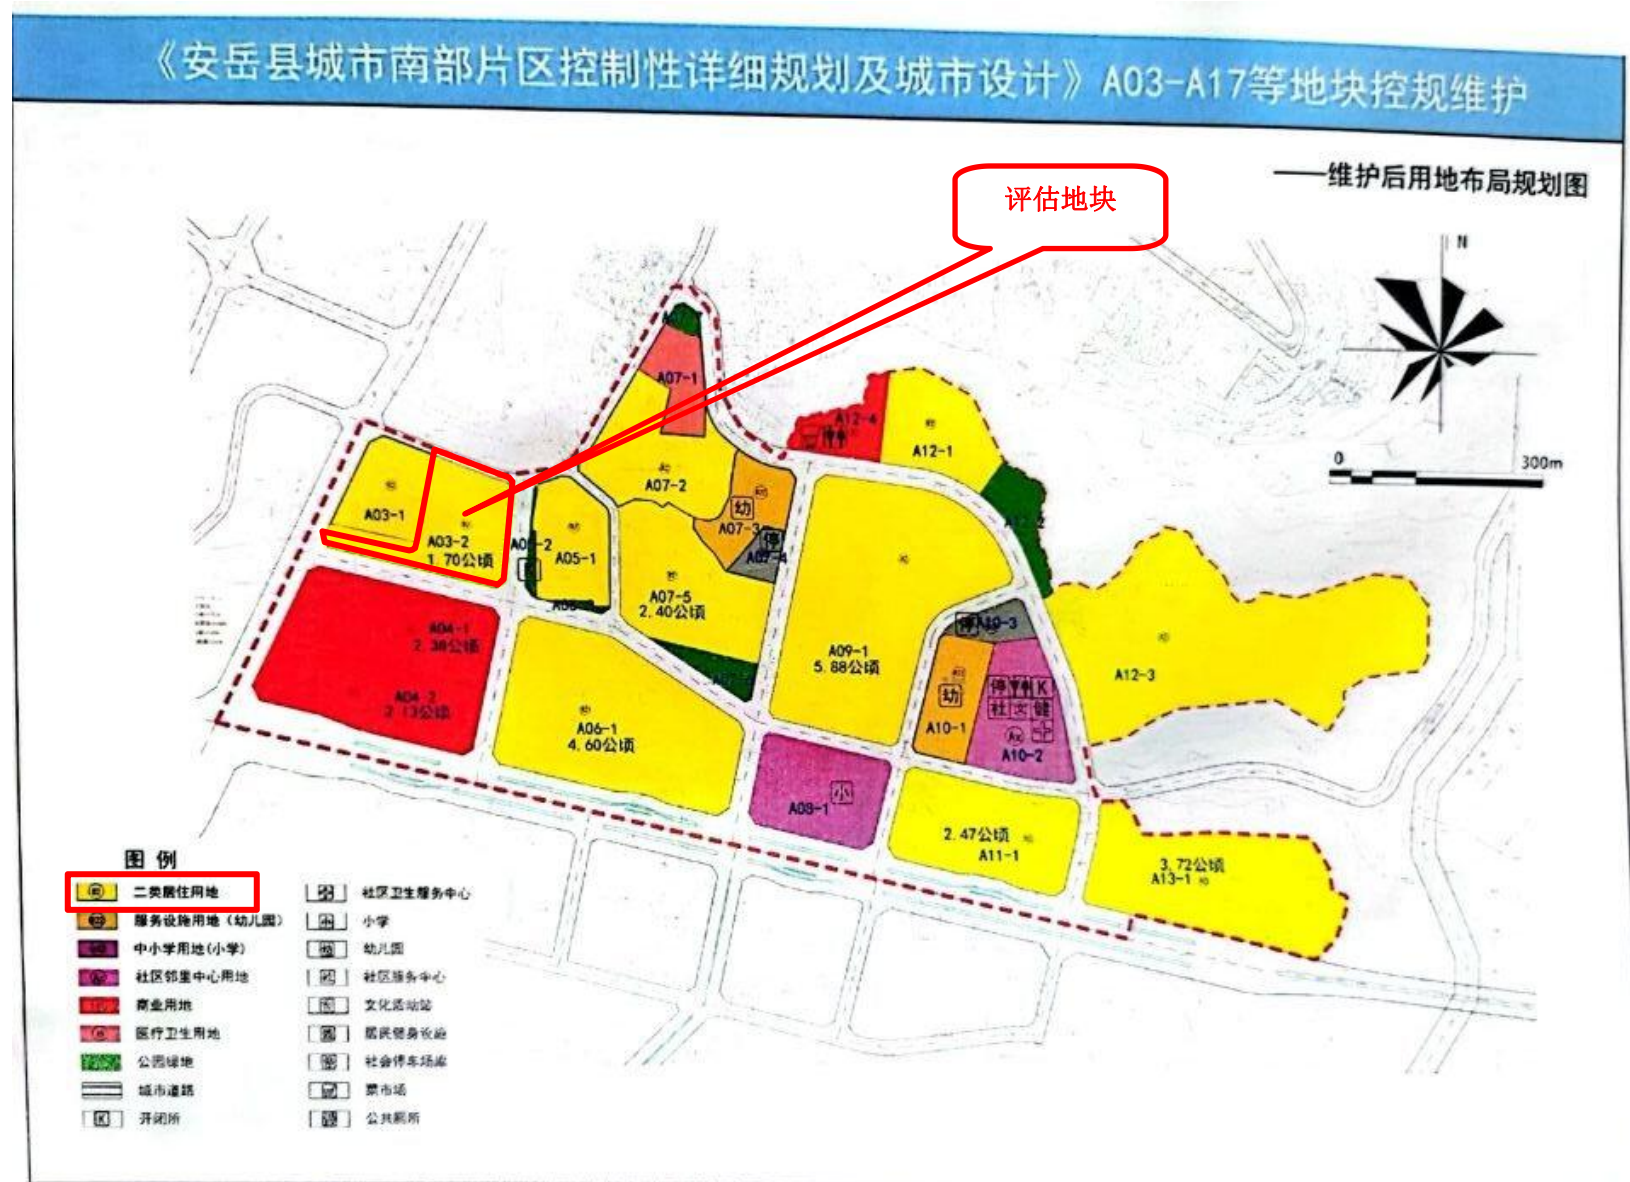
图 3.7-1 地块利用规划图

根据《安岳县城市南部片区控制性详细规划及城市设计》A03-A17 等地块控规维护（维护后用地布局规划图），结合《安岳县自然资源和规划局关于岳[334 号]地块规划设计条件》（安自然资规条〔2021〕字 082 号，2021.11.25）（见附件二），评估地块规划为居住用地，根据《国土空间调查、规划、用途管制用地用海分类指南（试行）》自然资源部（二〇二〇年十一月），该地块为 070102 二类城镇住宅用地，根据 GB50137-2011 该地块为 R2 二类居住用地，对照 GB36600-2018 为第一类用地。

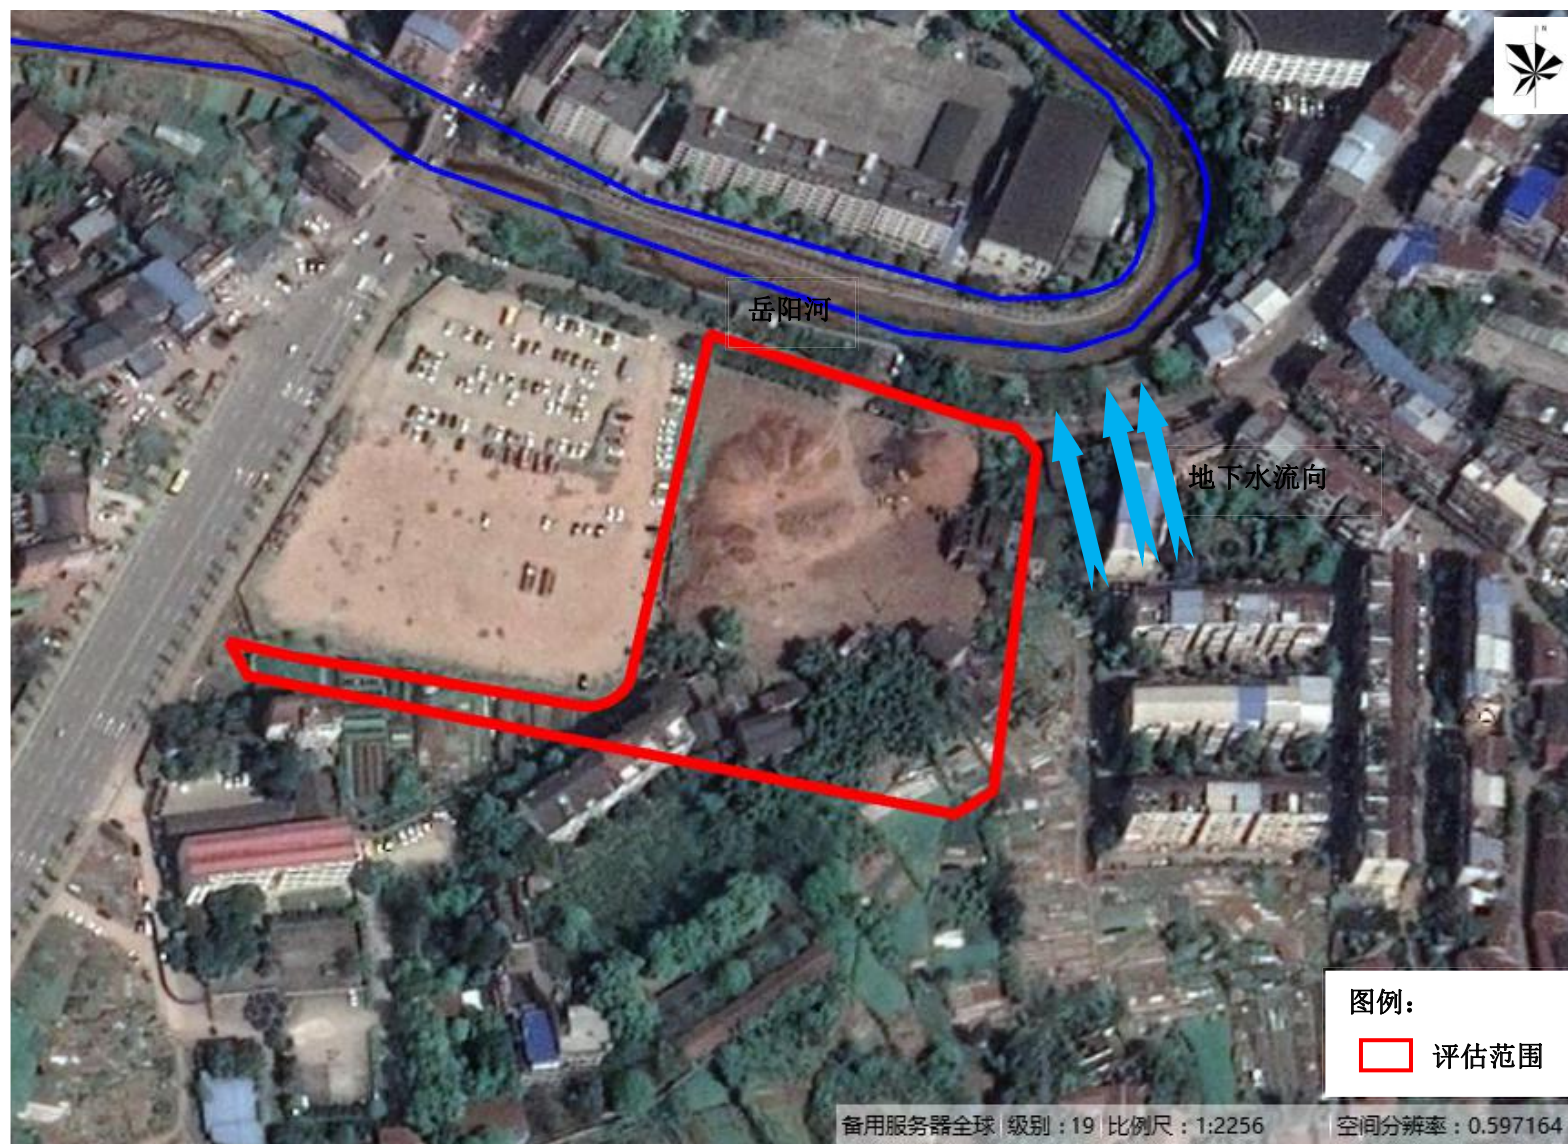
图 4.2-3 评价地块地下水流向图

根据资阳市水文地质图 1：20 万截图（图 4.2-3），岳 334 号地块所在的含水岩层为风化裂隙水。

风裂隙水一般为潜水，潜水流向受地形影响，垂直于等潜水位线，从高处流向低处。根据地块及周边地形地势，地块为东南高西北低，且地块北侧约 25 米处为岳阳河，因此确定地块所在区域地下水为东南向西北，进入最近受纳水体（岳阳河）。地下水流示意图见图 4.2-3。

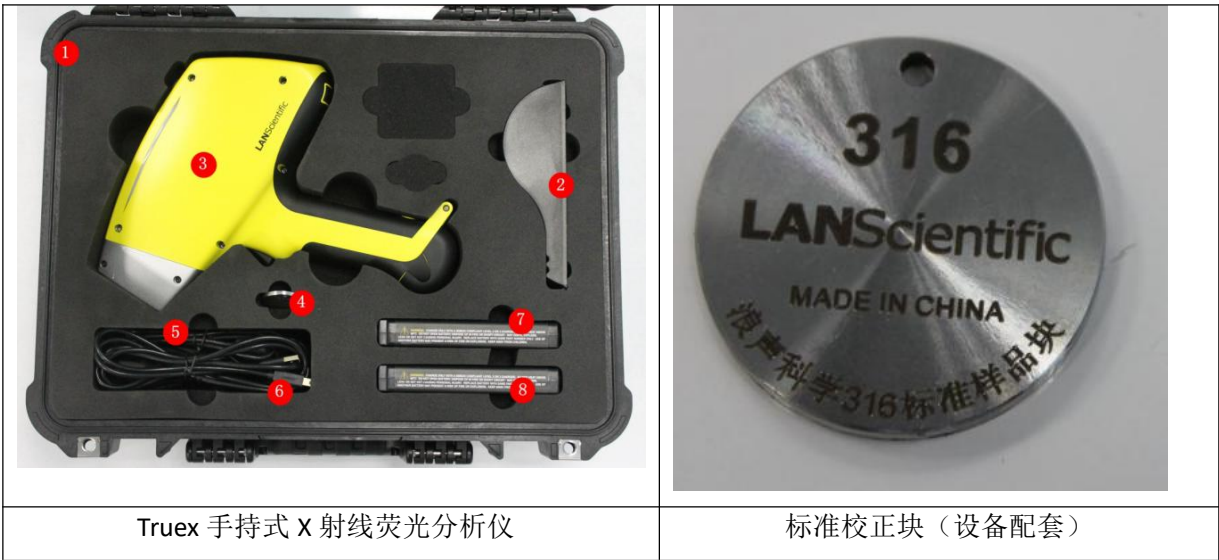
图 6.3-2 快检设备示意图

| 5 | 置信区间 | 95% |
| 6 | 误差 | ±2 δ （仪器显示） |

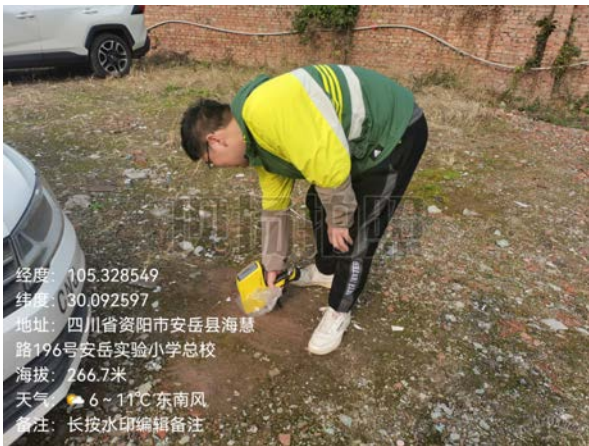
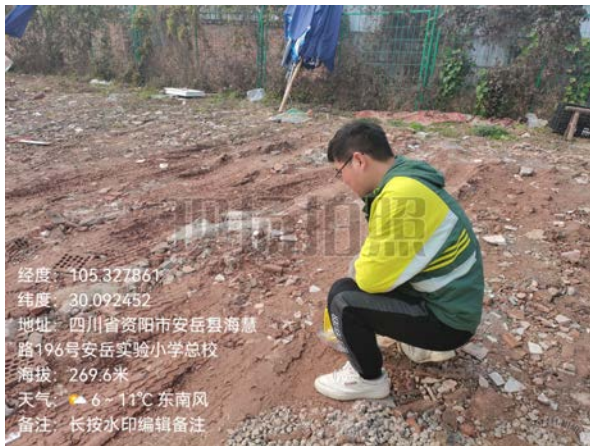
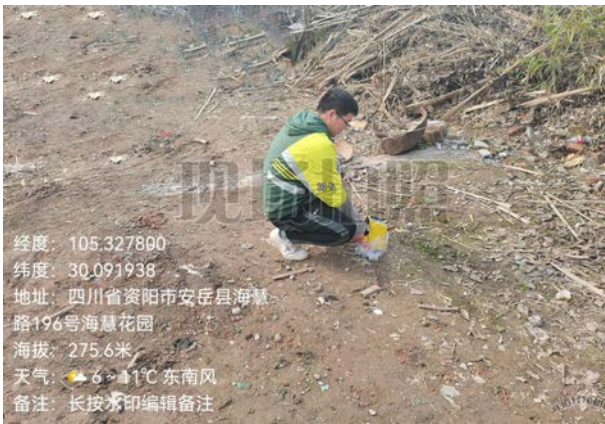
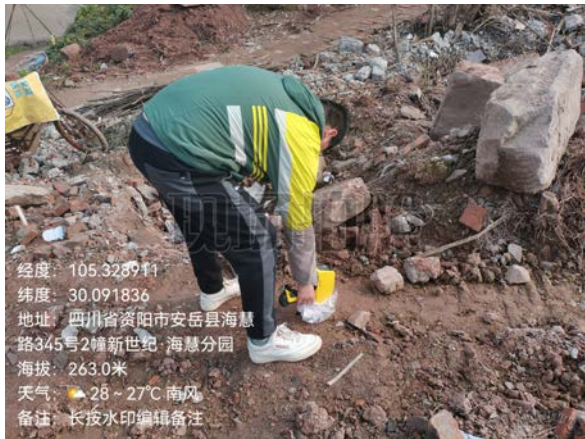
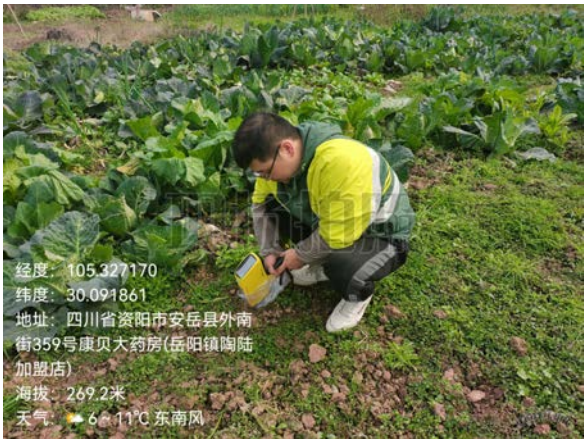
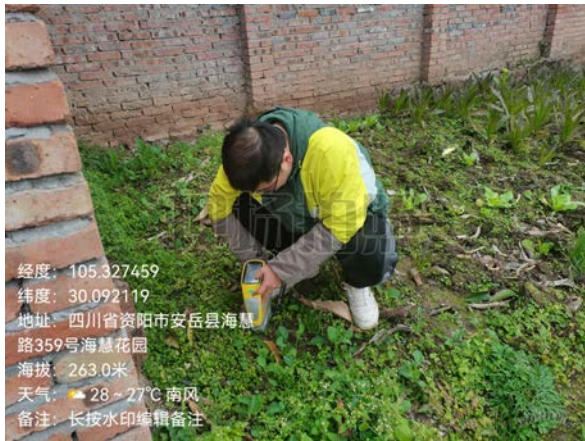
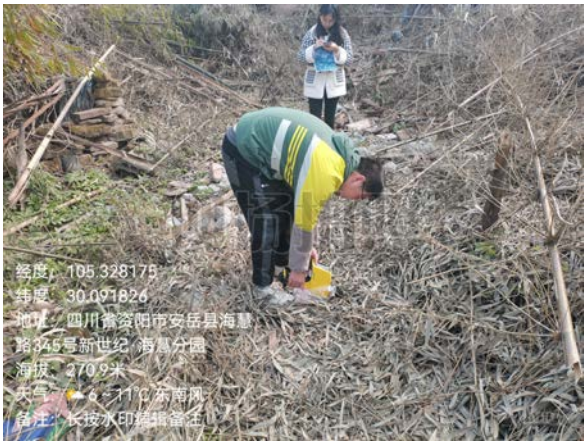
图 6.3-3 现场快检照片

KJ3#快检照片

KJ4#快检照片

KJ7#快检照片

KJ9#快检照片

KJ10#快检照片

KJ11#快检照片

KJ12#快检照片

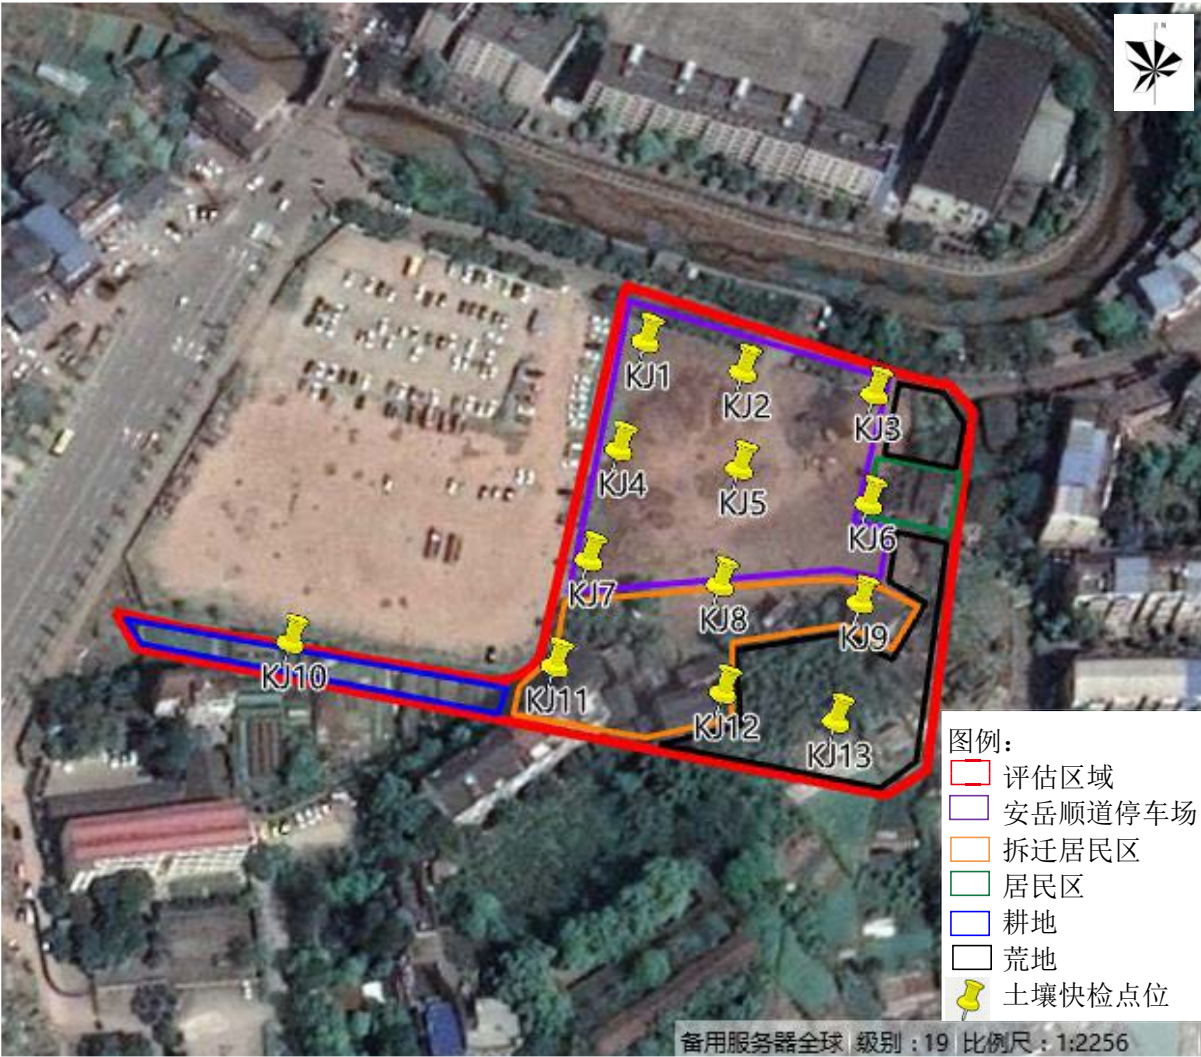
图 6.3-4 地块内土壤快检点位分布图

在该地块内设置了 13 个点位（KJ1#~KJ13#），利用 XRF 现场快检辅助设备监测地块土壤中重金属，以准确判断地块情况。根据本地块调查的土壤现场快速监测数据，地块表层土壤中重金属砷、镉、铜、铅、汞、镍监测结果均未超过 GB36600-2018 表 1 中第一类用地筛选值，经快检辅助验证，该地块环境状况可以接受，调查活动可以结束。该地块不属于污染地块，可作为第一类用地使用。

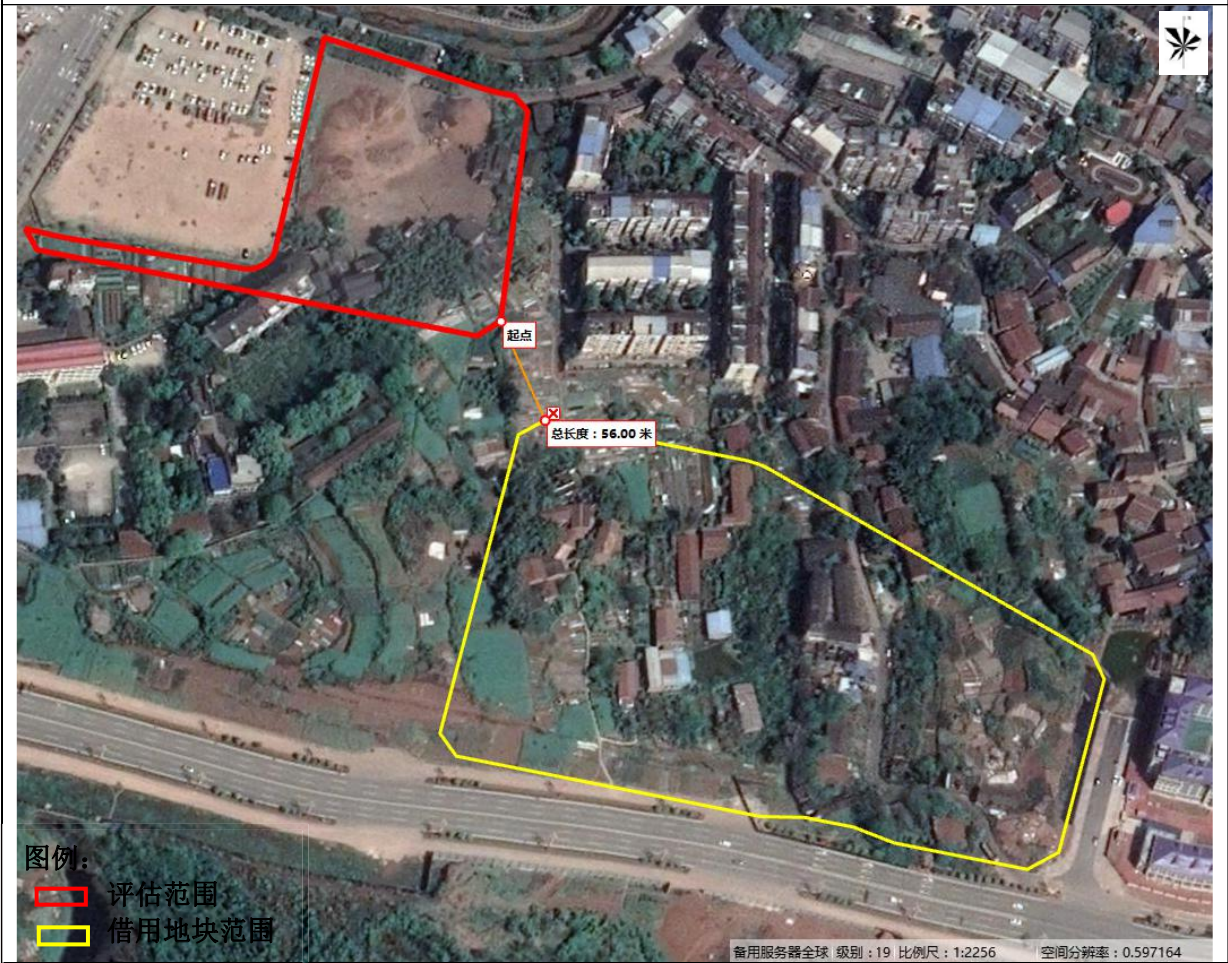
图 6.3-6 借用土壤资料位置图

本地块与“安岳县自然资源和规划局岳 338 号地块”之间距离 56m，无河流，无

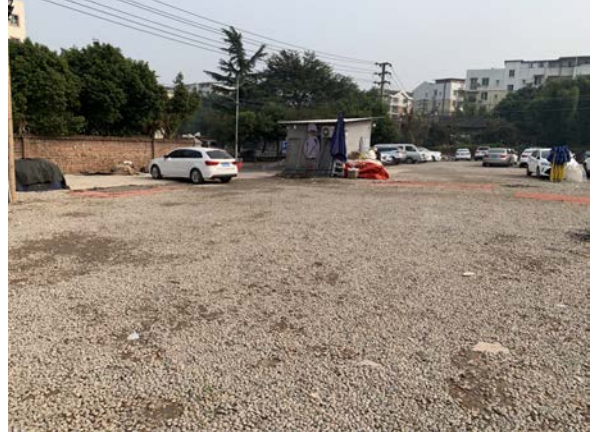
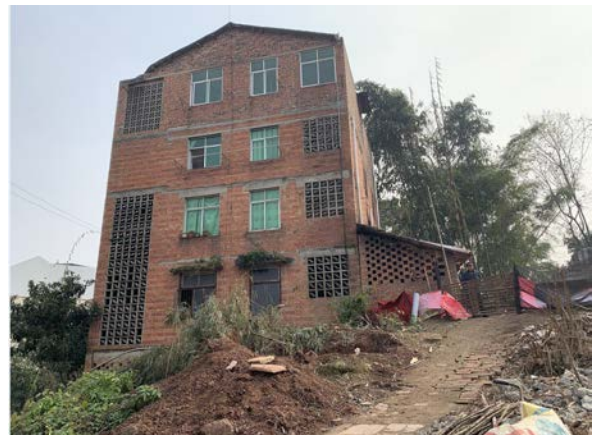
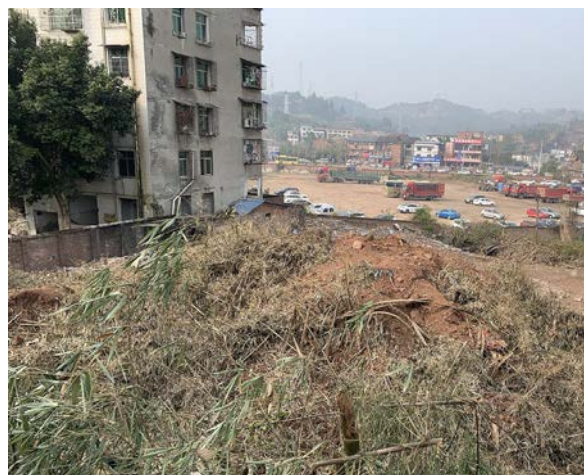
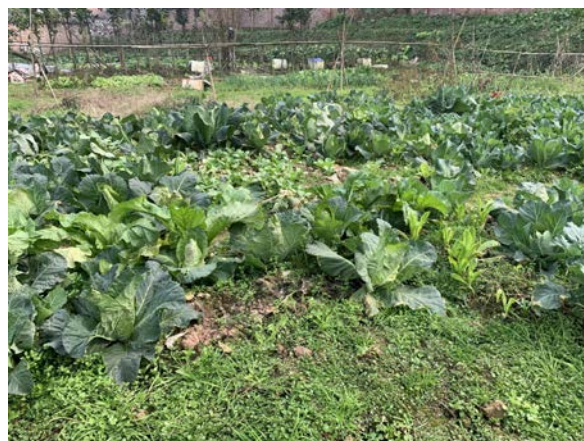
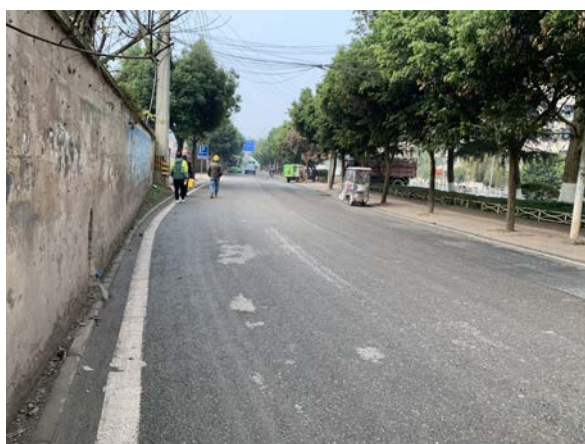
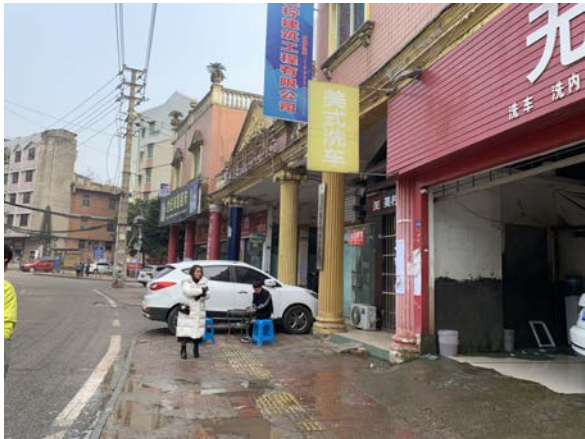
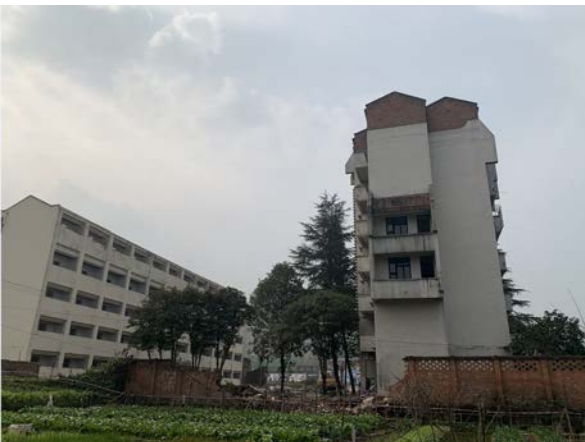
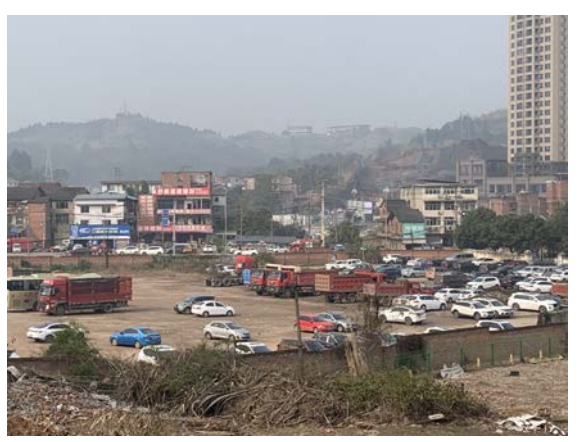
附图三：调查地块现状照片及周边外环境照片

地块内现状（停车场，照片编号 2#，拍摄方向：东）

地块内现状（居民区，照片编号 6#，拍摄方向：东）

地块内现状（拆迁居民区，照片编号 8#，拍摄方向：西）

地块内现状（耕地，照片编号 10#，拍摄方向：西）

北侧外环境（海慧路，照片编号 S1，拍摄方向：西北）

东侧外环境（商铺、海慧花园，照片编号 S3，拍摄方向：东）

南侧外环境（耕地、废弃党校，照片编号 S5，拍摄方向：南）

西侧外环境（停车场，照片编号 S6，拍摄方向：西北）
