安岳县自然资源和规划局拟出让地块（2020年一期供地）土壤污染状况初步调查报告

委托单位：安岳县自然资源和规划局

编制单位：四川和鉴检测技术有限公司

二〇二〇年十一月

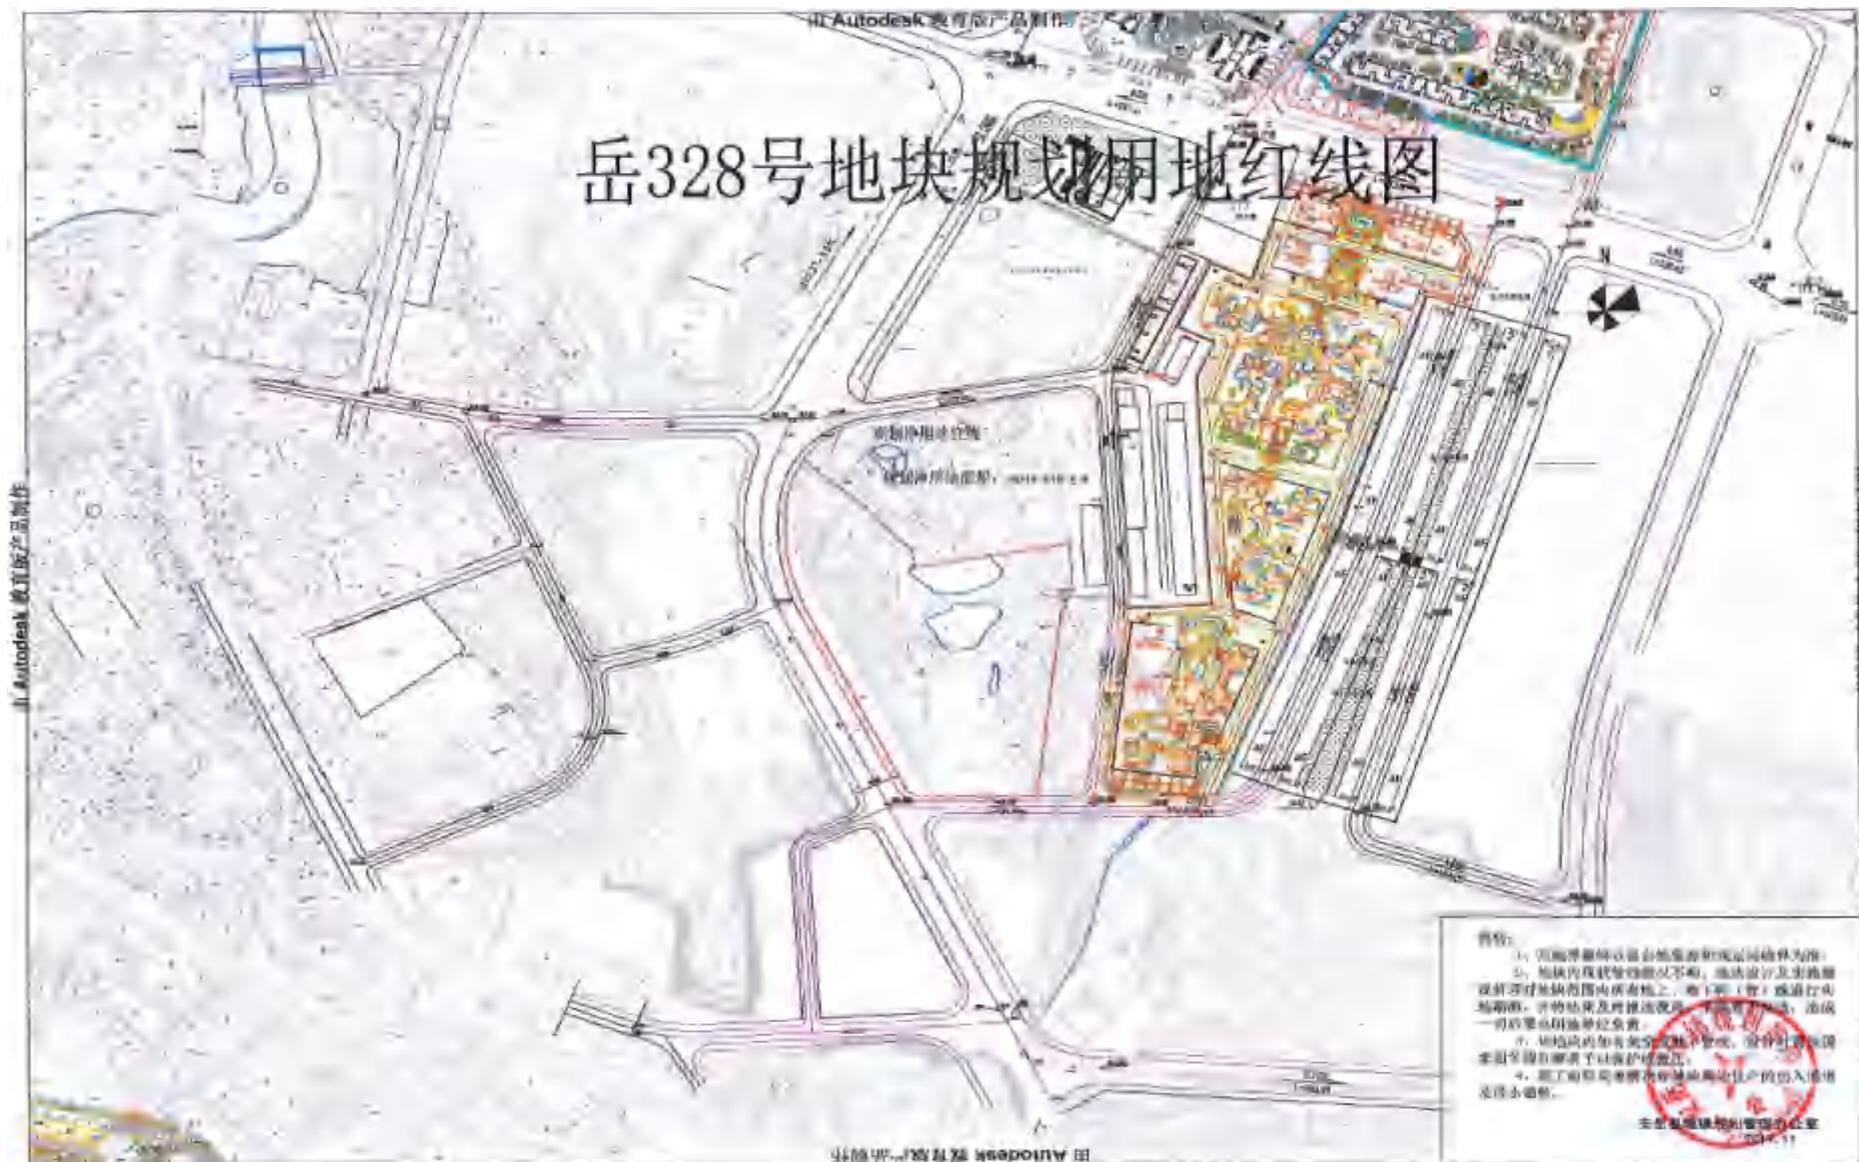
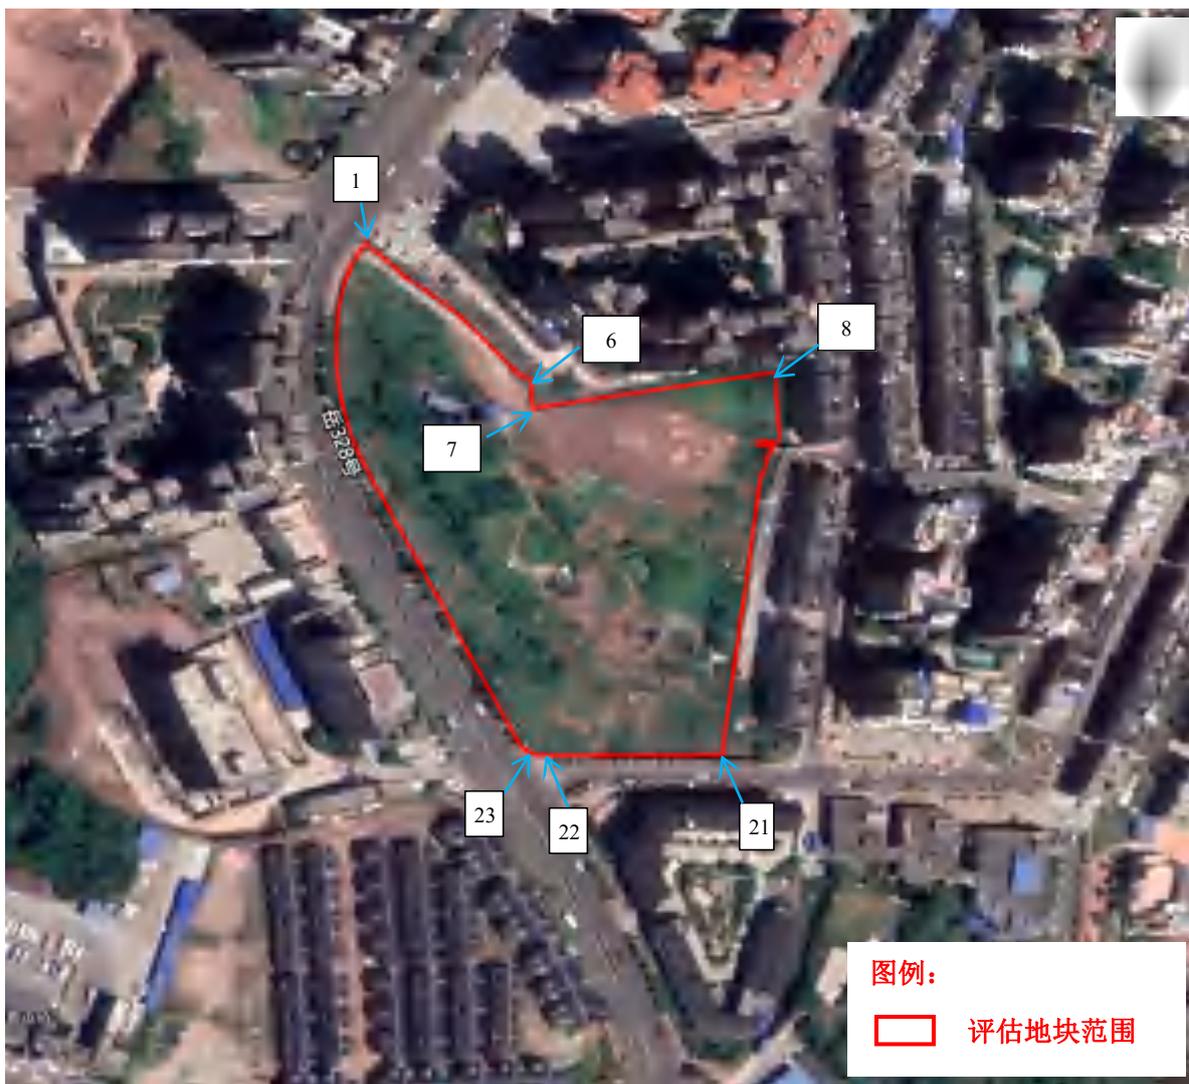
图 1.4-2 岳 328 号地块调查评估范围

拐点坐标		
序号	X (米)	Y (米)
1	35532933.5716	3331437.3883
2	35532950.3593	3331421.1604
3	35532965.4198	3331409.0076
4	35532980.5850	3331394.8118
5	35532995.7002	3331375.6364
6	35533003.9968	3331369.1247
7	35533004.6298	3331355.6881
8	35533108.1411	3331373.7228
9	35533109.9545	3331339.7677
10	35533100.6999	3331339.4571
11	35533100.7745	3331337.2349
12	35533107.9462	3331337.4757
13	35533104.9259	3331331.3761
14	35533104.0058	3331331.5703
15	35533104.7624	3331330.5004
16	35533103.0626	3331323.1371
17	35533101.8881	3331323.0658
18	35533101.0661	3331313.8800
19	35533098.0714	3331288.6280
20	35533090.4331	3331225.3020
21	35533085.5165	3331184.5405
22	35533009.1563	3331184.3554
23	35532998.7585	3331190.8842

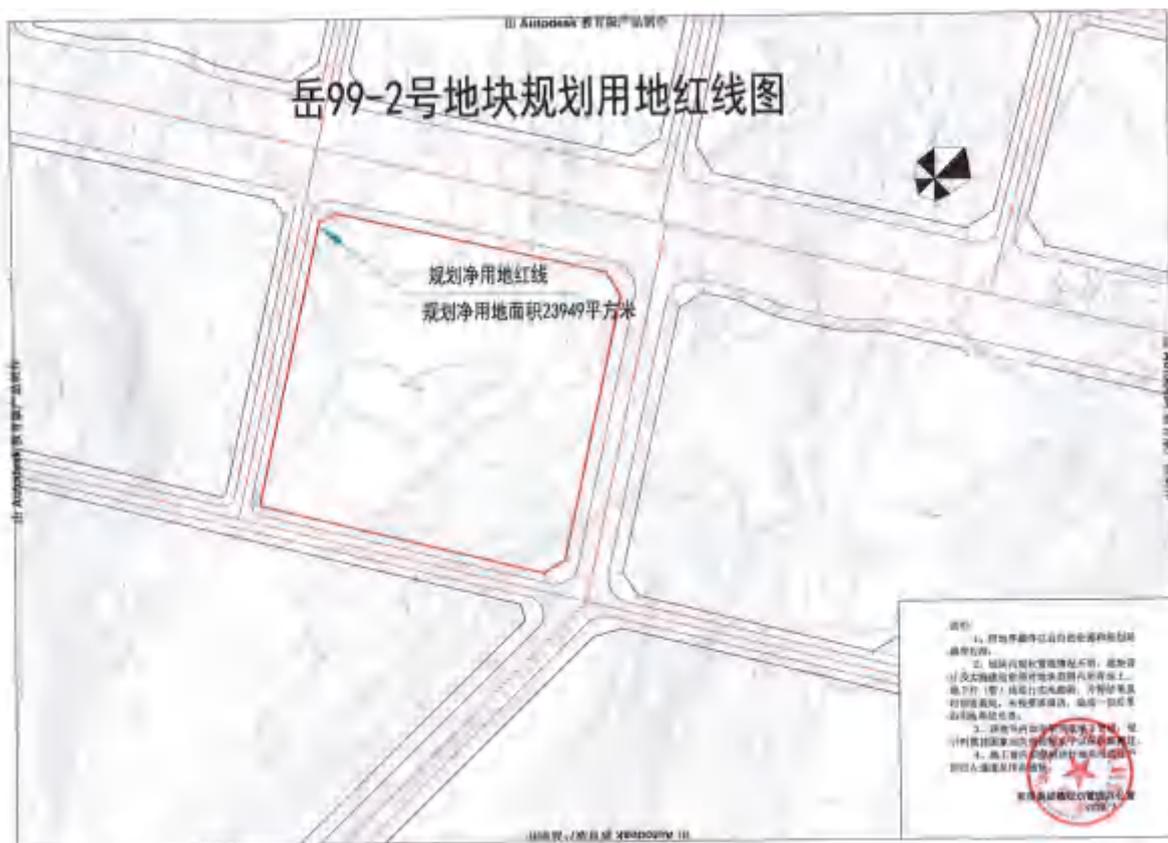
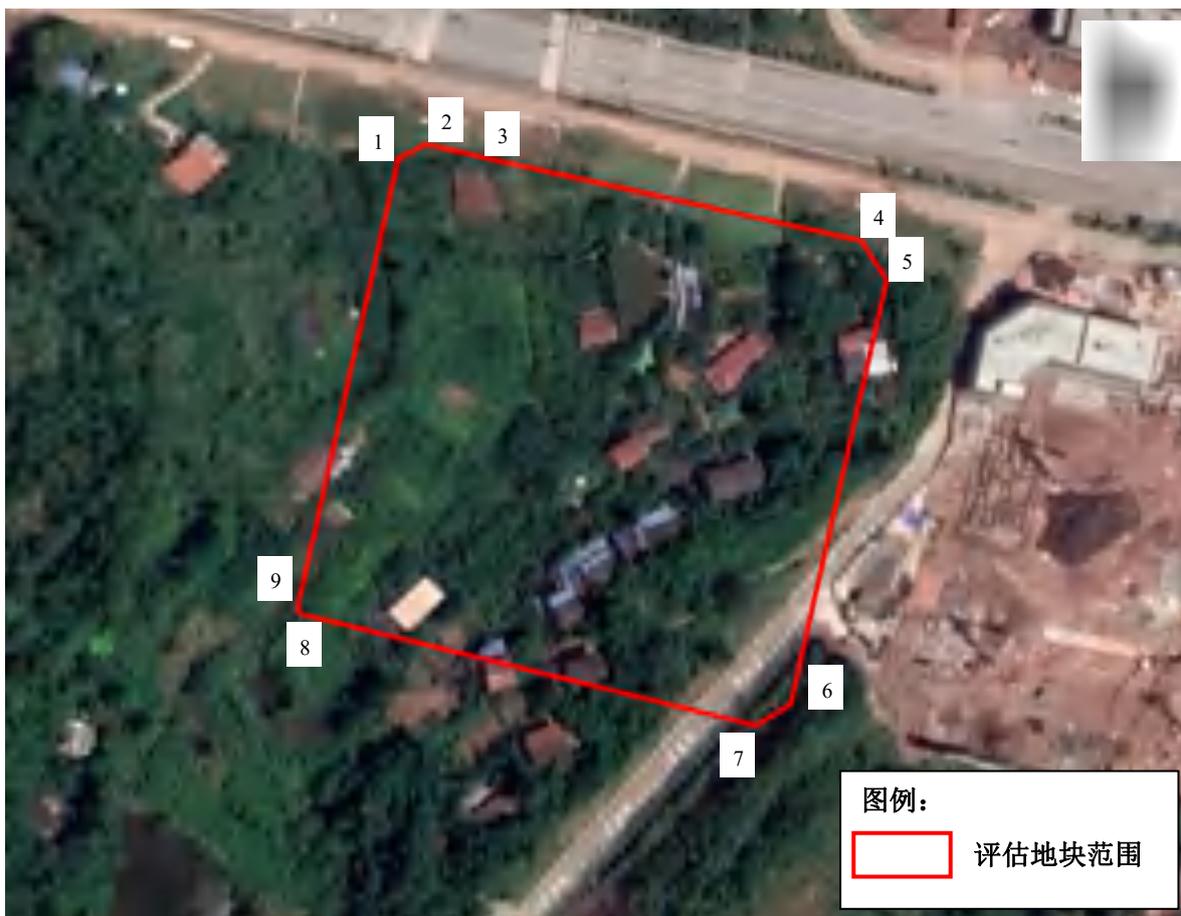
图 1.4-3 岳 99-2 号地块调查评估范围

3	35531795.2593	3329998.7347
4	35531916.0796	3329971.5129
5	35531923.6371	3329959.5595
6	35531893.6892	3329826.6395
7	35531882.9735	3329820.0167
8	35531741.0624	3329855.0488
9	35531739.9586	3329856.8348

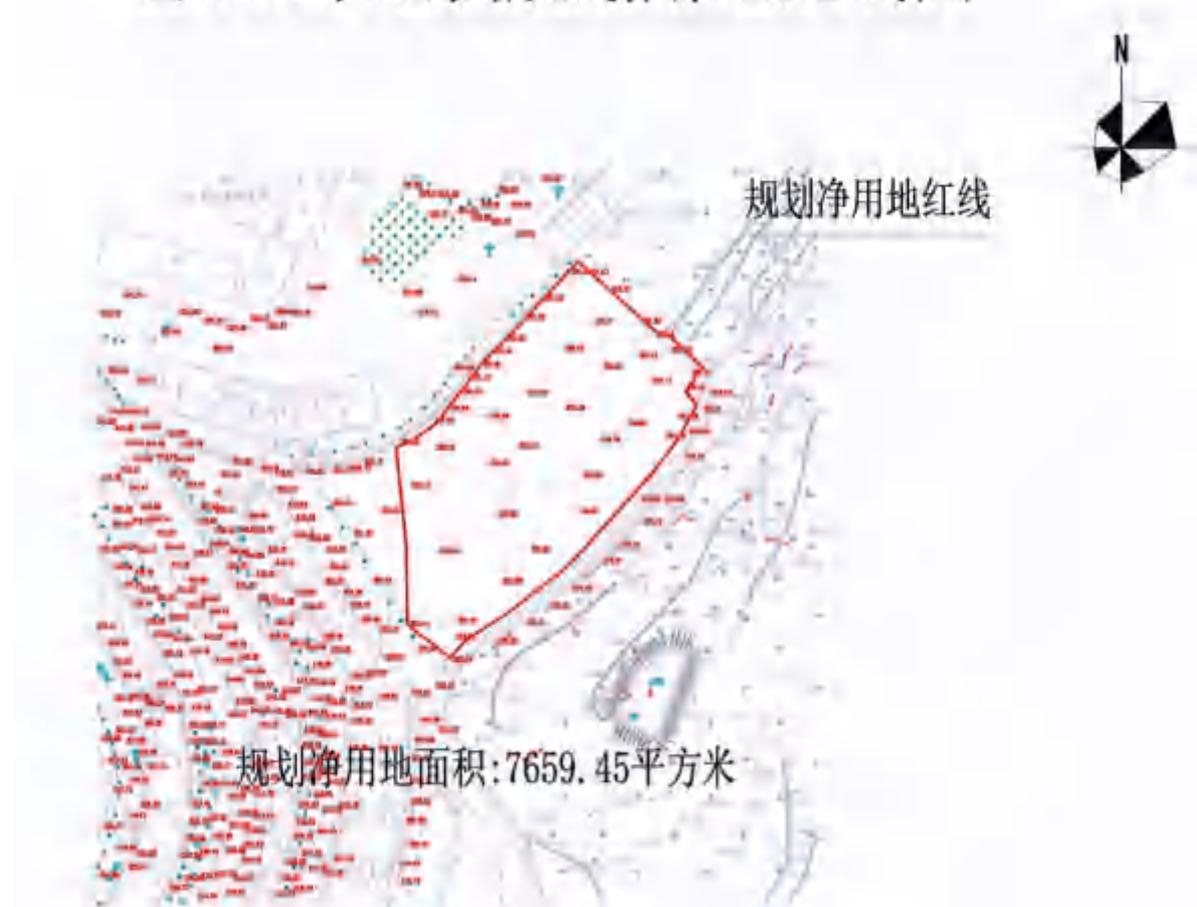
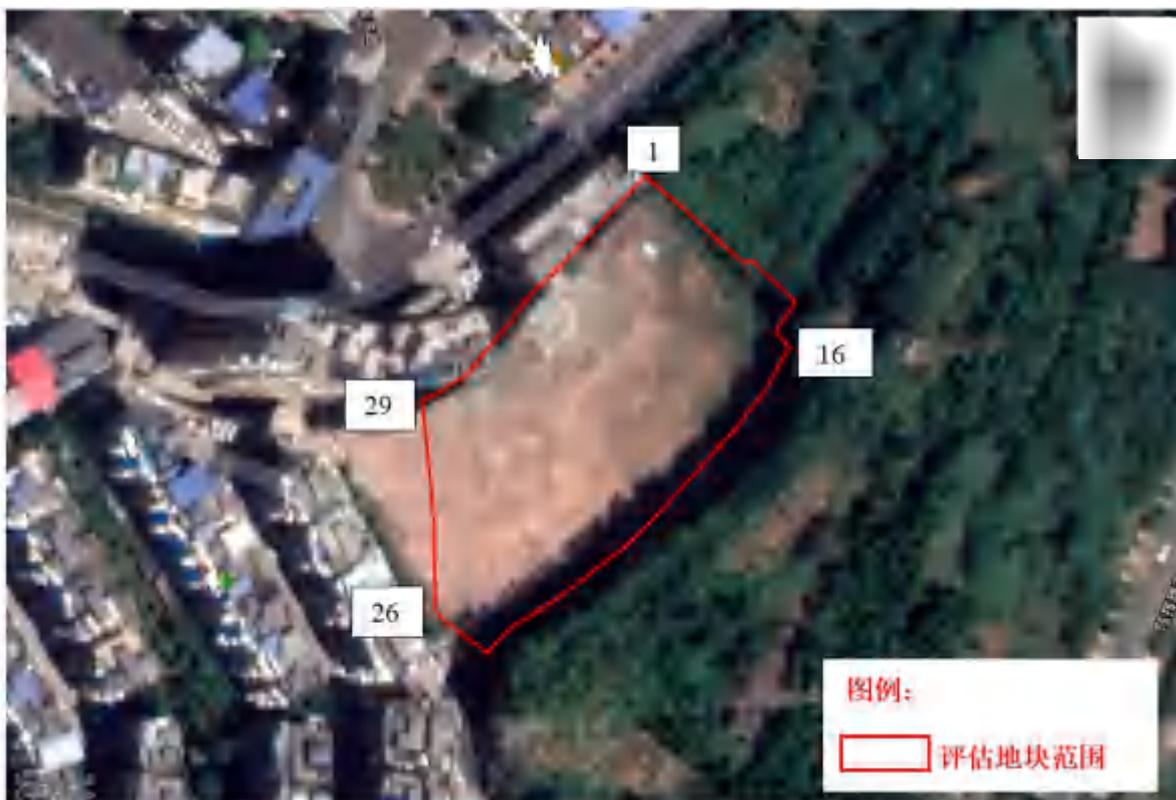
图 1.4-5 岳 396 号地块调查评估范围

岳396号地块规划用地红线图

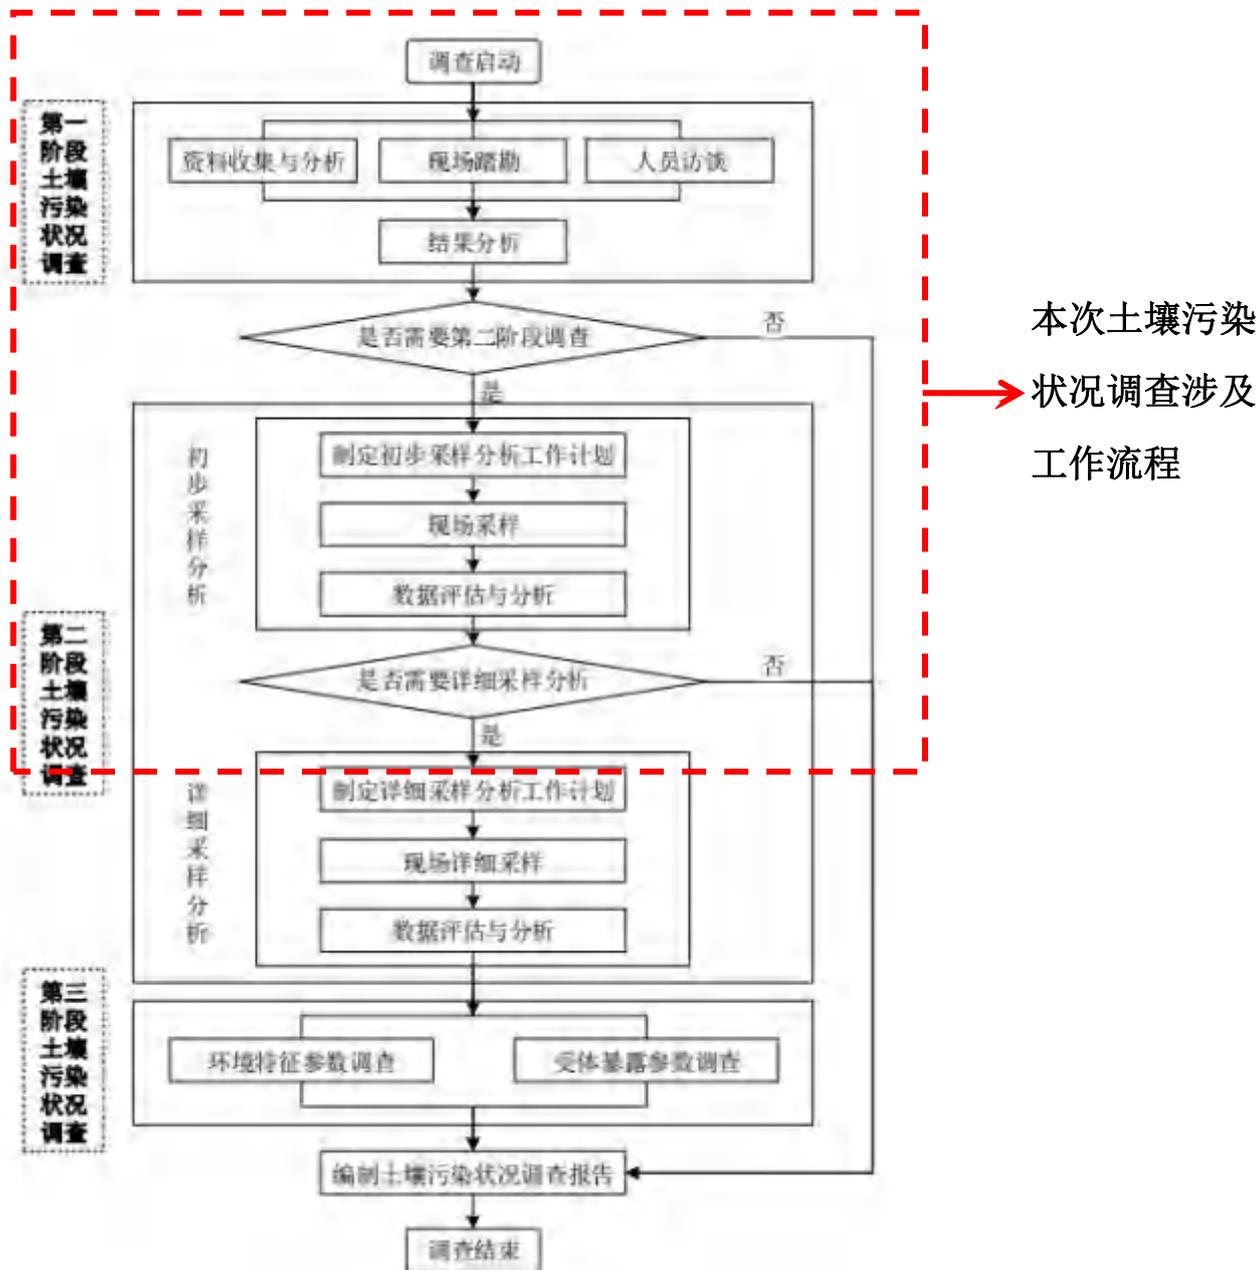
图 1.6-1 土壤污染状况调查的工作内容与程序

制定采样方案，以及制定样品分析方案等。详细调查过程中监测的技术要求按照 HJ 25.2 中的规定执行。

本项目地块第二阶段初步采样结果无超标点位，故工作流程执行到第二阶段初步采样分析阶段为止。

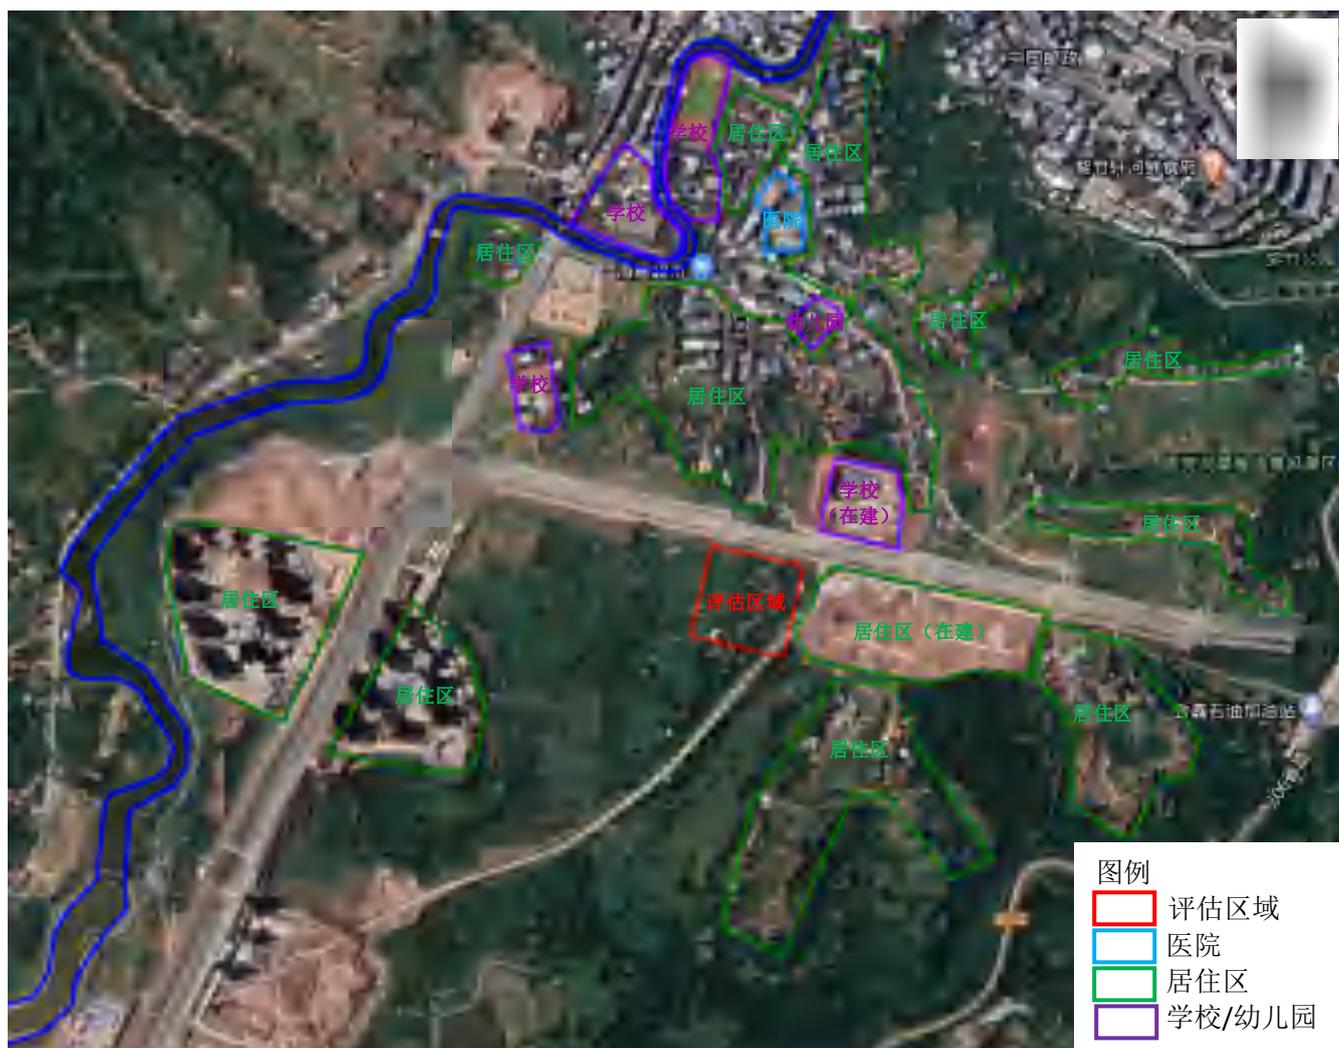
图 2.3-2 岳 99-2 号地块周边敏感目标

环境要素	环境保护对象名称	方位	距离	控制目标
空气环境	安岳县贾岛路小学（在建）	东北	0.07km	《环境空气质量标准》 （GB3095-2012）二级
	恒信·御景（在建）	东	相邻	
	居民区	东南	0.09-0.5km

居民区	西北	0.06-0.5km	
	长城城南壹号	西南	0.3-0.6km	
	中迪国际社区	西南	0.5-0.8km	
	岳阳镇第二幼儿园	北	0.4km	
	安岳县康复医院	北	0.5km	
	居民区	北	0.4-0.9km	
	四川省安岳实验中学	西北	0.6km	
	安岳实验小学	西北	0.5km	
	安岳县委党校	西北	0.3	
	居民区	东北	0.3-0.9km	
地表水环境	岳阳河	西	0.8km	《地表水环境质量》 (GB3838-2002) III类水体

地块附近的主要敏感目标情况见表 2.3-2，敏感目标关系如图 2.3-2 所示。

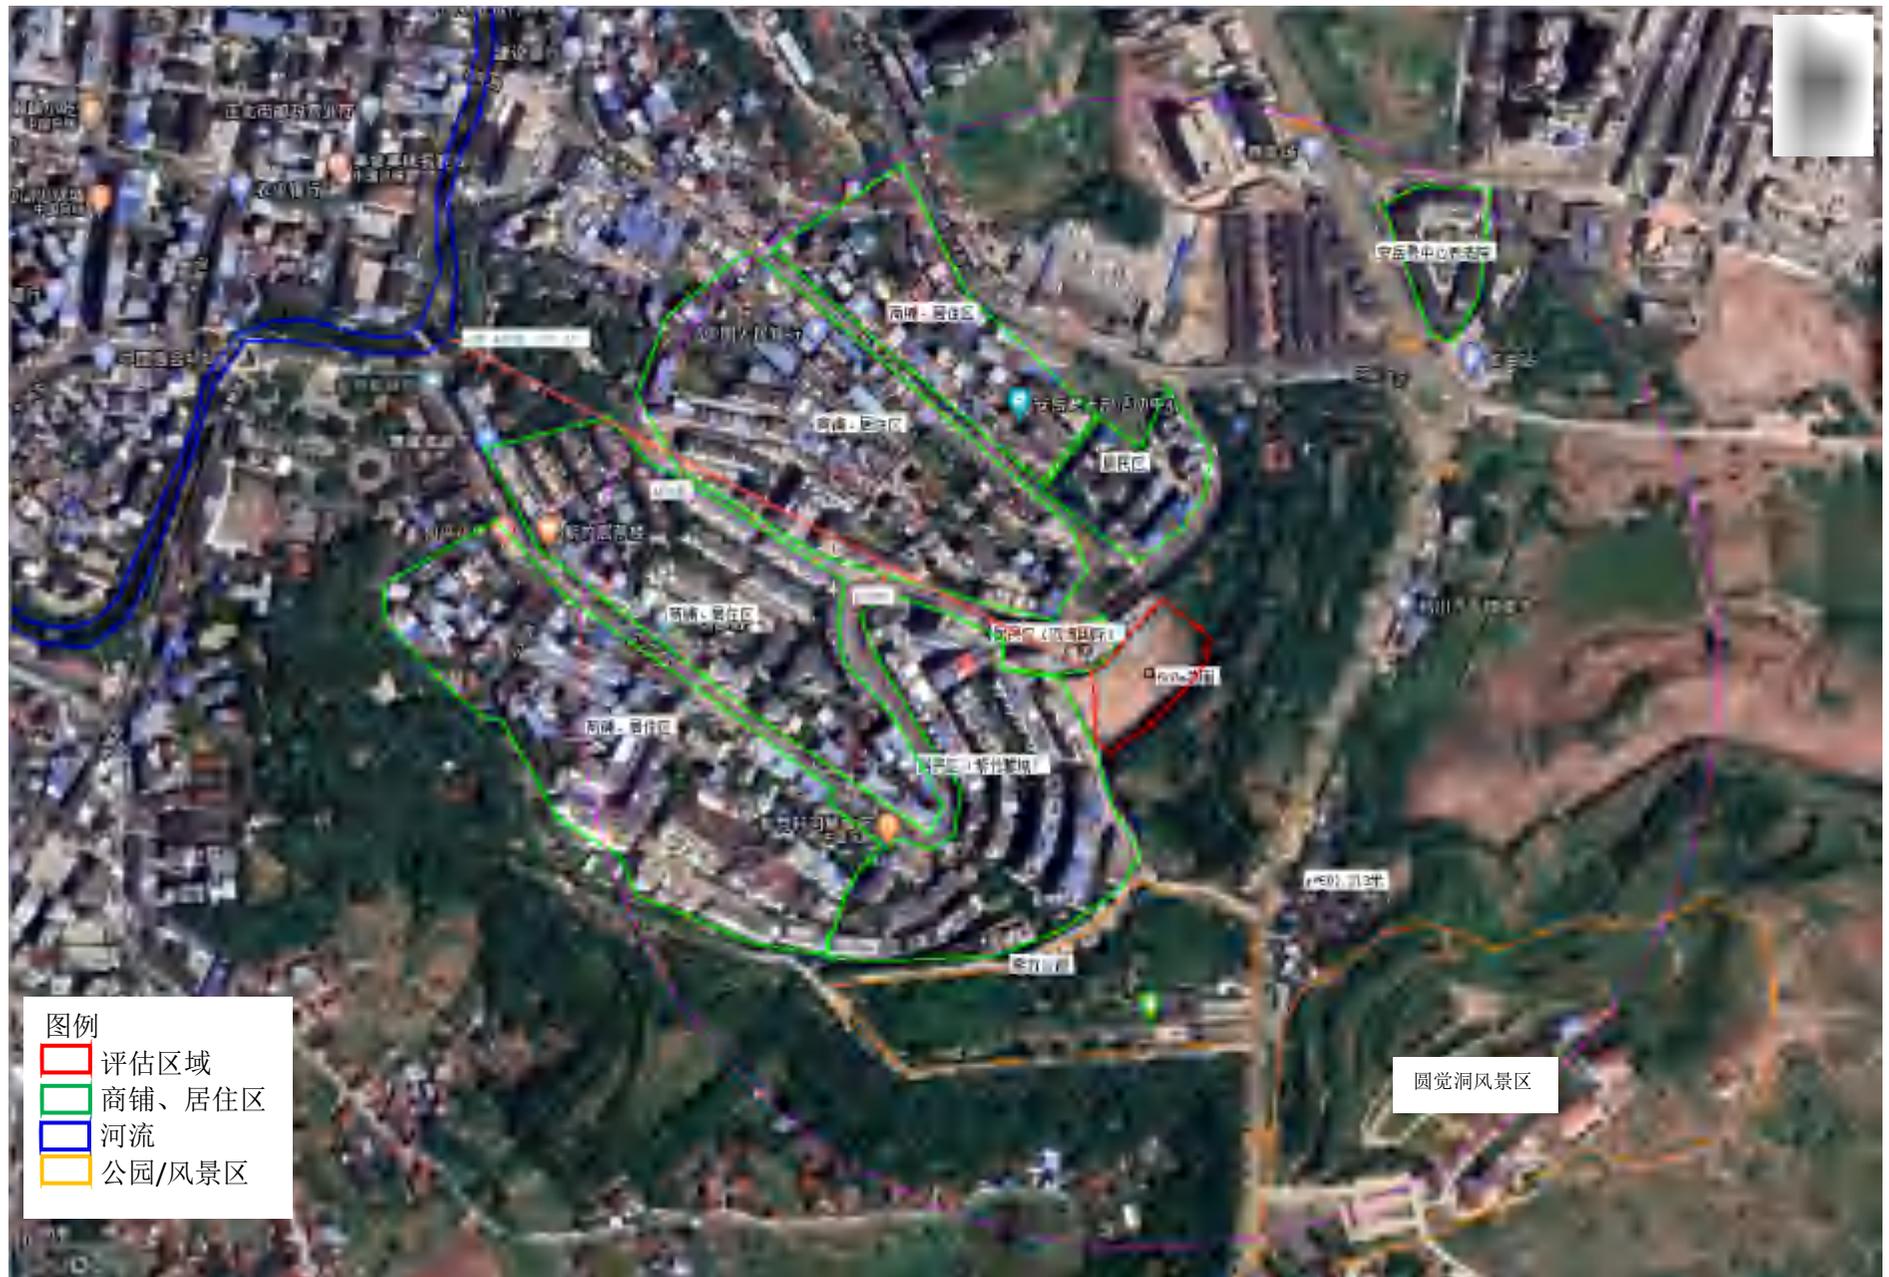
图 2.3-4 岳 396 号地块周边敏感目标

空气环境	居民区、商铺	西侧、北侧、西北侧	0.005~0.5km	《环境空气质量标准》 (GB3095-2012) 二级
	紫竹公园	南侧	0.2km	
	圆觉洞风景区	东南侧	0.3km	
地表水环境	岳阳河	西	0.6km	/

地块附近的主要敏感目标情况见表 2.3-4，敏感目标关系如图 2.3-4 所示。

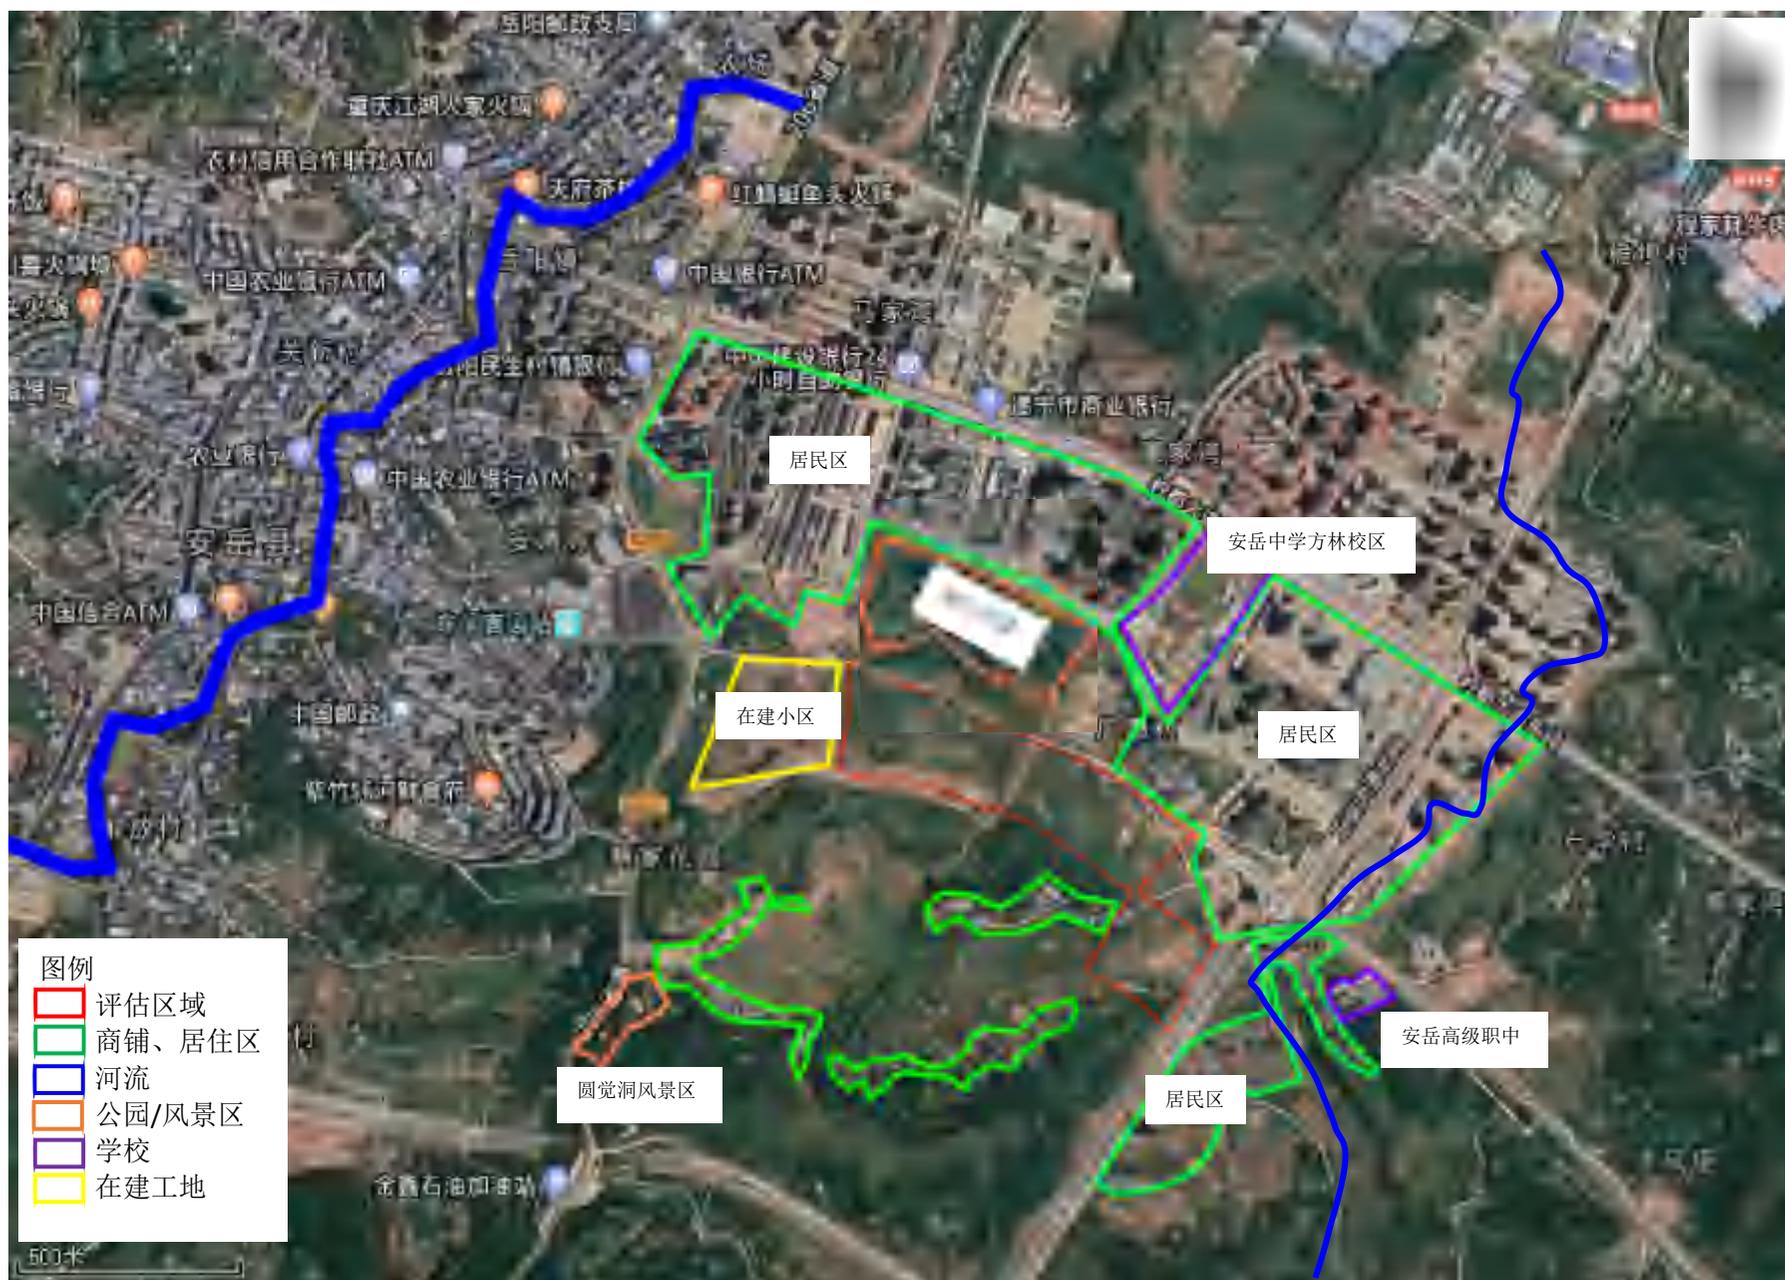
图 2.3-5 岳石路片区地块周边敏感目标

环境要素	环境保护对象名称	方位	距离	控制目标
空气环境	居民区、商铺	西侧、北侧、南侧、东侧	0.005~0.9km	《环境空气质量标准》 (GB3095-2012) 二级
	南山公园	北侧	0.1km	
	学校（安岳中学方林校区）	北侧	0.2km	
	学校（安岳高级职中）	东侧	0.27km	
	圆觉洞风景区	西南侧	0.6km	
地表水环境	岳阳河	西	1.2km	/
	无名小河	东	0.25km	/

地块附近的主要敏感目标情况见表 2.3-5，敏感目标关系如图 2.3-5 所示。

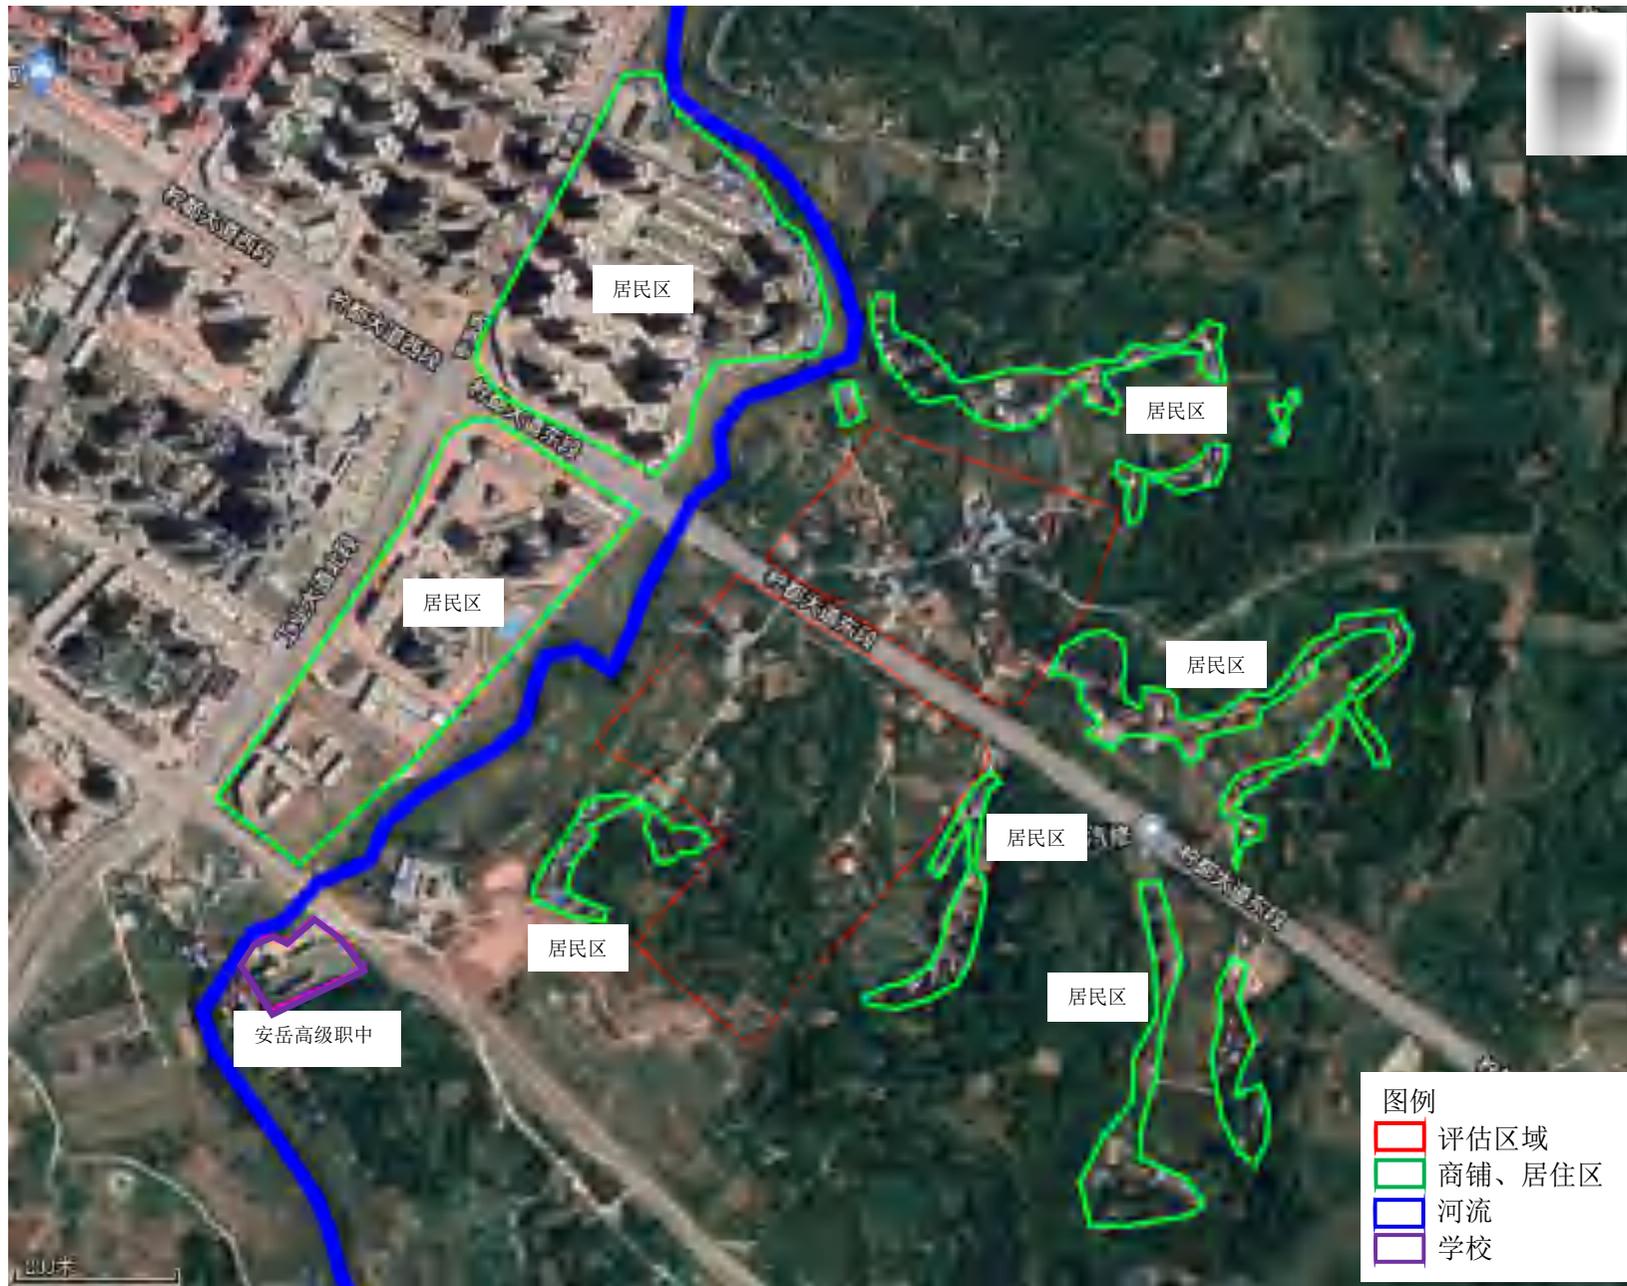
图 2.3-6 柠都河东片区地块周边敏感目标

环境要素	环境保护对象名称	方位	距离	控制目标
空气环境	居民区、商铺	西侧、北侧、南侧、东侧	0.02~0.6km	《环境空气质量标准》（GB3095-2012）二级
	学校（安岳高级职中）	西南侧	0.34km	
地表水环境	无名小河	西	0.04km	/

评价区域敏感目标关系如图 2.3-6 所示，地块附近的主要敏感目标情况见表 2.3-6。

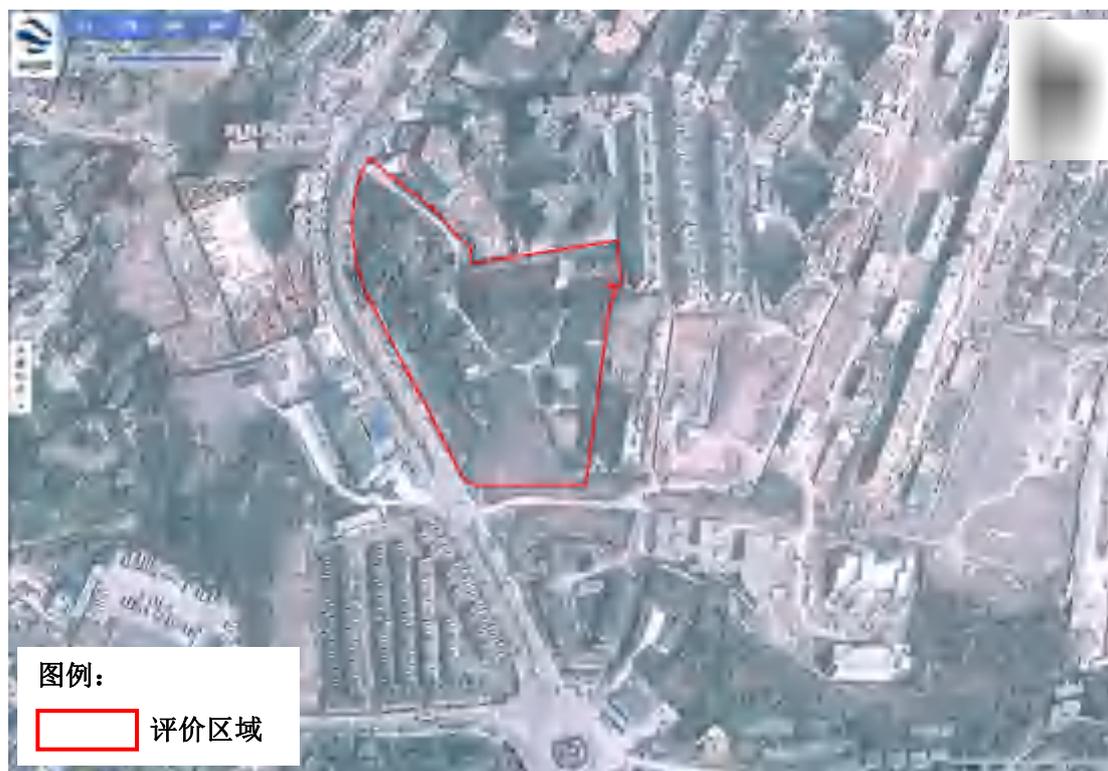
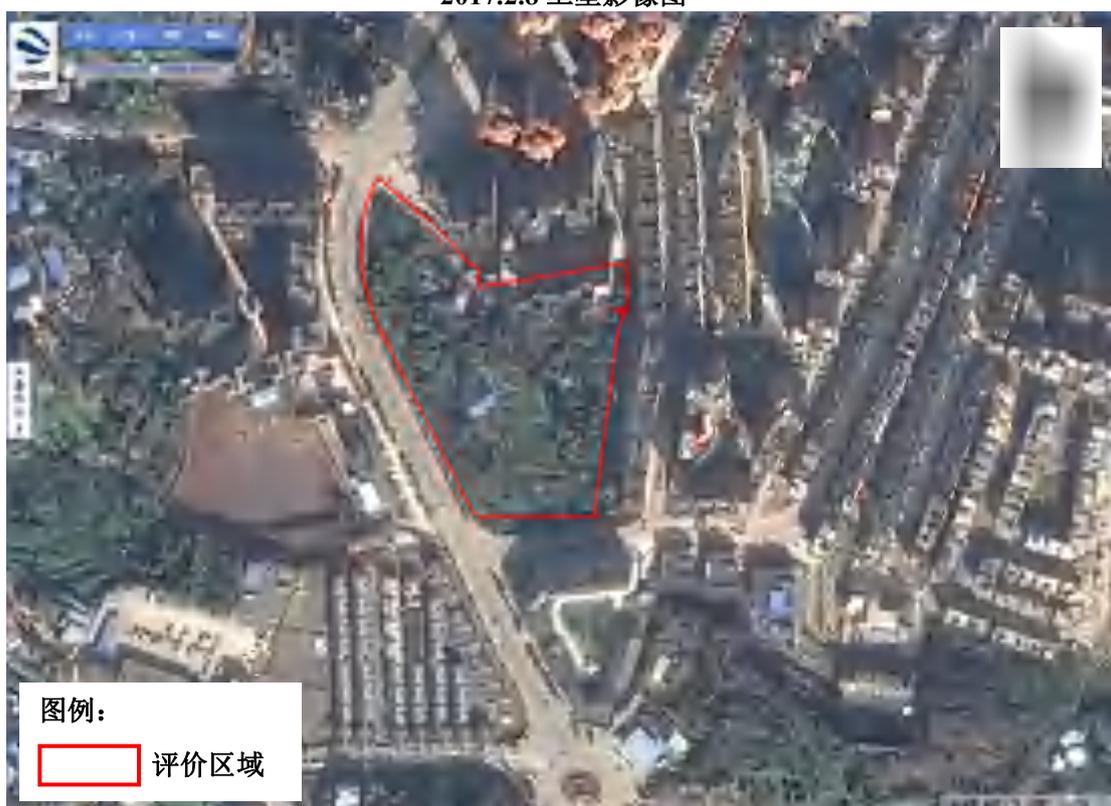
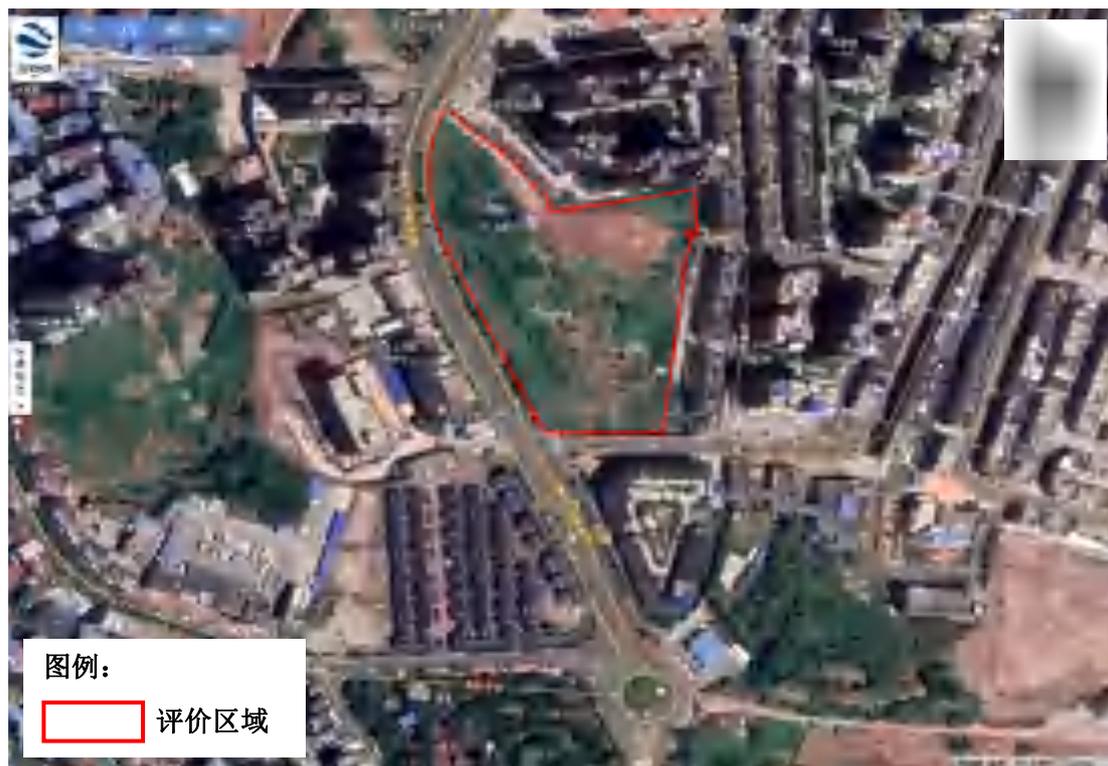
图 2-4-1 本地块空间历史卫星图

时间	地块情况
2018年以前	居民区、耕地、池塘
2018年--至今	居民区、耕地
