安岳县自然资源和规划局拟出让地块（2020年一期供地）土壤污染状况初步调查报告

委托单位：安岳县自然资源和规划局

编制单位：四川和鉴检测技术有限公司

二〇二〇年十一月

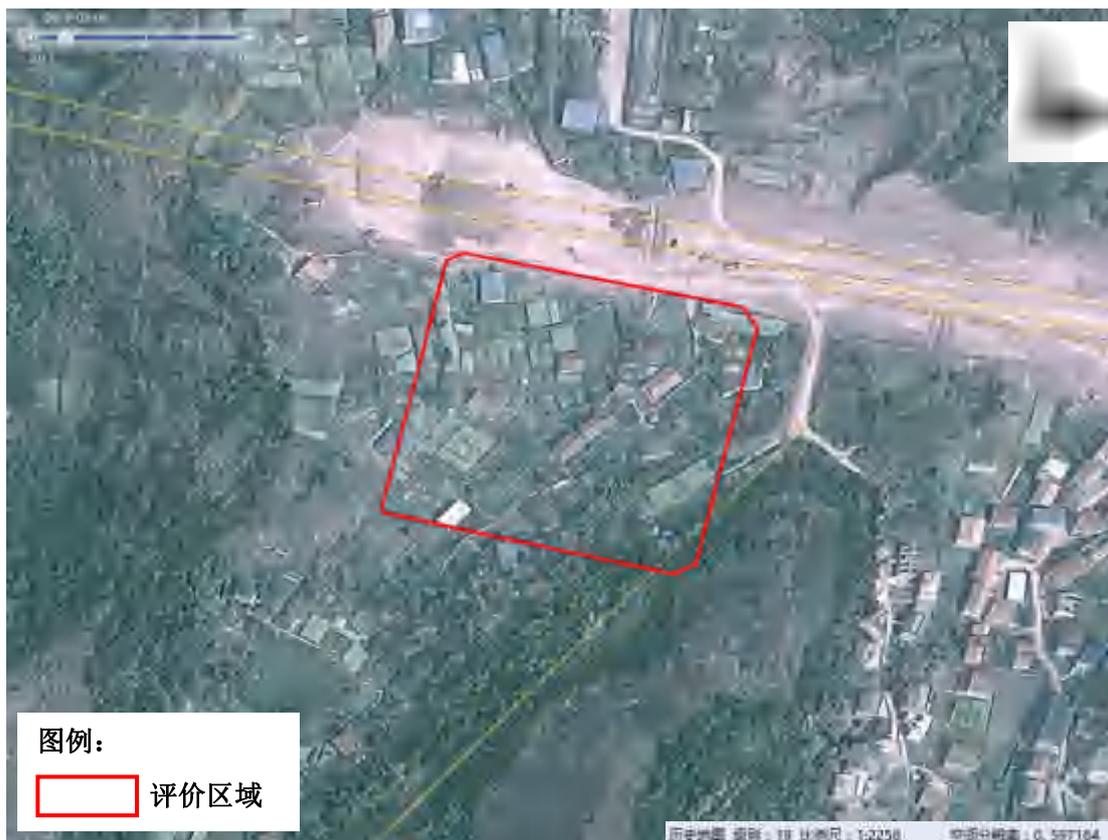
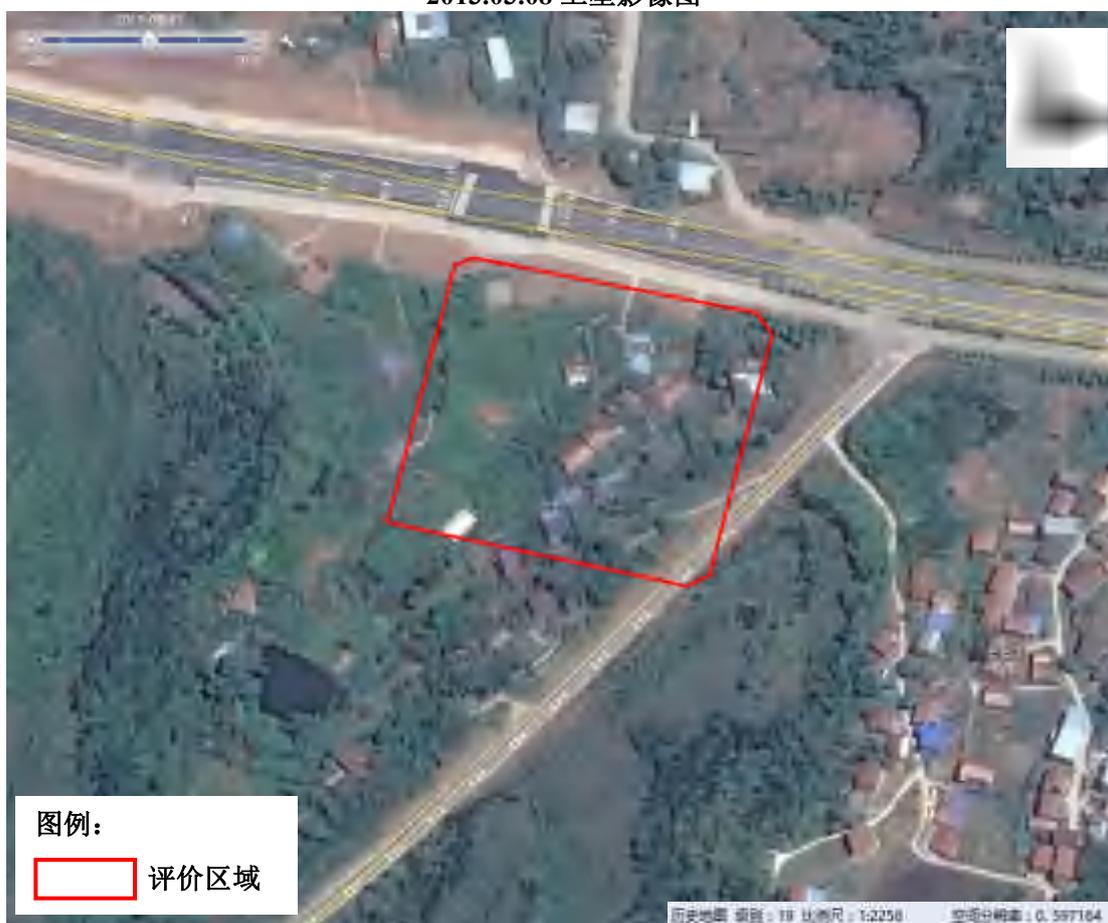
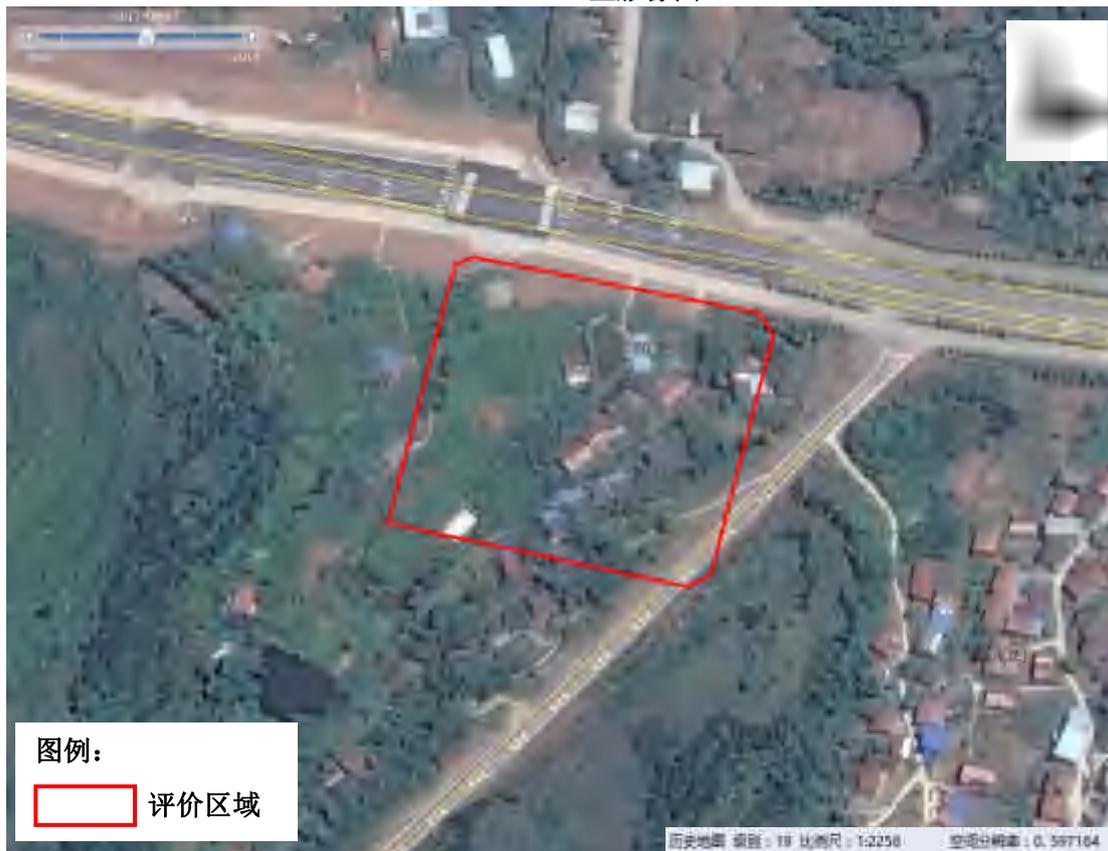
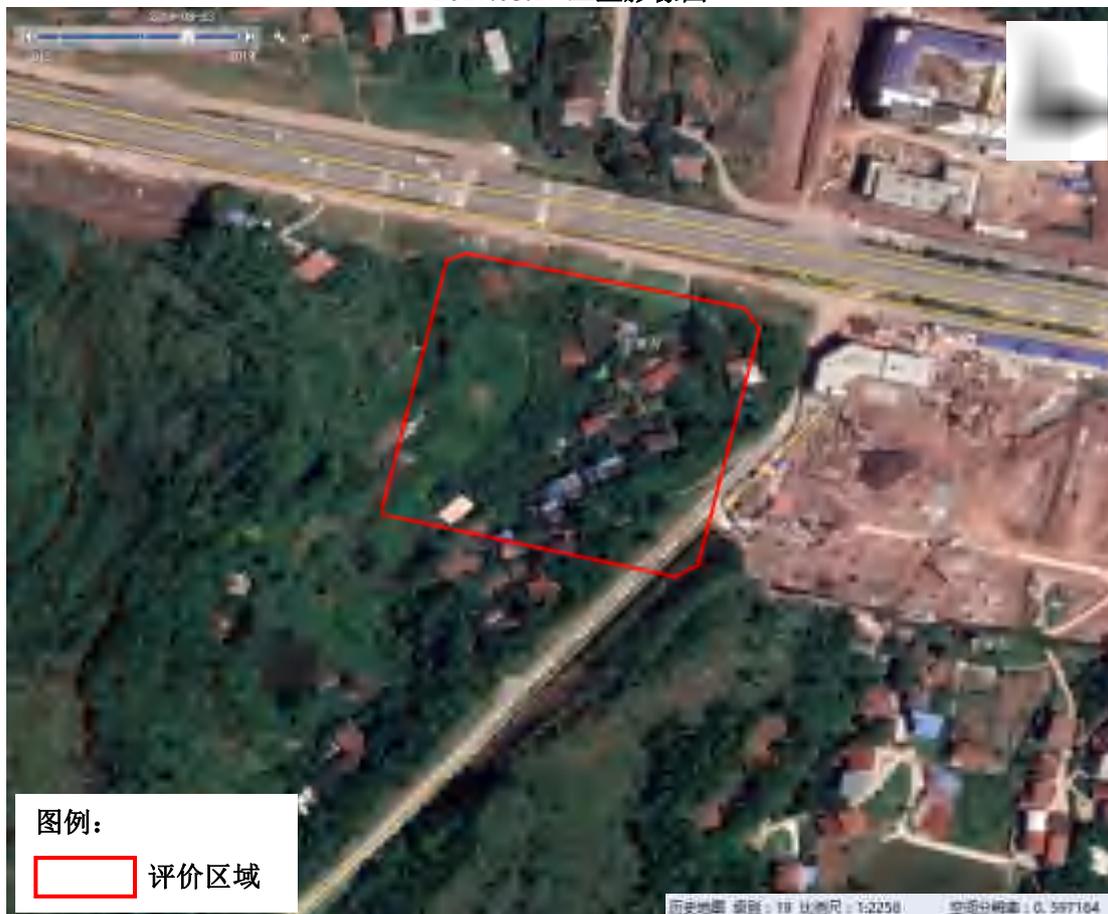
图 2.4-2 本地块空间历史卫星图

时间	地块情况
2013 年以前	居民区、耕地、荒地、鱼塘
2013 年--至今	居民区、耕地、荒地、鱼塘

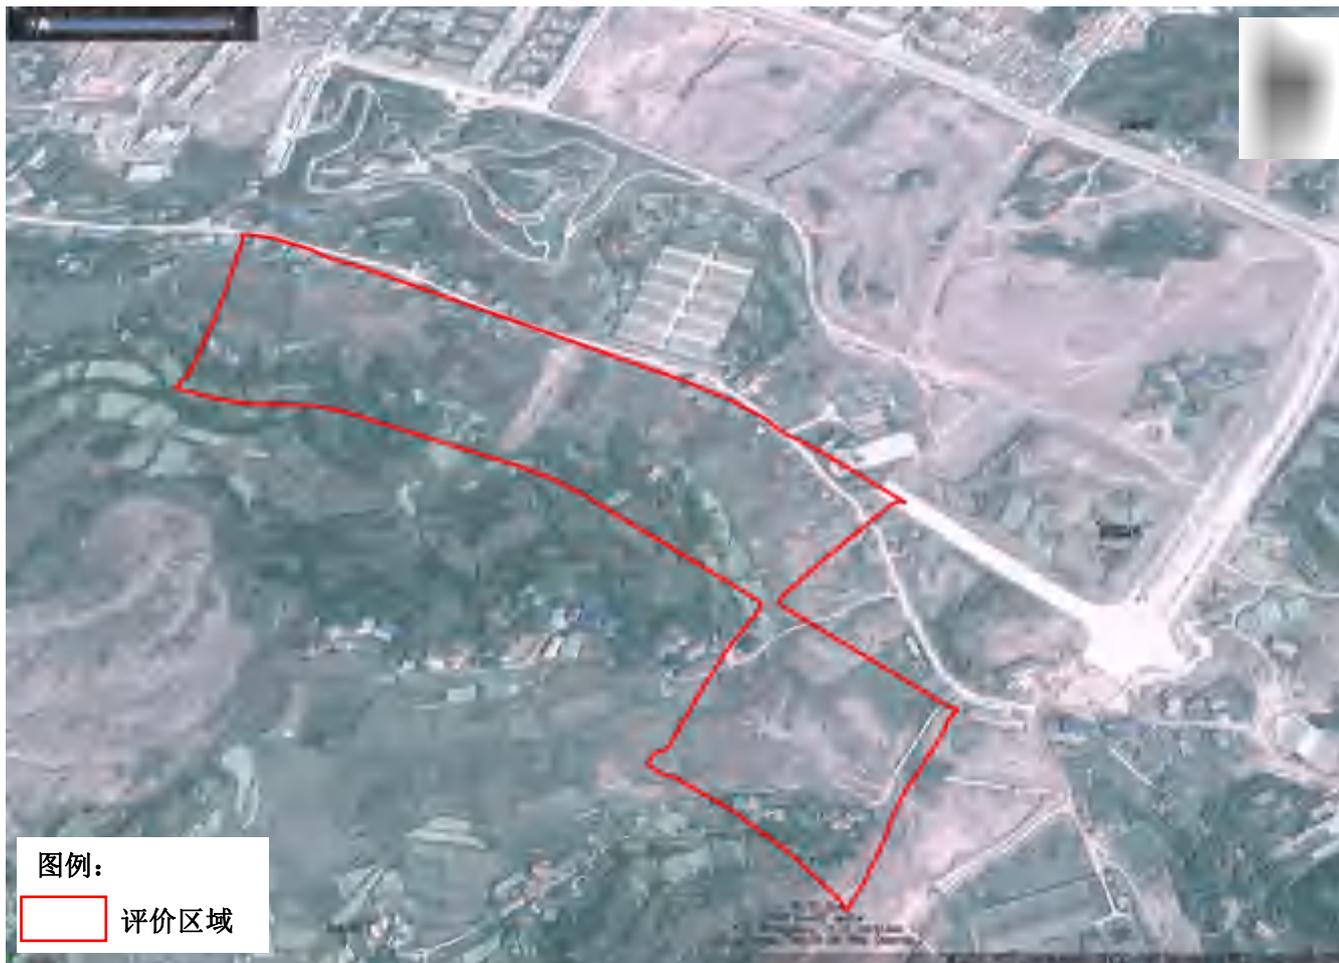
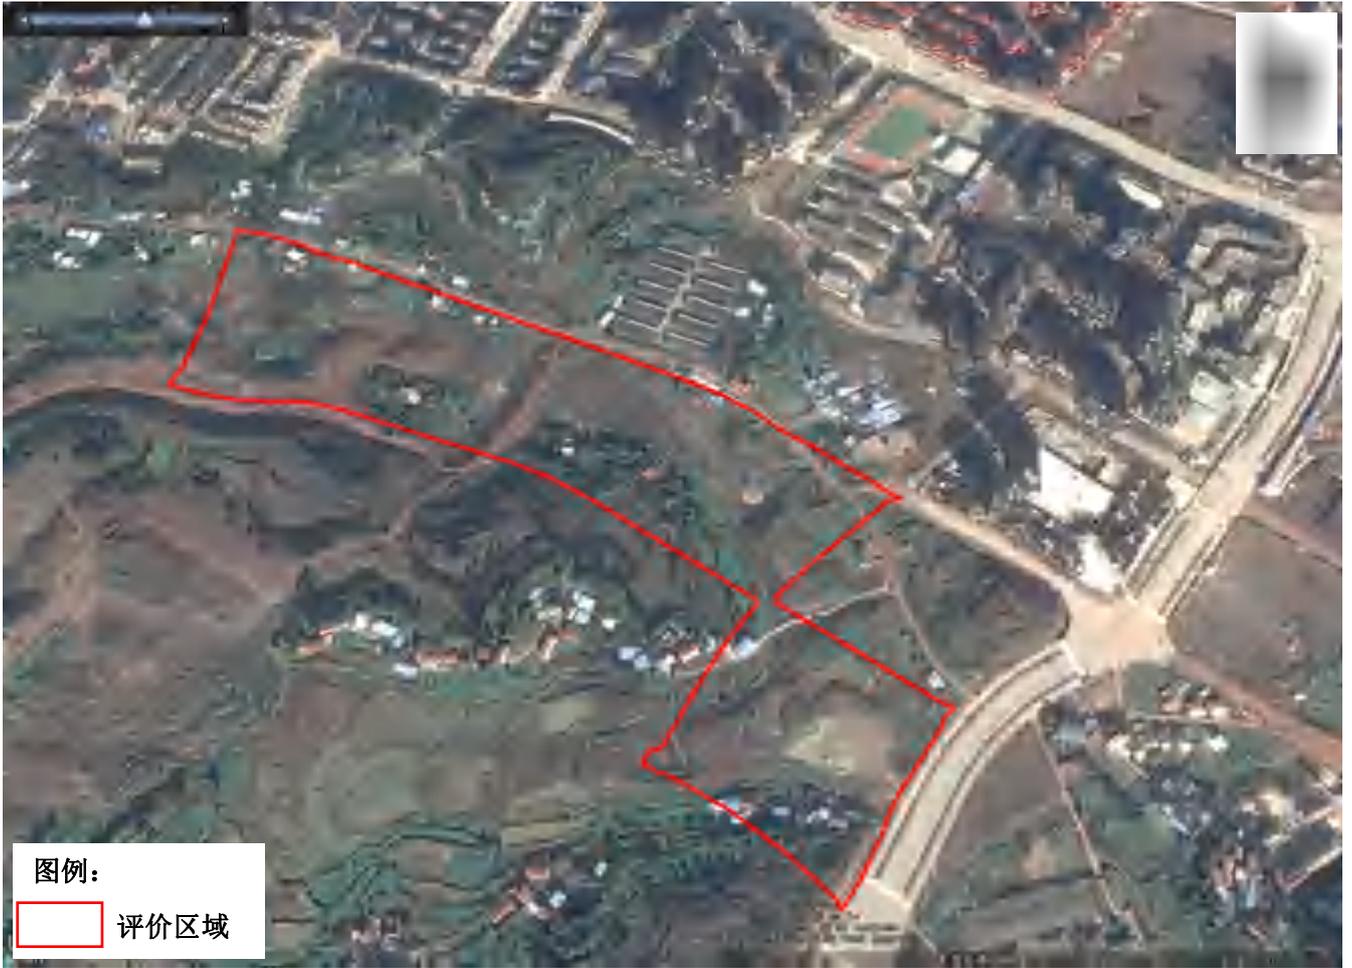
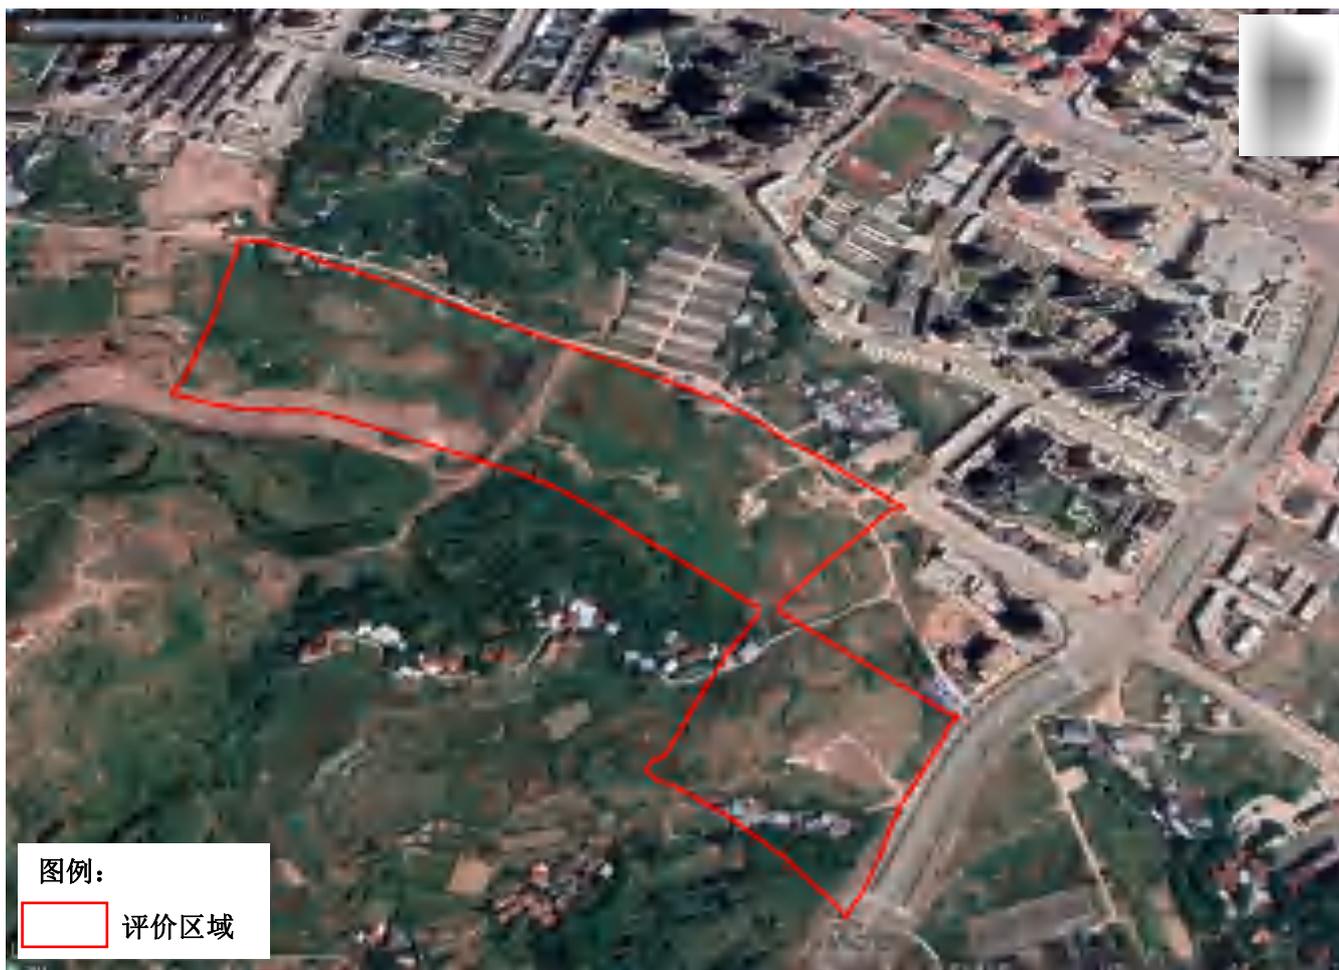
图 2.4-5 本地块空间历史卫星影像图

2004年以前	原始地貌、农田和居民区
2004年--2019年	原始地貌、农田和居民区，地块北侧有一水泥预制厂（石桥铺镇广惠村红兴预制构件厂），采用水泥和河沙为原料，生产水泥预制板，规模较小，2004年开始生产，2019年停产
2019年--至今	原始地貌、农田和居民区

根据 2020 年 8 月进行现场踏勘，地块内以荒地和农田为主，存在少量的居民，北侧有一个预制板厂，2004 年开始生产，2019 年停产。地块南侧紧靠山体，地块整体地势西高东低，地块现状照片见附图 2。

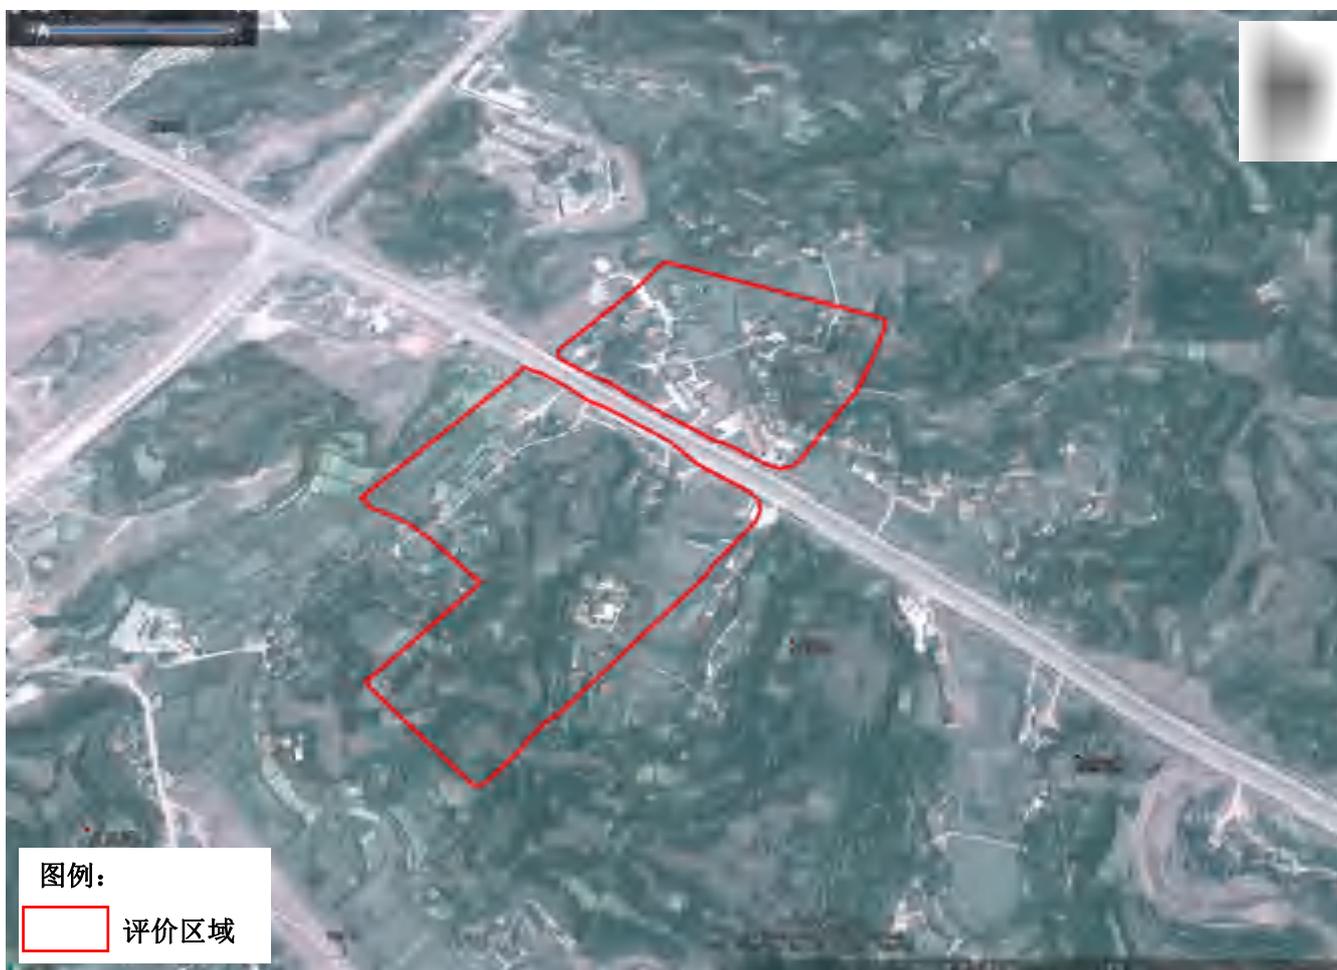
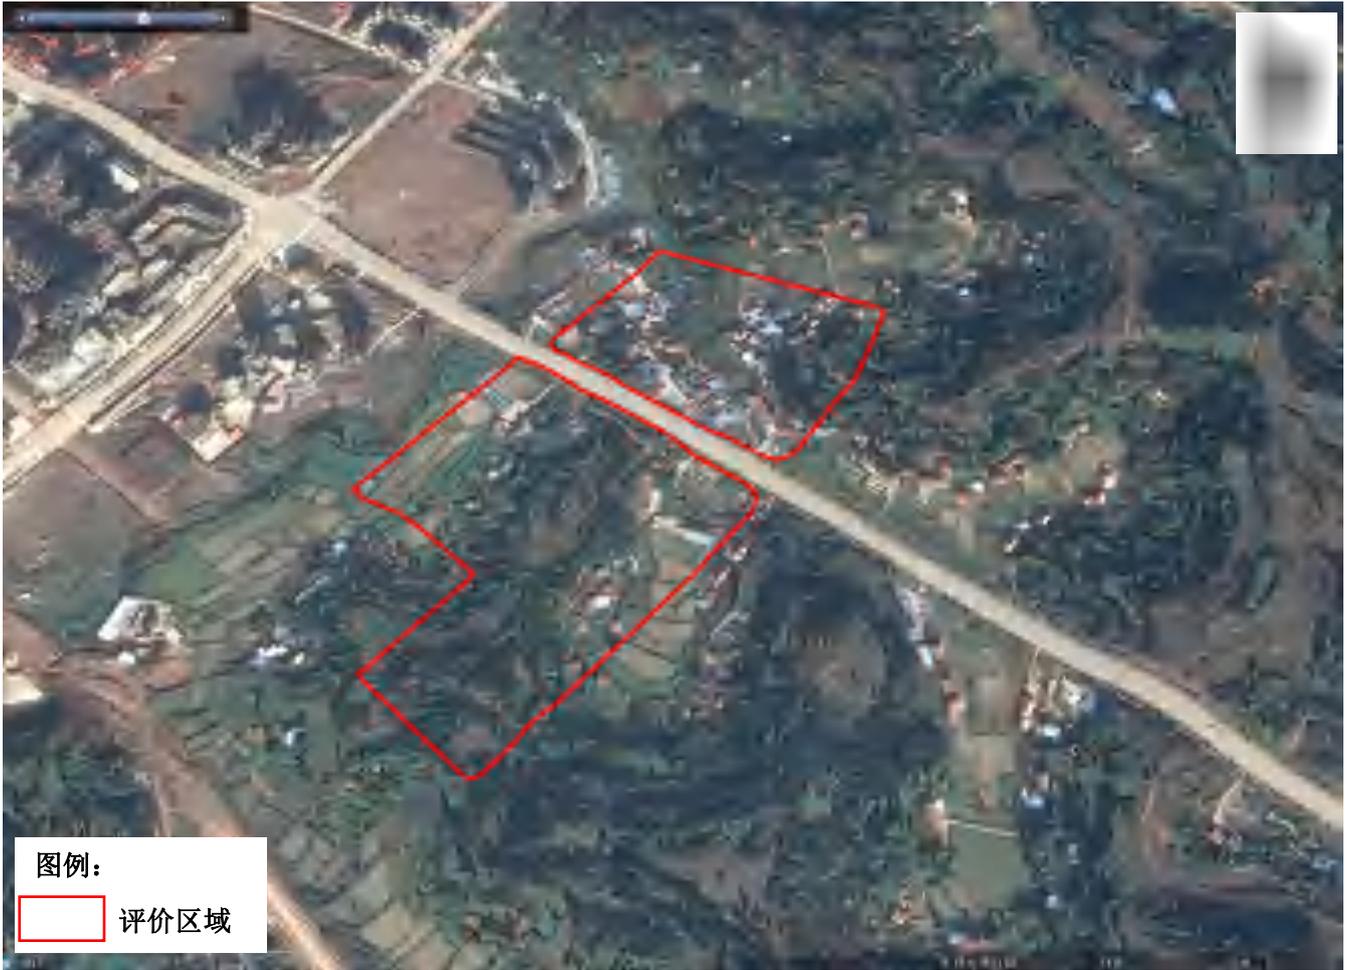
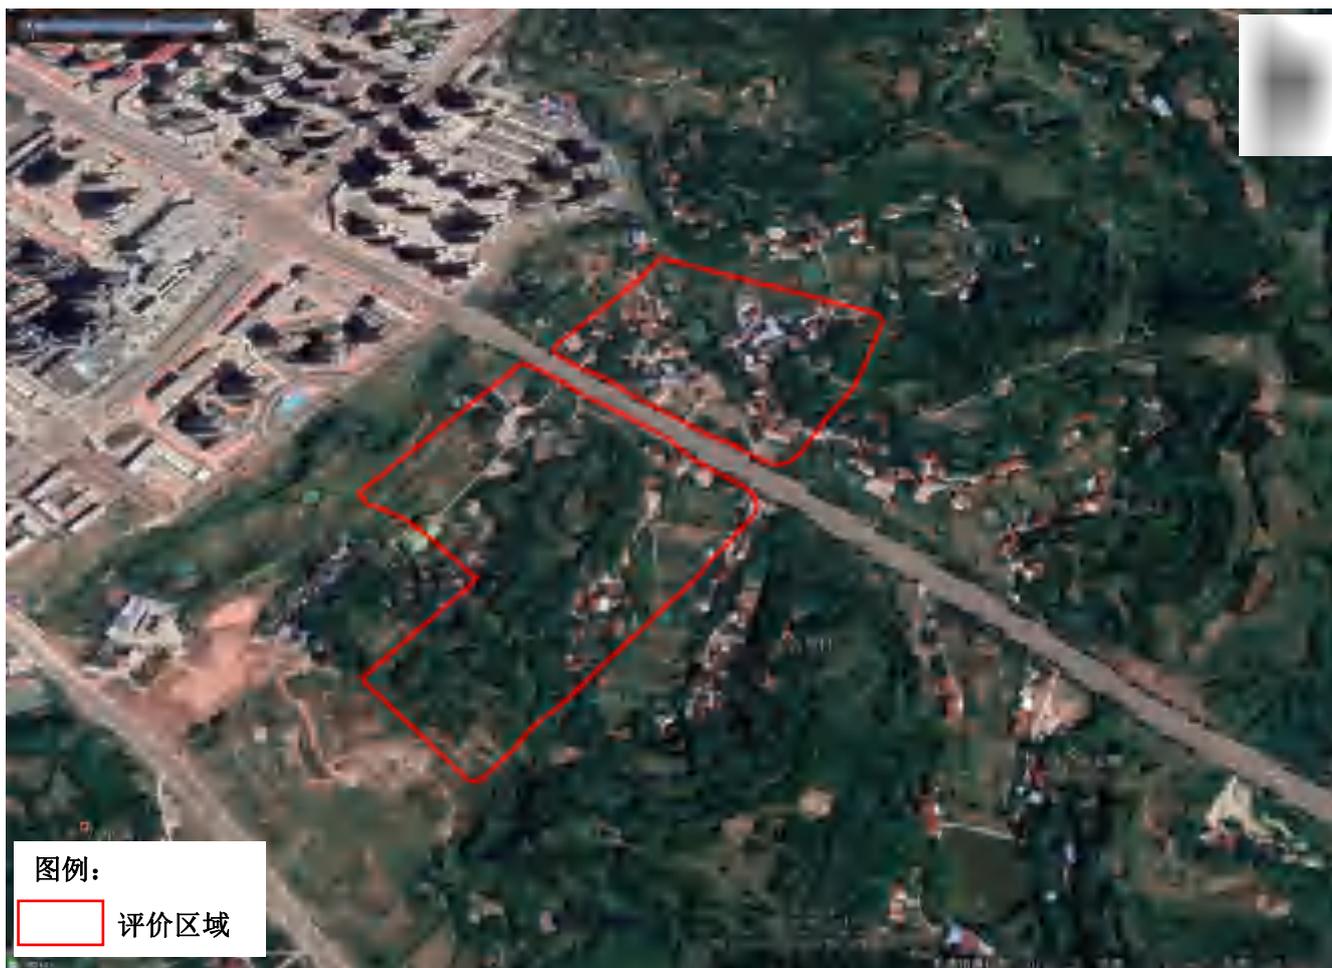
图 2.4-6 本地块空间历史卫星影像图

时间	地块情况
2009 年以前	原始地貌、农田和居民区
2009 年--2019 年	原始地貌、农田和居民区，南侧区域东北侧新建一个洗车场，2009 年开始营业，2019 年关闭拆除；北侧区域南侧新建一个汽车修理厂，2009 年开始营业，2019 年关闭拆除
2019 年--至今	原始地貌、农田和居民区

根据 2020 年 8 月进行现场踏勘，本次评估所涉及的区域以居民区、原始地貌和农田为主，南侧区域西侧有一个农家乐（川西柴火大院），2013 年开始营业，2019 年已拆除，东北侧有一个洗车场，2009 年开始营业，2019 年关闭拆除；北侧区域南侧有一个汽车修理厂，2009 年开始营业，2019 年关闭拆除，中部以西有 2 个农家乐（品香园农家乐和安岳县风情岛农家乐），安岳县风情岛农家乐 2019 年已搬迁，目前只有品香园农家乐仍在正常营业。地块内地势北侧区域北高南低，南侧区域中间高四周低，地块现状照片见附图 2。

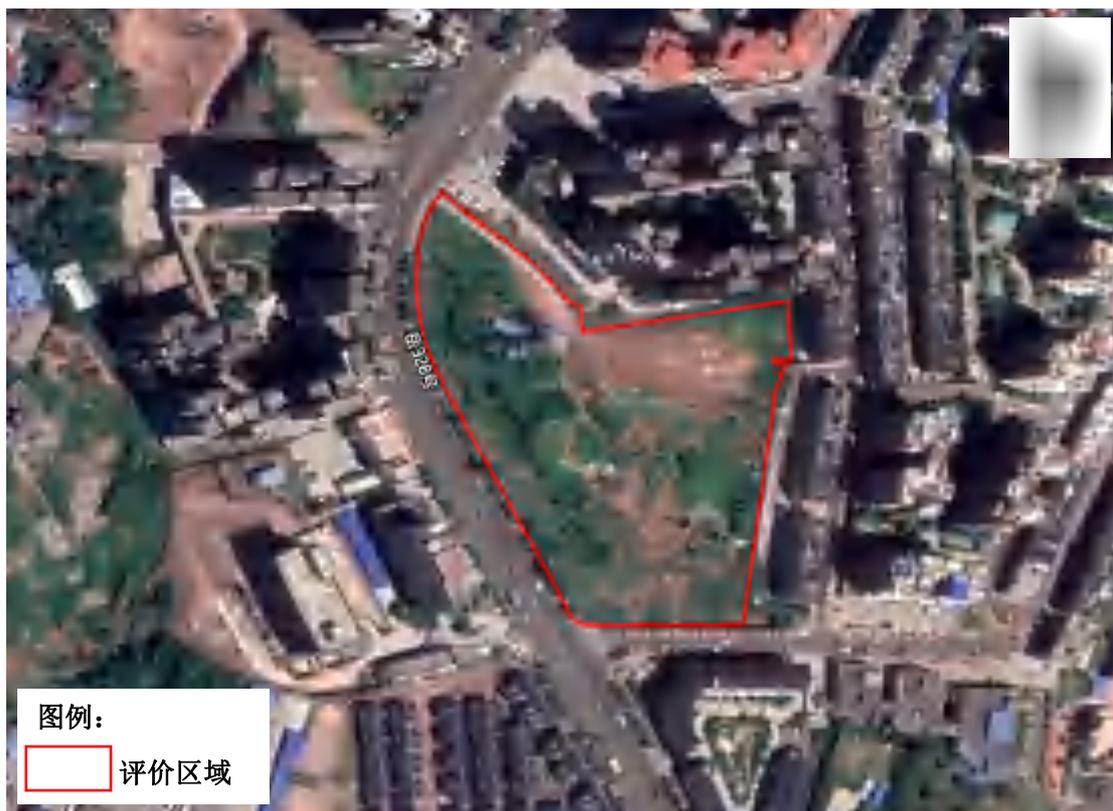
图 2.4-7 岳 328 号地块平面布置图

根据 2020 年 8 月进行现场踏勘，地块内除 3 户居民楼外，其余居民楼均已拆除，地块西侧为安岳县妇幼保健院和安岳县民政局婚姻登记处，南侧为安岳县中心养老院，北侧为美林湾（居民区），东侧为廉租房，西北侧 800m 处为安岳中学。整体地势南高北低，地块内四周高中间低（西南角最高），地块平面图见图 2.4-7，地块现状照片见附图 2。

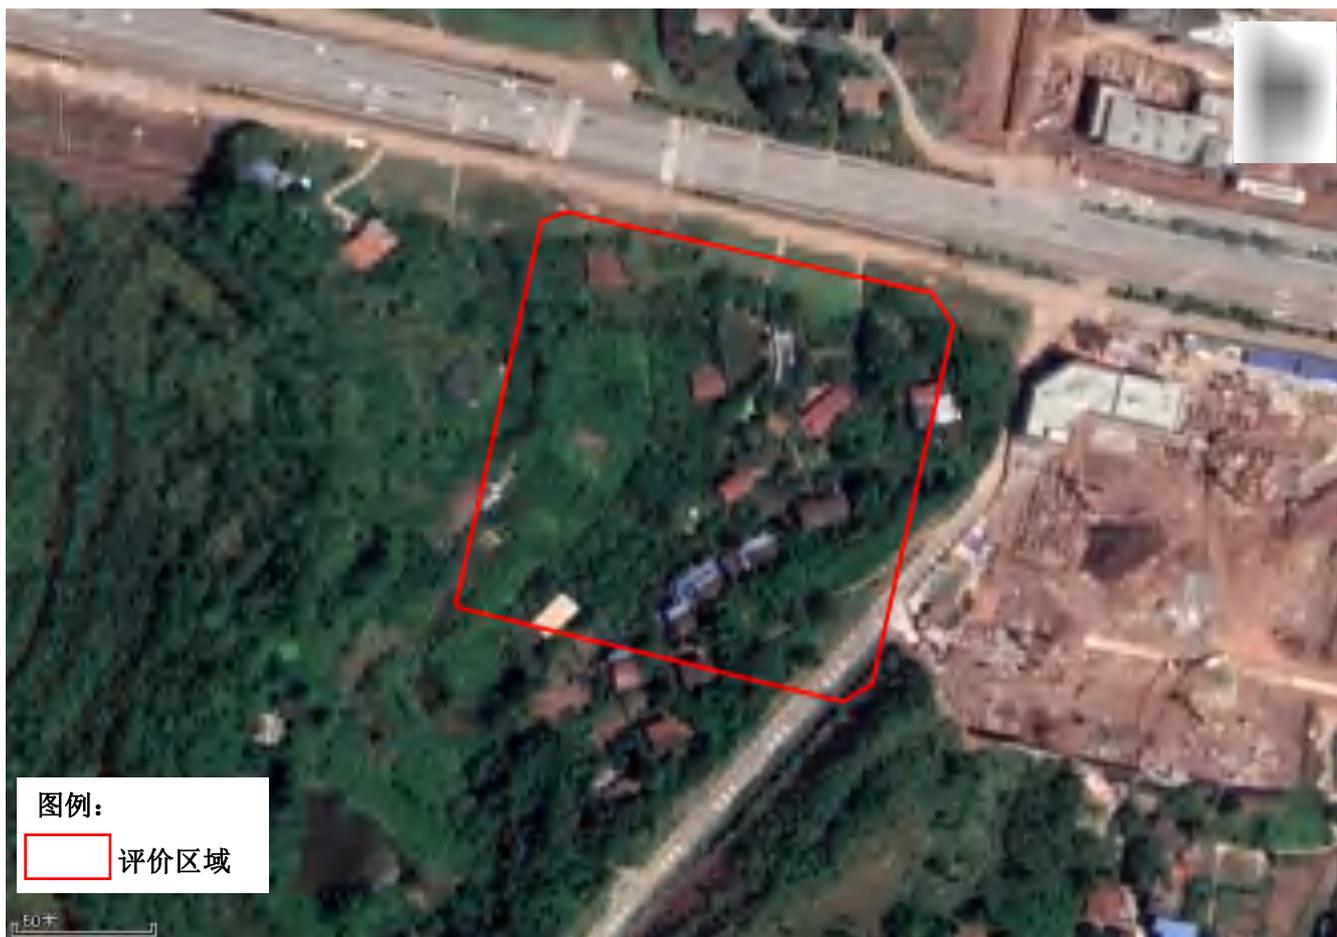
图 2.4-8 岳 99-2 号地块平面布置图

根据 2020 年 8 月进行现场踏勘，地块现状无变化，地块西侧紧靠山体，整体地势中间低，四周高，地块现状照片见附图 2。

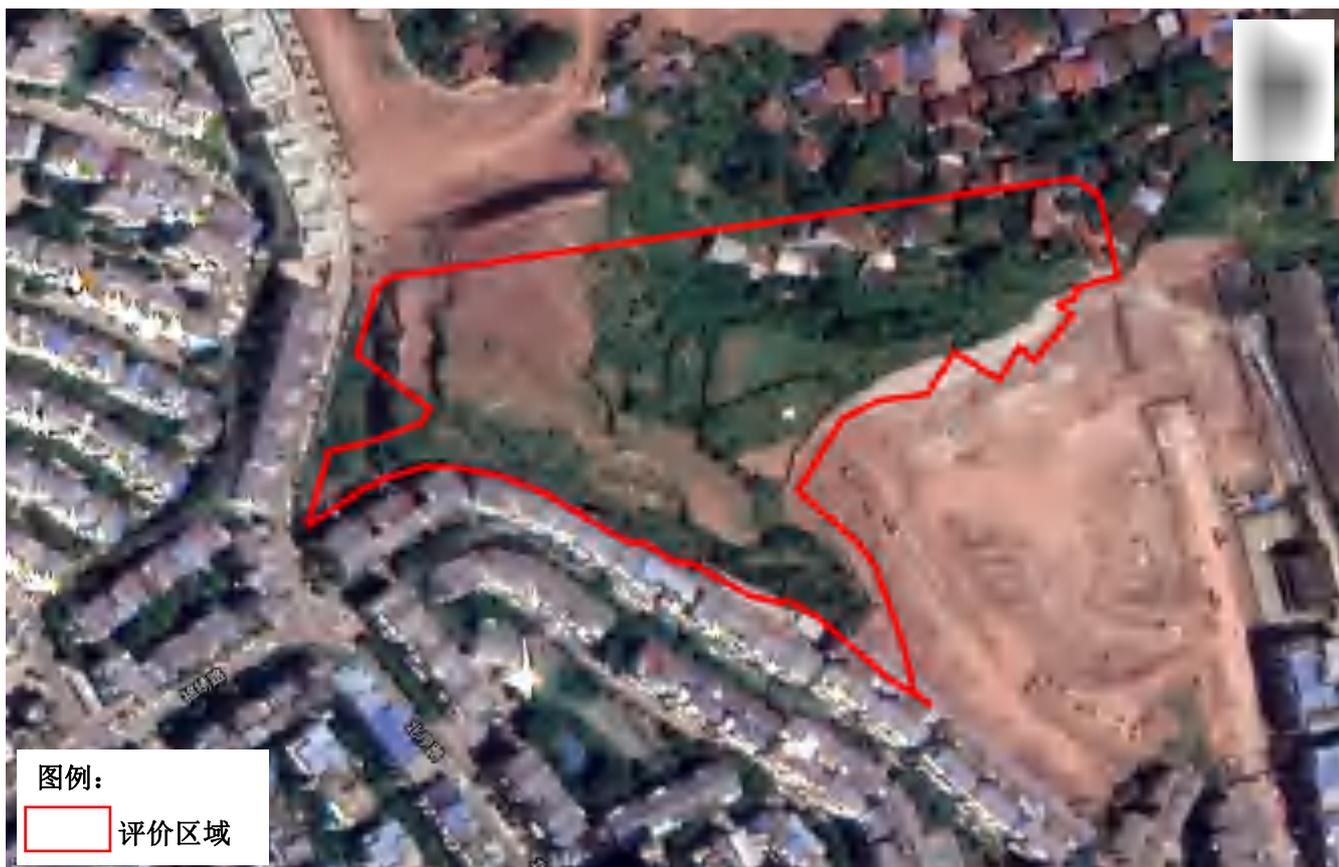
图 2.4-9 岳 395 号地块平面布置图

根据 2020 年 8 月进行现场踏勘，地块内主要以耕地、山地、居民为主，地块内东北侧部分农户搬离，民房未全部拆除；地块内农作物主要为附近原住民自家种植，种植规模较小；地块东北侧居民区与南侧高差约 10m，整体地势西南高东北低，地块现状照片见附图 2。

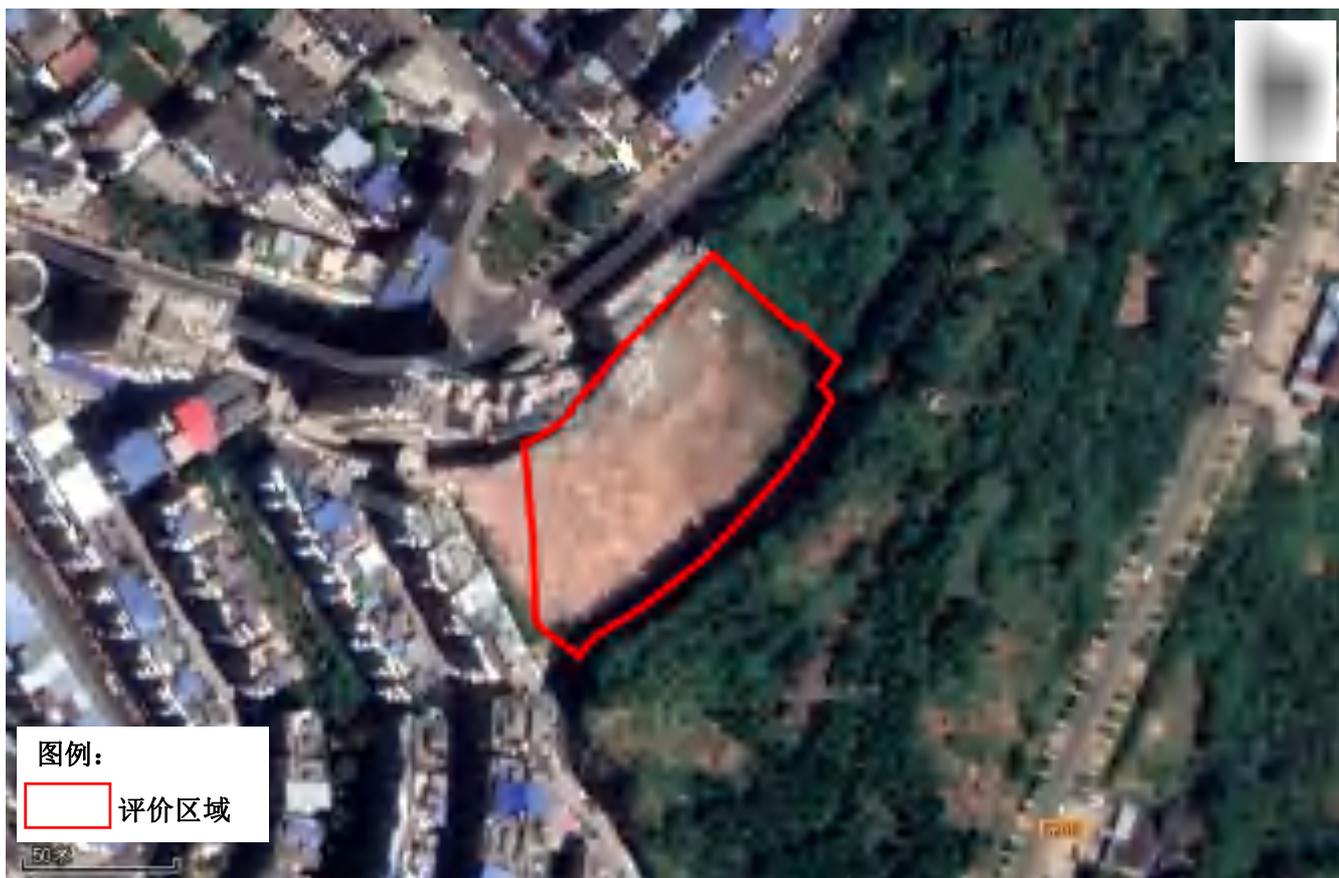
图 2.4-10 岳 396 号地块平面布置图

根据 2020 年 8 月进行现场踏勘，地块内无构筑物存在，地块东侧和南侧紧靠山体，整体地势东南高西北低，地块现状照片见附图 2。

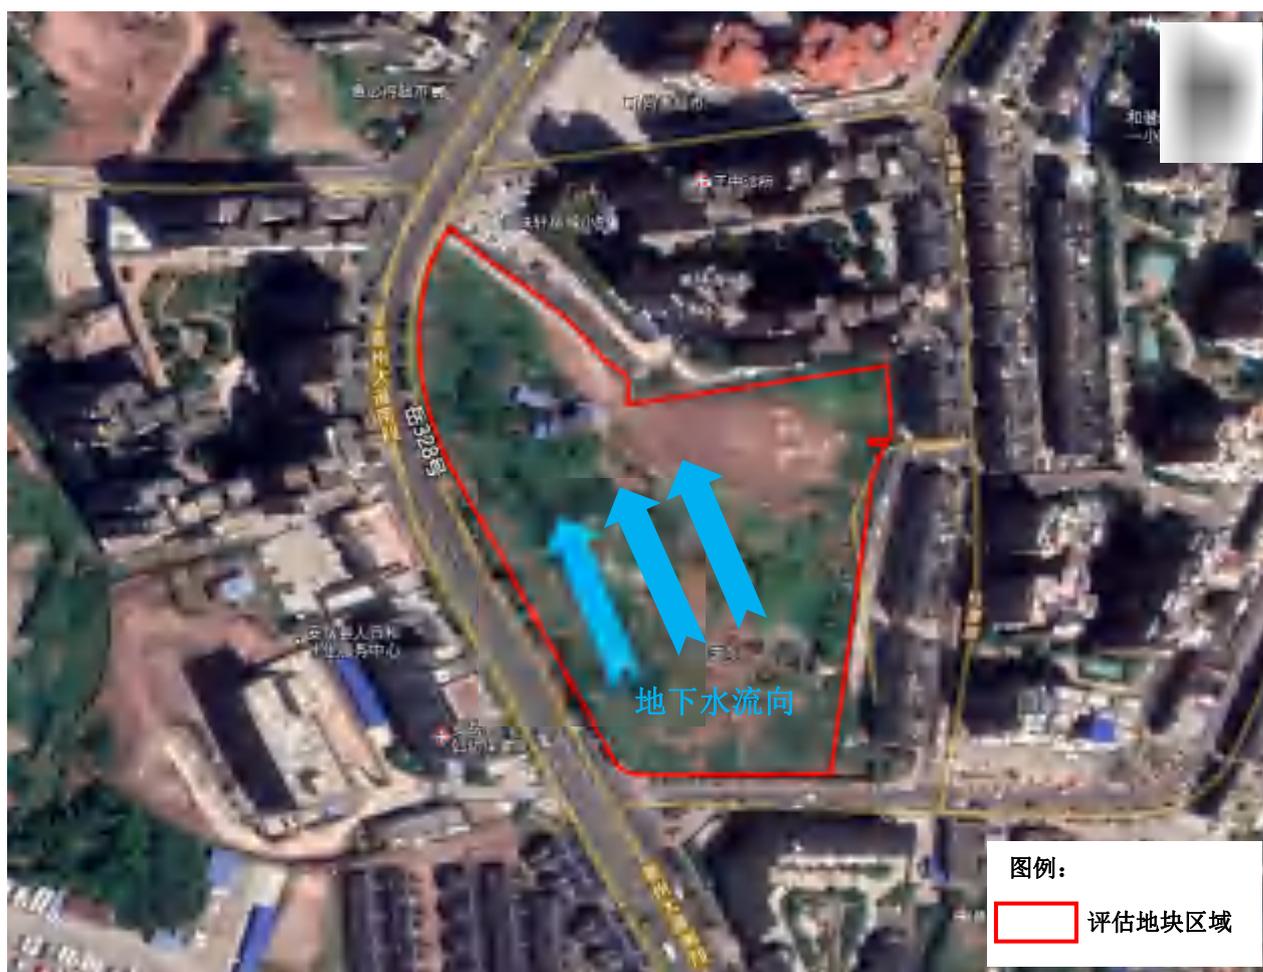
图 3.2-3 地下水流向图

本地块外环境地势南高北低，地块内中间低四周高，西南角最高，相对高差明显，地块内东北侧原为池塘，现已填平，本地块东侧约 392m 为岳阳河，岳阳河流向为自西南方向东北方。根据地块内地势情况及地表径流，初步判断地块内地下水流向为自东南向西北流向，向沟谷低处排泄，进入最近受纳水体（岳阳河）。

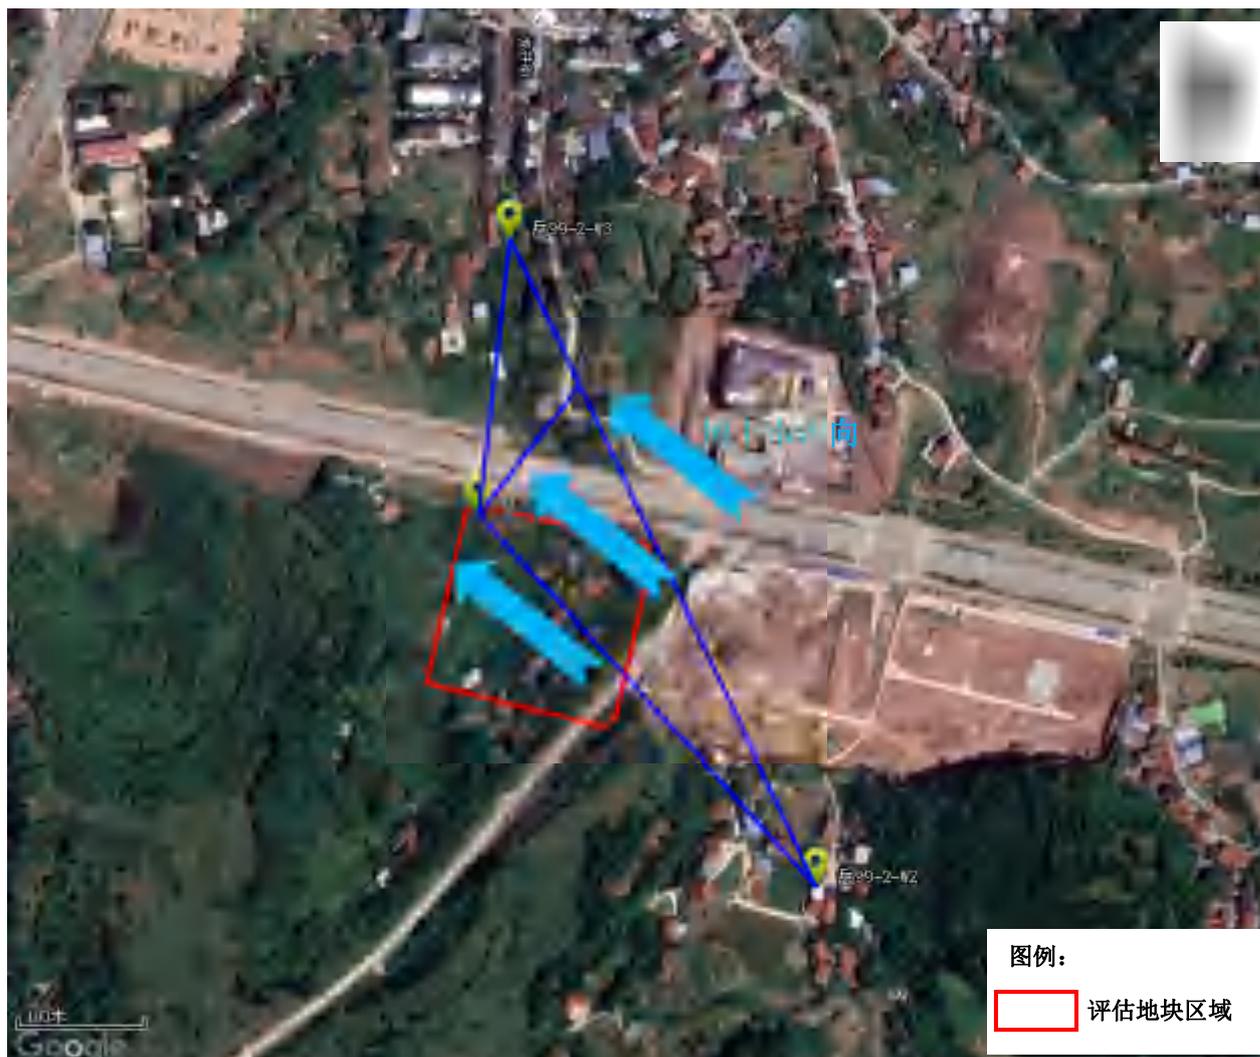
图 3.2-4 岳 99-2 号地块地下水流向图

地下水点位编号	坐标（以°表示）		井口海拔（m）	地下水埋深（m）	井深（m）
	N	E			
岳 99-2-W1	105.329692	30.088704	301	2.0	3.5
岳 99-2-W2	105.332554	30.085932	315	2.0	20
岳 99-2-W3	105.329959	30.090741	297	2.0	4.0

点位 超标指标	岳 99-2-W1 地块内北侧		岳 99-2 -W2 地块外东南侧		超标原因
	监测结果 mg/L	超标倍数	监测结果 mg/L	超标倍数	
铁	0.45	1.5 倍	/	/	一是该点位位于地块内北侧，地块整体地势为四周高，中间低，因地块周边正在修建小学及居民小区，在建设过程中因大雨冲刷可能会渗漏，导致地下水中铁超标。二是含铁锰的岩石风化后，铁锰随着雨水冲刷渗入地下会造成地下水中铁超标
耗氧量	3.57	1.19 倍	7.4	2.47 倍	岳 99-2 -W2 地块外东南侧为地块地下水向上游方向，区域地下水用途为生活用水，农户居民较多，农户在耕地施肥中使用粪水施肥，地下水水位（2m）较低，粪水渗漏进入地下水中，导致水中微生物较多，这些微生物消耗了过多的氧气，导致地下水耗氧量超标。

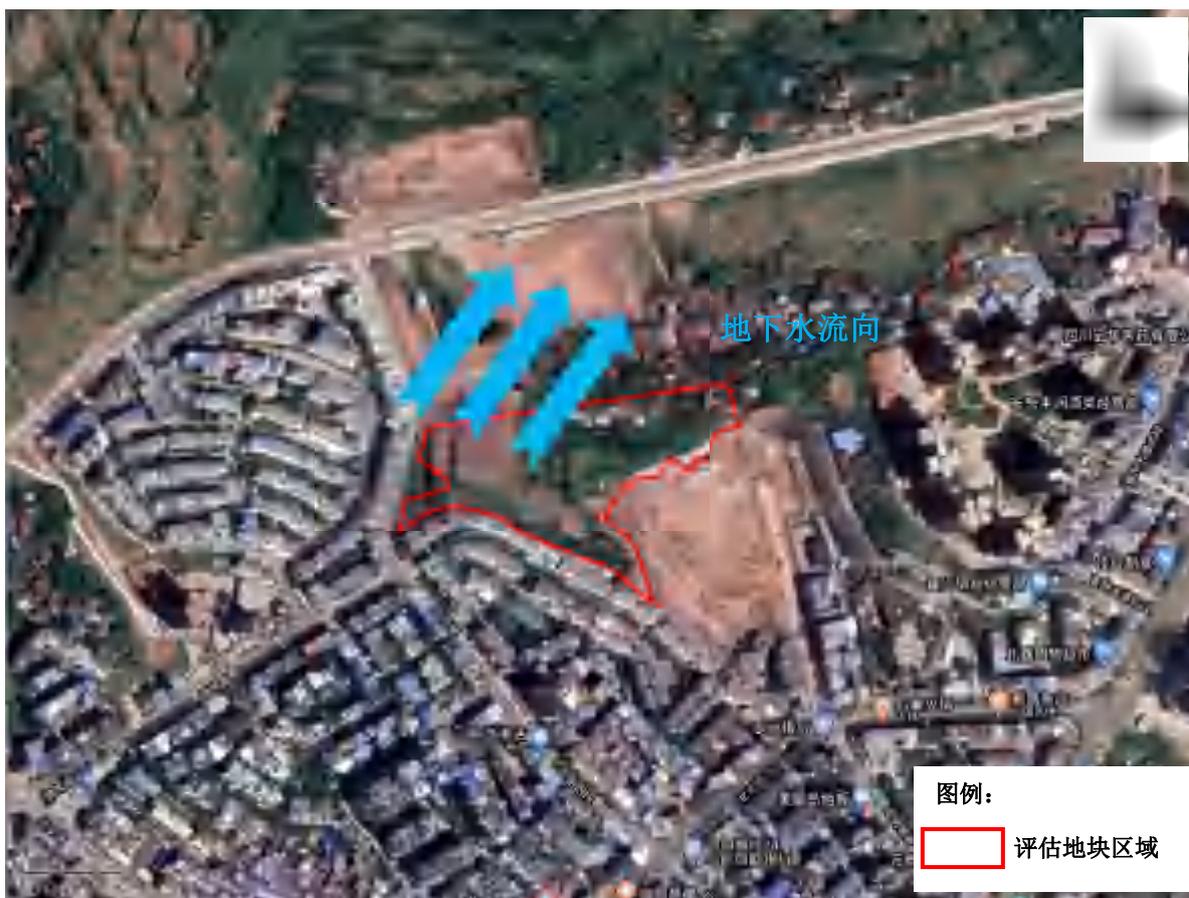
图 3.2-5 岳 395 号地块地下水流向图

根据现场踏勘，本地块属于丘陵地带，地块内地下水属红色砂岩、泥岩风化带孔隙裂隙水，地下水流向受地形地貌控制，因此小区域地下水流向依据地块地形进行判断。地块区域为原始山体，地块整体地势西南高东

北低，初步判断地块内地下水流向顺着地块地势，为自西南向东北流向。

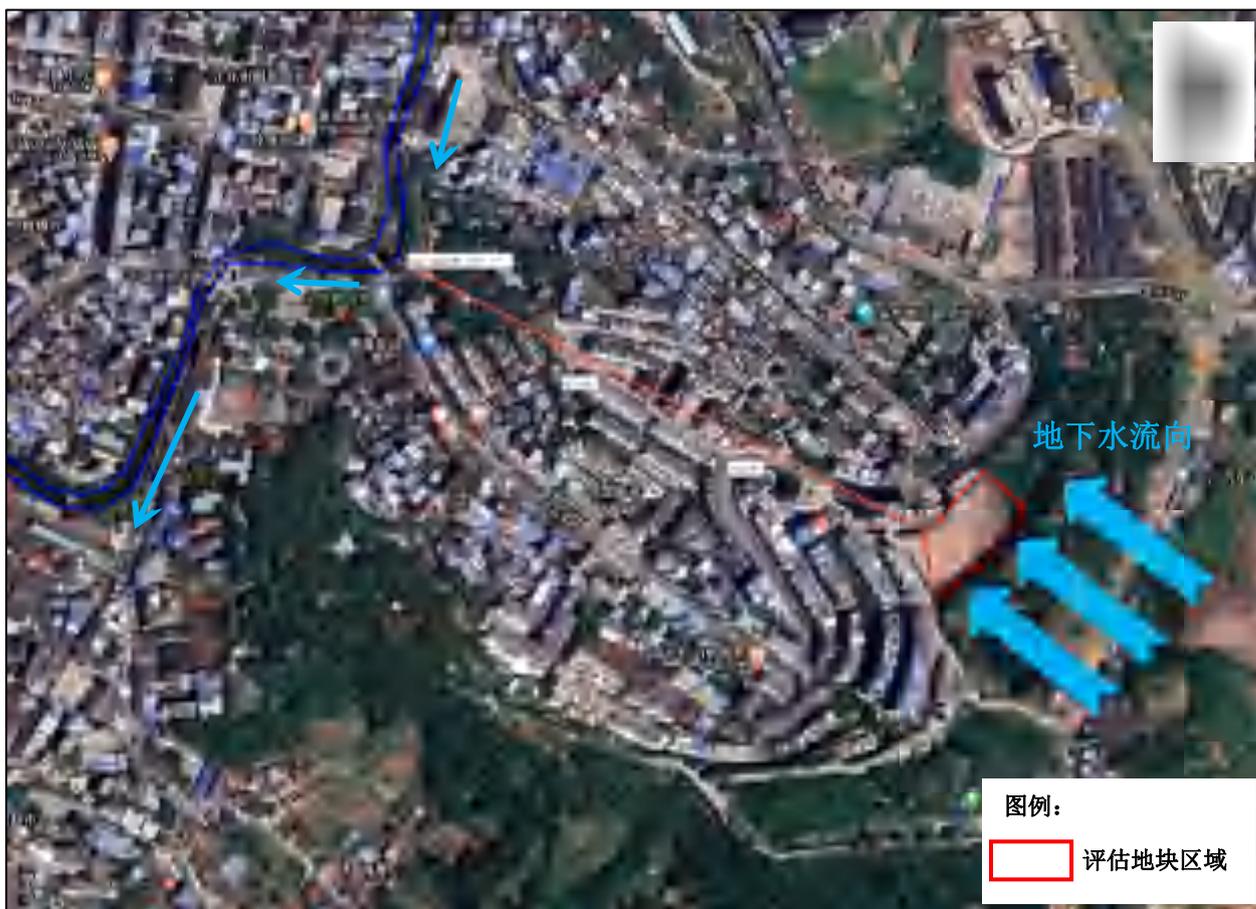
图 3.2-6 岳 396 号地块地下水流向图

根据现场踏勘，本地块属于丘陵地带，地块内地下水属红色砂岩、泥岩风化带孔隙裂隙水，地下水流向受地形地貌控制，因此小区域地下水流向依据地块地形进行判断。地块紧邻原始山体，外环境整体地势东南高、西北低，初步判断地块内地下水流向顺着地块地势，为自东南向西北流向，进西侧入最近接纳水体。

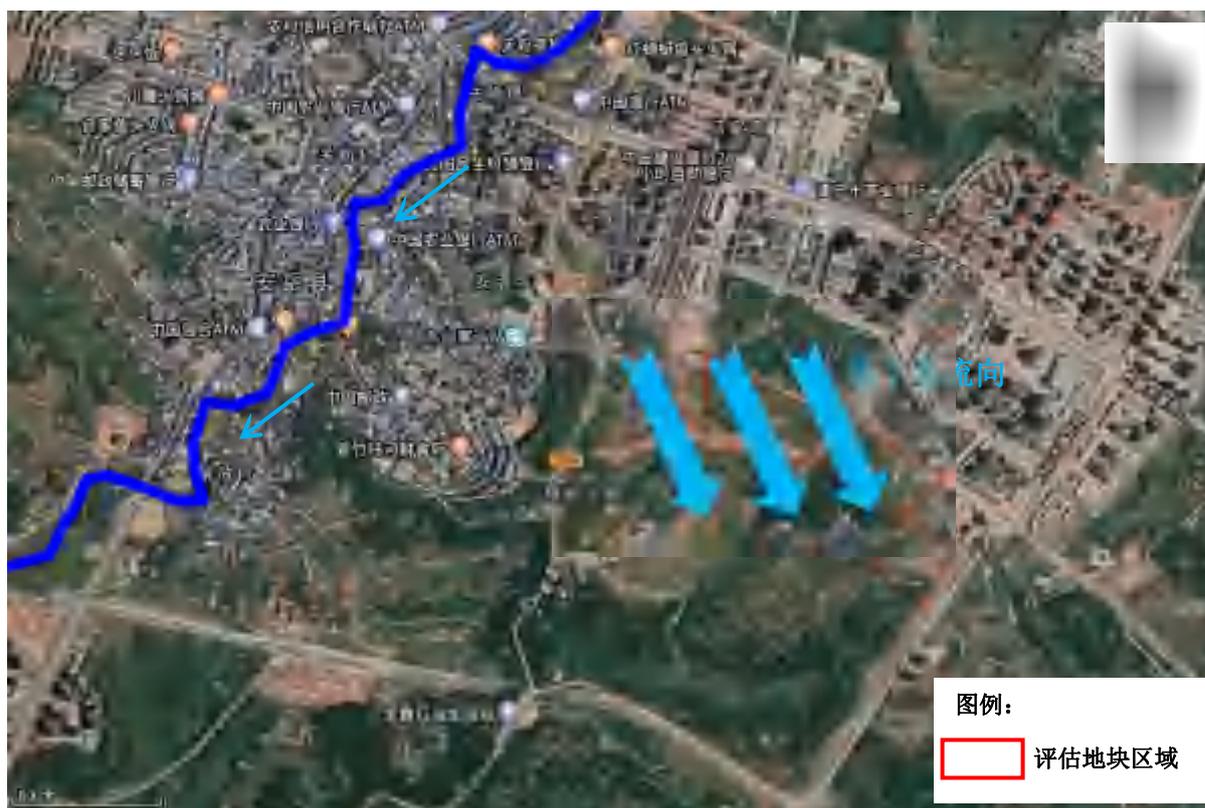
图 3.2-7 岳石路片区地块地下水流向图

根据现场踏勘，本地块属于丘陵地带，地块内地下水属红色砂岩、泥岩风化带孔隙裂隙水，地下水流向受地形地貌控制，因此小区域地下水流向依据地块地形进行判断。地块外环境整体地势西侧和北侧高，东侧和南侧低，初步判断地块内地下水流向顺着地块地势，为自西北向东南流向。
