安岳县自然资源和规划局拟出让地块（2020年一期供地）土壤污染状况初步调查报告

委托单位：安岳县自然资源和规划局

编制单位：四川和鉴检测技术有限公司

二〇二〇年十一月

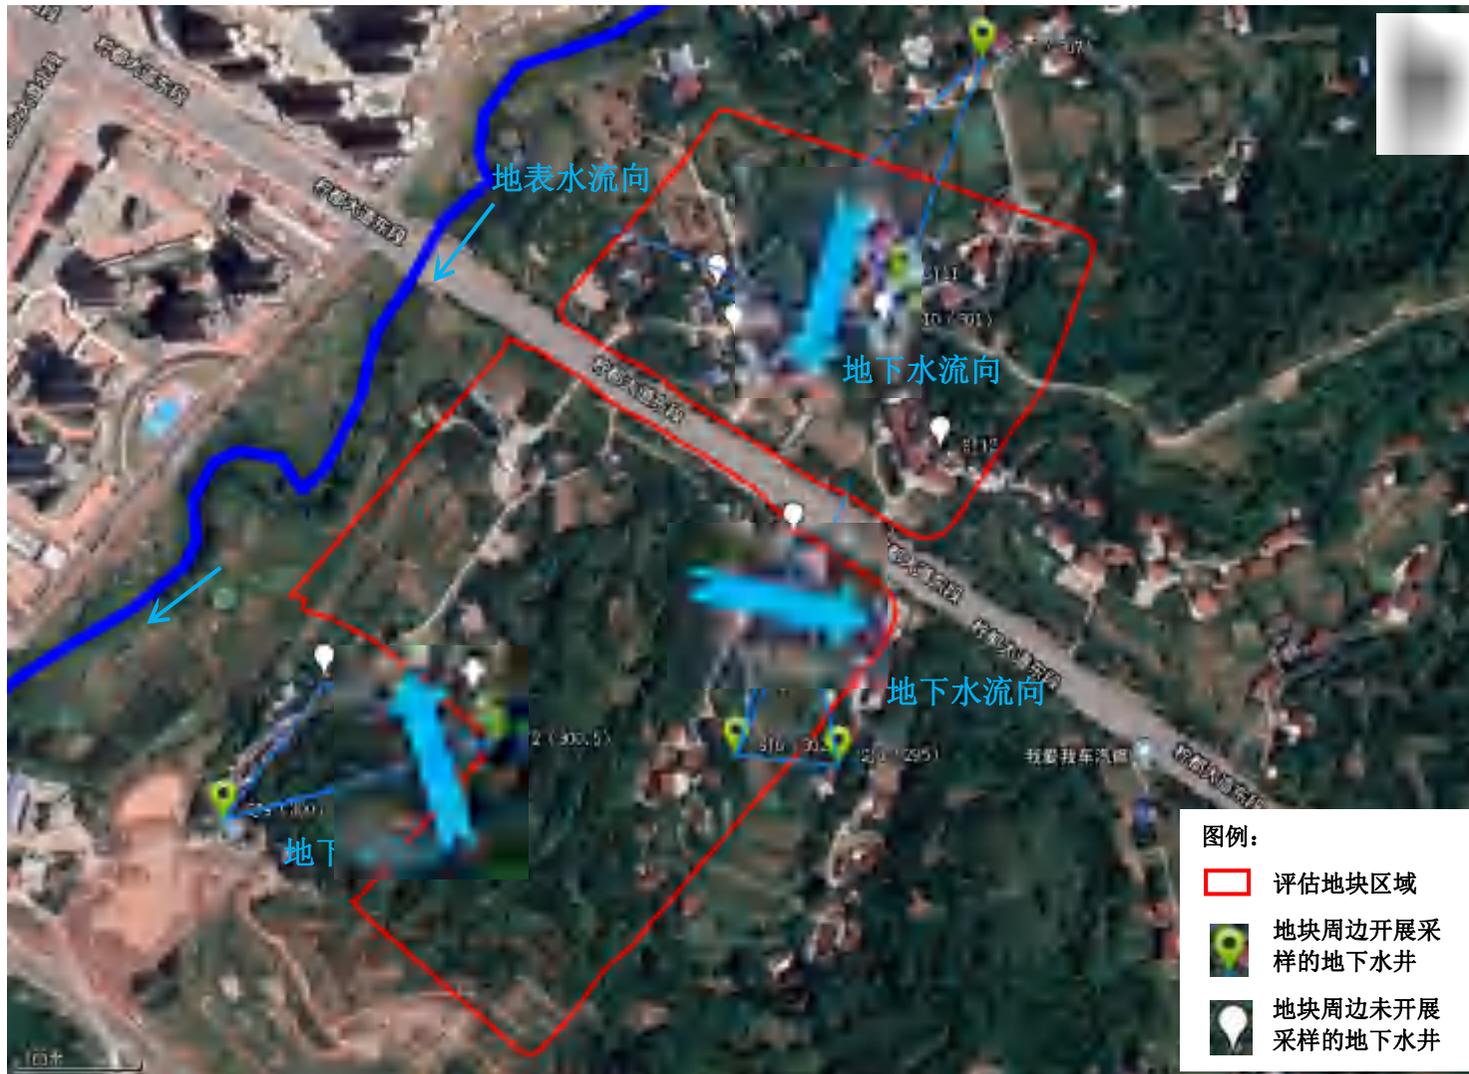
图 3.2-8 柠都河东片区地块地下水流向图

点位名称	井口海拔 (m)	地下水埋深 (m)	井深 (m)
SJ1	304	2.2	5.5
SJ2	304	3.5	20
SJ3	295	2.0	6.0
SJ4	302	2.0	20
SJ5	306	2.0	5.0
SJ6	303	1.0	15

SJ7	300	5.0	15
SJ8	304	2.0	5.0
SJ9	303	2.5	15
SJ10	303	2.0	10
SJ11	306	4.5	8
SJ12	302	2.0	10
SJ13	307	1.5	6

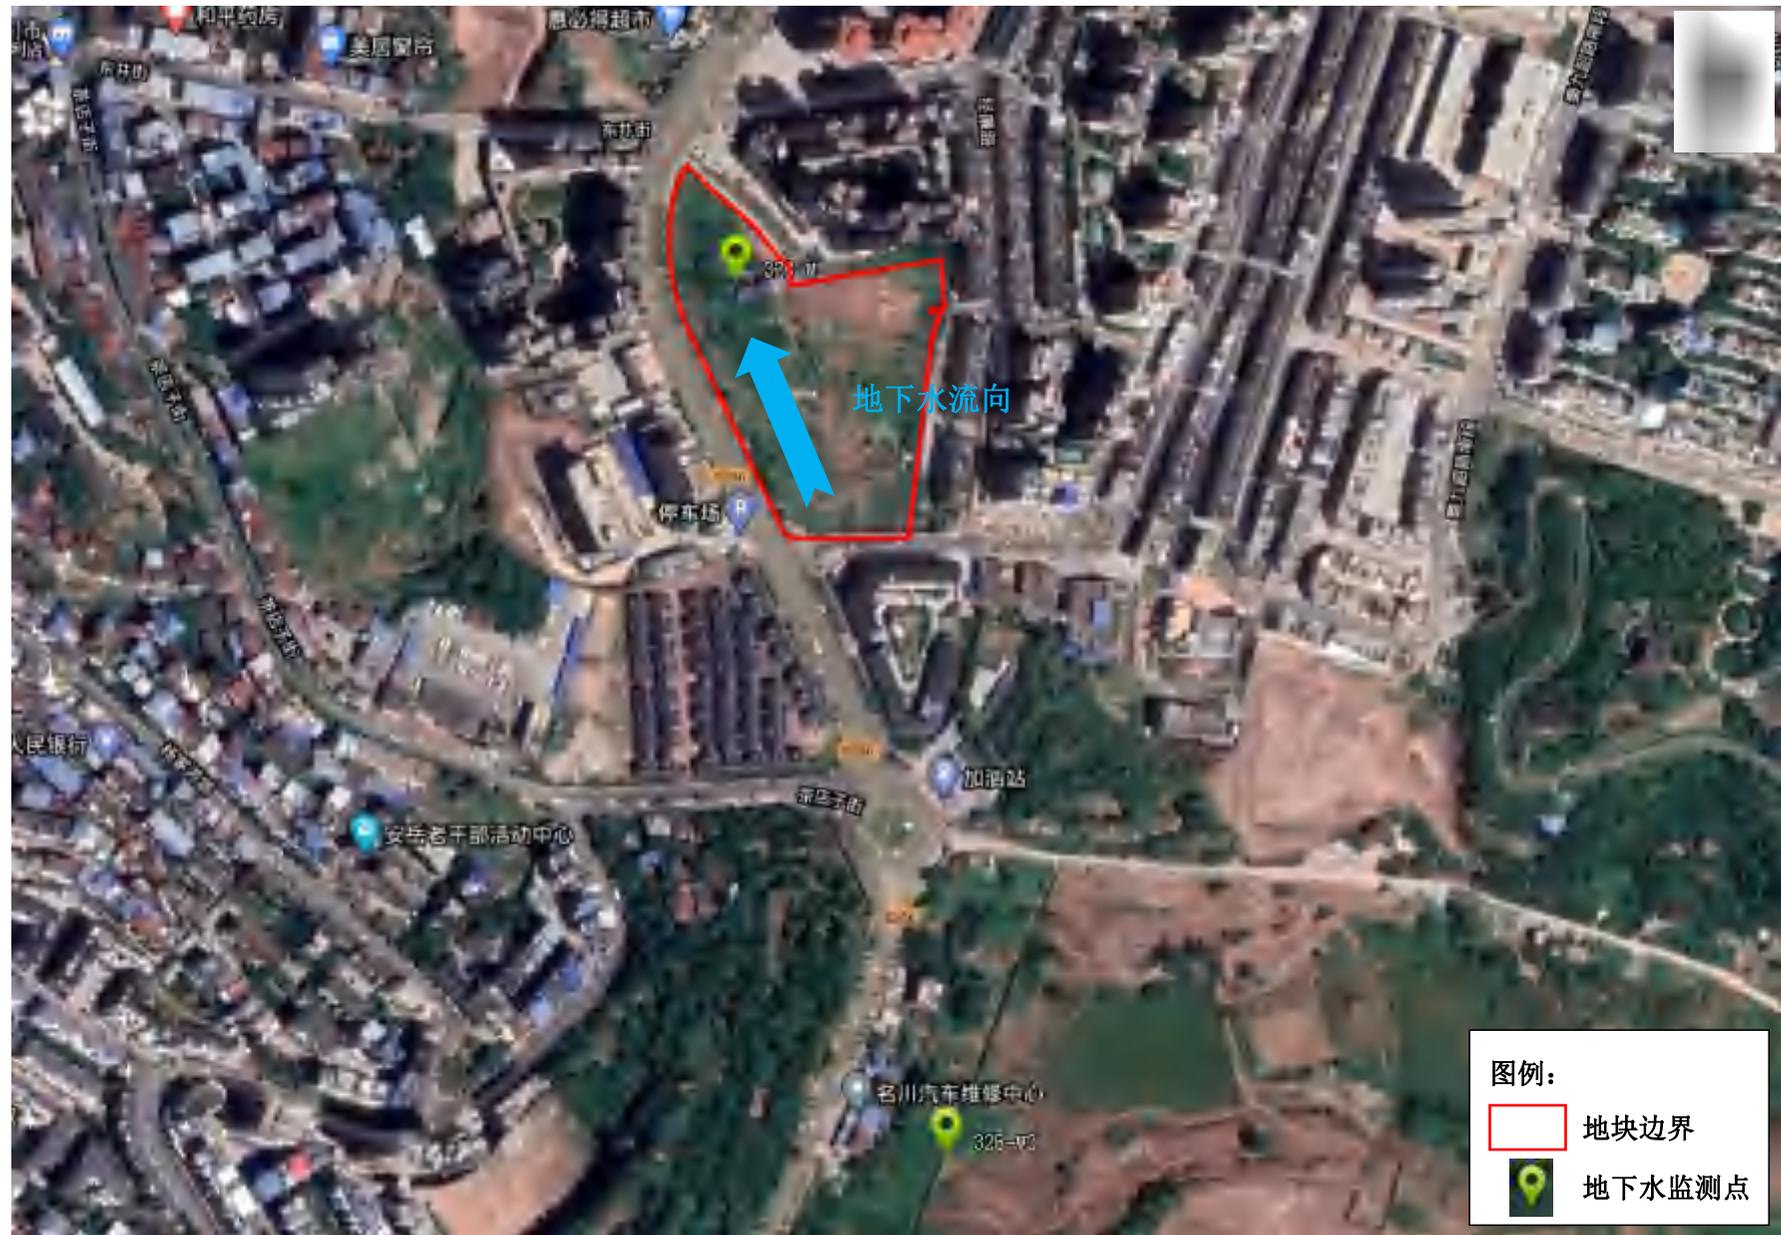
图 4.2-3 岳 328 号地块地下水采样监测布点图

采样点编号	采样点位置	地下水水位	检测指标
岳 328 号地块			
岳 328-W1	地块内西北侧	井水 10m	pH、总硬度、溶解性总固体、氨氮、硝酸盐、亚硝酸盐、挥发性酚类、氰化物、高锰酸盐指数、氟化物、砷、汞、镉、六价铬、铁、锰、-六六六、滴滴涕、铜、铅
岳 328-W2	南侧上游	井水 15m	
岳 99-2 号地块			
岳 99-2-W1	地块内北侧	水位 2.0m	pH、总硬度、溶解性总固体、铁、锰、铜、挥发酚、耗氧量、氨氮、亚硝酸盐氮、硝酸盐氮、氰化物、氟化物、汞、砷、镉、六价铬、铅、六六六、滴滴涕
岳 99-2-W2	地块外东南侧	水位 2.0m	
岳 99-2-W3	地块外北侧	水位 2.0m	
采样点编号	采样点位置	地下水水位	检测指标

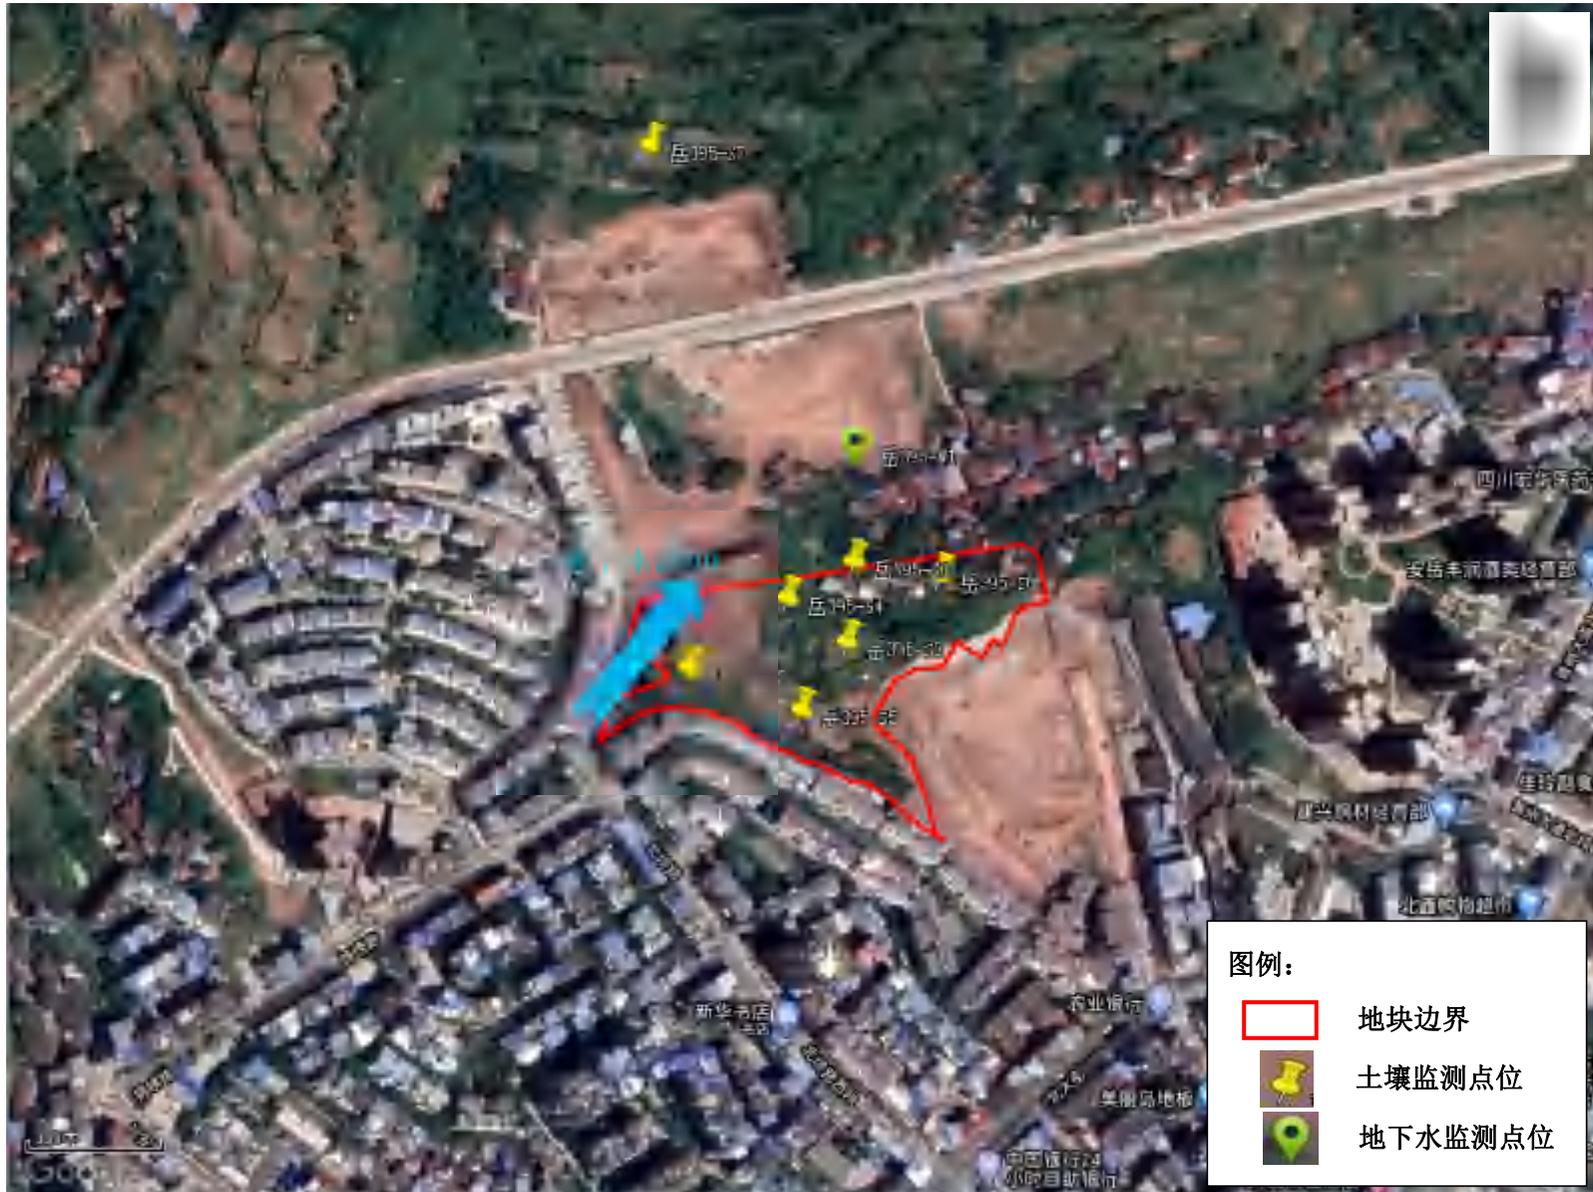
图 4.2-6 岳 395 号地块土壤及地下水采样监测布点图

岳395号地块			
W1	地下水下游扩散点 地块外北侧	水位 1.0 m	pH、总硬度、溶解性总固体、铁、锰、铜、挥发酚、耗氧量、氨氮、亚硝酸盐氮、硝酸盐氮、氰化物、氟化物、汞、砷、镉、六价铬、铅、六六六、滴滴涕
岳石路片区地块			
YSLPQ-W1	地块外南侧	水位 1.0m	pH、总硬度、溶解性总固体、铁、锰、铜、挥发酚、耗氧量、氨氮、亚硝酸盐氮、硝酸盐氮、氰化物、氟化物、汞、砷、镉、六价铬、铅、六六六、滴滴涕
YSLPQ-W2	地块内右下区域 南侧	水位 3.0m	
YSLPQ-W3	地块内左上区域 西北侧	水 0.5m	
柠都河东片区地块			
NDHDPQ-W1	地块内南侧区域 西南侧	水位 3.5m	pH、总硬度、溶解性总固体、氨氮、亚硝酸盐、硝酸盐、挥发酚类、氰化物、高锰酸盐指数、氟化物、砷、镉、六价铬、汞、铁、锰、铜、铅、六六六、滴滴涕、石油类
NDHDPQ-W2	地块南侧区域外 西南侧	水位 2.0m	
NDHDPQ-W3	地块内南侧区域 东侧	水位 1.0m	
NDHDPQ-W4	地块南侧区域外 东侧	水位 5.0m	
NDHDPQ-W5	地块内北侧区域 中部	水位 4.5m	
NDHDPQ-W6	地块北侧区域外 北侧	水位 1.5m

调查评价区域为山体，历史上不存在工业企业活动，地块整体呈现西南高东北低，且本地块地下水埋藏于基岩中，属于红色砂岩、泥岩风化带空隙裂隙水，境内地下水主要在河流沿岸。本次调查结合污染物产生、迁移情况、地下水流向等，在评估地块地块内地下水流向下游布设 1 个地下水控制监测点（W1），采样深度在水面 0.5m 以下。

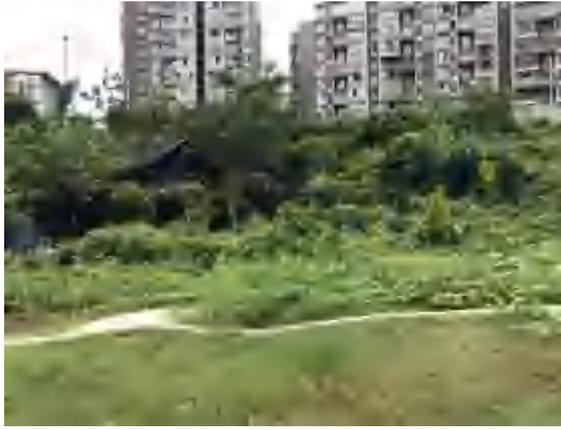
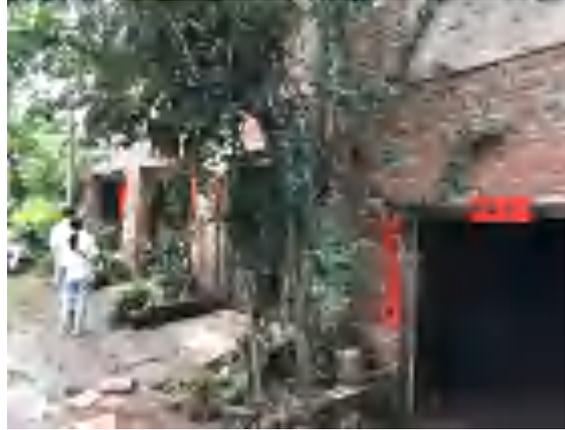
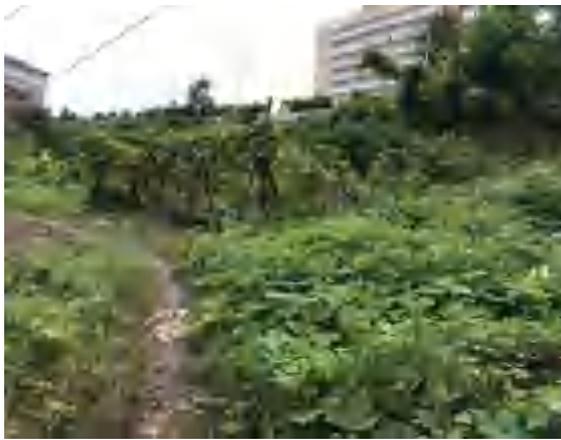
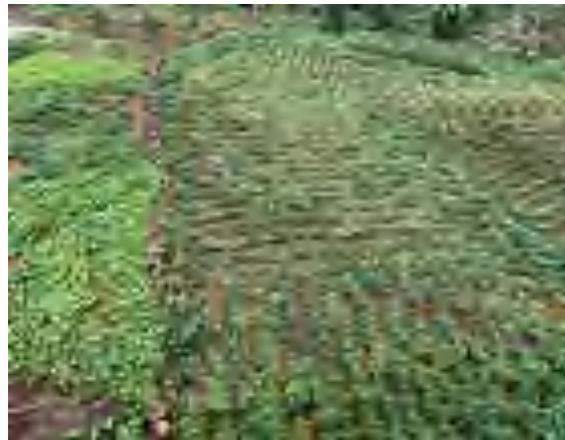
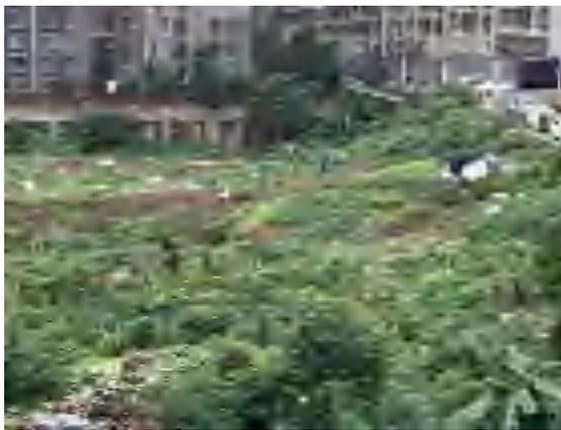
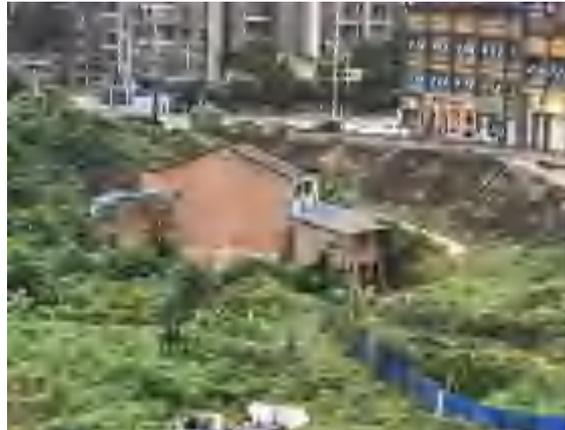
地块内现状照片

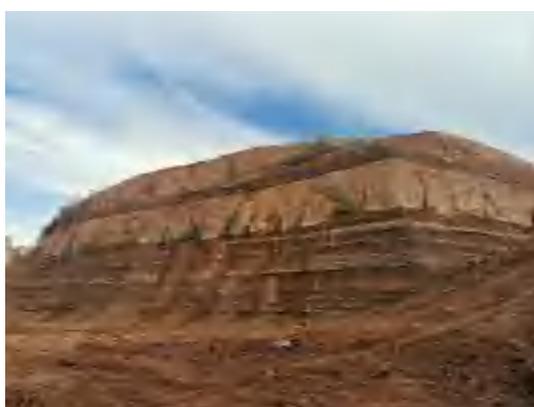
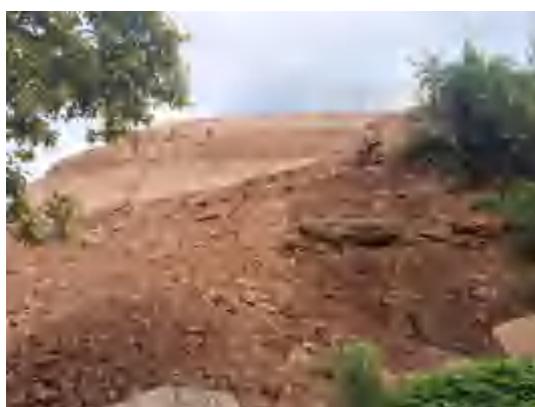
地块北侧挖方山体

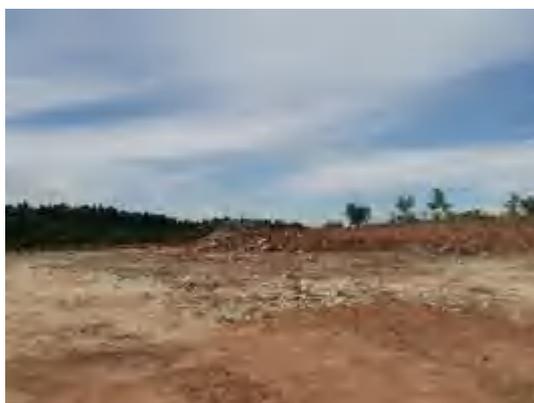
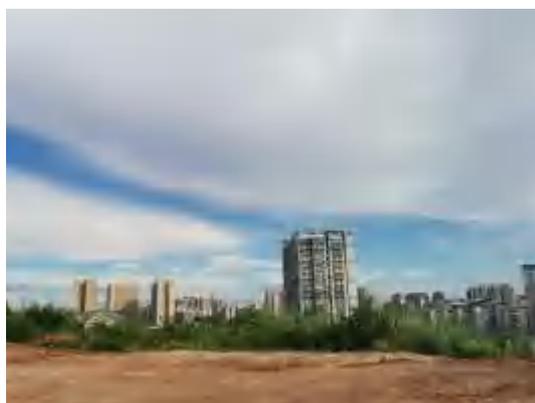
地块内西侧平场空地

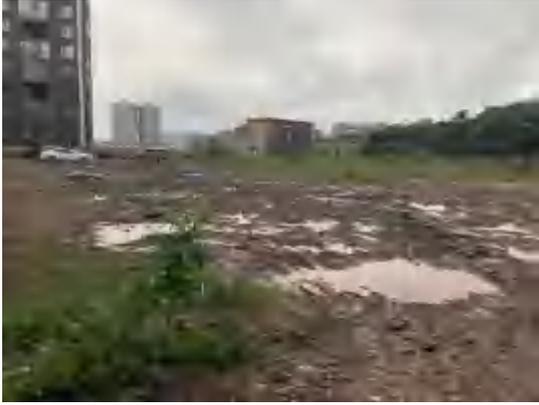
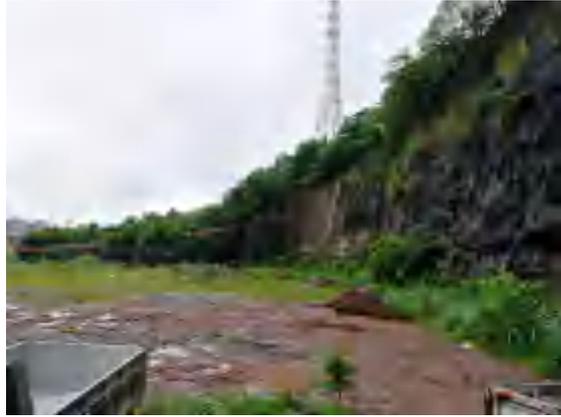
地块内现状照片 ()

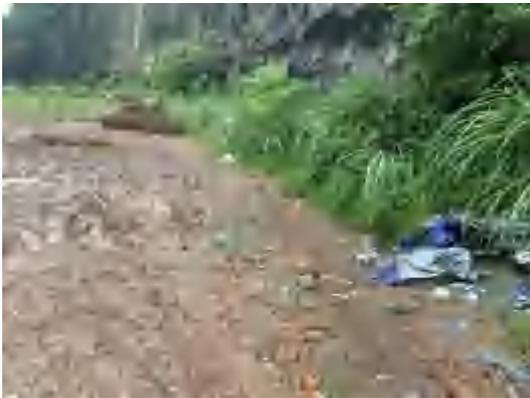
地块内现状照片

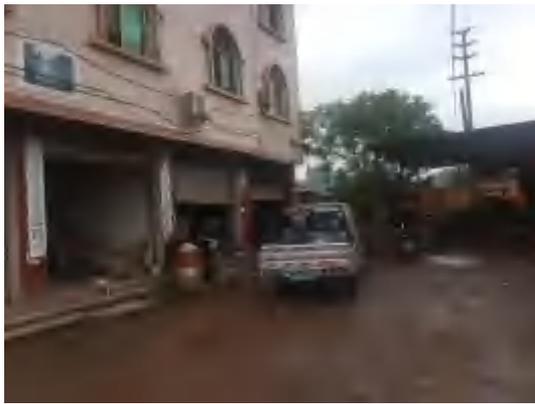
预制板厂（2019年停产）

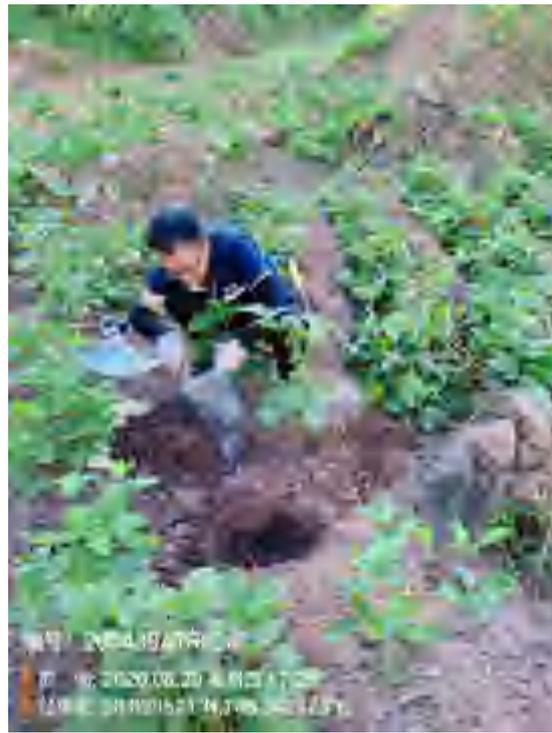
土壤采样

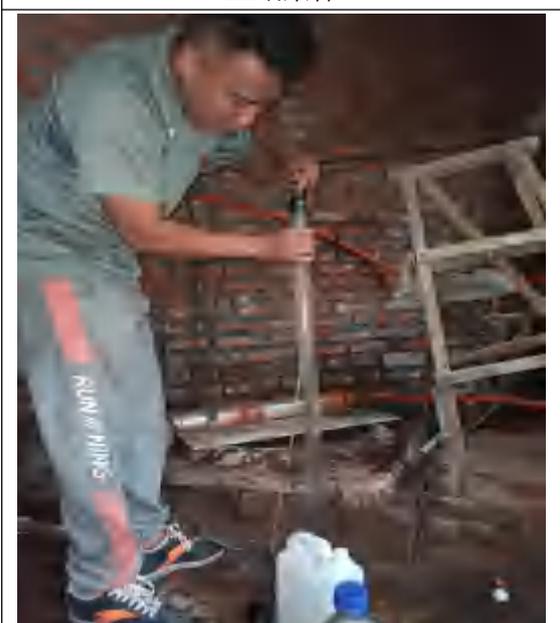
地下水采样

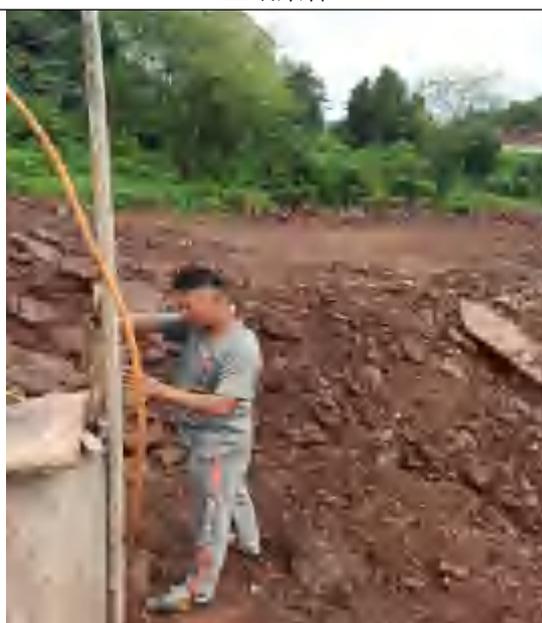
地下水采样

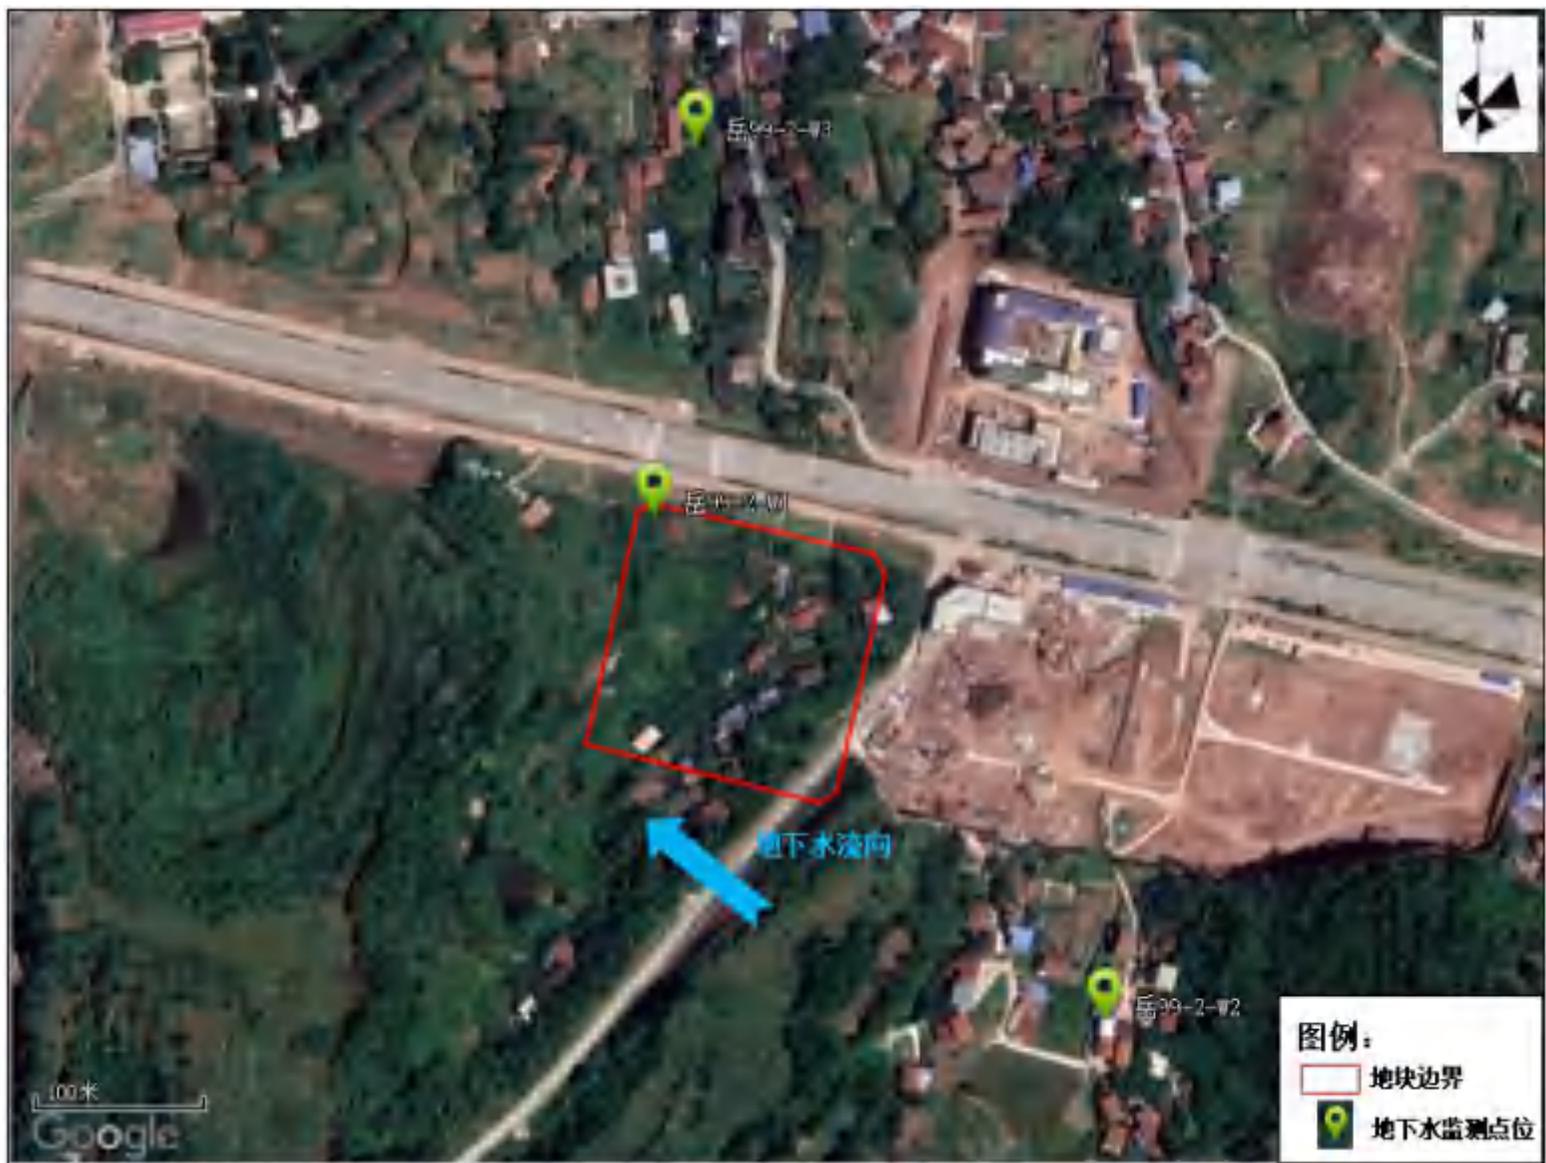
岳 99-2 号地块地下水采样监测布点图

点位 超标指标	岳 99-2-W1 地块内北侧		岳 99-2 -W2 地块外东南侧		超标原因
	监测结果 mg/L	超标倍数	监测结果 mg/L	超标倍数	
铁	0.45	1.5 倍	/	/	一是该点位位于地块内北侧，地块整体地势为四周高，中间低，因地块周边正在修建小学及居民小区，在建设过程中因大雨冲刷可能会渗漏，导致地下水中铁超标。二是含铁锰的岩石风化后，铁锰随着雨水冲刷渗入地下会造成地下水中铁超标
耗氧量	3.57	1.19 倍	7.4	2.47 倍	岳 99-2 -W2 地块外东南侧为地块地下水向上游方向，区域地下水用途为生活用水，农户居民较多，农户在耕地施肥中使用粪水施肥，地下水水位（2m）较低，粪水渗漏进入地下水中，导致水中微生物较多，这些微生物消耗了过多的氧气，导致地下水耗氧量超标。

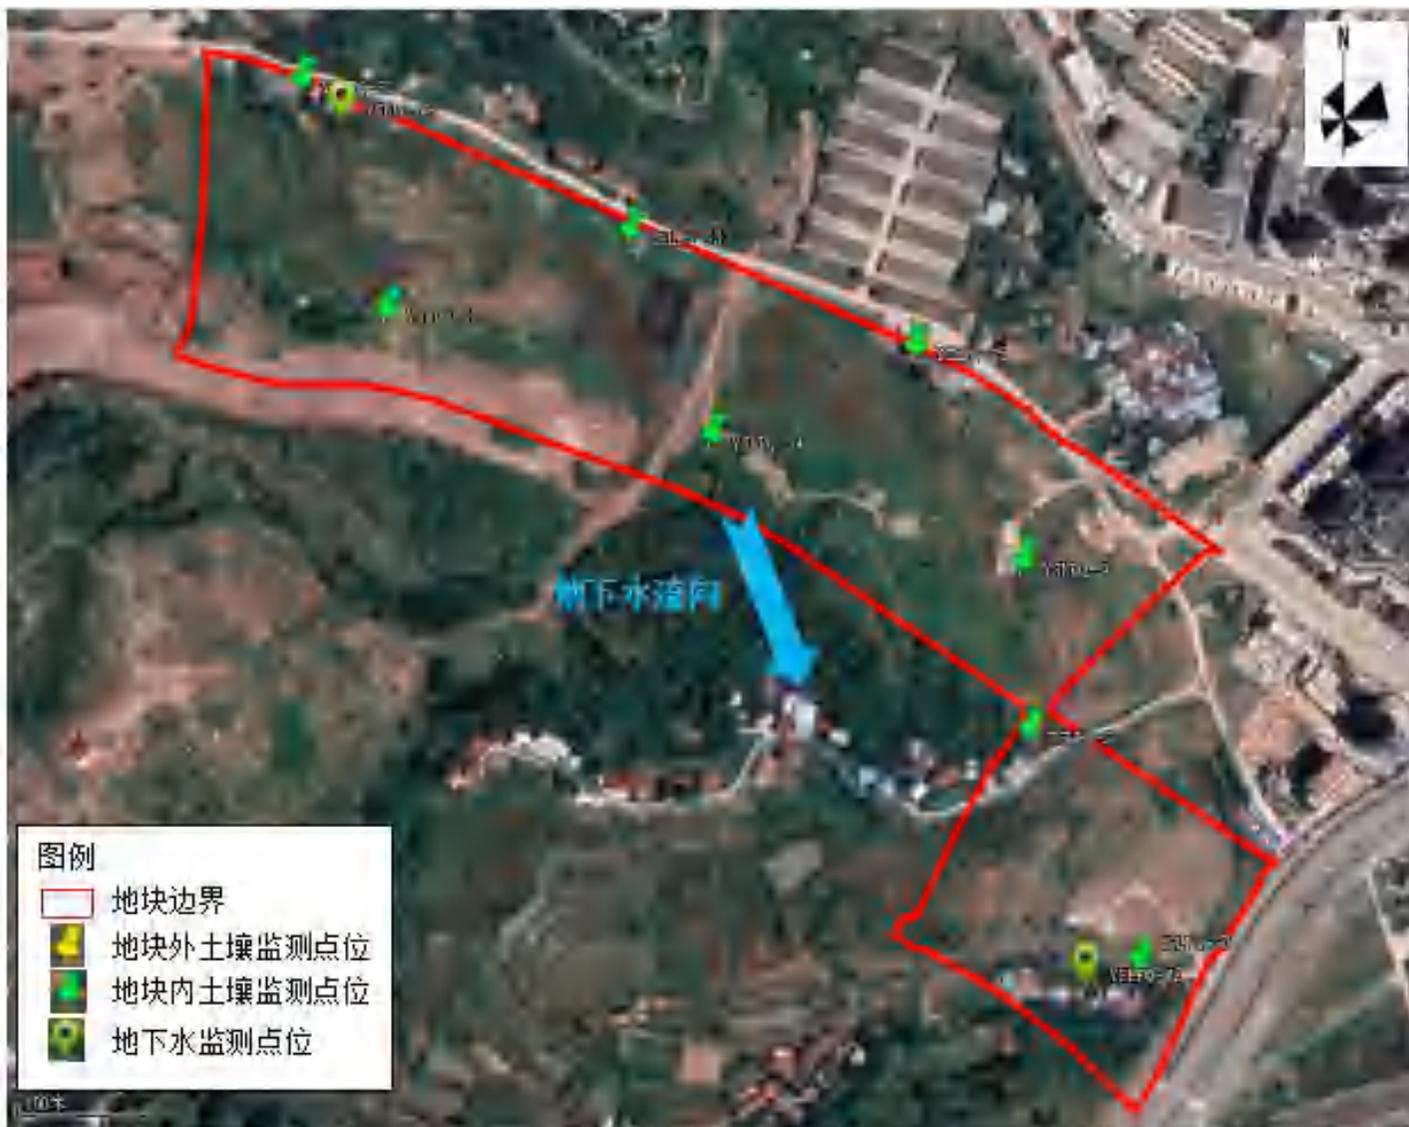
岳石路片区地块土壤采样监测布点图

超标指标	YSLPQ-W1 地块外南侧		YSLPQ-W3 地块内左上区域西北侧		超标原因
	监测结果 mg/L	超标倍数	监测结果 mg/L	超标倍数	
耗氧量	3.55	1.18 倍	/	/	YSLPQ-W1 地块外南侧为地块地下水流向下游方向，区域地下水用途为生活用水，农户居民较多，农户在耕地施肥中使用粪水施肥，地下水水位较低，粪水渗漏进入地下水中，导致水中微生物较多，这些微

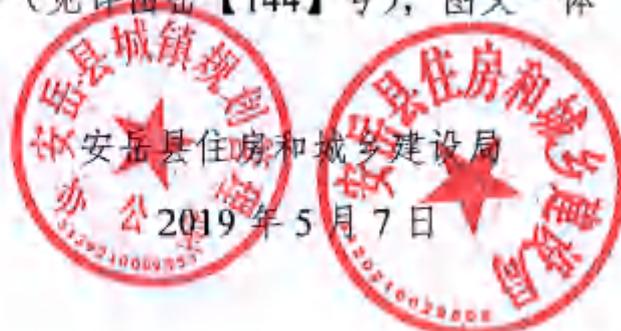
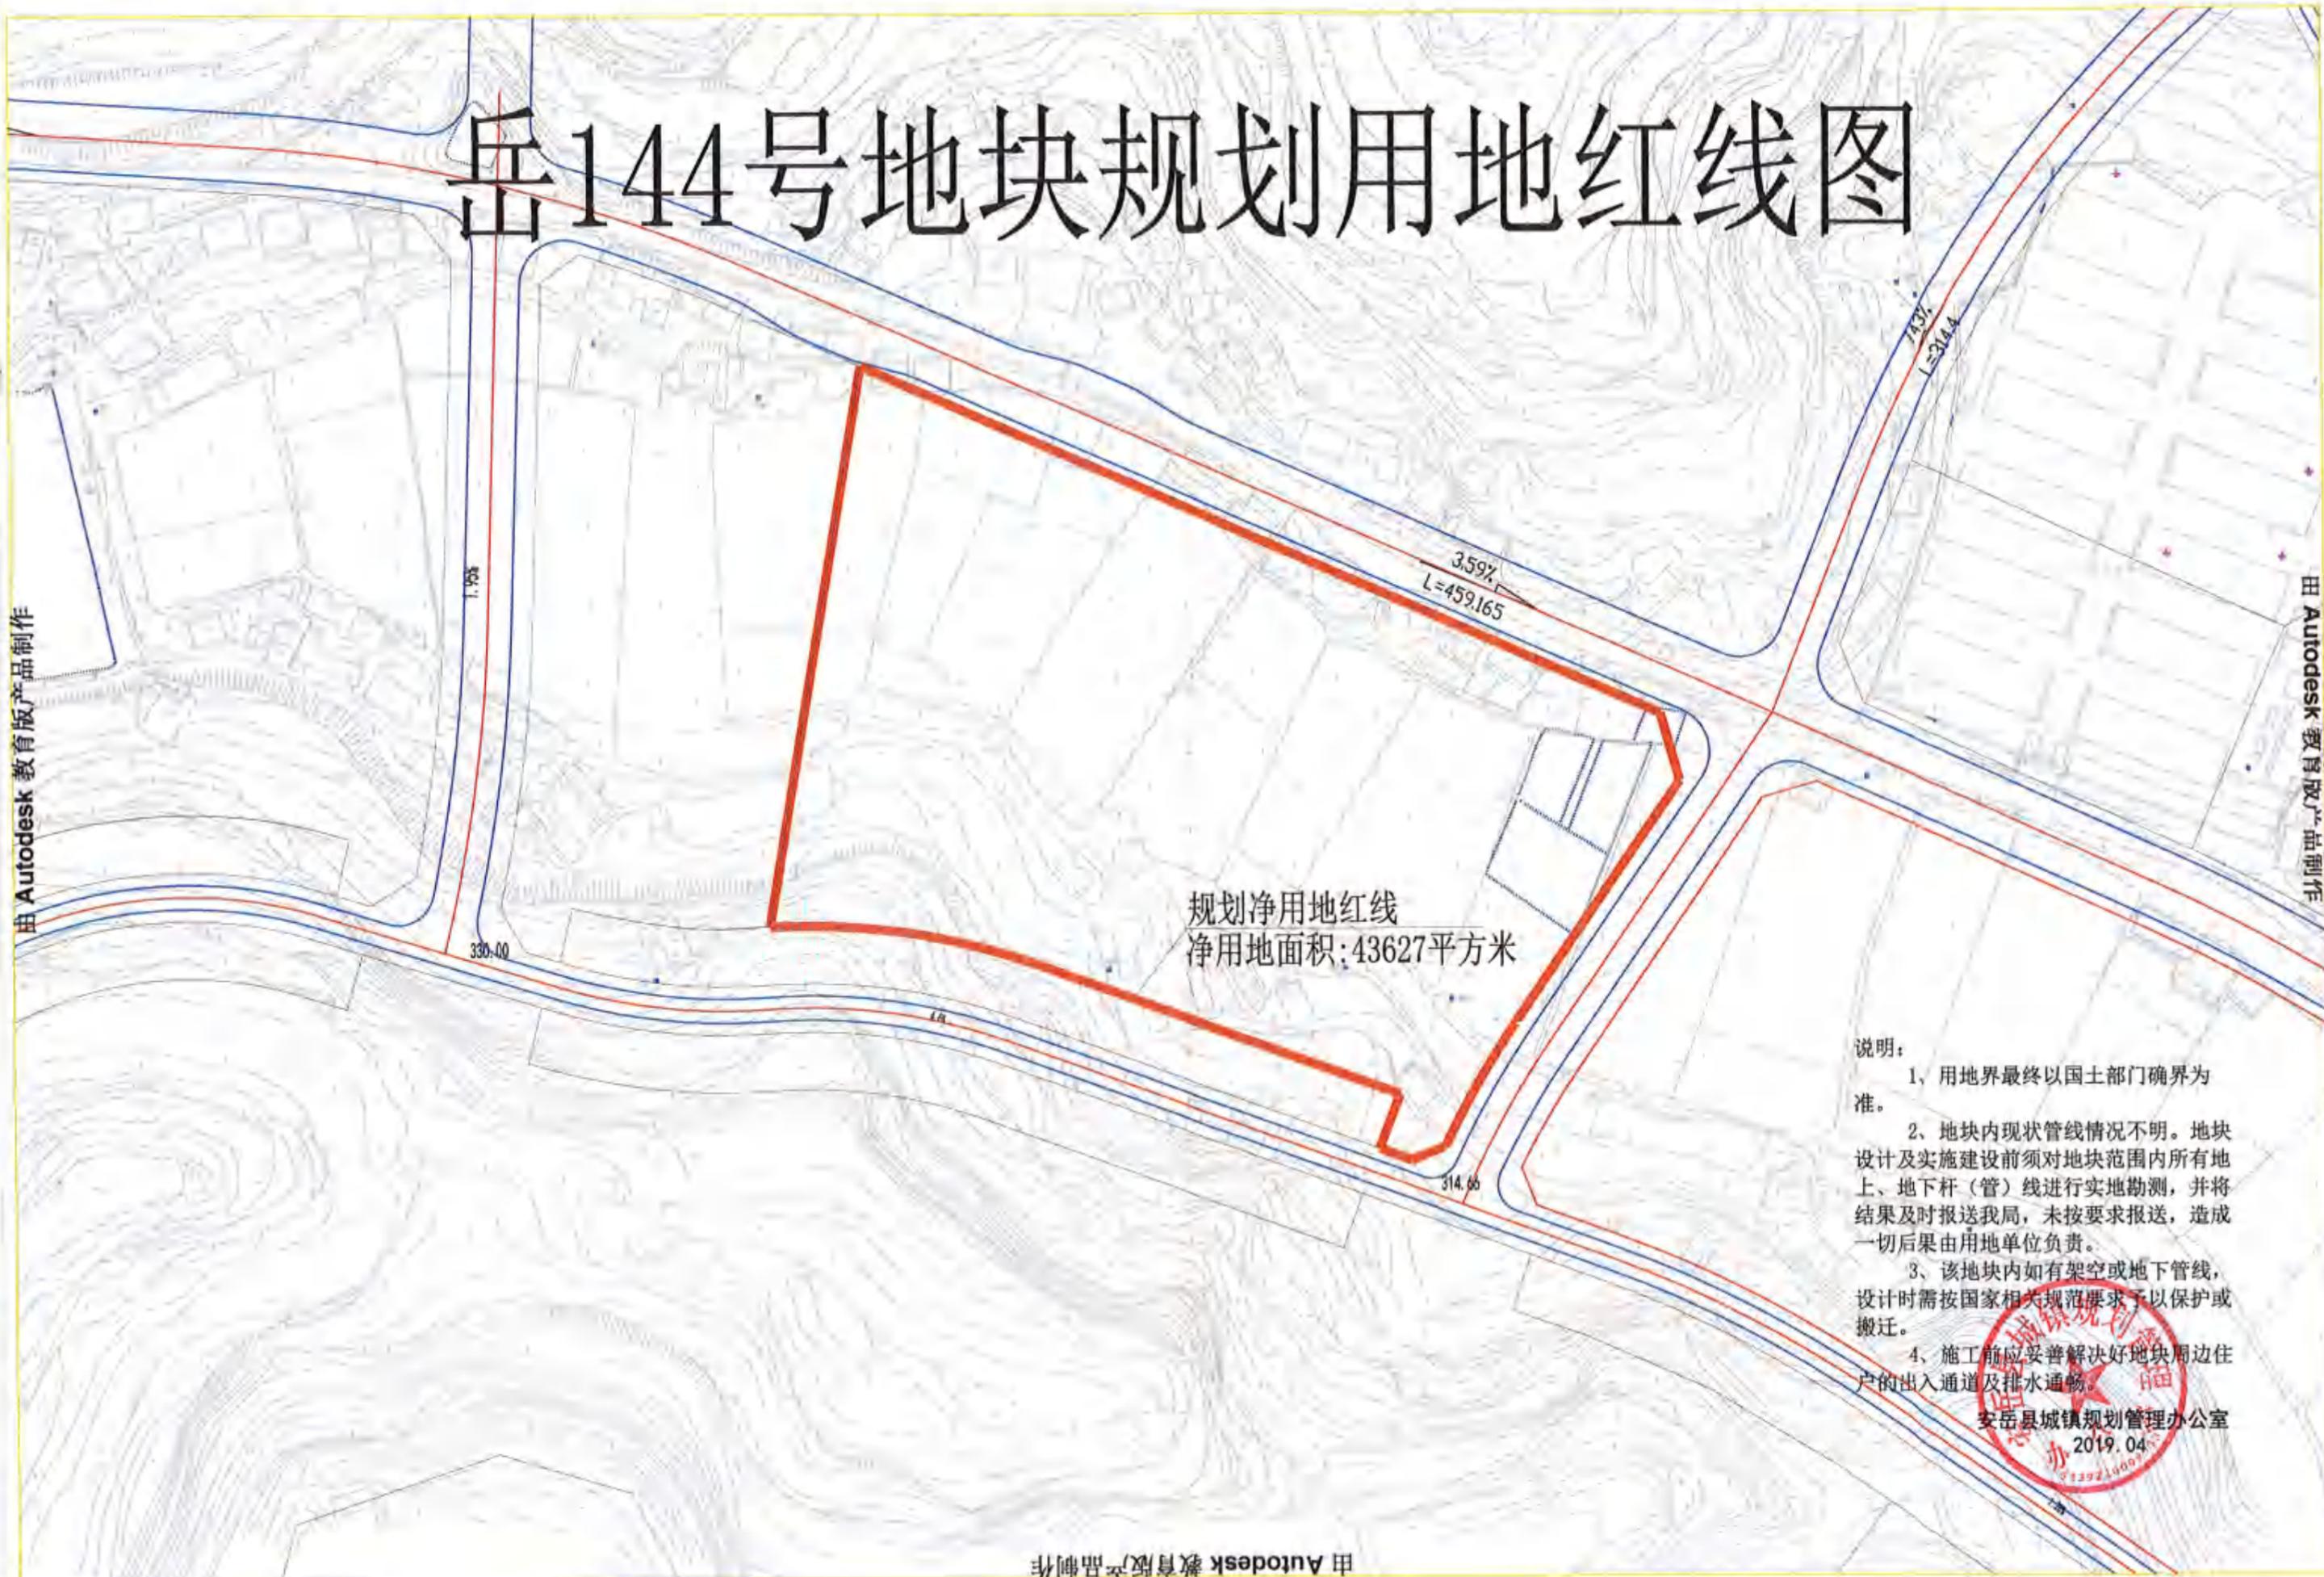
岳144号地块规划用地红线图

规划净用地红线
 净用地面积:43627平方米

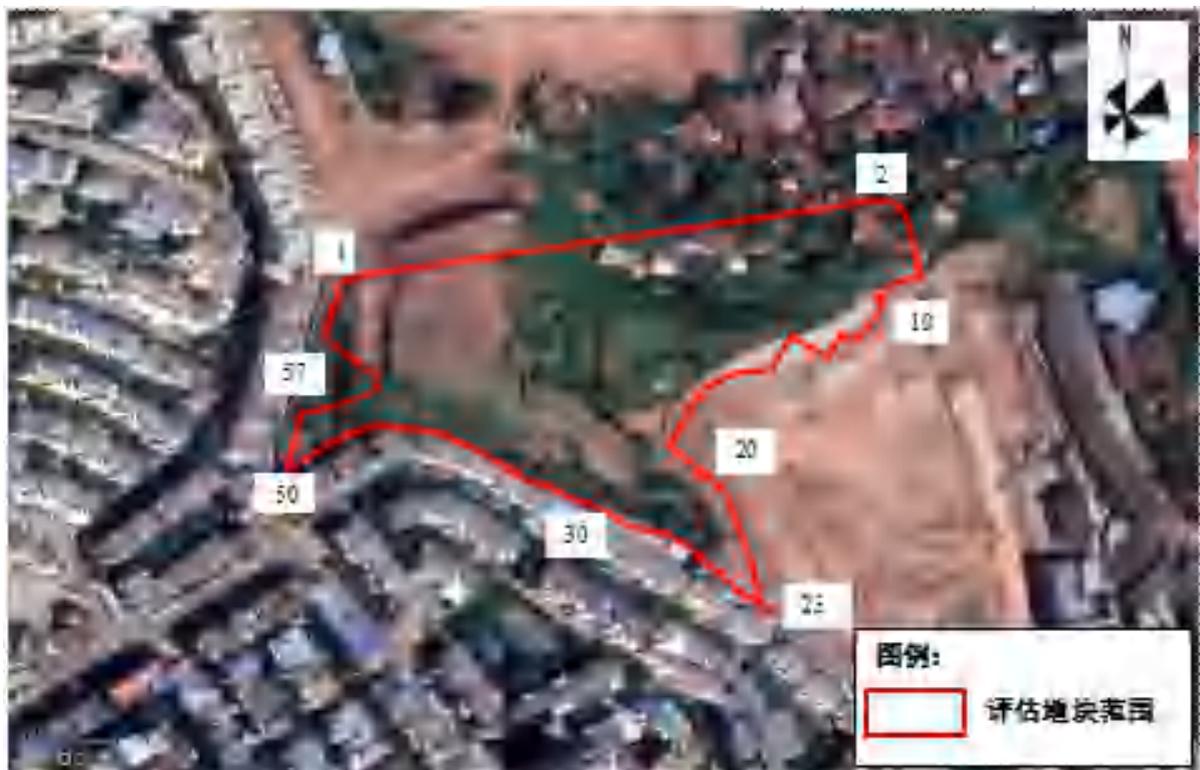
安岳县自然资源和规划局拟出让地块（岳 395 地块）调查评估范围

安岳县自然资源和规划局拟出让地块（岳 395 地块）					
四至范围：位于四川省资阳市安岳县北坝路西段，其东邻阳华庭居民小区（建设中），南邻丽嘉城市花园居民小区，西邻如诗美地三期居民小区，北邻安岳县九韶初级中学（规划建设中）					
拐点坐标					
序号	拐点坐标		序号	拐点坐标	
	X（米）	Y（米）		X（米）	Y（米）
1	35532881.3471	3332913.8736	30	35533047.6444	3332774.4752
2	35533170.7805	3332955.7365	31	35533038.6539	3332776.7393
3	35533181.9895	3332947.9373	32	35533033.9922	3332777.8966
4	35533189.5016	3332912.9236	33	35533009.9964	3332791.2518
5	35533185.0352	3332912.5221	34	35533001.2238	3332792.6838
6	35533171.6792	3332908.3501	35	35532988.1827	3332800.7993
7	35533171.2882	3332904.4661	36	35532986.9463	3332800.4542
8	35533168.1992	3332902.8971	37	35532983.8285	3332800.3384
9	35533164.1842	3332901.9941	38	35532981.3943	3332800.8053
10	35533169.8422	3332897.1031	39	35532965.9628	3332810.1058
11	35533153.9172	3332877.6911	40	35532947.7724	3332821.0072
12	35533147.5592	3332883.4761	41	35532930.8424	3332828.3262
13	35533139.1562	3332869.4541	42	35532924.8192	3332829.7859

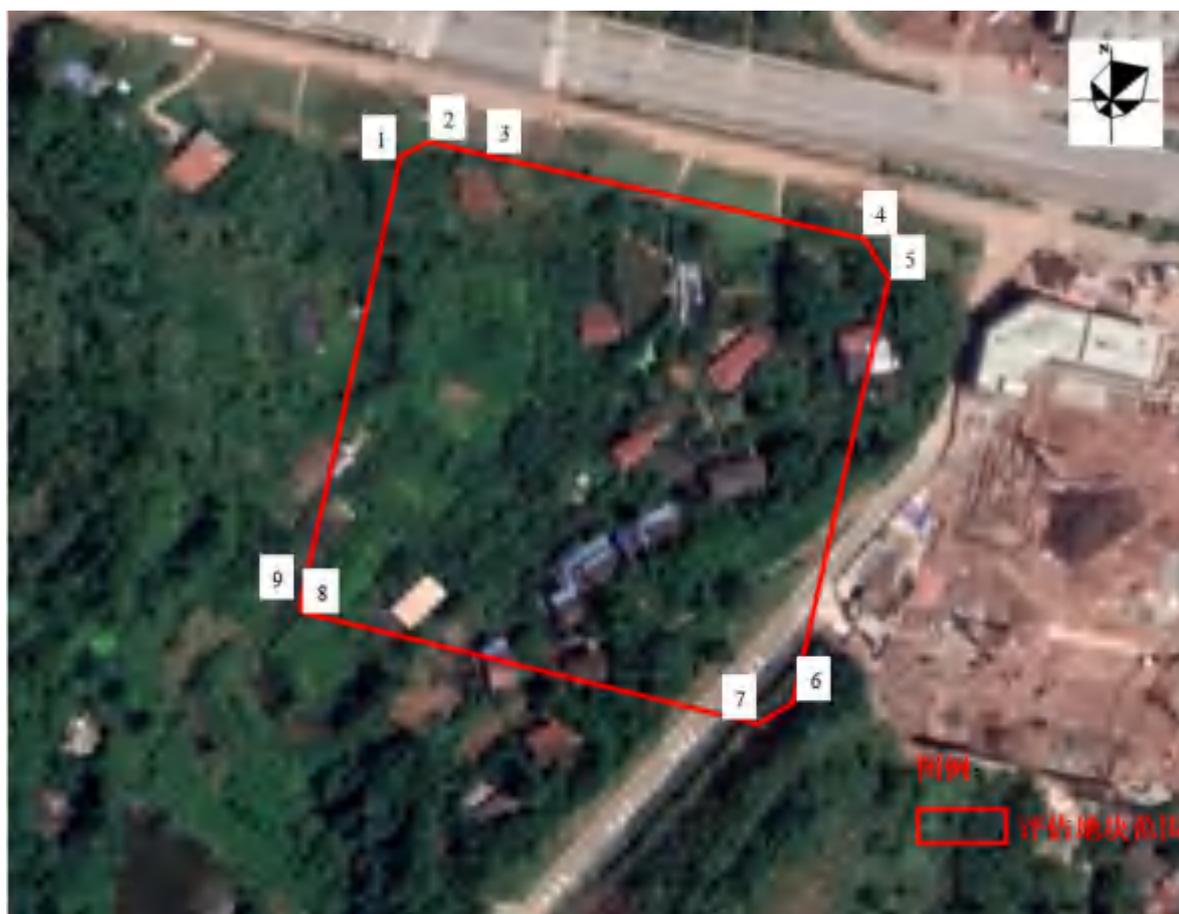
安岳县自然资源局拟出让地块（岳 99-2 号地块）调查评估范围

安岳县自然资源规划局拟出让地块（岳 99-2 号地块）		
四至范围：位于四川省资阳市安岳县岳阳镇金花村 5 组，其南侧为原始地貌（山体）和农户散户、东侧为恒信·御景（在建）、西侧为原始地貌（山体）、北侧为贾岛路东段。		
拐点位置坐标		
序号	X（米）	Y（米）
1	35531771.7381	3329997.8838
2	35531780.3735	3330002.0886
3	35531795.2593	3329998.7347
4	35531916.0796	3329971.5129
5	35531923.6371	3329959.5595
6	35531893.6892	3329826.6395
