# 安岳县龙台发展区工 39 号部分地块 土壤污染状况初步调查报告

委托单位：四川大和鞋材物流有限公司

编制单位：四川和鉴检测技术有限公司

二〇二一年一月

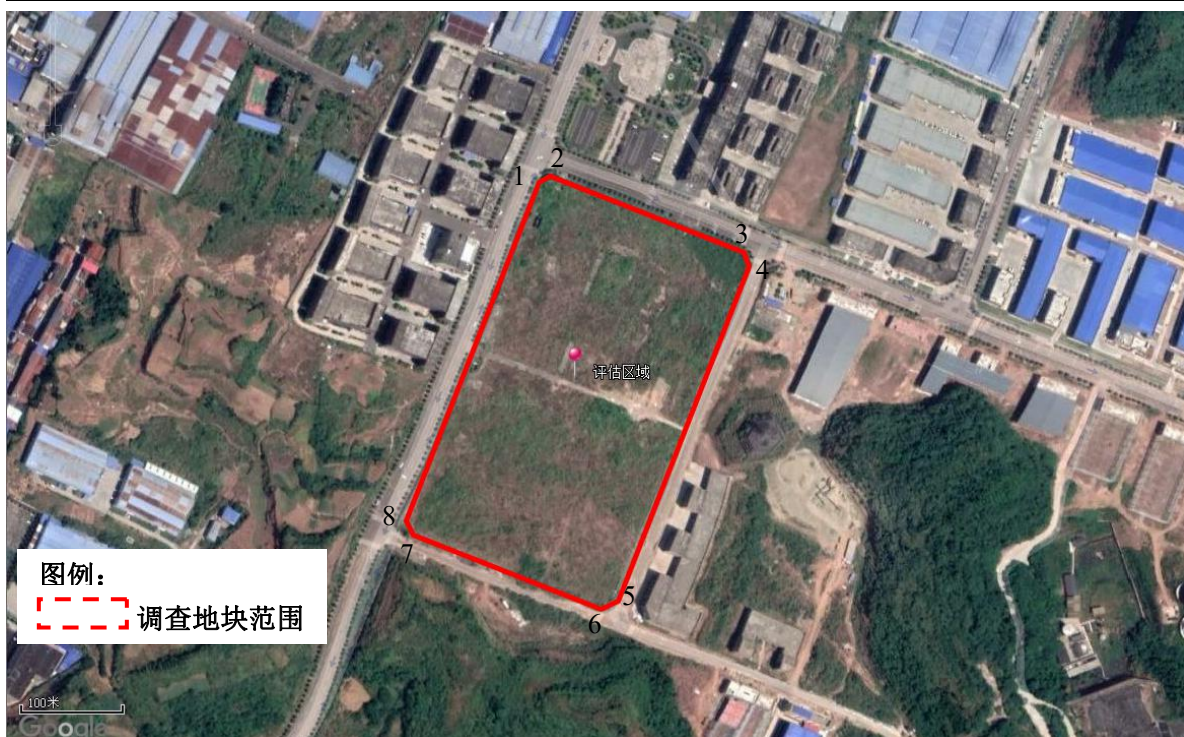
图 1.4-1 调查地块范围（规划）

本次土壤污染状况初步调查范围为安岳县龙台发展区工 39 号部分地块,地块面积共计 89216.38m<sup>2</sup>(约 133.8 亩)。调查地块规划范围见图 1.4-1,拐点坐标见表 1.4-1。

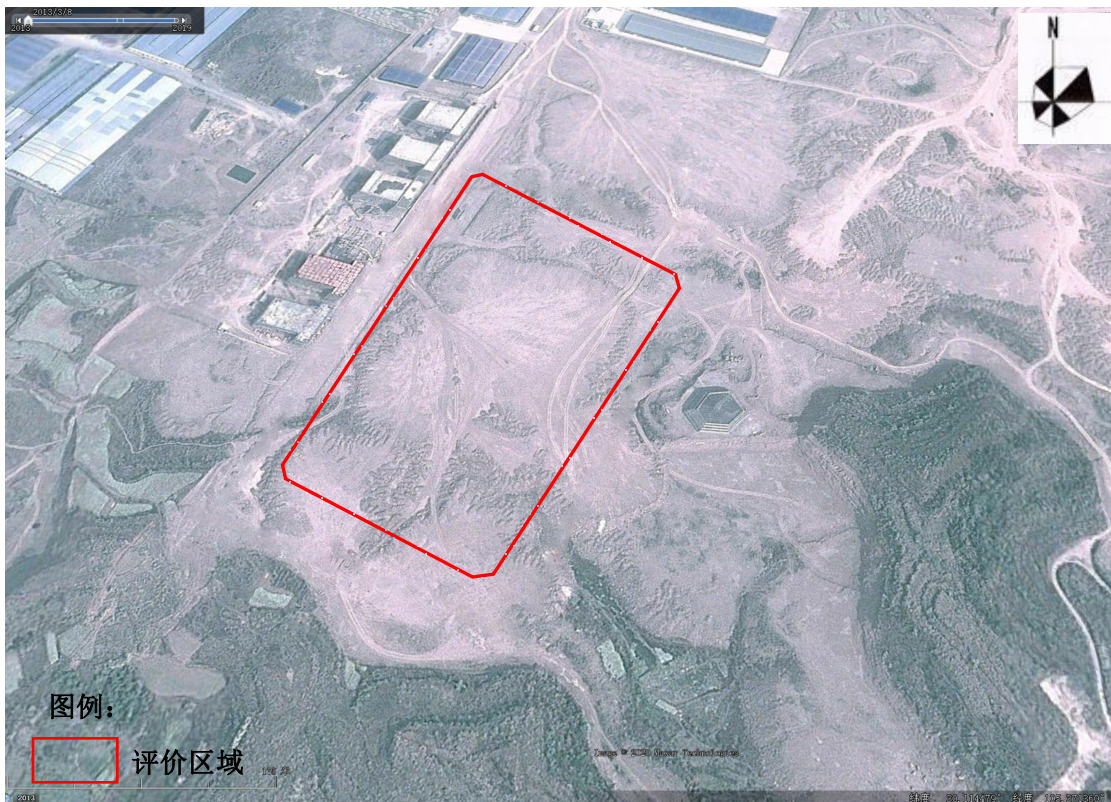
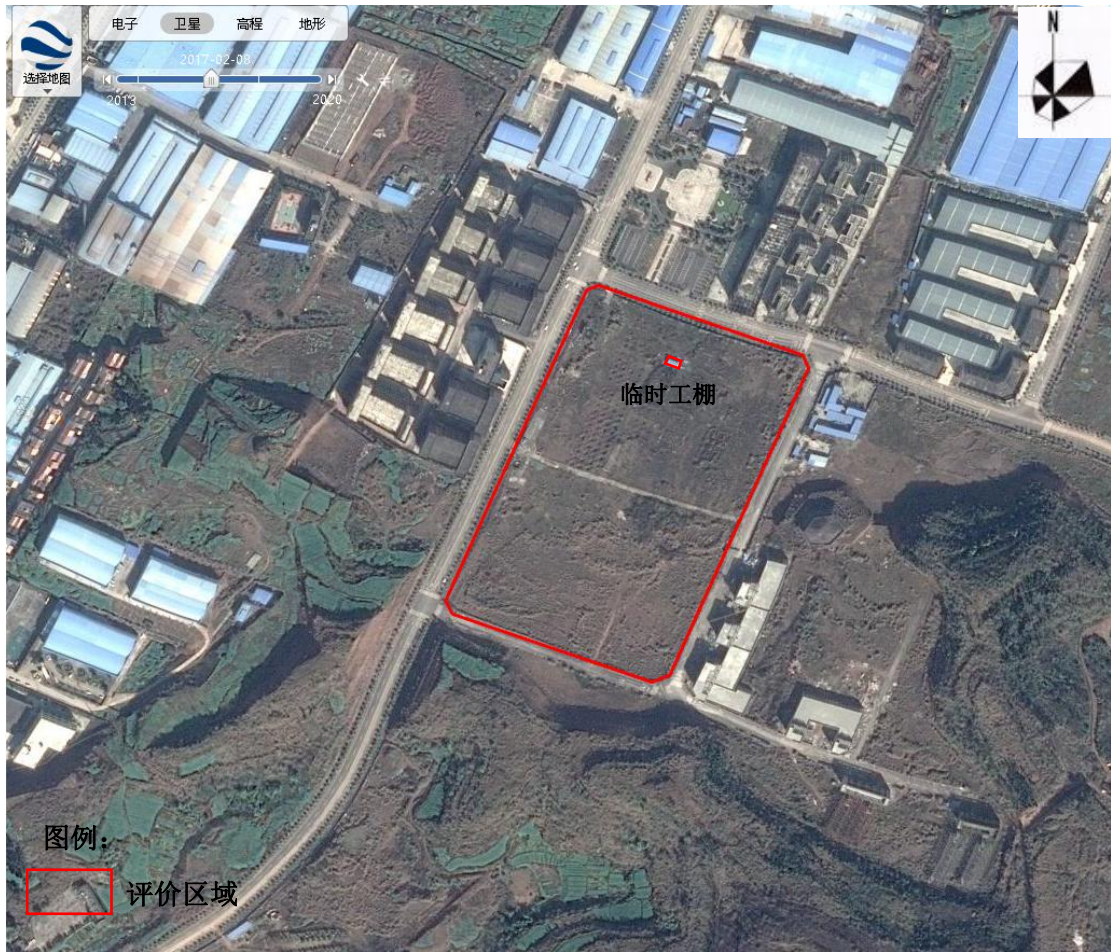
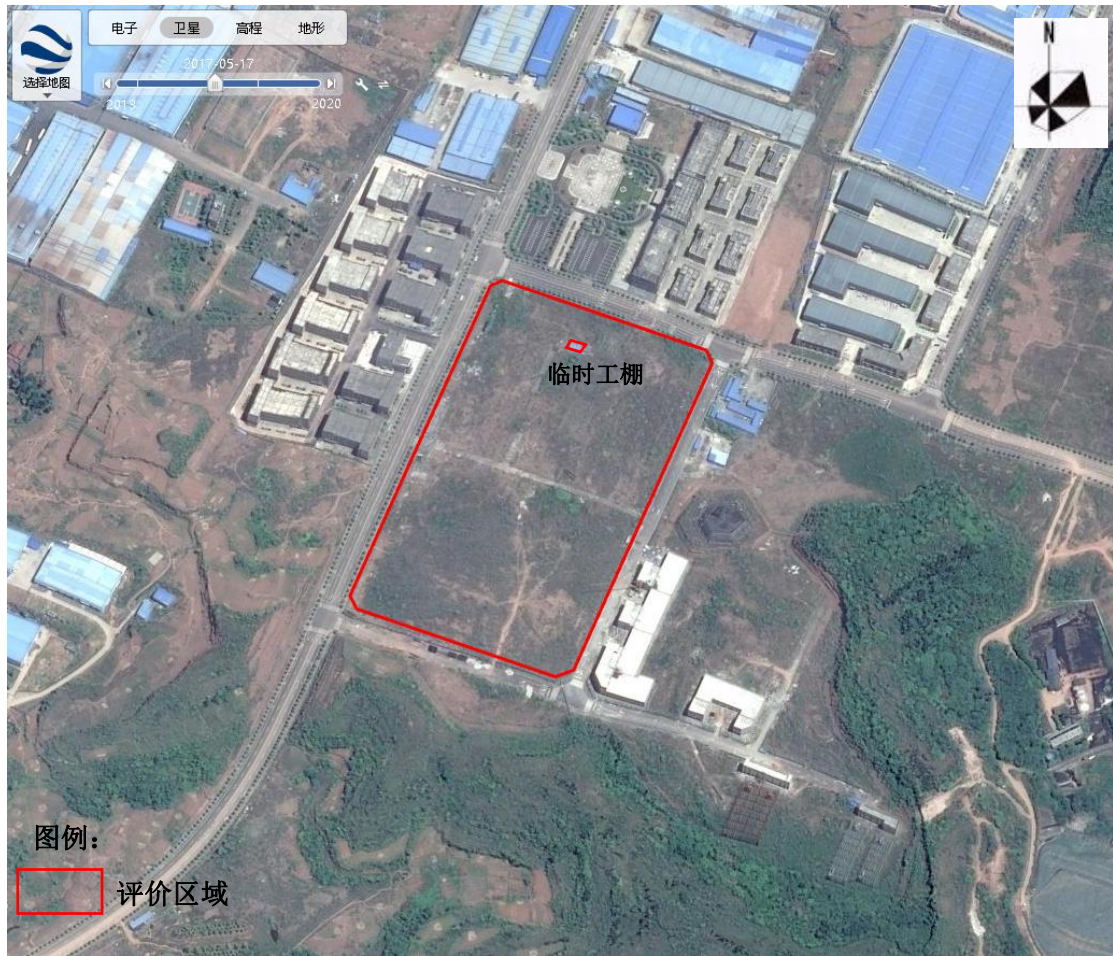
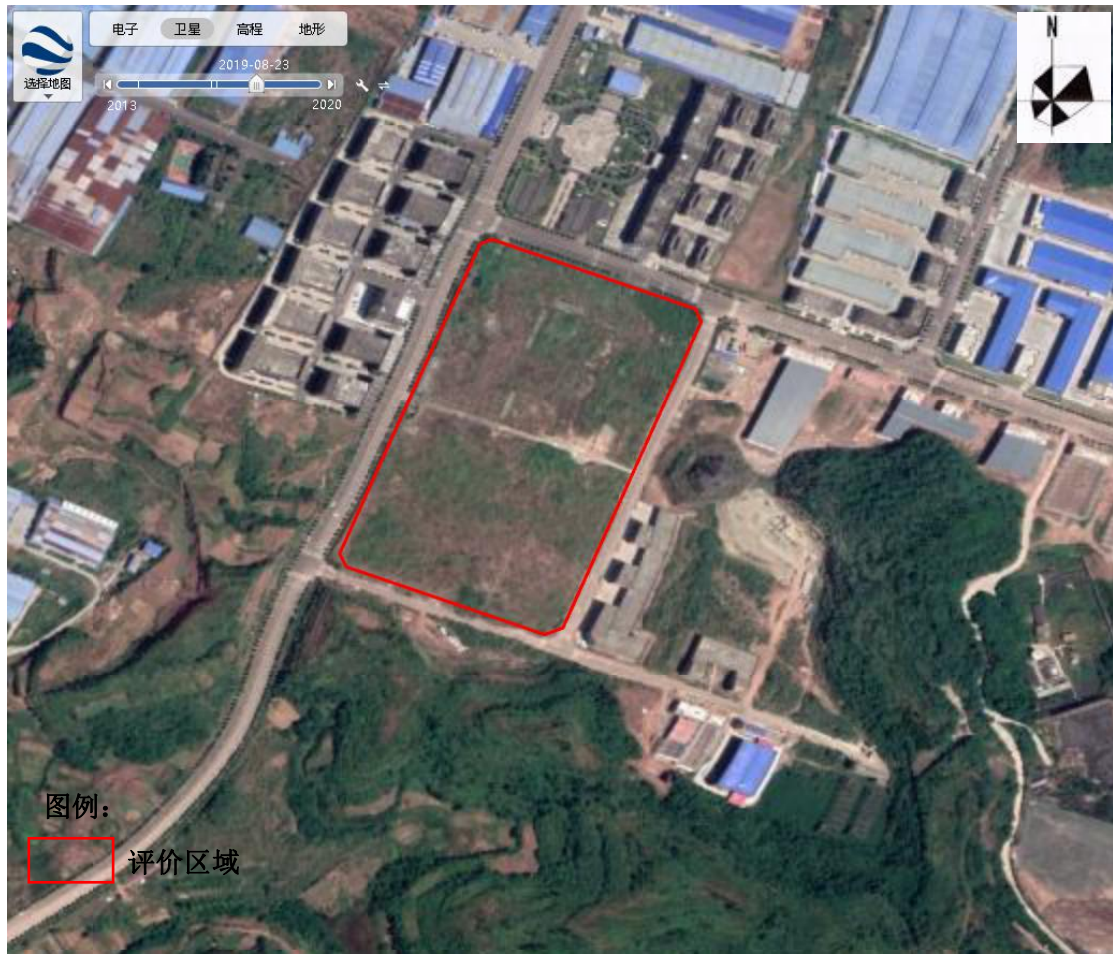
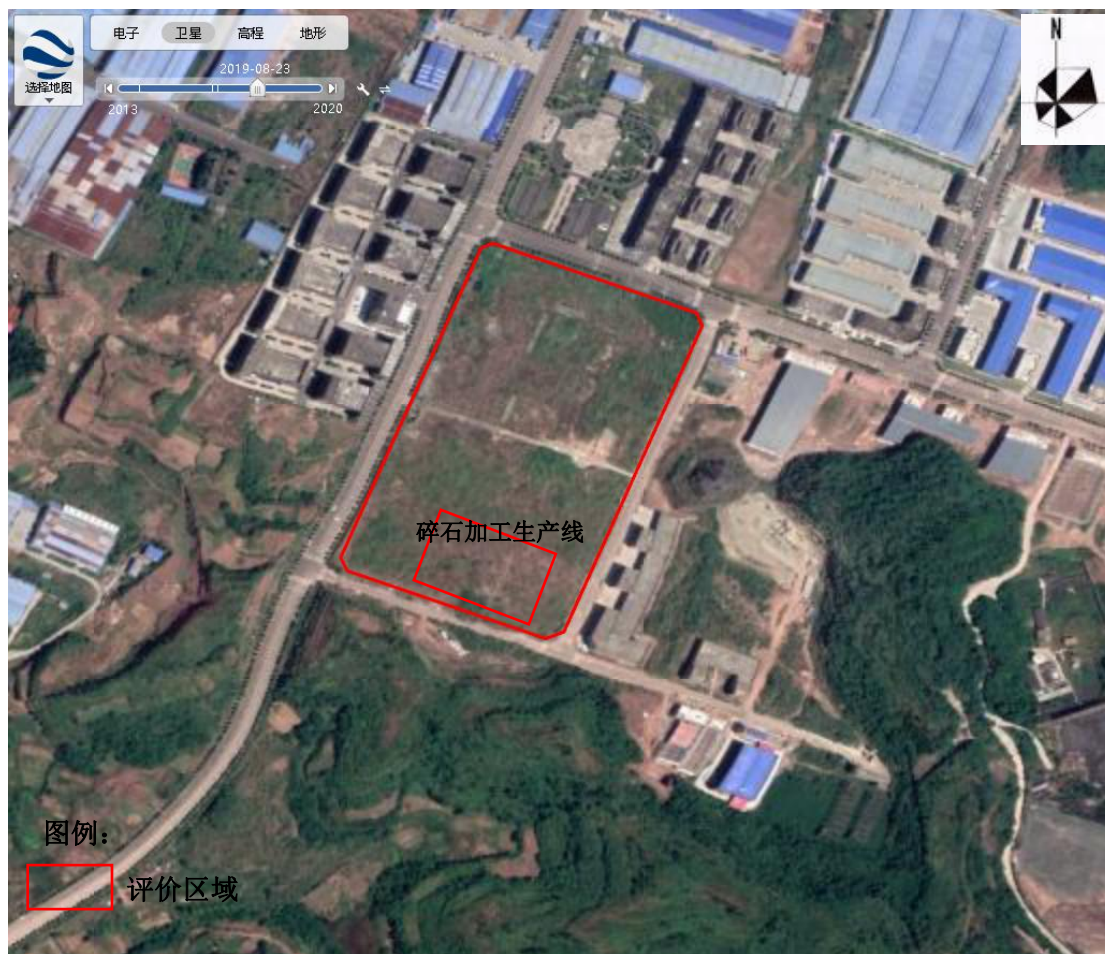
图 2.3-1 评价区域历史影像图

评价区域地块位于资阳市安岳县龙台发展区，占地面积共计 89216.38m<sup>2</sup>（约 133.8 亩）。根据人员访谈及空间历史图像分析得出，该地块历史上主要为荒地、空地及碎石加工生产线。由于其卫星历史影像最早为 2013 年，故本地块使用历史主要来源人员访谈（见附件三 人员访谈记录表），地块利用历史见表 2.3-1。2013 年以后的地块空间历史影像见图 2.3-1。

时间	类型
2013 年以前	荒地
2017 年—2019 年	空地、临时工棚（约 150 平方米，建成后未使用）
2019 年—至今	空地、碎石加工生产线

备注：根据现场调查，该碎石加工生产线，规模很小，布局紧凑。生产原辅料主要为石块，来源于周边民房拆迁，生产工艺主要为：输送、筛选、破碎。根据对其工艺和原辅料分析，生产过程中对土壤产生污染的污染物可能为石油烃类。

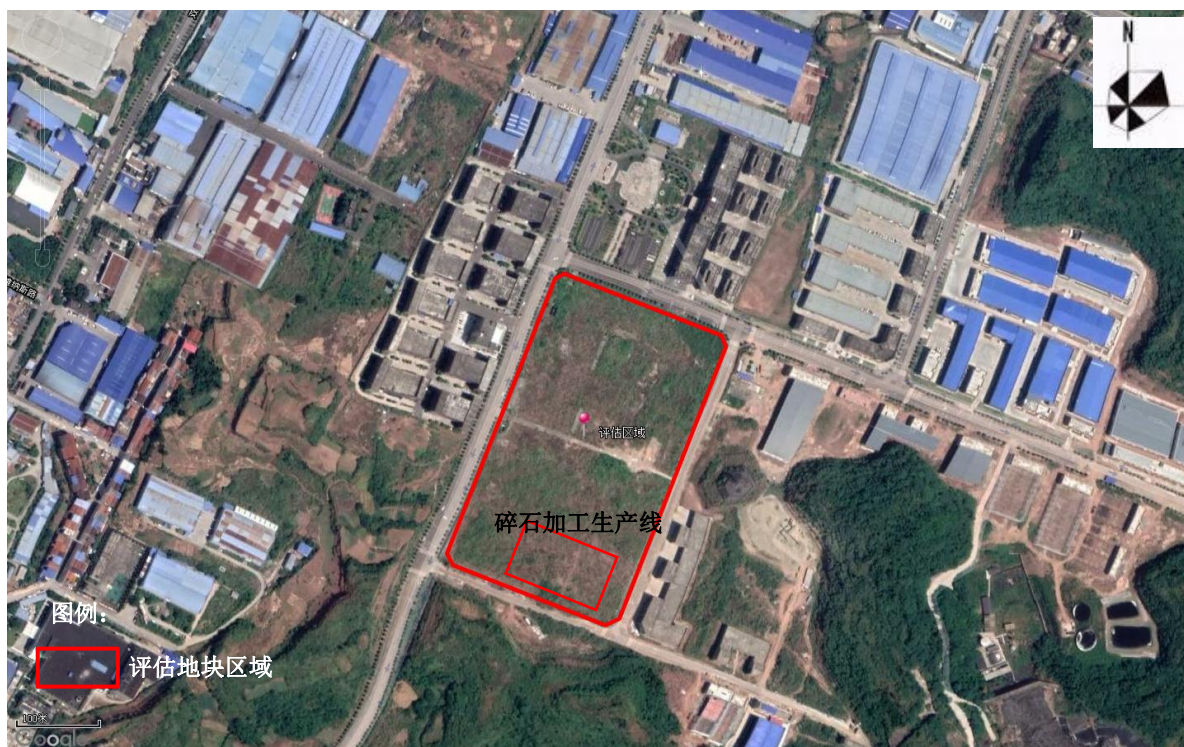
图 3.2-1 地块现状图

根据 2020 年 10 月进行现场踏勘，评价区域地块位于资阳市安岳县龙台发展区，占地面积共计 89216.38m<sup>2</sup>（约 133.8 亩），除在南侧有一碎石加工生产线外，其余部分皆为空地。地势北高南低，该地块拟被安岳县人民政府收回，规划用作商住用地，为第一类建设用地。

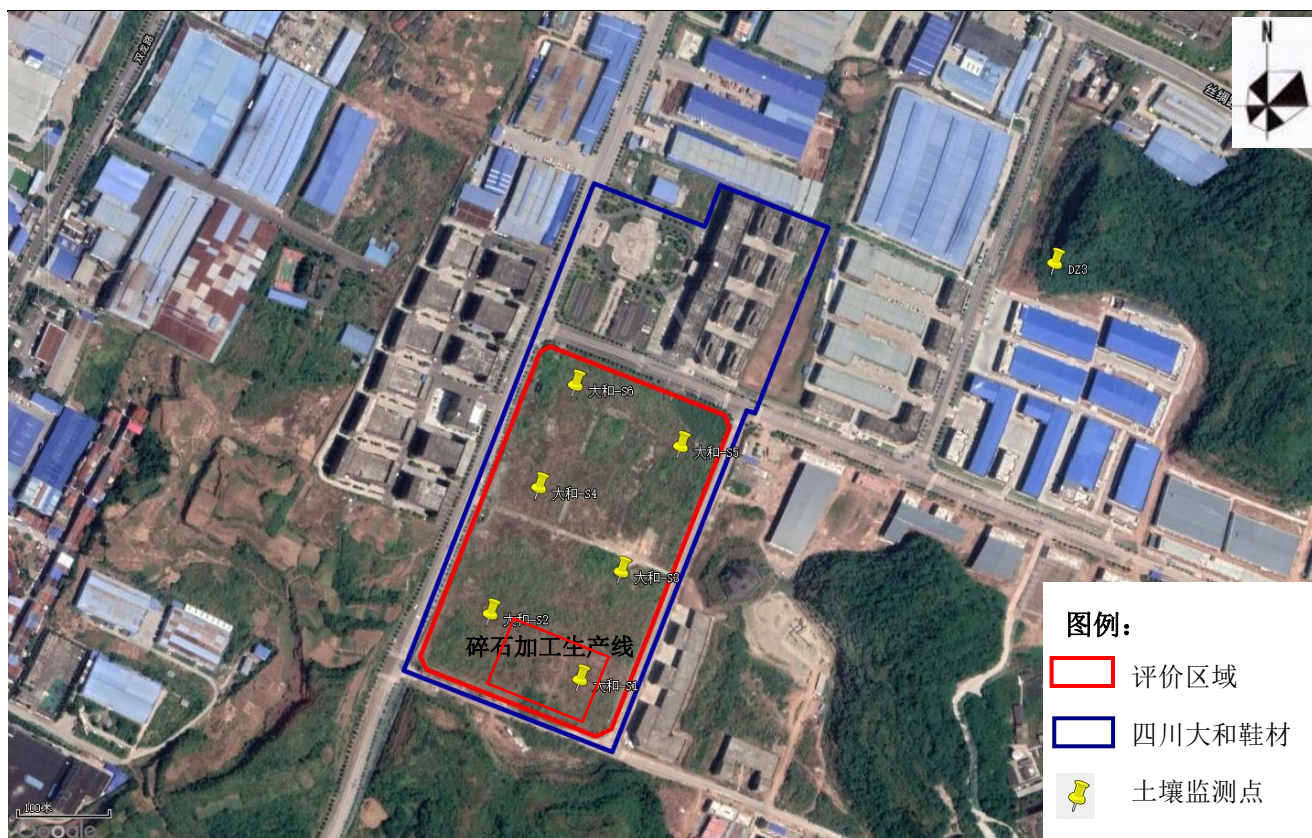
图 4.2-2 土壤采样点位分布图

本次调查结合地勘报告、现场踏勘、人员访谈和历史影像等，此次调查评估不设地下水监测点位。

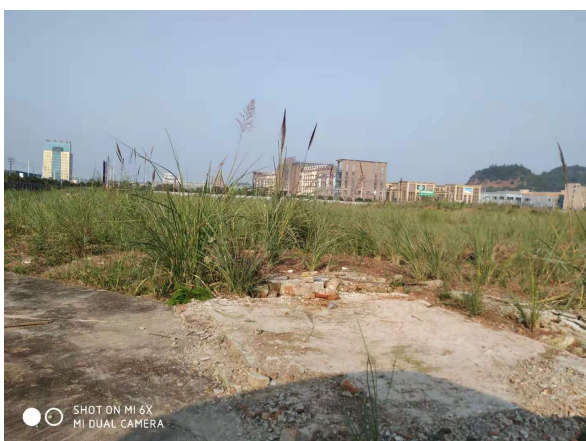
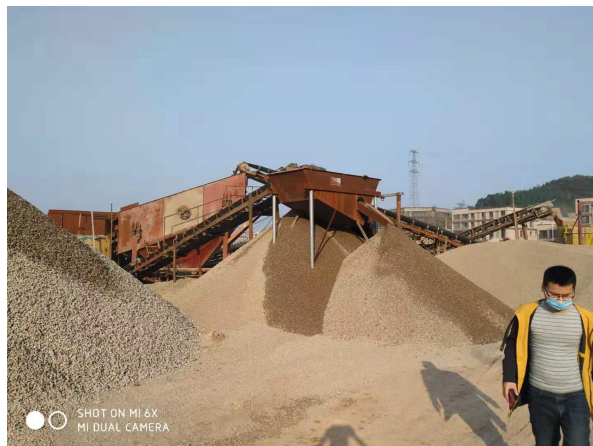
现场踏勘期间（2020 年 10 月~11 月），根据 2020 年 10 月进行现场踏勘，地块内地势北高南低，在南侧有一碎石加工生产线(用作将大石块破碎为小石子)，其余部分皆为空地，杂草丛生，部分地面硬化，四周有围栏围挡。

地块内现状
