安岳县自然资源和规划局李 19 号地块土壤 污染状况初步调查报告

委托单位：安岳县自然资源和规划局

编制单位：四川和鉴检测技术有限公司

二〇二一年三月

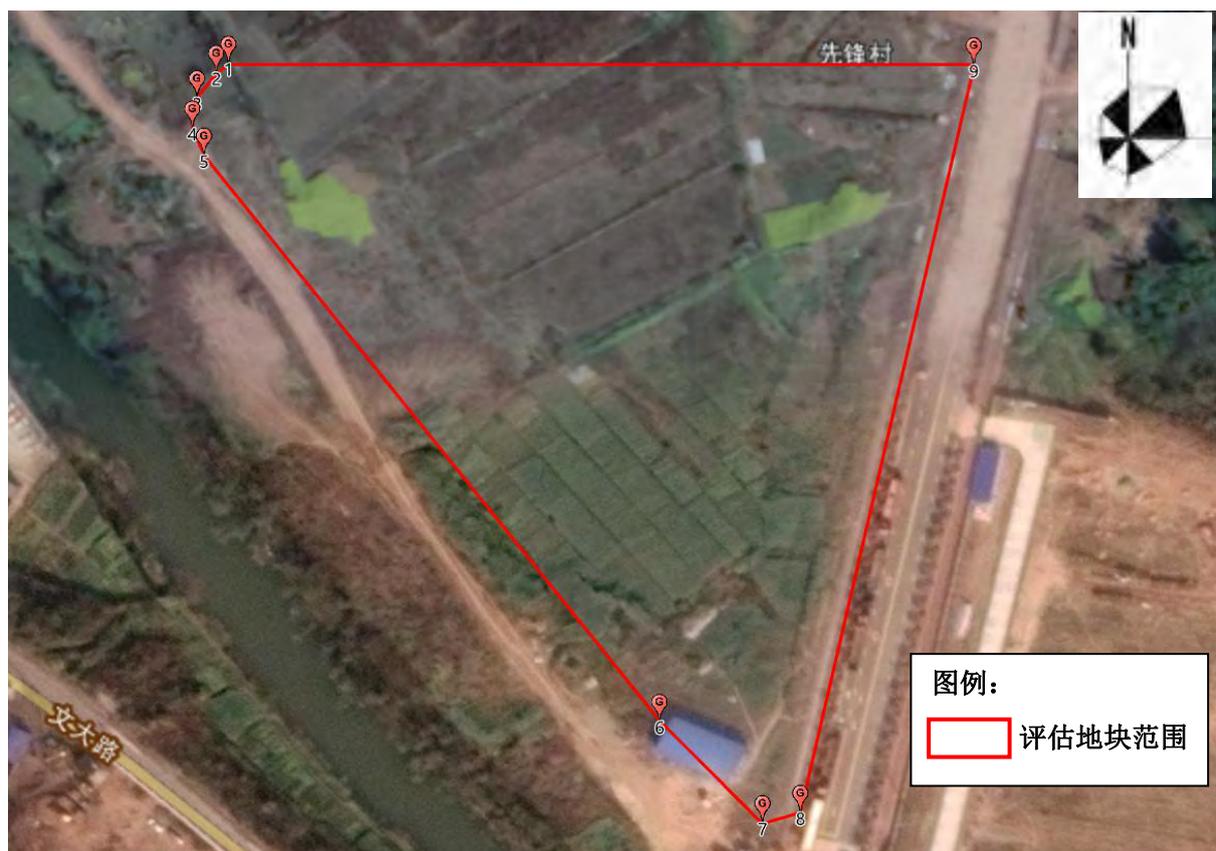
图 1.4-1 调查地块四至范围坐标点位示意图

本次土壤污染状况初步调查范围为李 19 号地块，地块面积共计 30555.57m²（45.83 亩），四至范围坐标见图 1.4-1，拐点坐标见表 1.4-1。

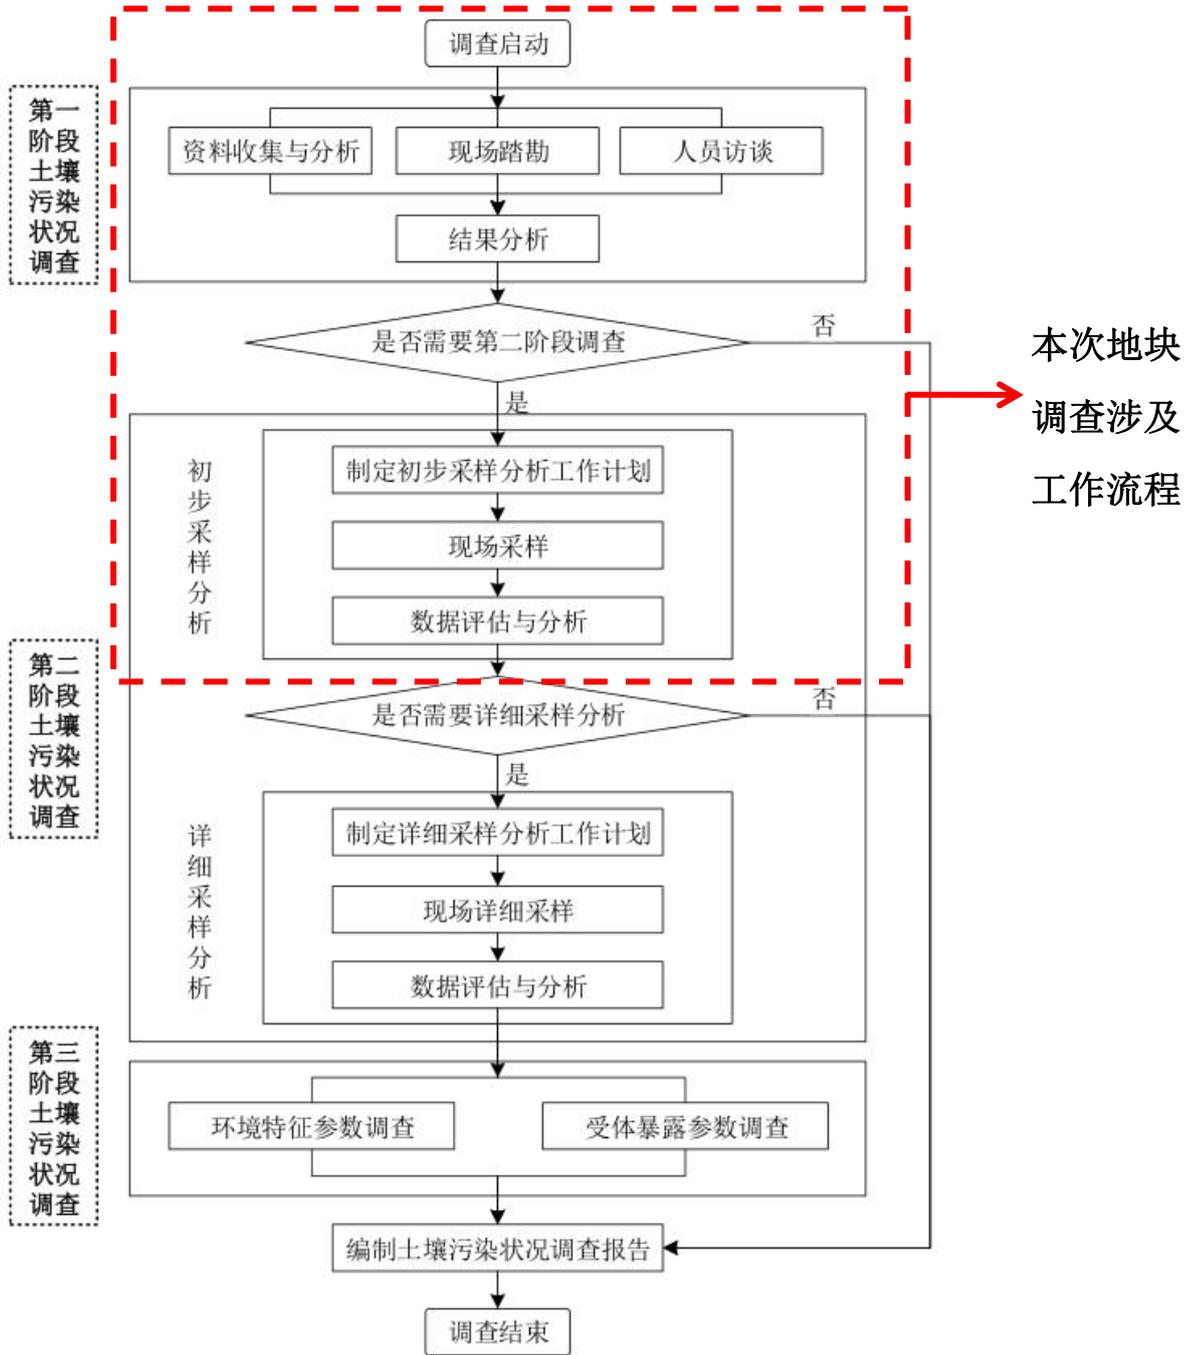
图 1.6-1 地块环境调查的工作内容与程序

本次调查工作程序依据《建设用地土壤污染状况调查技术导则》（HJ25.1-2019）、《建设用地土壤环境调查评估技术指南》（环境保护部公告 2017 年第 72 号）等相关技术规范，并结合业主方的具体要求，在满足本次调查工作的目的、遵循本次调查工作的基本原则前提下，基于本次调查工作精度，将本次土壤污染状况调查工作分为两个阶段，其总体工作程序如图 1.1-2 所示。

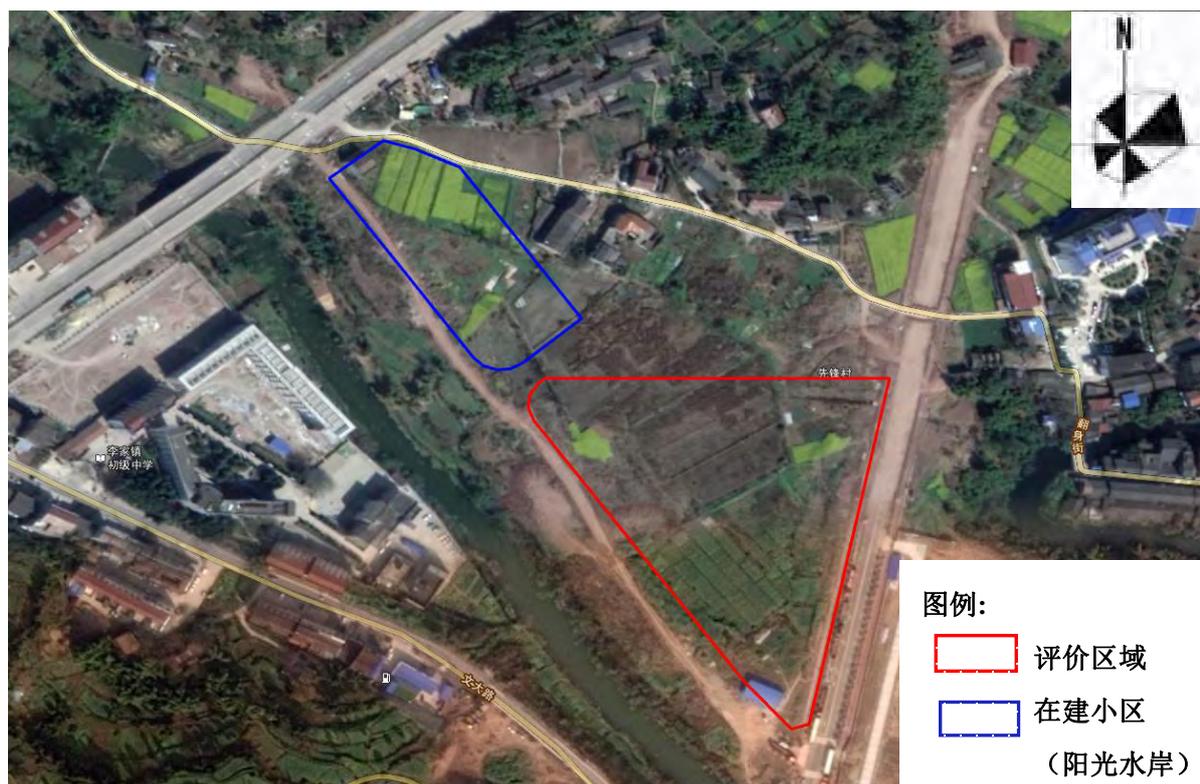
图 2-2-1 项目位置分布图

根据现场踏勘及收集的区域地质资料，参考地块西北侧紧邻的在建小区（阳光水岸）的《阳光水岸建设项目岩土工程勘察报告（详勘）》资料（位置分布图见图 2-2-1），评价区域地块地层主要由第四系全新统人工堆积（ Q_4^{ml} ）素填土、第四系全新统冲洪积（ Q_4^{al+pl} ）粉质粘土，下伏侏罗系上统遂宁组（ J_3sn ）砂质泥岩，岩石呈单斜状产出，产状近似水平，其岩性特征分述如下：

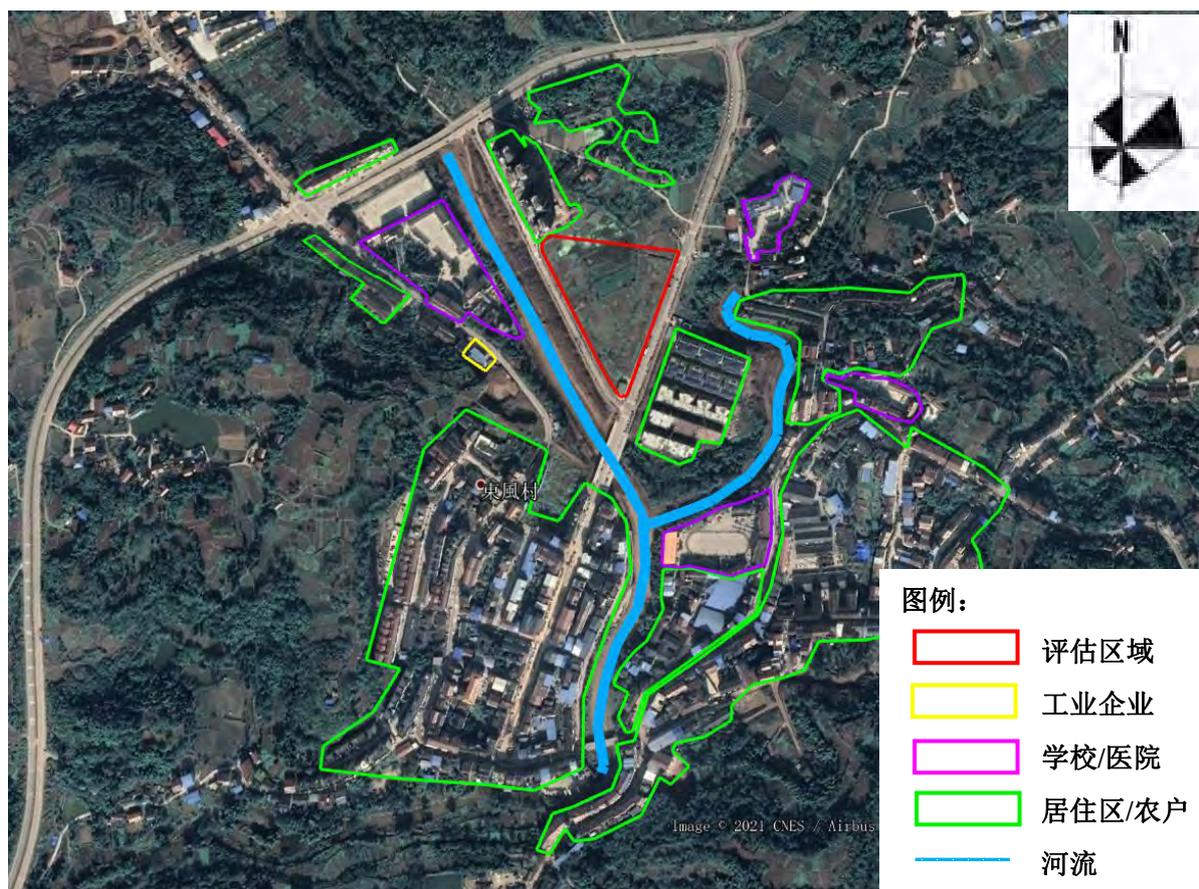
图 2.3-1 评估地块周边敏感目标
表 2.3-1 地块周围环境保护目标

评估地块四周主要为医院、学校、居民区及耕地，周边无珍稀动植物，因此涉及到的敏感目标主要为周边居民、学校和医院。评价区域敏感目标关系如图 2.2-1 所示。地块的敏感目标情况见表 2.2-1。

环境保护对象名称	方位	距离
居民区	北侧	100-260m
居民区（在建小区）	西北侧	0m
居民区	东侧	35-250m
居民区	东南侧	245m
居民区/农户	南侧	150m
安岳李家镇初级中学（西校区）	西侧	120m
安岳李家镇初级中学（东校区）	东侧	208m
李家镇中心小学	东侧	250m
李家镇中心卫生院	东北侧	140m
小清流河	南侧	50m

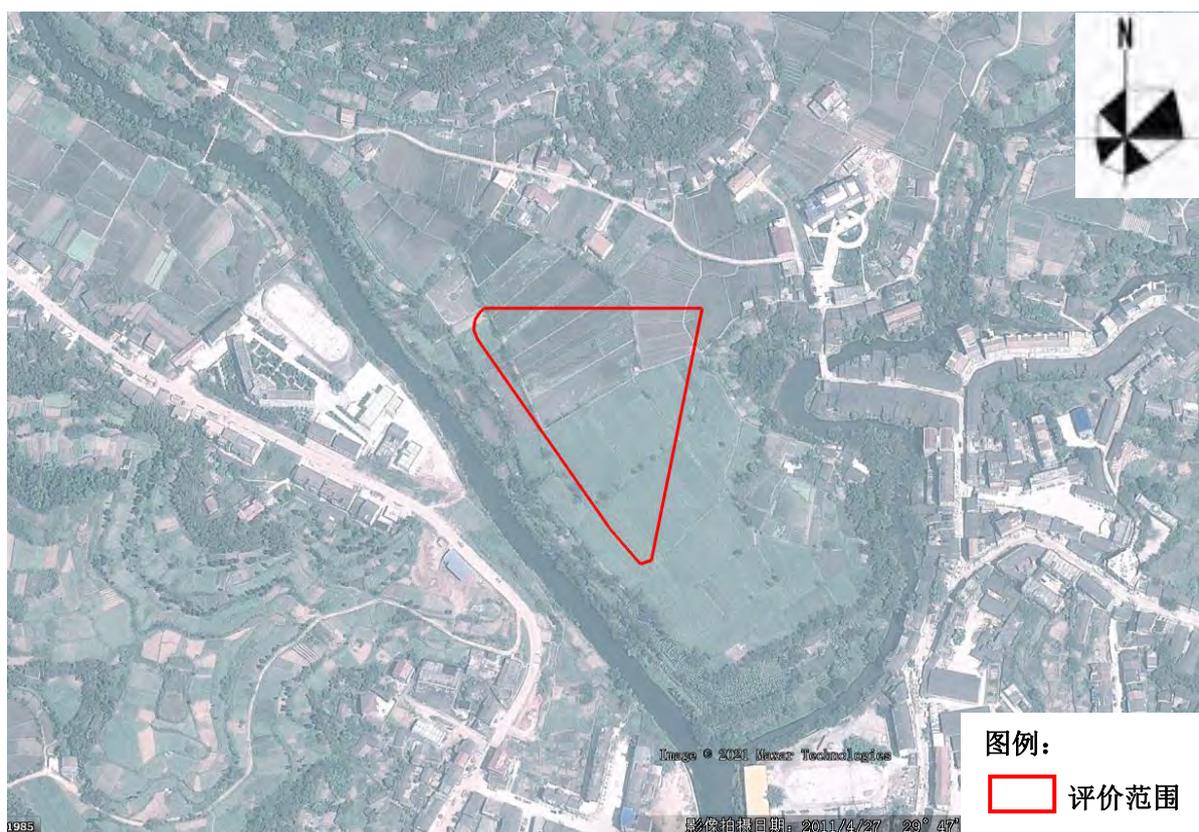
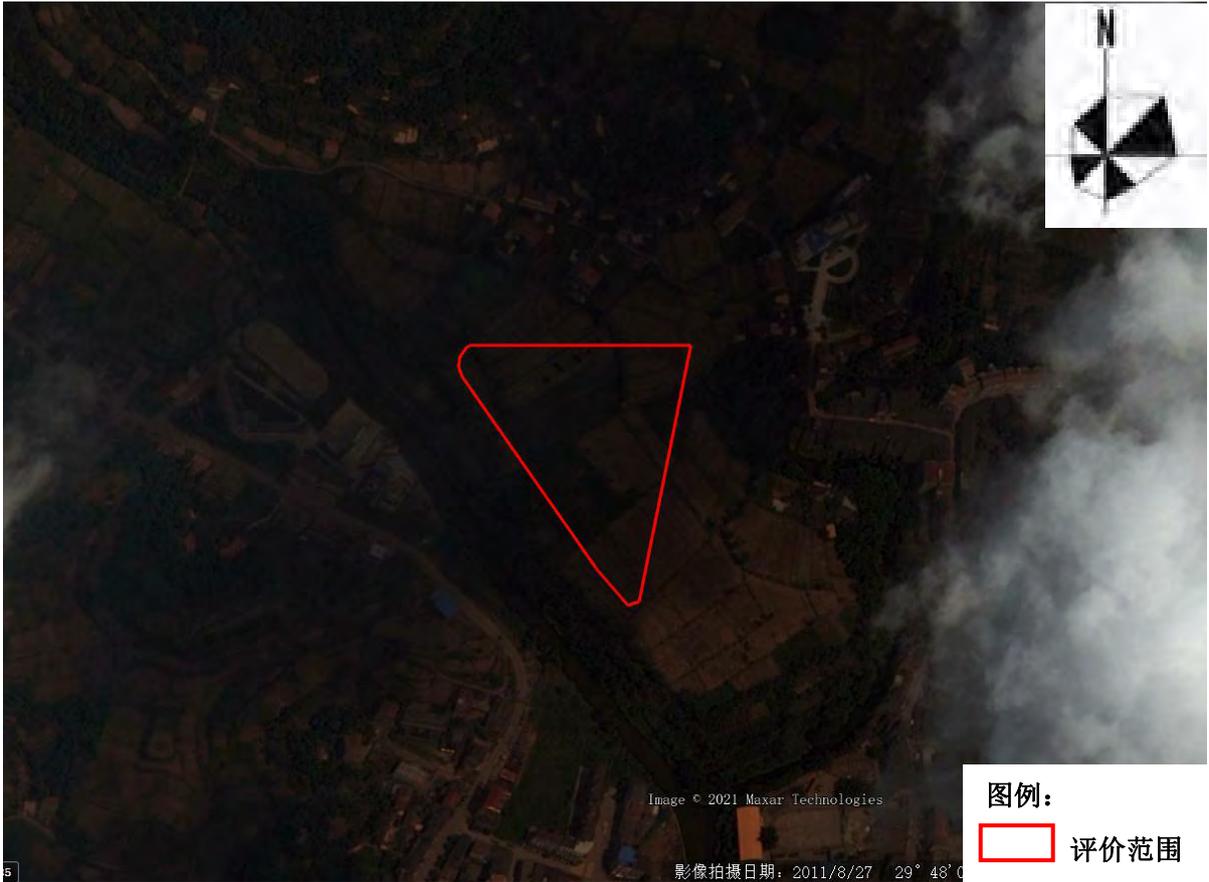
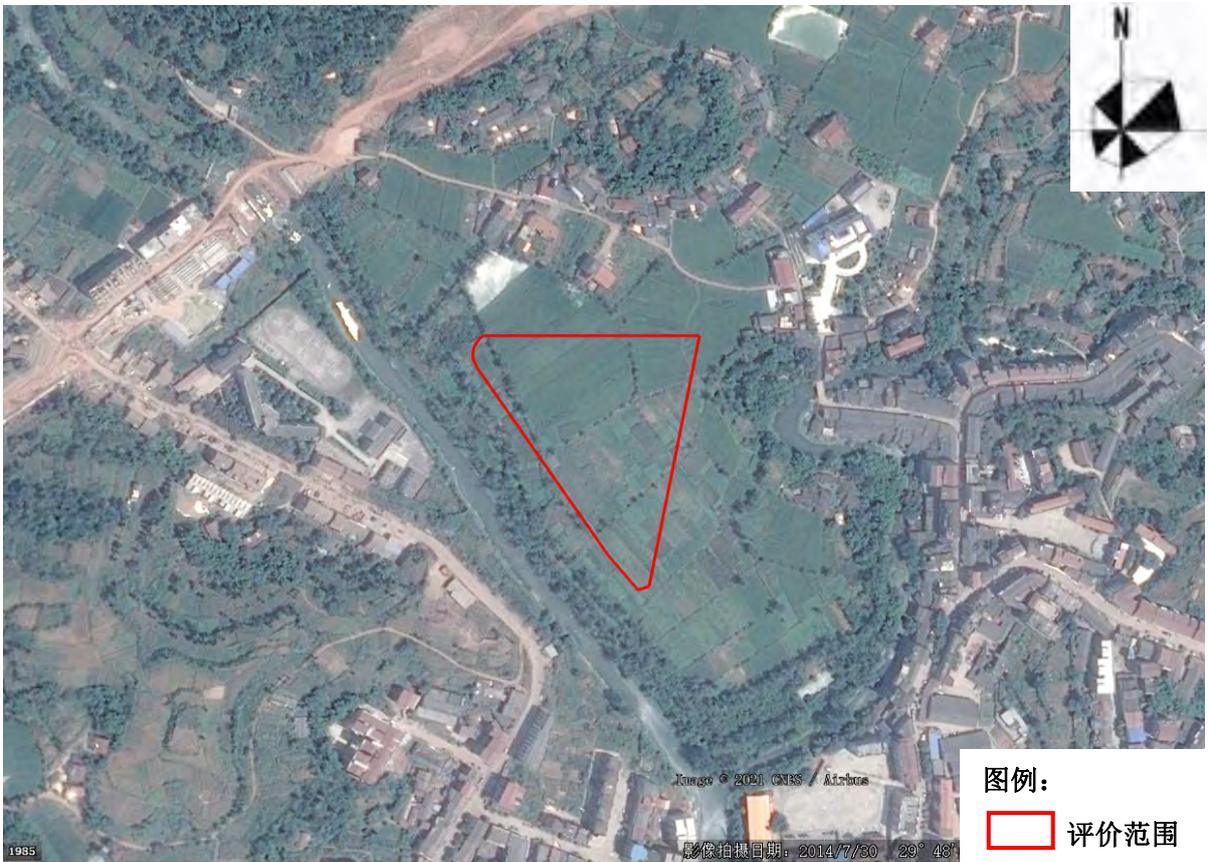
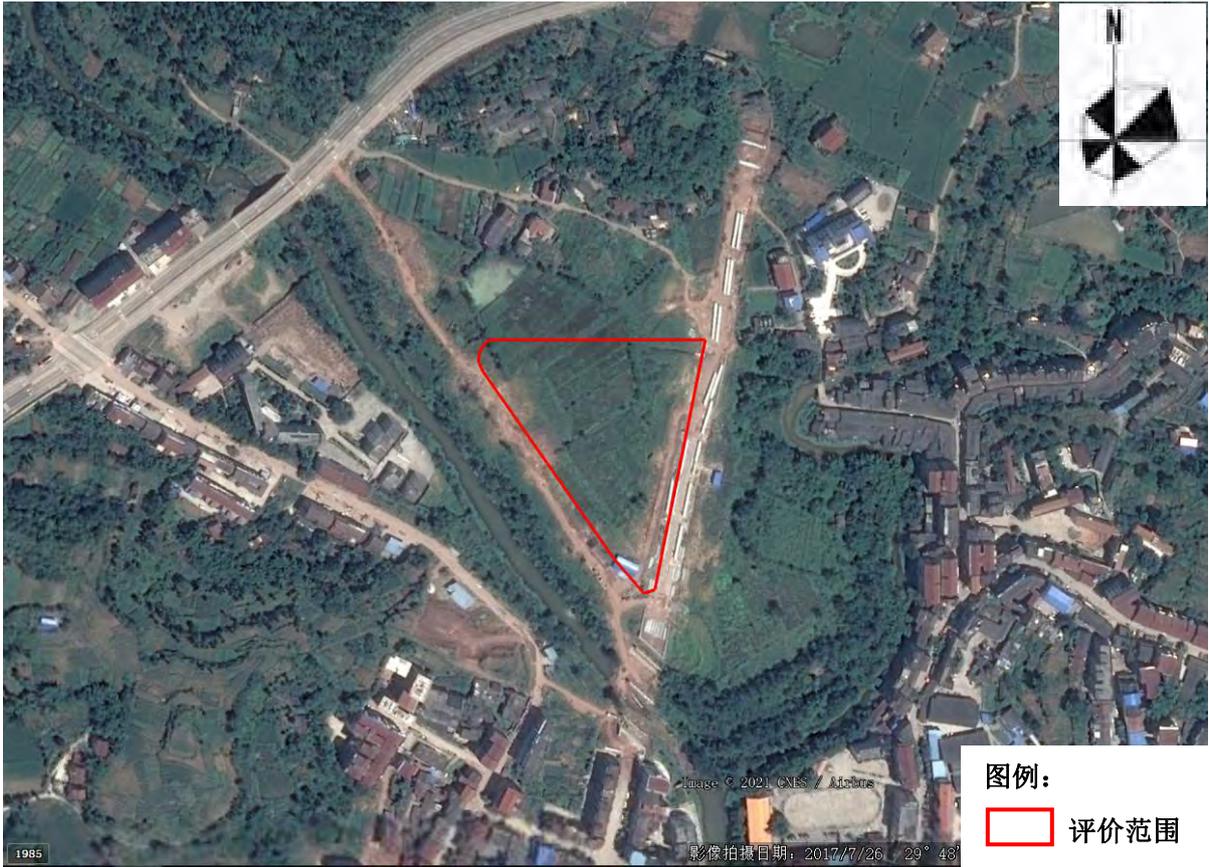
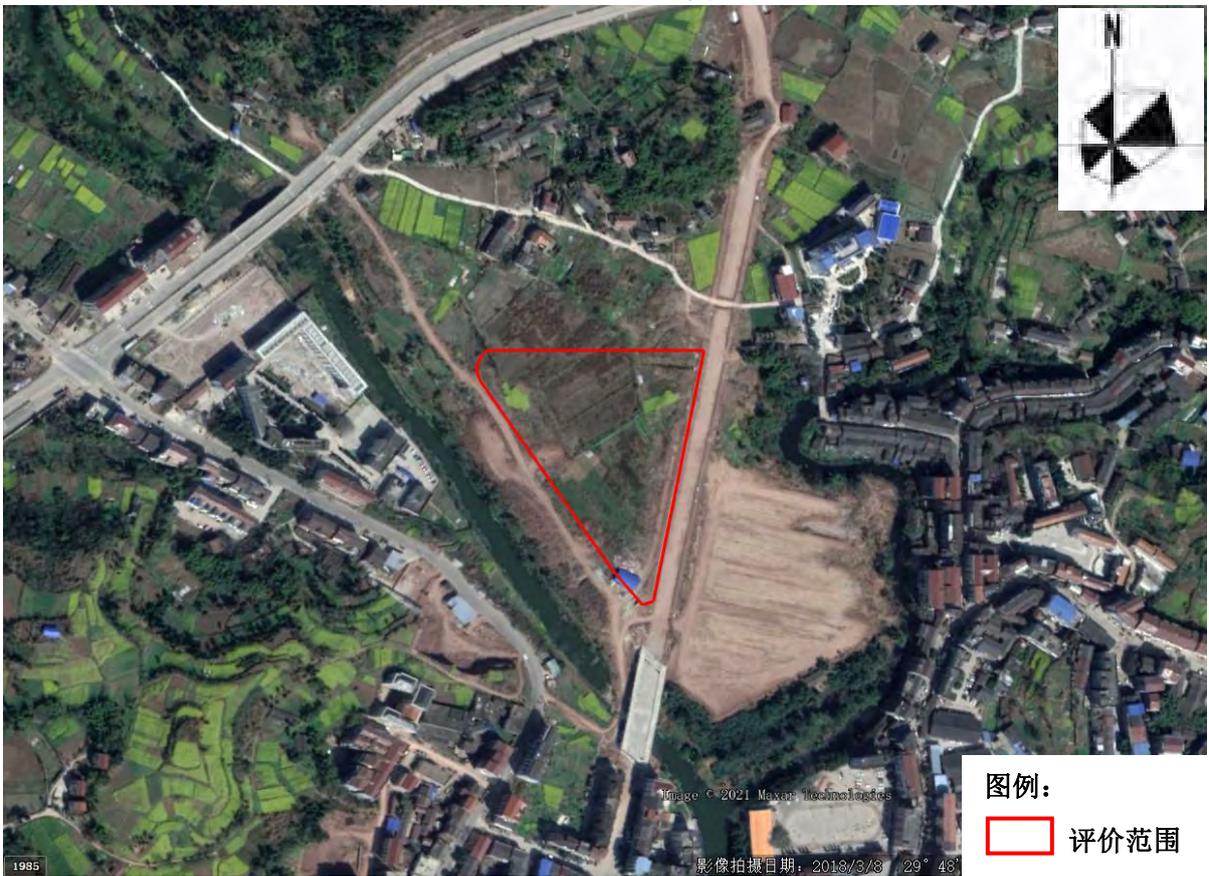
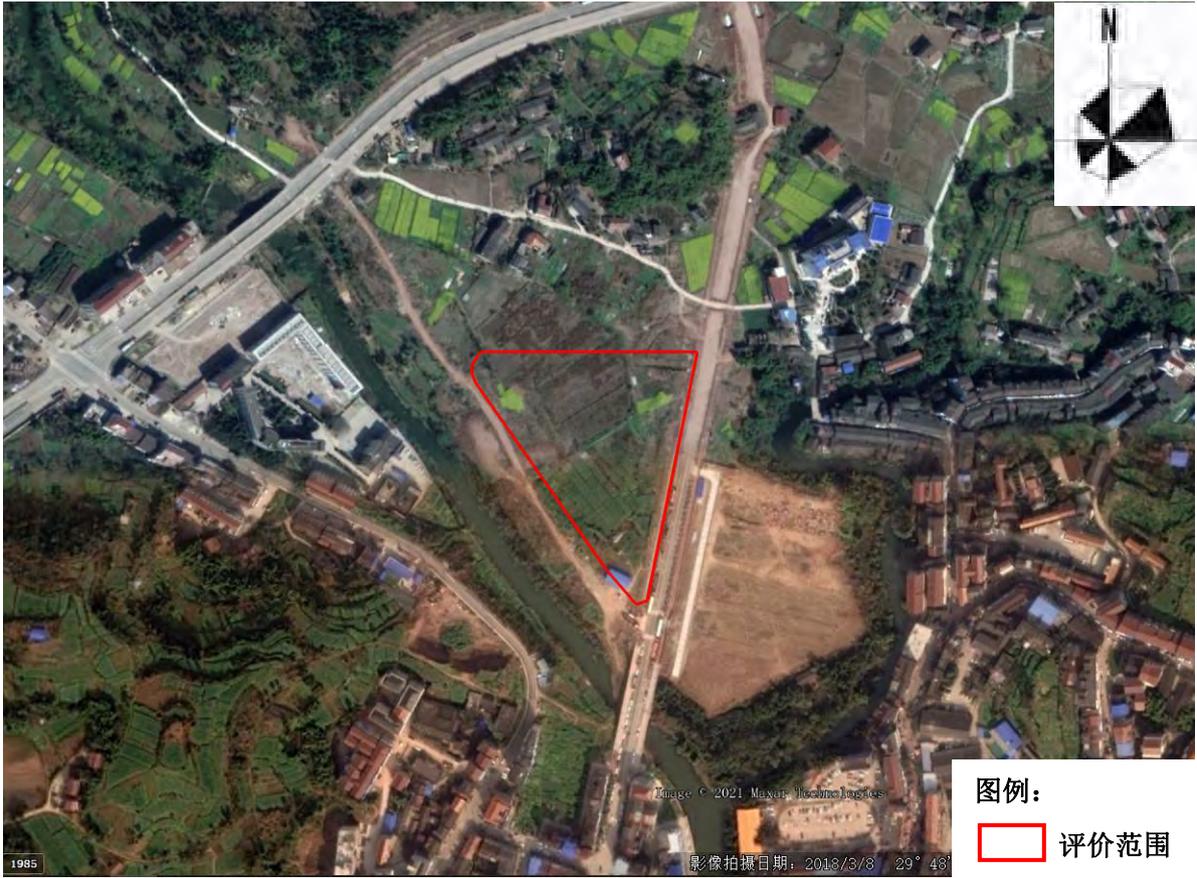
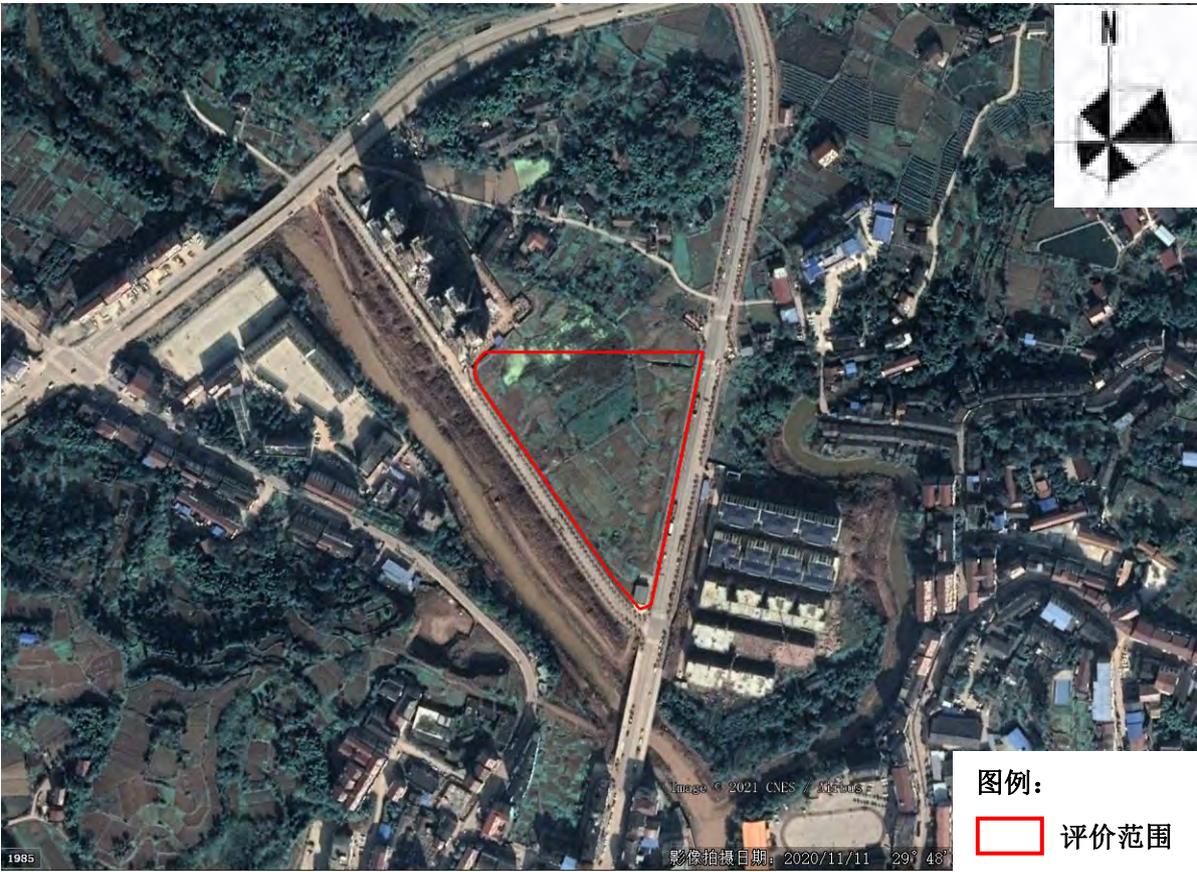
图 2.4-1 评价区域历史影像图

根据人员访谈及空间历史图像分析得出，本地块历史上主要为耕地。由于其卫星历史影像最早为 2011 年，本地块使用历史来源人员访谈（见附件三 人员访谈记录表）。2011 年以后的地块空间历史影像见图 2.3-1。

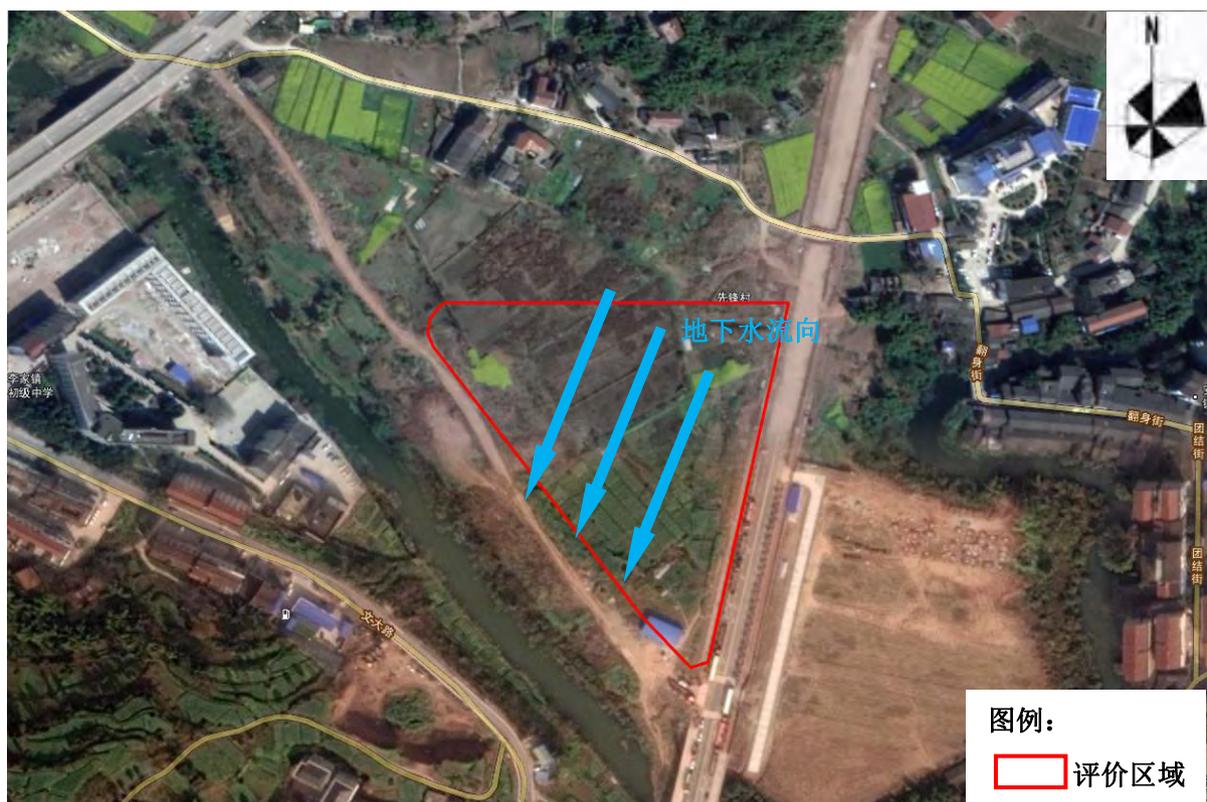
图 3.2-2 评价区域地下水流向图

根据现场踏勘，小区域地下水流向依据地块地形进行判断，地块西侧紧邻小清河流，可初步判断地块内地下水流向顺着地块地势，为自东北向西南流向。地下水流向见图 3.2-2。

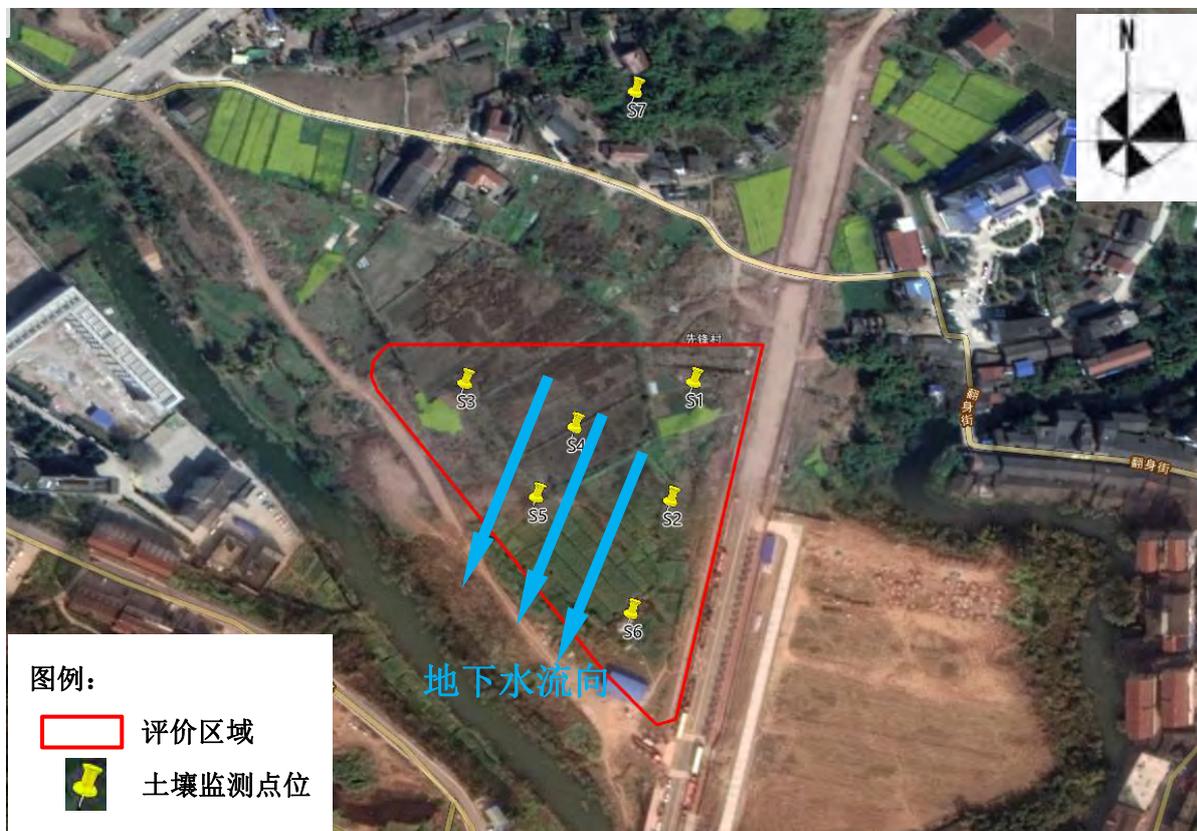
图 4.1-1 土壤采样点位分布图

点位个数：此次调查根据评估地块的性质，地块内构筑物均已拆除，但根据地块空间历史图像及人员访谈，能基本确定其平面布置，采用**系统布点法结合专业判断布点法**，在地块内共布设 6 个采样点位和地块外 1 个对照点。

综合考虑地层结构、污染物迁移途径和迁移规律、地面扰动等因素。结合现场采样实际情况故本次耕地内点位采样取表层土样（0~0.5m），本着保守原则，结合现场采样实际情况，选取李 19-S1 地块内东北侧、李 19-S3 地块内西北侧、李 19-S4 地块中央、李 19-S5 地块内西侧、李 19-S6 地块内南侧、李 19-S7 地块外北侧采样取表层土样（0~0.5m）；李 19-S2 地块内东侧取回填层（0~0.5m）、回填层以下表层土（0.5-1.0m）和下层土样

本次调查结合地块外土地利用方式、污染物扩散迁移特征等因素，在评估地块外上游方向布设 1 个土壤监测点（尽量选择在一定时间内未经外界扰动的裸露土壤），作为对照点，对照点仅采集表层 1 个土壤样品（采样深度与地块表层土壤采样深度相同）。本次采样土壤点位分布记录见下表 4.1-1，土壤采样点位分布图见下图 4.1.1。

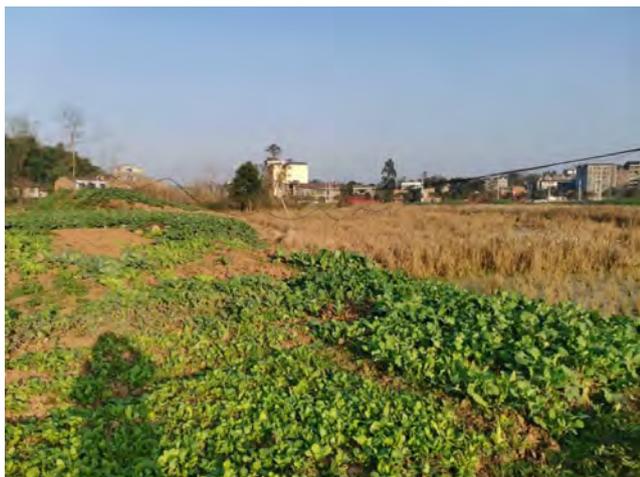
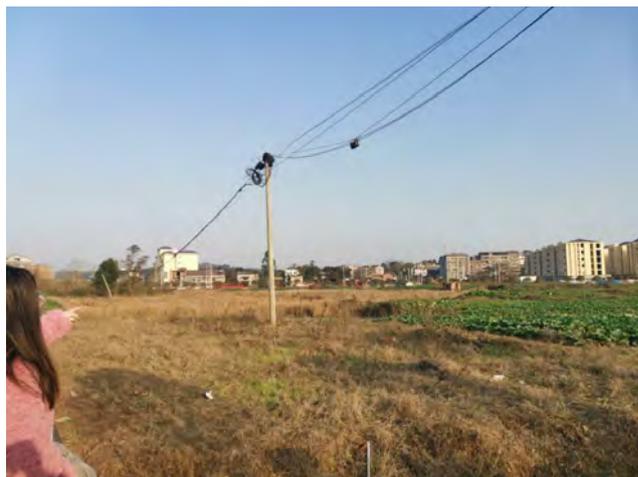
地块内耕地

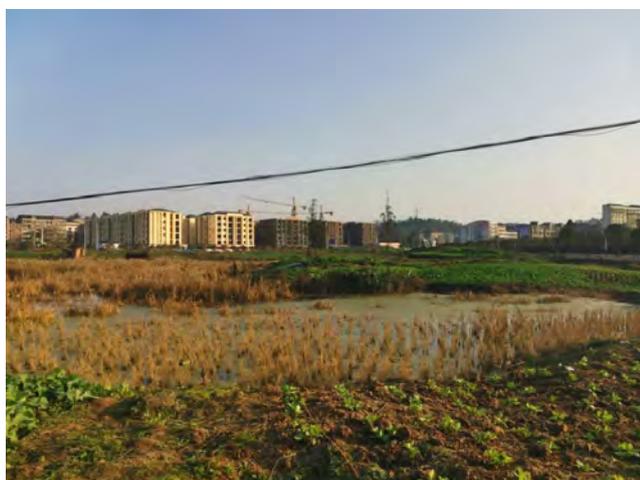
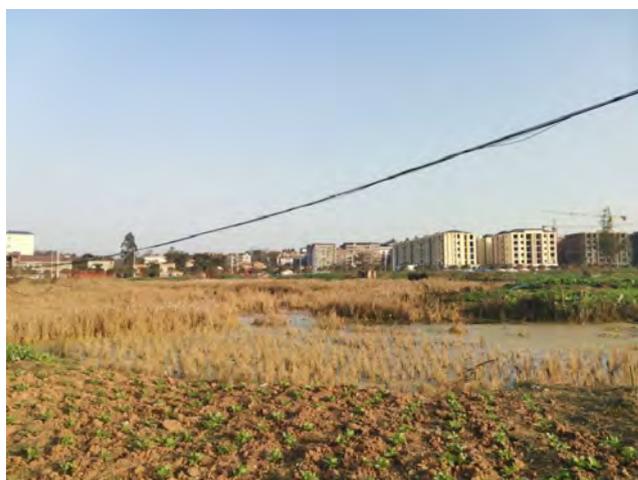
地块内池塘

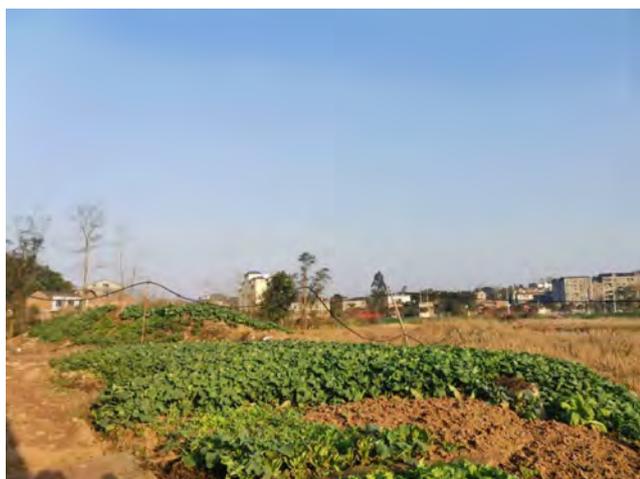
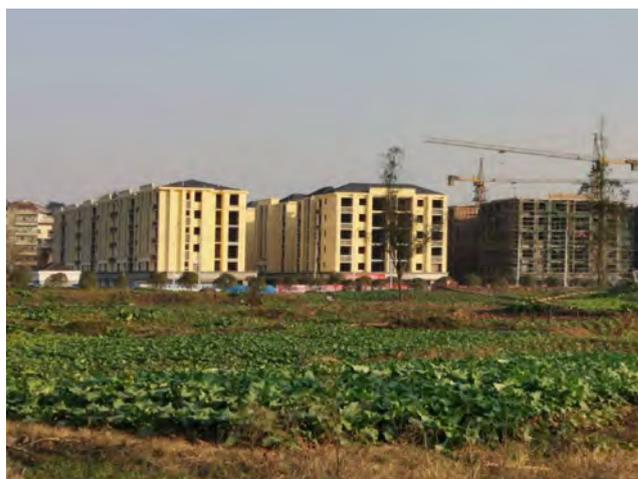
地块内现状
