# 安岳县自然资源和规划局龙 31 号 地块土壤污染状况初步调查报告

委托单位：安岳县自然资源和规划局

编制单位：四川和鉴检测技术有限公司

二〇二一年三月

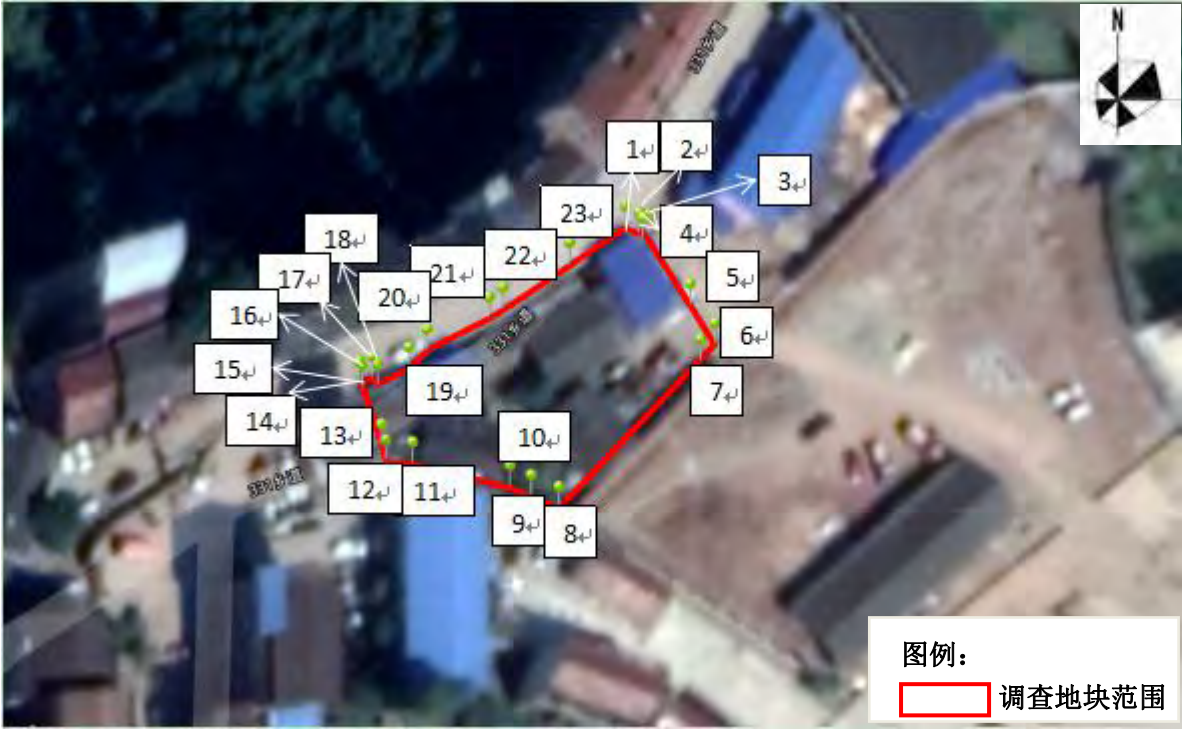
图 1.4-1 调查地块范围（龙 31-1 号）

本次土壤污染状况初步调查范围为安岳县自然资源和规划局龙 31 号地块，位于安岳县龙台镇东胜乡九义校旁，地块以一条小道划分为两部分，分别为龙 31-1 号和龙 31-2 号，地块面积共计 2704.8 平方米，调查地块规划范围见图 1.4-1 和图 1.4-2，拐点坐标见表 1.4-1。

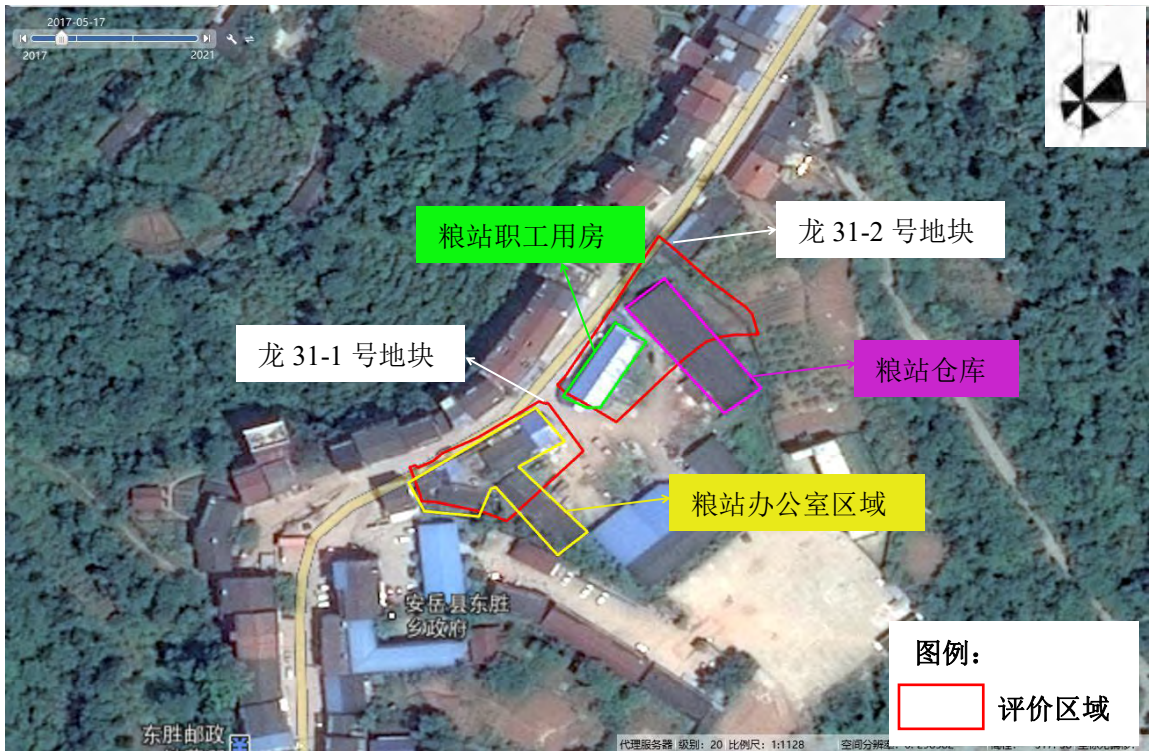
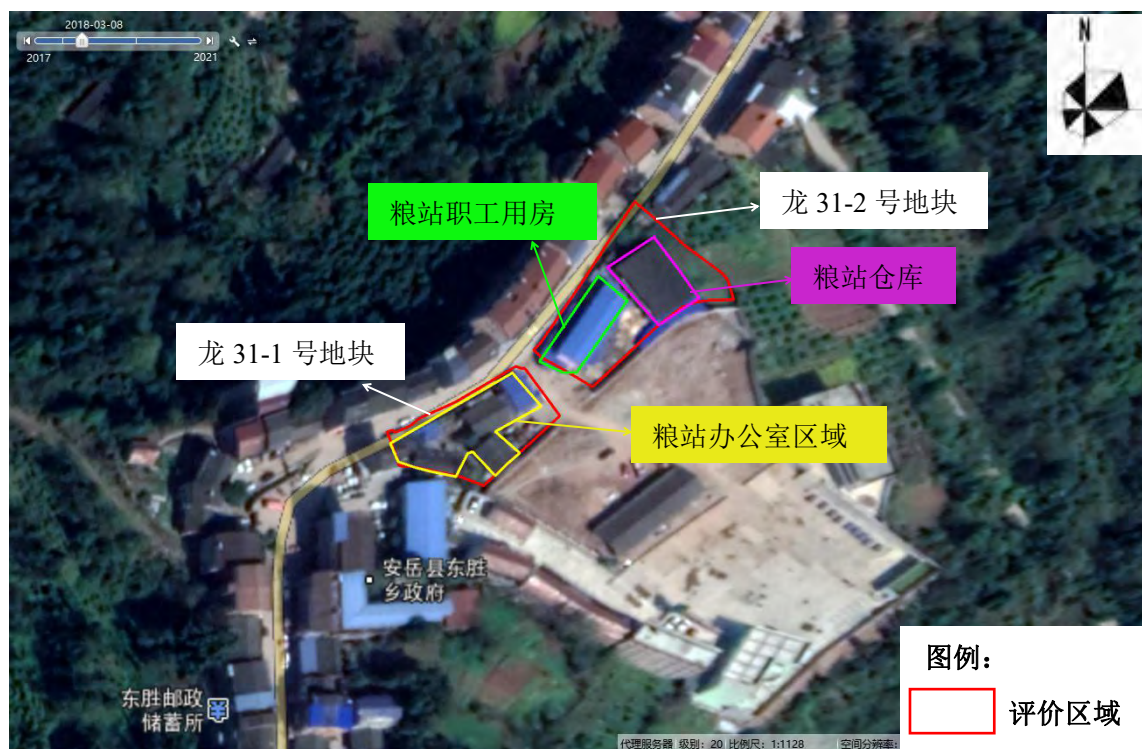
图 2.3-1 评价区域历史影像图

评价区域地块位于安岳县龙台镇东胜乡九义校旁，地块面积共计 2704.8 平方米。根据人员访谈及空间历史图像分析得出，地块历史上主要为安岳县粮站 49 号仓库、粮站职工用房和粮站办公室，后来粮站荒废未使用，仓库于 2016 年租赁给一家小型家具厂，主要进行简单木材加工、存放木材使用，该家具厂于 2018 年搬走。粮站职工用房出租给附近居民使用，粮站办公室作为家用电器库房，地块内其他部分均为空地，地块内无规模性的畜牧养殖和固废堆场。由于其卫星历史影像最早为 2017 年，

2017 年 5 月 17 日影像（粮站仓库和粮站办公区域有一部分在评价地块外）

2018 年 3 月 8 日影像（粮站仓库和粮站办公区域在评价地块外的区域被东胜乡九义校使用）

2020 年 11 月 11 日影像

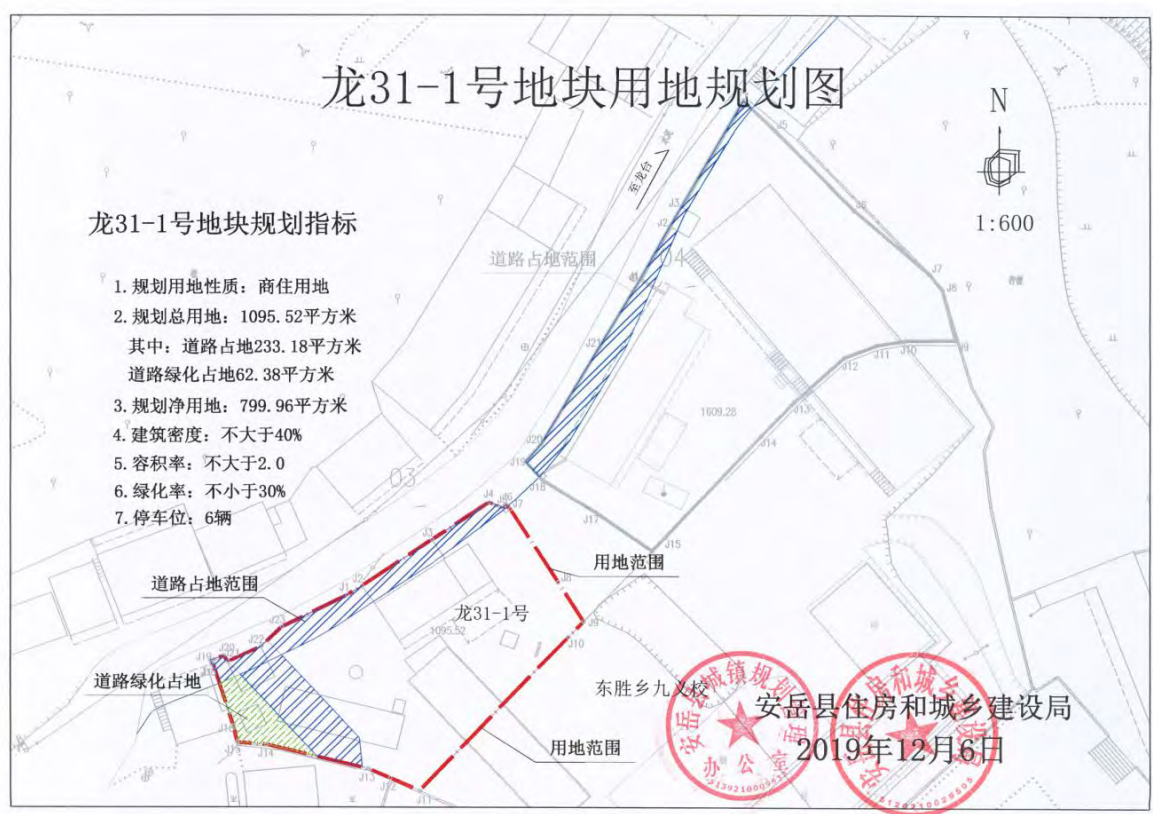
图 2.5-1 本地块用地性质规划图（龙 31-1 号地块）

根据附件二“安岳县住房和城乡建设局规划设计条件通知书”，安村规条（2019）10 号、安村规条（2019）07 号，评估地块将作为商住用地开发建设，为第一类建设用地。

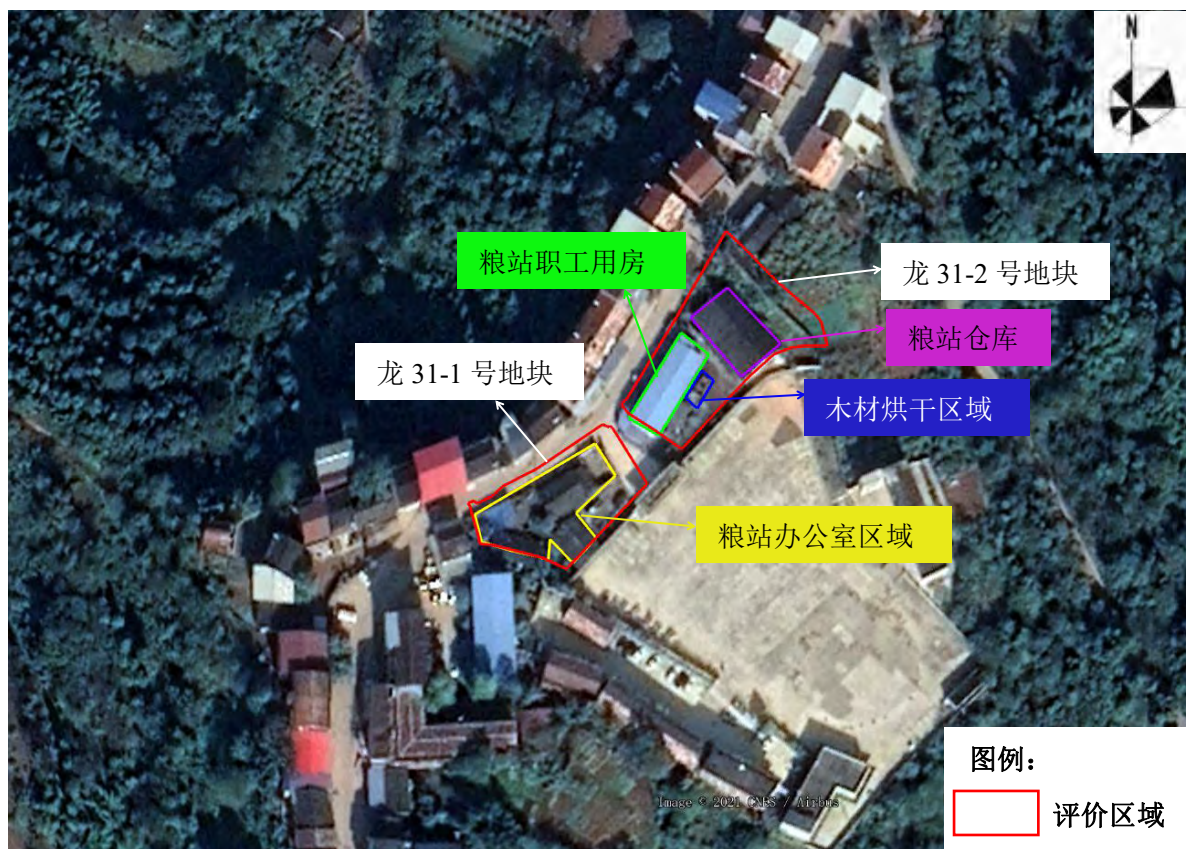
图 3.2-1 地块现状图

评估地块位于安岳县龙台镇东胜乡九义校旁，地块面积共计 2704.8 平方米。根据 2020 年 11 月进行现场踏勘结合人员访谈，地块内整体地势东北高西南低，最大高差约 10 米，以东胜乡九义校的一条道路将该地块划分为南北两部分，即龙 31-1 号地块和龙 31-2 号地块。地块南侧（龙 31-1 号地块）内房屋曾为粮站办公室，目前作为家用电器库房，主要为冷柜及热水器；地块北侧（龙 31-2 号地块）内北侧为安岳县粮站 49 号仓库，2016 年租赁给一家小型家具厂，主要进行简单木材加工、存放木材使用，该家具厂于 2018 年搬走，目前为闲置状态，地块内有一块木材烘干区域（2016 年-2018 年），区域内可见导热管。龙 31-2 号地块西侧房屋曾为粮站职工用房，目前出租给附近居民使用。地块其余部分均为空地。地块后期将作

为商住用地开发建设，为第一类建设用地。

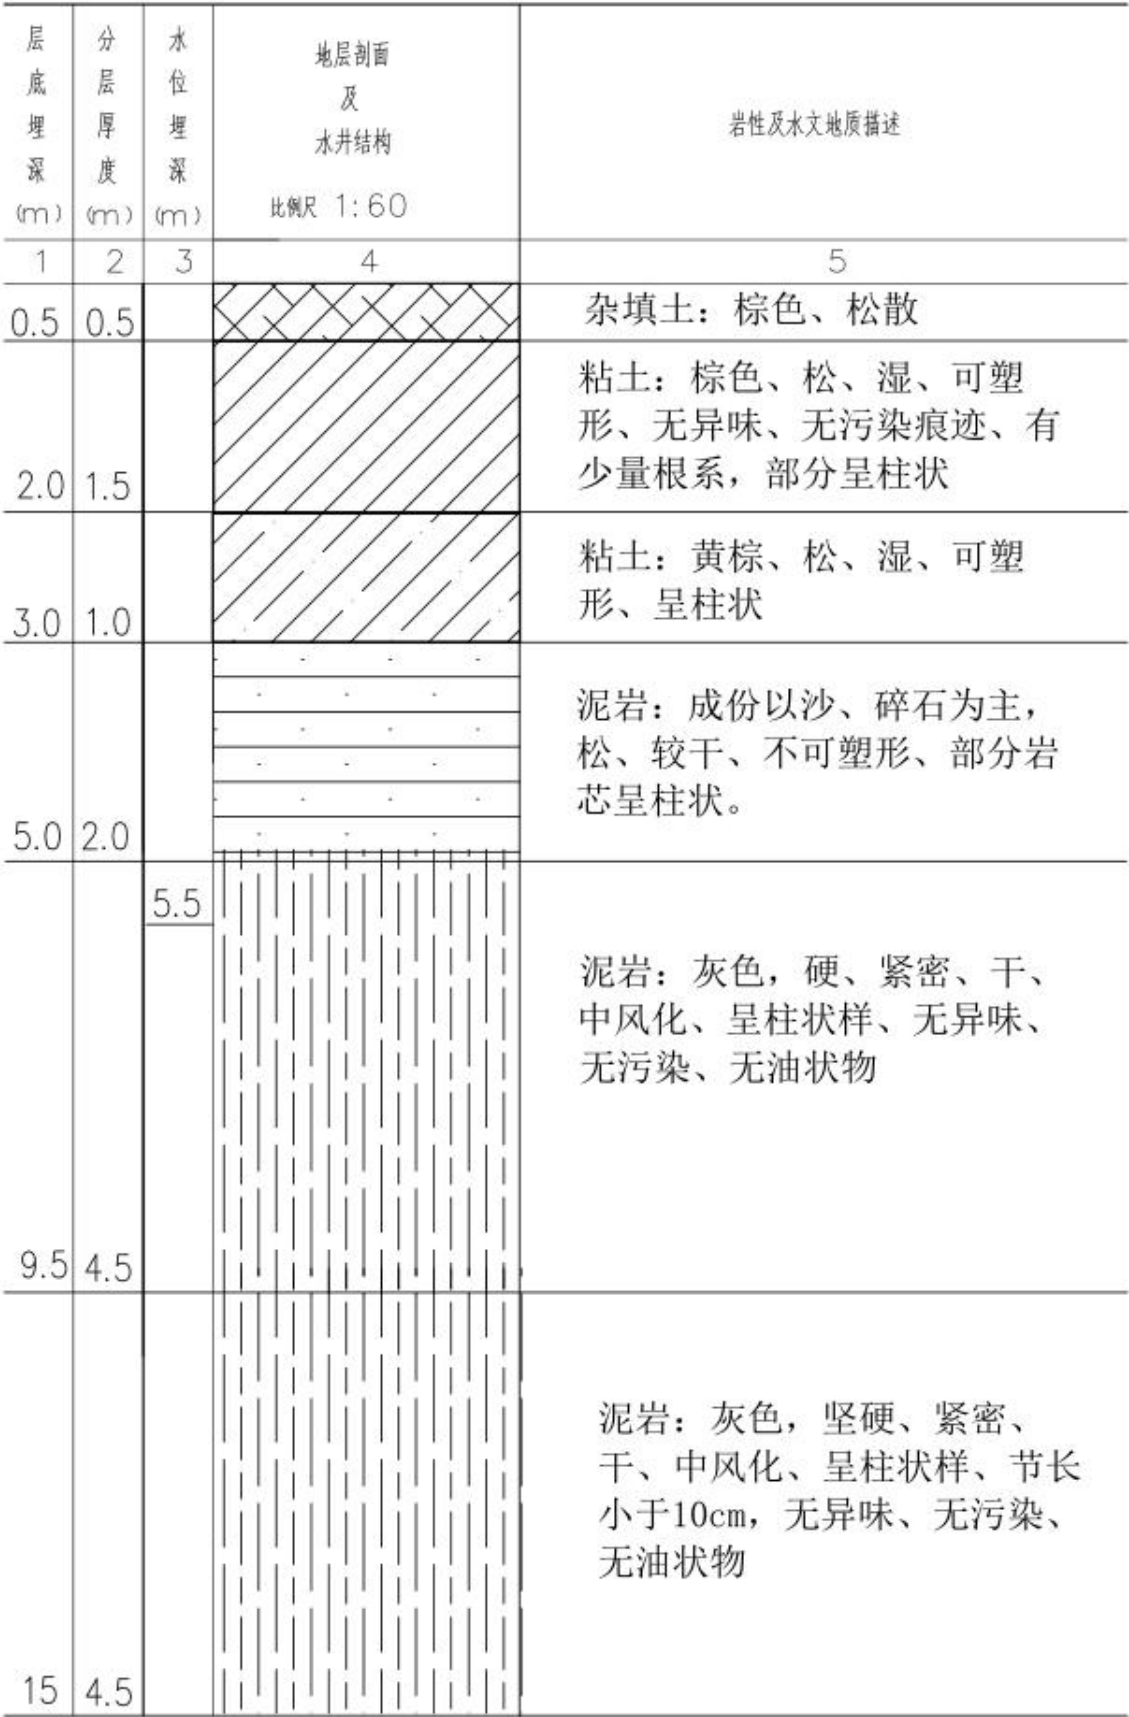
图 3.2-2 龙 31-2 号地块内 S2 点位土壤钻孔及成井柱状图

**地下水情况：**根据现场踏勘及区域水文资料显示，地块内地下水为上层滞水，分布于素填土及粉质粘土层中，其补给来源主要为大气降水，勘察期间测得地下水位埋深 1.40~3.60 米，地下水位变化幅度 1.00~2.50 米。

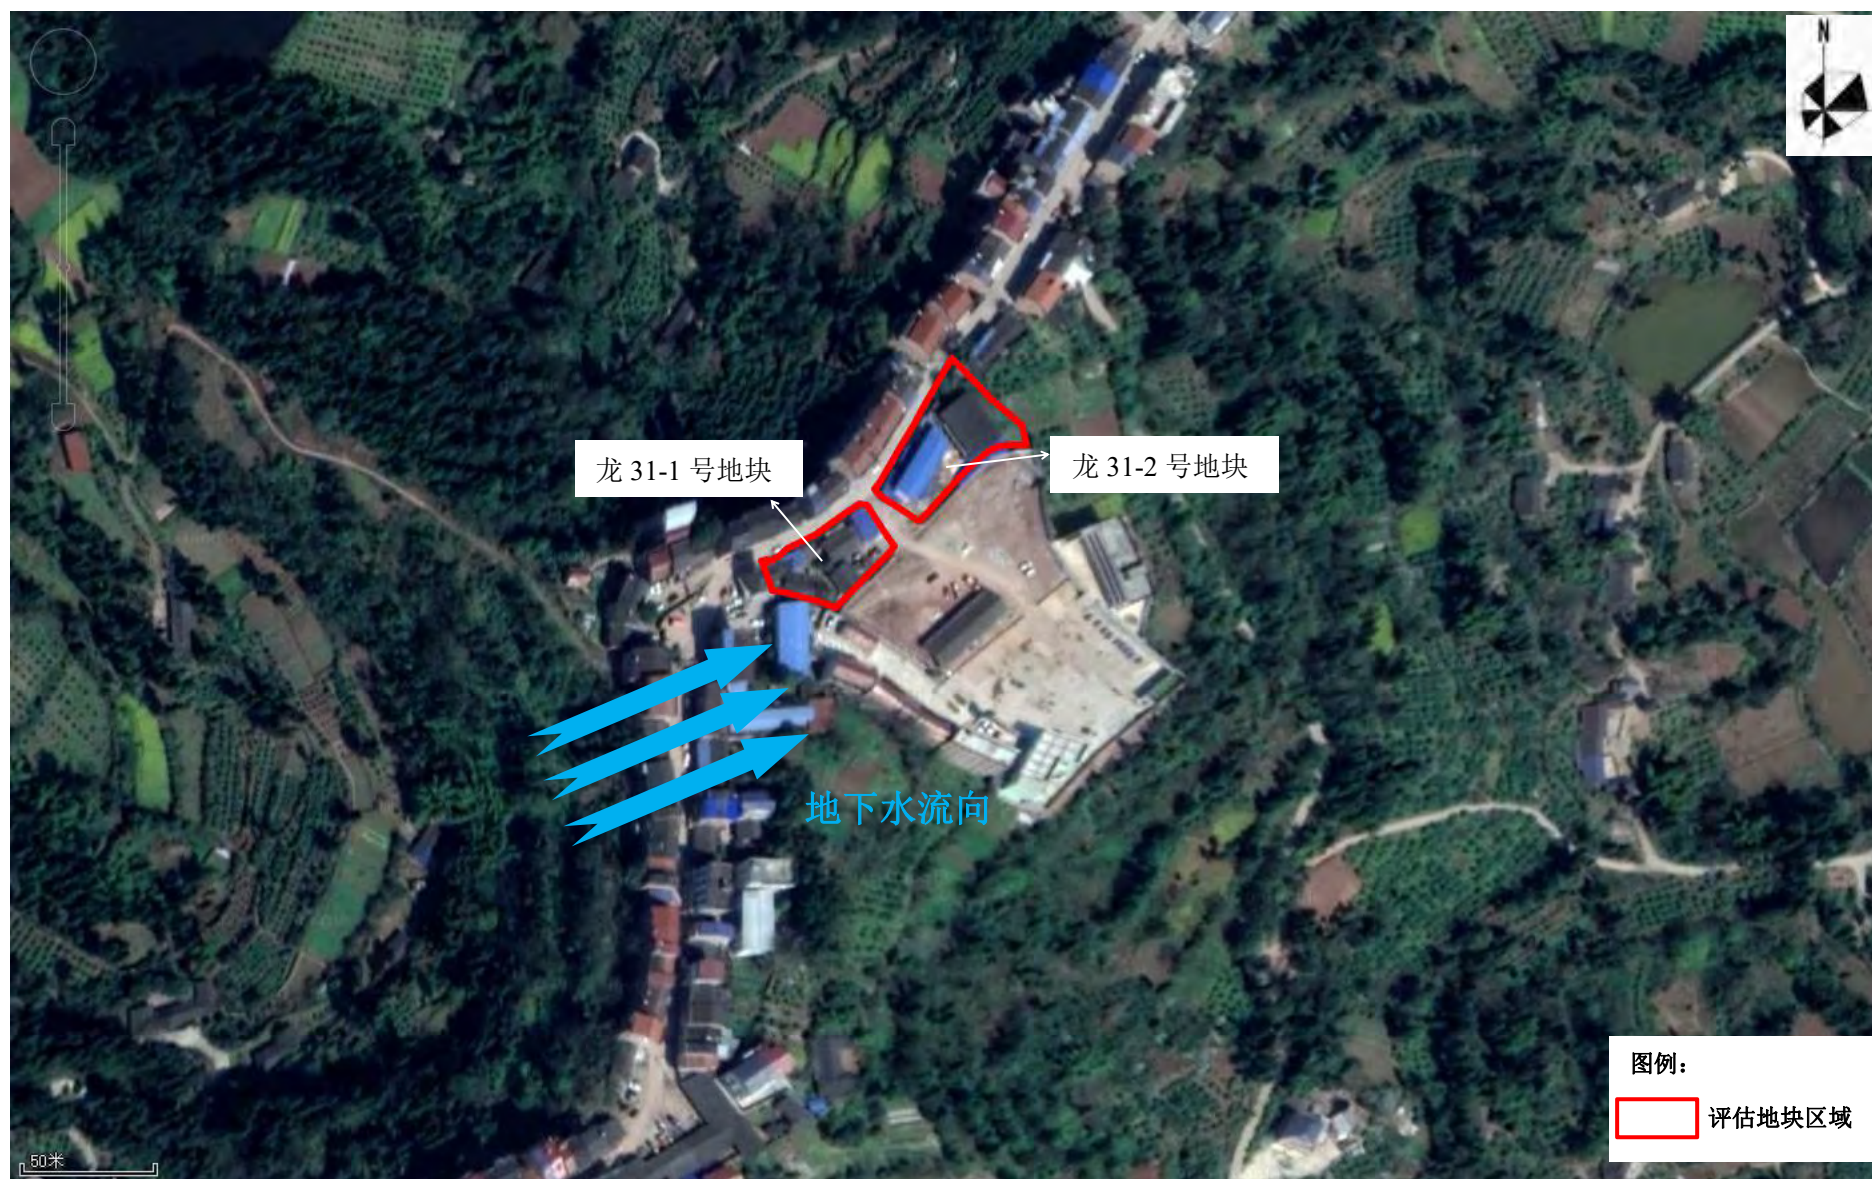
图 3.2-3 评价区域地下水流向图

根据地块周边农户地下水井（地块水井基本情况见表 3.2-1），地块内地下水为上层滞水，评估地块所处环境整体地势为西南高东北低，且地块位于山脊处，判断确定地块所在区域地下水流向为从西南向东北流向，进入山脚低洼处。2 个地下水井的标高、地下水埋深及经纬度坐标见表 3.2-1，地下水流向见图 3.2-3。

根据收集的资料及文本中图 3.2-2 对评估地块地下水流向分析,评价区域地块的地下水流向为自西南向东北流向,流向东北侧山脚低洼处。在评估地块内靠木材烘干区旁布设 1 个地下水控制监测点 W1,在评估地块外下游区域布设 1 个地下水监测点 W2,采样深度均在水面下 0.5m 以下。本次地下水点位分布记录见表 4.2-2。

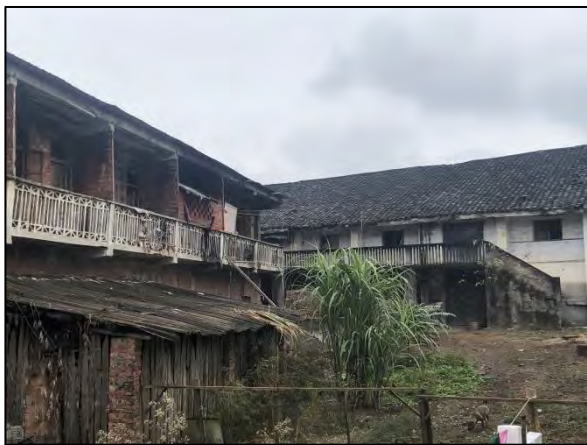
地块内北侧安岳县粮站 49 号仓库及粮站  
职工用房

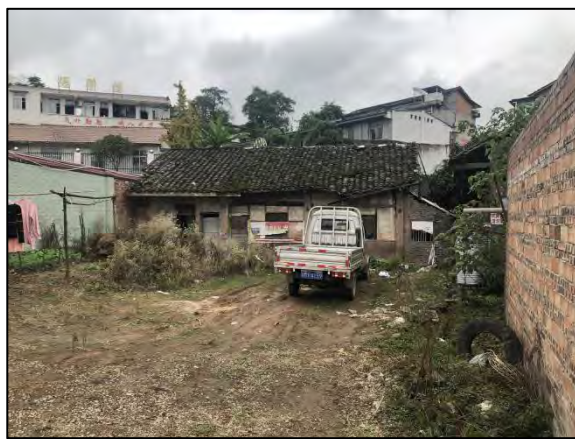
地块内南侧原粮站办公区域

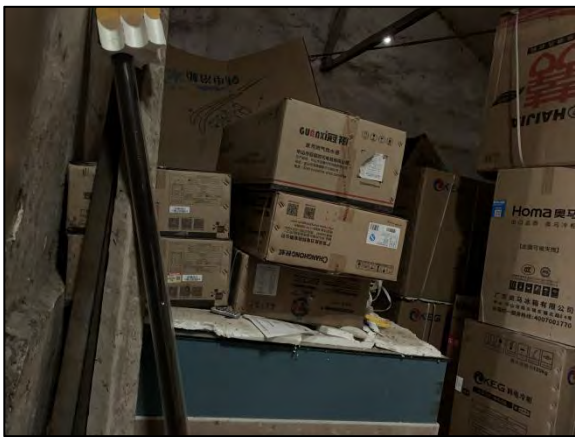
地块内南侧原粮站办公区域内

新家用电器堆放

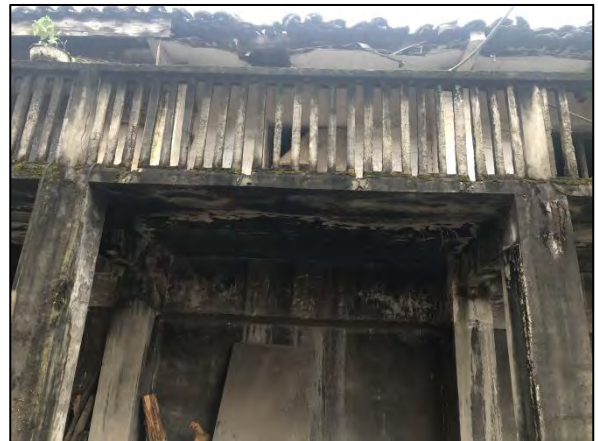
粮仓近景

| 现场踏勘内容 | 现场踏勘情况 |
|---|---|
| 观察和记录场地及周围是否有可能污染影响地块环境的工业企业存在 | 龙 31-2 号地块内北侧原为安岳县粮站 49 号仓库，2016 年-2018 年租赁给一家小家具厂，目前仓库为闲置状态 |
