# 安岳县自然资源和规划局教育园区用地地块 土壤污染状况初步调查报告

委托单位：安岳县自然资源和规划局

编制单位：四川和鉴检测技术有限公司

二〇二一年一月

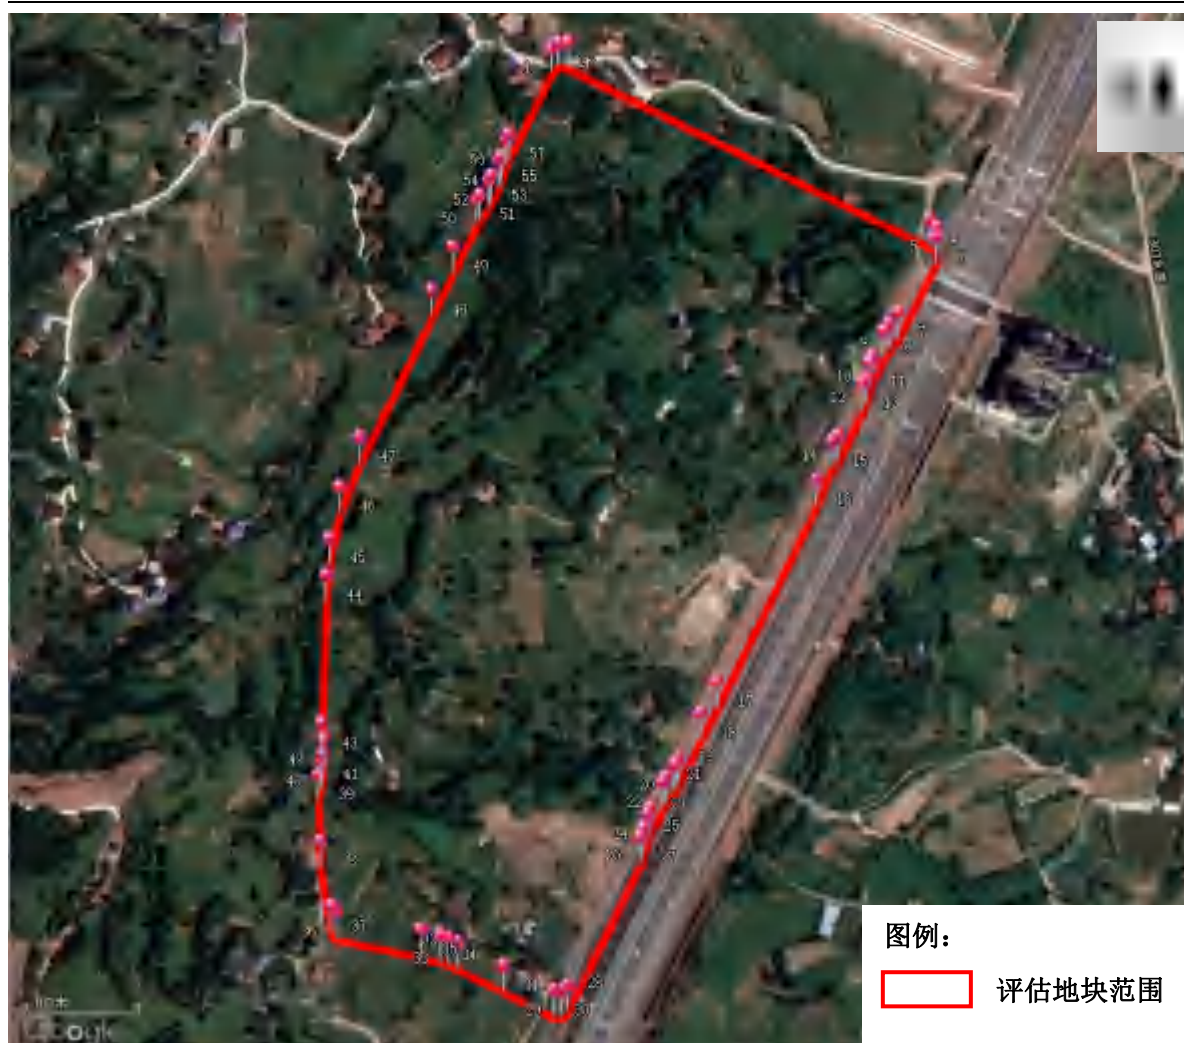
图 1.4-1 调查地块范围（规划）

本次土壤污染状况初步调查范围为安岳县岳城街道梓潼村 10 组、11 组（教育园区用地地块），地块面积共计 288219.77m<sup>2</sup>，调查地块规划范围见图 1.4-1，拐点坐标见表 1.4-1。

备注：拐点坐标来源于国家大地 2000 坐标系 CAD 文件

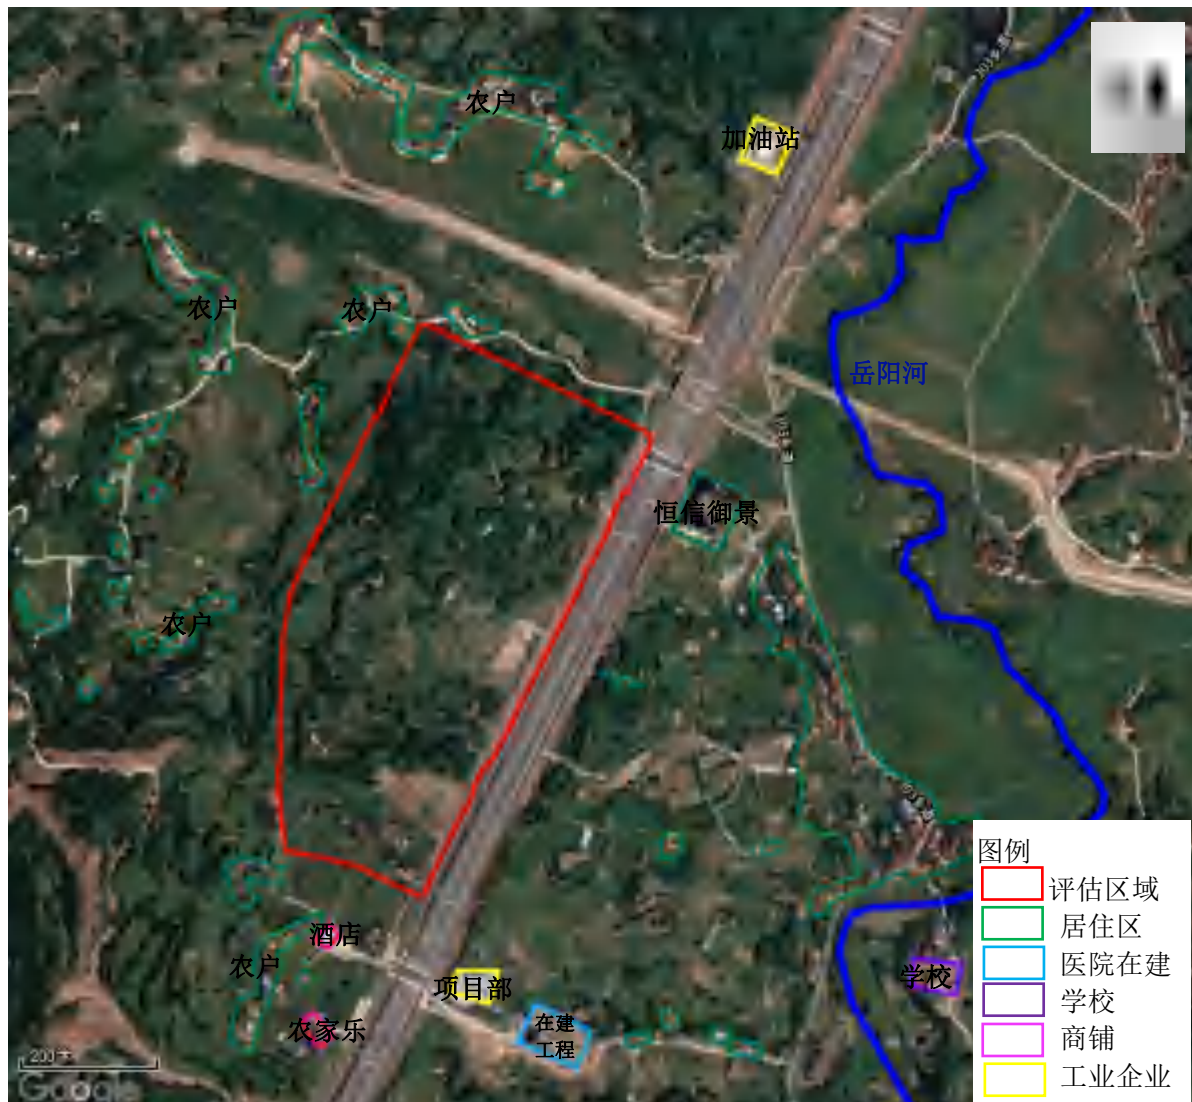
评价区域敏感目标关系如图 2.2-1 所示。

评估地块位于安岳县岳城街道梓潼村 10 组、11 组，占地面积共计 288219.772m<sup>2</sup>。地块东侧邻安岳大道，地块东北侧为农户、恒信御景（在建），地块东南侧为原始地貌（山体）、农户、安岳县人民医院（在建），地块西南侧为原始地貌（山体）、农户、商铺、耕地（种植柠檬树），地块北侧为农户、耕地（种植果树、蔬菜等）。周边无珍稀动植物。因此涉及到的敏感目标主要为周边居民、学校和地表水体岳阳河。

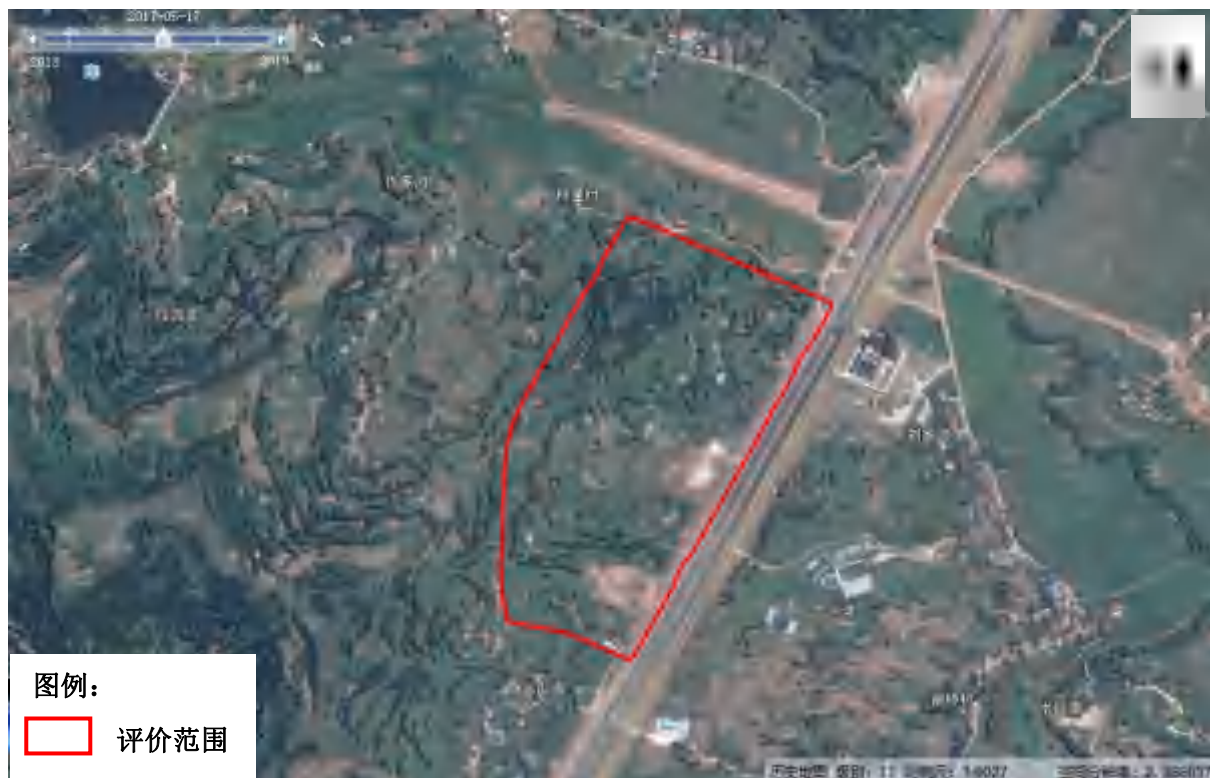
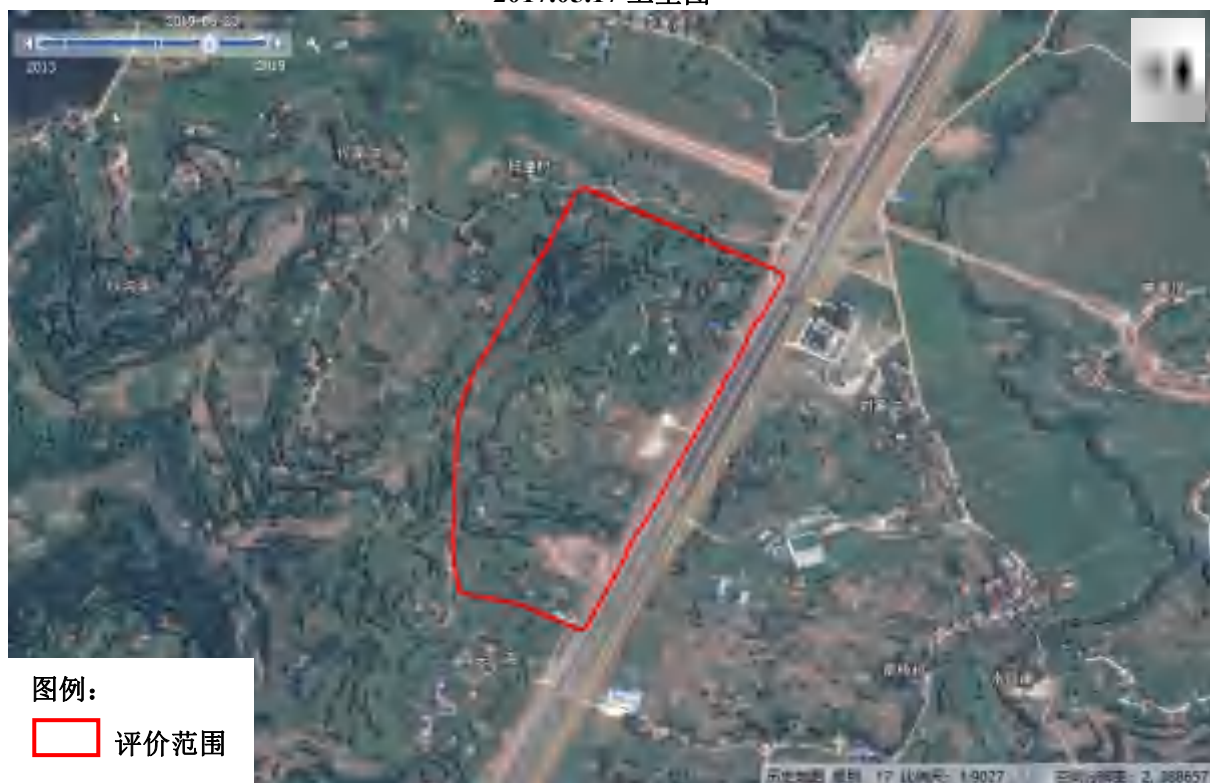
图 2.3-1 评价区域历史影像图

| 时间 | 类型 | 备注 |
|---|---|---|
| 2013 年以前 | 农户、耕地、荒地 | 农户在生活使用中产生的生活污水进入化粪池处理后，用于耕地施肥；地块内无固废暂存区，农户产生的生活垃圾由农户收集后扔入地块外道路旁的垃圾池内 |
| 2013 年—至今 | 农户、耕地、荒地 | |

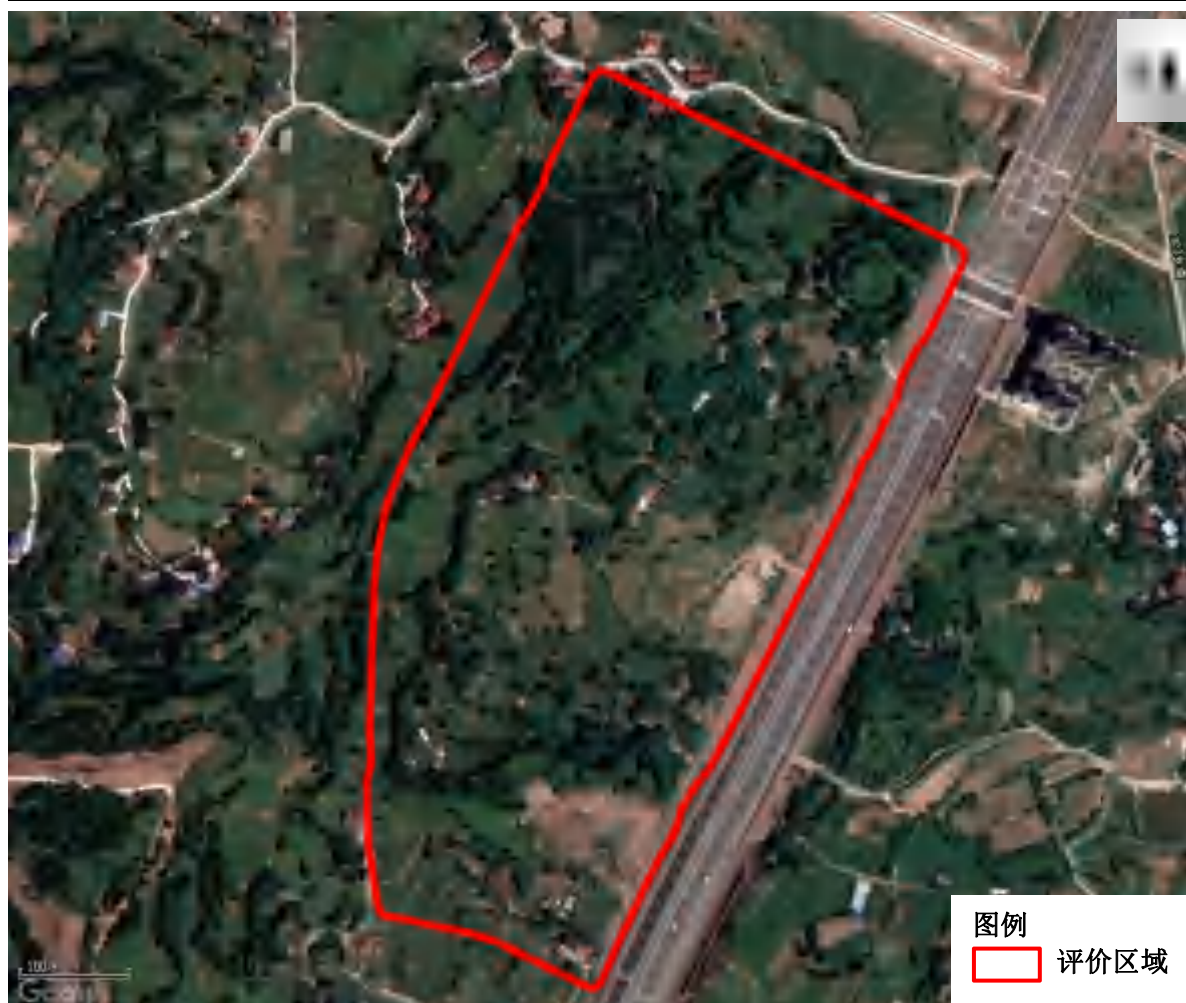
图 3.2-1 地块现状图

根据 2020 年 11 月进行现场踏勘，评价区域地块位于安岳县岳城街道梓潼村 10 组、11 组，地块面积共计 288219.77m<sup>2</sup>，地块以农户、耕地、荒地为主，耕地区域种植有果树（柠檬树、橘树）、农作物（豌豆尖、萝卜、白菜、莴笋等），地块内整体地势地块中部以西北侧、西南侧、东北侧地势高，东侧地势低。

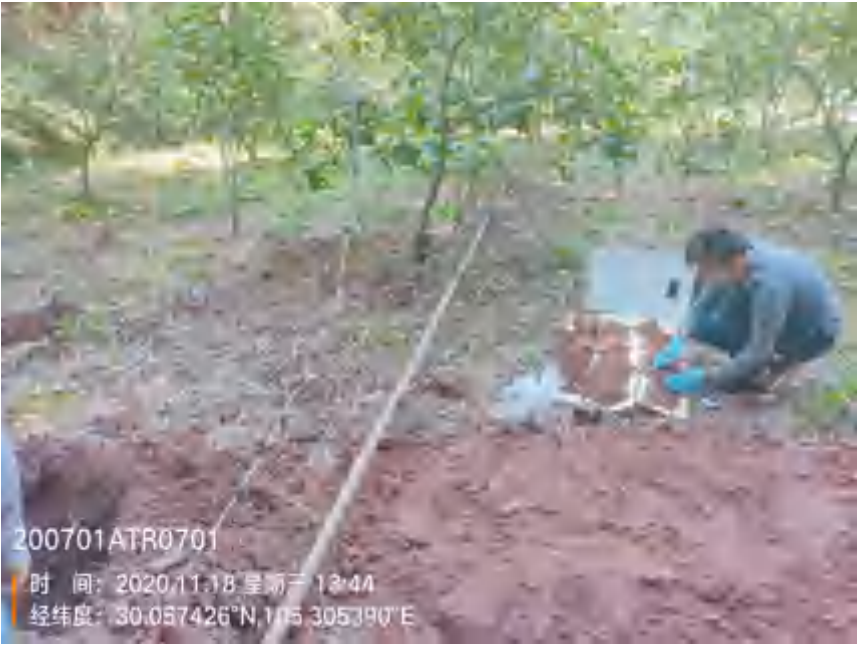
图 3.2-2 地块内采样照片

**地形、地层岩性：**本地块无相应的地勘资料，根据现场踏勘，本地块属于丘陵地带，地块内整体地势地块中部以西北侧、西南侧、东北侧地势高，东侧地势低，结合现场采样出土的剖面，本地块土层较厚，土壤主要为粉质粘土，基岩属于侏罗系上统遂宁组（J<sub>3</sub>sn）。

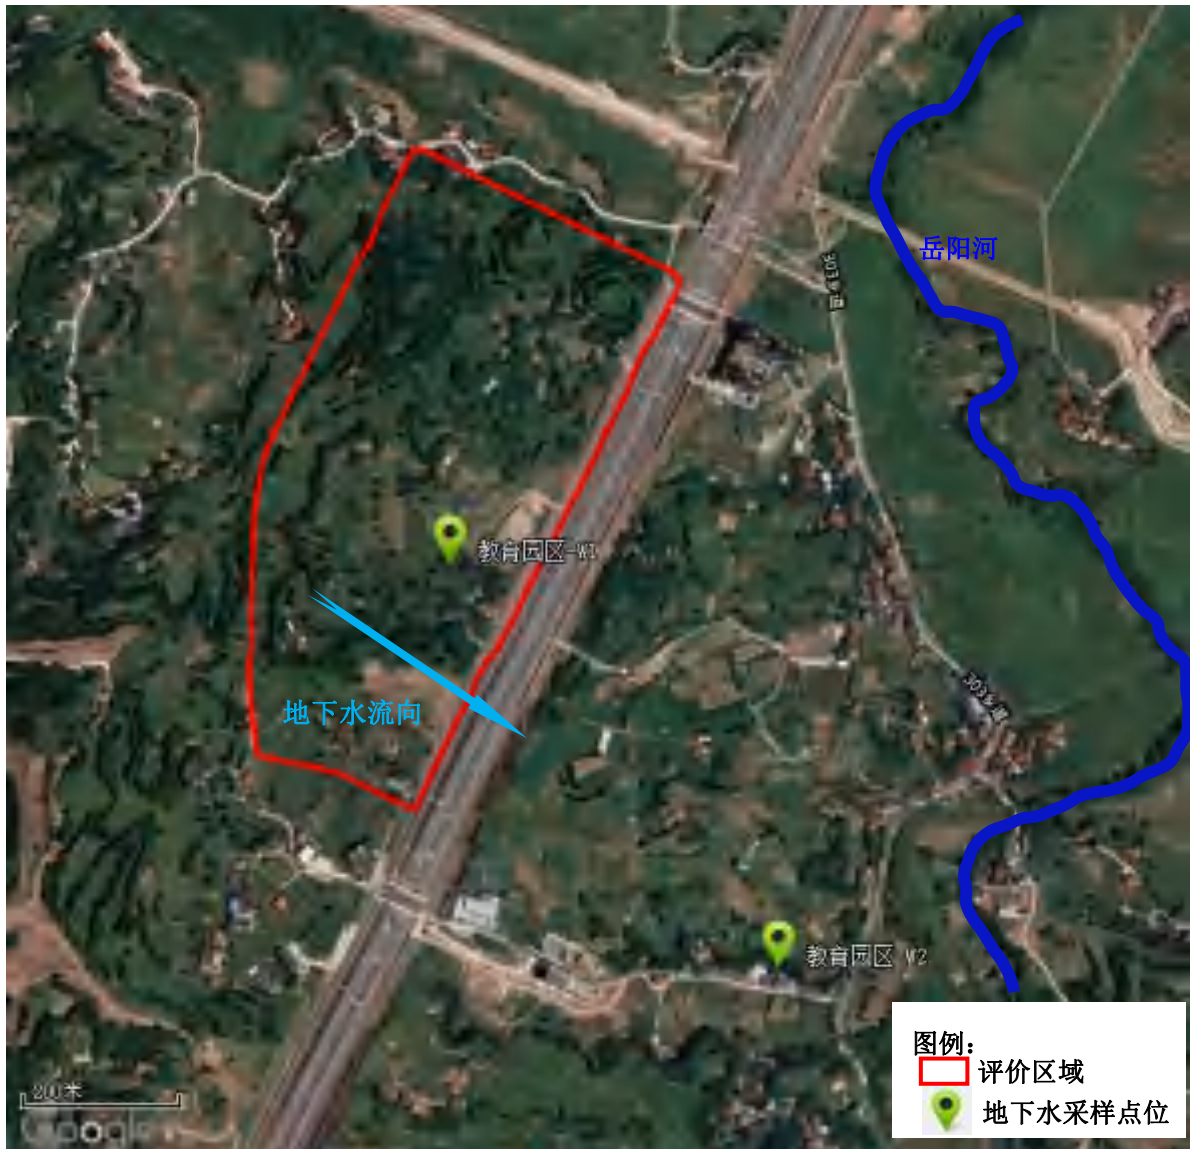
图 4.2-4 地下水监测点分布图

| 采样点<br>编号 | 采样点位置 | 海拔<br>(米) | 地下水埋深<br>(米) | 井深 (米) | 检测指标 |
|---|---|---|---|---|---|
| 教育园<br>区-W1 | 地块内东<br>侧地下水<br>监测点位 | 306 | 0.2 | 3 | pH (无量纲)、总硬度 (以 $\text{CaCO}_3$ 计)、溶解性总固体、铜、挥发酚 (以苯酚计)、耗氧量 ( $\text{COD}_{\text{Mn}}$ 法, 以 $\text{O}_2$ 计)、氨氮 (以 N 计)、亚硝酸盐 (以 N 计)、硝酸盐 (以 N 计)、氰化物、氟化物、汞、砷、镉、六价铬、铅、镍、六六六 (总量)、滴滴涕 (总量) |
| 教育园<br>区-W2 | 地块外地下<br>水监测<br>点位 | 306 | 2.7 | 10 | |

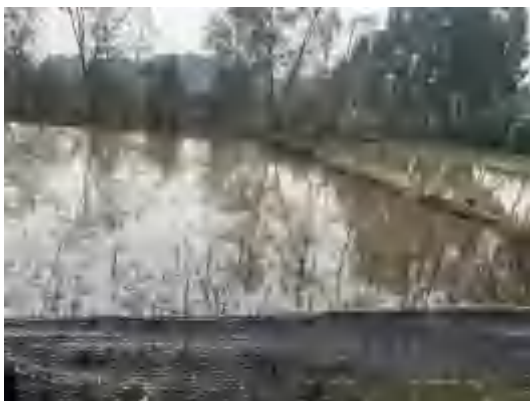
地块内现状照片（池塘）

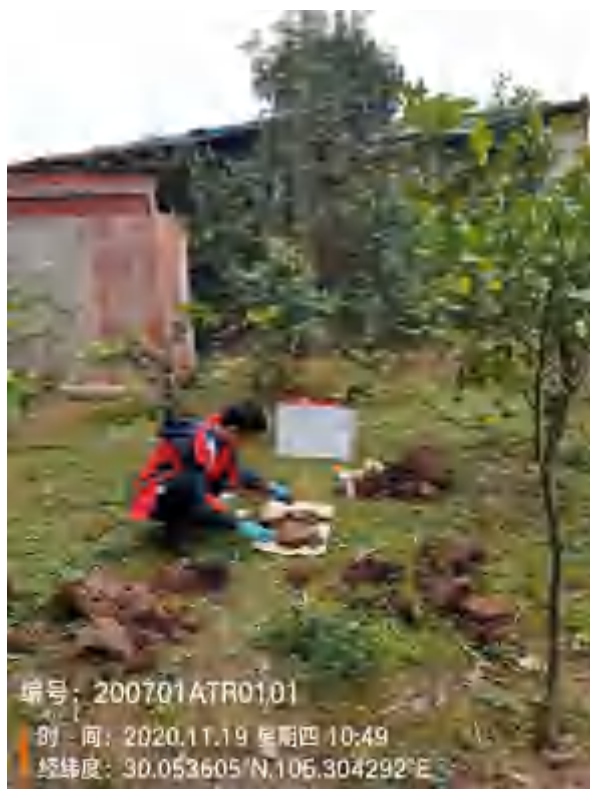
现场土壤采样照片（教育园区-S1）

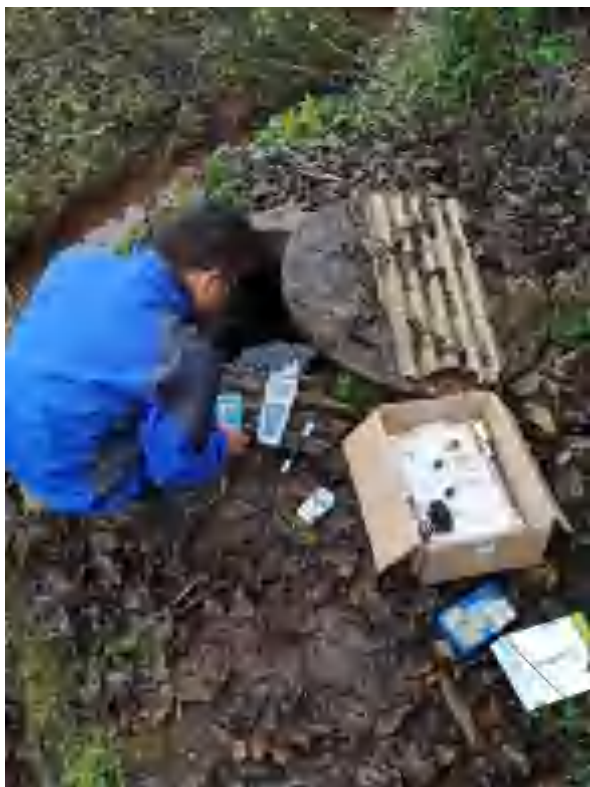
地下水采样照片（教育园区-W1）

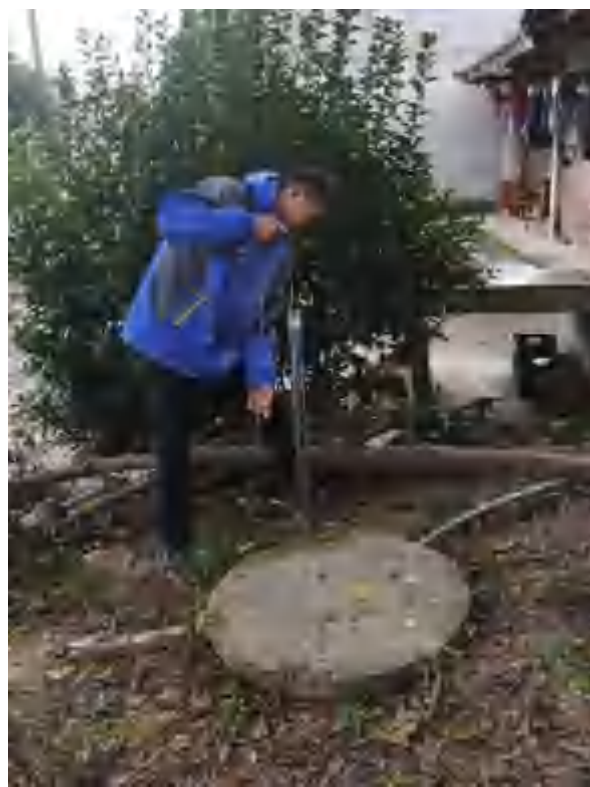
地下水采样照片（教育园区-W2）
