# 中车资阳机车有限公司（钢结构、机车 事业部）2022年度土壤和地下水自行监 测报告

委托单位：中车资阳机车有限公司

编制单位：四川和鉴检测技术有限公司

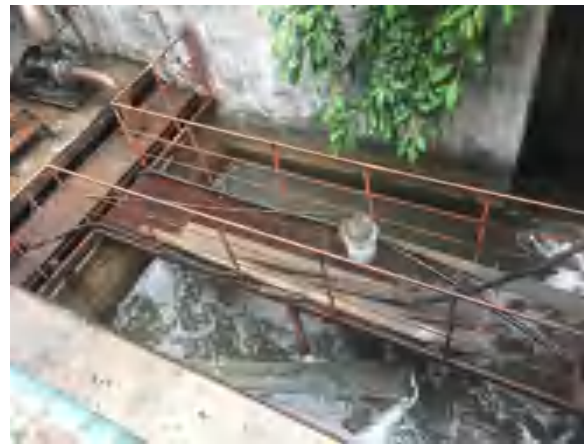
| 序号 | 区域类别 | 区域 | 重点场所、重点设施设备 | 土壤及地下水污染防治措施 | 现状 |
|---|---|---|---|---|---|
| | | 中车资阳机车有限公司钢结构事业部面漆水旋池 | 露天水旋池位于地下，规格约为长6m×宽6m×深3m，池体底部硬化加防渗，主要处理喷漆废水循环利用不外排 | 池体底部硬化加防渗 | 露天水旋池位于地下，无法判断地下池体是否存在泄漏痕迹 |

钢结构事业部面漆水旋池

| 区域 | 重点单元 | 面积 | 单元内重点场所/设施/设备/生产活动 | 防渗类型 | 重点单元现状 | 是否有隐蔽性重点设施设备 | 单元类别/依据 | 是否具备采样条件 |
|---|---|---|---|---|---|---|---|---|
| | | | 钢结构事业部面漆水旋池 | | 无法判断地下池体是否存在泄漏痕迹 | 是(有地下池体) | | |

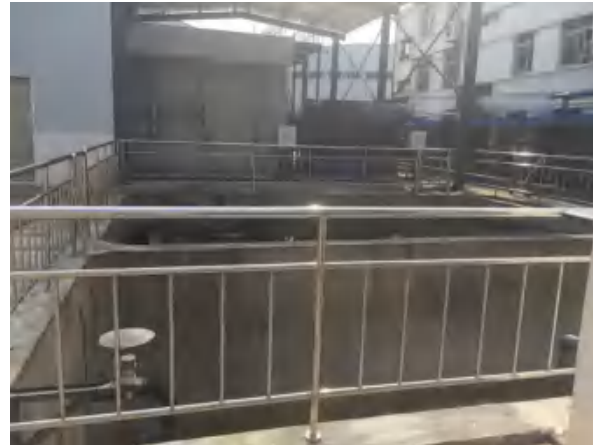
| 序号 | 区域类别 | 区域 | 重点场所、重点设施设备 | 土壤及地下水污染防治措施 | 现状 |
|---|---|---|---|---|---|
| 2 | 污水 | 中车资阳机车 | 主要处理厂区含油废水，有废水处理池以及废 | 地下水池埋深约4米，池体采取整体钢筋混凝土一体浇 | 现场无液体渗漏 |

| | 处理站 | 有限公司机车事业部污水处理站 | 油池，均为地下储存池，废水输送管线属于地上管线 | 筑+防渗防腐措施 | 痕迹（无法判断接地池体底部是否存在泄漏） |

机车事业部污水处理站

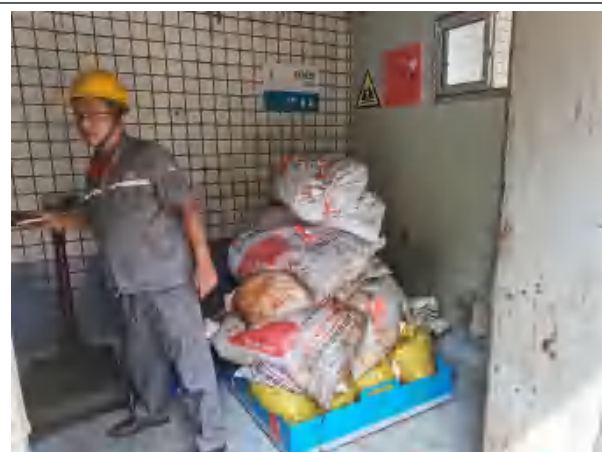
| | 处理站 | 有限公司机车事业部污水处理站 | 油池，均为地下储存池，废水输送管线属于地上管线 | 筑+防渗防腐措施 | 痕迹（无法判断接地池体底部是否存在泄漏） |
|---|---|---|---|---|---|
| | | 机车事业部废乳化液暂存间 | 危废暂存间 | 位于机车事业部内，库房上锁，标识标牌明确，相关管理制度上墙，主要是磨屑、废胶罐、废化工品罐，地面水泥混凝土硬化，有防渗措施，分类存放，磨屑袋装后存放在铁质托盘内，废胶罐、废化工品罐存放在塑料桶内 | 现场无液体渗漏及污染痕迹 |

机车事业部废乳化液暂存间

| 重点单元 | 单元内重点场所/设施/设备/生产活动 | 防渗类型 | 重点单元现状 | 单元类别 | 布点类别 | 点位编号 | 点位坐标 | 点位位置 | 布设原因 | 布设依据 |
|---|---|---|---|---|---|---|---|---|---|---|
| 重点单元A | 机车事业部废乳化液暂存间 | 具体防渗见表4.4-1 | 现场无污染痕迹 | 二类 | 土壤 | S1 | E104°37'27.85"<br>N30°08'36.12" | 机车事业部废乳化液暂存间东侧 | 点位设置于机车事业部废乳化液暂存间外绿化带，不影响企业正常生产、不破坏原有硬化及防渗 | 危险废物贮存区 |

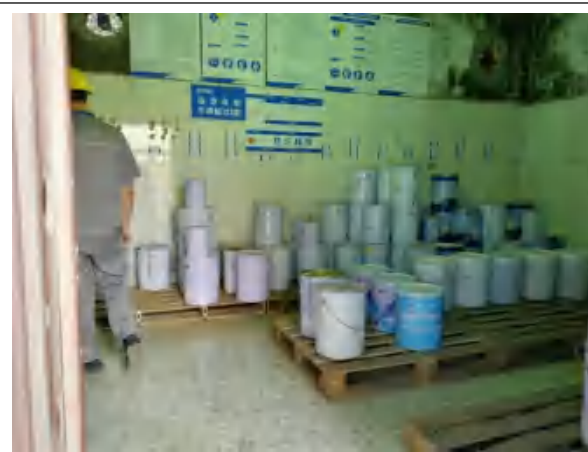
| | 处理站 | 有限公司机车事业部污水处理站 | 油池，均为地下储存池，废水输送管线属于地上管线 | 筑+防渗防腐措施 | 痕迹（无法判断接地池体底部是否存在泄漏） |
|---|---|---|---|---|---|
| | | 钢结构事业部油漆库房 | 钢结构事业部油漆库房 | 主要存放油漆，均用铁桶盛装，地面水泥混凝土硬化，有防渗措施，地面未发现破损和裂隙，底部有木质托盘 | 未见明显泄露痕迹 |

钢结构事业部油漆库房

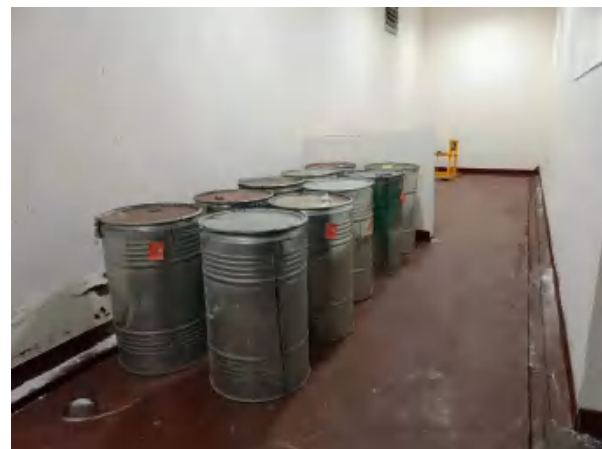
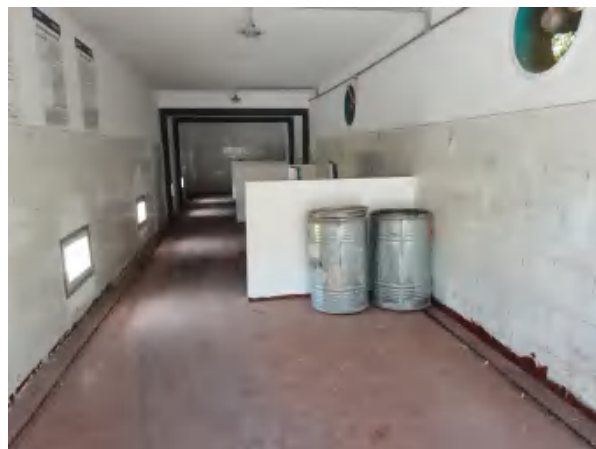
| | 处理站 | 有限公司机车事业部污水处理站 | 油池，均为地下储存池，废水输送管线属于地上管线 | 筑+防渗防腐措施 | 痕迹（无法判断接地池体底部是否存在泄漏） |
|---|---|---|---|---|---|
| 5 | 危废暂存区域 | 钢结构事业部危废暂存间（3个） | 危废暂存间 | 位于钢结构事业部内，库房上锁，标识标牌明确，相关管理制度上墙，存放的主要为废油漆和油漆桶，有3个单独的房间，地面水泥混凝土硬化，有防渗措施，分类存放，废油漆用铁桶密封存放 | 现场无液体渗漏及污染痕迹 |

钢结构事业部危废暂存间（废漆液）

钢结构事业部危废暂存间（废油桶）
