# 四川南骏汽车集团有限公司 2022年度土壤和地下水自行监测报告

委托单位：四川南骏汽车集团有限公司

编制单位：四川和鉴检测技术有限公司

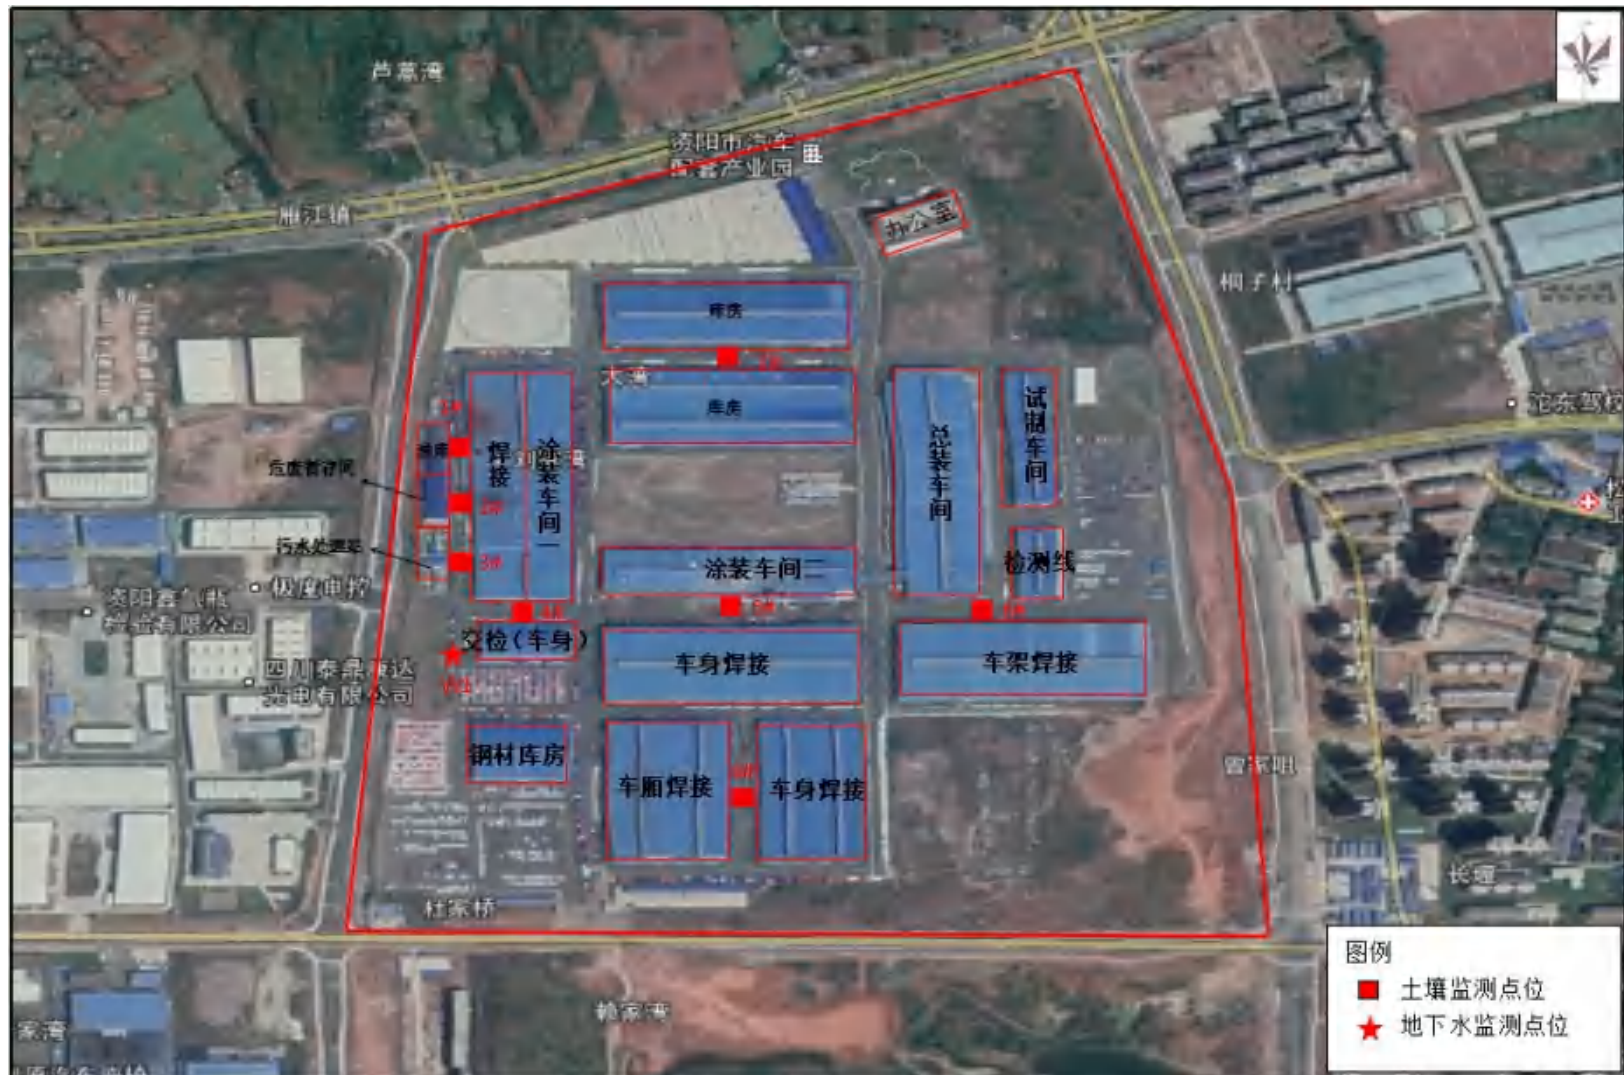
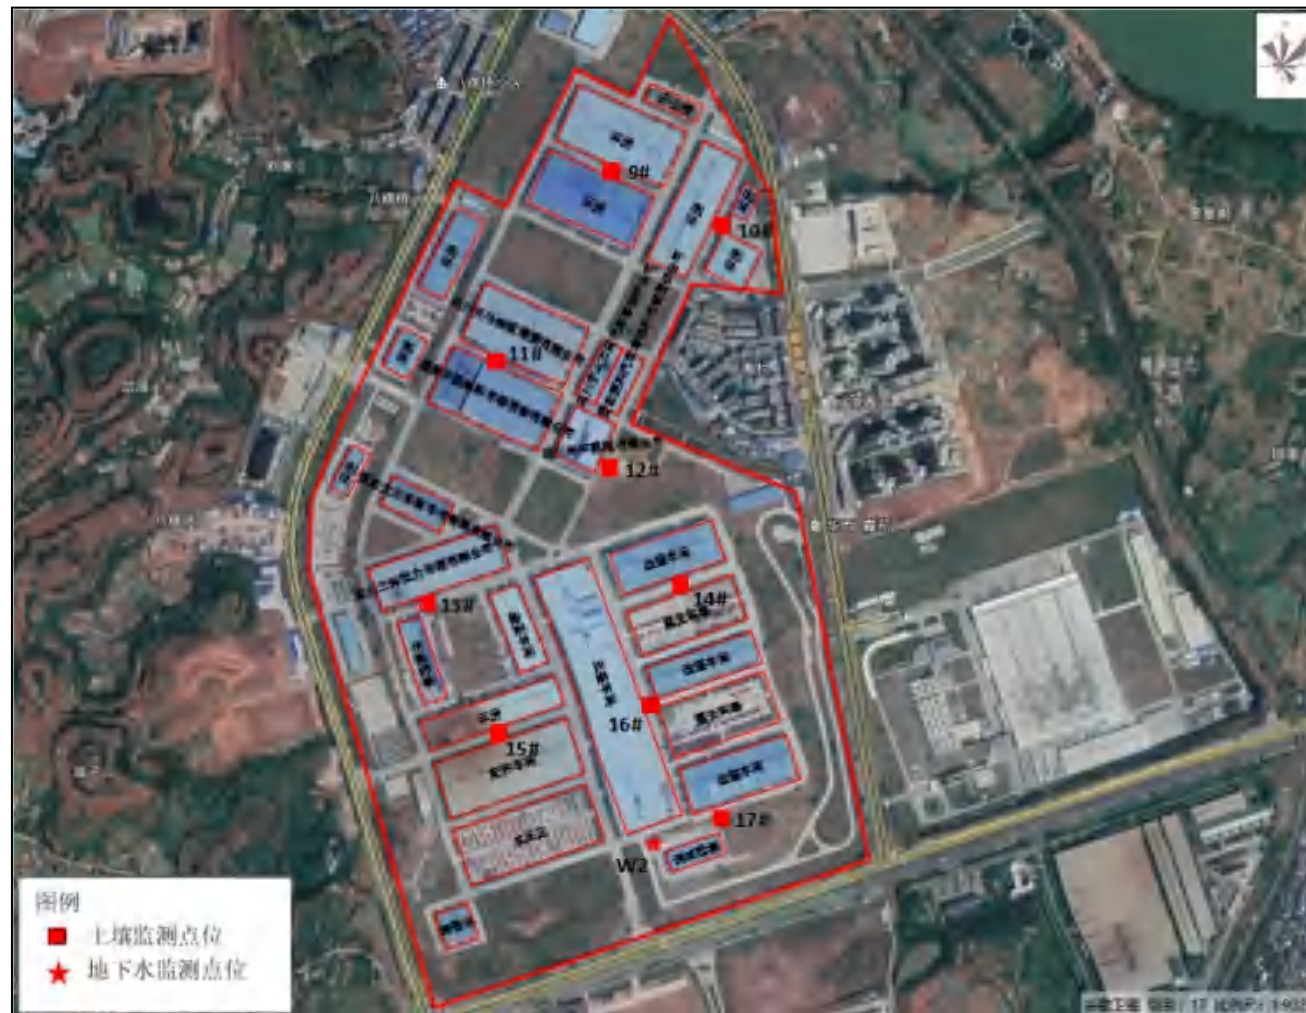
图2.3-1 企业历史监测布点图

地块内土壤和地下水监测点位示意图（集团总部）

地块内土壤和地下水监测点位示意图（零部件产业园）

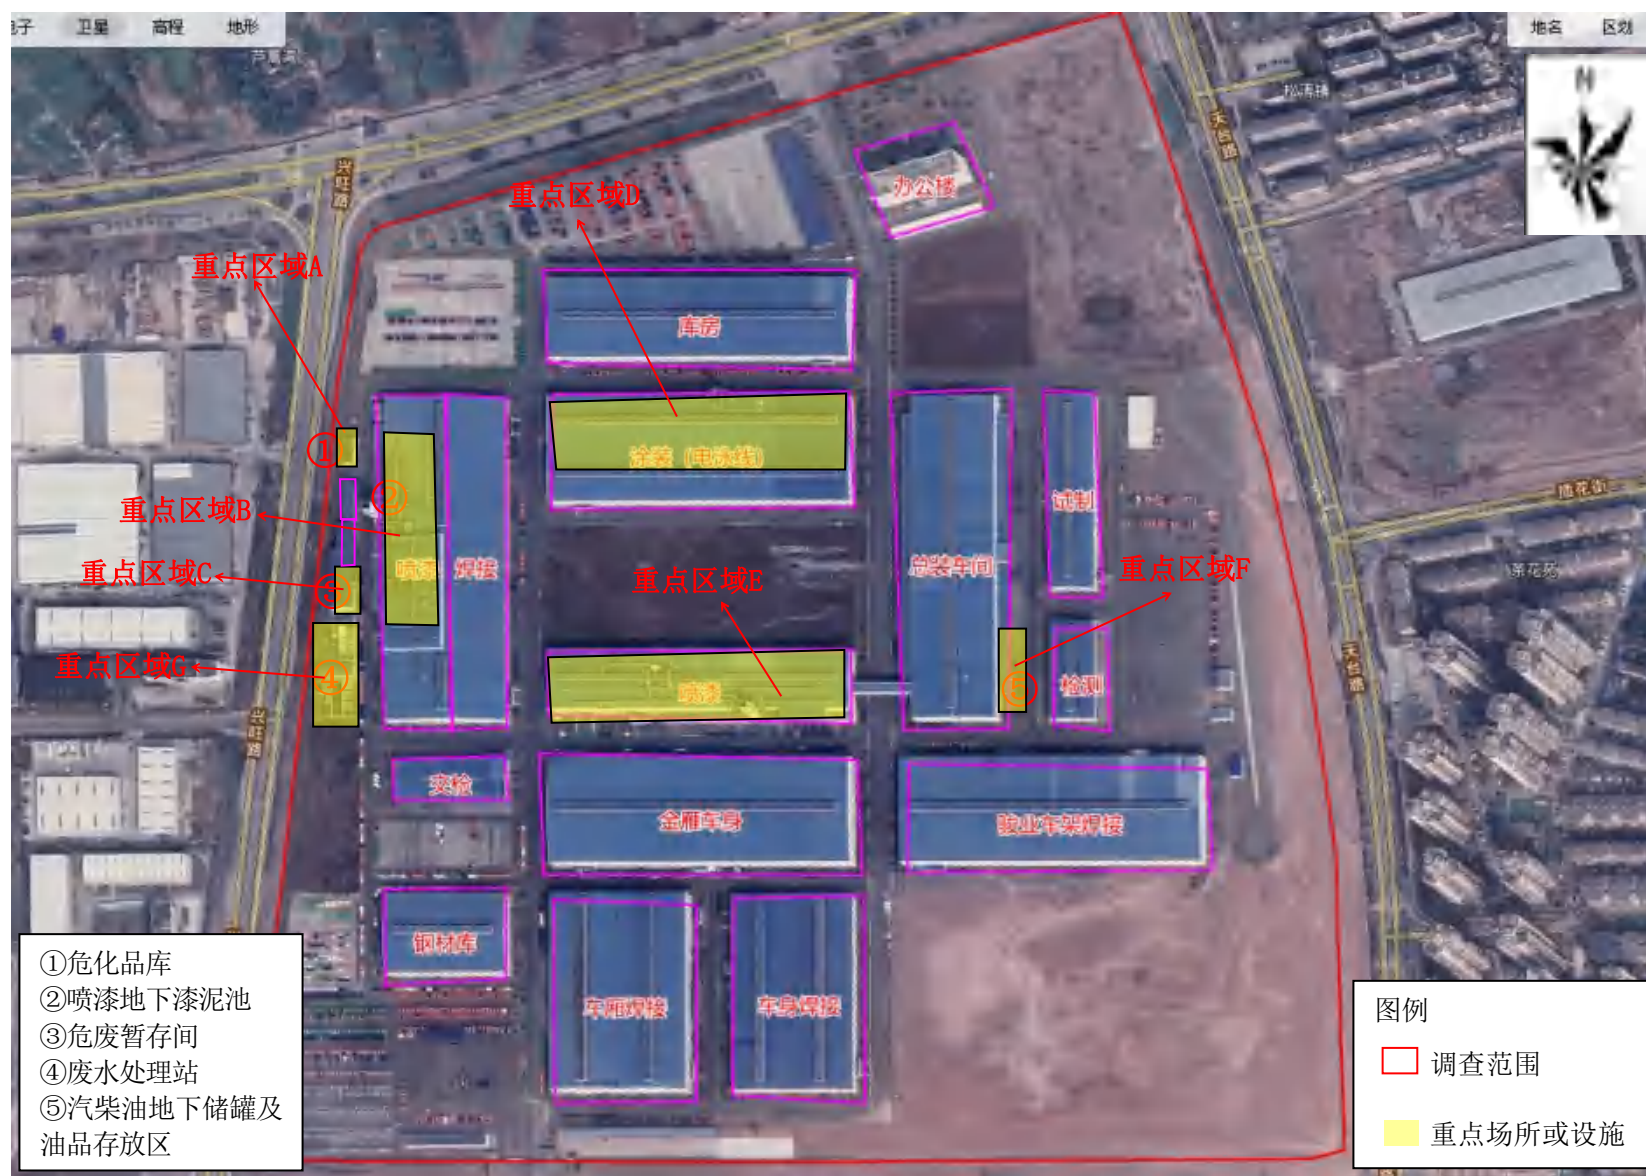
图 3.3-1 集团总部平面布置及重点区域分布图

根据《工业企业土壤和地下水自行监测技术指南（试行）》（HJ 1209-2021）：“重点场所或重点设施设备分布较密集的区域可统一划分为一个重点监测单元，每个重点监测单元原则上面积不大于 6400m<sup>2</sup>”，故根据企业实际情况，将本次评估区域划分重点单元，一共划分为 9 个重点单元，分别为重点监测单元 A（集团总部危化品库，面积约 400 平方米）、重点监测单元 B（集团总部喷漆车间（有地下漆泥池），面积约 5500 平方米）、重点监测单元 C（集团总部危废暂存间，面积约 400 平方米）、重点监测单元 D（集团总部涂装车间（电泳线），面积约 8000 平方米）、重点监测单元 E（集团总部喷漆车间，面积约 10000 平方米）、重点监测单元 F（集团总部地下汽柴油储罐，面积约 300 平方米）、重点监测单元 G（集团总部污水处理站，面积约 2000 平方米）、重点监测单元 H（零部件产业园涂装车间（有地下漆泥池），面积约 8000 平方米）、重点监测单元 I（零部件产业园柴油地下储罐，面积约 500 平方米）、重点监测单元 J（零部件产业园天马弹簧车间（外租企业），面积约 18000 平方米）。同时零部件产业园 10-16 外租企业车间由于均只涉及到简单的机械加工组装，且四川兴田机械有限公司租用车间已停止生产，目前仅作为库房使用，只有四川天马钢板弹簧有限公司涉及到喷漆和淬火，故外租企业中重点关注四川天马钢板弹簧有限公司。

注：1.办公室；2-8配件库房；9四川天马钢板弹簧有限公司；10四川兴田机械有限公司(库房)；11-12湖南中联重科车桥资阳有限公司；13空置车间；14库房；15资阳大正东智车用管路有限公司；16四川三环恒力车桥有限公司；17总装装箱；18精加工；19总装车间；20，21，25改装焊接；22涂装车间；23配件加工；24成品区；26钢材库；27装箱区

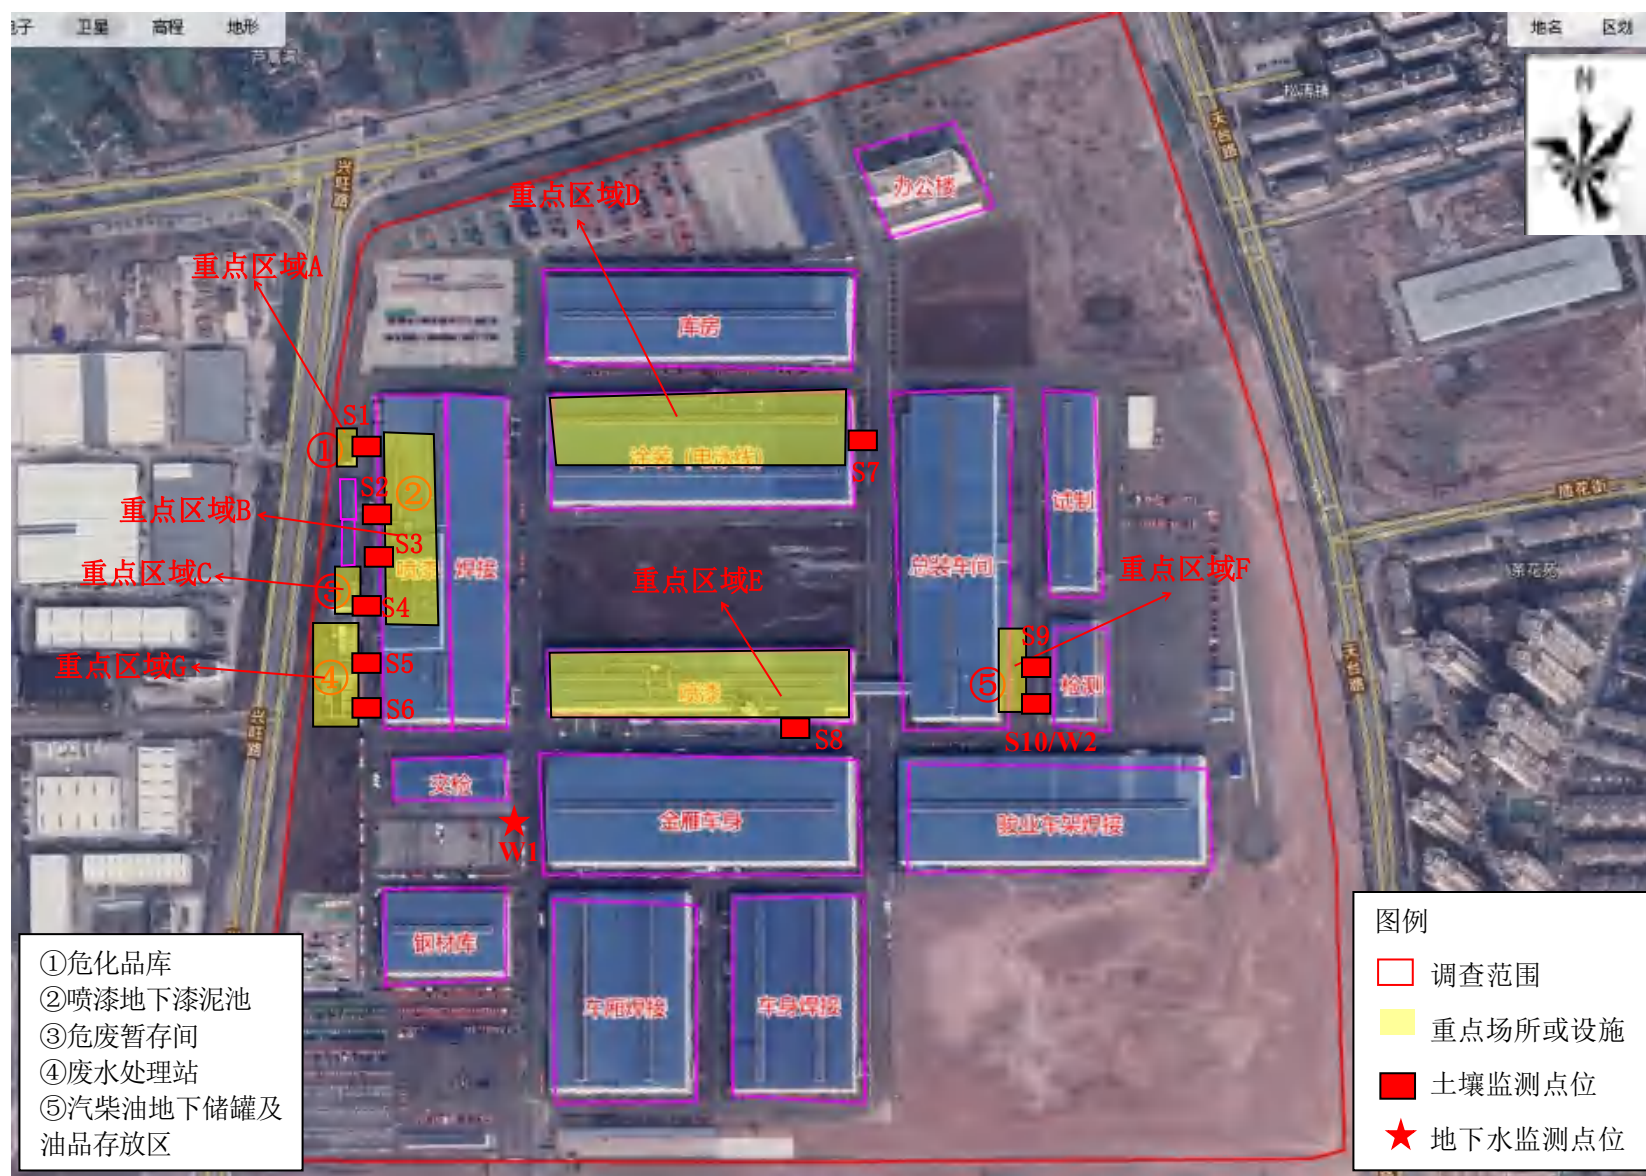
图 6.1-1 集团总部重点单元及相应监测点/监测井的布设

| 重点单元 | 单元内重点场所/设施/设备/生产活动 | 防渗类型 | 重点单元现状 | 单元类别 | 布点类别 | 点位编号 | 点位坐标 | 点位位置 | 布设原因 | 布设依据 |
|---|---|---|---|---|---|---|---|---|---|---|
| 重点单元A | 集团总部危化品库 | 具体防渗见表4.4-1 | 现场无污染痕迹 | 二类 | 土壤 | S1 | E104.629154°<br>N30.082821° | 集团总部危化品库东侧 | 点位设置于危化品库东侧绿化带,不影响企业正常生产、不破坏原有硬化及防渗 | 危化品库 |
| 重点单元B | 集团总部喷漆车间（有地下漆泥池） | | 现场无污染痕迹 | 一类 | 土壤 | S2 | E104.629271°<br>N30.082715° | 集团总部喷漆车间（有地下漆泥池）西侧 | 点位设置于集团总部喷漆车间(有地下漆泥池)外绿化带,不影响企业正常生产、不破坏原有硬化及防渗 | 生产区 |

| 重点单元C | 集团总部危废暂存间 | | 现场无污染痕迹 | 二类 | 土壤 | S4 | E104.629149°<br>N30.082075° | 集团总部危废暂存间东侧 | 点位设置于集团总部危废暂存间东侧绿化带,不影响企业正常生产、不破坏原有硬化及防渗 | 生产区 |
| 重点单元D | 集团总部涂装车间（电泳线） | | 现场无污染痕迹 | 二类 | 土壤 | S7 | E104.633337°<br>N30.083293° | 集团总部涂装车间（电泳线）东侧 | 点位设置于集团总部涂装车间（电泳线）东侧绿化带,不影响企业正常生产、不破坏原有硬化及防渗 | 生产区 |
| 重点单元E | 集团总部喷漆车间 | | 现场无污染痕迹 | 二类 | 土壤 | S8 | E104.632941°<br>N30.081013° | 集团总部喷漆车间南侧绿化带 | 点位设置于集团总部喷漆车间南侧绿化带,不影响企业正常生产、不破坏原有硬化及防渗 | 生产区 |
| 重点单元F | 集团总部地下汽柴油储罐 | | 现场无污染痕迹 | 一类 | 土壤 | S9 | E104.634690°<br>N30.081251° | 集团总部地下汽柴油储罐东侧绿化带 | 点位设置于集团总部地下汽柴油储罐东侧绿化带,不影响企业正常生产、不破坏原有硬化及防渗 | 油品储存 |

| 重点单元G | 集团总部污水处理站 | | 现场无污染痕迹 | 一类 | 土壤 | S5 | E104.629180°<br>N30.081559° | 集团总部污水处理站东侧绿化带 | 点位设置于集团总部污水处理站东侧绿化带,不影响企业正常生产、不破坏原有硬化及防渗 | 生产区 |

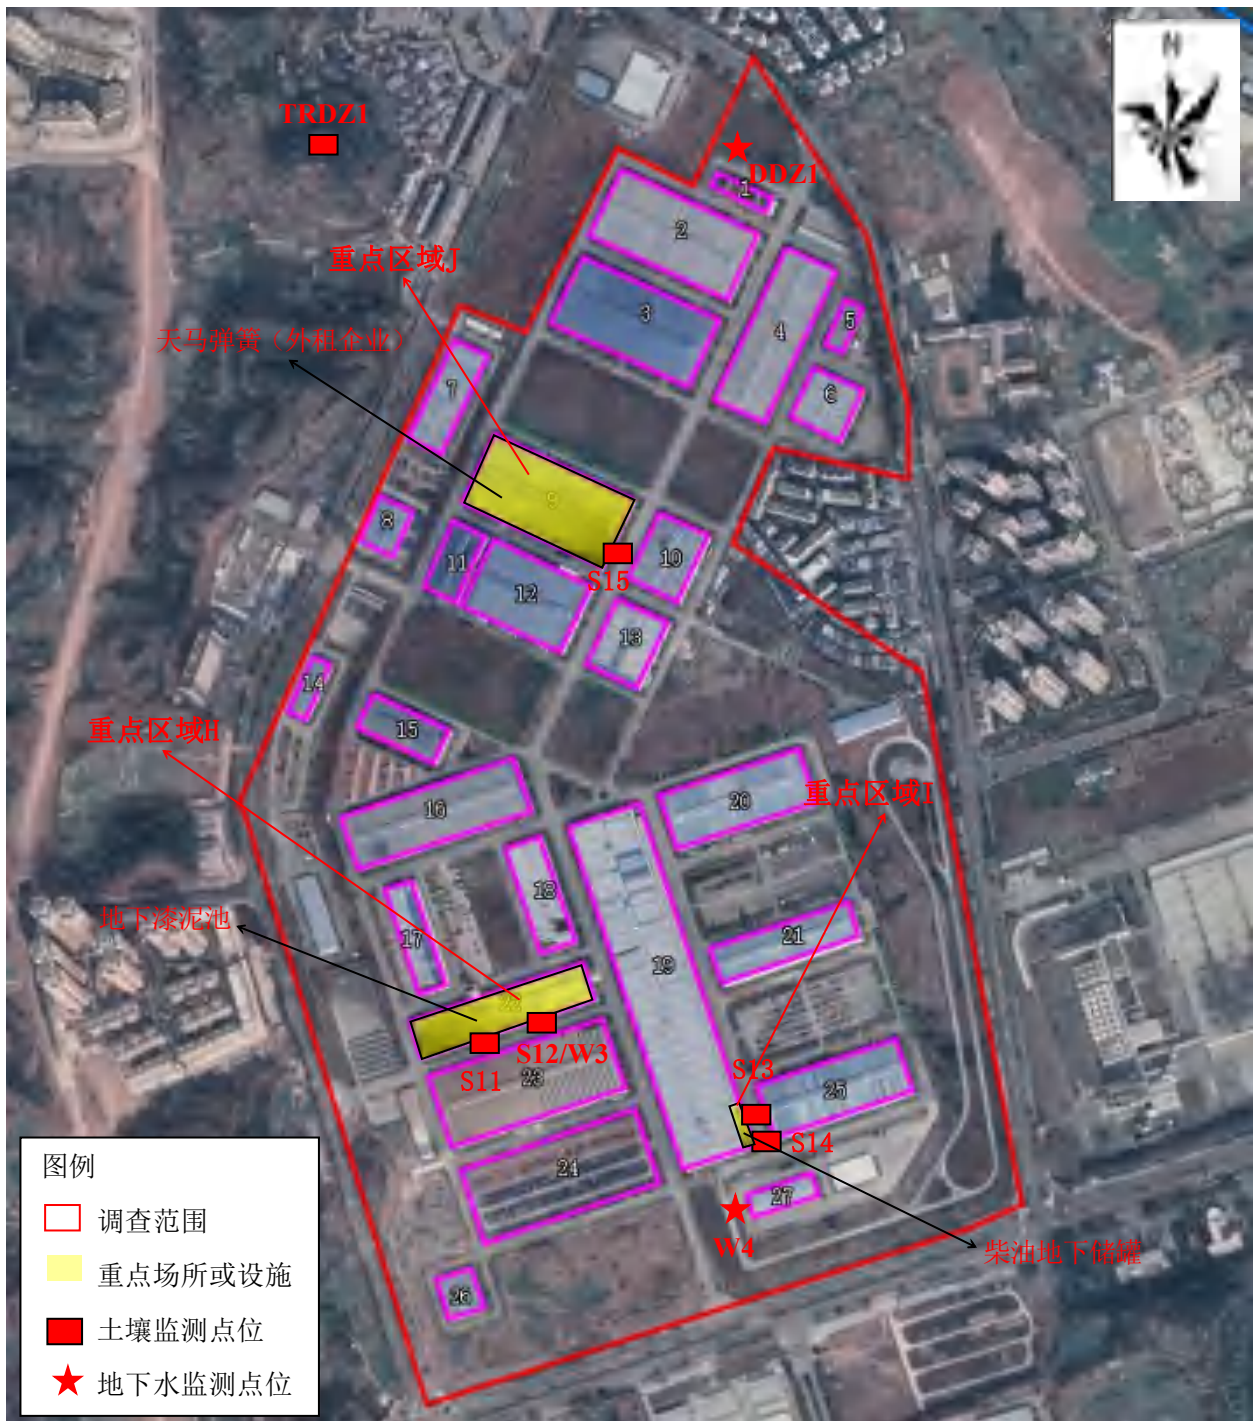
图6.1-2 零部件产业园重点单元及相应监测点/监测井布设图

注：1.办公室；2-8配件库房；9四川天马钢板弹簧有限公司；10四川兴田机械有限公司(库房)；11-12湖南中联重科车桥资阳有限公司；13空置车间；14库房；15资阳大正东智车用管路有限公司；16四川三环恒力车桥有限公司；17总装装箱；18精加工；19总装车间；20，21，25改装焊接；22涂装车间；23配件加工；24成品区；26钢材库；27装箱区

| 重点单元H | 零部件产业园涂装车间（有地下漆泥池） | 具体防渗见表4.4-1 | 现场无污染痕迹 | 一类 | 土壤 | S11 | E104.631622°<br>N30.081017° | 零部件产业园涂装车间（有地下漆泥池）西南侧绿化带 | 点位设置于零部件产业园涂装车间（有地下漆泥池）南侧绿化带,不影响企业正常生产、不破坏原有硬化及防渗 | 生产区 |

| <b>重<br/>点<br/>单<br/>元<br/>I</b> | 零部件产业<br>园汽油和柴<br>油地下储罐 | | 现场无污染痕<br>迹 | 一类 | 土壤 | <b>S13</b> | E104.640109°<br>N30.091308° | 零部件产业园<br>柴油地下储罐<br>东侧绿化带 | 点位设置于零部件产<br>业园柴油地下储罐东<br>侧绿化带，不影响企业<br>正常生产、不破坏原有<br>硬化及防渗 | 油品储存 |

| 重点单元J | 零部件产业园内天马弹簧（外租企业） | | 现场无污染痕迹 | 二类 | 土壤 | S15 | E104.633337°<br>N30.083293° | 零部件产业园内天马弹簧车间（外租企业）东侧 | 点位设置于零部件产业园内天马弹簧车间东侧绿化带，不影响企业正常生产、不破坏原有硬化及防渗 | 生产区 |
