现代商用汽车（中国）有限公司 土壤和地下水自行监测方案

现代商用汽车（中国）有限公司

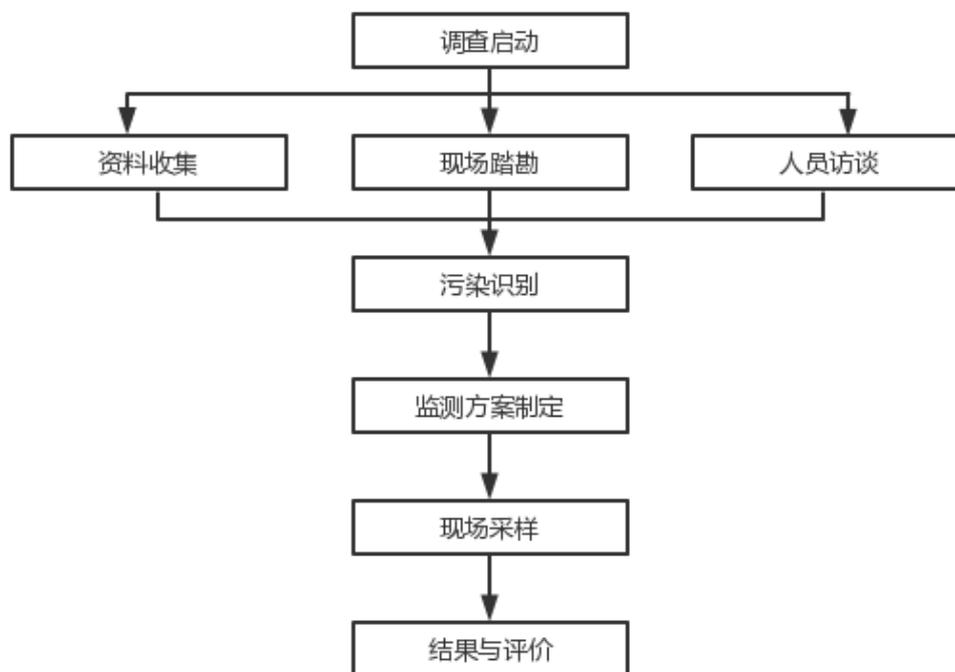
图 1-1 技术路线

- （1）通过对我司生产工艺的分析，初步分析地块中可能存在的污染物种类；
- （2）通过前期资料收集、现场踏勘、人员访谈，对厂区区块功能的识别、调查，以识别潜在污染区域；
- （3）根据地块现状及未来土地利用的要求，通过对资料的收集结合《工业企业土壤和地下水自行监测技术指南（试行）》（HJ 1209-2021）要求，初步设定采样点位及采样深度；
- （4）根据地方现行要求开展现场审核及评审工作；
- （5）最后形成地块土壤和地下水自行监测方案，我司按照方案定期开展自行监测。

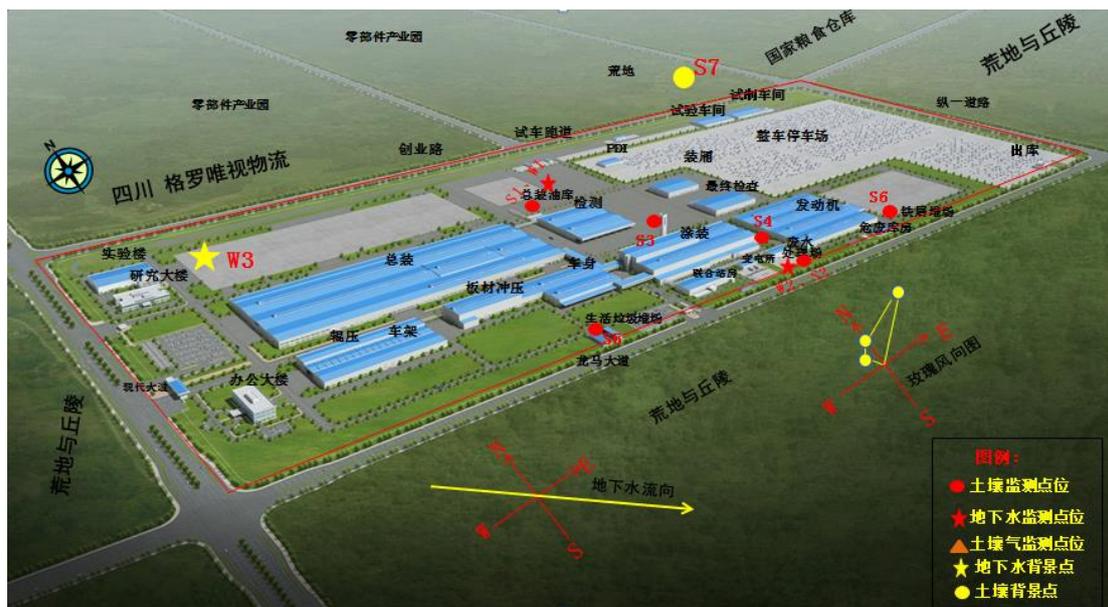
图2-4 现代商用汽车（中国）有限公司历年已监测的土壤、地下水点位图

监测时间	监测单位	监测类型	监测类别	监测项目	是否达标
2019年10月~11月	四川中衡检测技术有限公司	土壤及地下水自行监测	土壤（表层，7个点）	总砷、镉、六价铬、铜、铅、总汞、镍、苯、甲苯、间二甲苯+对二甲苯、邻二甲苯、石油烃（C ₁₀ ~C ₄₀ ）、PH值	达标
			地下水（3个点）	PH值、总硬度、溶解性总固体、铜、锌、挥发酚、耗氧量、氰化物、氟化物、汞、总砷、镉、六价铬、铅、镍、石油类	达标
2020年10月30日	四川中环康源卫生技术服务有限公司	土壤及地下水自行监测	土壤（表层，7个点）	总砷、镉、六价铬、铜、铅、总汞、镍、苯、甲苯、间二甲苯+对二甲苯、邻二甲苯、石油烃（C ₁₀ ~C ₄₀ ）、PH值	达标
			地下水（3个点）	PH值、总硬度、溶解性总固体、铜、锌、挥发酚、耗氧量、氰化物、氟化物、汞、总砷、镉、六价铬、铅、镍、石油类	达标
2021年10月12日	四川和鉴检测技术有限公司	土壤及地下水自行监测	土壤（表层，6个点）	总砷、镉、六价铬、铜、铅、总汞、镍、苯、甲苯、间二甲苯+对二甲苯、邻二甲苯、石油烃（C ₁₀ ~C ₄₀ ）、PH值	达标
			地下水（3个点）	PH值、总硬度、溶解性总固体、铜、锌、挥发酚、耗氧量、氰化物、氟化物、汞、总砷、镉、六价铬、铅、镍、石油类	达标

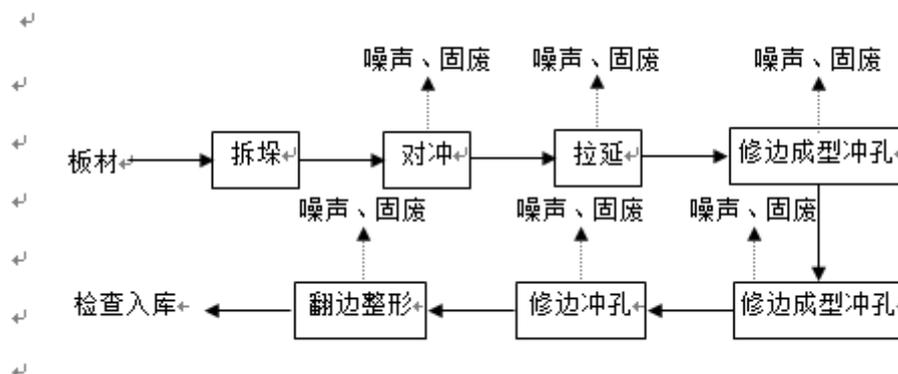
图4-1 驾驶室冲压工艺流程及产污环节图

拆垛机械手从板料小车拾取板件送到磁性皮带机，磁性皮带机携板件经过扫描仪送往料坯对中台，料坯对中台根据扫描结果对板件位置进行修正。上料机械手拾取位置修正后的铁板件并送入压力机模腔；压力机机械手分别将完成拉延、切边、翻边和冲孔等工序的零件送入下一工位；机械手将冲压完成的零件送到出料皮带机；出料皮带机将零件输送至冲压件库存放。各冲压线上切下的废料，通过滑槽进入地下废料输送带输出，由废品回收站收走。冲压件生产检查采用专用检具在线末检验，尺寸检验采用三坐标测量机抽检。

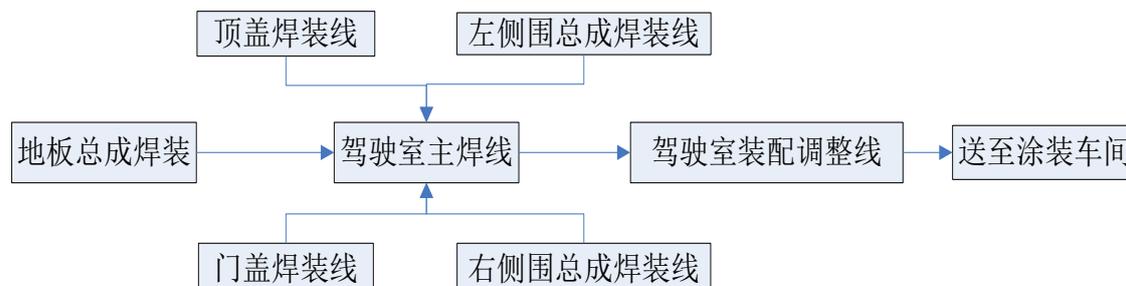
图 4-2 驾驶室焊装工艺及产污流程图

围总成焊装线、门盖焊装线、顶盖焊装线等组成。该工序主要以点焊工艺为主，二氧化碳气体保护焊等工艺为辅；重型载货车驾驶室焊接工位全部采用点焊机器人进行焊接。

驾驶室装配调整线主要对驾驶室进行补焊、车身调整及清理打磨工序，经调整后的车身检查后送至涂装车间。

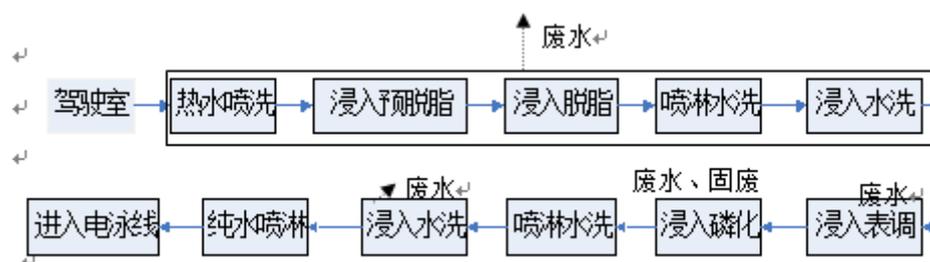
图 4-3 驾驶室涂装前处理工艺及产污流程图

前处理就是对焊装后的白车身金属表面进行清洗、化学处理而使金属表面形成一层磷化膜，便于电泳涂装。其目的是为了去除被涂件构成物之外的异物，提供适合于电泳涂装要求的良好基底，以保证涂层具有良好的防腐蚀性能和装饰性能。采取了逆流漂洗工艺等措施，最大限度实现节约水资源和减少废水排放。

前处理包括脱脂、表调、磷化3个方面，在反应槽中采用喷浸结合方式对车身表面进行处理。

脱脂：利用强碱性脱脂剂中的KOH与金属表面的油脂进行皂化反应，使其生成可溶于水的甘油和脂肪酸盐(俗称肥皂)，溶解分散在溶液中而被去除，本项目采用低温型脱脂剂。

表调：通过钛表调剂（主要由胶体磷酸钛、碱金属盐、稳定剂等成分组成）处理，在金属工件表面上形成了大量的结晶核，使其活性点增加和活性均一化。将使下一步磷化时，能在金属工件表面形成均匀致密的磷化膜。

磷化过程中发生了一系列的化学反应，其中的主要反应过程为：当钢铁件与磷化液接触时，首先铁被酸溶解，溶解下来的铁离子再与金属磷酸盐反应形成磷化膜。而一部分铁离子则被氧化成磷酸亚铁沉淀，从溶液中析出形成磷化渣。另外，成膜过程中释放出的氢气附着在金属表面将阻碍磷化膜的形成，通过加入磷化促进剂使初生态的 H_2 氧化为 H_2O 。

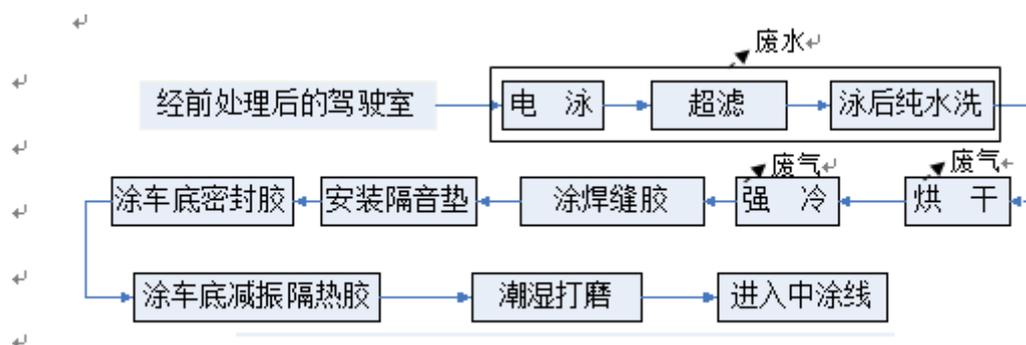
图 4-4 驾驶室电泳工艺及产污流程图

项目阴极电泳主要包括电泳、超滤液清洗、纯水洗等工序；电泳烘干主要包括烘干和强冷2部分；电泳漆检查打磨主要包括对工件表面检查、湿式打磨等工序。

电泳在电沉积过程中伴随有电解、电泳、电沉、电渗等四种电化学现象，是将经过前处理的工件浸渍于电沉积槽中，通电后工件表面首先被泳涂。当外表面产生较大的电阻后，未被泳涂的内表面电流增大，沉积便在这些表面发生，该过程将一直持续到所有的外表面及内表面被涂覆完毕，则电沉积过程结束。

涂胶是指用PVC 涂料（以聚氯乙烯树脂为主的塑料溶胶涂料）作为填缝隙用的焊缝胶、密封胶和车底涂料，以提高车身的密封舒适性和车身底板的耐蚀性和抗石击性。本着节能的原则，采用胶后不烘干的工艺，取消一般工艺中的胶烘干炉，可减少一部分能源消耗。

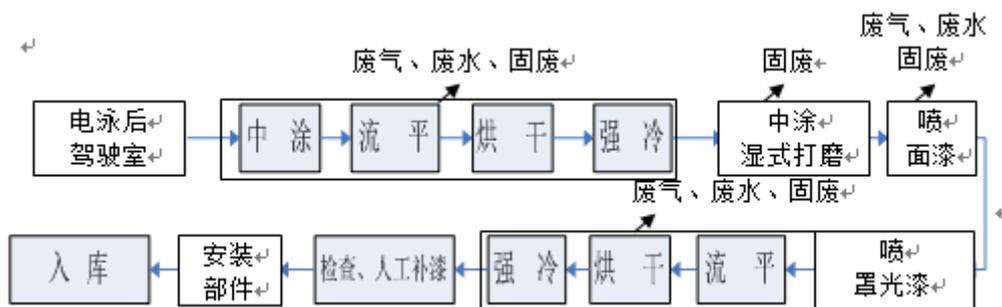
图 4-5 驾驶室中途、面涂及罩光漆工艺及产污流程图

中涂目的是增强底漆与面漆涂层间的结合力，增加涂层厚度，提高底漆的耐腐蚀性能，填补底材表面的微小缺陷，提高面漆的装饰性能。中涂工序先由人工通过喷枪对车身内部喷涂，再由机器人完成车身表面喷涂。

中涂完成后进入烘干炉烘干。烘干炉采用管道天然气为燃料，通过热交换器加热，强冷室采用自送自排的换热形式。烘干强冷后检查驾驶室，不良部位进行湿式打磨，为涂面漆做准备。

中涂后驾驶室进入面漆室，进行面漆和罩光漆喷涂，采用高固体份面漆和罩光漆涂料，烘干后检查驾驶室，不良品进行返修。

中涂及面漆、罩光漆喷漆室均为上送风下吸风文丘里型结构，喷漆室内灯具及感应元器件外置，刮板式漆泥处理装置设在其底部；进风口配有砂过滤器，出风口设置漆雾捕集装置和循环风机。

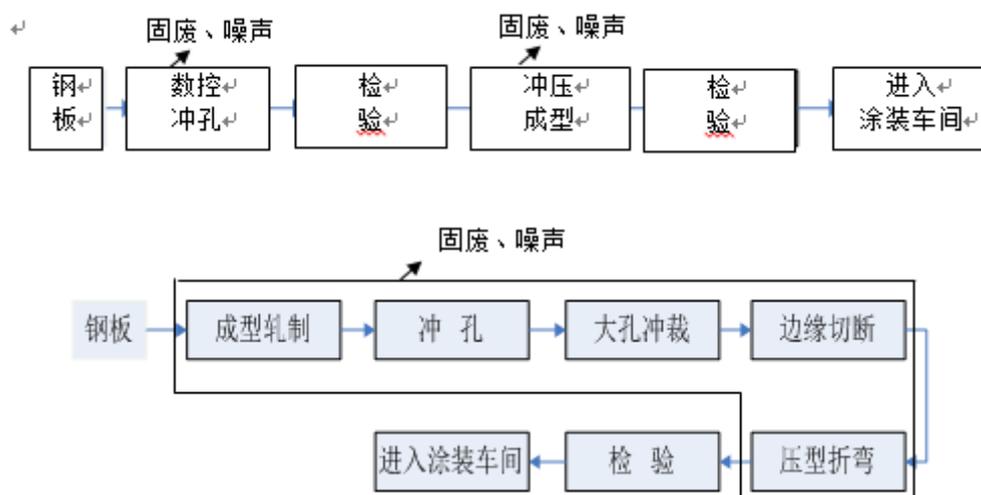
图 4-6 车架冲压、辊压工艺及产污流程图

车架制造包括车架冲压工段、车架辊压工段和车架涂装工段；车架铆接（仅包括自泳）、喷漆工段在总装车间进行，由于均属于车架制造，故车架铆接喷漆工段在此一并进行工艺简述。

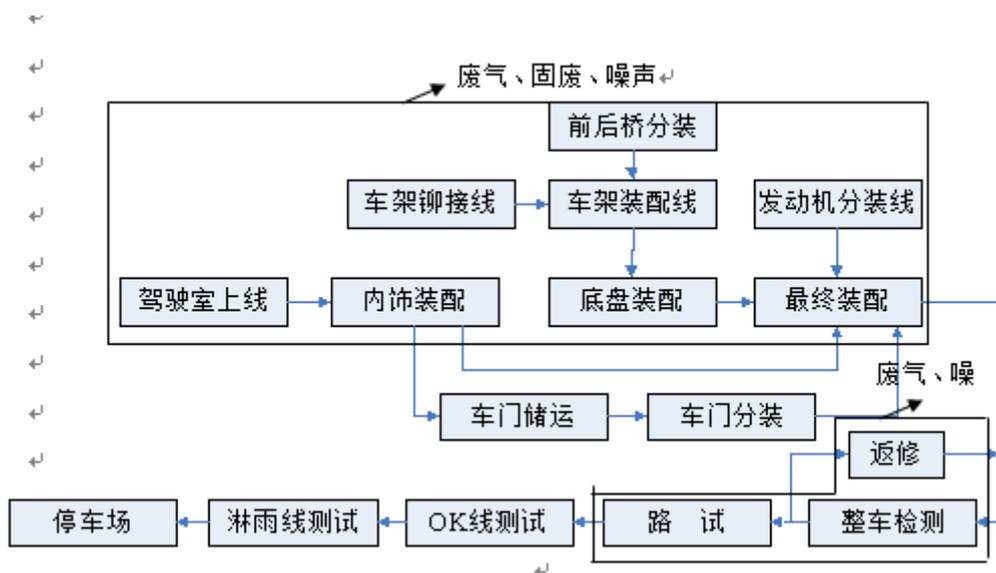
图 4-7 总装工艺及产污流程图

底盘装配线主要完成车架上线、管路敷设、转向器总成安装、气罐安装、制动阀总成安装、板簧吊装、车桥装配等工作。底盘装配线采用半桥带。

最终装配线主要完成发动机总成装配、驾驶室合装、车门安装、轮胎装配、油液加注、点火调试下线等工作。

发动机及变速箱在分装线完成分装后通过自行小车系统与车架合装。车门由内饰线线端从驾驶室拆离，通过专用器具送至车门线进行分装，完成分装后送至主线与整车合装。

本项目重型、中型载货车能源为柴油，在总装车间设置加油点，在厂区设置油化库，储存方式为地埋式储罐

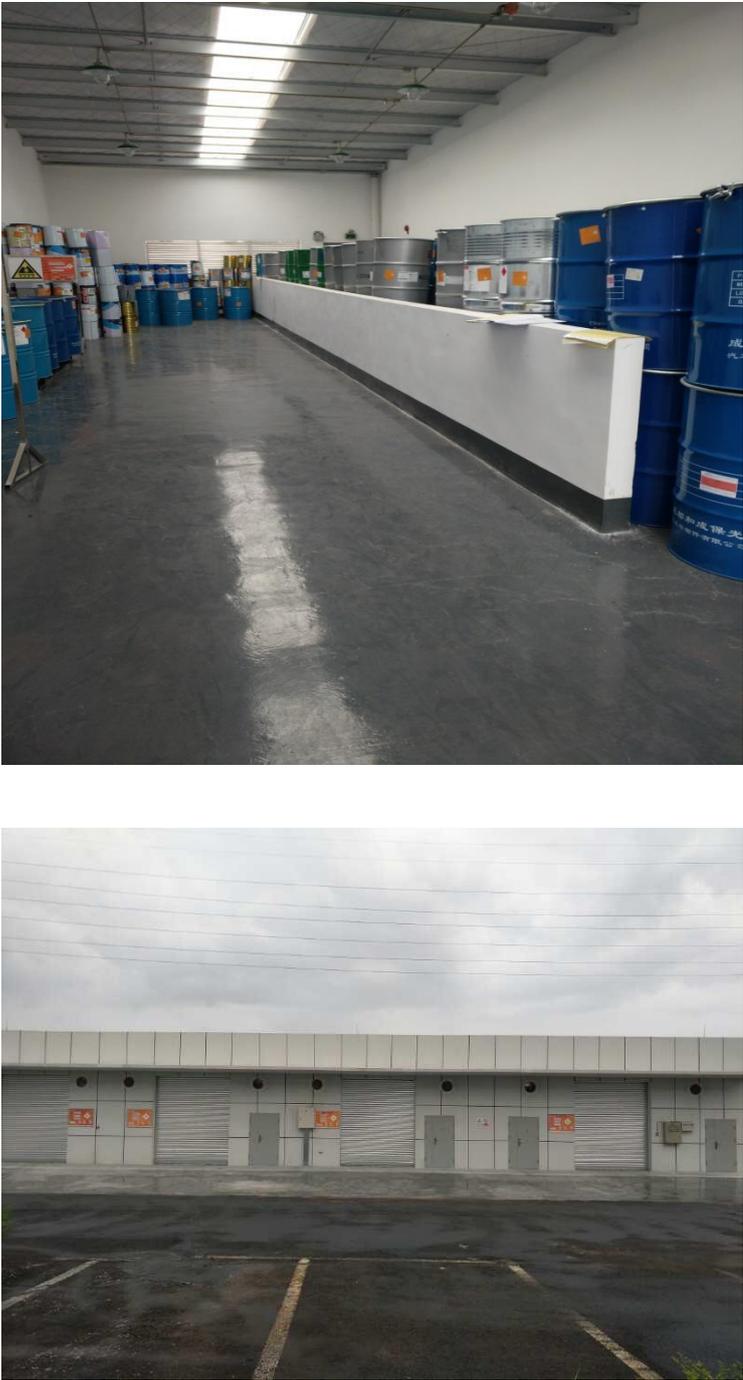
区域	现场描述	照片
<p>危废暂存 间</p>	<p>位于厂区发动 机车间南侧， 主要为危险废 物的暂存，地面 硬化完整、“三 防”措施完 整，完全符合 危废暂存库房 国家相关标 准，每个堆放 区域均设置有 可燃气体报警 设备、所有电 气设备均是防 爆设施。</p>

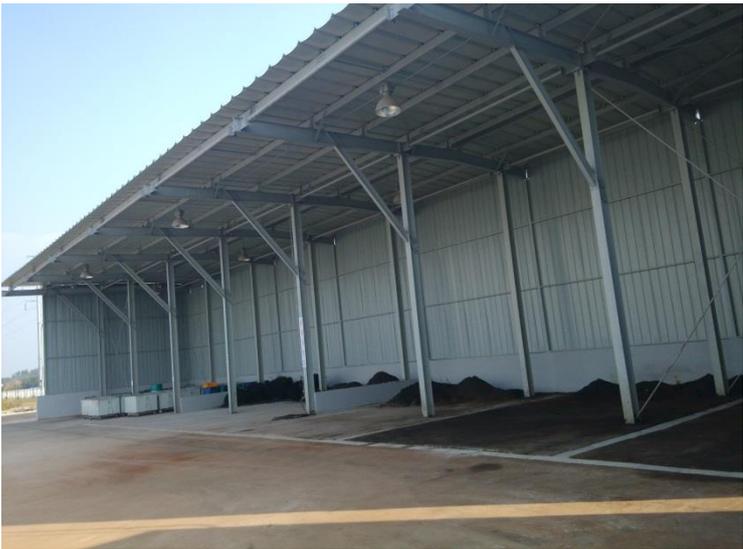
<p>铁屑堆场</p>	<p>位于发动机车间南侧，主要用于存放废铁屑，地面硬化完整，有防渗措施，设置有废液收集坑。</p>

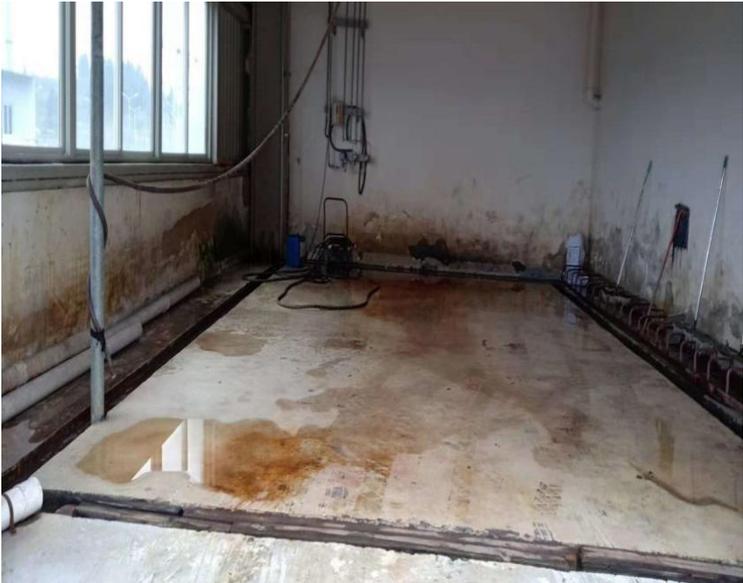
<p>污水处理站刮泥机处</p>	<p>位于污水站一楼，主要是污水处理的污泥在污泥斗里暂时收集，地面硬化完整，有防渗收集措施。收集的废水重新处理后排放。</p>

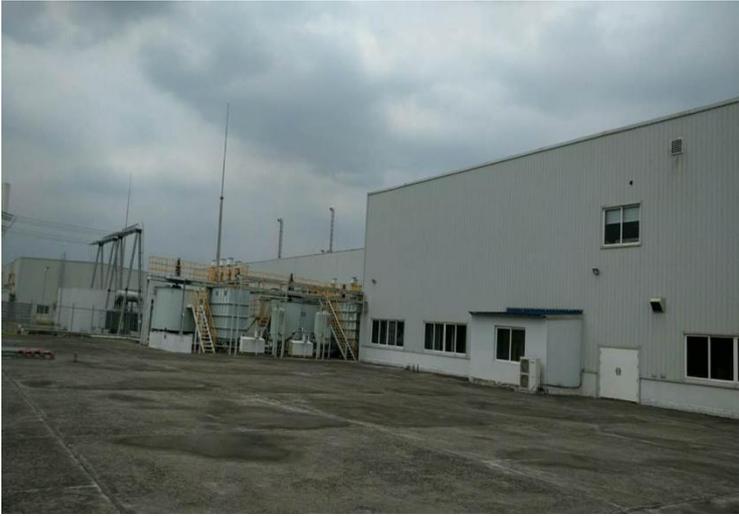
<p>污水处理站</p>	<p>位于厂区东南角，主要处理生产污水，地面硬化完整，有防渗措施，及废水收集坑。</p>

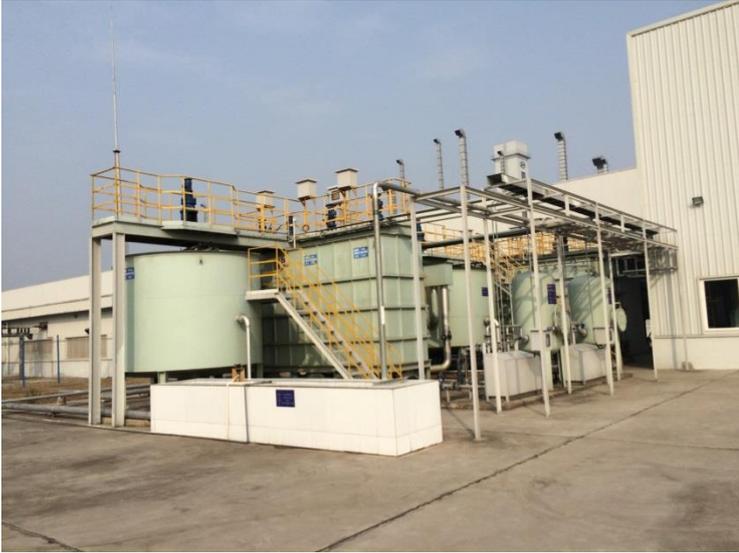
<p>污水站废水处理池</p>	<p>位于污水处理站一楼，有三套废水处理系统，污水站实行24小时值班制度，定期巡查，地面硬化完整，有防渗措施。</p>

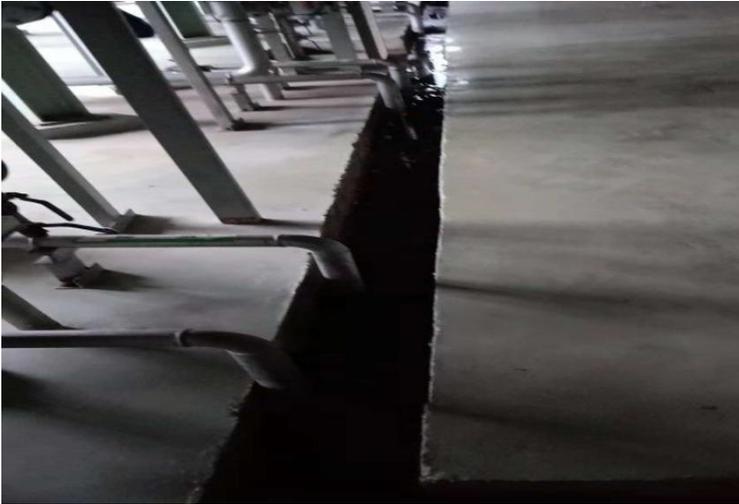
<p>污水站一楼设备间</p>	<p>位于污水处理站主要为加药及过滤工段，该区域地面硬化完整，及废水收集坑。</p>

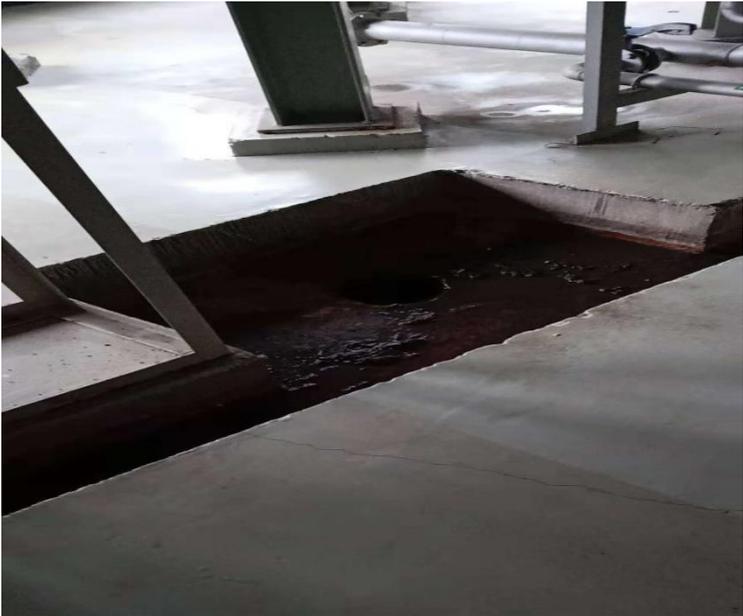
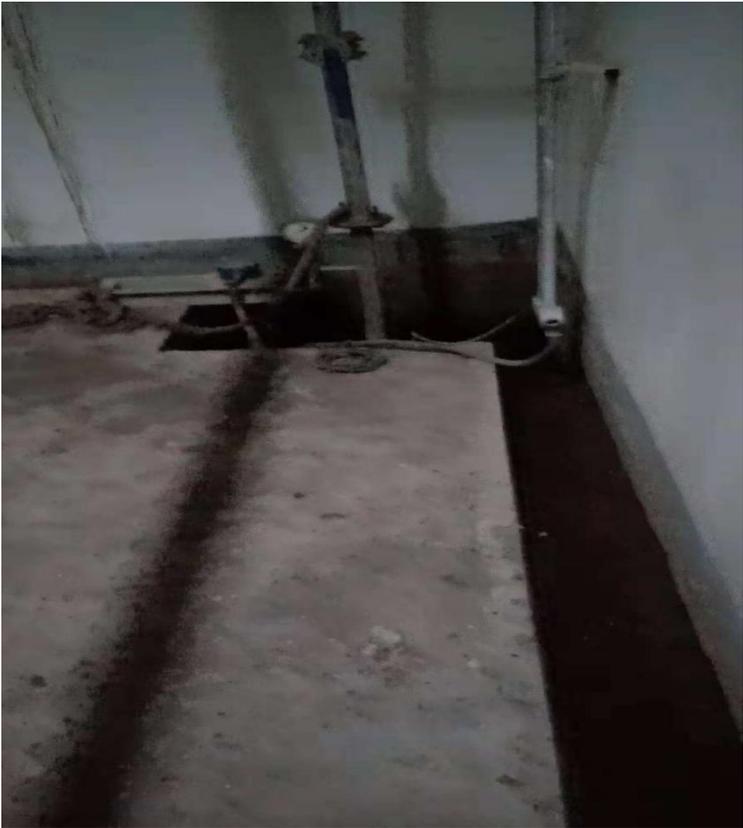
污水站 负一楼 泵房	位于污水站负一楼，主要为水泵房，该区域四周设有地坑收集设施，地面硬化完整，墙面均做防渗处理。

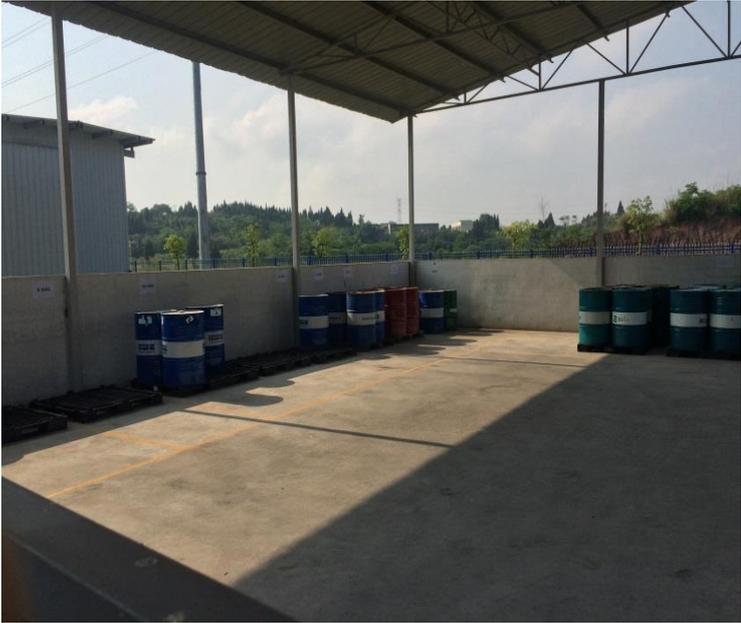
<p>发动机 车间成 品油暂 存库</p>	<p>位于发动机车 间南面，该区 域地面硬化完 整，有防渗措 施，四周设有 沟渠和收集 坑。</p>

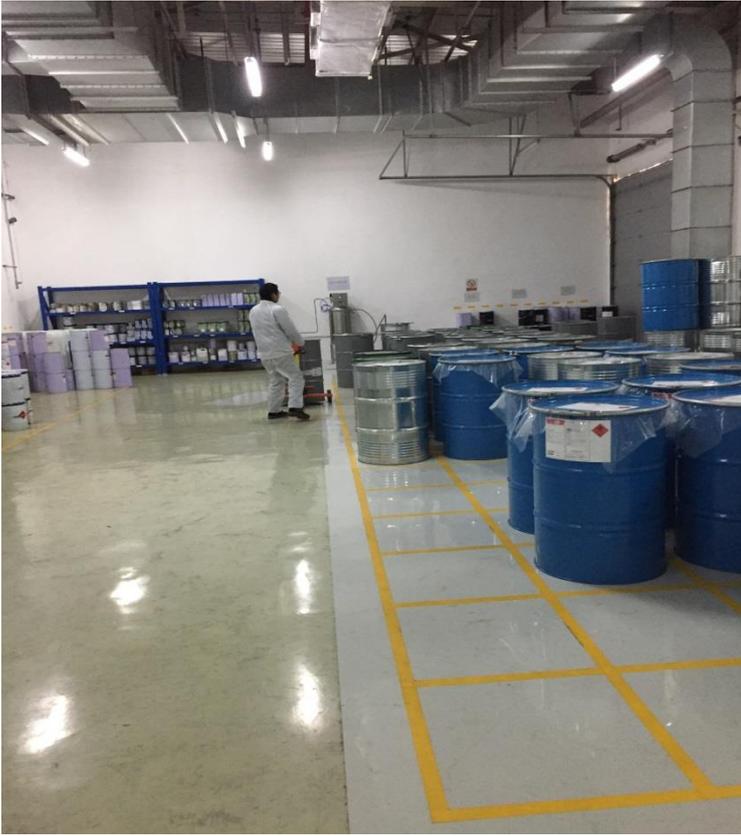
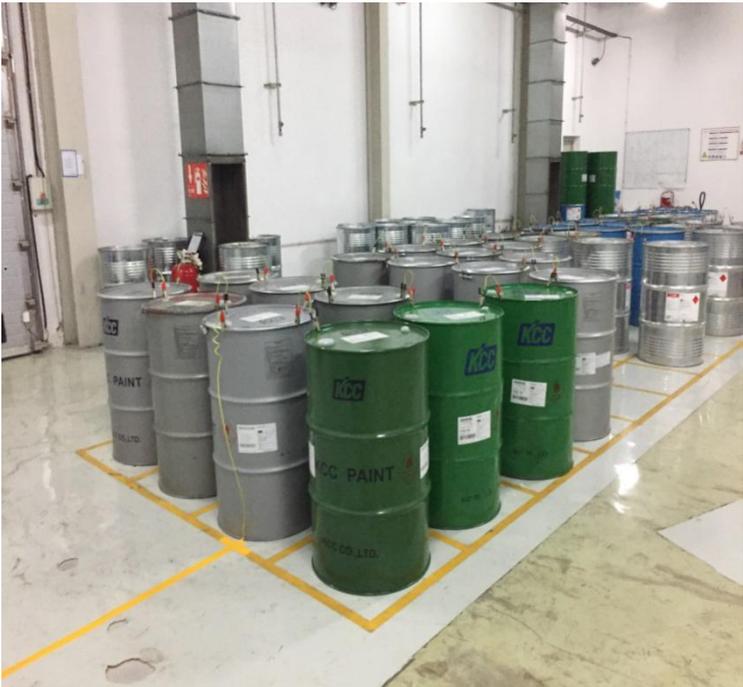
<p>油漆暂 存库房 (涂装 车间 内)</p>	<p>位于涂装车间 一楼南侧，主 要存放油漆， 地面硬化完 整，有防渗措 施。该区域设 置有完善的泄 漏报警系统和 视频监控系统</p>

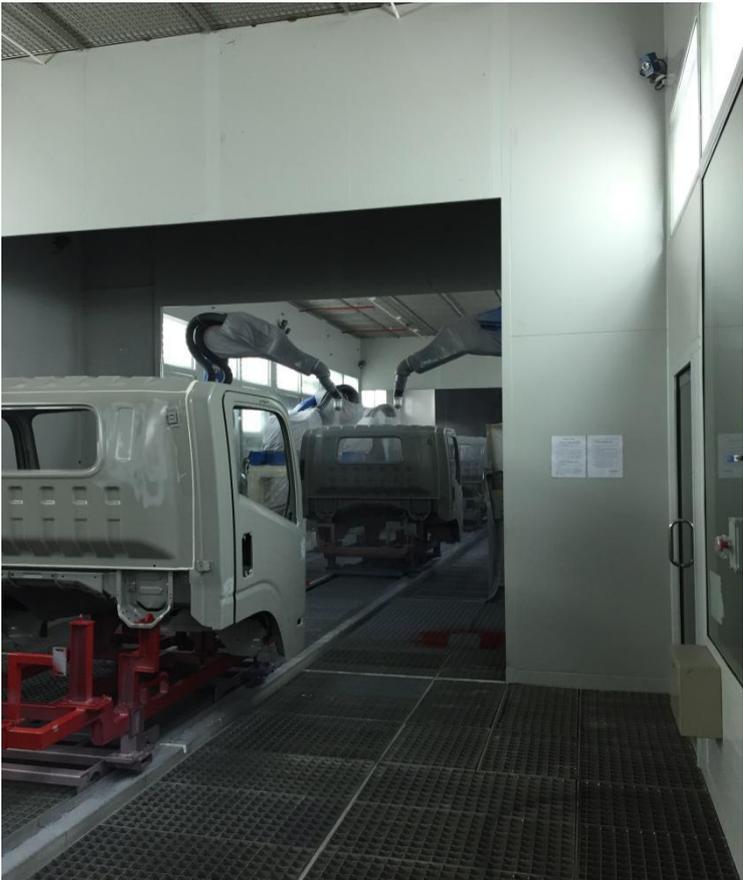
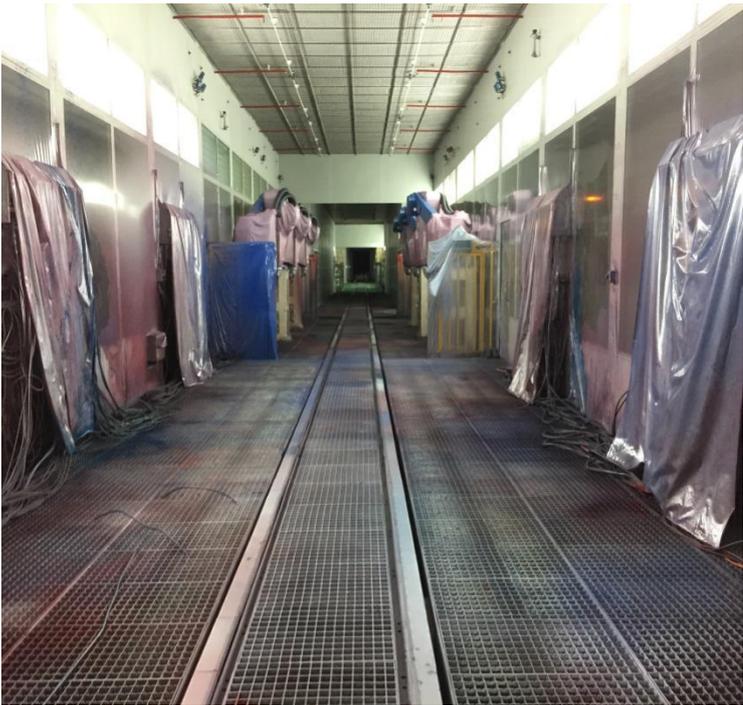
<p>涂装车间喷漆工位</p>	<p>位于涂装车间二楼，该区域采用机器人静电喷涂工艺，最大限度减少能源浪费，更环保、高效。区域采用文丘里水幕处理废气，密闭。</p>

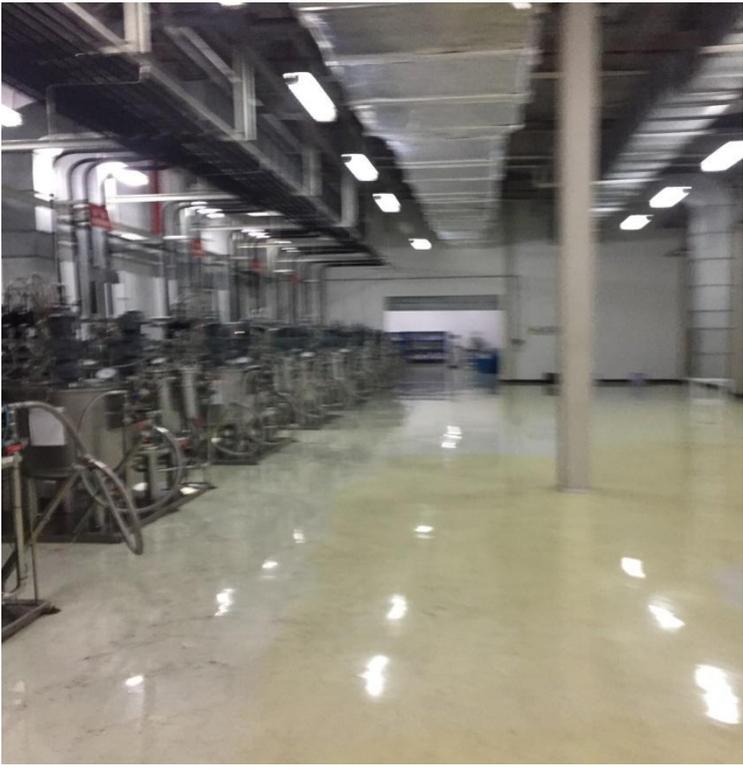
涂装车间调漆工位	<p>位于涂装车间一楼南面，该区域采用自动调漆设备，地面硬化完整，有泄漏报警系统和视频监控系统。</p>

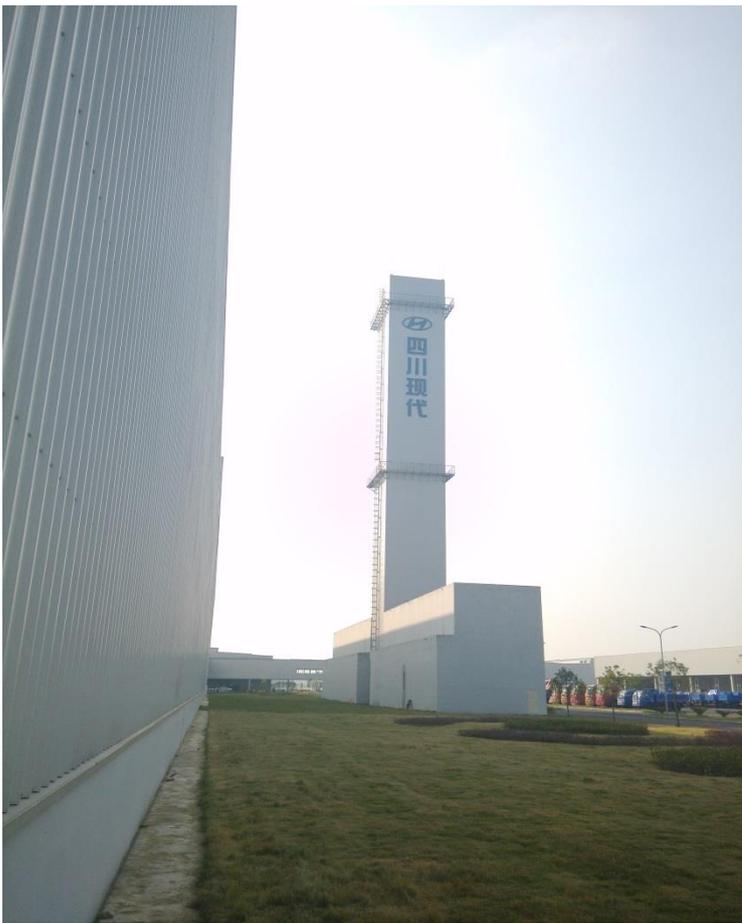
<p>涂装车间喷漆废气烟囱</p>	<p>该设施位于涂装北面，高度60m，主要收集各工序喷漆文丘里水幕处理后的废气，涂装车间为密闭无尘环境，最大限度减少了无组织废气排放。</p>

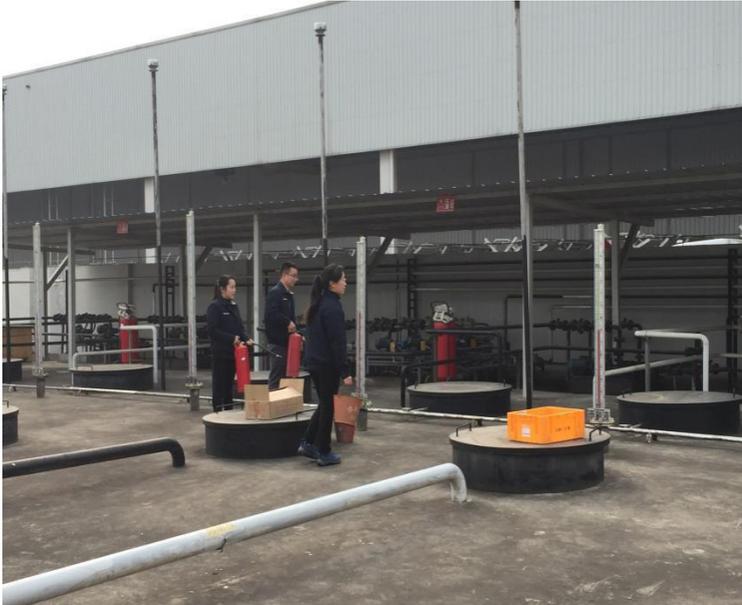
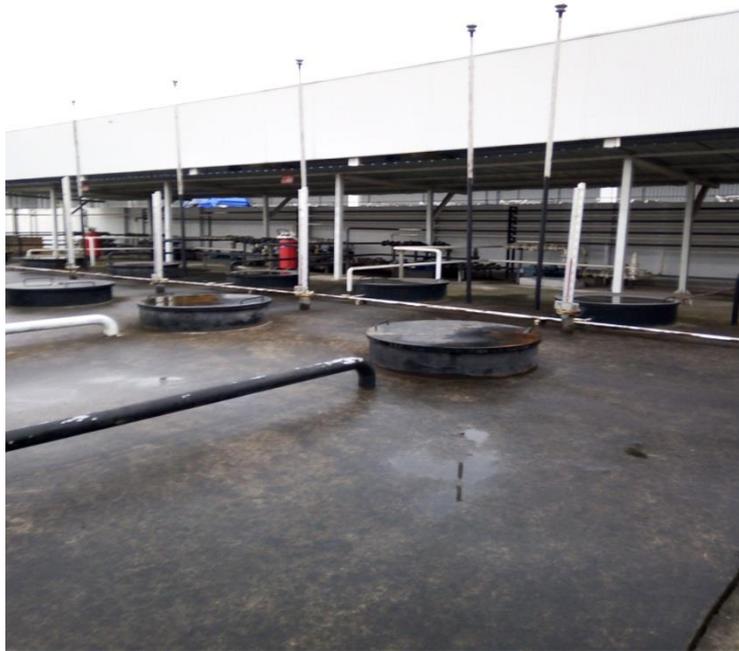
<p>总装油库</p>	<p>位于总装车间下线北面，主要是存放汽柴油以及机油，采用地下储罐方式贮存。地坑三层防漏措施。地面硬化完整，有防渗收集坑，每日保卫、生产、安全、物资均会现场检查</p>

巡视，管理制度
完善。

（2）液体储存（地下储罐、地下或者半地下储存池、离地储存池）：经过排查，总装油库罐体设置地坑三层防漏措施，罐体属于不锈钢防腐蚀双层罐体，且罐体设有阴极保护装置，地面硬化完整，有防渗收集坑。每日保卫、生产、安全、物资均会现场检查巡视，设备保全科定期对该设施进行泄露点检和日常保养维护。管理制度完善，现场未发现泄漏痕迹，不存在土壤污染隐患。污水站反应池和贮存池池体状况良好，未见池体老化、破损、裂缝，未发现溢流、泄漏痕迹，且有专人负责巡查管理，每日有相应检查记录。

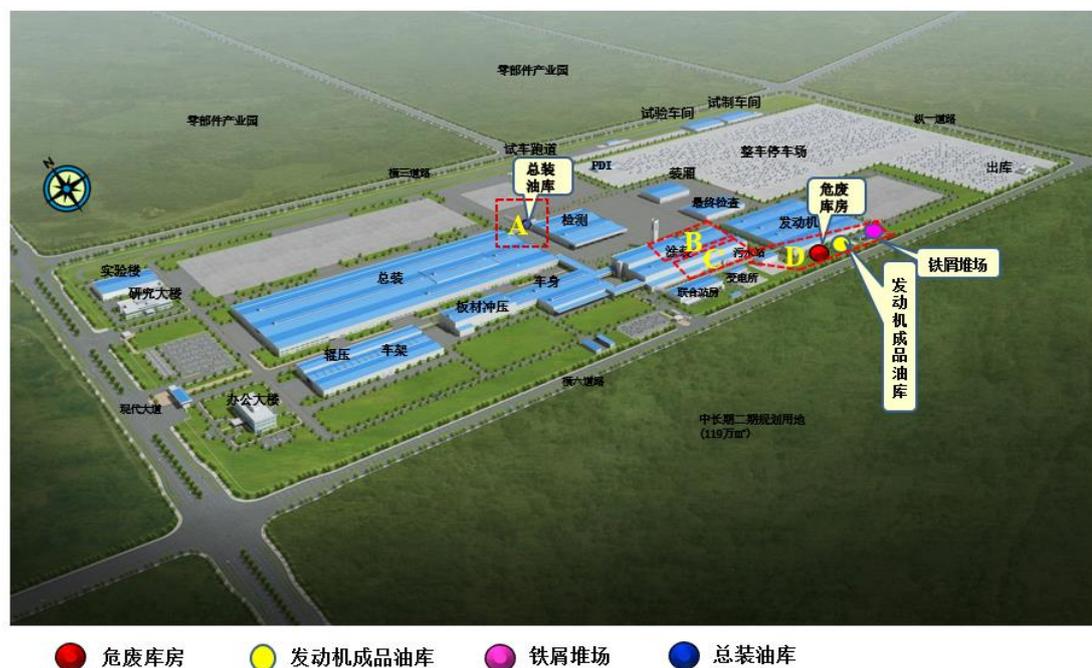
图 5-1 现代商用汽车（中国）有限公司重点单元分布图

根据《工业企业土壤和地下水自行监测技术指南（试行）》（HJ 1209-2021）：“重点场所或重点设施设备分布较密集的区域可统一划分为一个重点监测单元，每个重点监测单元原则上面积不大于 6400m²”。故将我司地块内重点场所与重点设施设备划分为 4 个重点单元：重点单元 A（总装油库，面积约 640m²），重点单元 B（涂装车间面涂、中涂生产线、面积约 6000m²），重点单元 C（涂装车间电泳生产线、涂装油漆暂存库、调漆设备、面积约 5000m²），重点单元 D（污水处理站、危废库和危废应急池、发动机车间成品油暂存库、铁屑堆场、面积约 4000m²）。具体见下图 5-1。
