# 乐至县仁和环保有限责任公司（城市生活垃圾处理厂）土壤和地下水自行 监测报告（2022年度）

委托单位：乐至县仁和环保有限责任公司

编制单位：四川和鉴检测技术有限公司

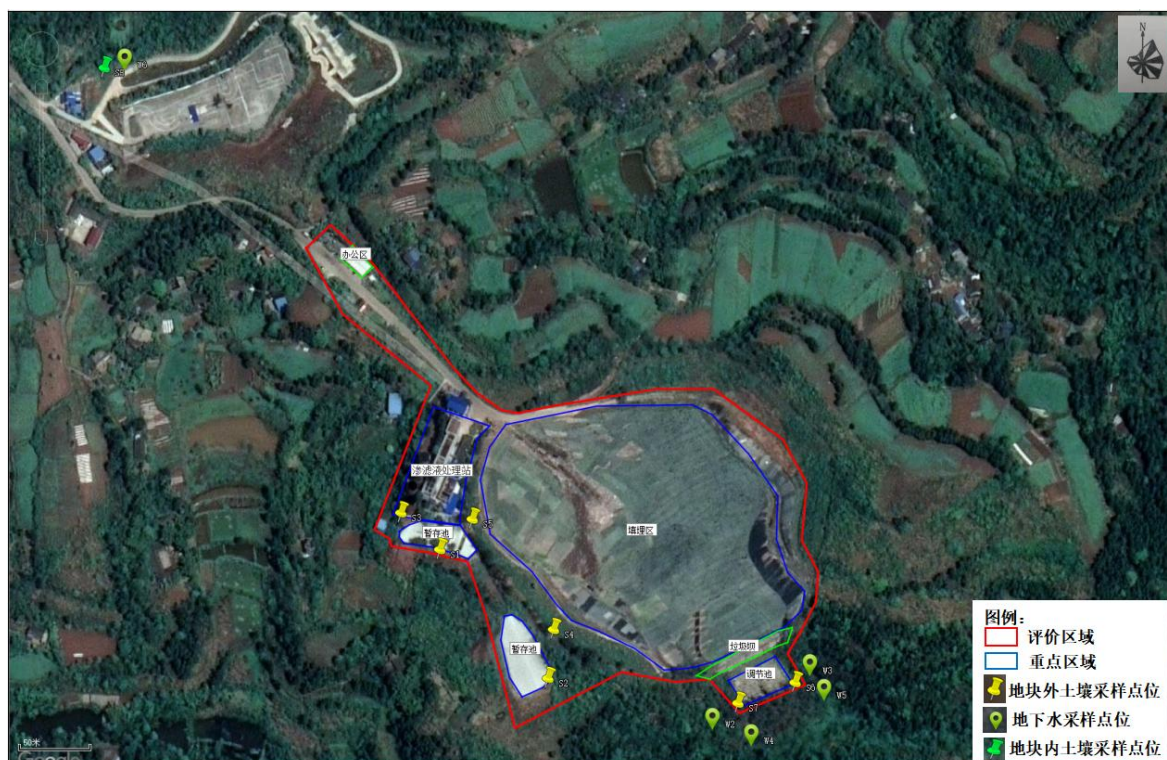
2020年《乐至县仁和环保有限责任公司（城市生活垃圾处理厂）2020年度土壤环境自行监测报告》中土壤和地下水点位分布图

根据资料收集，企业在2020年-2021年连续2年开展过土壤监测工作时开展过地下水监测，在验收监测时也开展过地下水监测，近两年监测结果显示地下水均达标，历年开展的地下水监测情况统计及布点图见见表2-5。其中2020年和2021年的地下水监测点位见表2-4中点位分布图。

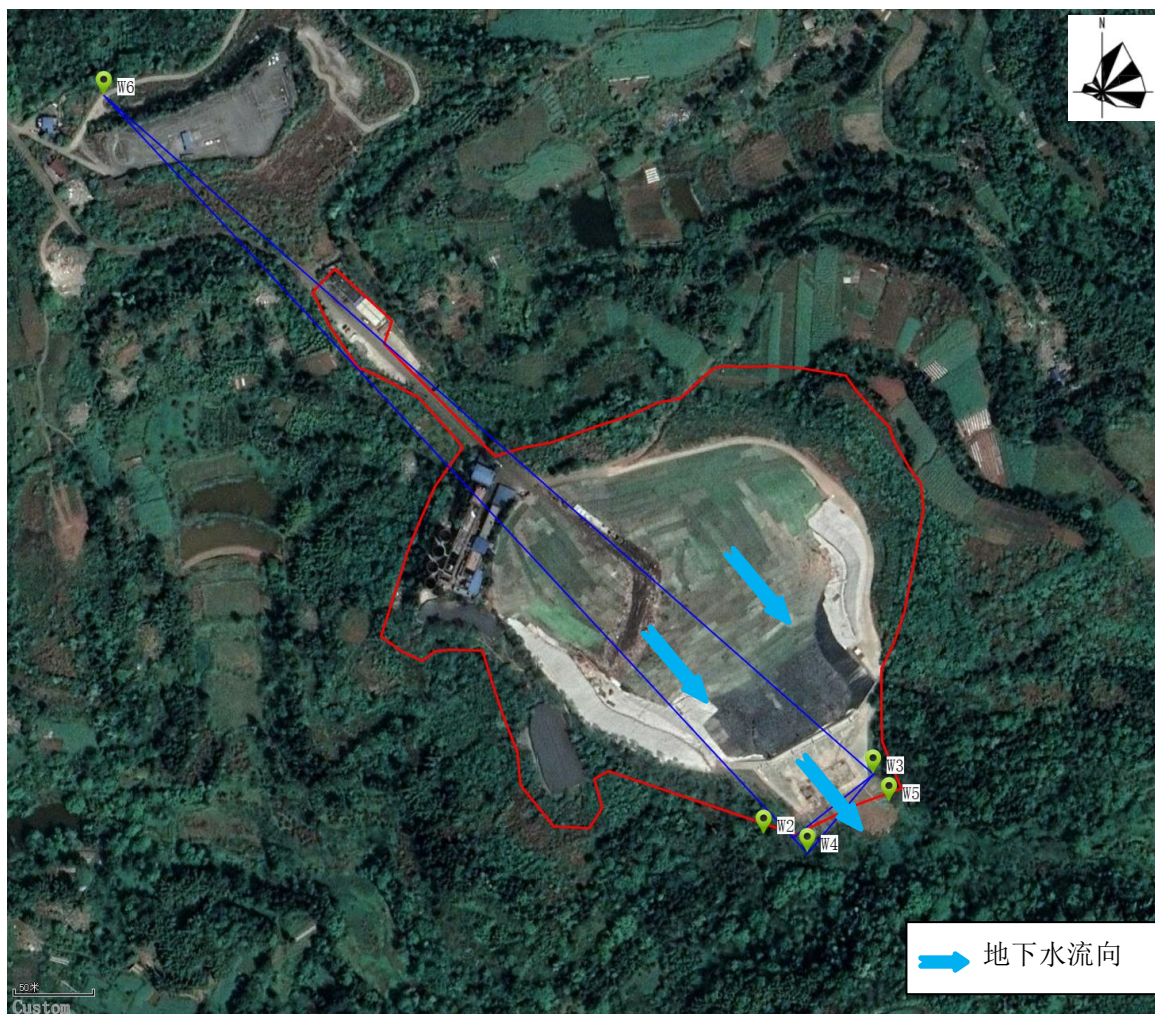
图3-2 地块所在区域地下水流向图（1）

故初步判定本地块区域地下水流向与之前保持一致。为自西北向东南流出，外接山涧小河沟，最终汇入太极河。

地块内开展过历年地下水自行监测工作，本次结合时间最近的2021年开展的地下水自行监测工作（《乐至县仁和环保有限责任公司（城市生活垃圾处理厂）2021年度土壤环境自行监测报告》）时各个水井的井口高程及埋深数据，经过分析，进一步确定地块内地下水的流向为西北向东南方向，外接山涧小河沟，最终汇入太极河。

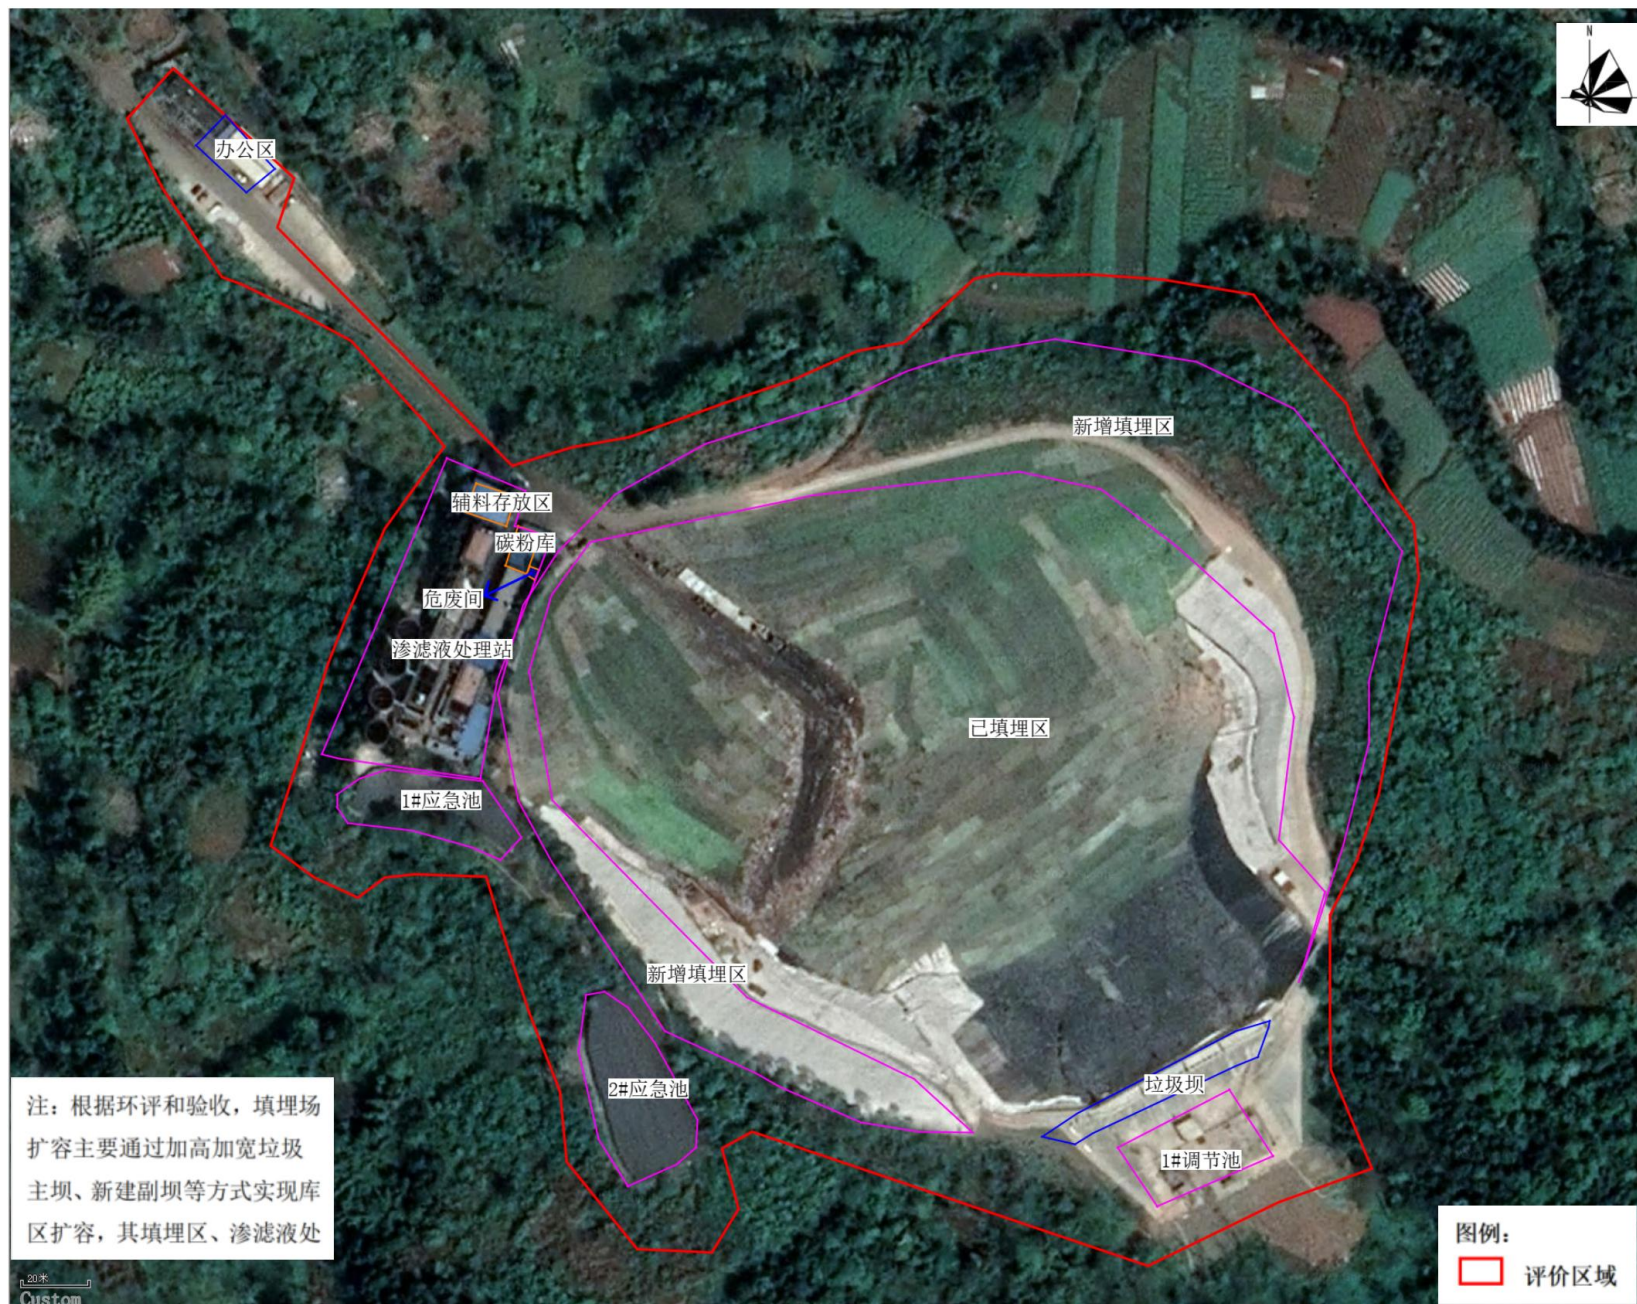
图4-1 企业平面布置图

乐至县仁和环保有限责任公司（城市生活垃圾处理厂）位于四川省资阳市乐至县天池镇石庙村4组，占地49666.00m<sup>2</sup>，日处理垃圾规模约为200t/d，服务对象为乐至县城镇生活垃圾。本项目平面组成主要包括填埋区和渗滤液处理站，项目平面布置图见表4-2，关于填埋区的扩容介绍见表4-3。项目平面布置图见图4-1，现场各功能区照片见图4-2.

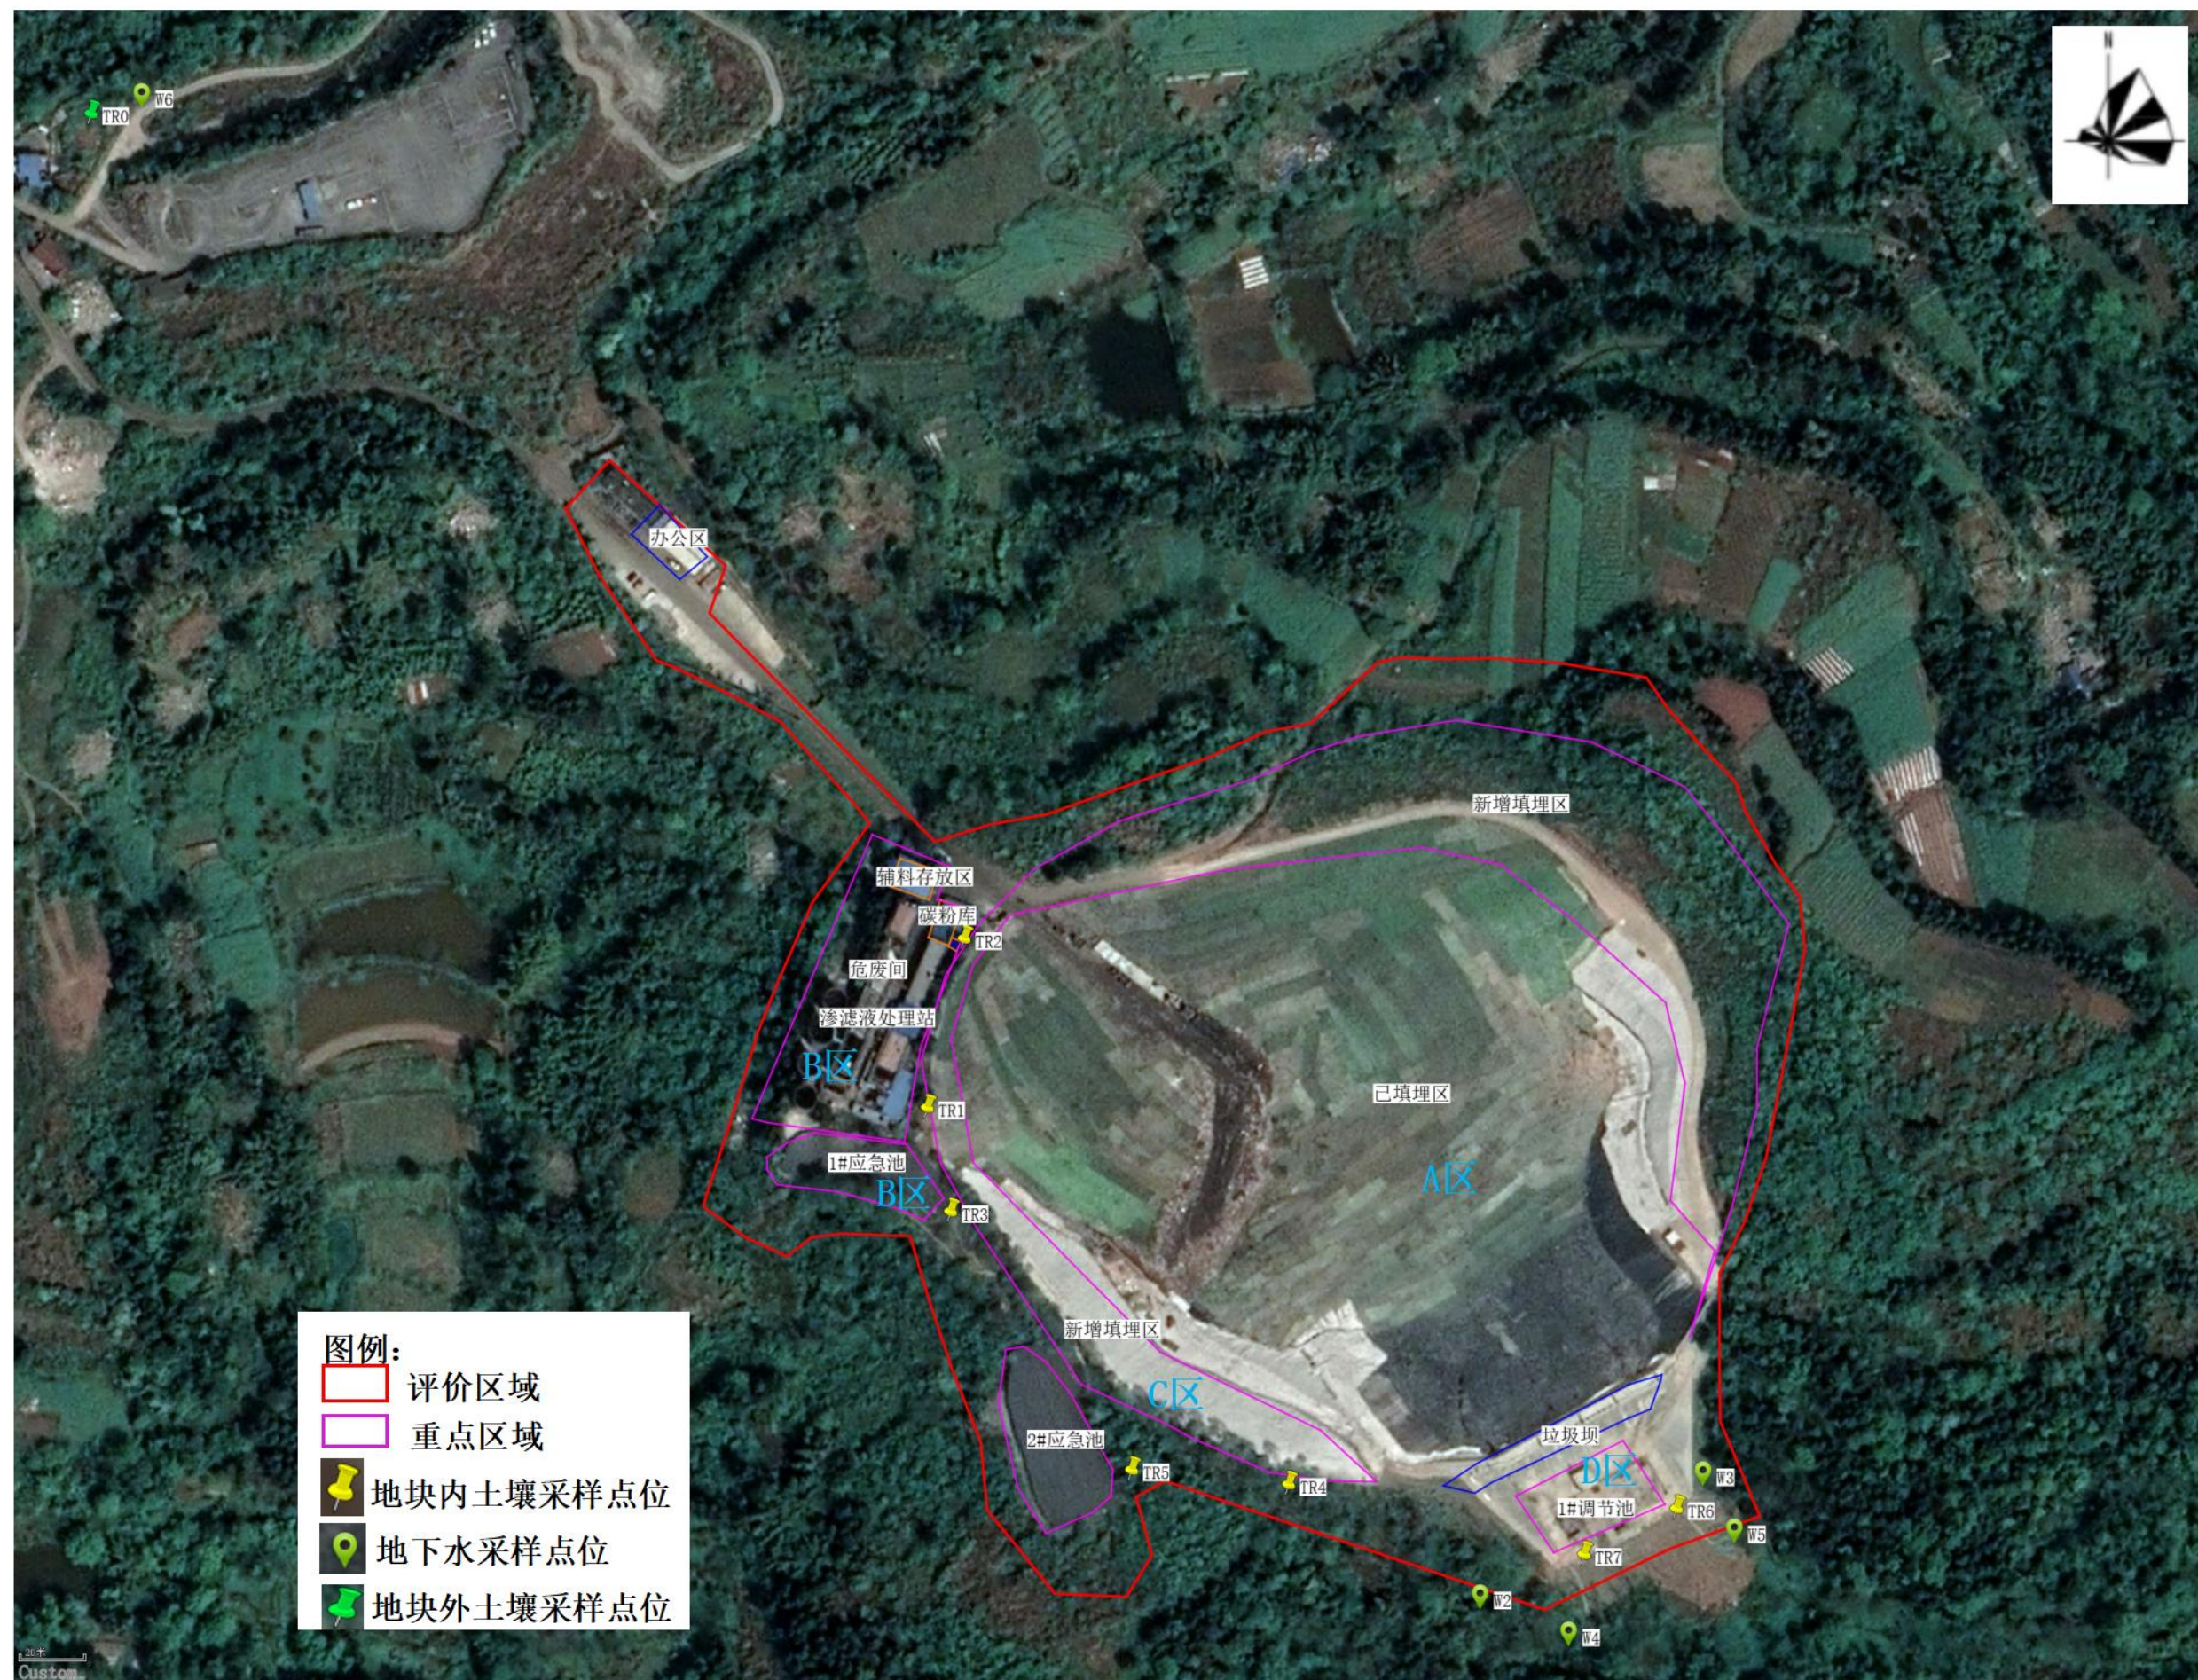
图6-1 重点监测单元及土壤监测布点图

企业重点单元及相应监测点/监测井的布设位置见图6-1。

| 重点单元 | 区域 | 单元内重点场所/设施/设备/生产活动 | 重点单元现状 | 单元类别 | 点位编号 | 点位位置 | 布设原因 |
|---|---|---|---|---|---|---|---|
| | | | | | TR4 | 渗滤液地上输送管道附件下方裸露土壤 | 渗滤液输送管道中，有地上管道，地上管道有部分下方为裸露土壤（部分下方为硬化地面），管道存在附件接口，为判断附件是否存在泄漏，在附件下方为裸露土壤的位置设置一个点位。 |
| 重点单元B | 渗滤液处理站 | 地上池体、地下池体、接地储罐、传输泵、离地储罐 | 目视防渗防腐措施完好，但对于地下池体无法判断底部防渗防腐结构现状 | 一类单元 | TR1 | 污泥池东侧外裸露土壤 | 1.不破坏原有硬化及防渗，<br>2.点位选在废水沟渠旁，可更好监控土壤污染情况 |

| | 危废间 | 在线监测废液、废机油、含油抹布及手套 | 地面防渗防腐措施完好，硬化无破损，未见污染痕迹 | | TR2 | 危废间东侧外裸露土壤 | 1.不破坏危废间原有硬化及防渗；<br>2.危废间外东侧有裸露土壤，且位于地下水流向下游，故点位布设在危废间地下水流向下游的裸露区域。 |
