# 安岳县周礼区域性养老服务中心项目地块 土壤污染状况初步调查报告

委托单位：安岳县民政局

编制单位：四川和鉴检测技术有限公司

二〇二三年九月

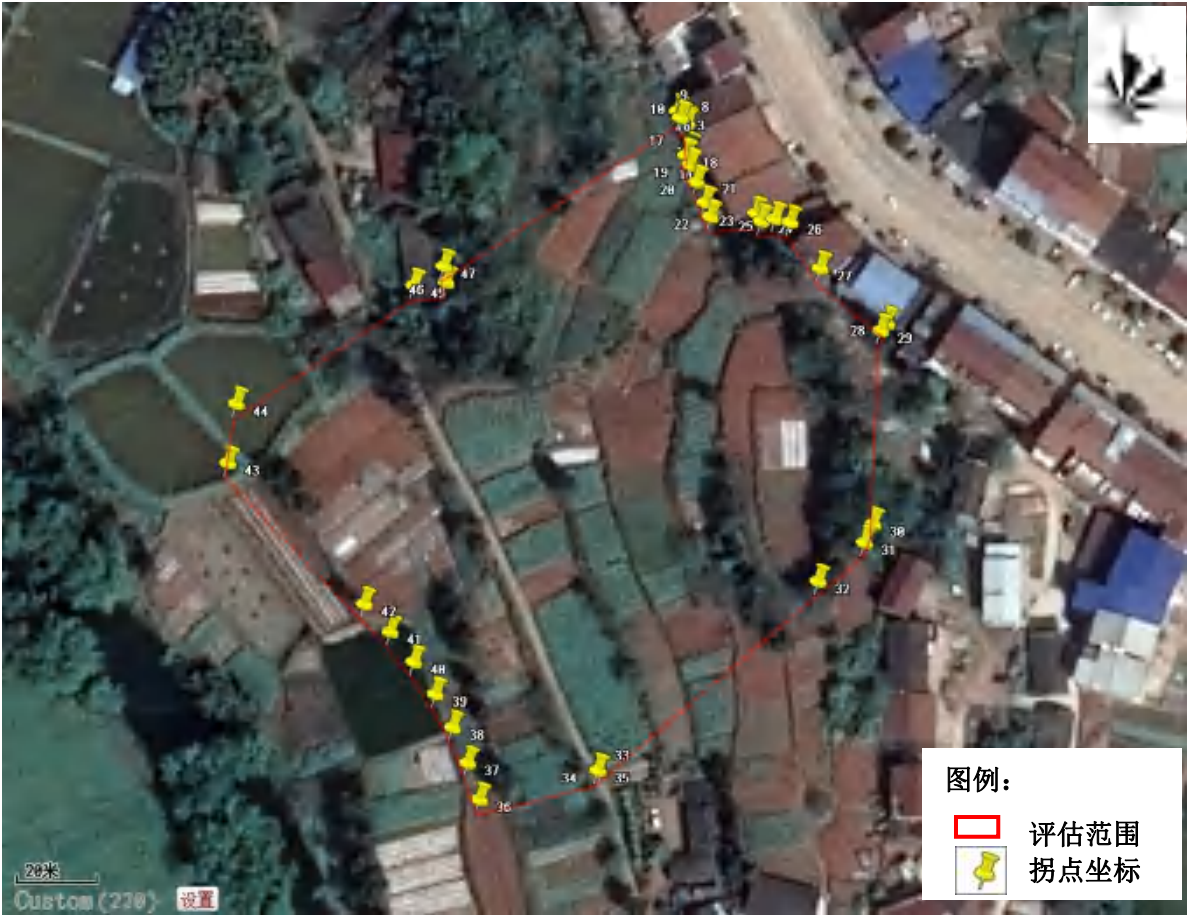
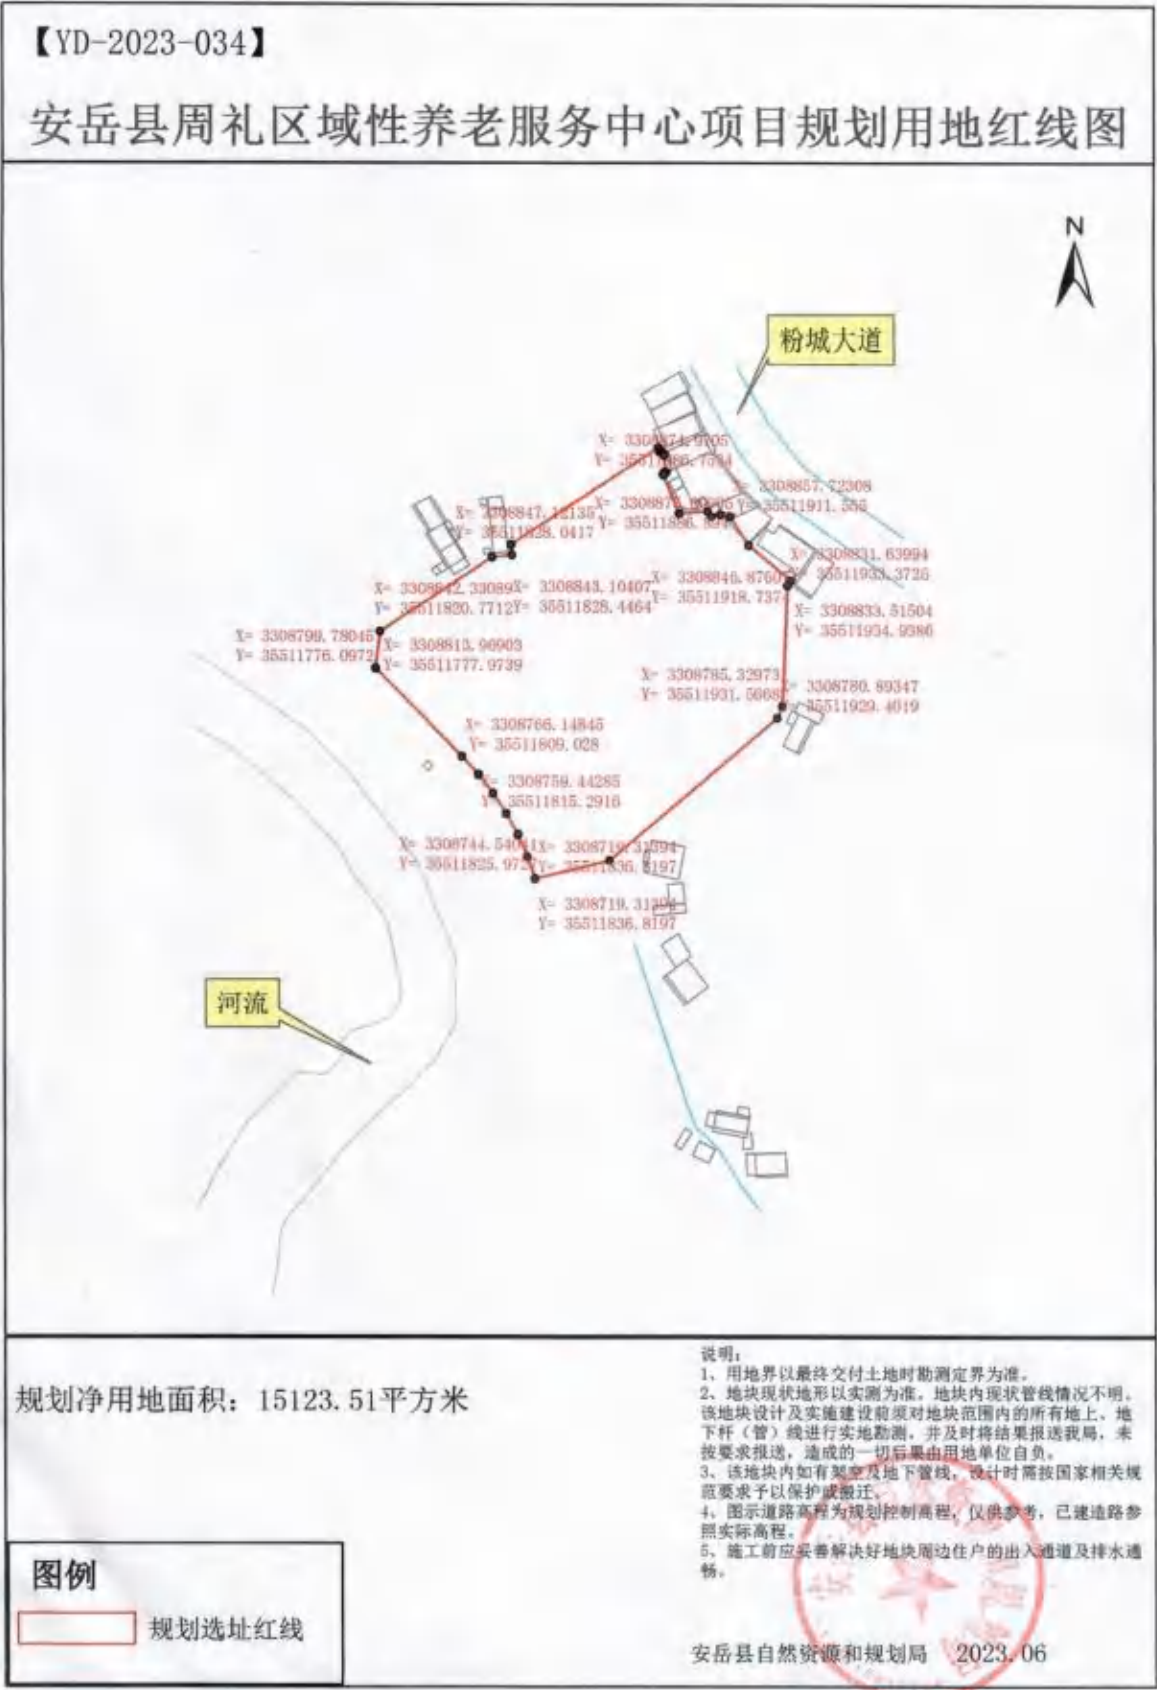
图 2.2-1 调查地块范围

本次土壤污染状况初步调查地块位于安岳县周礼镇响滩村一组、八组，粉城大道西段西南侧，地块占地面积共计 15123.51m<sup>2</sup>，调查地块规划范围见图 2.2-1，拐点坐标见表 2.2-1。

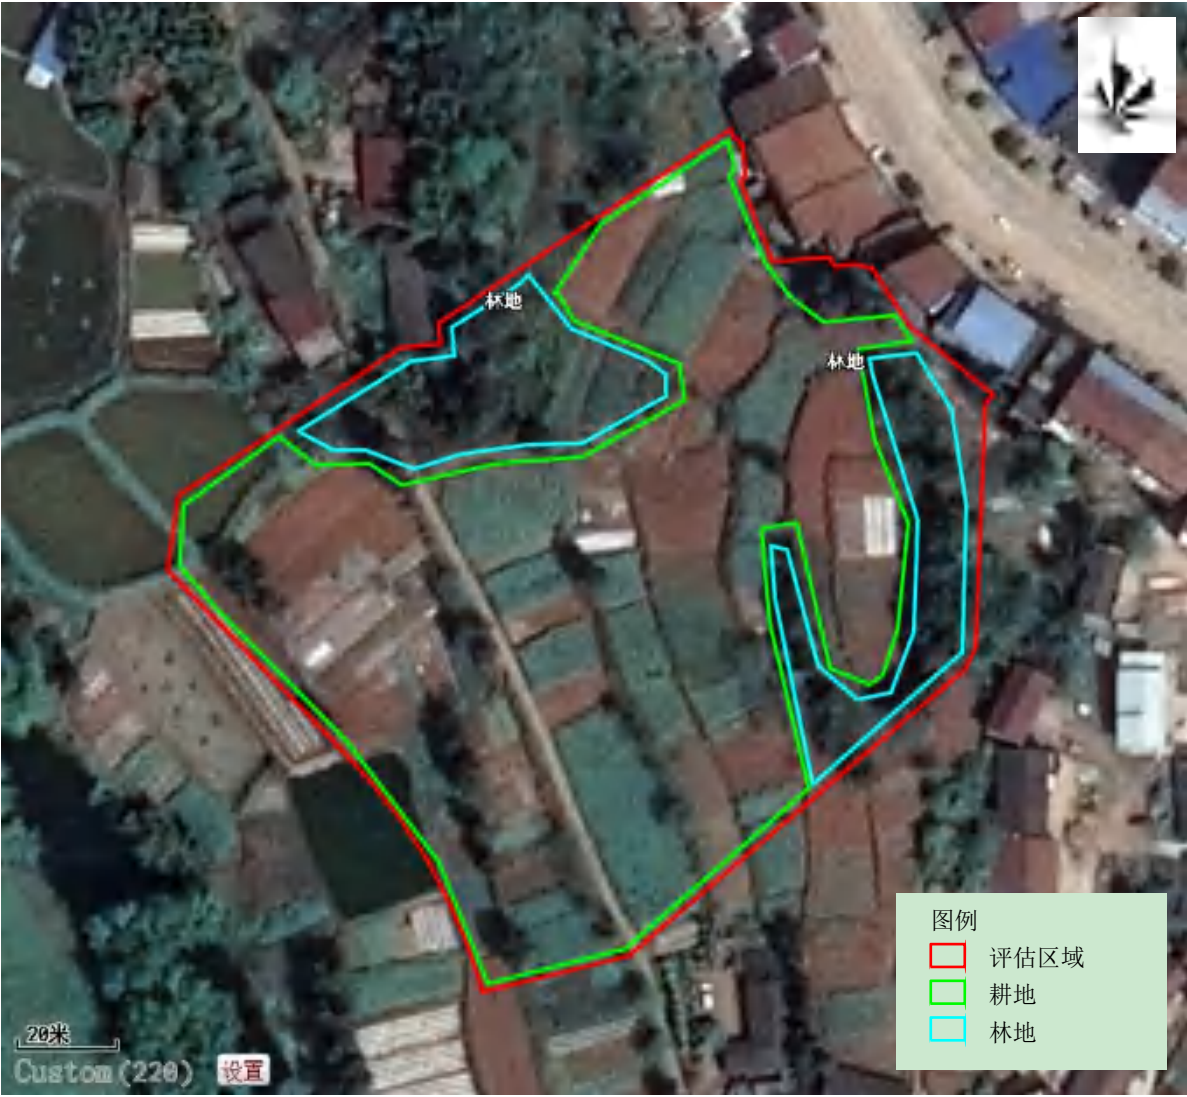
图 3.5-1 地块内平面布局图

评估地块位于安岳县周礼镇响滩村一组、八组，粉城大道西段西南侧，地块占地面积共计 15123.51m<sup>2</sup>。根据现场踏勘期间（2023 年 7 月）情况，地块现为农村环境，大部分区域为耕地，小部分为林地，地块内农作物和林木已清除，地块内无建构筑物。地块内地势总体北高南低，东高西低。地块内平面布局见图 3.5-1，现状照片见图 3.5-2。

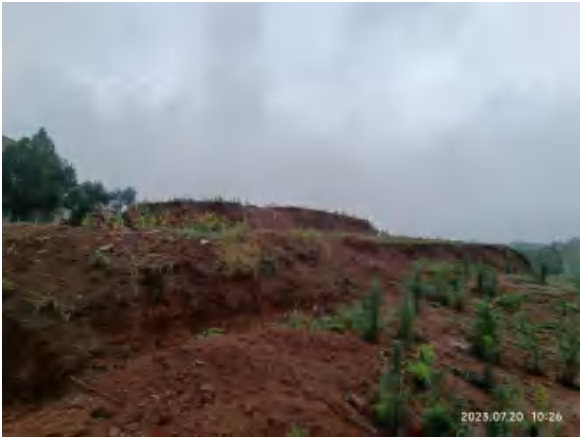
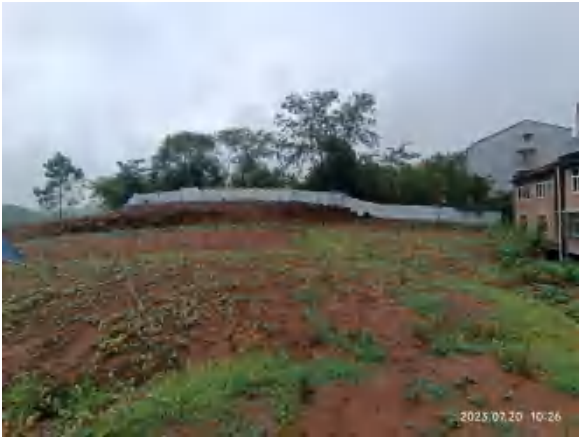
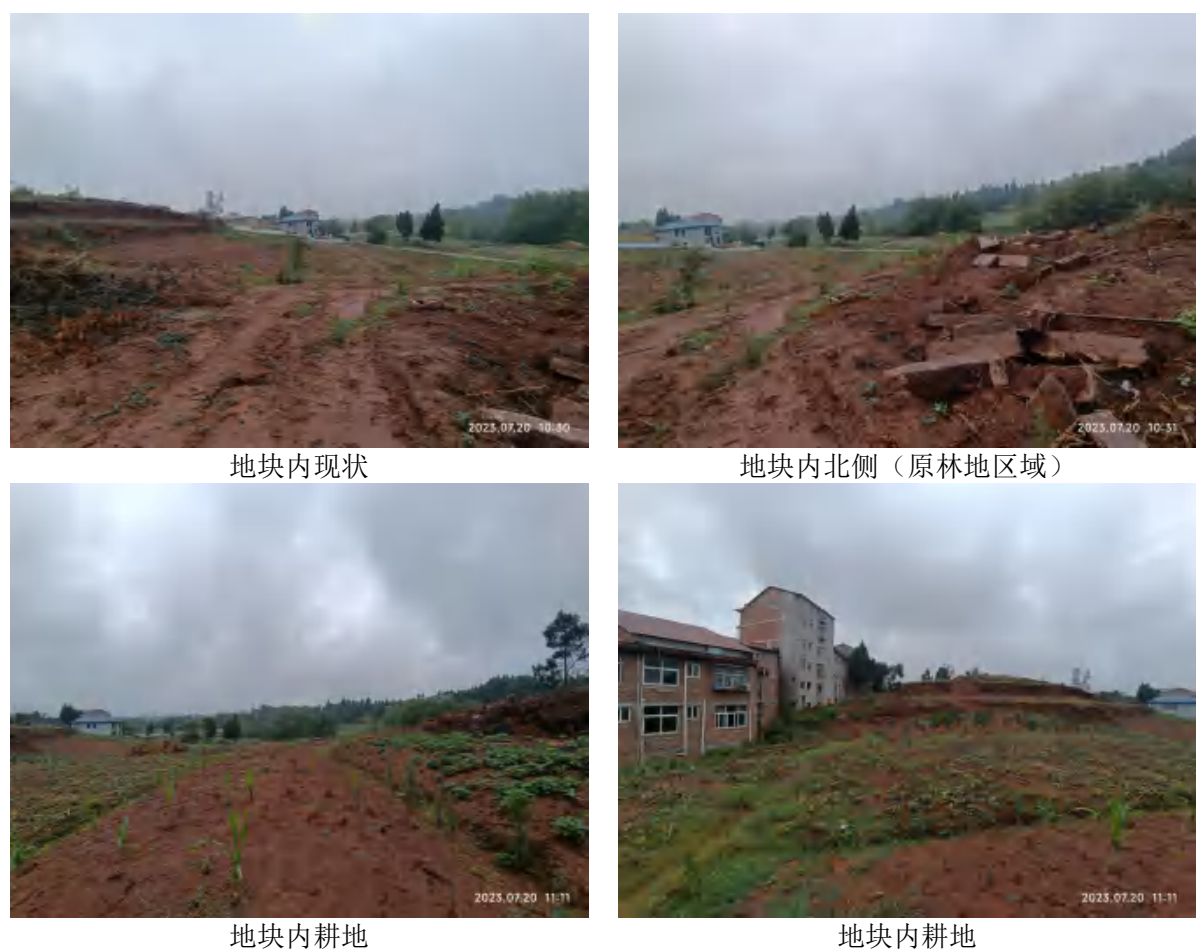
图 3.5-2 地块内现状照片

地块内东侧现状

地块内东侧现状（房屋在红线外）

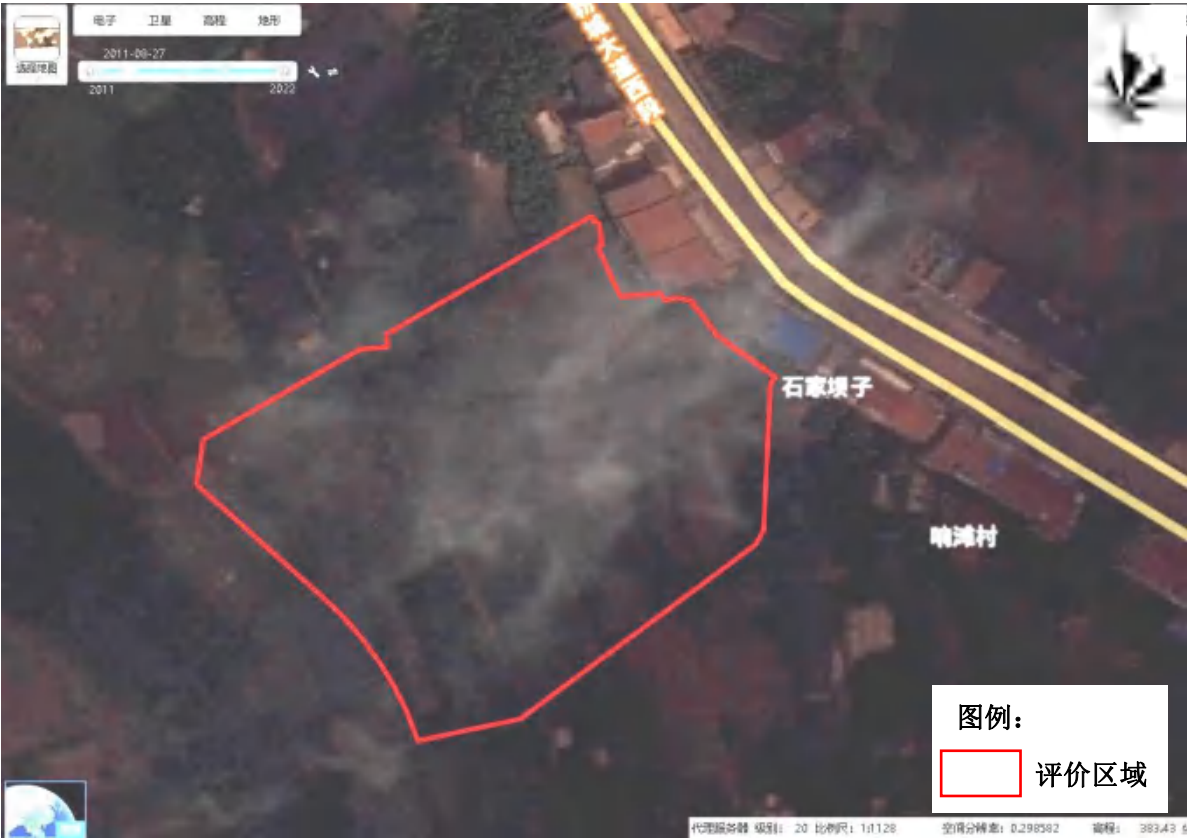
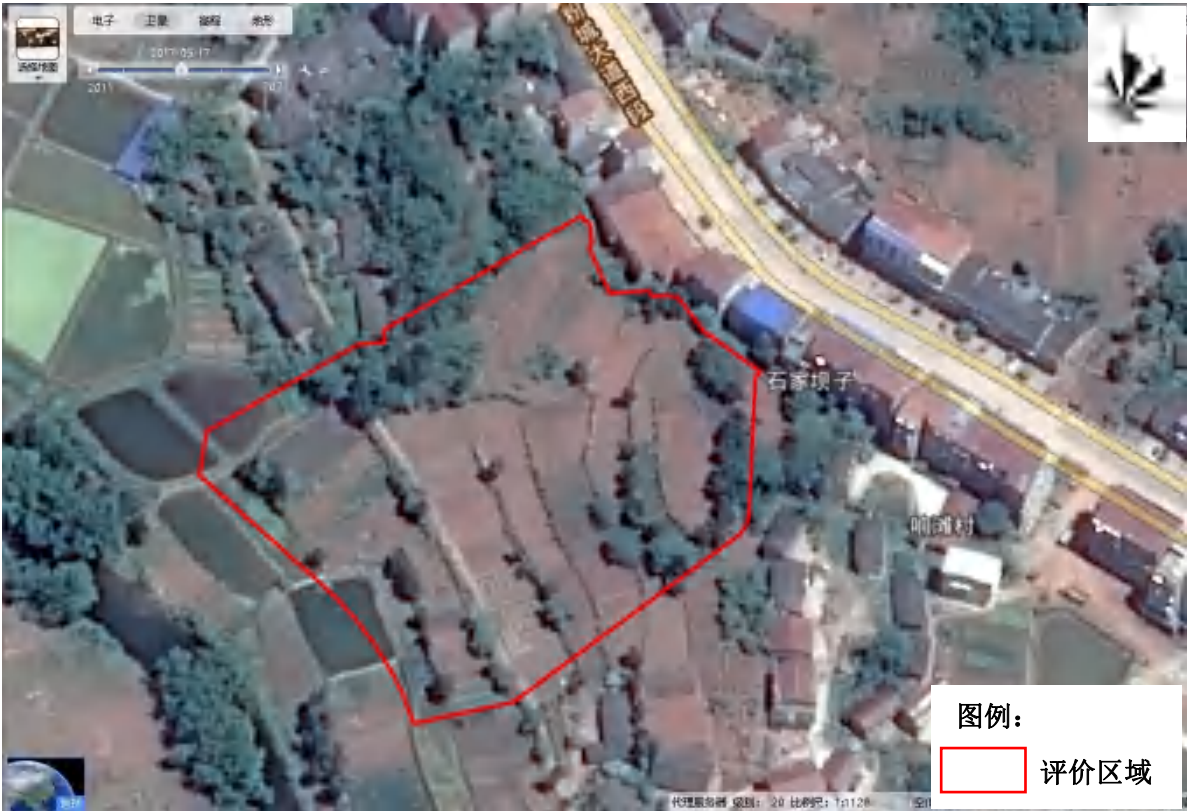
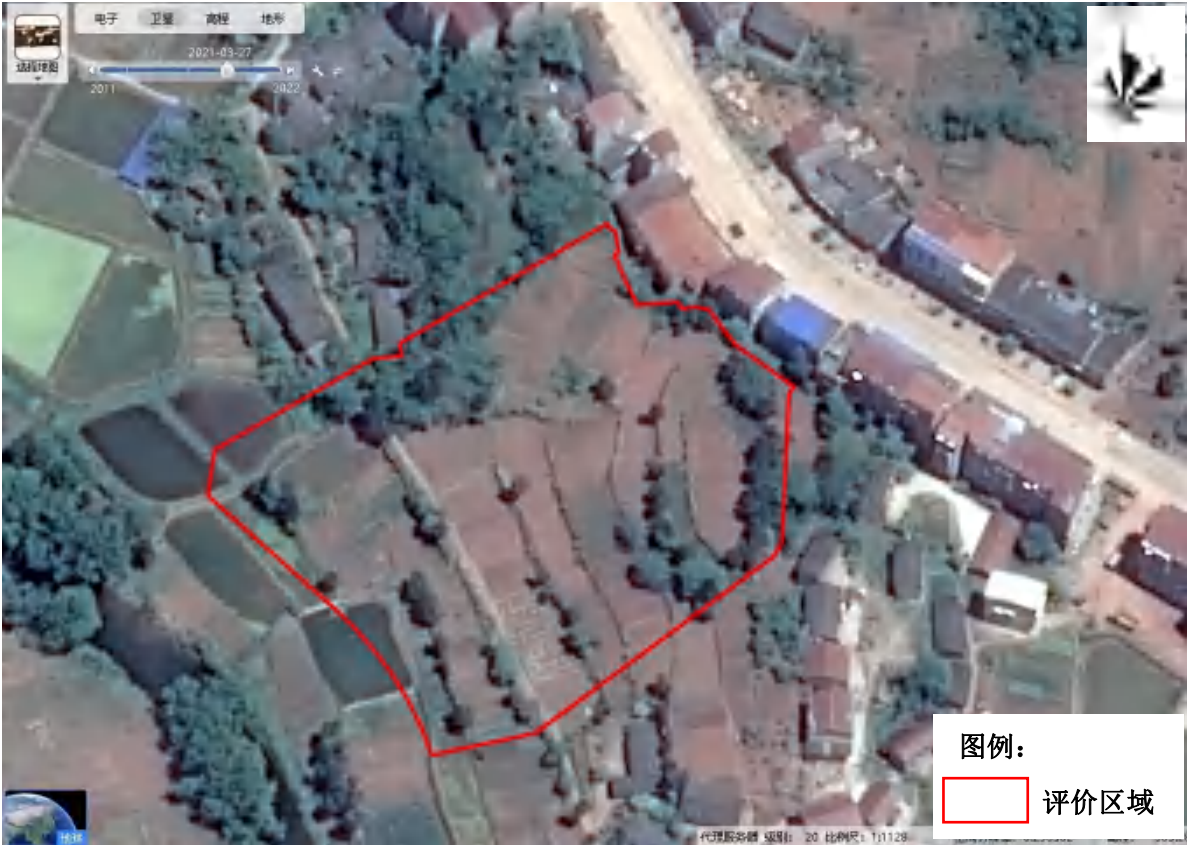
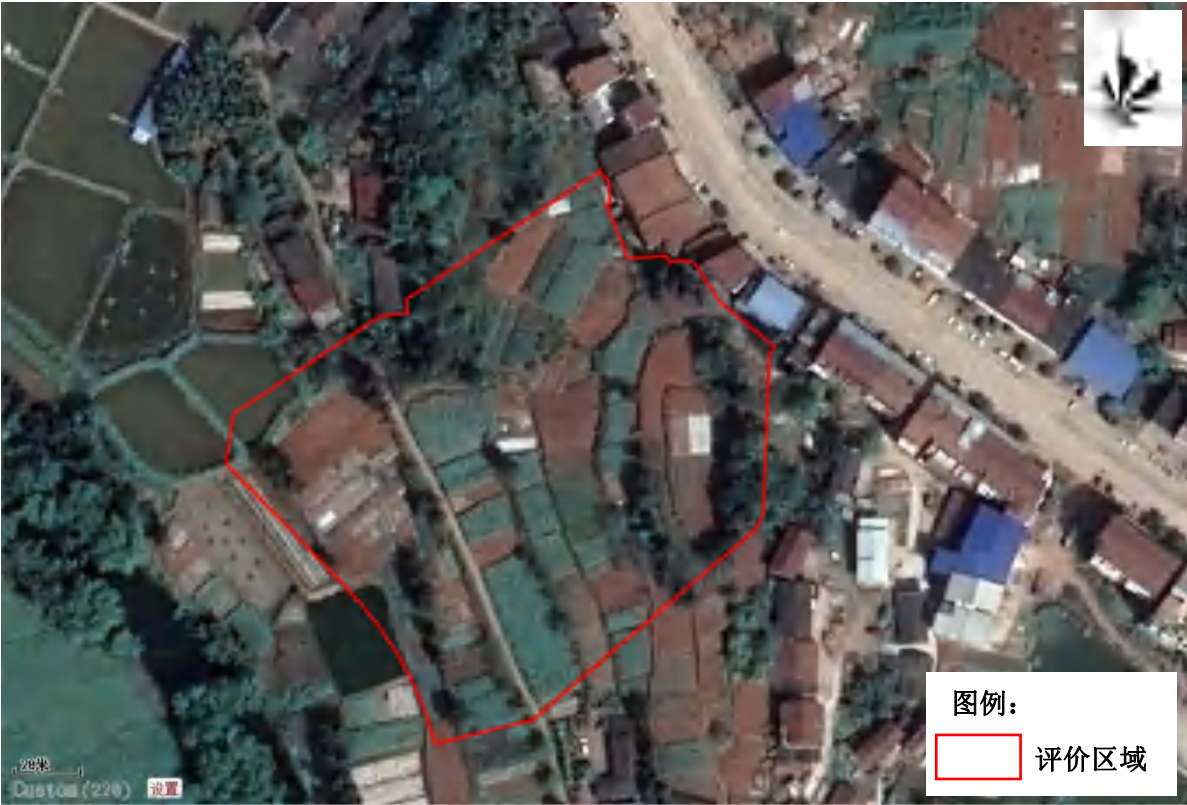
图 3.5-3 评价区域历史影像图

| 时间 | 类型 | 活动内容 | 来源 |
|---|---|---|---|
| 2011 年 8 月 27 日-2021 年 3 月 27 日 | 农村环境 | 耕地（含少量水田）、少量林地，耕地种植过程中仅有农家肥和氮肥使用，不使用农药 | |
| 2021 年 3 月 27 日-至今 | 农村环境 | 耕地（含少量水田）、少量林地，近期对地块内农作物和林木进行了清理 | |

2011 年 8 月 27 日历史影像

2017 年 5 月 17 日历史影像

2021 年 3 月 27 日历史影像

调查时期卫星影像

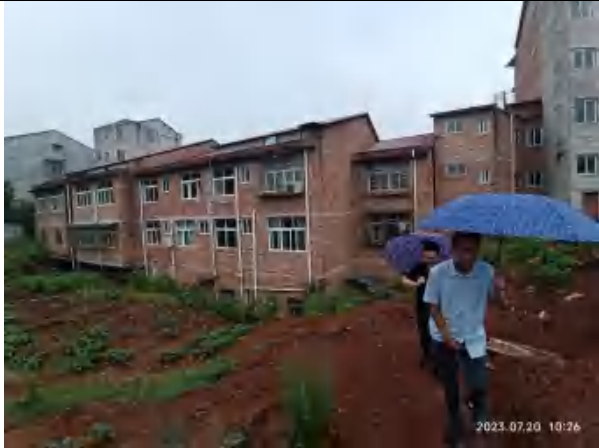
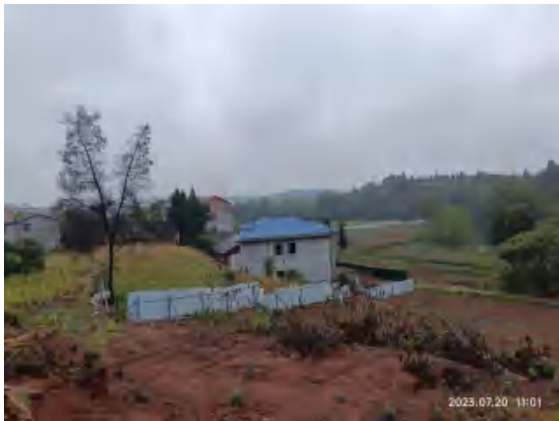
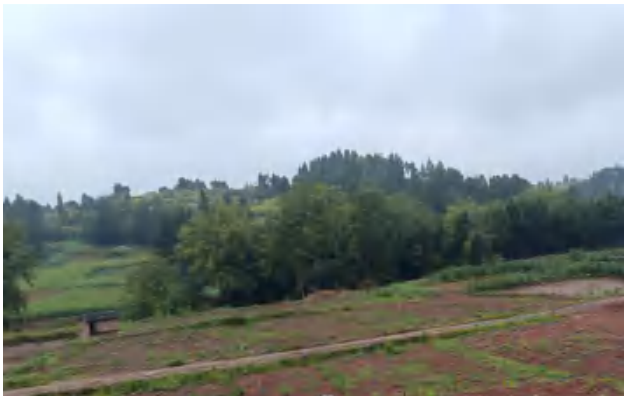
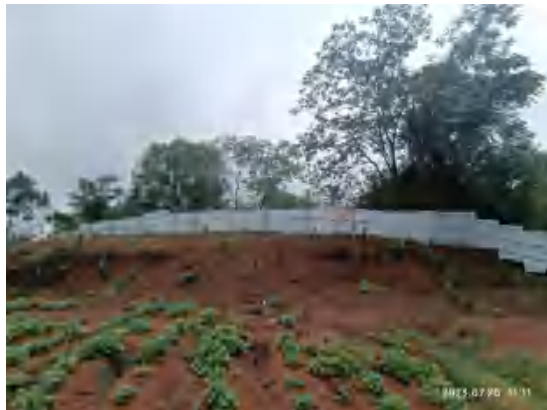
图 3.6-1 地块周边外环境现状照片

东北侧外环境（居民）

南侧外环境

西侧外环境

东侧外环境

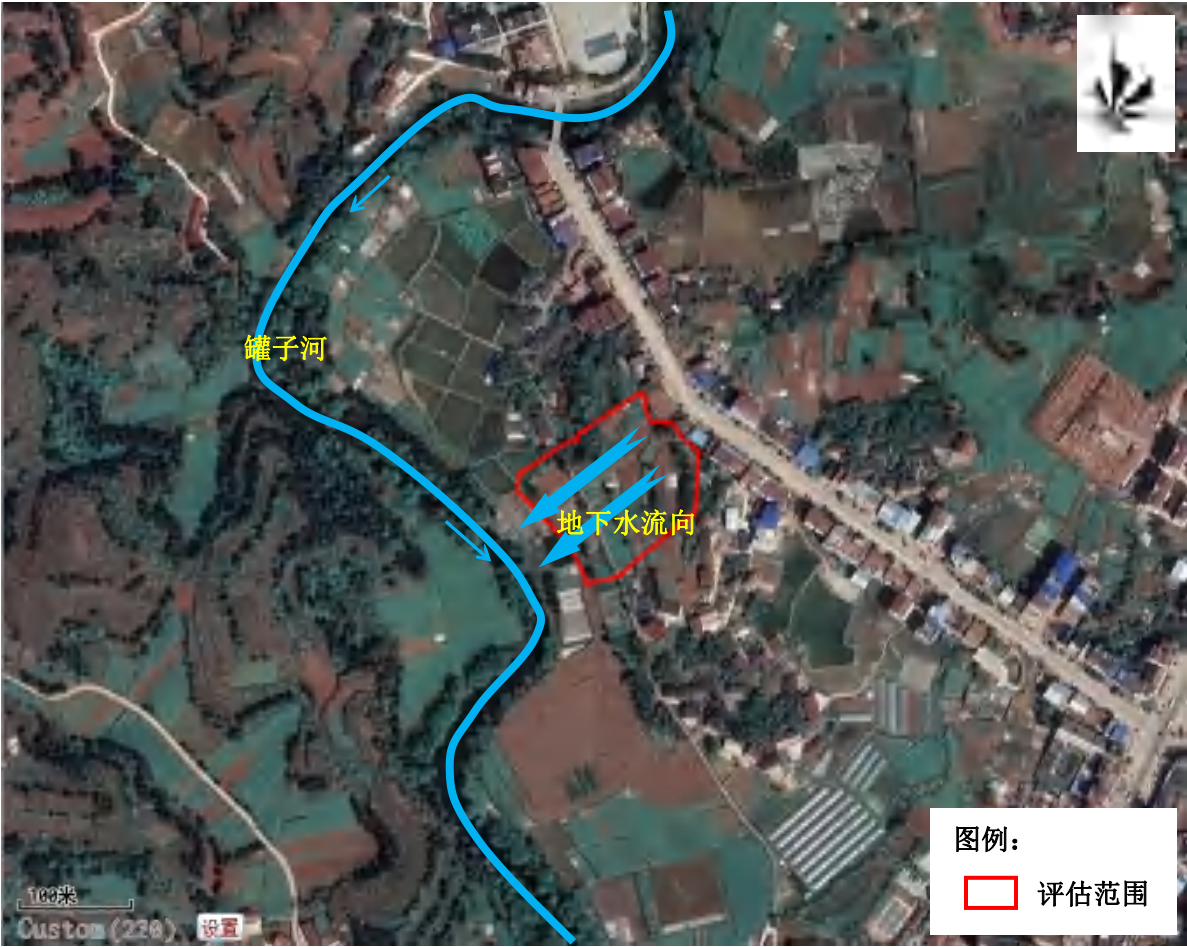
图 4.2-2 评价地块地下水流向图

地下水流向受地形影响，垂直于等潜水位线，从高处流向低处。根据地块及周边地形地势，地块外西侧约 40 米处为罐子河，罐子河自北向南流向，地块内地势整体东高西低，地面标高约 379.80m~392.97m 之间，相对高差 13.17m 米，根据地块地形及周边地表水流向情况，确定地块所在区域地下水流向为自东北向西南方向。

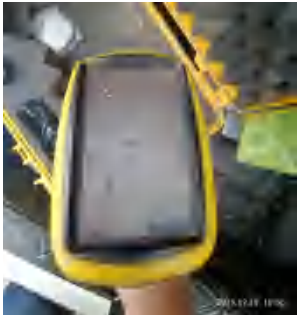
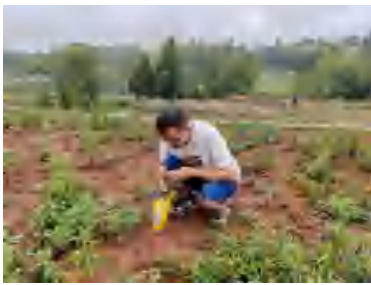
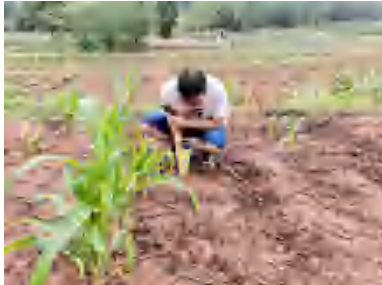
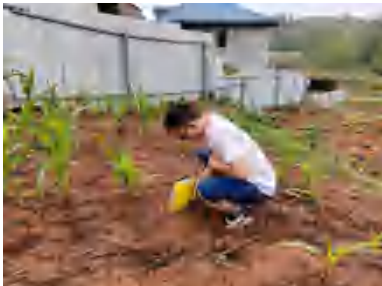
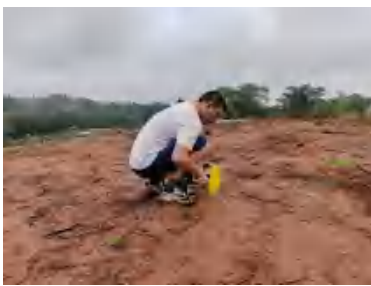
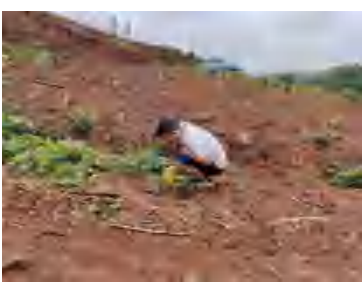
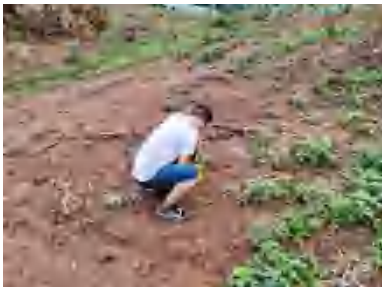
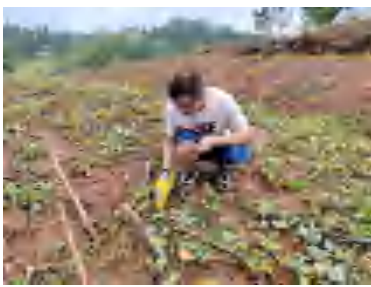
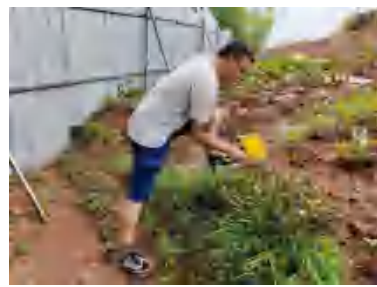
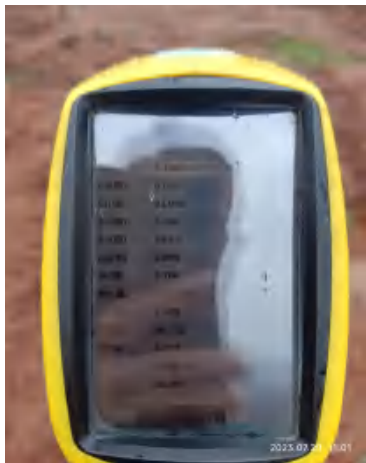
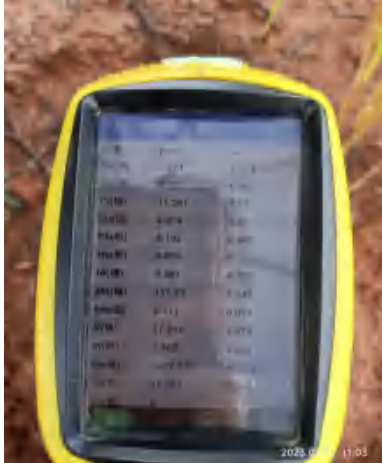
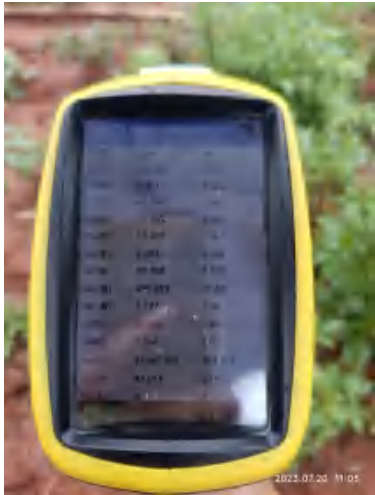
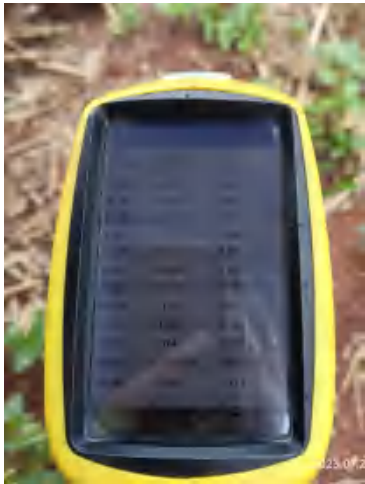
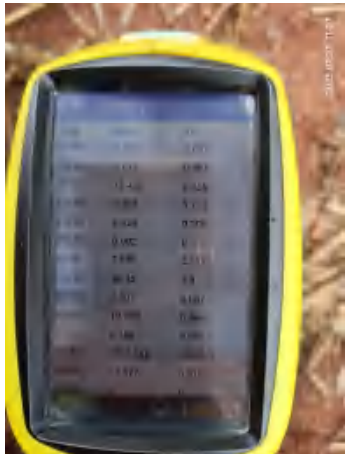
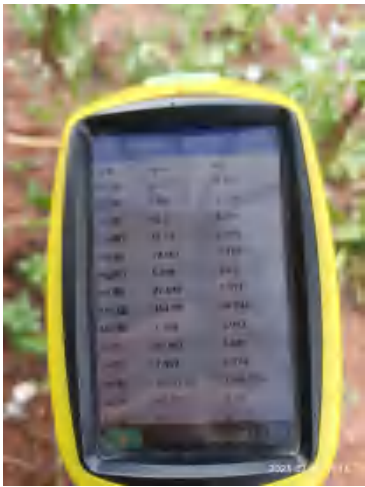
KJ8 快检数据照片  
图 7.4-2 现场快检照片

通过资料分析和现场踏勘，地块内为历史用途为耕地和少量的林地，耕地种植过程中不使用农药，不存在重点区域，耕地内土壤扰动主要为表层 0-20cm 的土壤，因此按照系统布点法在地块内共布设 8 个土壤快速监测点位，确保地块内每个区域均有点位覆盖，对表层土壤（0-20cm）进行快速检测。现场快检照片见图 7.4-2，布设具体位置见图 7.4-3。
