# 安岳县自然资源和规划局岳 348 号地块 土壤污染状况初步调查报告

委托单位：安岳县自然资源和规划局

编制单位：四川和鉴检测技术有限公司

二〇二三年九月

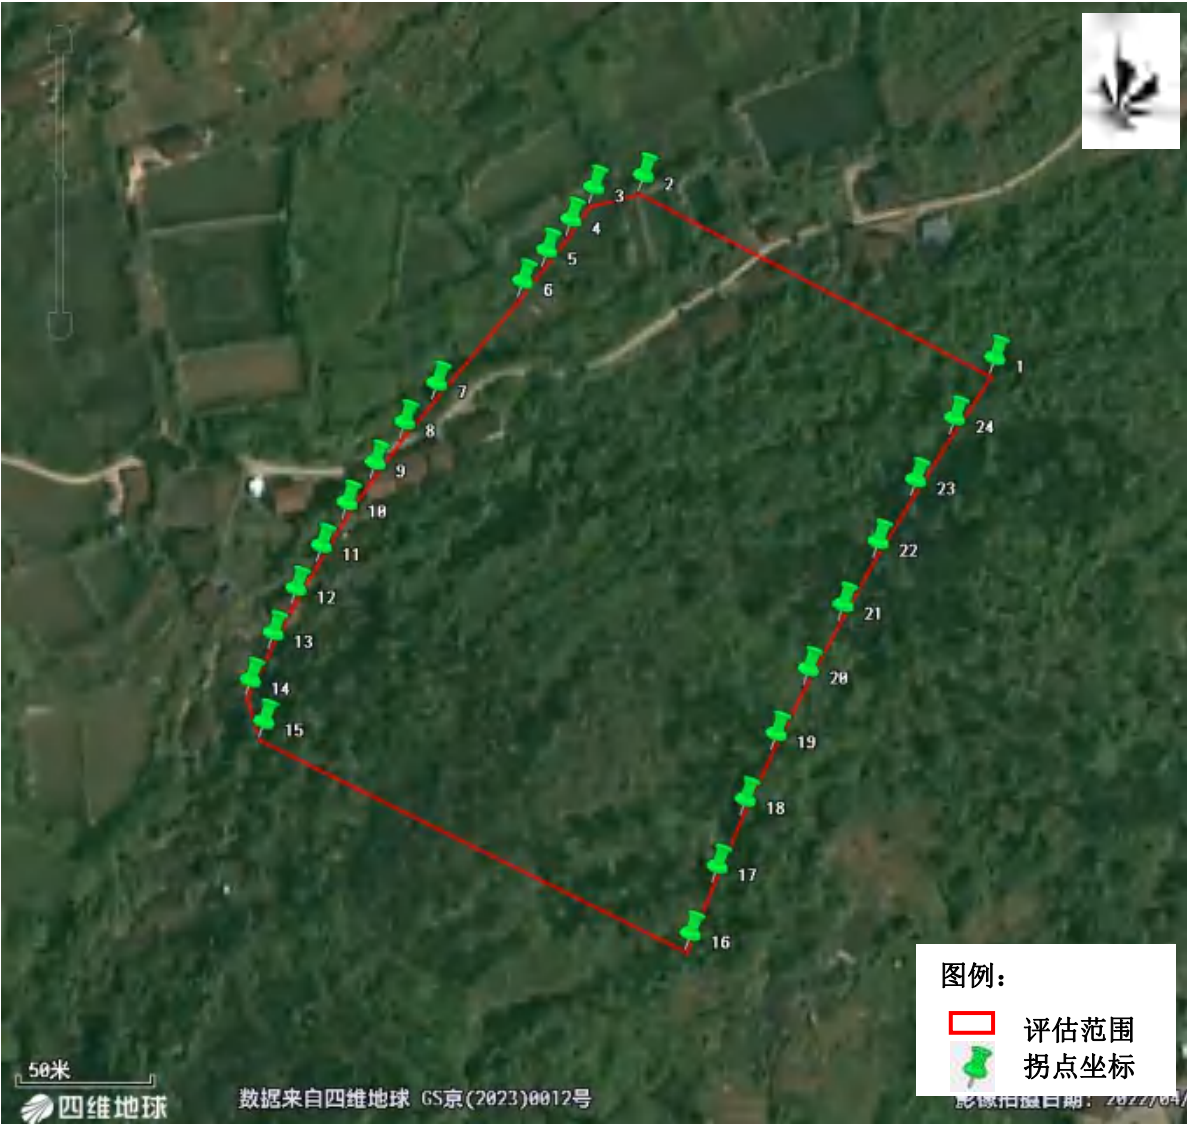
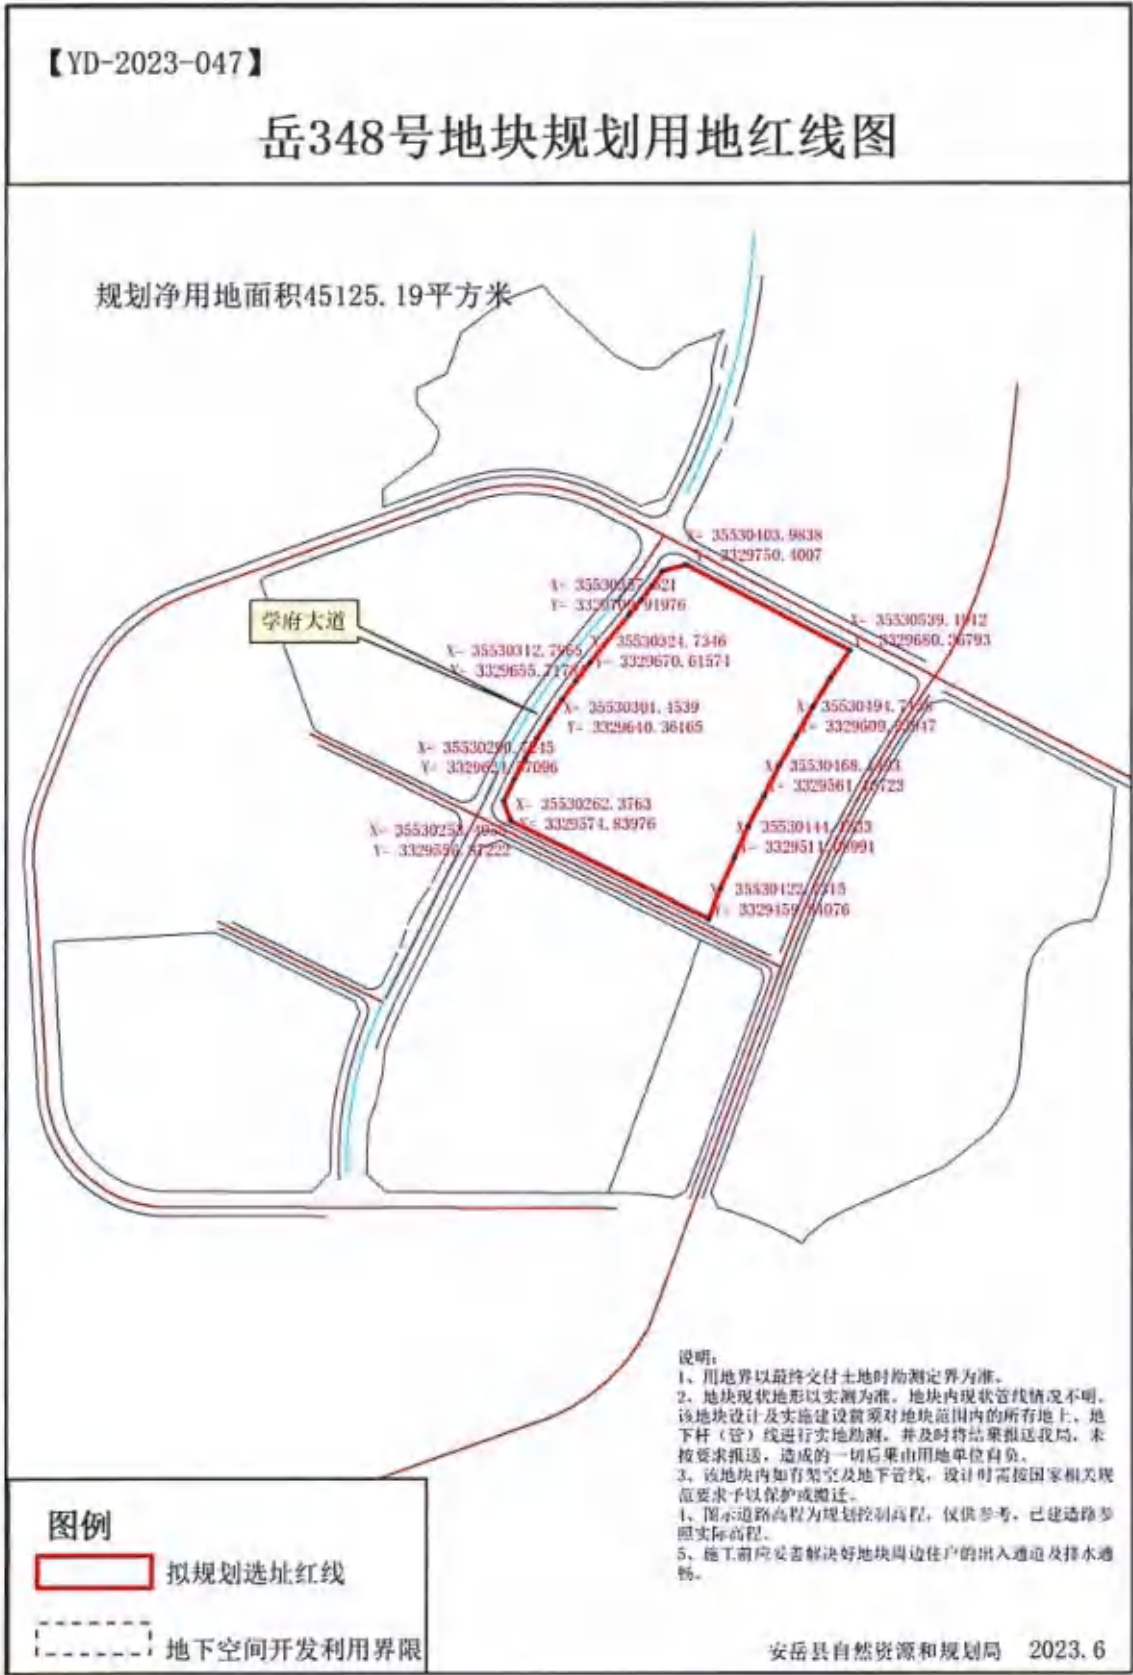
图 2.2-1 调查地块范围

本次土壤污染状况初步调查地块位于安岳县城南片区 B15-1 地块内（岳城街道贾岛村），地块占地面积共计 45125.19m<sup>2</sup>，调查地块规划范围见图 2.2-1，拐点坐标见表 2.2-1。

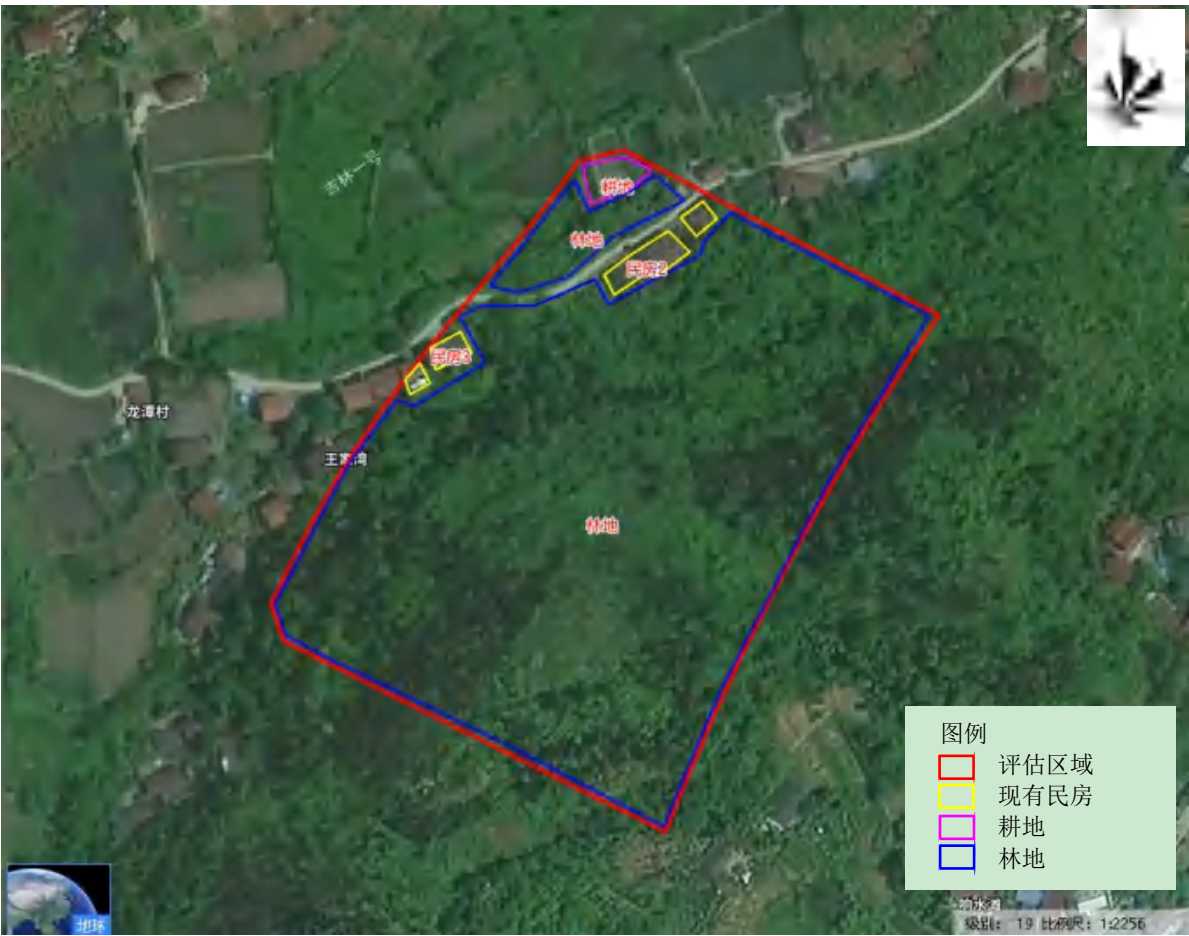
图 3.5-1 地块内平面布局图

| 名称 | 占地面积 | 分布区域 | 用途 | 是否有残余废弃物 | 是否从事生产活动 | 是否有隐蔽设施 |
|---|---|---|---|---|---|---|
| 民房 3 | 约 150m <sup>2</sup> | 西侧 | 生活住宿 | 否 | 否 | 否 |
| 民房 4 | 约 80m <sup>2</sup> | 西侧 | 生活住宿 | 否 | 否 | 否 |

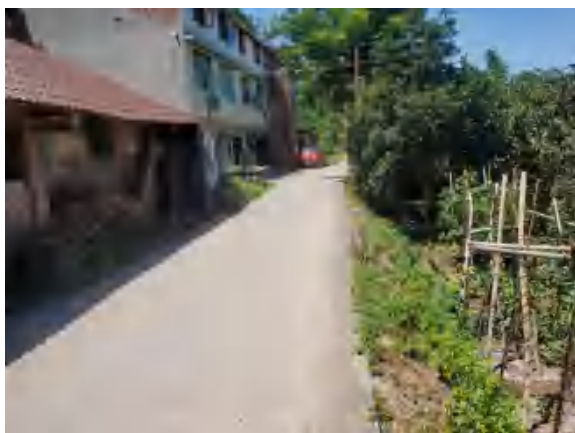
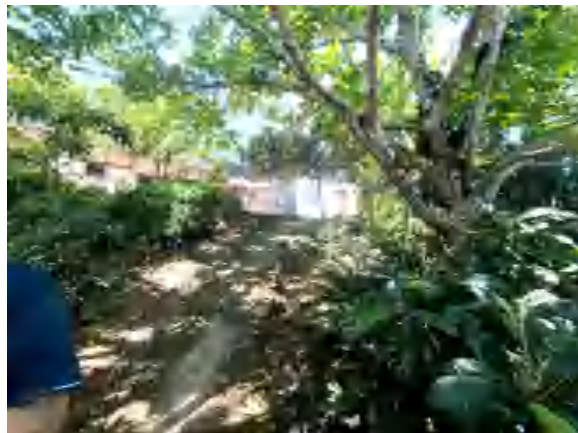
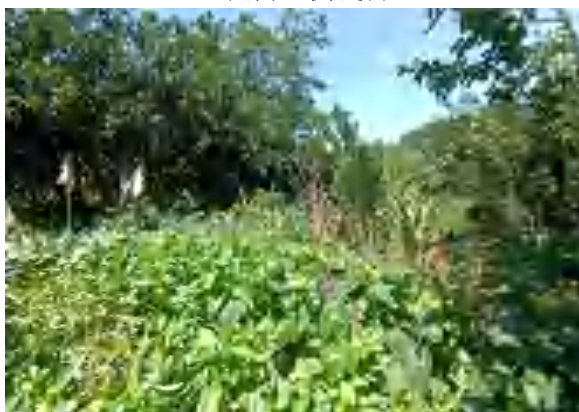
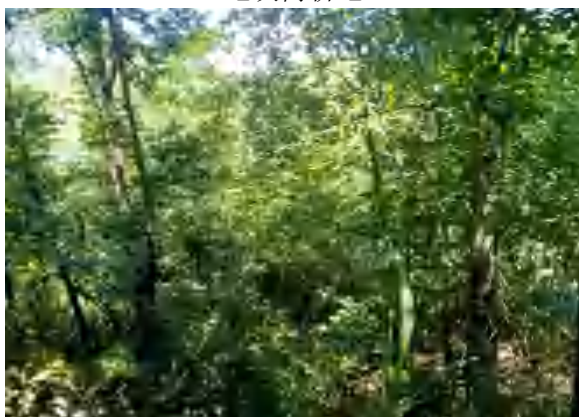
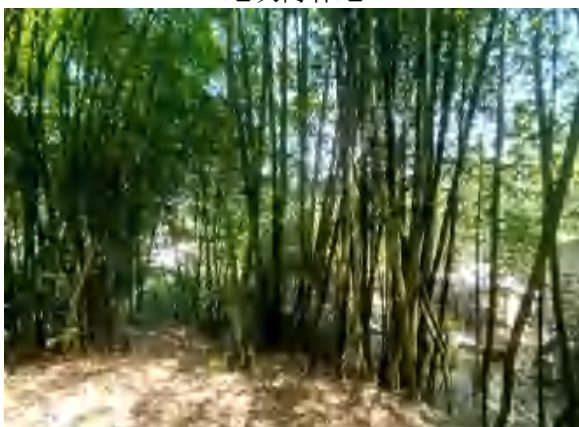
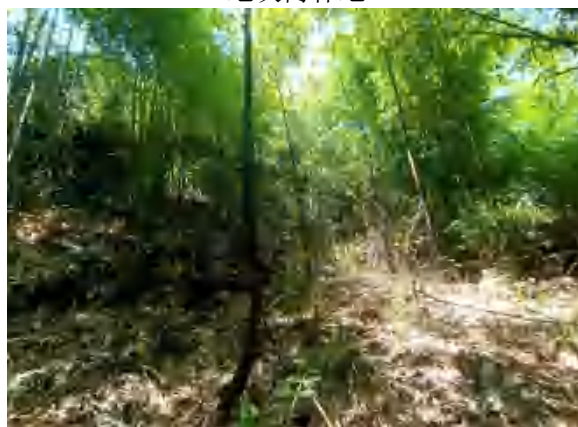
图 3.5-2 地块内现状照片

地块内北侧民房

地块内西侧民房

地块内耕地

地块内林地

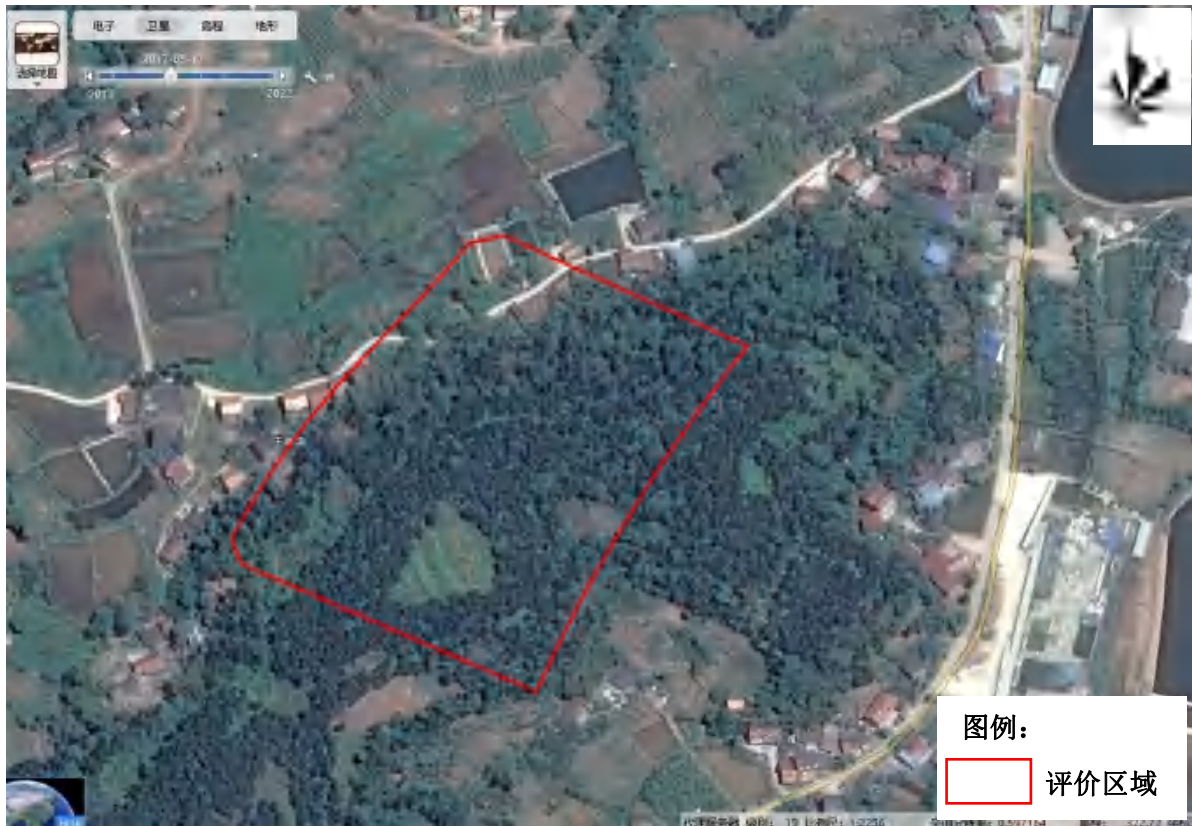
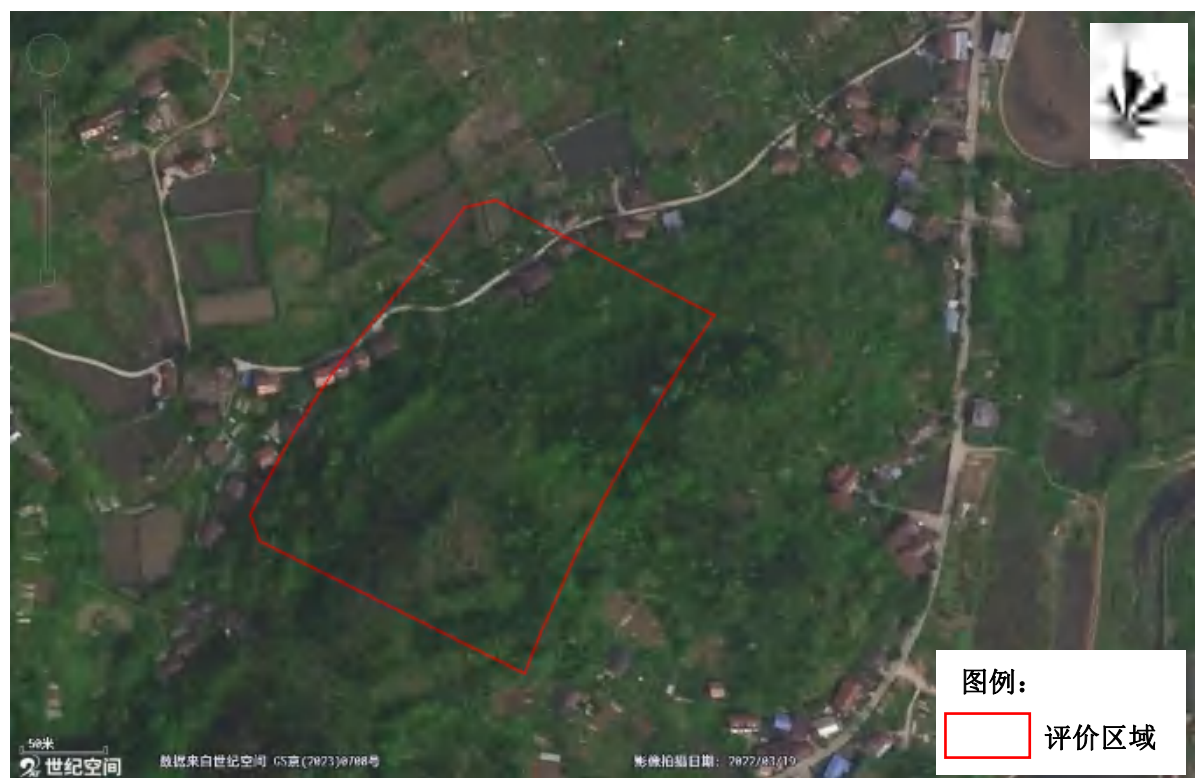
现场调查时期影像  
图 3.5-3 评价区域历史影像图

| 时间 | 类型 | 活动内容 | 来源 |
|---|---|---|---|
| 2013 年-2021 年 3 月 27 日 | 农村环境 | 农户、耕地、林地 | |
| 2021 年 3 月 27 日-至今 | 农村环境 | 农户、耕地、林地 | |

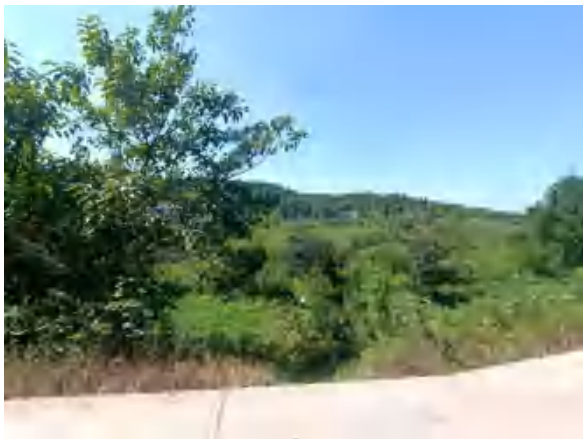
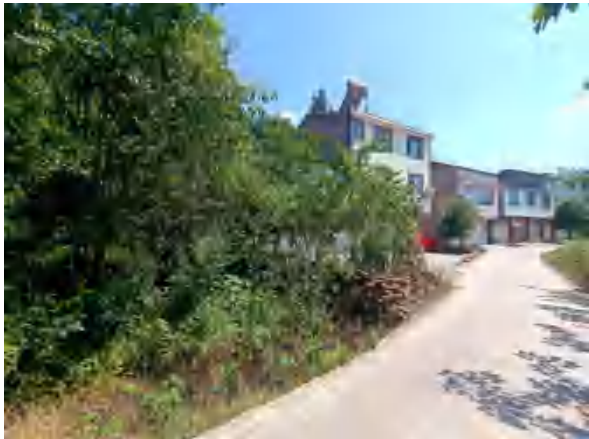
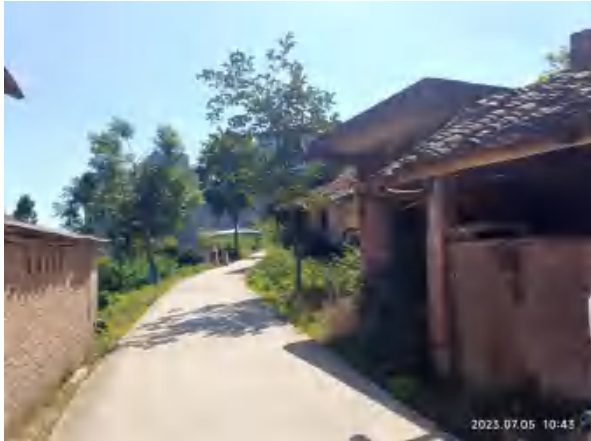
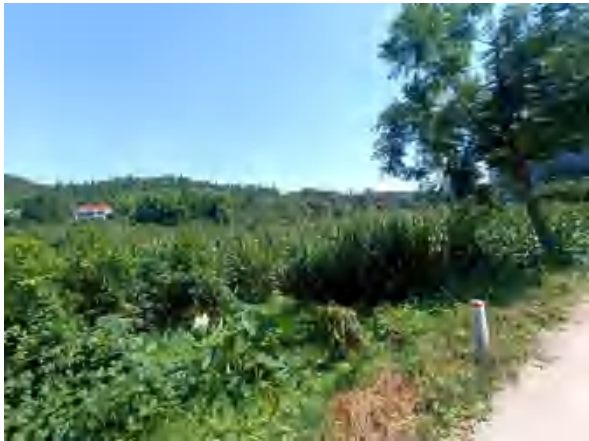
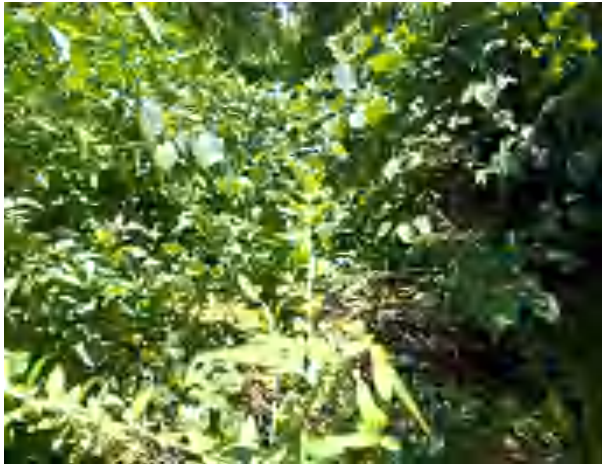
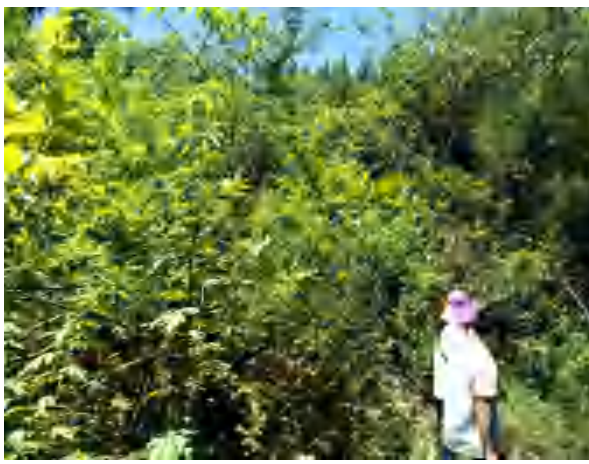
图 3.6-1 地块周边外环境现状照片

| 方位 | 现状名称 | 距离（m） |
|---|---|---|
| 南侧 | 林地 | 紧邻 |
| 东侧 | 林地 | 紧邻 |

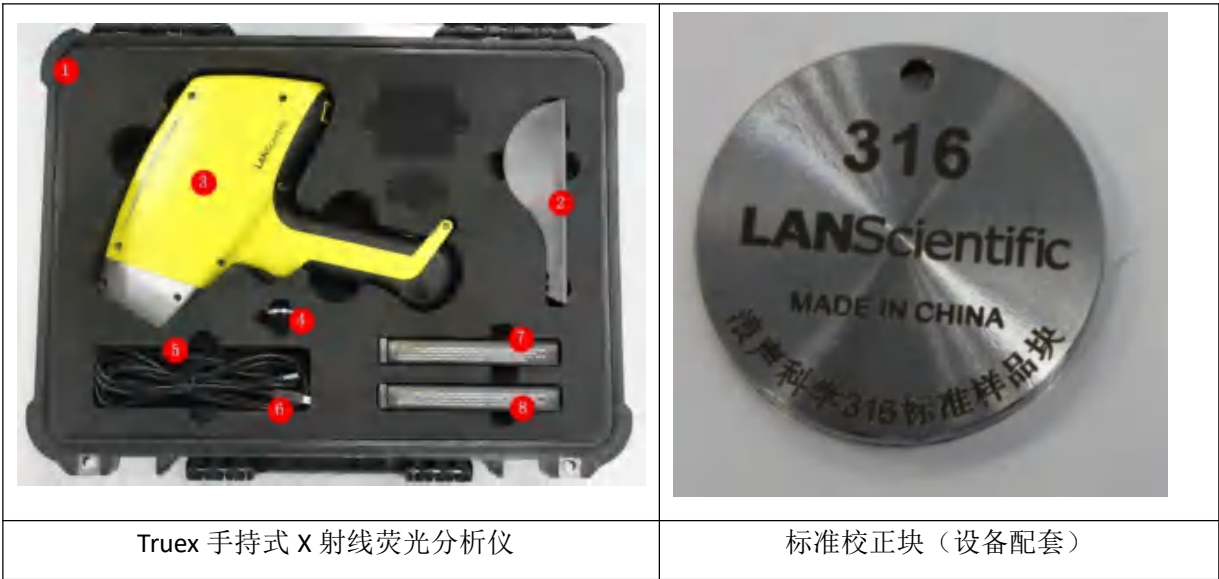
图 7.4-1 快检设备示意图

| 序号 | 内容 | 快检设备信息 |
|---|---|---|
| 5 | 置信区间 | 95% |
| 6 | 误差 | ±2 δ （仪器显示） |

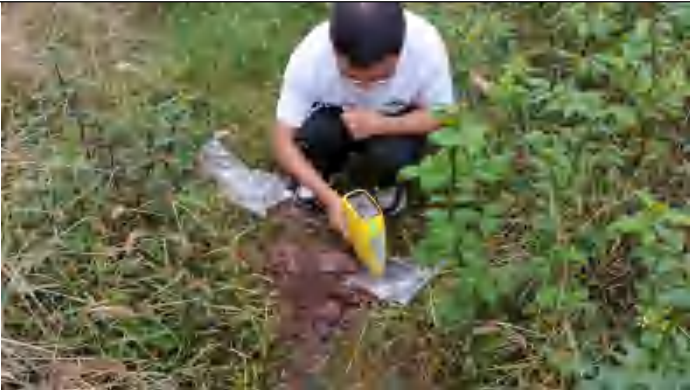
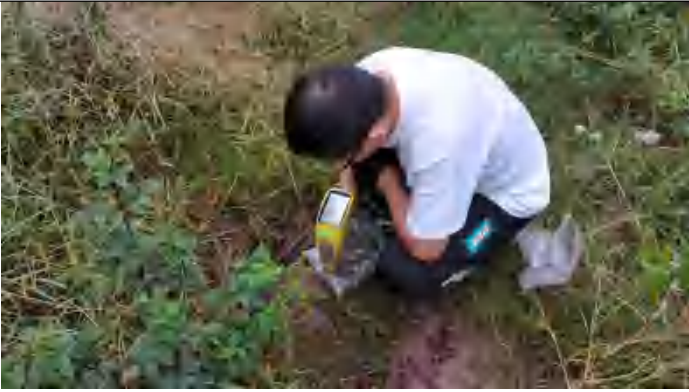
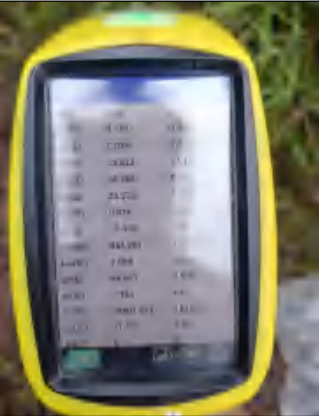
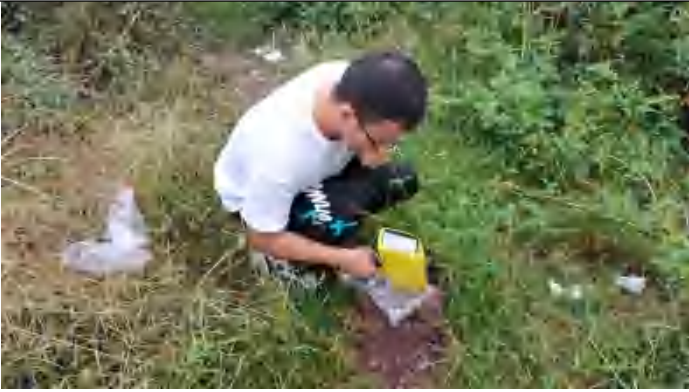
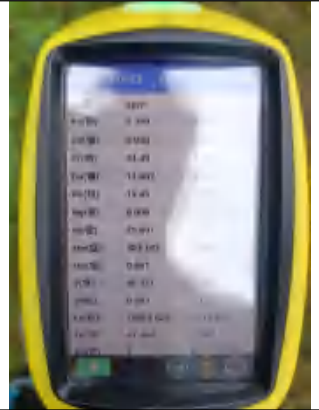
图 7.4-3 地块内 KJ6 点位土壤快检复测照片

根据 XRF 仪器的检出限，汞、镉、砷检出限为 2ppm，铬、铜、铅、镍、锰、钼、钒、锌检出限为 1ppm（见附件四），由于地块历史上无工业企业和规模化养殖存在，紧邻周边污染源的污染风险小，地块内土壤快检重金属含量较低，部分重金属（包括汞和镉）检测值小于仪器检出限，故填写为“ND”。其中 KJ6 点位砷检出值超过 80%，在该点位四周 1m 范围内分别设点进行了复测，检测深度为 0-20cm，现场照片见图 7.4-3，快检结果见表 7.4-3。

| KJ13（KJ6 东侧 1m）快检照片 | KJ13 快检结果 |

| KJ14 (KJ6 南侧 1m) 快检照片 | KJ14 快检结果 |
| KJ15 (KJ6 西侧 1m) 快检照片 | KJ6 西侧 0.5m 快检结果 |
| KJ16 (KJ6 北侧 1m) 快检照片 | KJ6 北侧 0.5m 快检结果 |

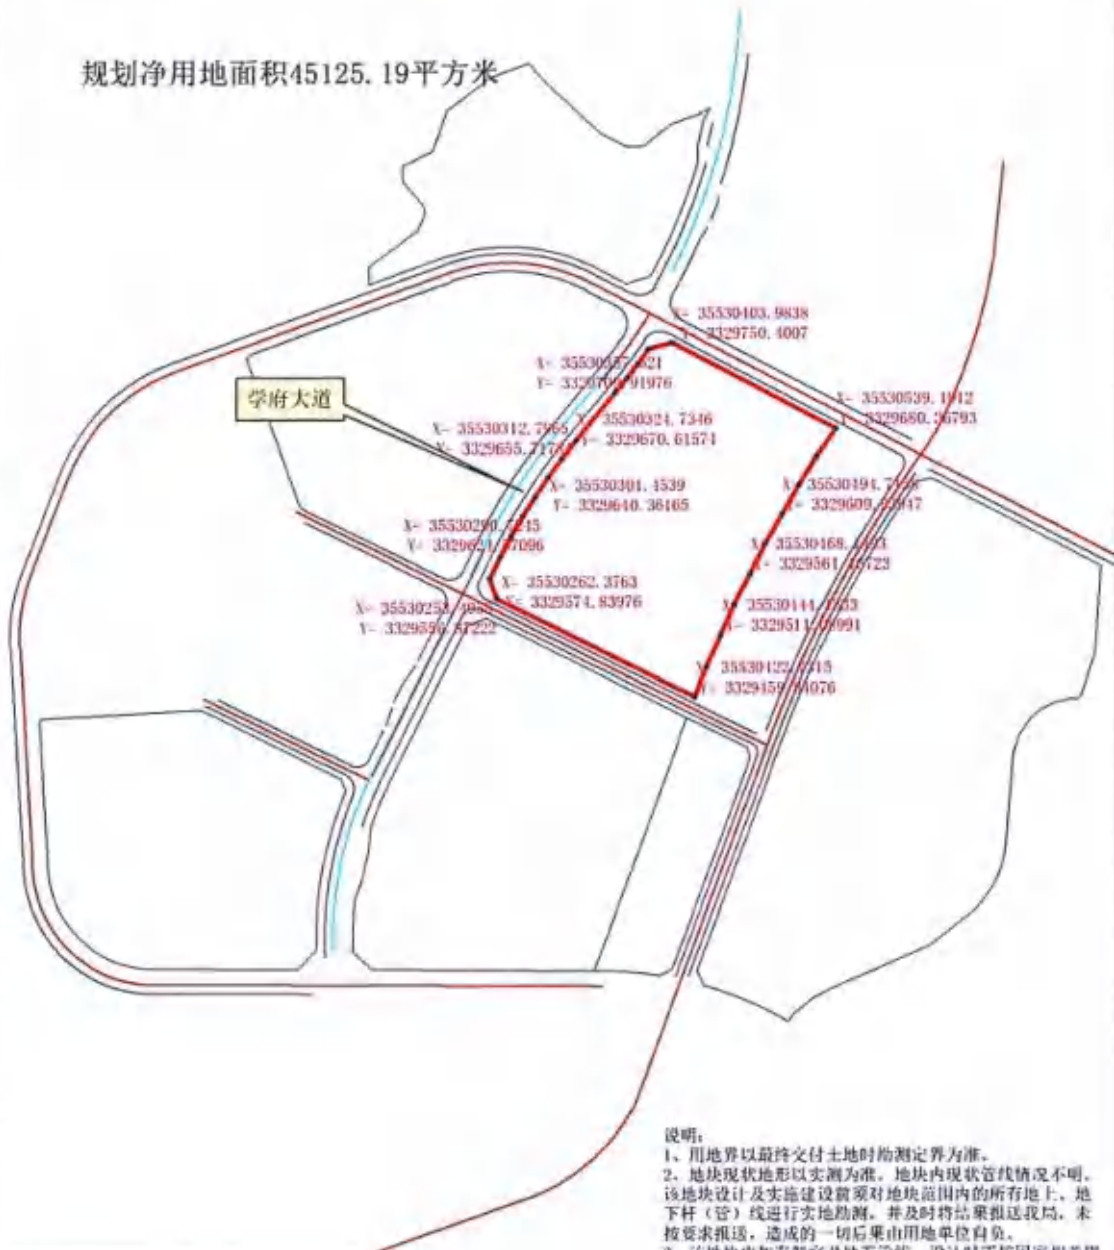
## 岳348号地块规划用地红线图

规划净用地面积45125.19平方米
