# 眉山天府新区 2023（TP）-24 号地块 土壤污染状况初步调查报告

委托单位：四川天府新区眉山管理委员会规划和自然资源局

编制单位：四川和鉴检测技术有限公司

二〇二三年十月

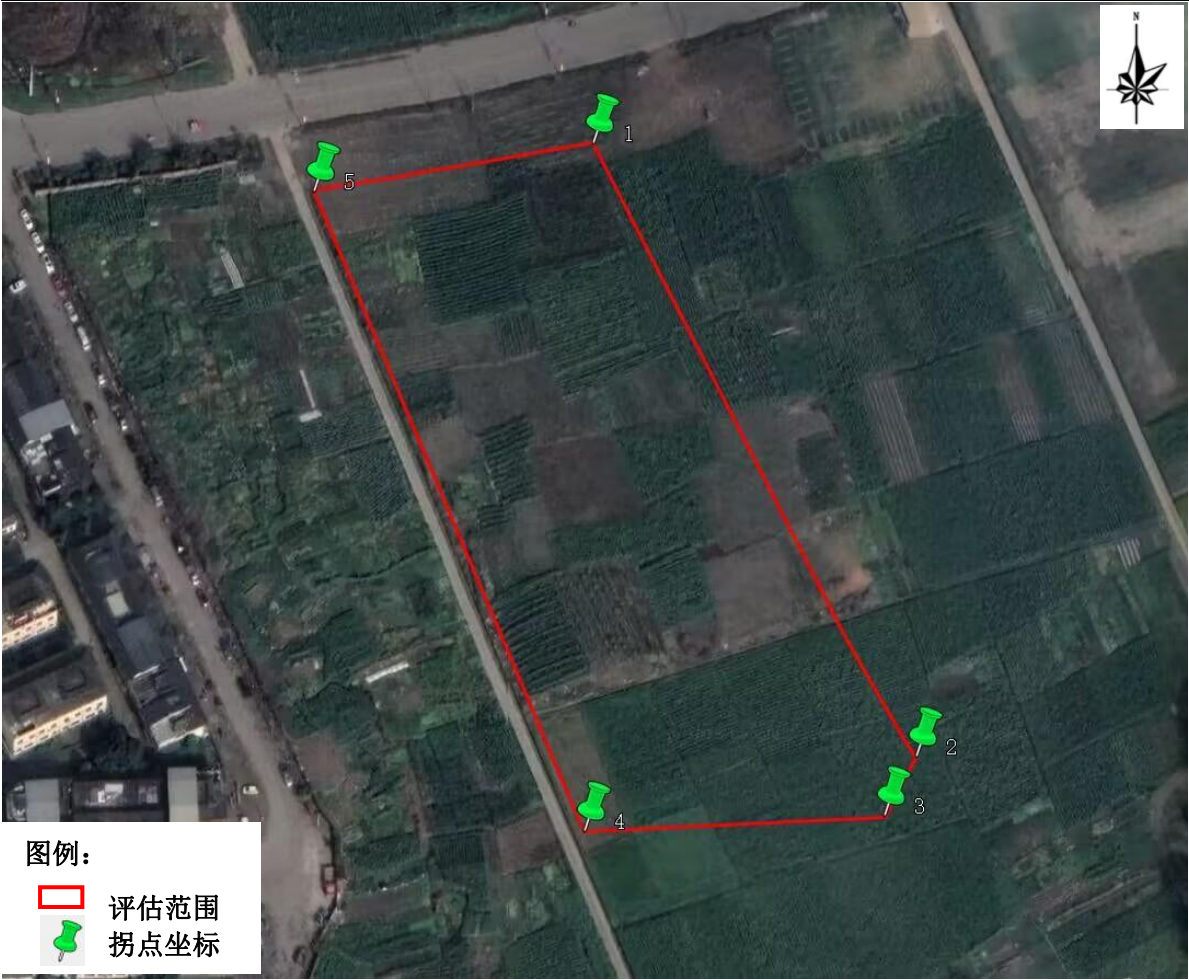
图 2.2-1 调查地块范围

本次土壤污染状况初步调查地块位于四川省眉山市彭山区锦江镇白鹤村五组，地块占地面积共计 11903.7m<sup>2</sup>，调查地块规划范围见图 2.2-1，拐点坐标见表 2.2-1。

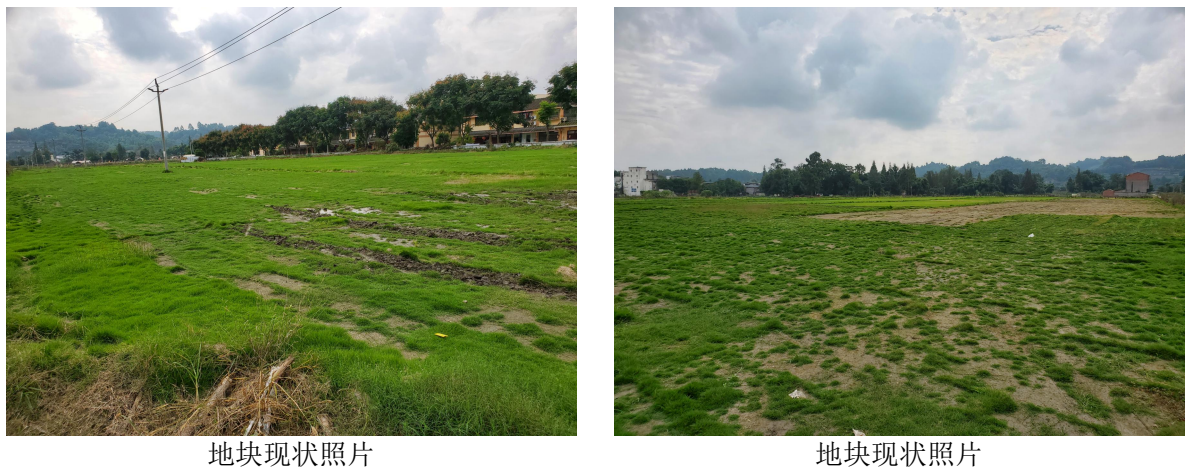
图 3.5-1 地块内现状照片

评估地块位于四川省眉山市彭山区锦江镇白鹤村五组，地块占地面积共计 11903.7m<sup>2</sup>，约 17.86 亩。根据现场踏勘期间（2023 年 10 月）情况，地块现为草地，地块内无居民及其他建筑物分布。地块整体地势平缓无高差。地块现状照片见图 3.5-1。

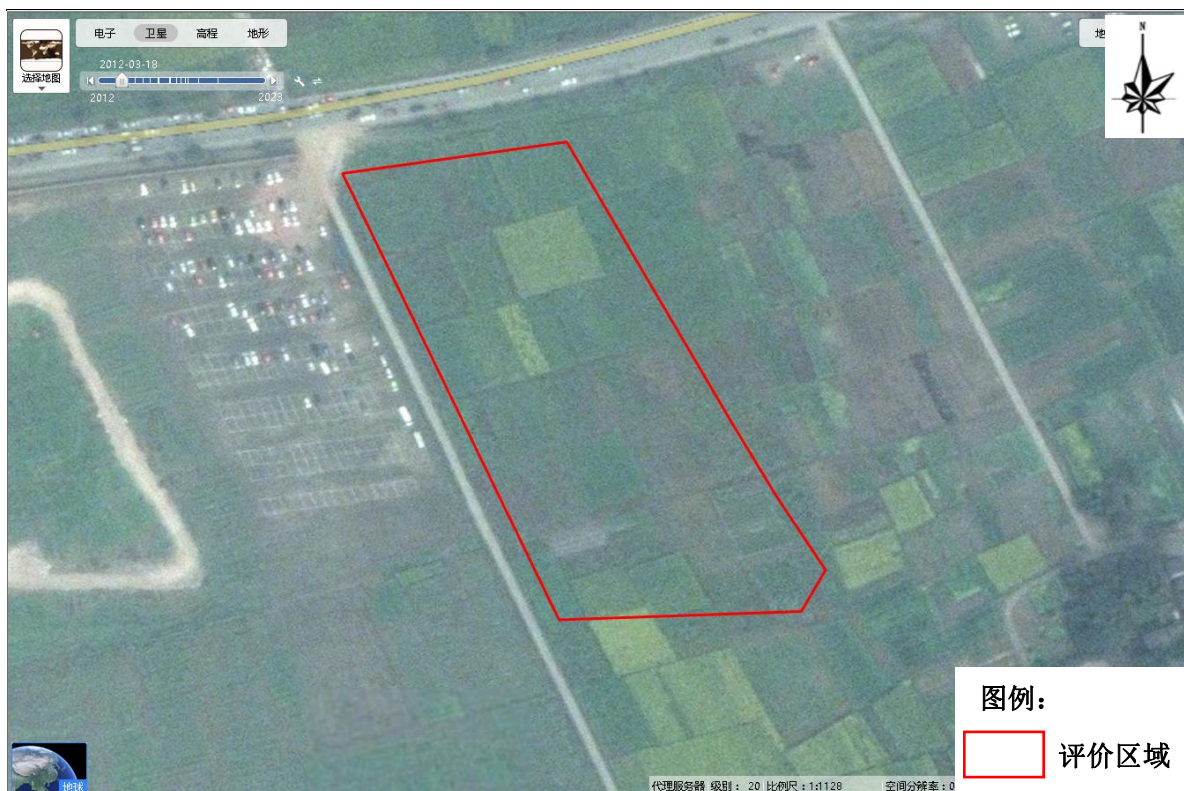
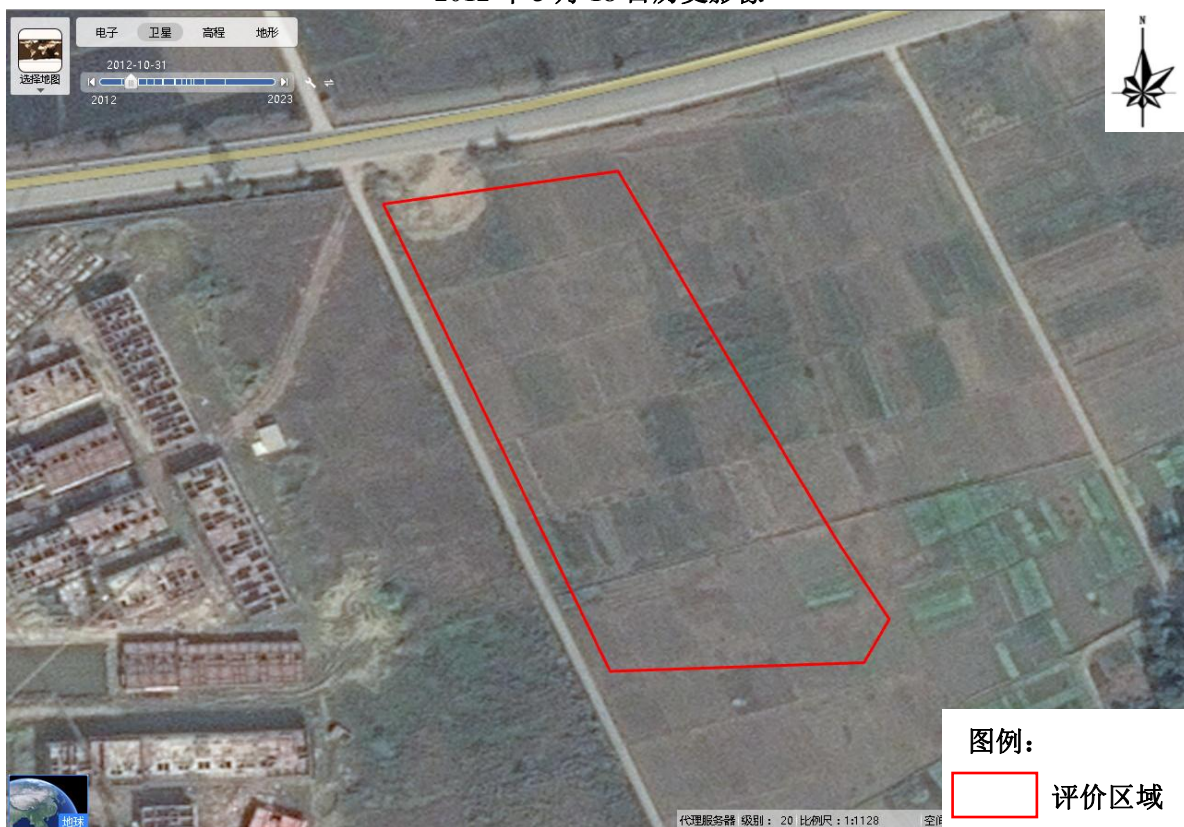
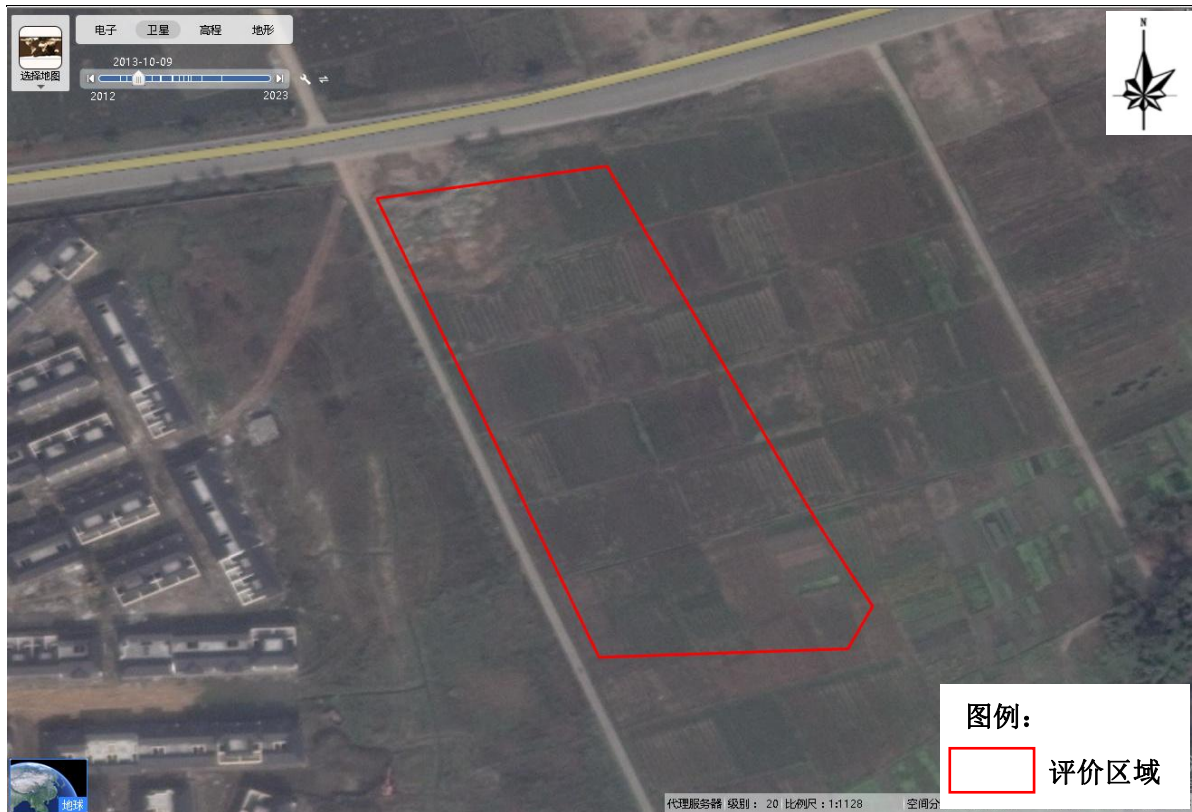
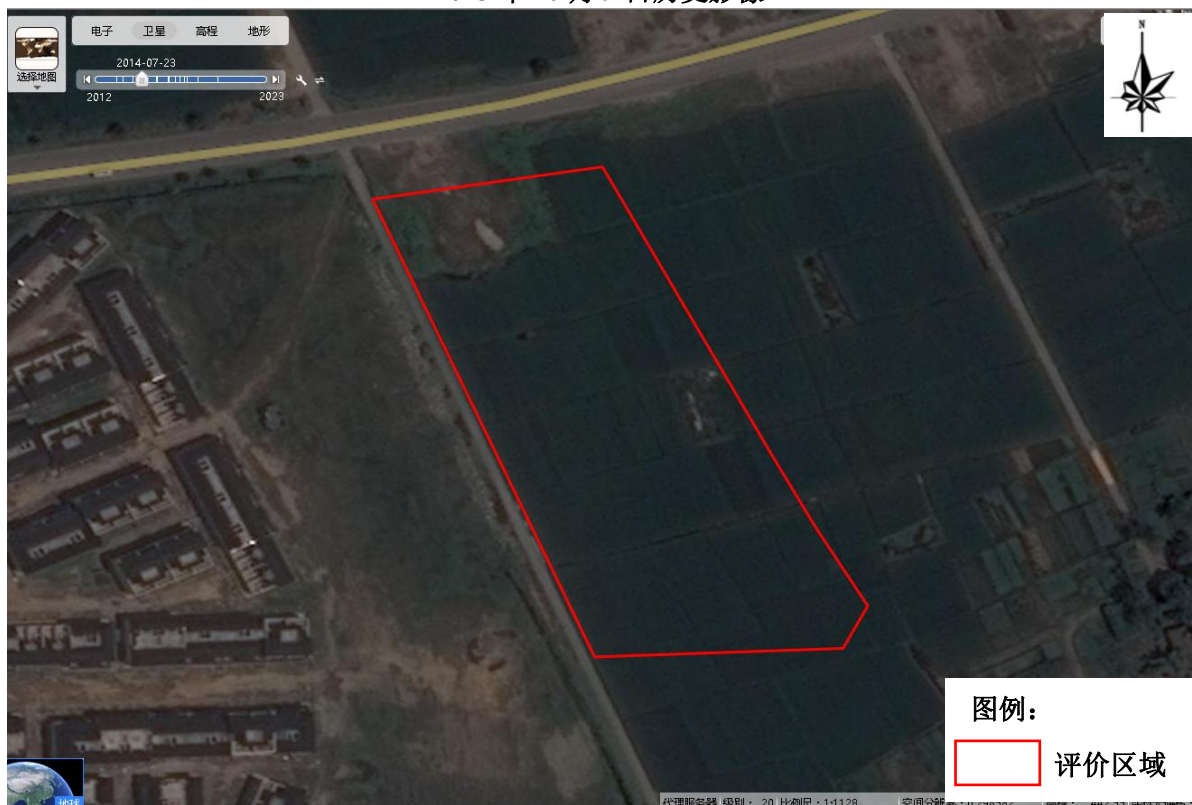
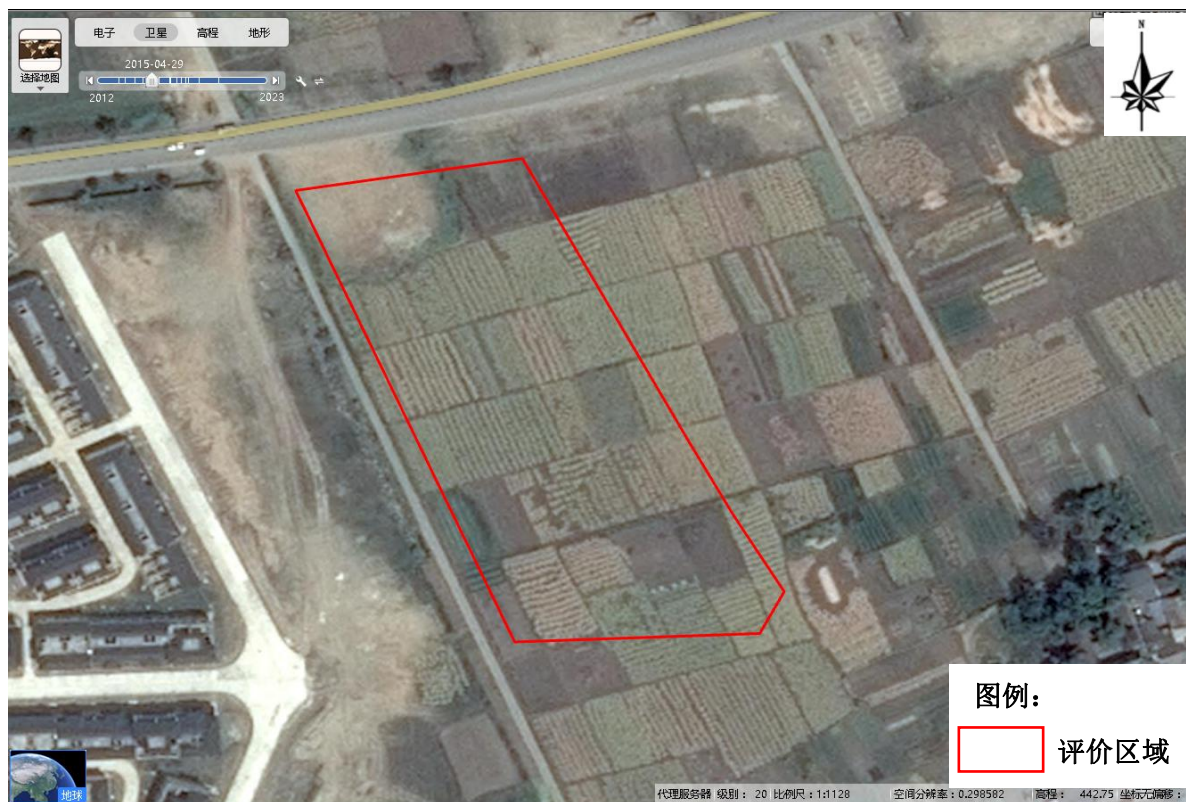
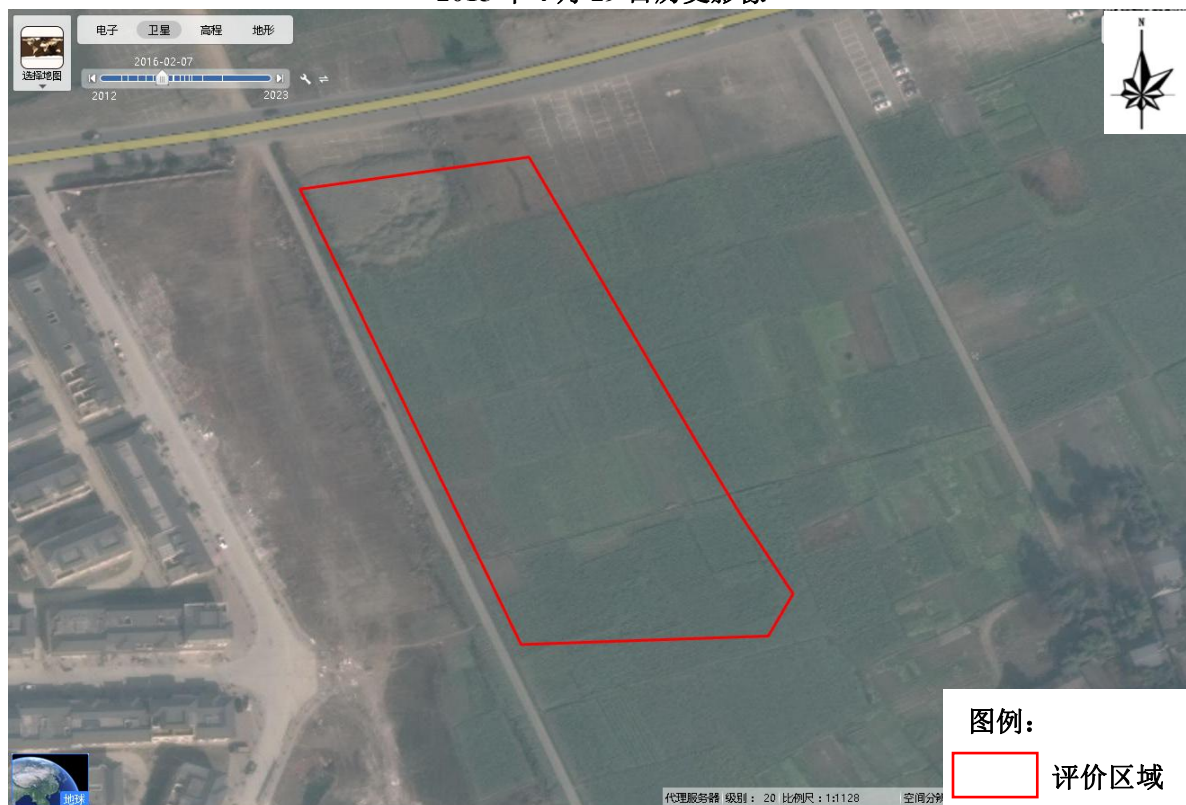
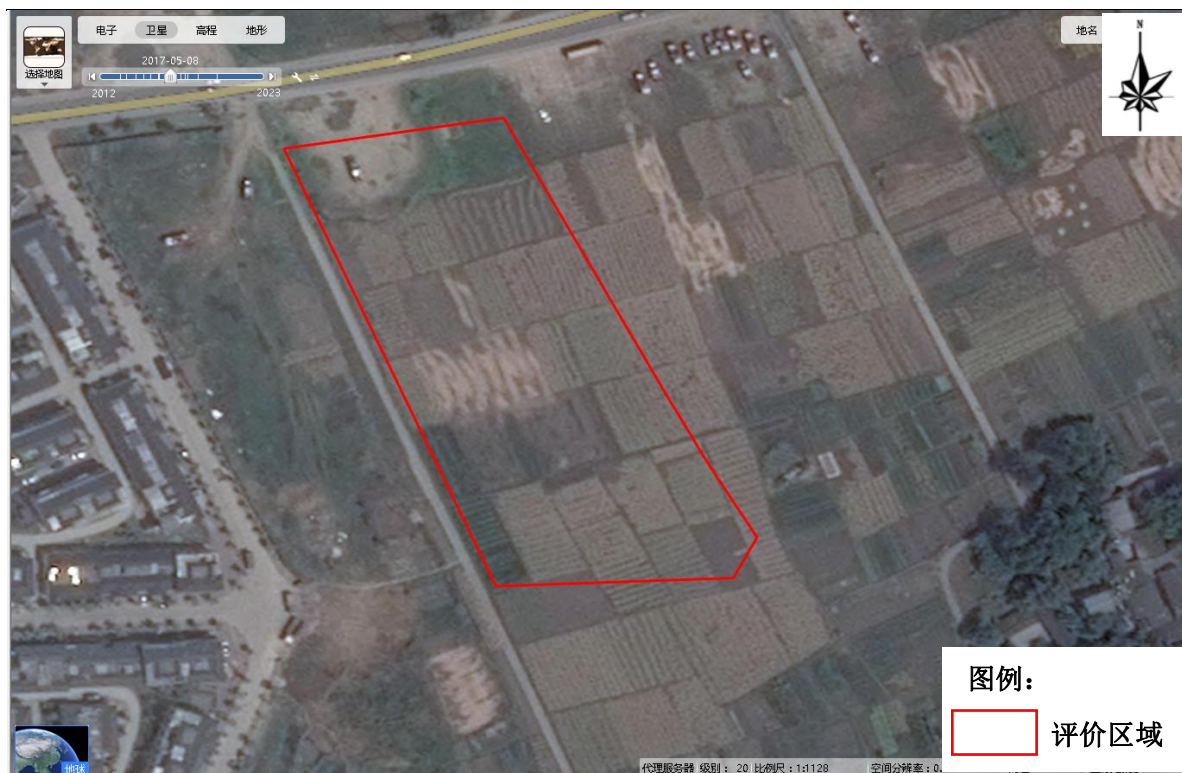
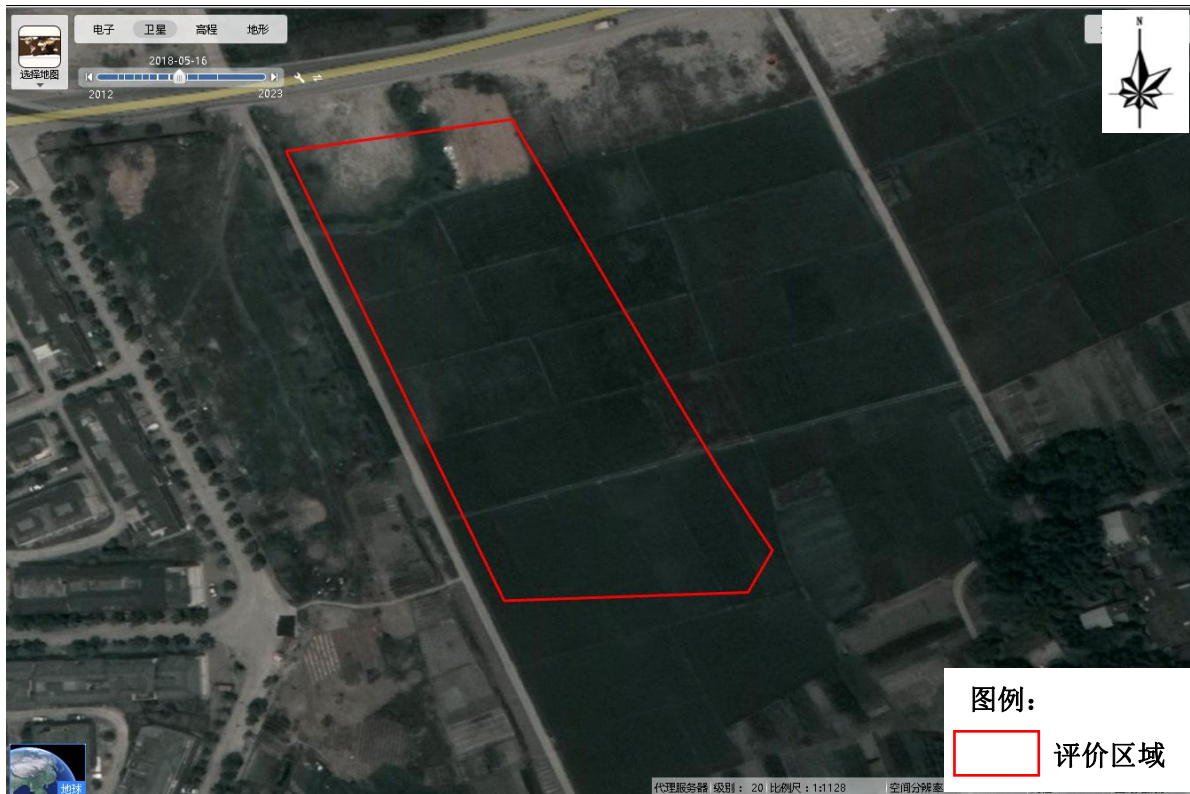
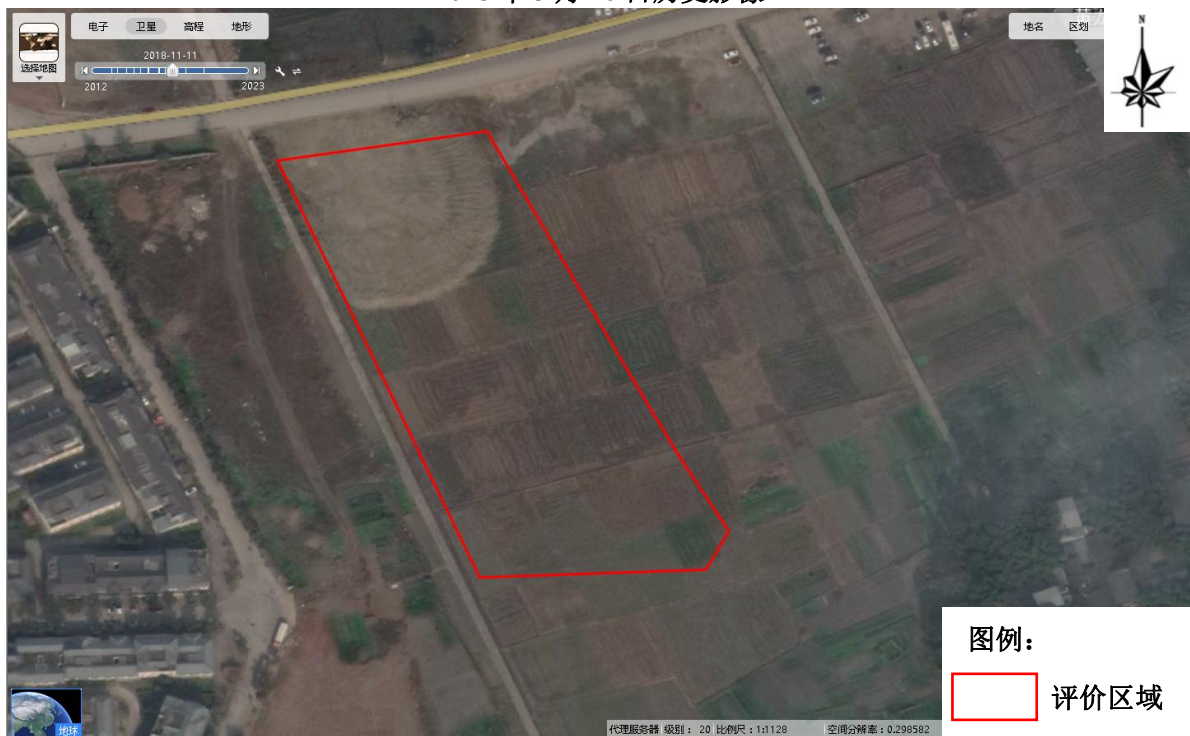
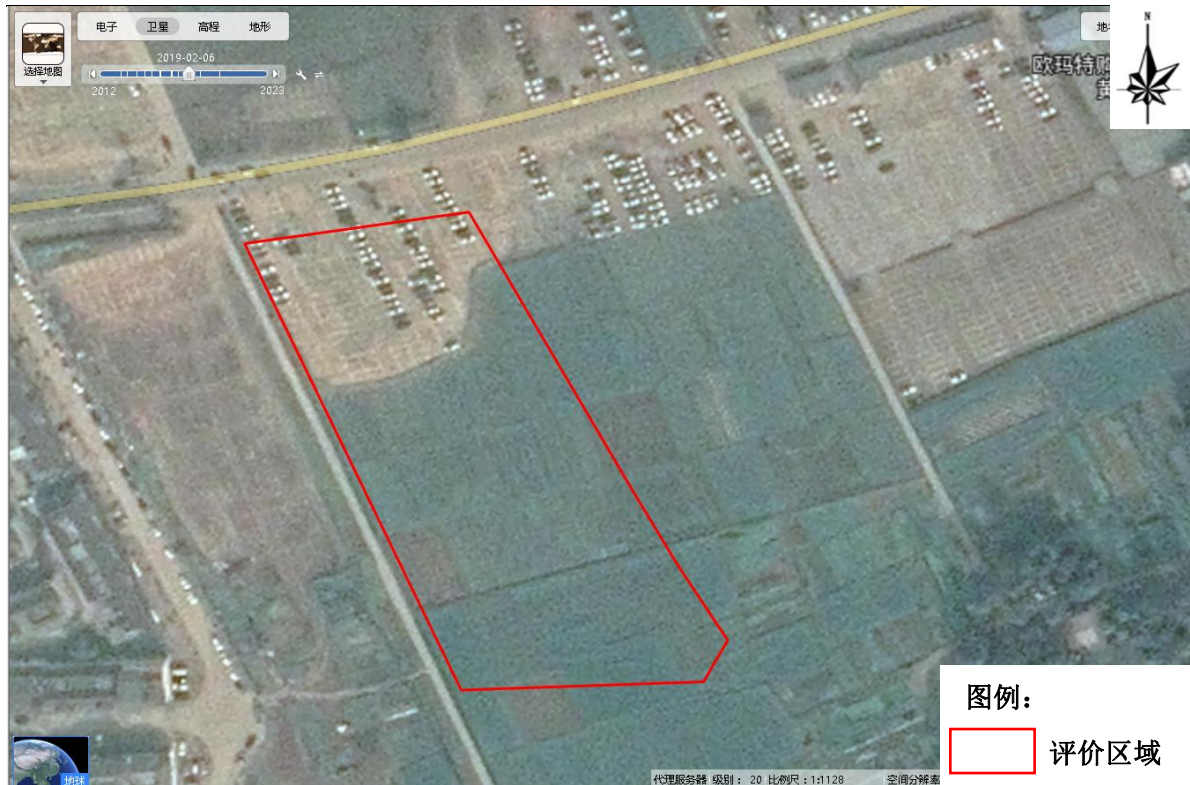
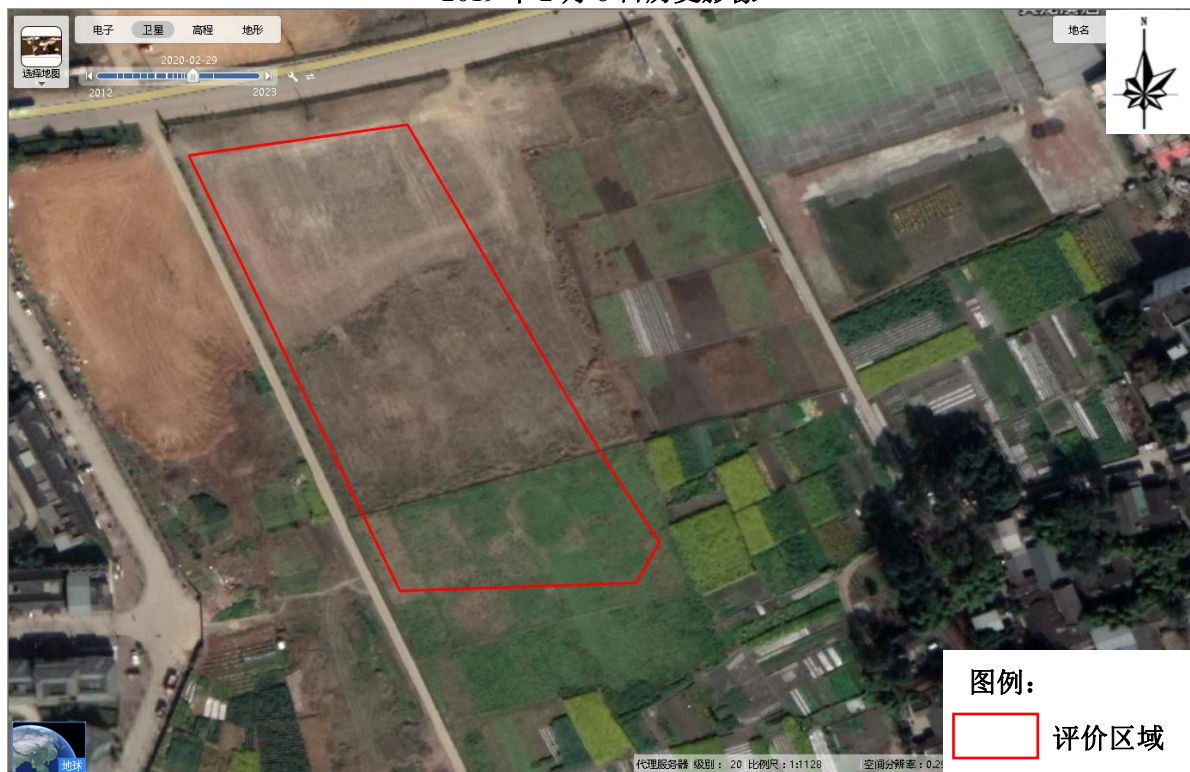
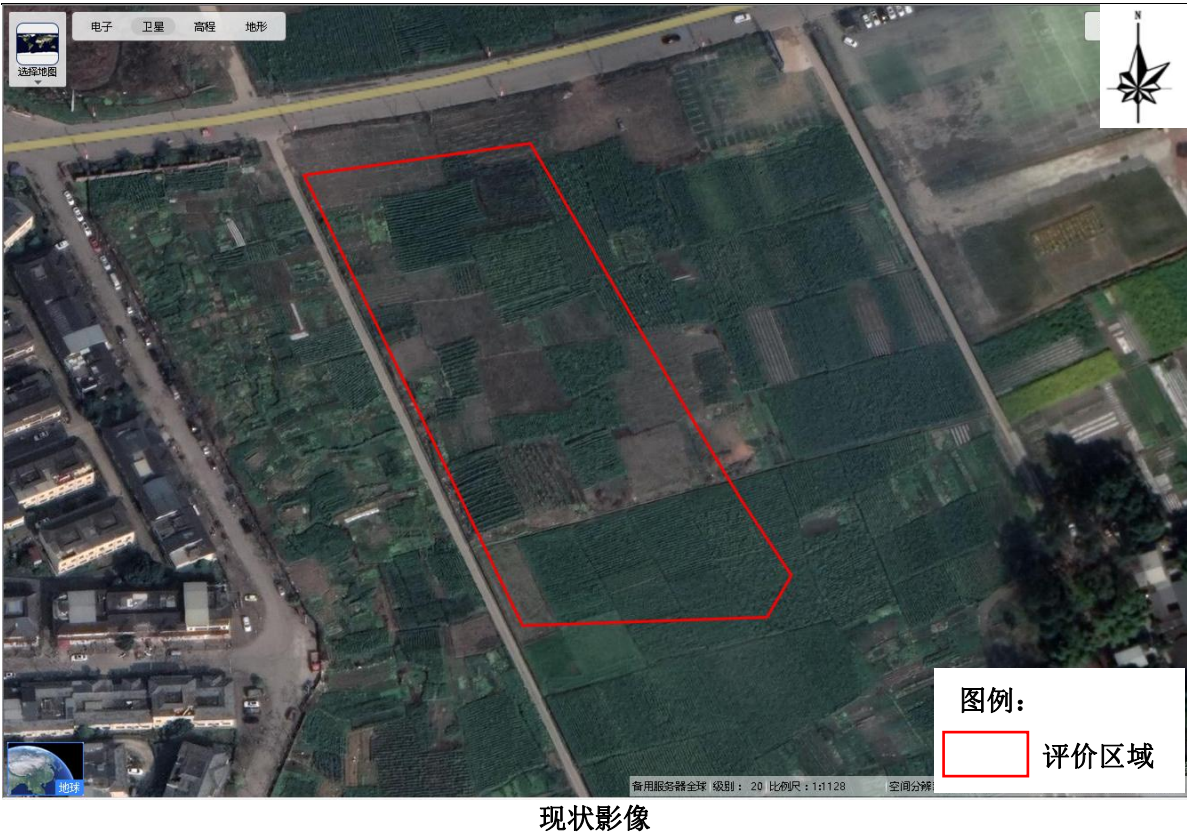
现状影像  
图 3.5-3 评价区域历史影像图

结合人员访谈、资料收集及空间历史图像分析得出：评估地块为城镇环境，其利用历史主要为耕地以及草地。

由于其卫星历史影像 2012.3-2020.2，可展现的历史较短，故本地块历史主要来自人员访谈并结合空间历史影像确定。地块利用历史见表 3.5-2，2012 年以后的地块空间历史影像见图 3.5-3。

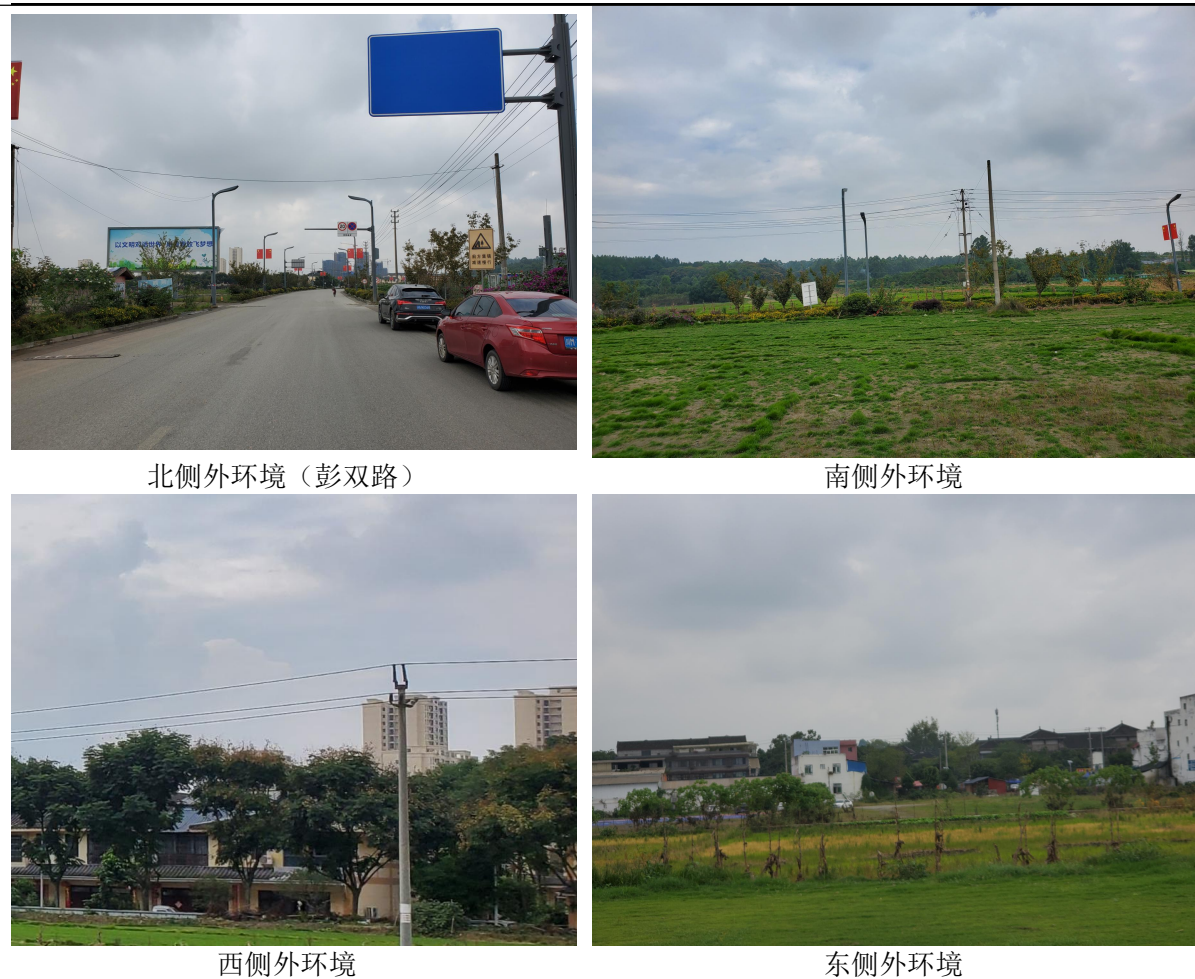
图 3.6-1 地块周边外环境现状照片

评估地块位于四川省眉山市彭山区锦江镇白鹤村五组，地块占地面积共计 11903.7m<sup>2</sup>，地块位于彭山区锦江镇，属于城镇环境，地块四周均为草地或耕地，其中北侧紧邻彭双路，西侧紧邻乡村公路。根据人员访谈及卫星地图，相邻地块分布见表 3.6-1，相邻地块现状照片见图 3.6-1。
