# 岳 330 号地块土壤污染状况初步调查报告

委托单位：安岳县自然资源和规划局

编制单位：四川和鉴检测技术有限公司

二〇二三年十二月

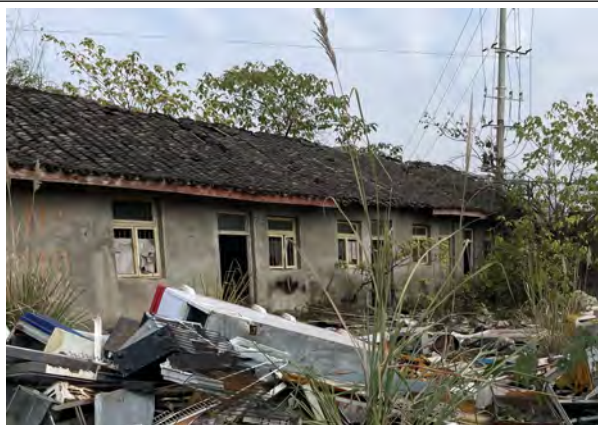
地块内 4 号构筑物（照片编号 3#，拍摄方向：东北）

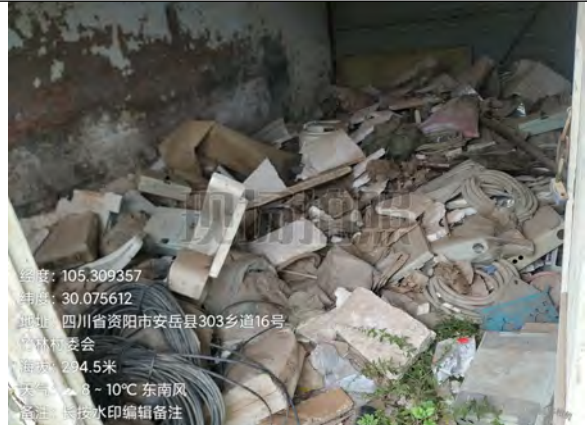
地块内 4 号构筑物内部（照片编号 4#，拍摄方向：北）

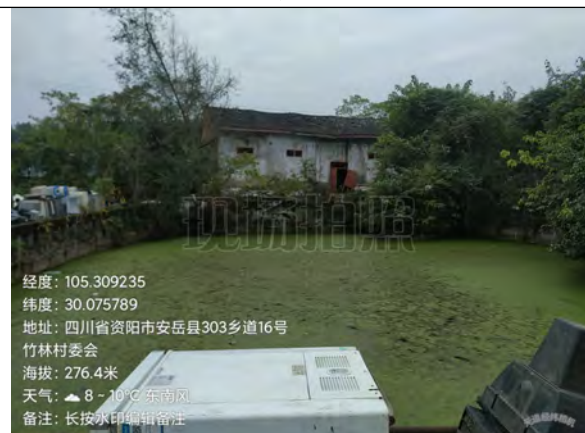
地块内池塘（照片编号 5#，拍摄方向：南）

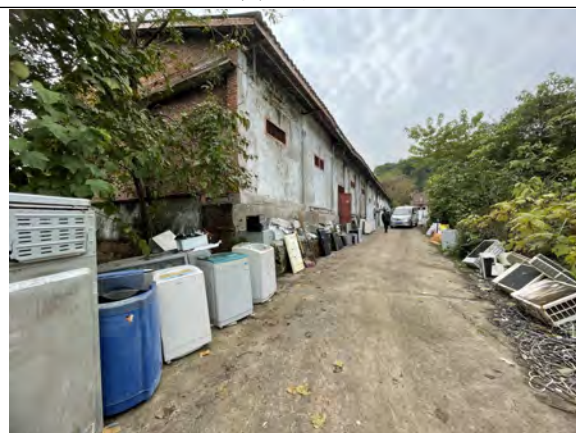
地块内企业中部水泥道路（照片编号 6#，拍摄方向：西南）

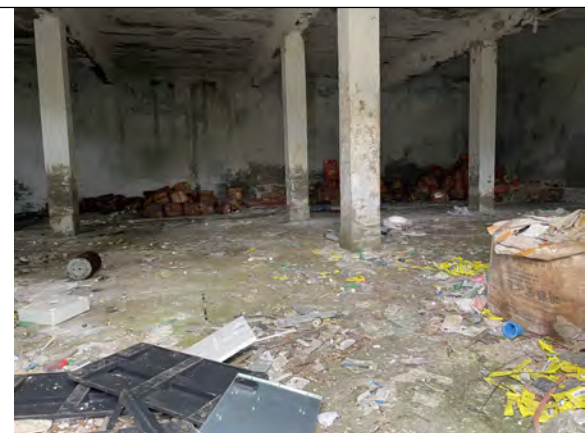
地块内 1 号构筑物内部（照片编号 7#，拍摄方向：东南）

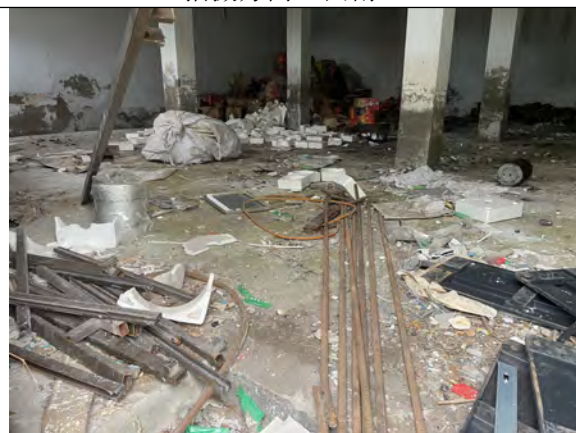
地块内 1 号构筑物内部（照片编号 8#，拍摄方向：西南）

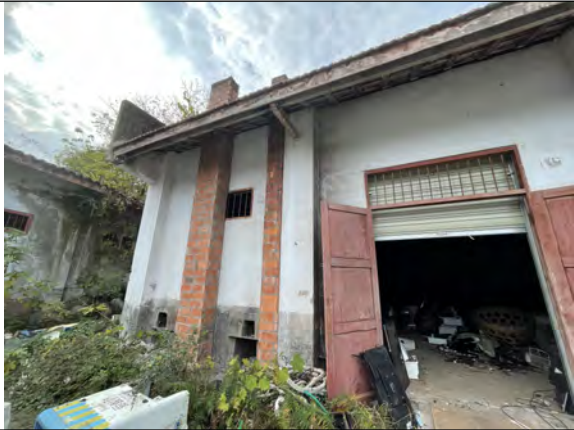
| <p>地块内 2 号构筑物（照片编号 9#，拍摄方向：西）</p> | <p>地块内 2 号构筑物内部（照片编号 10#，拍摄方向：南）</p> |

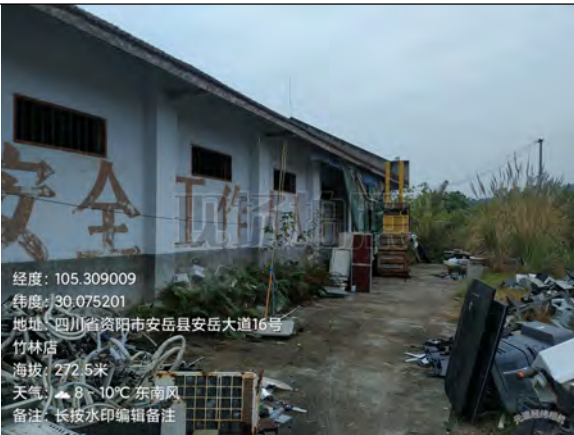
| <p>地块内 2 号构筑物及内部水泥道路（照片编号 11#，拍摄方向：西北）</p> | <p>地块内 2 号构筑物内部（照片编号 12#，拍摄方向：西南）</p> |

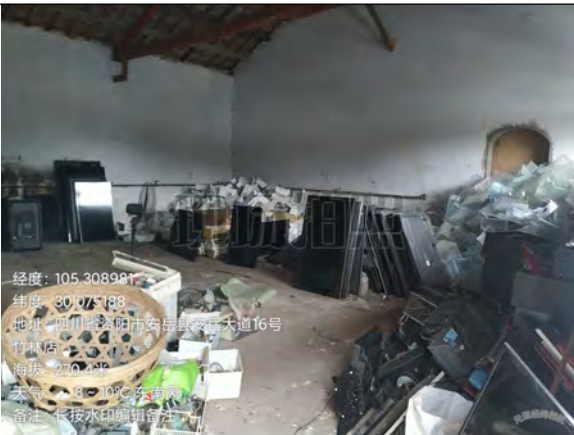
| <p>地块内 2 号构筑物内部（照片编号 13#，拍摄方向：西北）</p> | <p>地块内企业内池塘西侧空地（照片编号 14#，拍摄方向：西北）</p> |

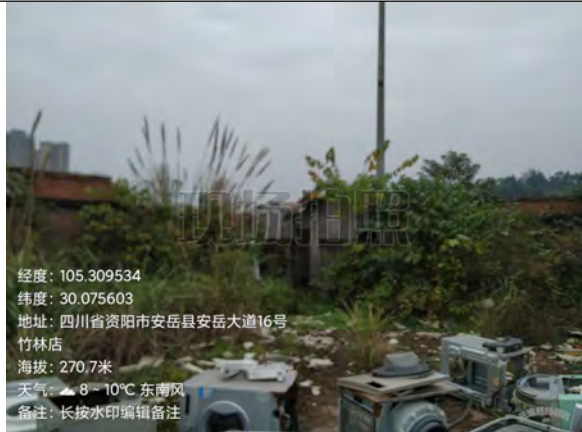
| <p>地块内企业内西北侧空地（照片编号 15#，拍摄方向：西北）</p> | <p>地块内企业内西北侧空地（照片编号 16#，拍摄方向：西北）</p> |

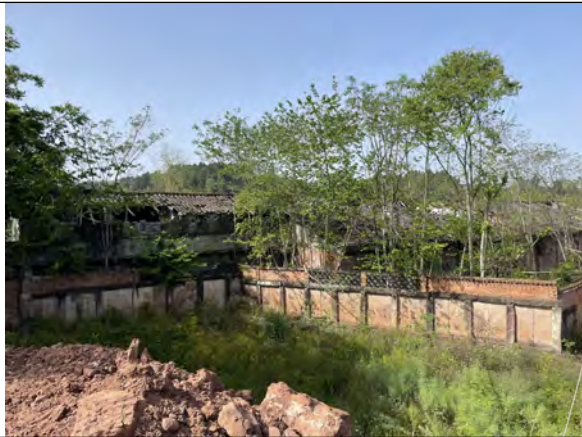
| <p>地块内企业围墙（照片编号 17#，拍摄方向：北）</p> | <p>地块内企业围墙（照片编号 18#，拍摄方向：西南）</p> |

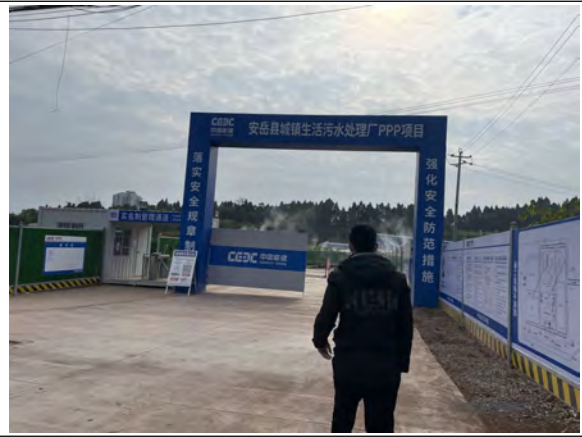
| <p>地块内施工进场段（照片编号 19#，拍摄方向：东南）</p> | <p>地块内 PPP 项目施工段进场水泥道路（照片编号 20#，拍摄方向：东北）</p> |

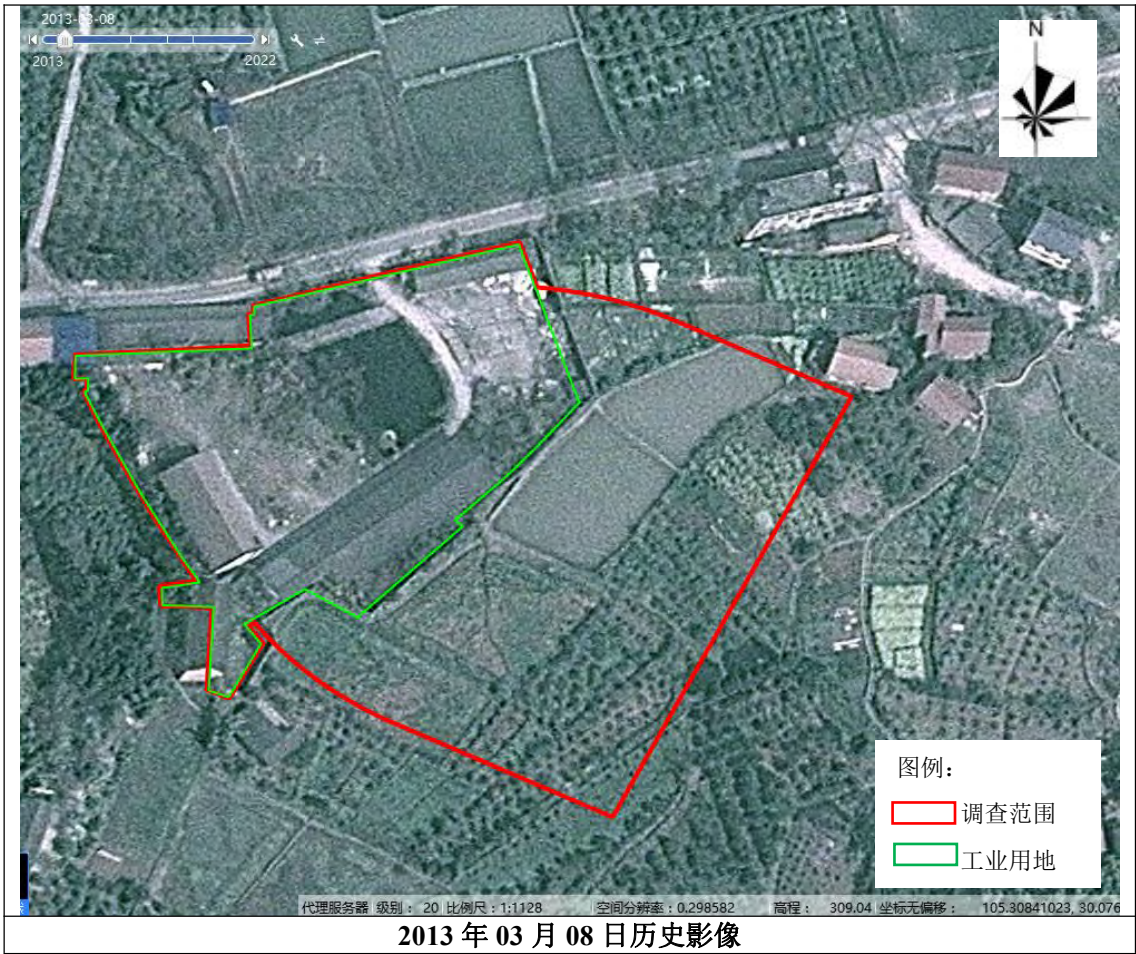
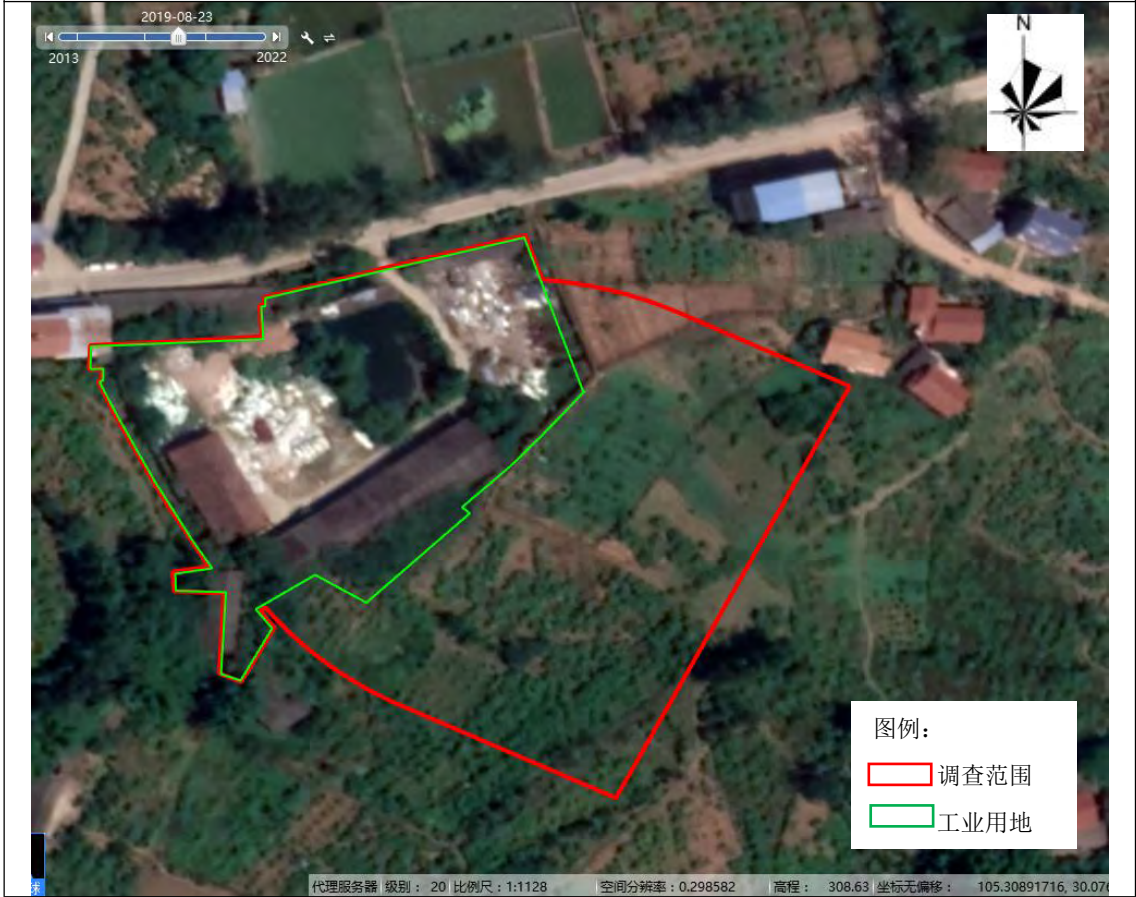
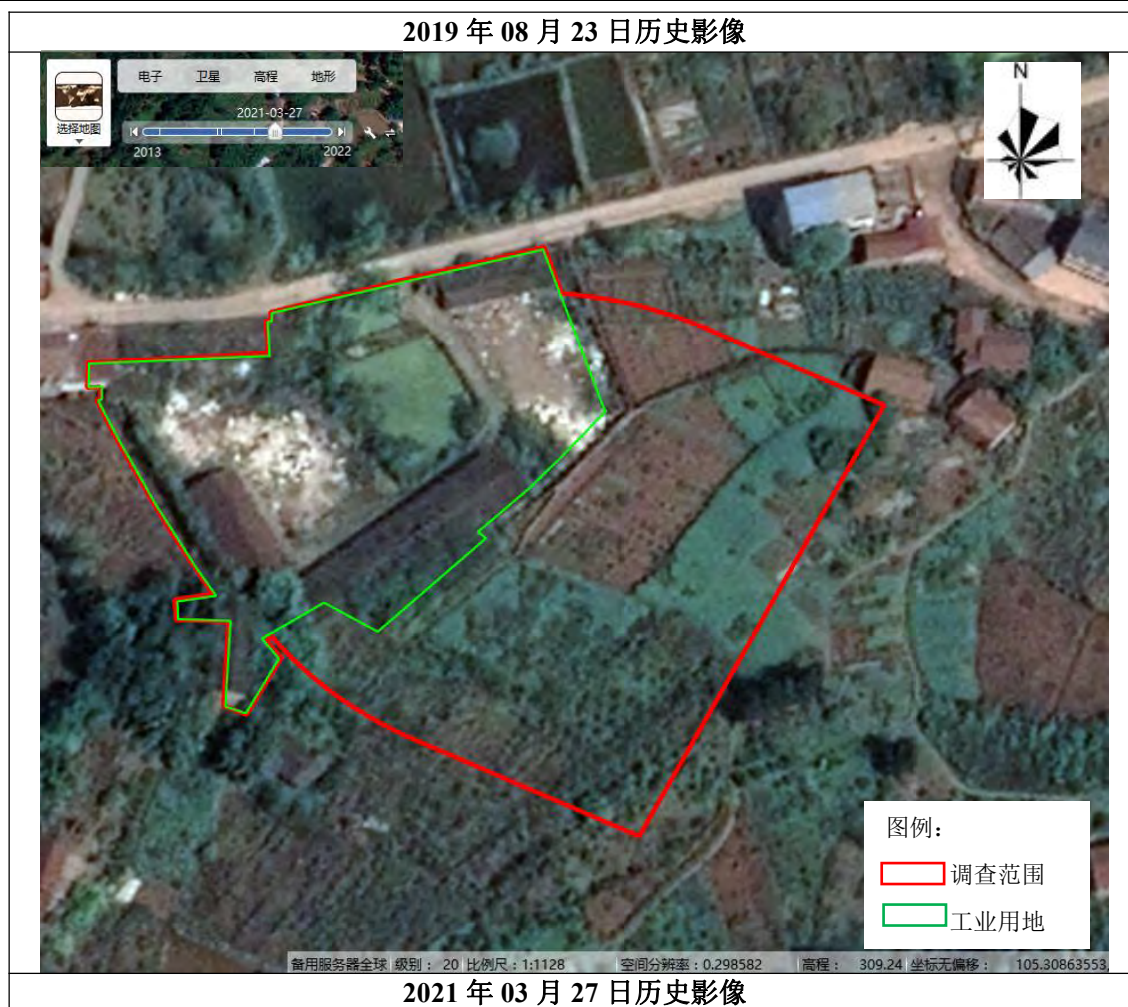
图 3.3-3 评价区域历史影像图

2017 年 05 月 17 日历史影像

评估地块位于安岳县岳城街道竹林村，总占地面积 16268.7m<sup>2</sup>。结合人员访谈、资料收集及空间历史图像分析得出：本次评价范围内利用历史不同，地块内利用历史主要包括有安岳县良种场、驾校、磷肥厂、火炮厂和废品收购站。由于地块内曾有工业用地，故本次评估范围内的地块利用历史按照 2 个不同用地性质进行叙述，地块利用历史描述见表 3.3-2，2013 年 03 月-2021 年 3 月的地块空间历史影像见图 3.3-3。

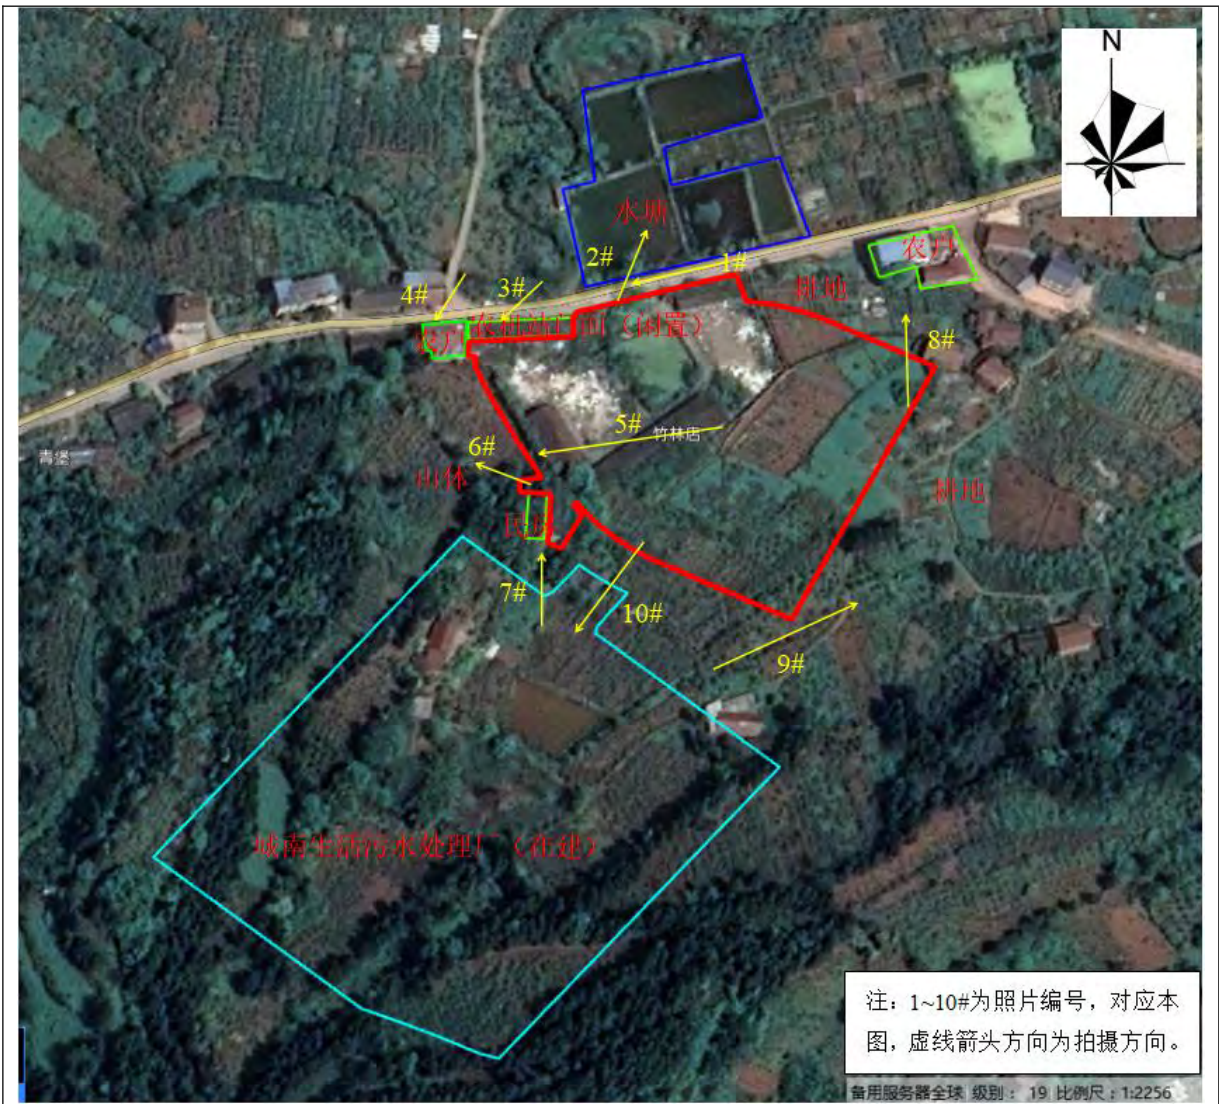
图 3.4-1 外环境分布图

西侧为山体，西北侧为农户和农机站门面（闲置）。

地块外四周地势：西高东低，南高北低，地块临近周边主要以农户、农用地为主，评价区域相邻地块位置关系见图 3.4-1，相邻地块现状照片见图 3.4-2。

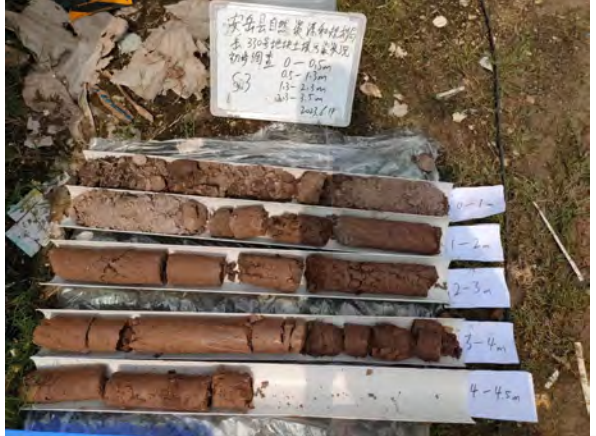
| <p style="text-align: center;"><b>S2 点位</b></p> <p>岩芯说明：0-0.1m 混凝土，0.1-0.6m 杂填土（有黑色的），0.6-1.6m 黏土，1.6-2.5m 泥岩</p> | <p style="text-align: center;"><b>S3 点位</b></p> <p>岩芯说明：0-1.3m 杂填土，1.3-3.5m 黏土，3.5-4.5m 泥岩</p> |

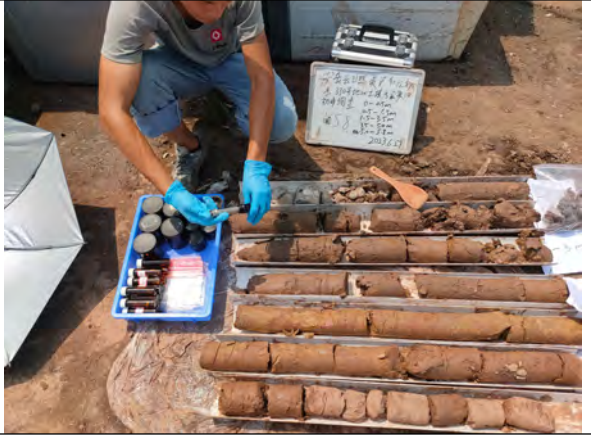
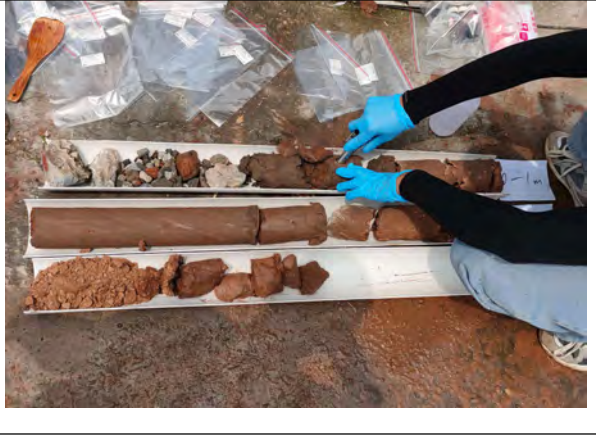
| <p style="text-align: center;"><b>S8 点位</b></p> <p>岩芯说明：0-0.3m 混凝土，0.3-0.5m 小石子，0.5-6.2m 粉质黏土（0.5-4.0m 红棕色，4.5-5.5m 黄棕色，5.5-6.2m 黄棕色偏红棕）、6.2-7.0m 泥岩</p> | <p style="text-align: center;"><b>S5 点位</b></p> <p>岩芯说明：0-0.5m 混凝土+回填砖头，无土；0.5-1.5m 黏土；1.5-2.2m 粉土；2.2-2.5m 泥岩</p> |

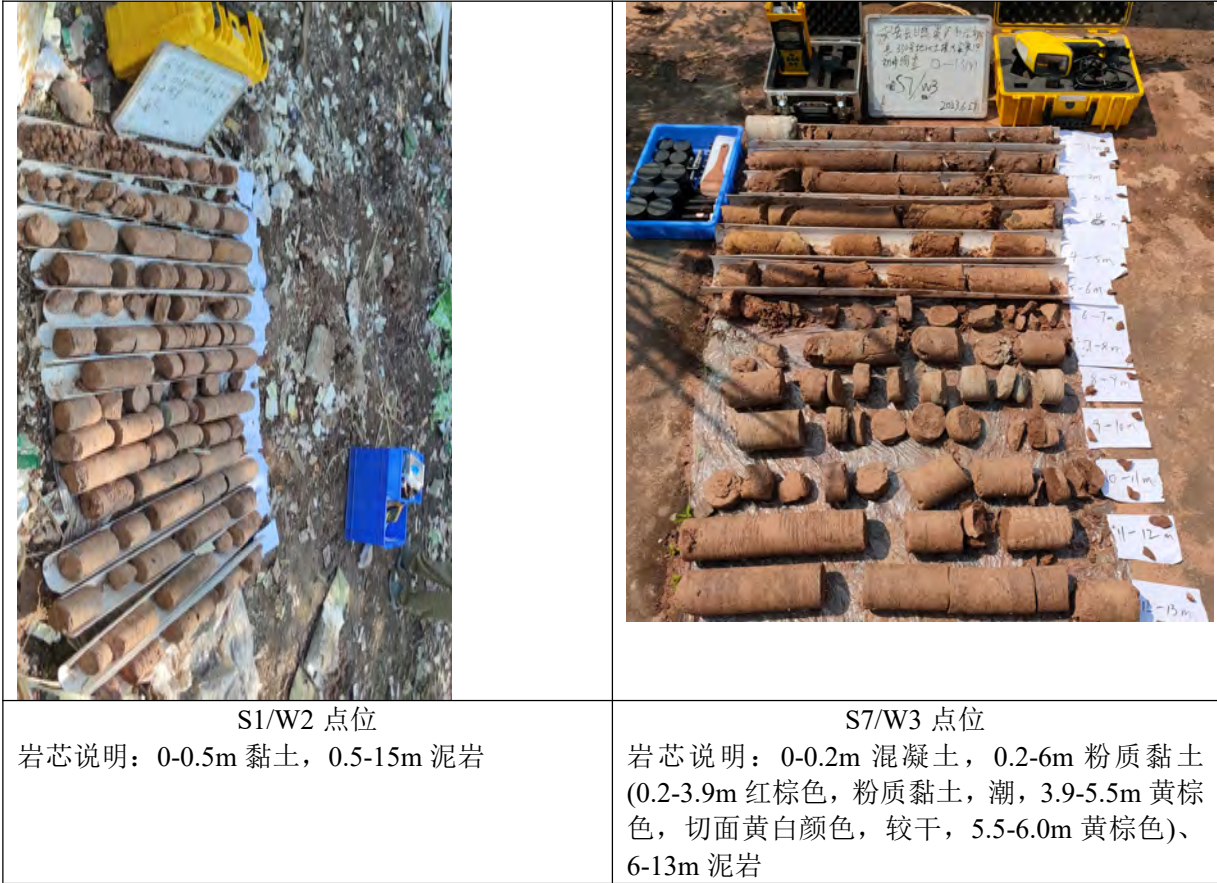
图 4.2-1 现场部分岩芯照片

泥岩：岩性以黄棕色泥岩为主，夹泥质粉砂岩和砂岩，局部地方风化程度较高，主要由粘土矿物及长石、石英及云母组成，岩石泥质结构，中厚层状构造，岩石较新鲜，质较硬，岩芯完整，多呈柱状、长柱状，节长 100mm-250mm，局部含有砂岩夹层。最大揭露厚度 15m，尚未揭穿该层。

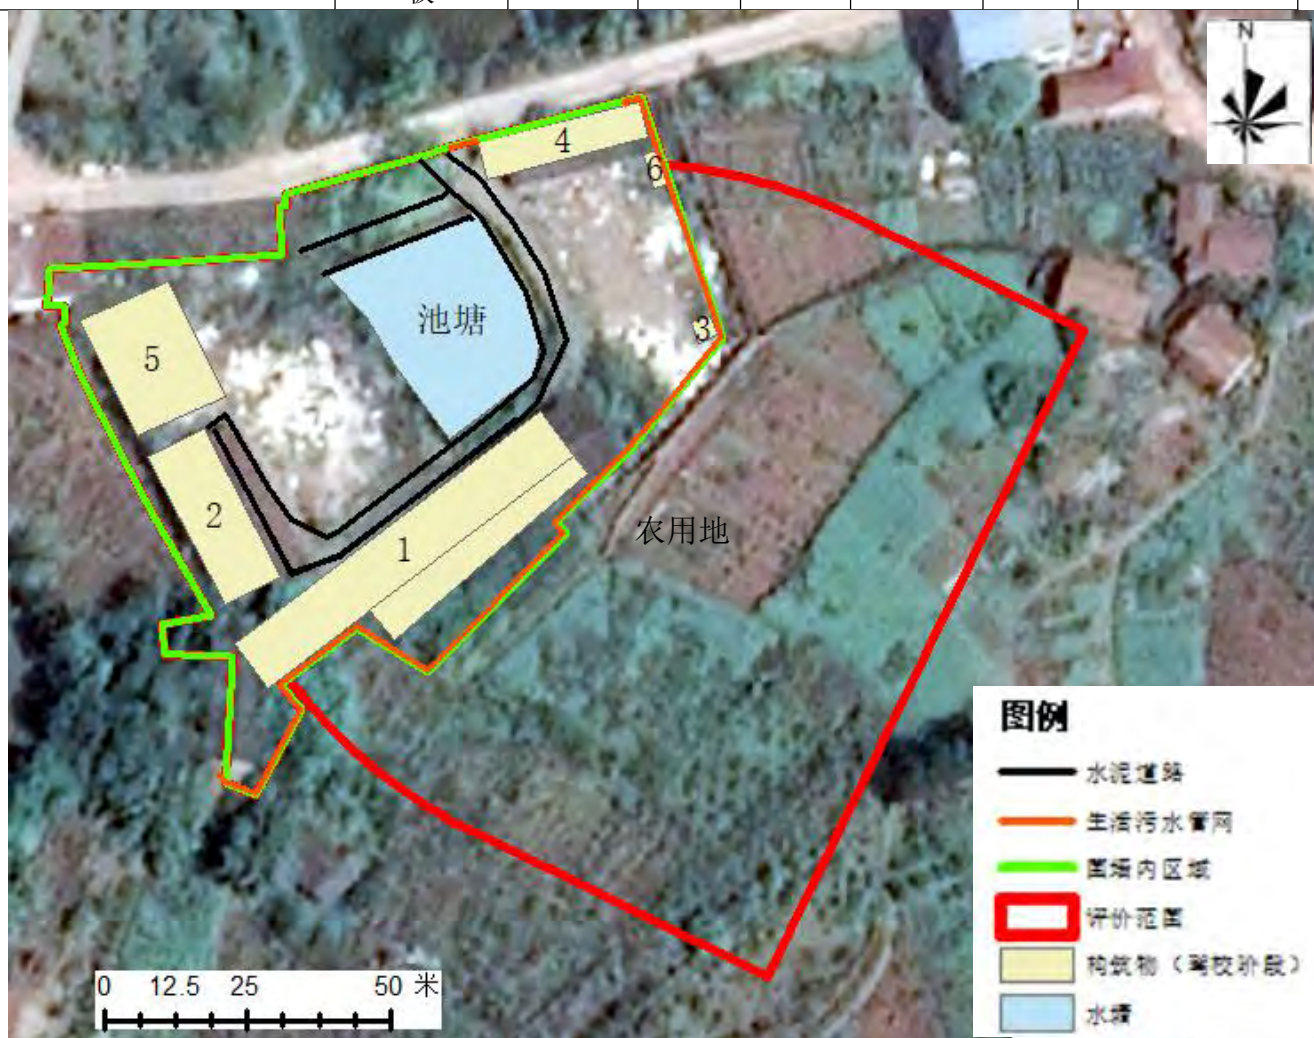
图 4.3-3 驾校期间平面布局图

根据人员访谈和资料收集得知,该阶段为国营企业,其平面布局见图 4.3-3,该阶段后续进行过出租,出租企业从事过工业企业活动,分别是安岳县岳南磷肥厂、火炮厂、蜡烛厂、废品收购站,各阶段各构筑物的用途不一,各构筑物的用途见表 4.3-4,各阶段污染物识别见表 4.3-5。由于此阶段内存在磷肥厂的生产,且存在地块外区域,且磷肥厂的行业类别为化学原料和化学制品制造,存在污染的可能性较大,故将磷肥厂的生产单独进行评价分析。

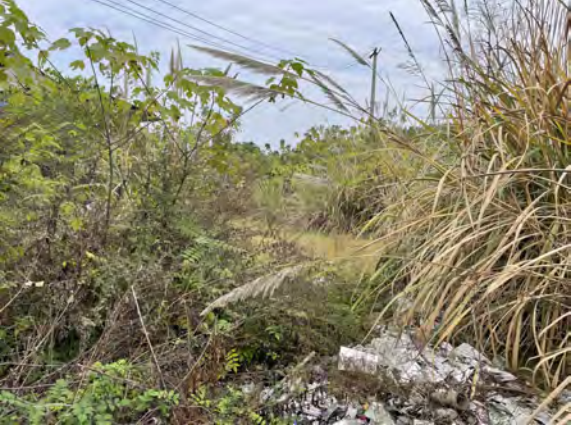
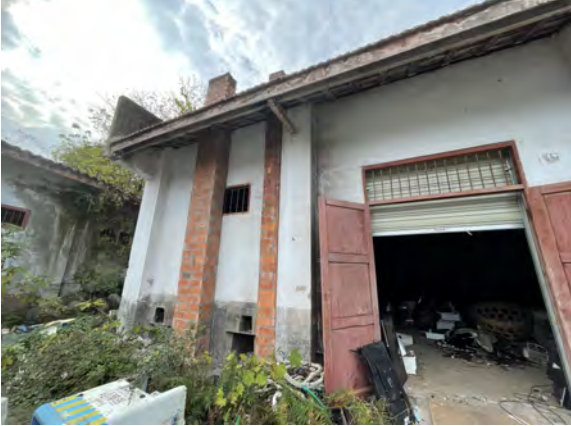
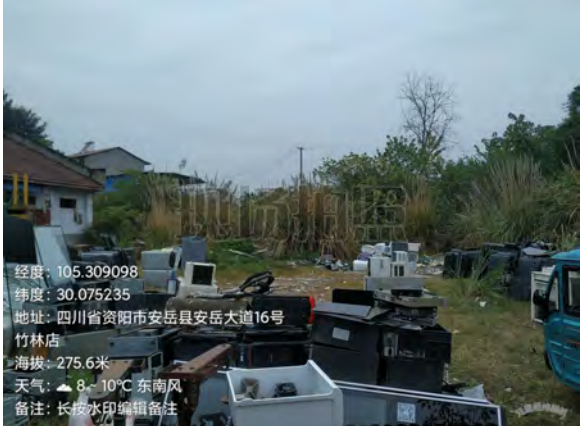
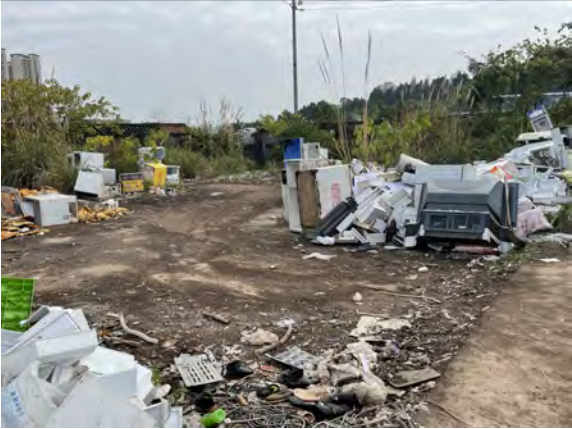
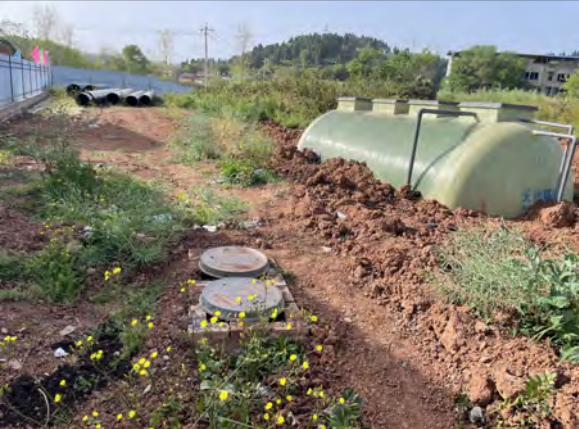
结合 4.3 章节污染识别和 4.4 章节相关泄漏评价，确定本地块内的重点区域，详见表 4.5-1，重点区域现场照片见图 4.5-1，重点区域分布见图 4.5-2。

| 区域 | 构筑物 | 涉及的历史沿革 | 涉及工业活动 | 重点场所或者重点设施设备 | 涉及有毒有害物质清单 | 产污环节 | 隐患内容 | 污染途径 | 特征污染物 | 备注 |
|---|---|---|---|---|---|---|---|---|---|---|
| 工业用地区域 | A | 安岳县岳南磷肥厂 | 酸晒车间、硫酸罐、生产车间一角 | 硫酸罐、生产车间一角 | / | 粉碎、料浆化成 | 磷矿石粉碎过程产生的粉尘无组织排放，存在将磷矿石中的污染物经大气沉降对周边土壤和地下水造成污染影响。料浆化成阶段产生的氟化氢废气经收集后有组织排放，未进行处理，存在废气经大气沉降对周边土壤和地下水造成污染影响。同时生产过程的中废水回用生产，如存在池体破损则存在污染物经地表径流、地下水渗漏对周边土壤和地下水造成污染影响 | 大气沉降、地表径流、垂直入渗 | 氟化物、石油烃 C10-C40、pH、铁、磷、镁、铝、砷、镉、铅 | / |
| | D | 废品收购站 | 废品堆放区 | 堆场 | / | 雨水流经，渗透 | 雨水流经空旷地面，使得污染物经地表径流、垂直入渗对土壤和地下水造成污染影响 | 地表径流、垂直入渗 | 石油烃 C10-C40、重金属 | / |
| 农用地区域 | E | 安岳县城南生活污水处理厂 PPP 项目部 | 一体化污水处理设施 | 废水排口 | / | 废水排放 | 废水未达标排放 | 地表径流、垂直入渗 | COD、氨氮、动植物油 | / |

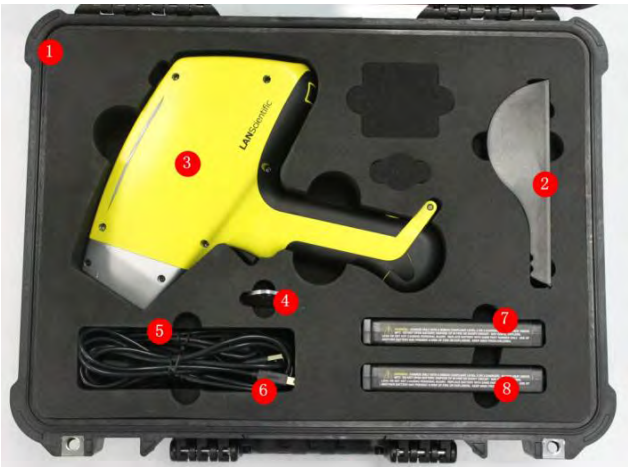
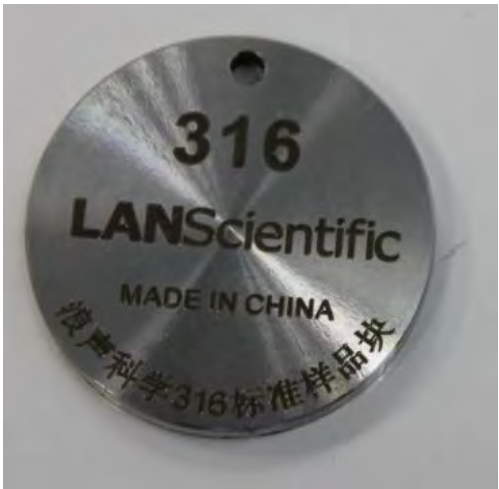
图 5.3-2 快检设备示意图

| Truex 手持式 X 射线荧光分析仪 | | 标准校正块（设备配套） |

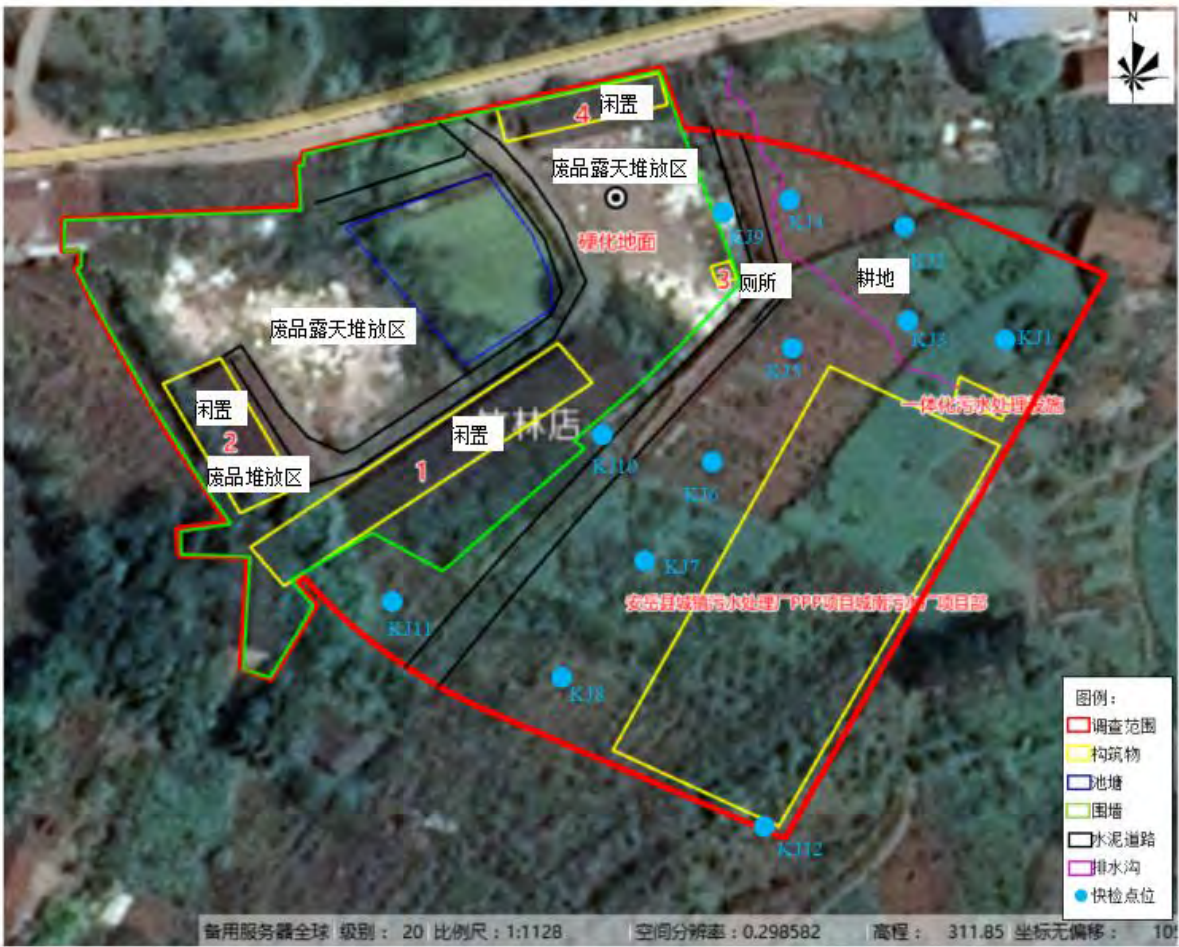
图 5.3-3 快检点位分布图

在开展采样工作之前，使用快检设备（XRF）对地块内的农用地区域进行快筛，根据根据快检结果确定有无纳入采样点位。其快检点位分布见图 5.3-3。

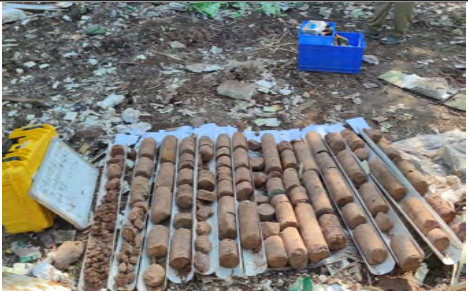
| 采样区域 | 点位名称 | 采样位置 | 坐标 (° ) | | 钻探深度 (m) | 采样深度 (m) | 监测指标 | 岩芯说明 | 岩芯照片 |
|---|---|---|---|---|---|---|---|---|---|
| 工业用地区域 | S1 | 生产车间东南角、厂区西北角边界处，硫酸罐旁 | 105.308555 | 30.075545 | 15 | 0-0.5m | GB36600-2018 表 1 中 45 项 +pH+石油烃 (C <sub>10</sub> -C <sub>40</sub> ) +锰+铬+氟化物 | 0-0.5m 黏土，0.5-15m 泥岩 | |

| 布点区域 | 布点区域 | 是否为重点区域 | 点位个数 | 点位编号 | 点位名称 | 计划采样深度 | 布点原则 | 送检数量（个） |
|---|---|---|---|---|---|---|---|---|
| 工业用地区域 | 酸晒车间、硫酸罐、生产车间一角 | 是 | 2 个 | S1 | 生产车间东南角、厂区西北角边界处，硫酸罐旁 | 取表层土样（0~0.5m）和下层土样（0.5-1.5m）（1.5-3m），若土层较薄，则采样至基岩结束 | 生产过程的中废水回用生产，如存在池体破损则存在污染物经地表径流、地下水渗漏对周边土壤和地下水造成污染影响。同时考虑硫酸罐的破损泄漏 | 3 |

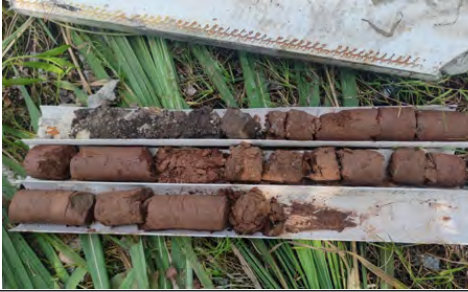
| 采样区域 | 点位名称 | 采样位置 | 坐标 (° ) | | 钻探深度 (m) | 采样深度 (m) | 监测指标 | 岩芯说明 | 岩芯照片 |
|---|---|---|---|---|---|---|---|---|---|
| | S2 | 酸晒车间 | 105.308701 | 30.075415 | 2.5 | 0-0.5m、0.5-1.0m、1.0-1.5m | GB36600-2018 表 1 中 45 项 +pH+石油烃 (C <sub>10</sub> -C <sub>40</sub> ) +锰+铬+氟化物 | 0-0.1m 混凝土，0.1-0.6m 杂填土 (有黑色的)，0.6-1.6m 黏土，1.6-2.5m 泥岩 | |

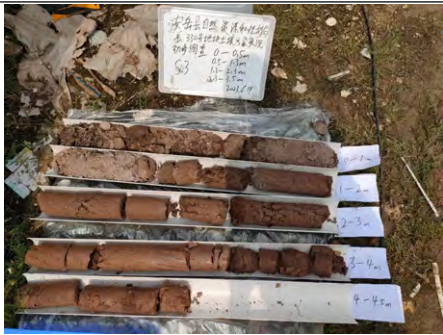
| | S3 | 磷矿石堆场东南侧 | 105.309047 | 30.075365 | 4.5 | 0-0.5m,<br>0.5-1.3m,<br>1.3-2.3m,<br>2.3-3.5m | GB36600-2018<br>表 1 中 45 项<br>+pH+石油烃<br>(C <sub>10</sub> -C <sub>40</sub> )+锰+<br>铬+氟化物 | 0-1.3m 杂填土,<br>1.3-3.5m 黏土,<br>3.5-4.5m 泥岩 | |

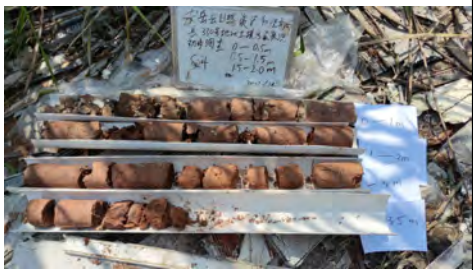
| | S4 | 磷矿石堆场北侧 | 105.308912 | 30.075401 | 3.5 | 0-0.5m<br>0.5-1.5m<br>1.5-2.0m | GB36600-2018<br>表 1 中 45 项<br>+pH+石油烃<br>(C <sub>10</sub> -C <sub>40</sub> )+锰+<br>铬+氟化物 | 0-0.5 回填无土(石<br>块石子), 0.5-2.5m<br>土, 2.5-3.5m 基岩 | |

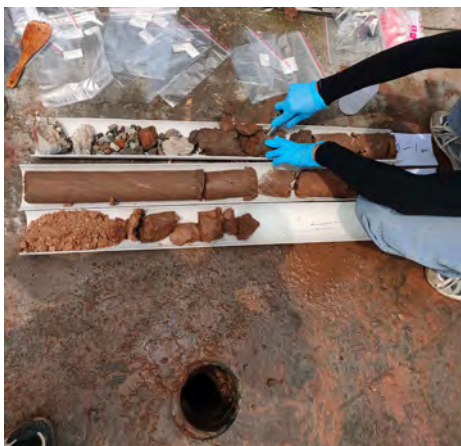
| | S5 | 车间外东北侧设备处 | 105.308795 | 30.075293 | 2.5 | 0-0.5m、<br>0.5-1.0m、<br>1.0-1.7m | GB36600-2018<br>表 1 中 45 项<br>+pH+石油烃<br>(C <sub>10</sub> -C <sub>40</sub> )+锰+<br>铬+氟化物 | 0-0.2 混凝<br>土,0.2-0.5m 回填,<br>砖头, 无土;<br>0.5-1.5m 黏土;<br>1.5-2.2m 粉土;<br>2.2-2.5m 泥岩 | |

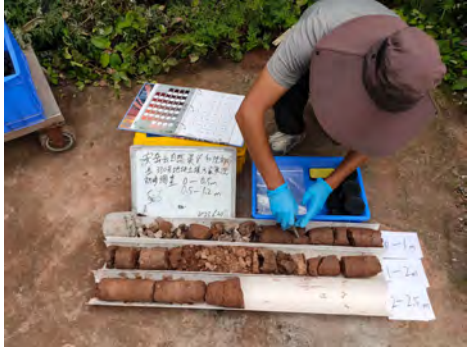
| S6 | 堆煤区 | 105.308903 | 30.075132 | 2.5 | 0-0.5m 、<br>0.5-1.2m | GB36600-2018<br>表 1 中 45 项<br>+pH+石油烃<br>(C <sub>10</sub> -C <sub>40</sub> )+锰+<br>铬+氟化物 | 0-0.2m 混凝土,<br>0.2-0.5m 回填砖<br>头,无土,0.5-1.7m<br>黏土,1.7-2.5m 泥<br>岩 | |

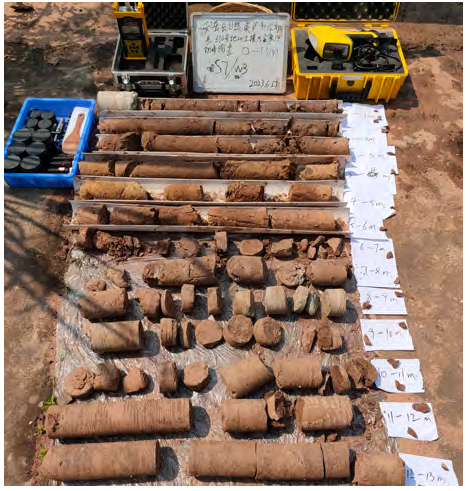
| S7 | 原变压器<br>处 | 105.309559 | 30.075711 | 13 | 0-0.5m、<br>0.5-2m、<br>2-3.7m、<br>3.7-5.3m、<br>5.3-5.8m | GB36600-2018<br>表 1 中 45 项<br>+pH+石油烃<br>(C <sub>10</sub> -C <sub>40</sub> )+锰+<br>铬+氟化物 | 0-0.2m 混凝土,<br>0.2-6m 粉质黏土<br>(0.2-3.9m 红棕色,<br>粉质黏土,潮,<br>3.9-5.5m 黄棕色,<br>切面黄白颜色,较<br>干,5.5-6.0m 黄棕<br>色)、6-13m 基岩 | |

| | 废品堆放区 | 是 | 2个 | S7 | 原变压器处 | 取表层土样(0~0.5m)和下层土样(0.5-1.5m)(1.5-3m), 若土层较薄, 则采样至基岩结束 | 根据了解得出, 该变压器为小型变压器, 不含多氯联苯, 考虑变压器中的油类物质可能存在泄漏对下方土壤和地下水造成污染影响, 存在污染的可能性 | 3 |

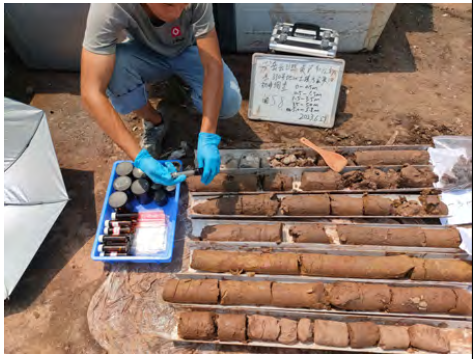
| | S8 | 废品堆放<br>区的地面<br>破损处 | 105.309538 | 30.075580 | 7 | 0-0.5m、<br>0.5-1.5m、<br>1.5-3.5m、<br>3.5-5.0m、<br>5.0-5.7m | GB36600-2018<br>表 1 中 45 项<br>+pH+石油烃<br>(C <sub>10</sub> -C <sub>40</sub> )+锰+<br>铬+氟化物 | 0-0.3m 混凝土,<br>0.3-0.5m 小石子,<br>0.5-6.2m 粉质黏土<br>(0.5-4.0m 红棕<br>色, 4.0-5.5m 黄棕<br>色, 5.5-6.2m 黄棕<br>色偏红棕)、<br>6.2-7.0m 泥岩 | |

| | | | | S8 | 废品堆放区的地面破损处 | (0.5-1.5m)(1.5-3m), 若土层较薄, 则采样至基岩结束 | 废品收购回来后, 雨水流经空旷地面, 地面存在破损, 使得污染物经地表径流、垂直入渗对土壤和地下水造成污染影响, 存在污染的可能性 | 3 |

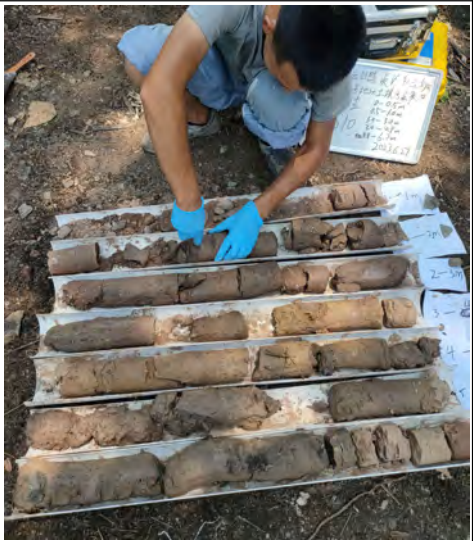
| | S10 | 生活污水<br>管网旁 | 105.309497 | 30.075325 | 7 | 0-0.5m,<br>0.5-1.0m,<br>1.0-3.0m,<br>3.0-4.8m,<br>4.8-6.7m | GB36600-2018<br>表 1 中 45 项<br>+pH+石油烃<br>(C <sub>10</sub> -C <sub>40</sub> )+锰+<br>铬+氟化物 | 0-1m 回填, 1-6.7m<br>粉质黏土(1-3m 红<br>棕色, 3-4.8m 黄棕<br>色, 4.8-6.7m 褐<br>色), 6.7-7m 泥岩 | |

| | 生活污水管网旁 | 否 | 1个 | S10 | 生活污水管网旁 | 取表层土样(0~0.5m)和下层土样(0.5-1.5m)(1.5-3m), 若土层较薄, 则采样至基岩结束 | 考虑污水管网存在破损情况 | 3 |

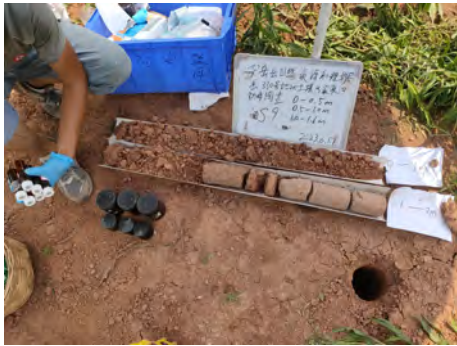
| 农用地<br>区域 | S9 | 一体化污水处理设施出口处 | 105.310022 | 30.075317 | 2 | 0-0.5m、<br>0.5-1.0m、<br>1.0-1.6m | GB36600-2018<br>表 1 中 45 项<br>+pH+石油烃<br>(C <sub>10</sub> -C <sub>40</sub> )+锰+<br>铬+氟化物 | 0-1.6m 粉土,<br>1.6-2.0m 泥岩 | |

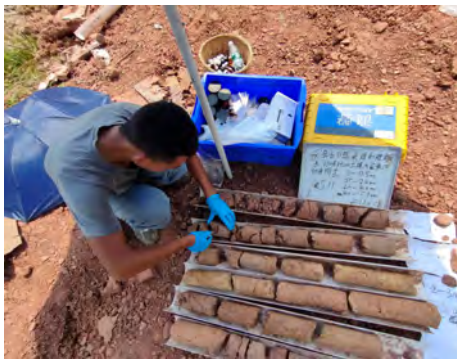
| | S11 | 进场道路<br>车辆清洗<br>池旁 | 105.309719 | 30.075694 | 6 | (池体深度: 地上<br>1.2m, 地下 0.5m)<br><br>0-0.5m,<br>0.5-2m,<br>2-4m,<br>4-5.3m | GB36600-2018<br>表 1 中 45 项<br>+pH+石油烃<br>(C <sub>10</sub> -C <sub>40</sub> )+锰+<br>铬+氟化物 | 0-5.3m 黏土<br>(0.5-2m 红褐色,<br>2-5.3m 黄色),<br>5.3-6m 泥岩 | |

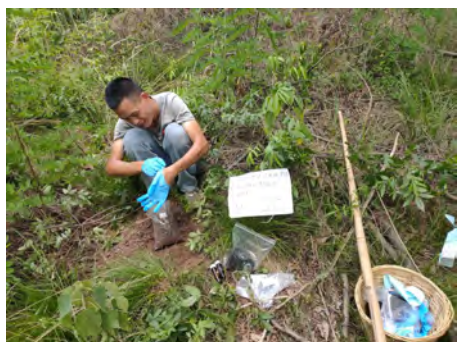
| 地块<br>外 | D1 | 地块外对<br>照点 | 105.307230 | 30.074256 | / | 0-0.5m | GB36600-2018<br>表 1 中 45 项<br>+pH+石油烃<br>(C <sub>10</sub> -C <sub>40</sub> )+锰+<br>铬+氟化物 | / | |

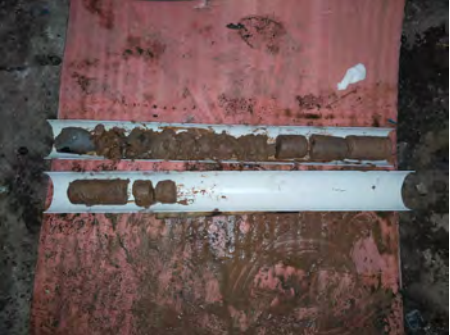
| 采样区域 | 点位名称 | 采样位置 | 坐标 (°) | | 钻探深度 (m) | 采样深度 (m) | 监测指标 | 岩芯说明 | 岩芯照片 |
|---|---|---|---|---|---|---|---|---|---|
| 工业用地区域 | S12 | 原蜡烛场内生产区 | 105.308946 | 30.075154 | 1.3 | 0-0.5m | GB36600-2018<br>表 1 中 45 项<br>+pH+石油烃<br>(C <sub>10</sub> -C <sub>40</sub> ) +锰+<br>铬+氟化物 | 0-0.1m 混凝土,<br>0.1-0.6m 填土 (有<br>碎石)、0.6-1.3m<br>泥岩 | |

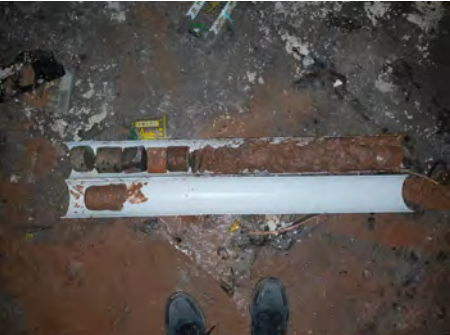
| 采样区域 | 点位名称 | 采样位置 | 坐标 (°) | | 钻探深度 (m) | 采样深度 (m) | 监测指标 | 岩芯说明 | 岩芯照片 |
|---|---|---|---|---|---|---|---|---|---|
| | S13 | 1 号构筑物内西侧<br>地面破损处 | 105.308991 | 30.075206 | 1.1 | 0-0.5m | GB36600-2018<br>表 1 中 45 项<br>+pH+石油烃<br>(C <sub>10</sub> -C <sub>40</sub> ) +锰+<br>铬+氟化物 | 0-0.1m 混凝土,<br>0.1-0.3m 砖头。<br>0.3-0.8m 填土 (有<br>碎石块), 0.8-1.1m<br>泥岩 | |

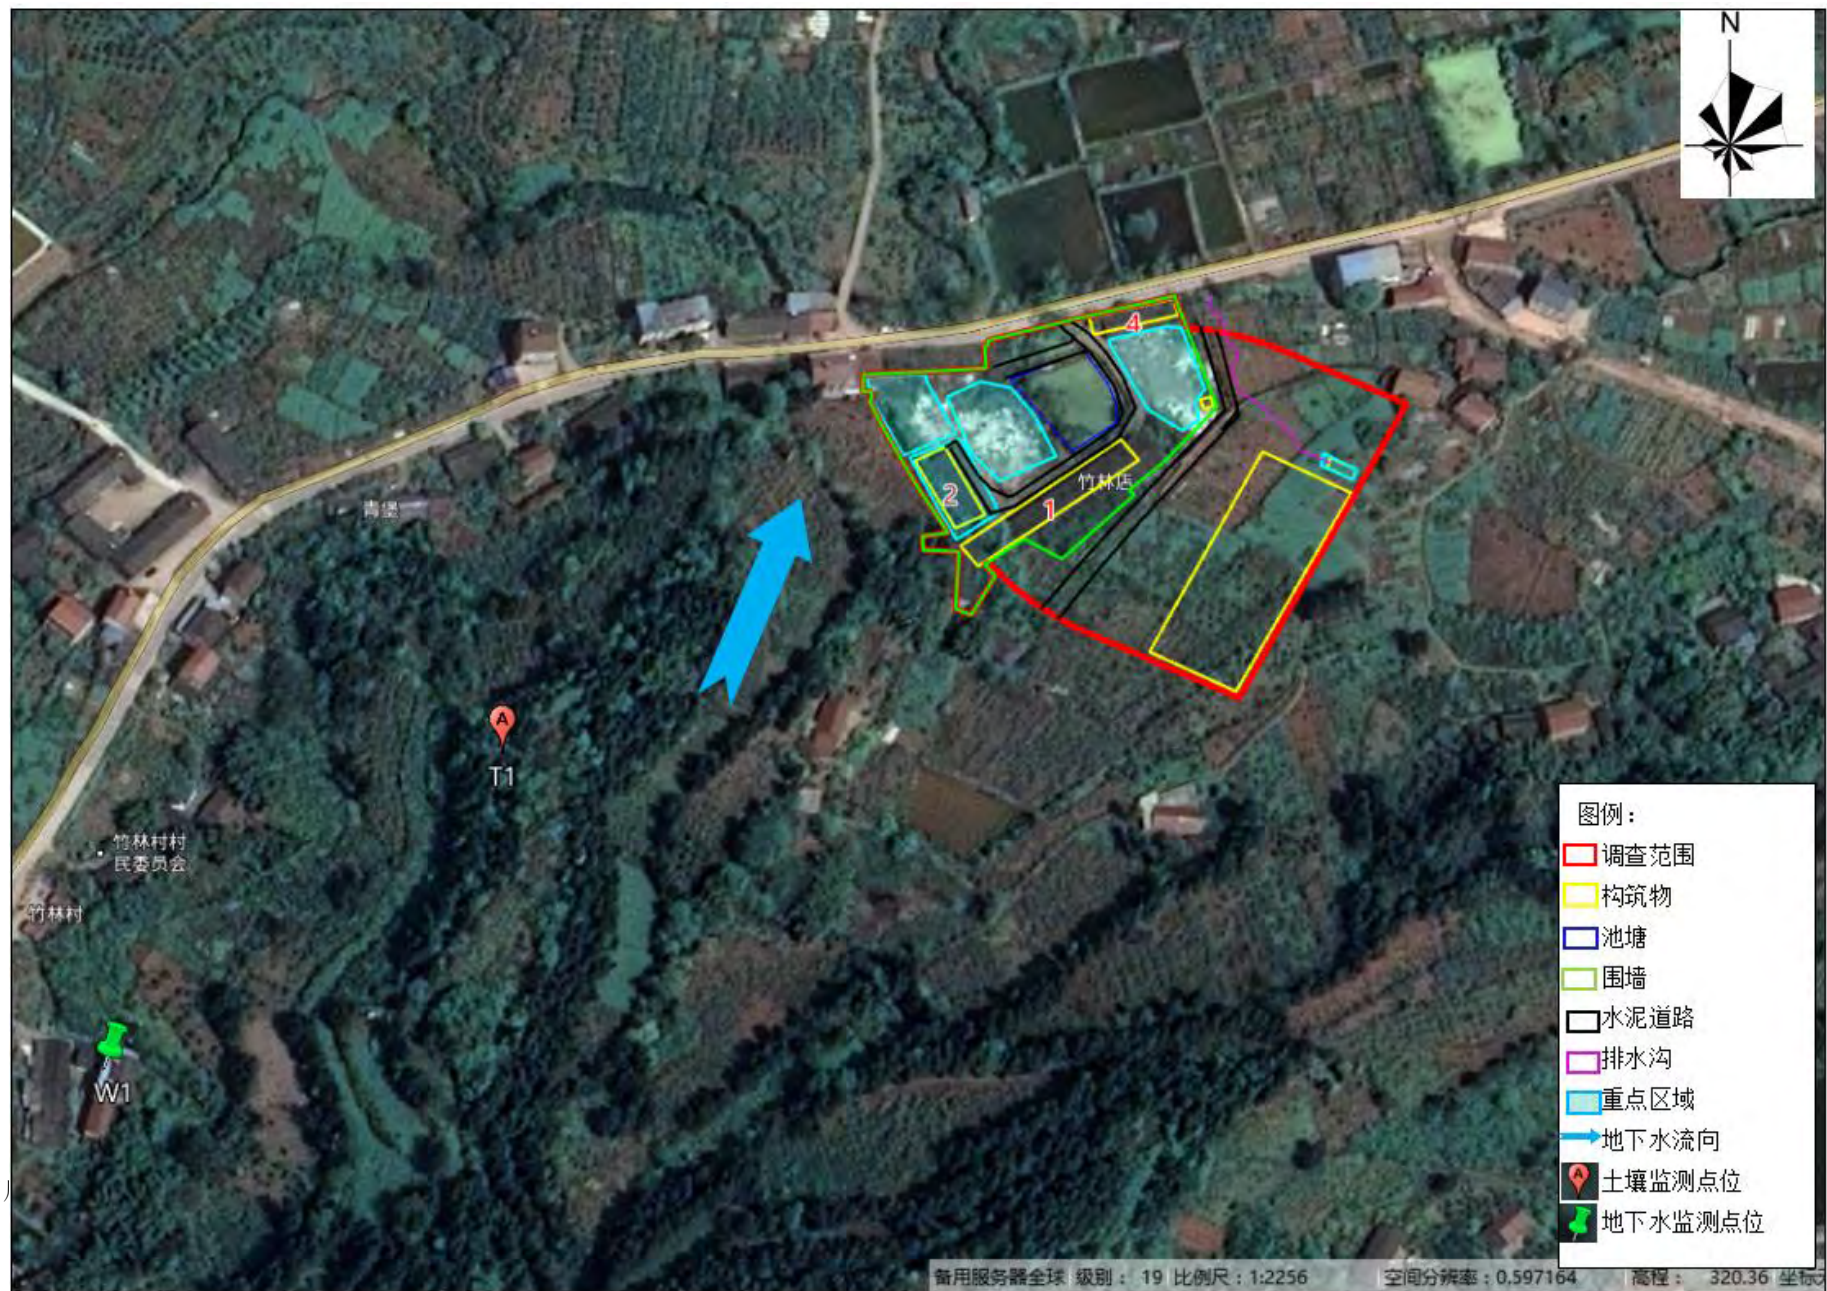
图 5.3-5 地块外土壤和地下水监测点位分布图

本次采样土壤采样点位分布、监测指标及岩芯照片见表 5.3-4，地下水、地表水和底泥实际采样点位分布见表 5.3-5，补采土壤点位监测指标及岩芯照片见表 5.3-6。其土壤和地下水采样布点见图 5.3-4~图 5.3-5。
