# 资阳市土地矿产储备中心 YD-2022-014 地块 土壤污染状况初步调查报告

委托单位：资阳市土地矿产储备中心

编制单位：四川和鉴检测技术有限公司

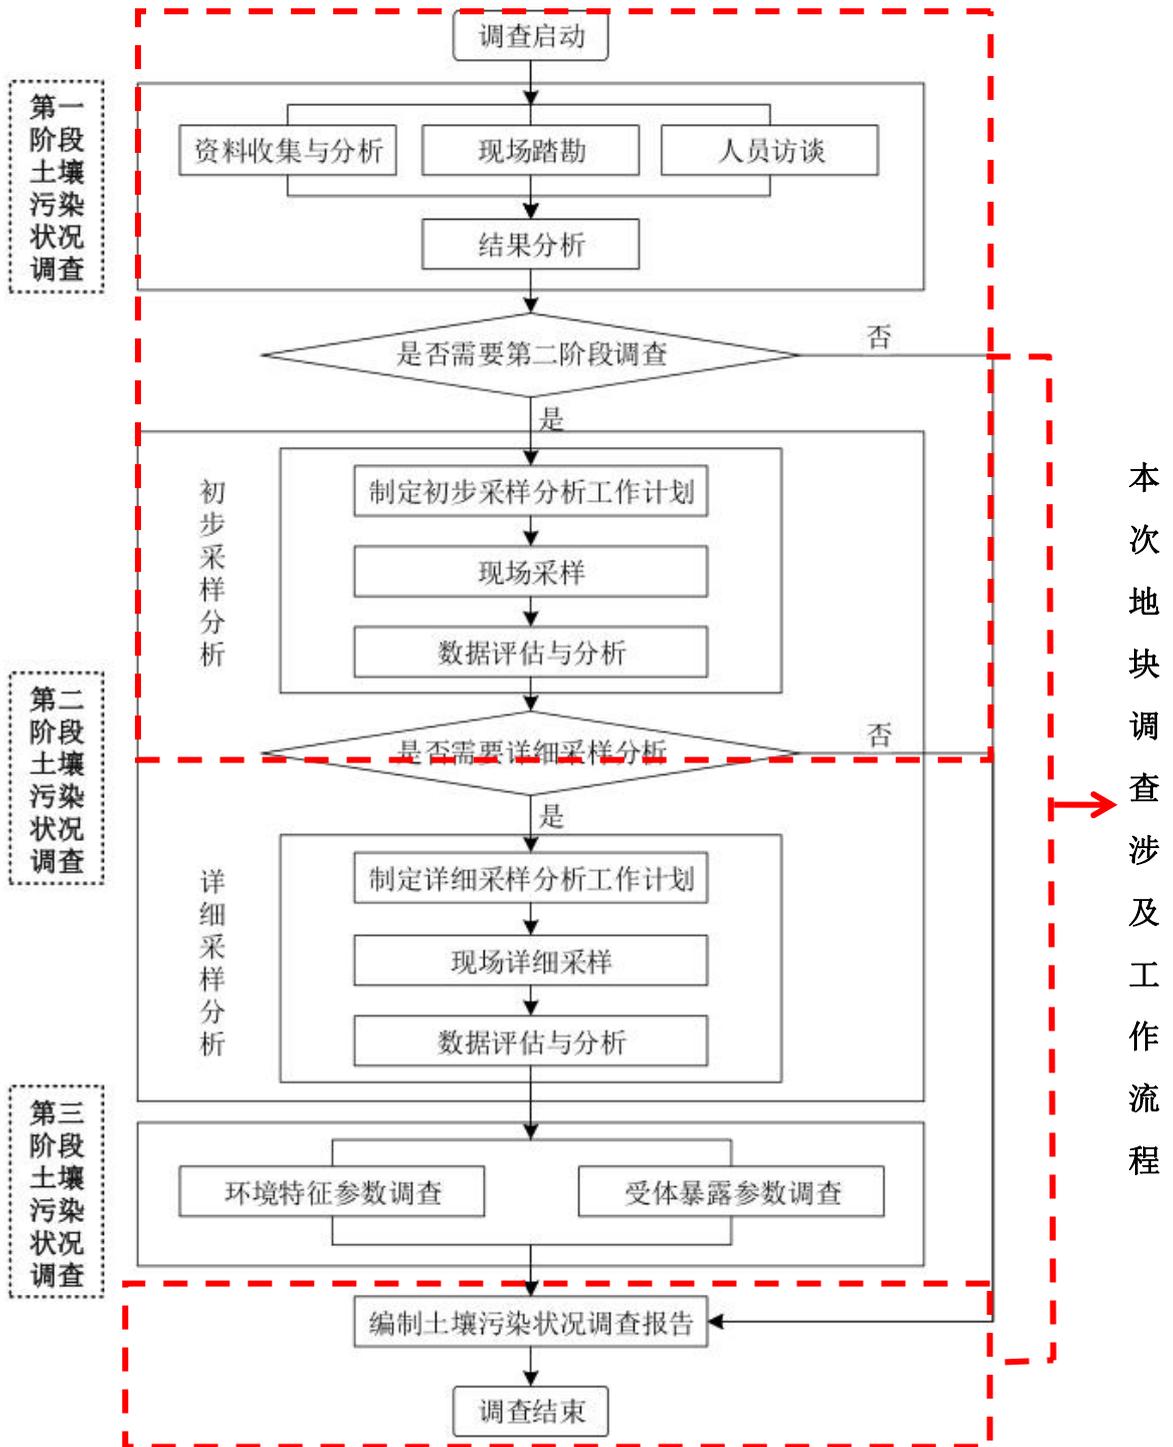
图 2.4-1 地块环境调查的工作内容与程序

综上，由于本项目曾经存在过工业企业活动，可能存在疑似污染，得出本项目土壤污染状况调查以第一阶段调查为基础，第二阶段初步采样分析为主，具体技术路线

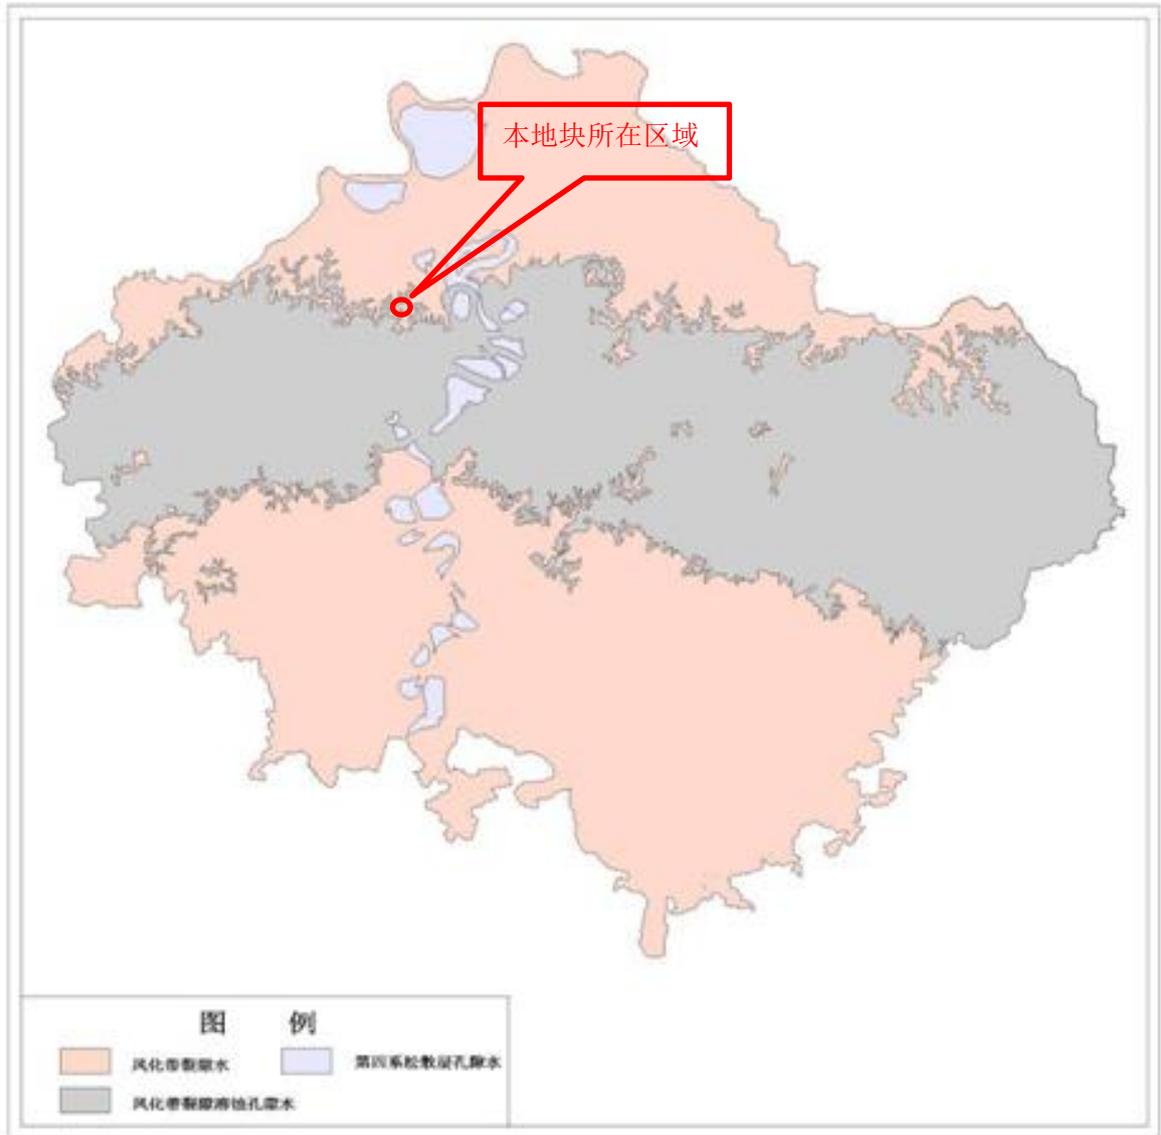
图 3.1-3 雁江区地下水类型分区图

区内地下水按岩性及赋存方式、水理性质及水力特征，可划分为两种类型：松散堆积层孔隙水和基岩裂隙层间水（图 3.1-3）。

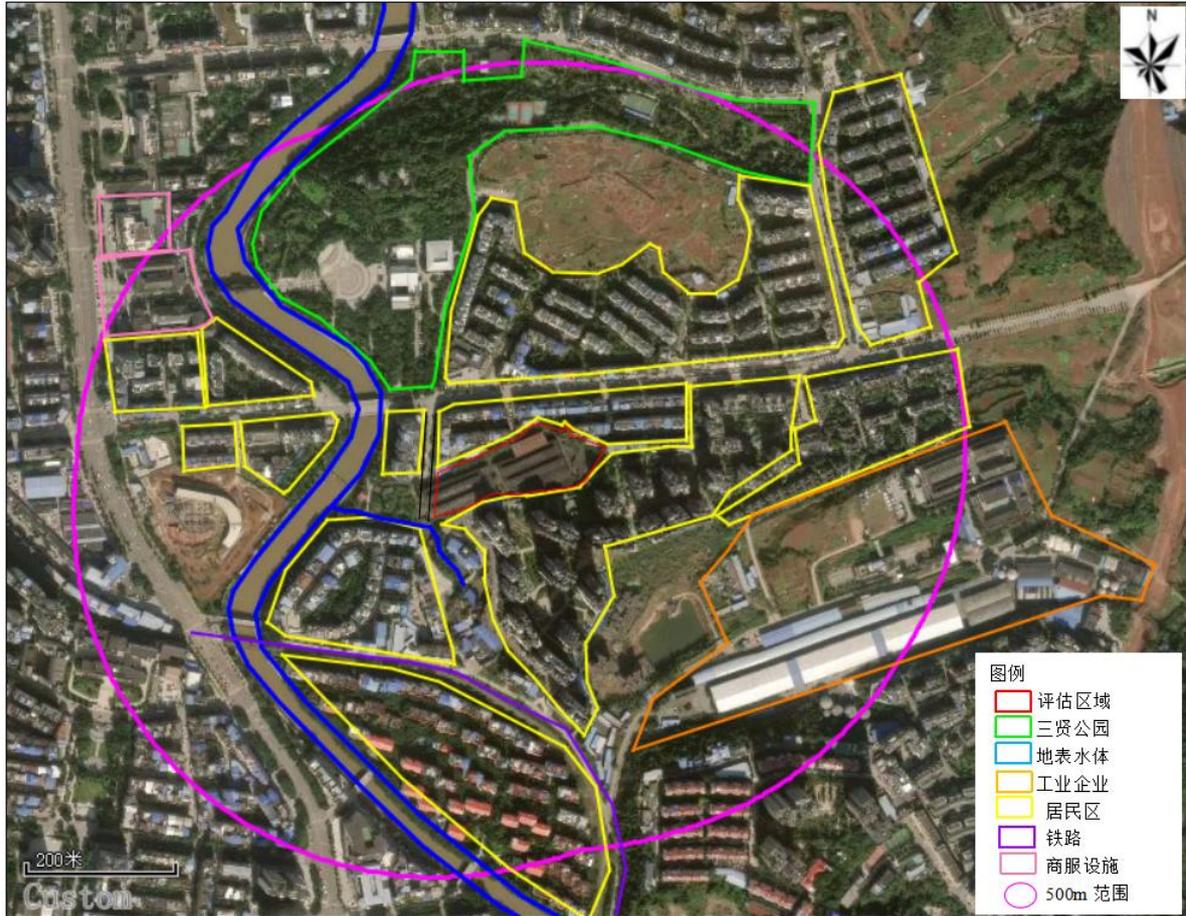
图 3.2-1 评估地块外环境分布图

外环境颜色标注	外环境类别	外环境名称	方位	与地块的最近距离 (m)	备注
黄色	居民区	同福小区	北侧	紧邻	敏感目标 (约 5100 人)
		四海国际豪庭	南侧	紧邻	敏感目标 (约 3300 人)
		天景花园	西南侧	30	敏感目标 (约 600 人)
		芭蕉园小区	西南侧	220	敏感目标 (约 2300 人)
		望江楼小区	西北侧	26	敏感目标 (约 60 人)
		弘乐府	北侧	62	敏感目标 (约 10000 人)
		三贤文化小区	西北侧	202	敏感目标 (约 500 人)
		嘉华雅居苑	西北侧	334	敏感目标 (约 600 人)
		三贤鑫达家园	西北侧	279	敏感目标 (约 1300 人)
	居民区		西北侧	158	敏感目标 (约 500 人)
绿色	公园	三贤文化公园	北侧	107	敏感目标
粉色	商服设施	中国人民银行	西北侧	482	/
		三贤商业广场	西北侧	378	/
紫色	铁路	铁路	西南侧	210	/

蓝色	地表水体	九曲河	西侧	124	敏感目标
		小沟渠	西南侧	16	
橙色	工业企业	中央粮食储备库	东南侧	228	/

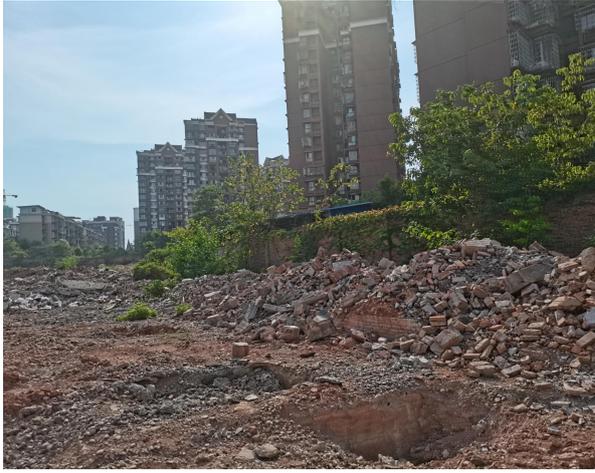
空地（原缸套车间）（照片编号 7#）（缸套车间内坑体，疑似设备拆除后）

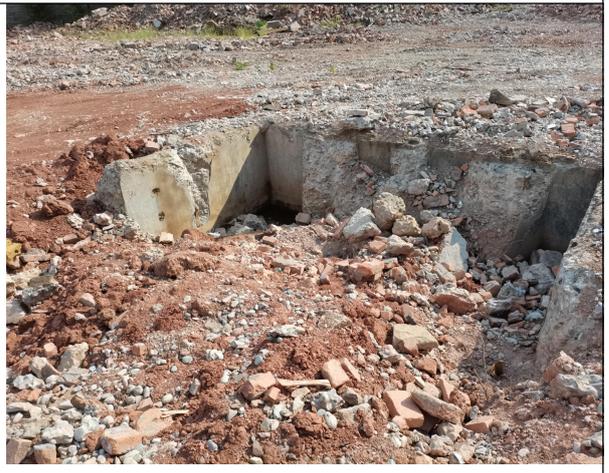
空地（原下料车间）（照片编号 12#）（地下水水泥池体）

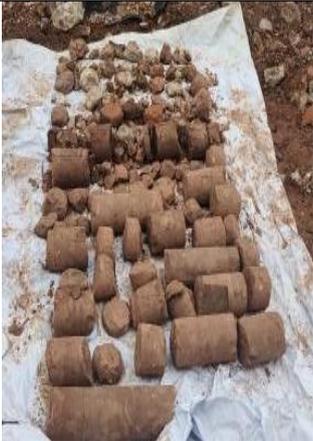
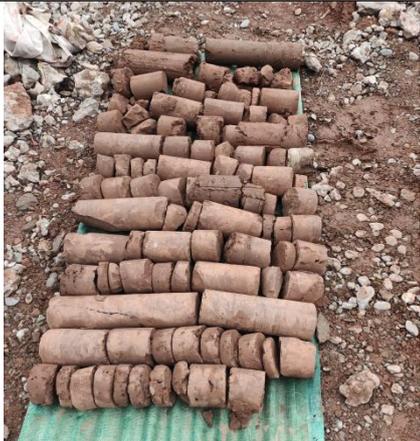
图 4.2-1 现场部分岩芯照片

<p style="text-align: center;"><b>W3</b></p> <p>岩芯说明：0-6m 回填（鹅卵石、砖头、泥岩）、6-7m 粉质粘土，7m 以下泥岩</p>	<p style="text-align: center;"><b>S7</b></p> <p>岩芯说明：0-1m 粉质粘土，1-13.8m 泥岩</p>

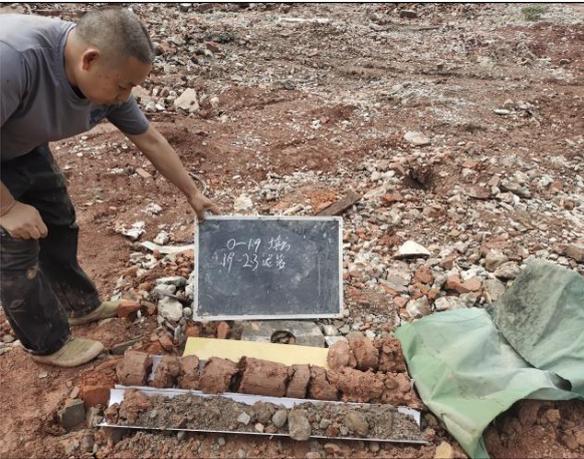
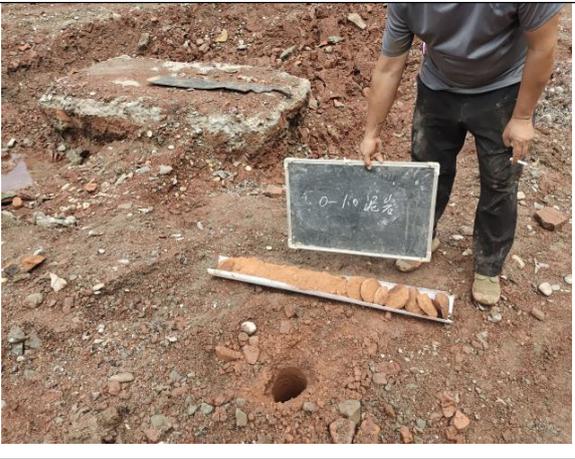
<p style="text-align: center;"><b>S8</b></p> <p>岩芯说明：0-1.9m 回填（0-0.9m 为鹅卵石、沙子，石头），0.9-1.9 为粉质粘土，1.9-2.3m 泥岩</p>	<p style="text-align: center;"><b>S11</b></p> <p>岩芯说明：0-1m 泥岩</p>

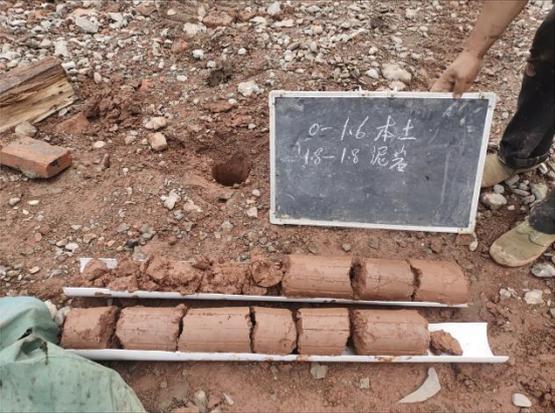
<p style="text-align: center;"><b>S9</b></p> <p>岩芯说明：0-1.6 粉质粘土，1.6-1.8m 泥岩</p>	<p style="text-align: center;"><b>S4</b></p> <p>岩芯说明：0-0.1 混凝土、0.1-2.8 回填层（鹅卵石、泥岩、粉质粘土）、2.8-3 泥岩</p>

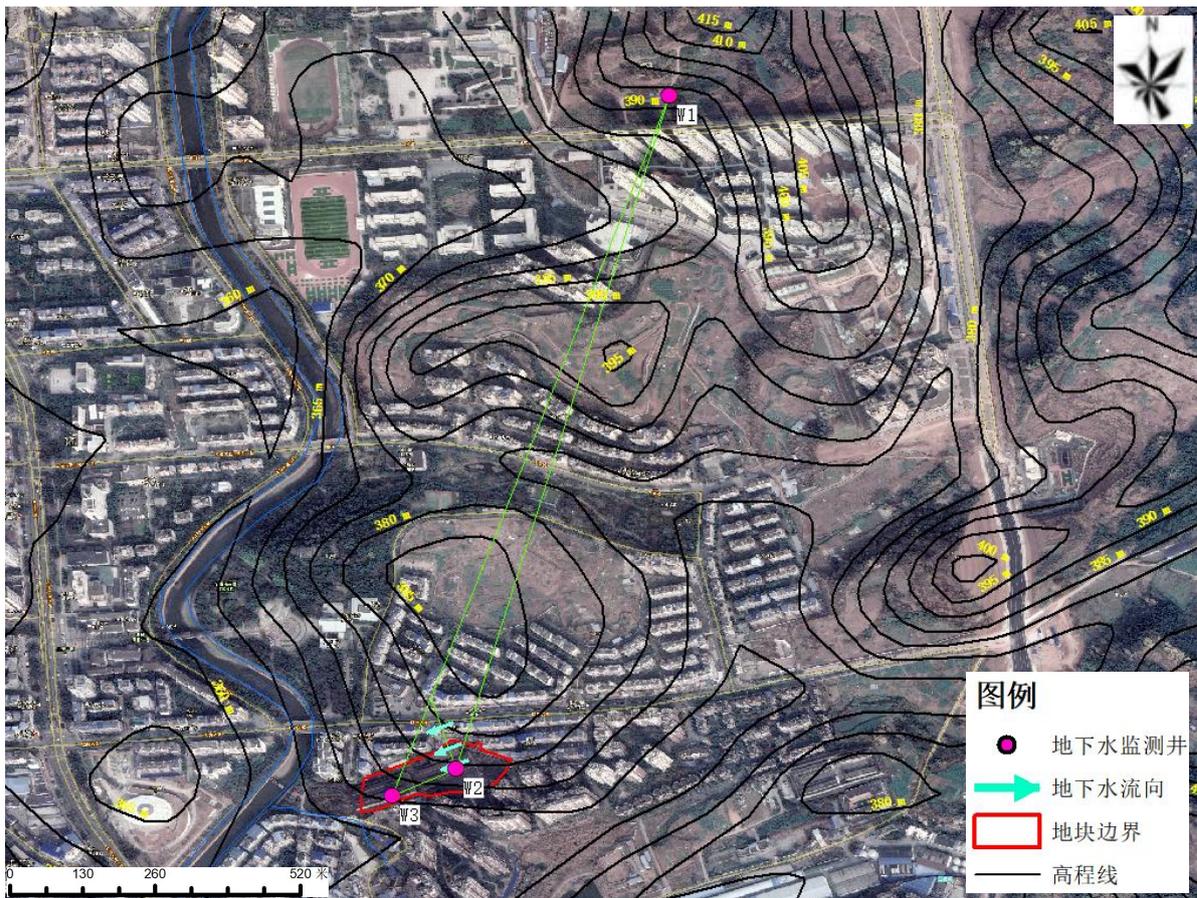
图 4.2-3 地块内地下水流向图

根据现场踏勘及地块内外地势高低判断，地块内地势东高西低，地块外四周地势：北高南低，东高西低，地块所在区域的地下水类型红层风化带裂隙水受地形条件影响，初步判断地下水流向与地表水流向一致，为东北向西南流向。结合地下水井采用“三点式”方法，确定地块内地下水流向为东北向西南流向，流向西南侧的九曲河，最终汇入沱江。根据各地下水点位的岩芯柱状图，地下水位于基岩中，属于基岩裂隙水。

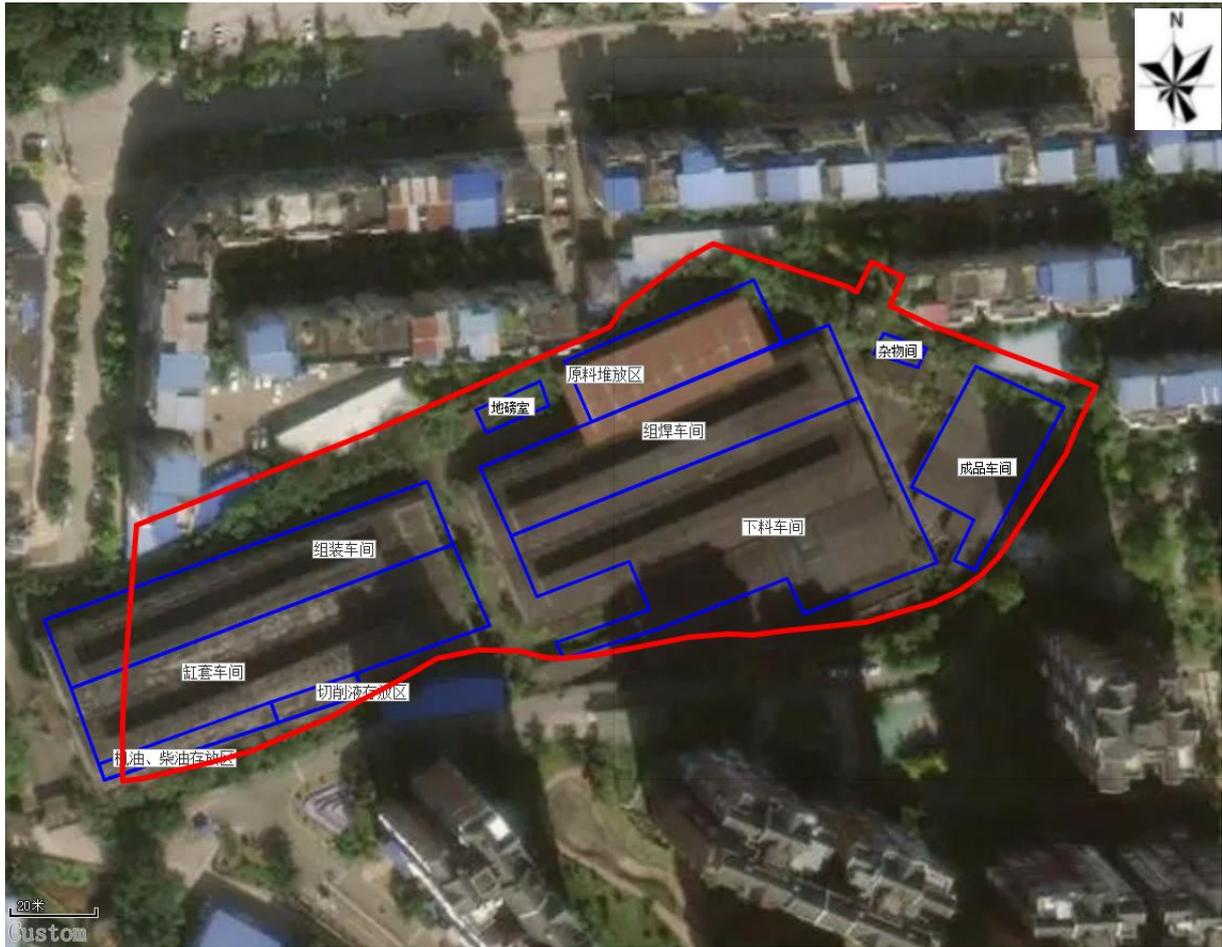
图 4.3-1 历史工业企业平面布置图

序号	构筑物名称	面积 (m <sup>2</sup> )	主要涉及工艺	备注
1	组装车间	1363	组装、粗加工	地块外面积 316m <sup>2</sup> ，整个构筑物面积 1679m <sup>2</sup>
2	缸套车间	1832	机加工（粗、精加工）	地块外面积 180m <sup>2</sup> ，整个构筑物面积 2012m <sup>2</sup>

机油、柴油存放区	205	/	地块外面积 21m <sup>2</sup> ，整个构筑物面积 113m <sup>2</sup>
		切削液存放区	92	/	
3	下料车间		3110	下料	
4	组焊车间		1693	组装、焊接、检测	
5	原材料堆放区		806	/	
6	地磅室		101	/	
7	成品车间		842	/	
8	杂物间		58	/

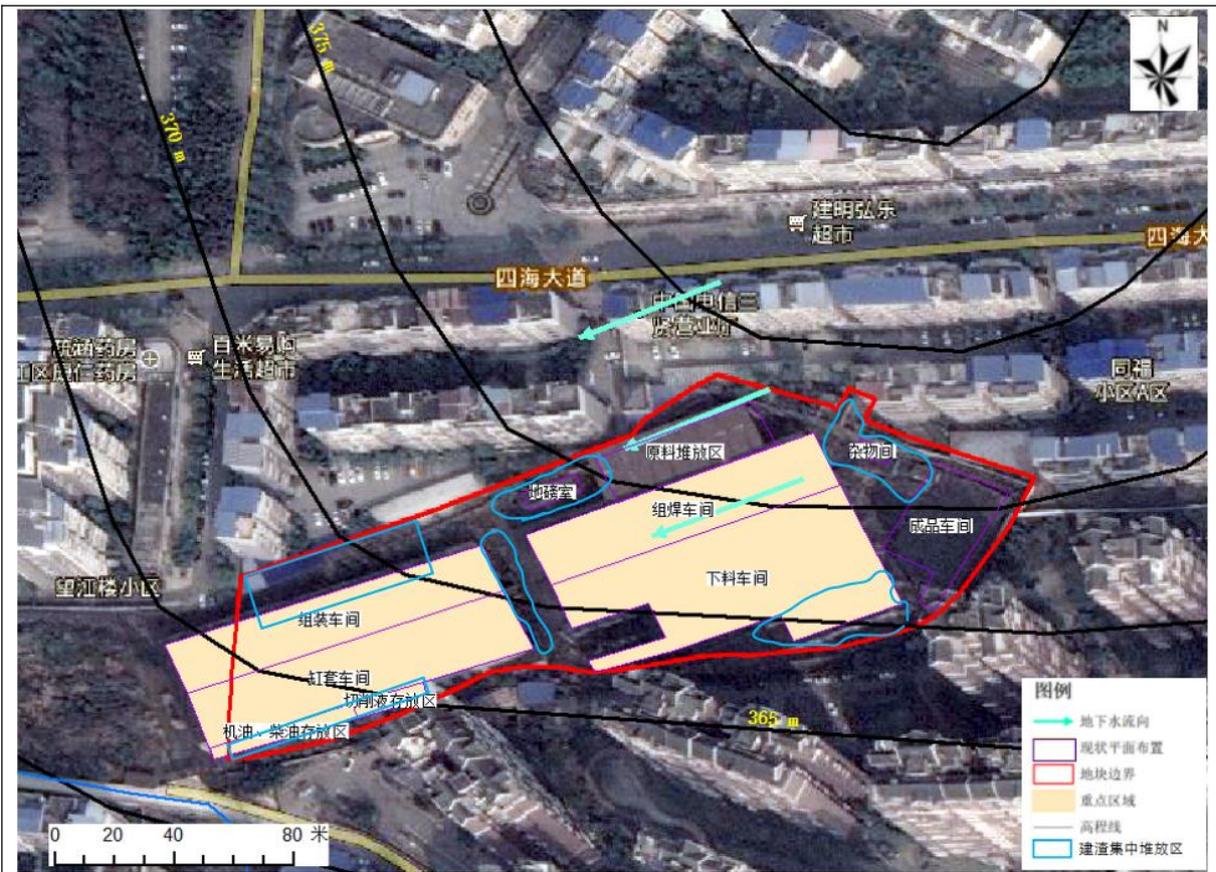
图 4.4-1 建渣主要分布区域

序号	废弃物类型	名称	属性	方量	产生环节	储存方式	分布区域	特征污染物	污染迁移途径	备注（处置建议）
1	一般固体废物	建渣	无毒 无害	约 3550m <sup>3</sup>	厂房拆除后的遗留物	露天堆放在地块内南北两侧边界区域	机油柴油堆放区、切削液堆放区、厂区北侧道路、地磅室、下料车间东南侧、杂物间、缸套车间和下料车间中间区域	无	无	按相关要求处置

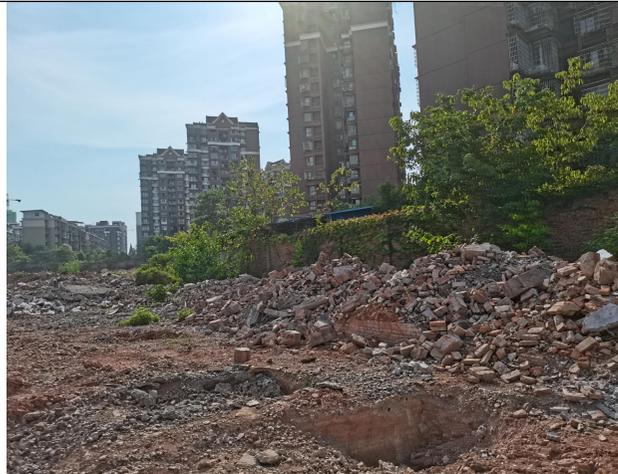
<p>原缸套车间，已拆除（缸套车间内坑体，疑似设备拆除后）</p>	<p>原机油、柴油存放区，已拆除，堆放构筑物建渣</p>	<p>原切削液存放区，已拆除，堆放构筑物建渣</p>

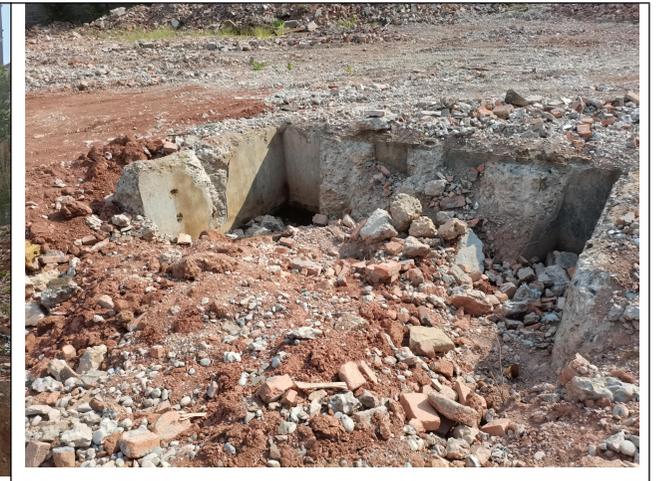
<p>原组焊车间和下料车间，已拆除</p>	<p>原下料车间，已拆除</p>	<p>原下料车间，已拆除，（地下水水泥池体）</p>

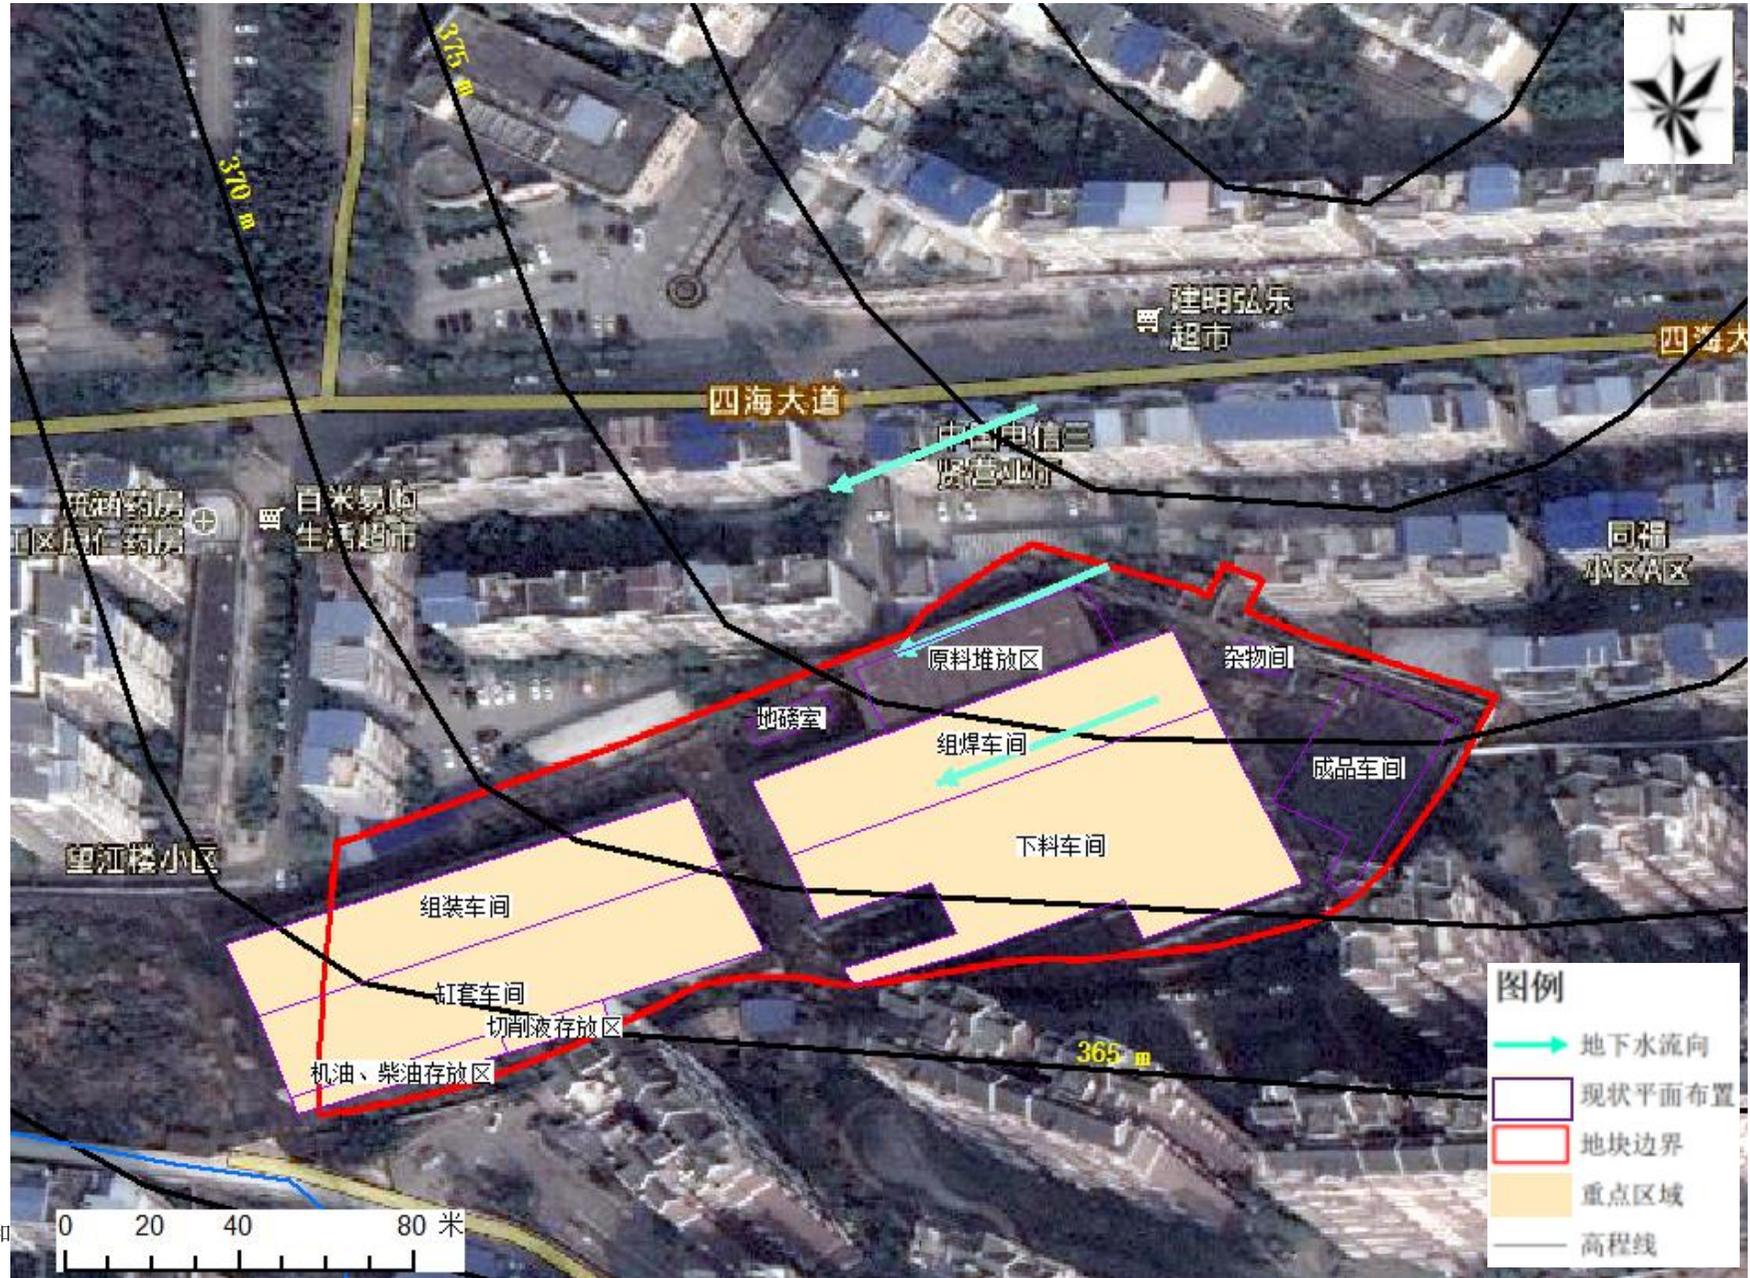
图 4.5-2 地块内重点区域分布图

结合 4.3 章节污染识别和 4.4 章节相关泄漏评价，确定本地块内的重点区域，详见表 4.5-2，重点区域分布见图 4.5-2。其重点区域的识别分析见下表 4.5-1。

序号	重点区域识别原则
1	由于地块内曾存在过工业企业活动，且存在易迁移的物质储存区和生产区，企业生产年限时间久，未做环评、验收等环保手续资料，从最不利因素角度考虑，将 <b>存在易迁移的物质储存区和生产车间</b> 列为重点区域，包括组装车间、组焊车间、下料车间、缸套车间。
2	4.4 章节相关泄漏评价中可能存在污染的区域

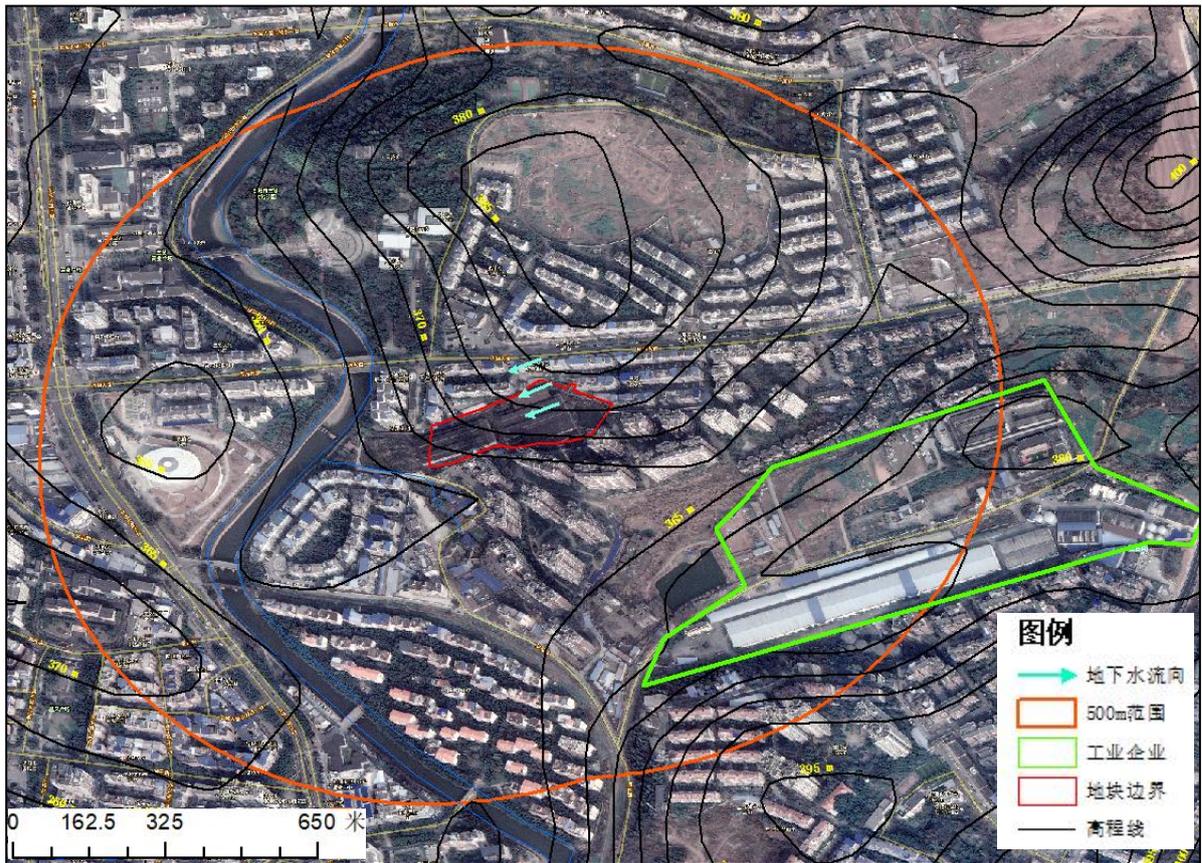
图 4.8-1 地块 500m 范围内工业企业分布图

根据现场踏勘得知，地块 500m 范围内的工业企业有一家，为中央粮食储备库，中央粮食储备库主要用作储存粮食，不涉及生产工业活动，且位于地块下风向，不存在污染物通过大气沉降、地面漫流、垂直入渗对本地块造成潜在污染影响。

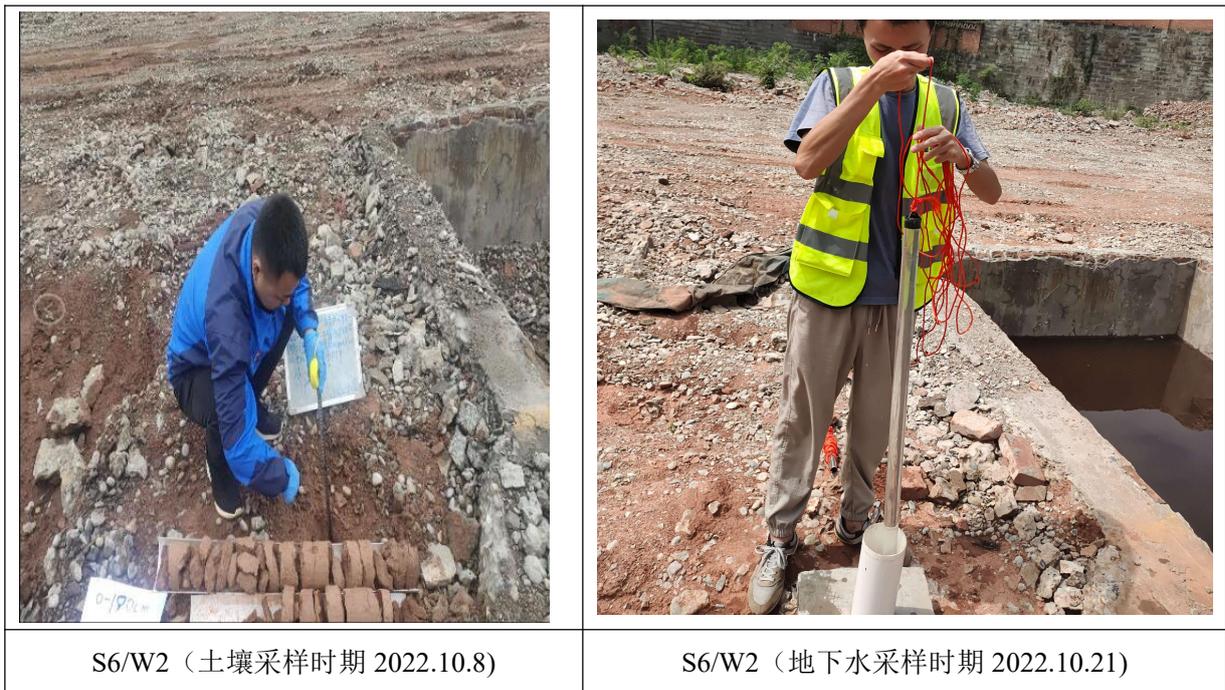
图 5.3-1 池体内水的来源图片前后对照图

现场地下水采样过程中，S6 点位旁边的地下池体中有水，根据该点位土壤、地下水采样前后照片对比，确定池体内的水位雨水（土壤采样时池体内无水），池体采样前后照片对比见下图。

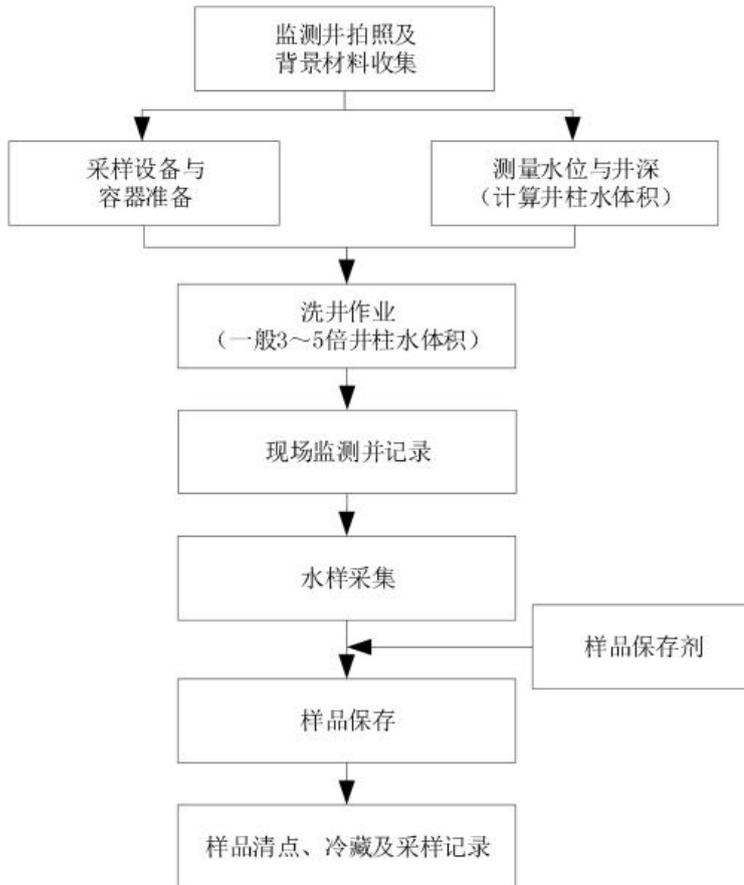
### 5.3.3 快检情况 图 5.3-2 监测井地下水采样作业流程

c) 采集水样后，立即将水样容器瓶盖紧、密封，贴好标签，标签可根据具体情况进行设计，一般包括采样日期和时间、样品编号、监测项目等；

d) 采样结束前，应核对采样计划、采样记录与水样，如有错误或漏采，应立即重采或补采。

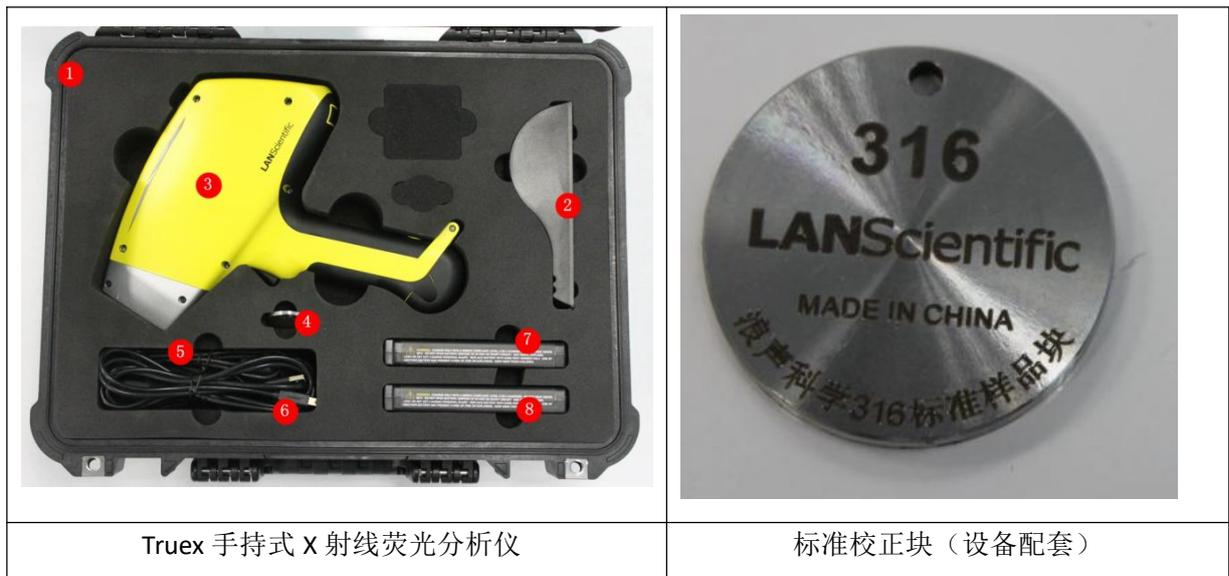
图 5.3-3 快检设备示意图

序号	内容	快检设备信息
1	设备名称	手持式 X 射线荧光分析仪
2	设备型号	TrueX700
3	生产厂商	苏州浪声科学仪器有限公司
4	最小检出限	1ppm
5	置信区间	95%
6	误差	±2δ (仪器显示)

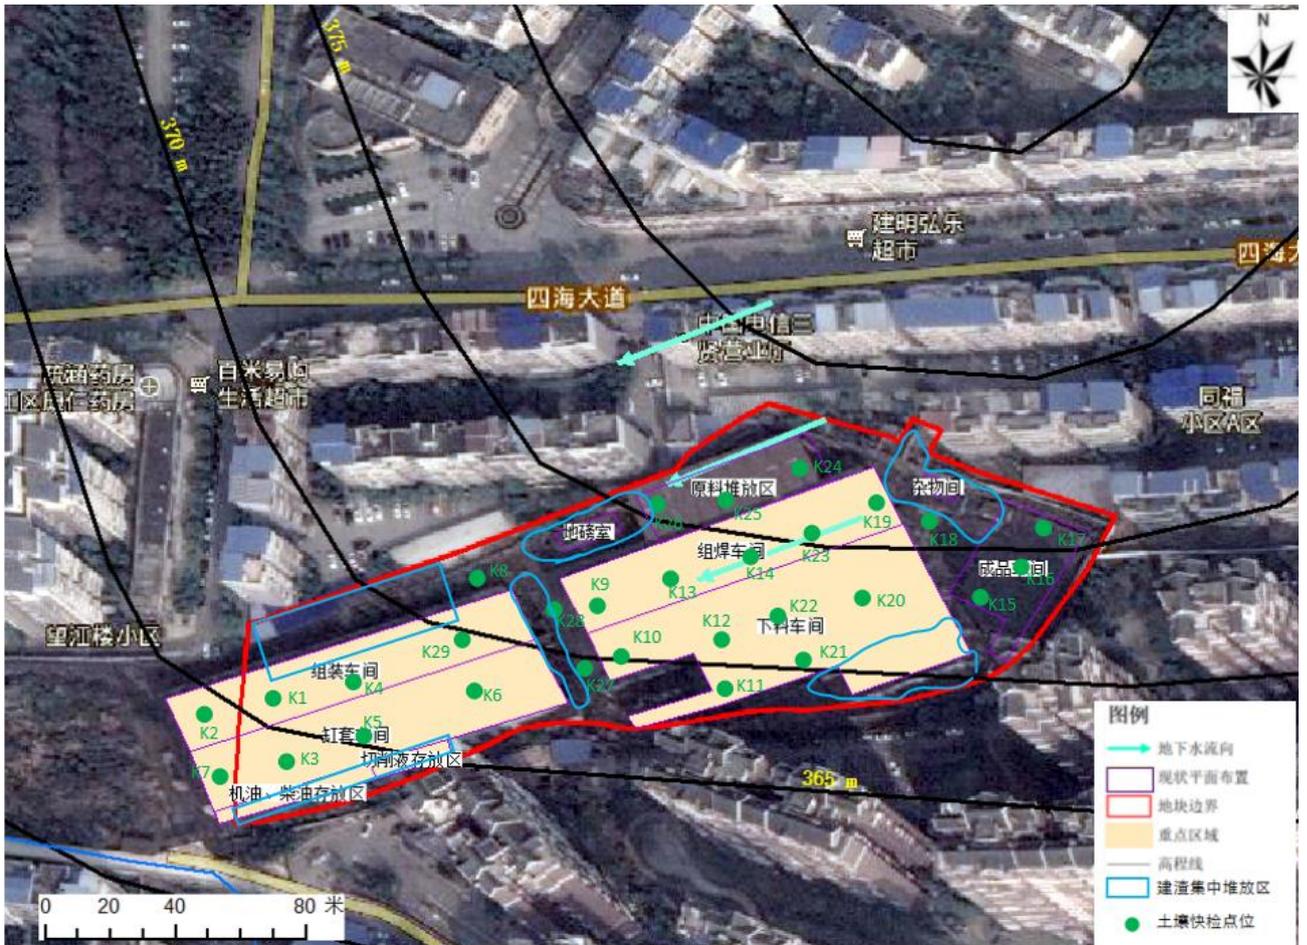
图 5.3-4 快检点位分布图

在开展采样工作之前，使用快检设备（XRF）对各重点区域中建渣未堆放的裸露区域进行快筛，快筛后确定采样点位（对于现场踏勘可见明显池体、疑似污染痕迹的区域不进行快筛，直接确定其为采样点位），其快检点位分布见图 5.3-4。

车间	土壤点位数量 (个)	采样点位编号	点位选择原因
组装车间	2	S1、S12	该车间快检最大值点位
缸套车间	4	S2、S13	地下池体、基坑
		S3、S4	机油、柴油、切削液存放区，存在跑冒滴漏可能性
组焊车间	1	S10	该车间快检最大值点位
下料车间	6	S9	该车间快检最大值点位
		S14、S6、S8	地下池体、基坑
		S15	设备放置处
		S7	疑似污染痕迹
原料堆放区	1	S5	该车间快检最大值点位
成品车间	1	S11	该车间快检最大值点位

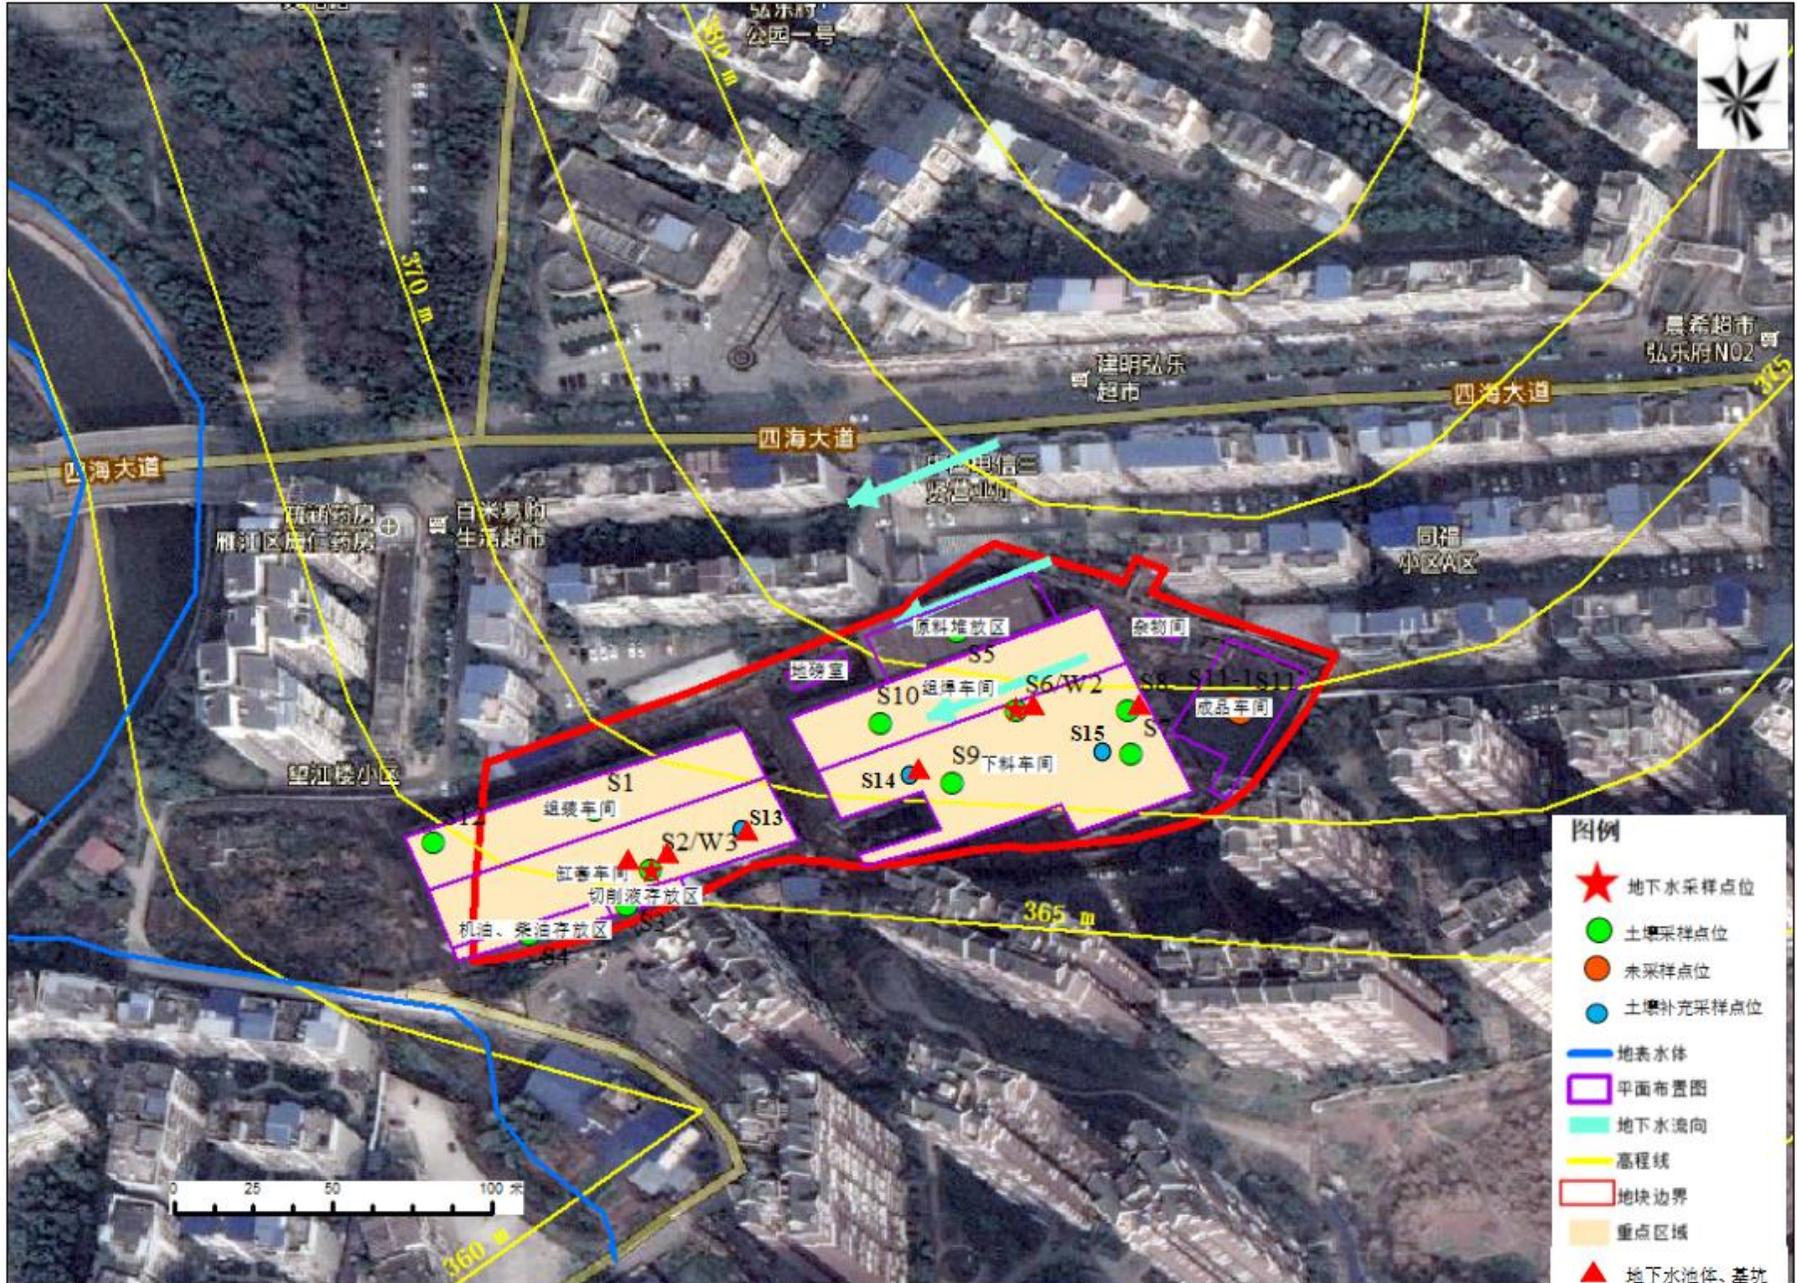
图 5.3-5 地块内土壤和地下水监测点位分布图

点位编号	点位名称	点位坐标 (°)		井口高度 (m)	水位 (m)	井深 (m)	采样深度	监测指标
W1	地块外东北侧	E104.640255	N30.151884	420	19	40	水面以下	《地下水质量

W2	地块内下料车间	E104.636819	N30.140944	374	8	13	0.5m	标准（GB/T 14848-2017）表 1 中 35 项+镍+石油类+钼+硼
W3	地块内缸套车间	E104.635784	N30.140499	368	7.5	14.5		
<p><b>注：（1）《地下水质量标准（GB/T 14848-2017）表 1 中 35 项包含以下指标（不含微生物指标和放射性指标）：</b>                  色、嗅和味、浑浊度、肉眼可见物、pH、总硬度、溶解性总固体、硫酸盐、氯化物、铁、锰、铜、锌、铝、挥发性酚类、阴离子表面活性剂、耗氧量、氨氮、硫化物、钠、亚硝酸盐、硝酸盐、氰化物、氟化物、碘化物、汞、砷、硒、镉、铬（六价）、铅、三氯甲烷、四氯化碳、苯、甲苯</p>

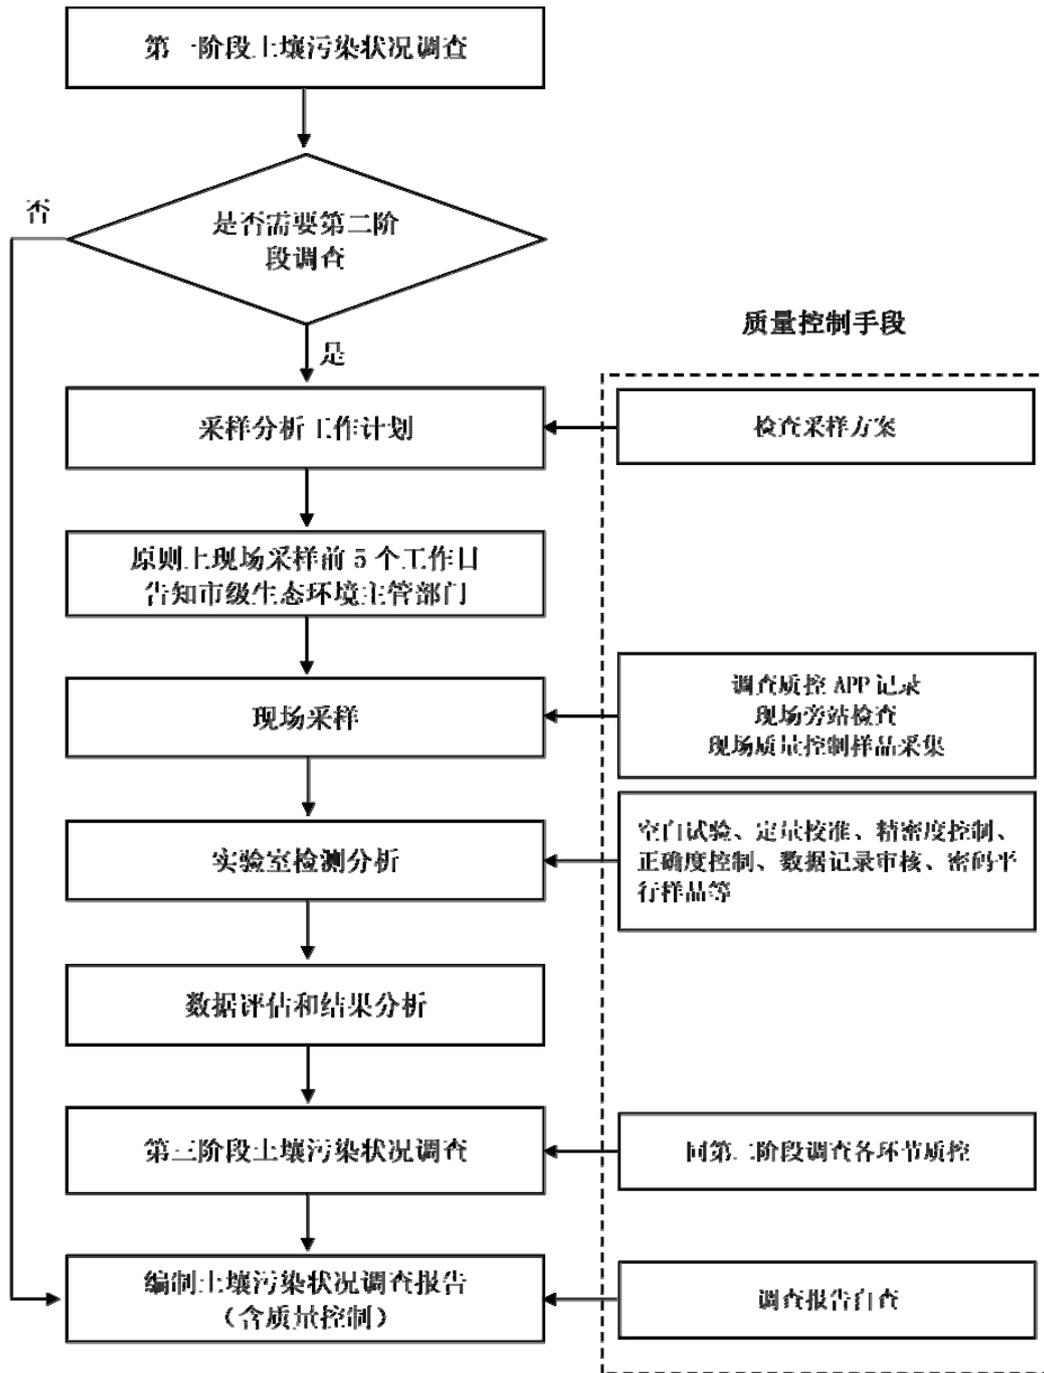
图 5.5-1 质量控制工作流程

严格按照《建设用地土壤污染状况调查质量控制技术规范（试行）》相关技术规定，形成如下工作流程，质控工作组对该项目的采样方案、现场采样及实验室分析过程均进行了全过程监督。

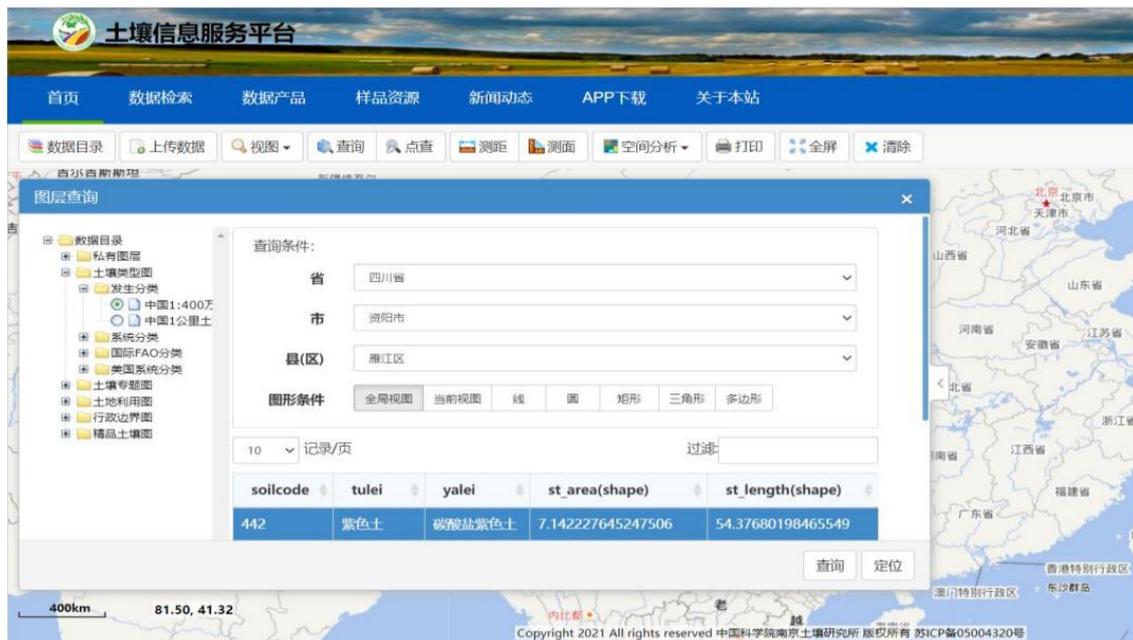
图 5.6-1 国家土壤信息服务平台数据查询截图

根据国家土壤信息服务平台（<http://www.soilinfo.cn/map/index.aspx>）对本项目地块所在区域的土壤类型进行查询，如图 5.6-1 所示，项目地块所在区域的土壤类型为紫色土（亚类碳酸盐紫色土），故此土壤中砷的第一类用地筛选值为 20mg/kg，钒的第一类用地筛选值为 200mg/kg。
