### 资阳市临空经济区(LKYD-2023-021)地块 土壤污染状况初步调查报告

委托单位:资阳市自然资源和规划局临空经济区分局

编制单位: 四川中衡检测技术有限公司

## 项 目 名 称: 资阳市临空经济区(LKYD-2023-021) 地块土壤污染状况初步调查报告

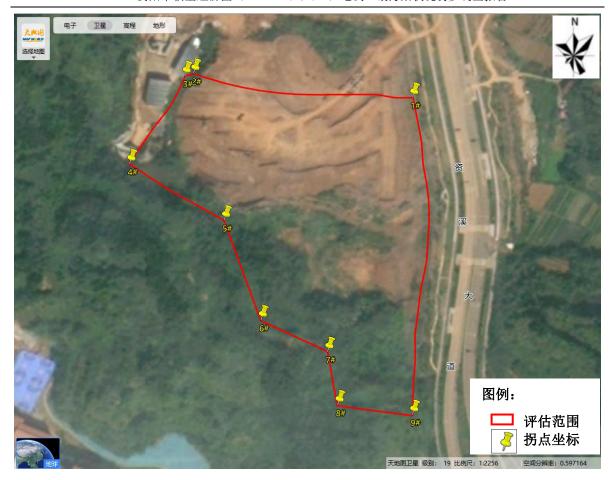
#### 图 2.2-1 调查地块范围

本次土壤污染状况初步调查地块位于资阳临空经济区雁溪湖综合服务组团,资州大道以北,资溪大道以西,地块占地面积共计 70937.85m²,调查地块规划范围见图 2.2-1,拐点坐标见表 2.2-1。

#### X=3338025,581 390.9 Y=35459171.581 X=3338023.135 Y=35459163,419 X=3337996.718 X=3337921.188 35459393.519 Y=35459106.007 资 净用地面积70937.85平方米 约106.41亩 X \$337855.169 386. 7 Y=35459201,666 49.10t X=3337738.123 Y=35459238.655 道 X=3337627.197 Y=35459391.831 X=3337639.162 Y=35459315.332 . 规划用地红纹 一地下空间开发利用界限 机动车出入口方位 地块位置 1. 坐标统一采用2000国家大地坐标系和1986国 2、图中除坐标外,单位为米。 3、用他界最终以交付土地时勘测定界为准。 4、地块设状地形以实测为准。地域内理域管线情况不明。该地块设计双实施管设剂须对地块 范围内的所有地上、地下杆(管)经进行实地勘测并及时将结果报选投稿,未接要求报选, 造成的一切后果由用地单位自负。 5. 该地块内如有保空及地下箭跌,地等对震按国家相美展范要求予以保护或者迁。 6. 图示道路高程为规划控制高程,仅使参考。已建造路参见实际高径 7. 施工前应妥善解决好地块周边住户的出入通道及排水通畅。 资阳市自然资源和规划局临空经济区分局 2023. 9. 26

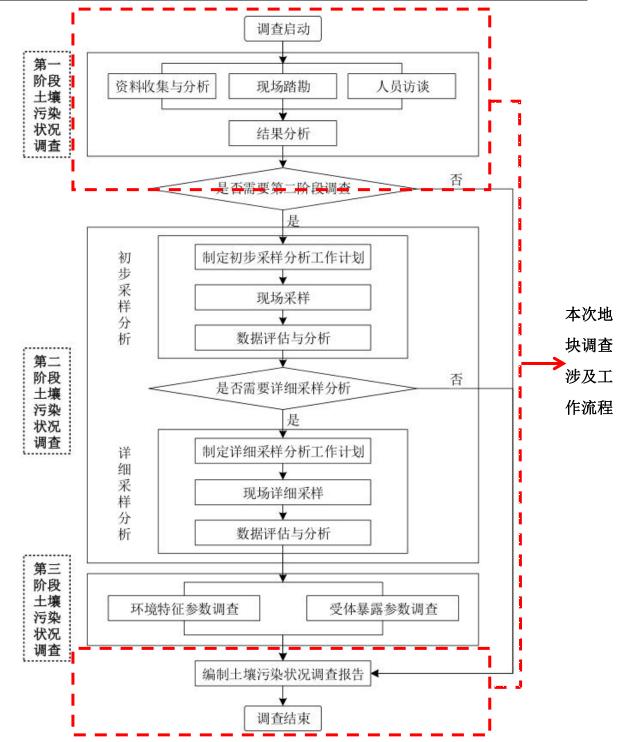
图 2.4-1 地块环境调查的工作内容与程序

综上,结合本项目性质,得出本项目具体技术路线见下图 2.4-1。

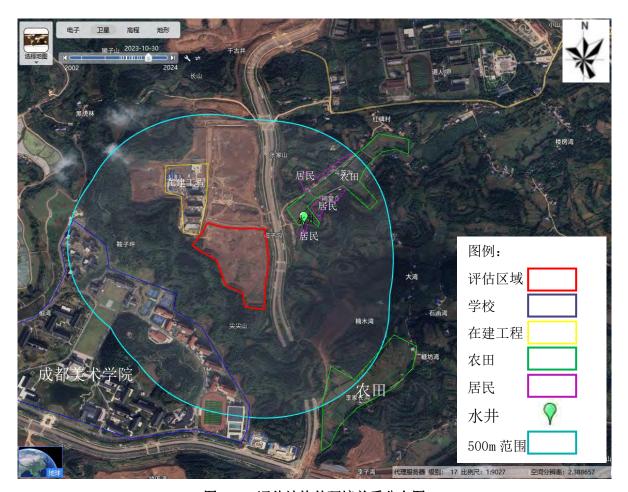
图 3.4-1 评估地块外环境关系分布图

调查表明,地块周边 500m 范围内的敏感目标有居民区、学校、耕地、饮用水井。评价区域周边 500m 范围内外环境关系情况见表 3.4-1,外环境分布如图 3.4-1 所示。

环境要素	环境对象名称	方位	最近距离	人数	是否为敏 感目标
学校	四川音乐学院临空经济 区美术学院	西南侧	210m	约 1000 人	是
耕地	耕地	东侧	115m	/	是
19T JE	耕地	东南侧	380m	/	是

居民区	农户	东南侧	130m	约10人	是
居民	农户	东南侧	200m	约 52 人	是
居民	农户	东南侧	240m	约 40 人	是
饮用水井	水井	东南侧	140m	/	是
在建工程	在建小区	西北侧	紧邻	/	否

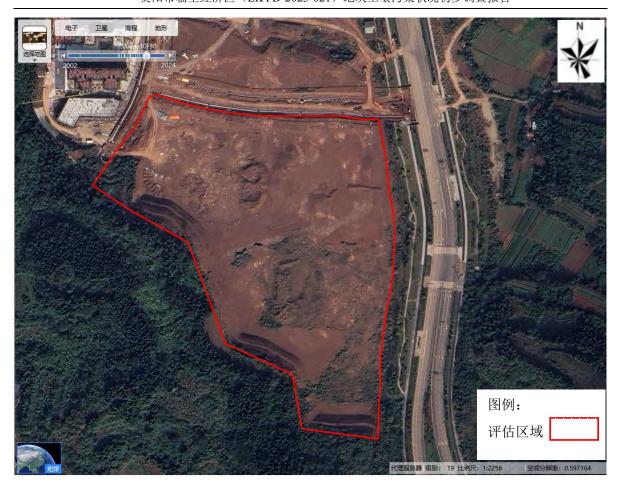
图 3.5-1 地块内平面布局图

评估地块位于资阳临空经济区雁溪湖综合服务组团,资州大道以北,资溪大道以西,地块占地面积共计70937.85m<sup>2</sup>。根据现场踏勘期间(2023年10月)情况,地块现已被平场,扰动面积为70937.85m<sup>2</sup>,土石方清运量约为50万方,无外来渣土及固废,地块内无建构筑物,地势平坦。地块内平面布局见图3.5-1,现状照片见图3.5-2。

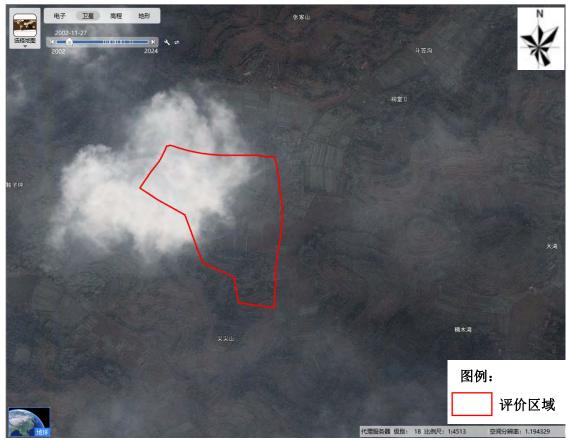
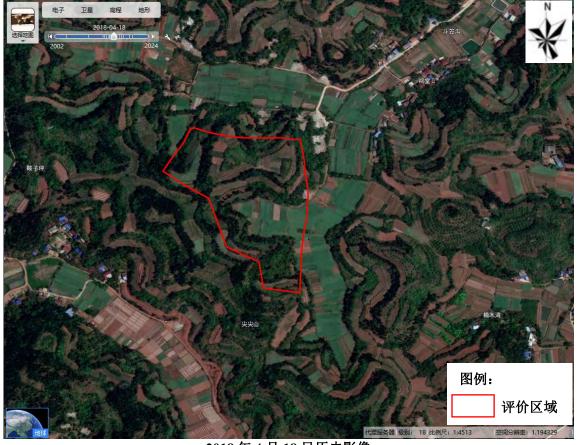
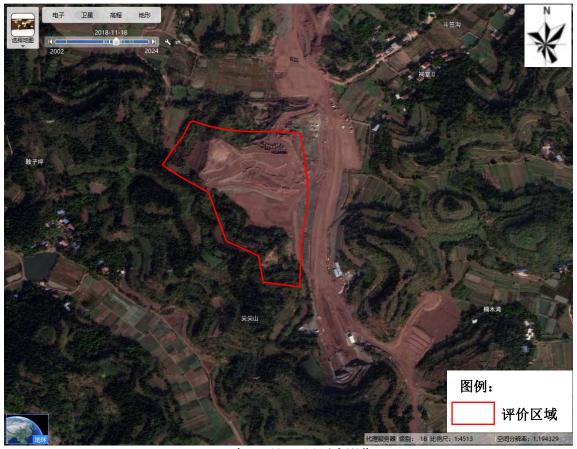
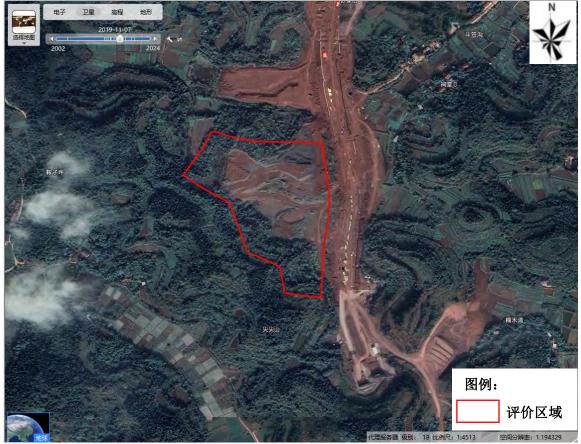
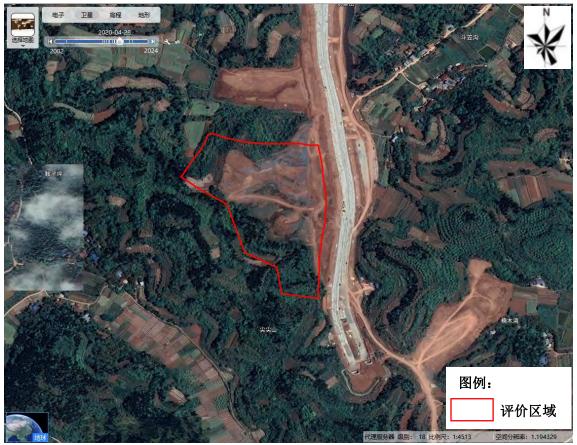
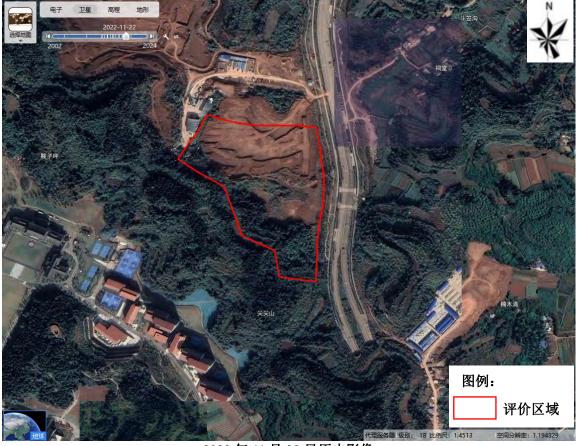
调查时期卫星影像 图 3.5-3 评价区域历史影像图

由于其卫星历史影像为 2002.11.27~2023.10.30,本地块历史主要来自人员访谈并结合空间历史影像确定。地块利用历史见表 3.5-2,2002 年以后的地块空间历史影像见图 3.5-3。

时间	类型	活动内容	来源
2002 年以前	农村环 境	耕地(含少量水田)、农户、少量林地	人员访谈和
2002年-2022年	农村环 境	大部分进行了场平,存在少量林地,在 2022 年地块 北侧地块范围内存在一小工棚,用于堆放杂物	空间历史影
2022 年-至今	农村环 境	全部进行了场平	像

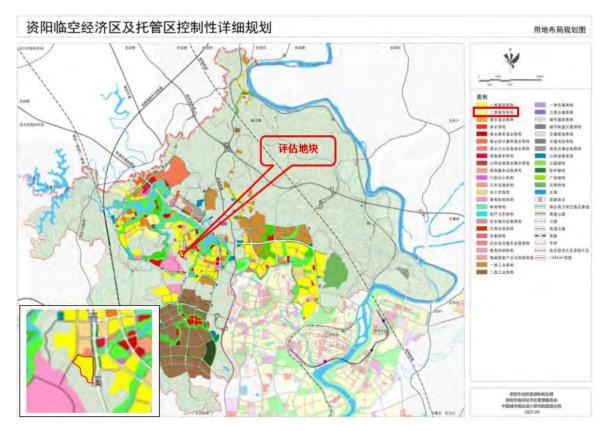
图 3.7-1 用地规划布局图

根据《〔LKYD-2023-021〕地块规划条件》资自然资临规条〔2023〕字 018 号〔见 附件二),评估地块规划用地性质为二类城镇住宅用地(070102)。根据《国土空间 调查、规划、用途管制用地用海分类指南》的通知(自然资发〔2023〕234号),结合 GB50137-2011 中对各用地性质描述,故确认该地块用地性质属二类城镇住宅用地(070102),对照 GB36600-2018 为第一类用地。

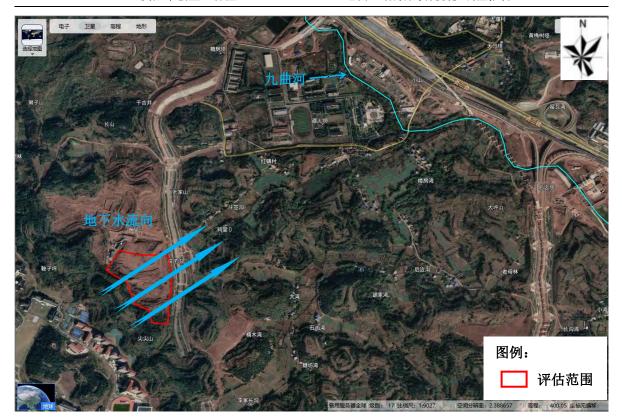
图 4.3-1 评价地块地下水流向图

资阳属于红层区域,红层区域地下水流向主要受地形影响,结合地块内地势及地块外四周地势,判断地块所在区域地下水流向为西南向东北,进入最近受纳水体(九曲河)。

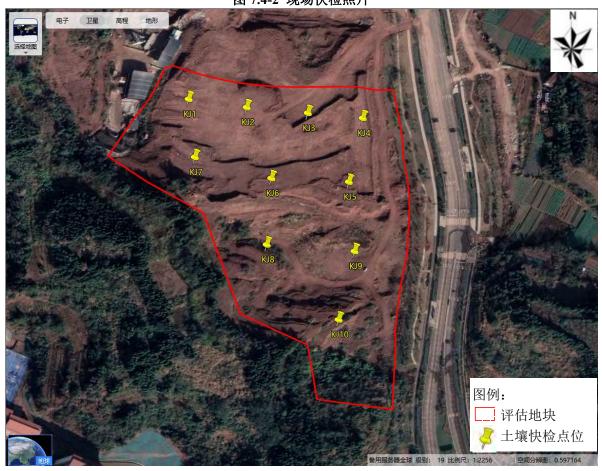
图 7.4-3 地块内土壤快检点位分布图

由于本地块不涉及工业企业活动,无其他规模化养殖、无危险废物堆放、固废堆 放与倾倒、固废填埋等活动。本次布点主要考虑地块内现状情况,按照系统布点法, 取表层土壤(0-20cm)进行快速检测。
