# 资阳高新技术产业园区 GXYD-2023-046号地块土壤污染状况 初步调查报告

委托单位：资阳市自然资源和规划局高新技术产业园区分局

编制单位：四川和益检测技术有限公司

二〇二三年十二月

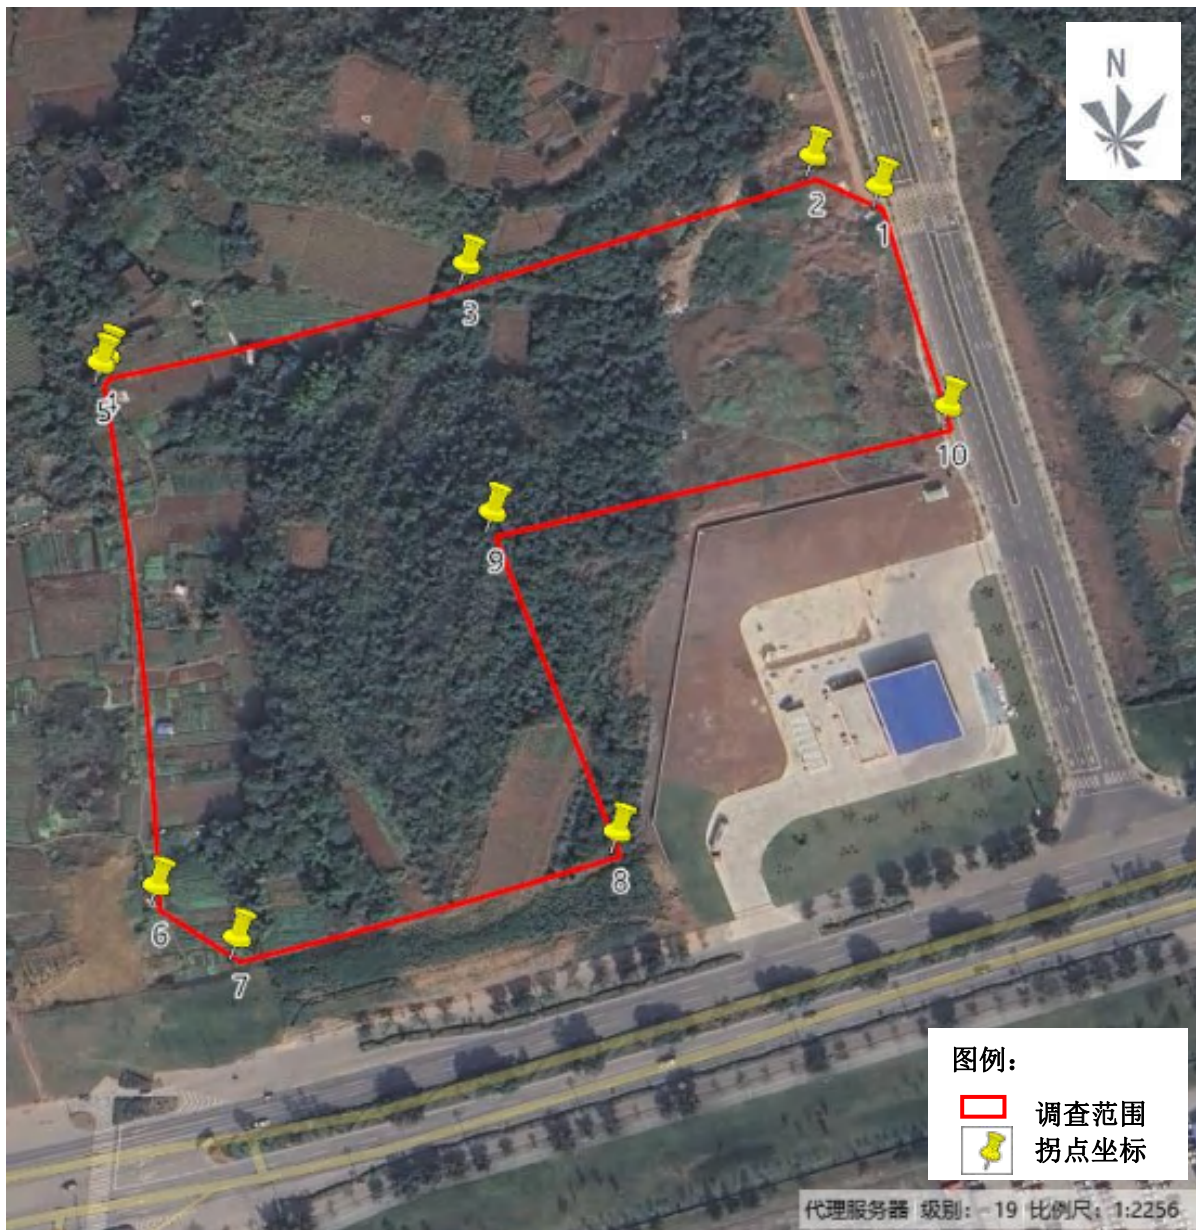
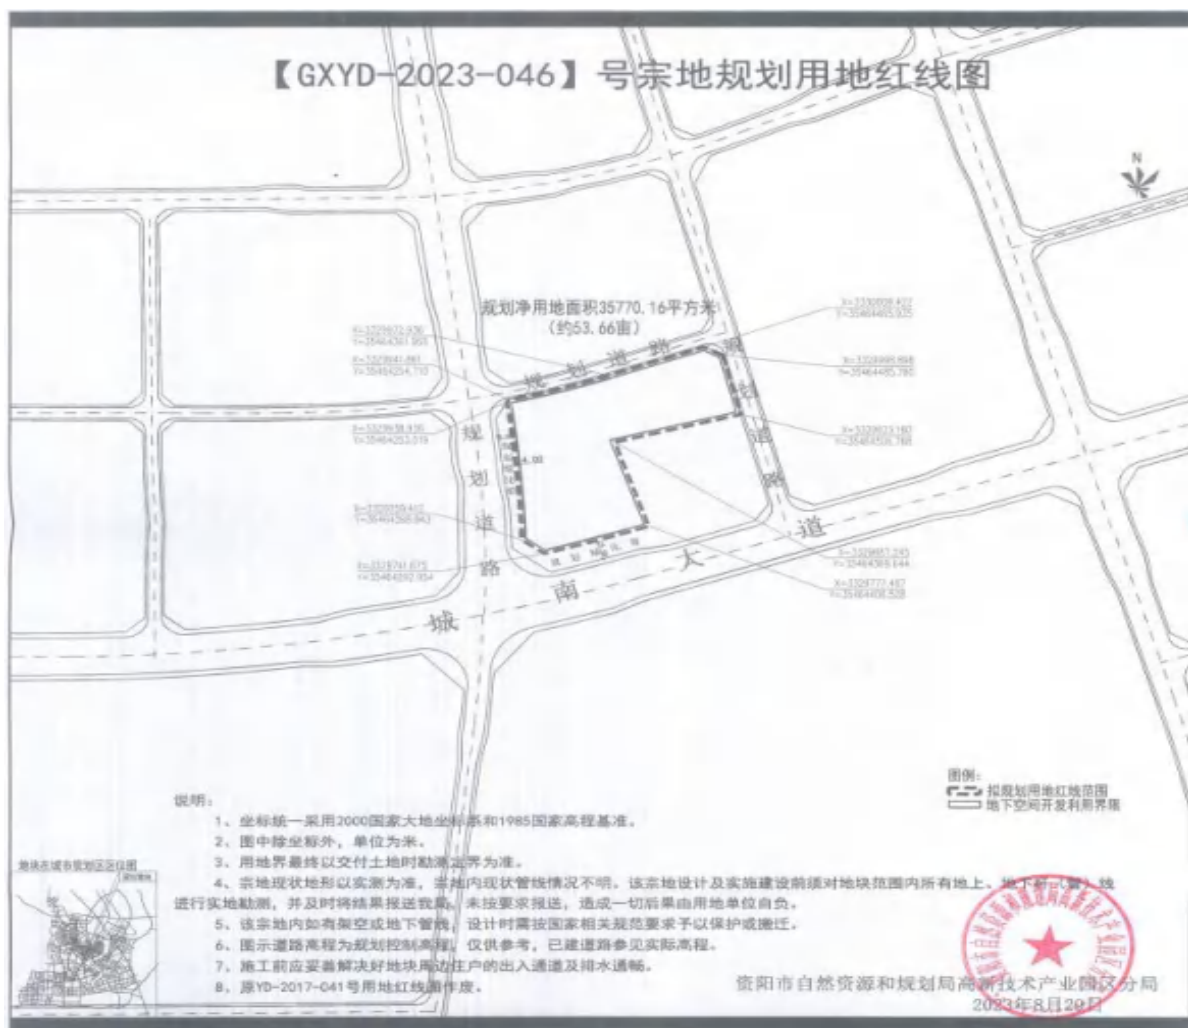
图 2.2-2 调查地块范围

本次土壤污染状况初步调查地块位于资阳市南市片区，城南大道以北，调查地块占地面积共计 35770.16m<sup>2</sup>，调查地块规划范围见图 2.2-1，拐点坐标见表 2.2-2。

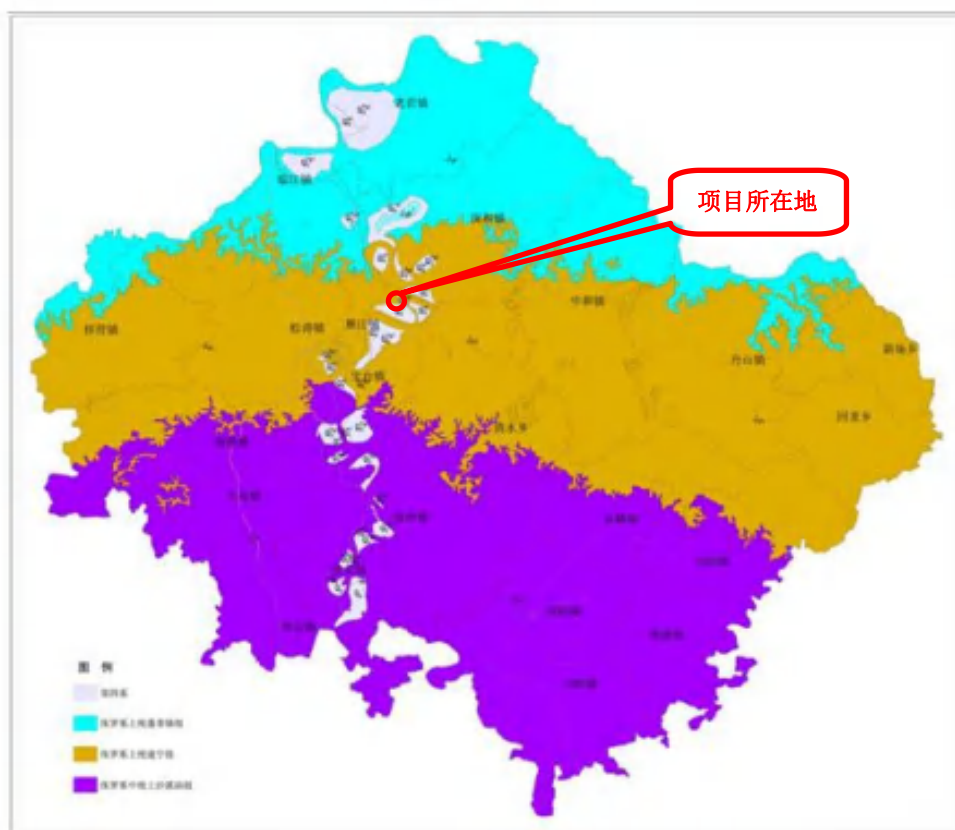
图 3.3-1 资阳市雁江区地层岩性分布图  
(来源资阳市自然资源和规划局中“雁江区自然地理与地质条件”2014.6.2)

新生代第四系全新统河流冲积层（ $Q_4^{al}$ ）：分布于境内沱江两岸及其支流的一级阶地的河漫滩上，沱江两岸一级阶地上部为黄色、浅黄色粘质砂土，其支流为砖红色、红褐色砂质黏土，均厚 1~5m。河漫滩地区具二元结构，上部为灰褐色砂土，厚 2m 以上，下部为砂砾石层，砾径一般 3cm~5cm，成分有石英岩、花岗岩、变质岩、砂岩等。磨圆度和分选性都好（图 3.3-1）。

雁江区地层较简单，基岩为侏罗系中上统沙溪庙组、遂宁组及蓬莱镇组，岩性为砂、泥岩不等厚土层或砂岩夹薄层泥岩；上覆第四系中更新统及上更新统冰碛层和冰水堆积层以及全新统冲、洪积层，岩性主要为泥质卵石、黏土夹卵石及粉质黏土等。第四系土体厚度较小，在河谷地区一般 5~20m，丘坡地带一般 1~3m。

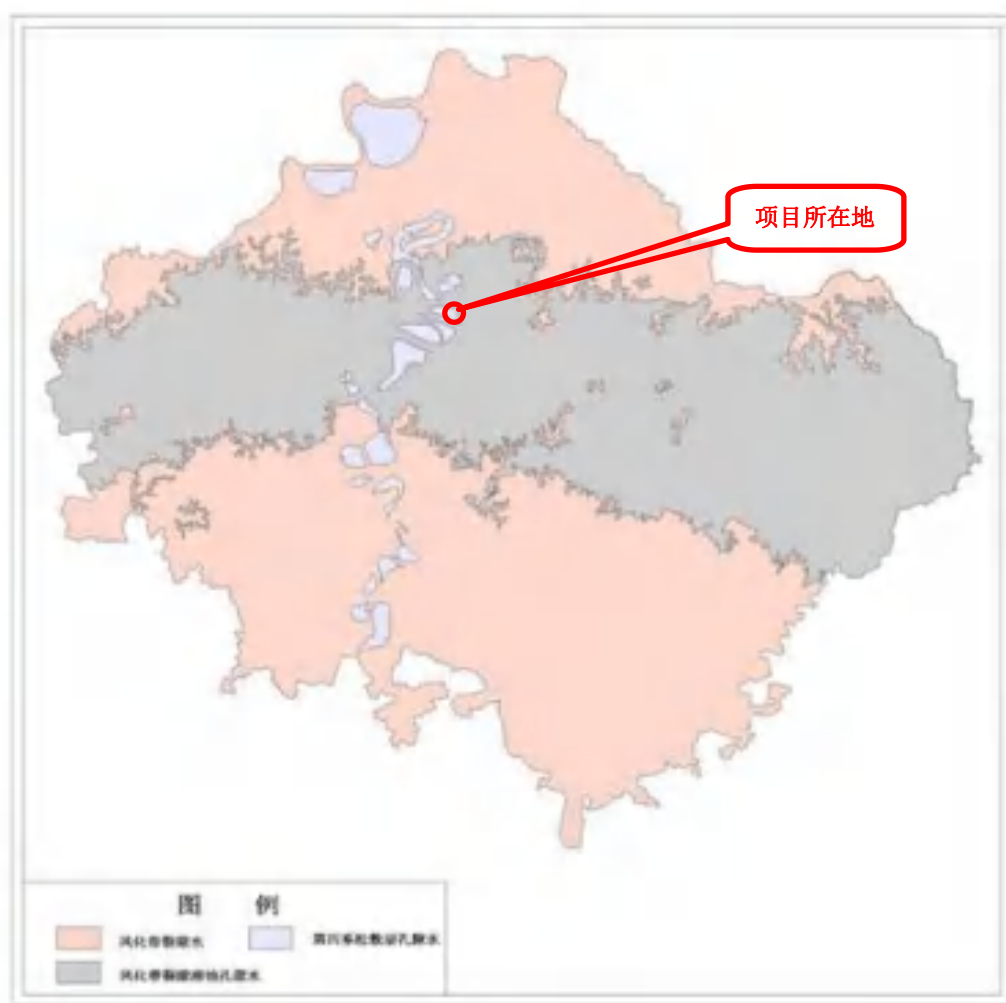
图 3.3-2 雁江区地下水类型分区图  
(来源资阳市自然资源和规划局中“雁江区自然地理与地质条件”2014.6.2)

区内地下水按岩性及赋存方式、水理性质及水力特征，可划分为两种类型：松散堆积层孔隙水和基岩裂隙层间水（图 3.3-2）。

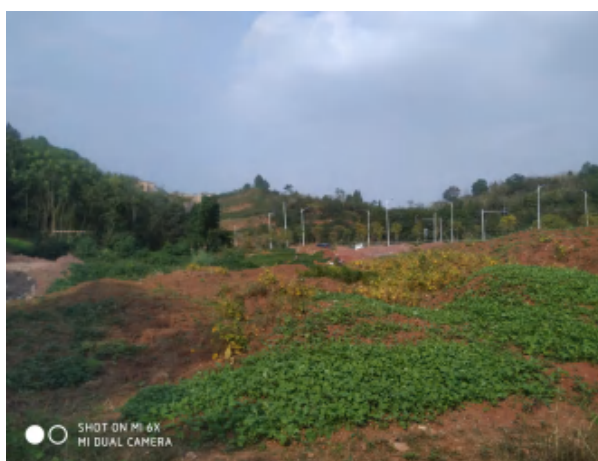
地块内东侧现状（农用地）

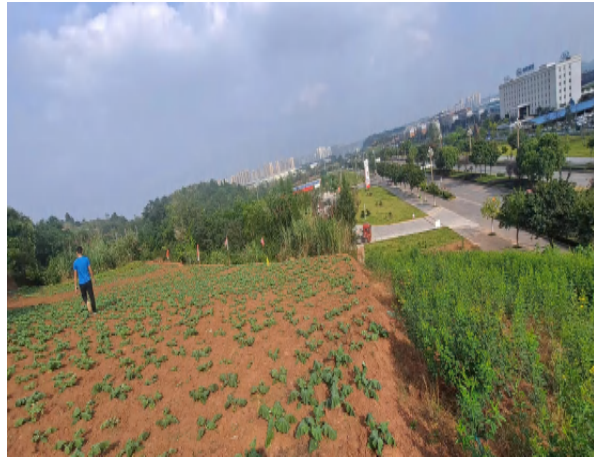
地块内南侧现状（农用地）

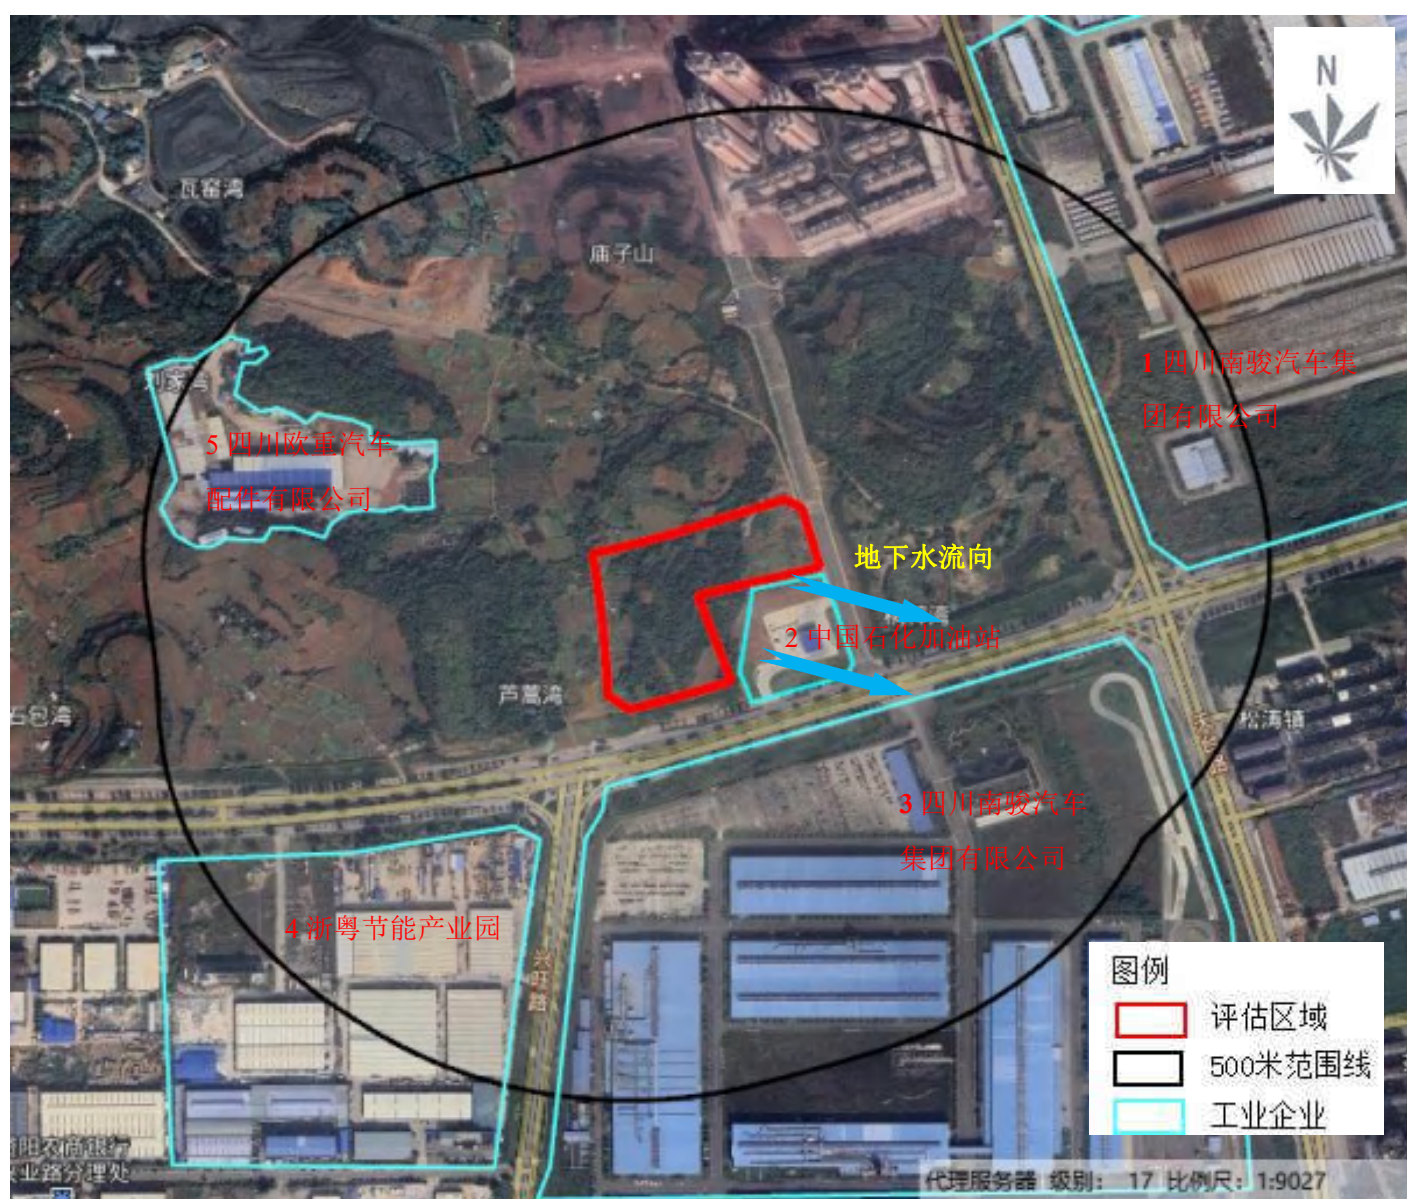
图 6.1-1 500m 范围内工业企业分布图

根据现场踏勘得知，地块外 500m 范围内存在工业企业，主要为调查地块东北侧的四川南骏汽车集团有限公司，东南侧的中国石化加油站，南侧的四川南骏汽车集团有限公司，西南侧的浙粤节能产业园，西北侧的四川欧重汽车配件有限公司。500m 范围内工业企业分布图见图 6.1-1，工业企业对调查地块的影响分析一览表见表 6.1-2。

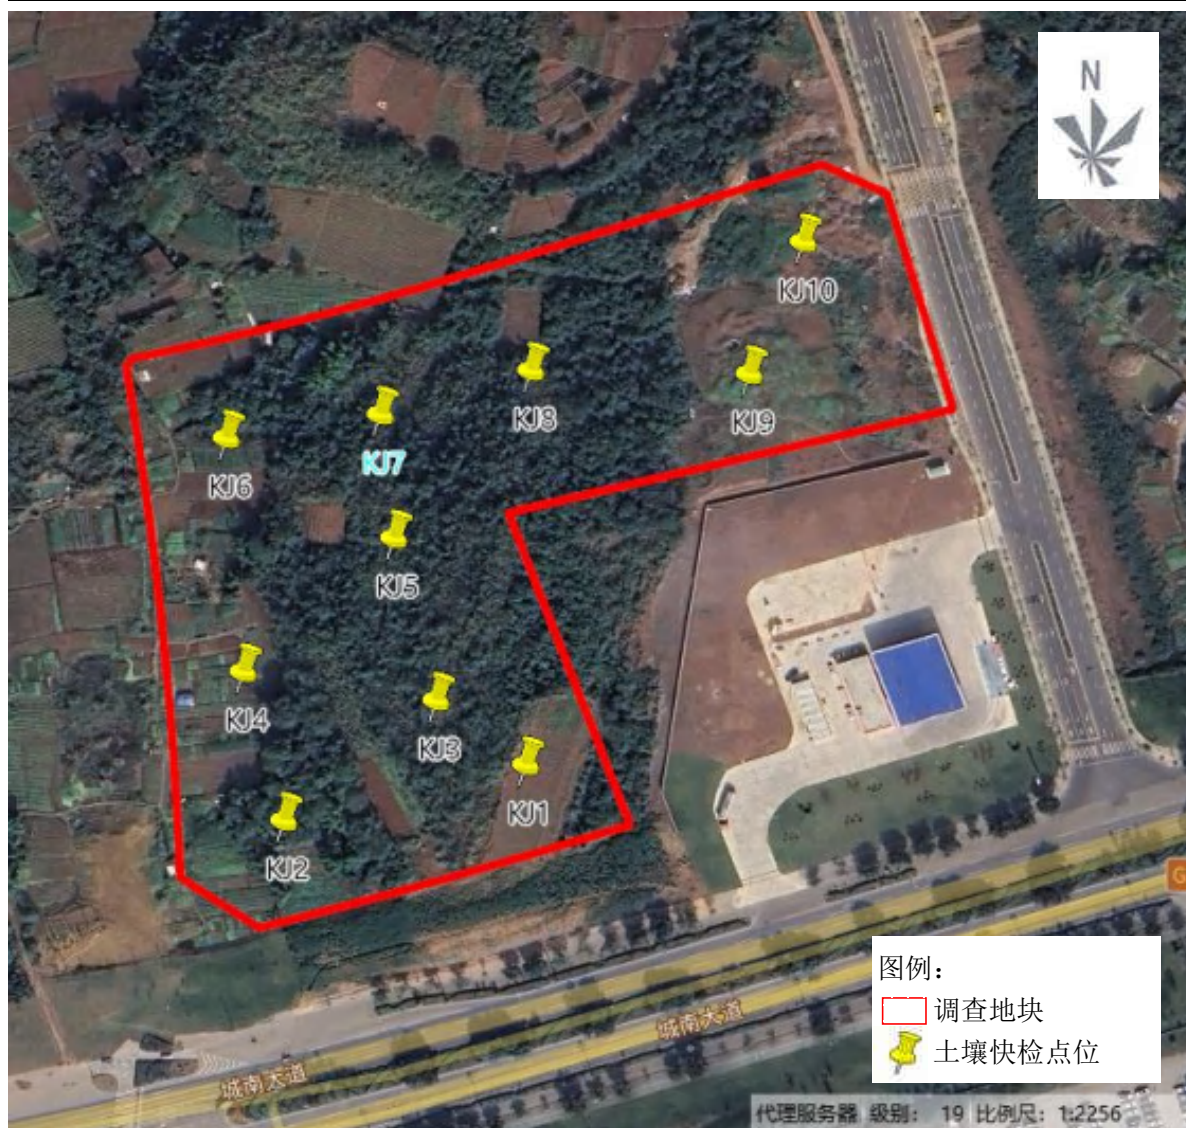
图 7.5-4 地块内土壤快检点位分布图

通过资料分析和现场踏勘，地块内为历史用途为农用地和少量的林地，因此按照系统布点法在地块内共布设 10 个土壤快速监测点位，确保地块内每个区域均有点位覆盖，对表层土壤进行快速检测。现场快检照片见图 7.5-3，布设具体位置见图 7.5-4。
