GXYD-2023-045 号地块土壤污染状况

初步调查报告

编制单位：四川和盛检测技术有限公司

资阳市土地矿产储备中心 GXYD-2023-045 号地块位于资阳市南市片区，城南大道以北，地块占地面积共计 63242.84m<sup>2</sup>。地块历史到现在均为农村环境，主要为农户、耕地、林地和荒地。根据《资阳市自然资源和规划局高新技术产业园区分局【GXYD-2023-045】号宗地规划条件》（资自然资高规条〔2023〕字 045 号）文件，评估地块规划为二类城镇住宅用地。根据《国土空间调查、规划、用途管制用地用海分类指南》中对各用地性质描述，故确认该地块用地性质属居住用地，对照 GB36600-2018 为第一类用地。

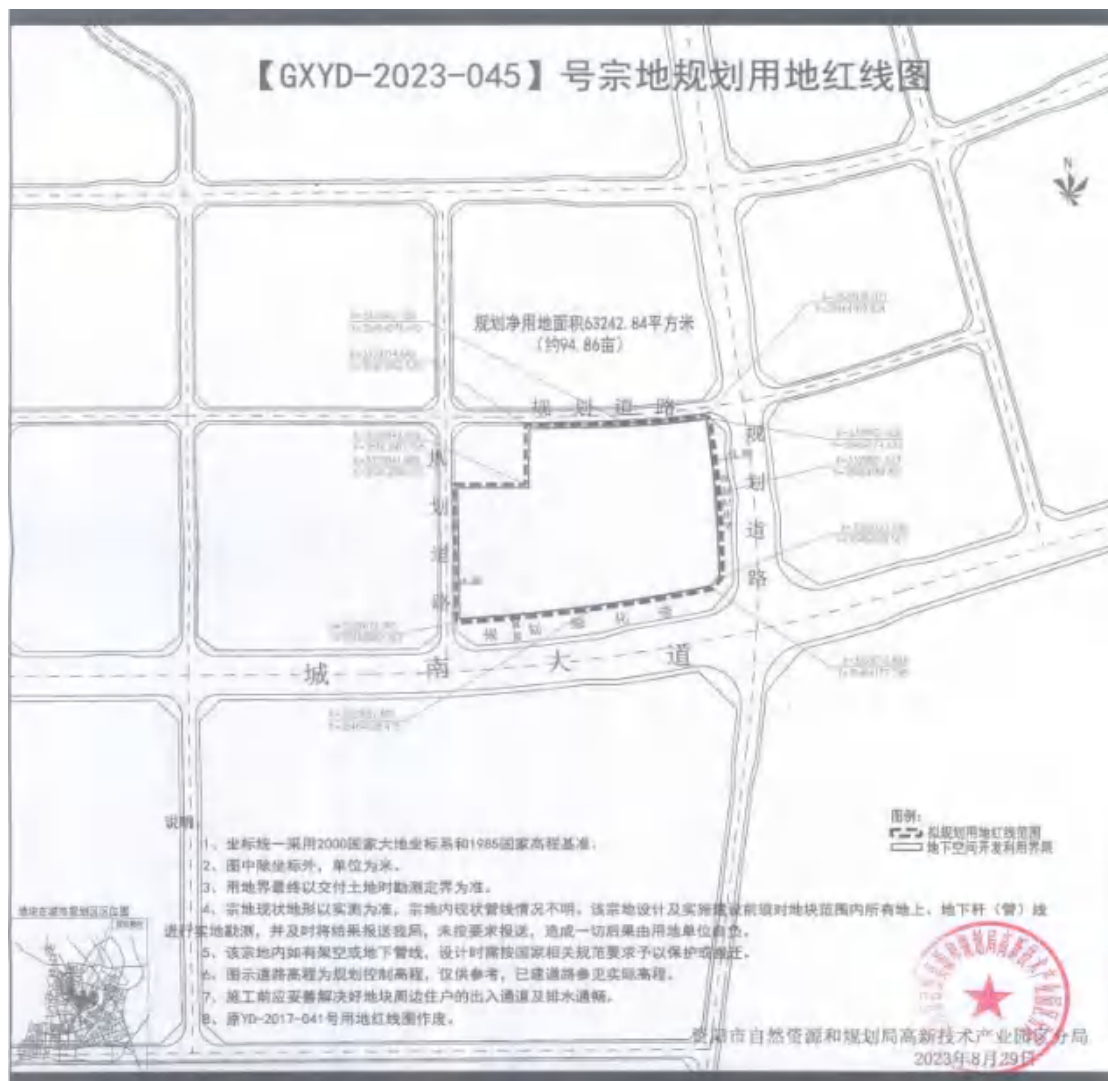
图 2.2-1 调查地块范围

本次土壤污染状况初步调查地块位于资阳市南市片区，城南大道以北，地块占地面积共计 63242.84m<sup>2</sup>，调查地块规划范围见图 2.2-1，拐点坐标见表 2.2-1。

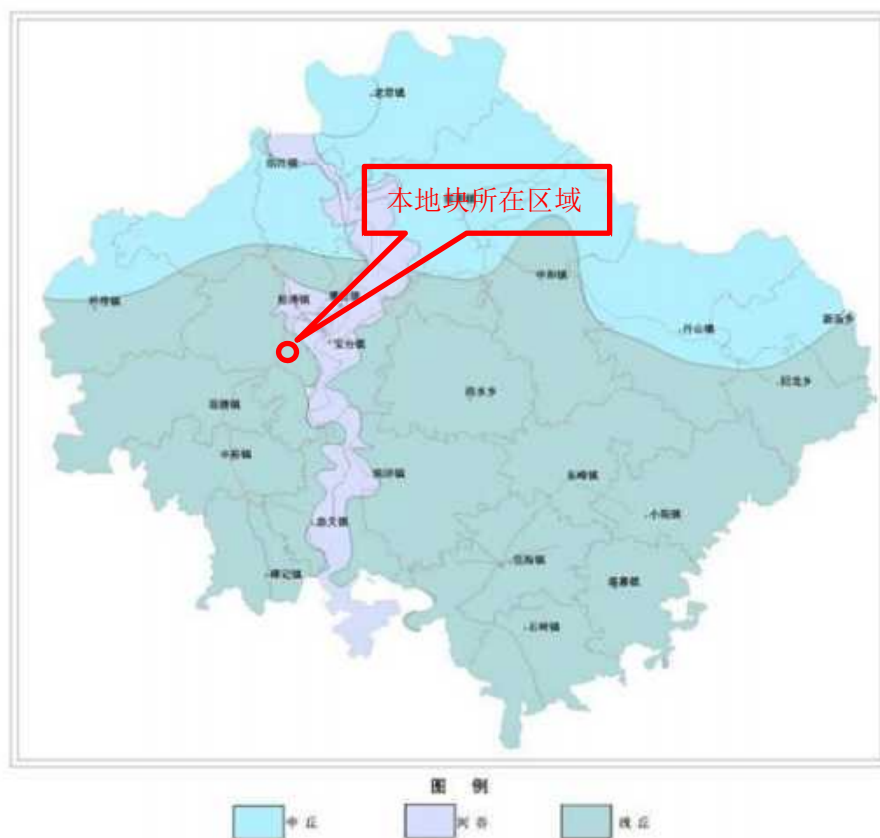
图 3.2-1 资阳市雁江区地形地貌图

部较高，向中央逐渐降低，并向东南倾斜。雁江区为典型的四川盆地红层丘陵区，中丘多呈连岗状，分布于区内北部，浅丘分布于区域中部及南部，中部浅丘呈馒头状，南部浅丘呈方形、桌形。区内岗丘杂陈，连绵，山脊走向不大明显，沟冲纵横曲折，谷坡平缓，境内沱江及其支流两岸，小平坝坐落其间（图 3.2-1）。

评价区域位于资阳市南市片区，城南大道以北，属于浅丘区。

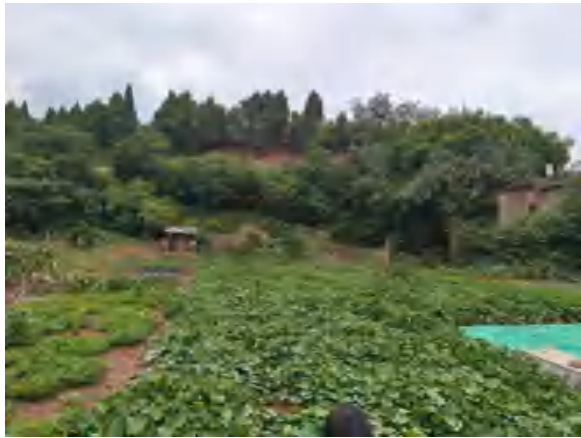
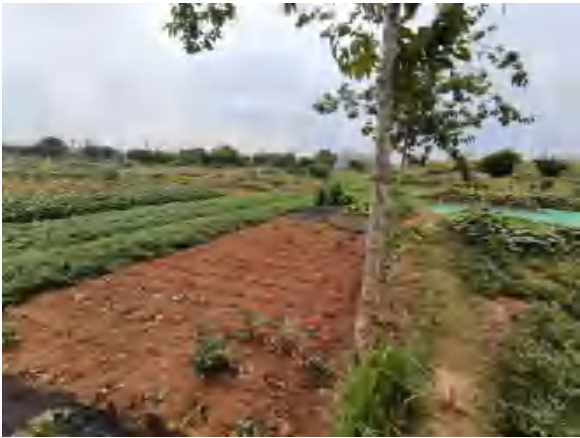
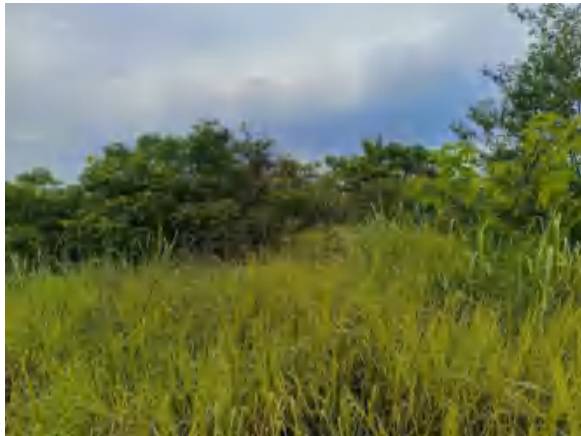
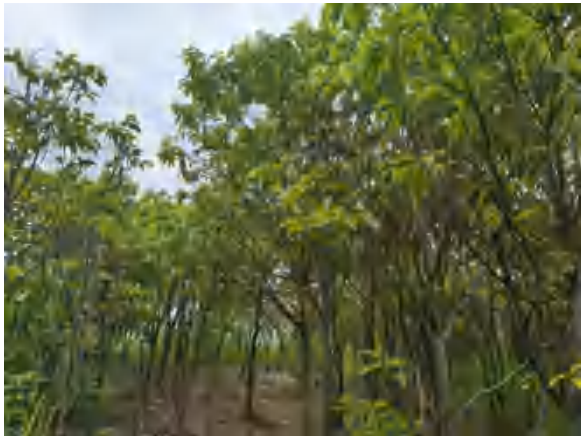
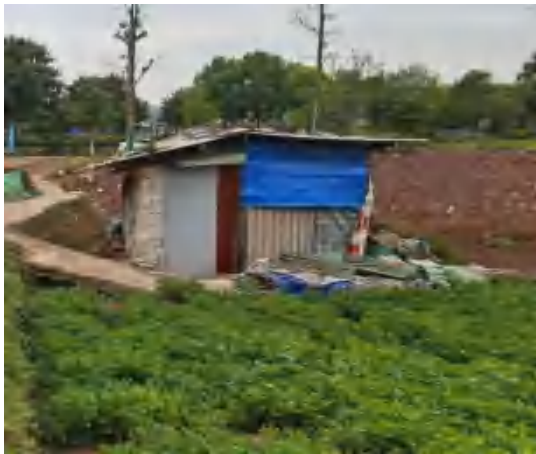
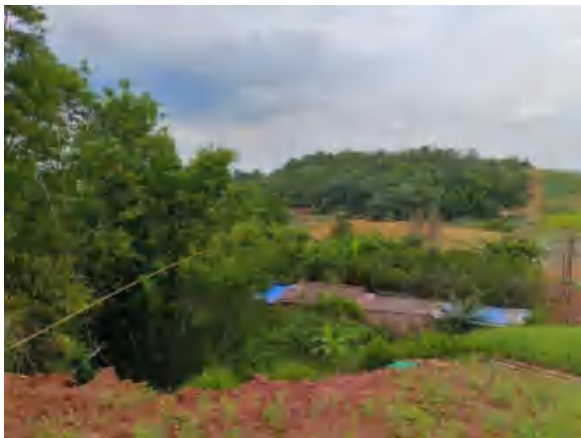
图 3.5-2 地块内现状照片

地块内南侧现状

地块内西侧现状

地块内东侧现状（荒地）

地块内东侧（林地）

地块内窝棚

地块内东侧（民房）

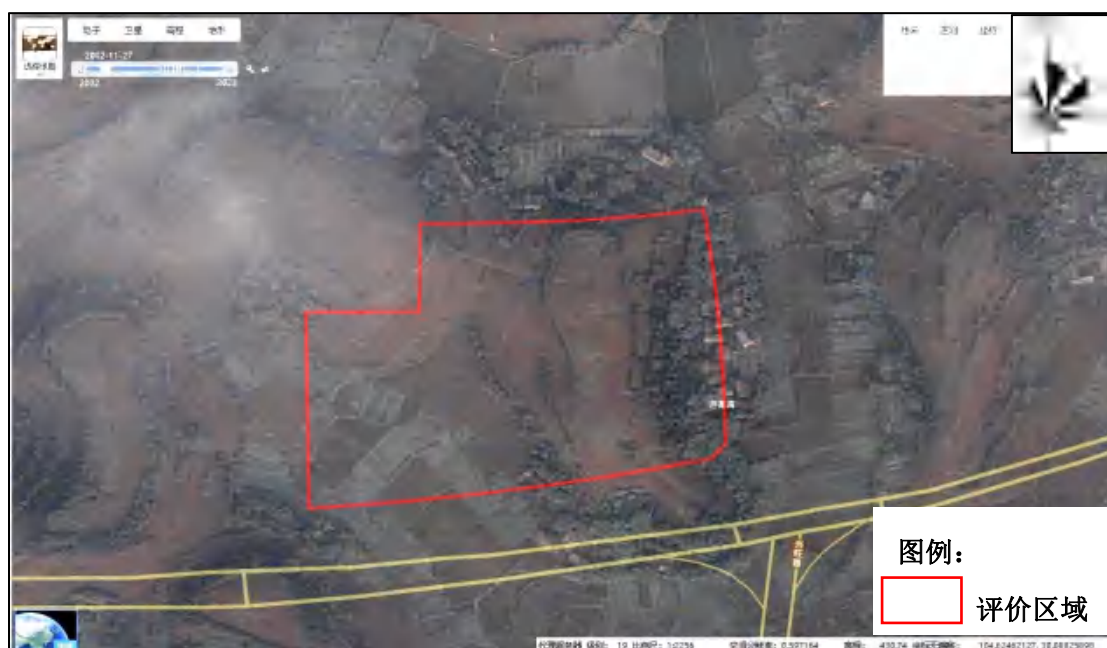
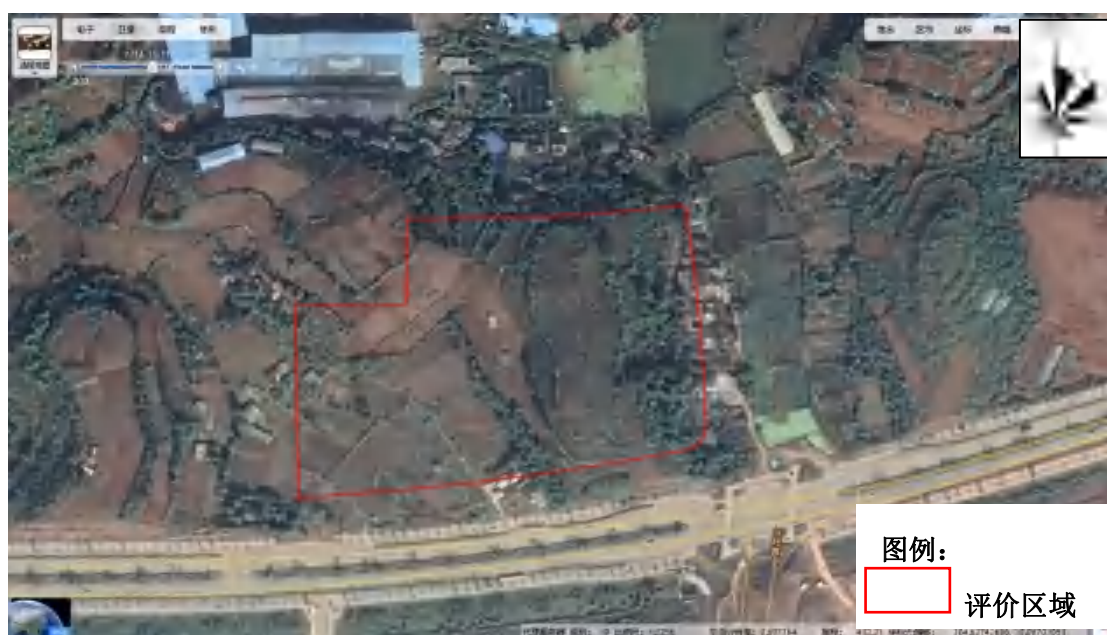
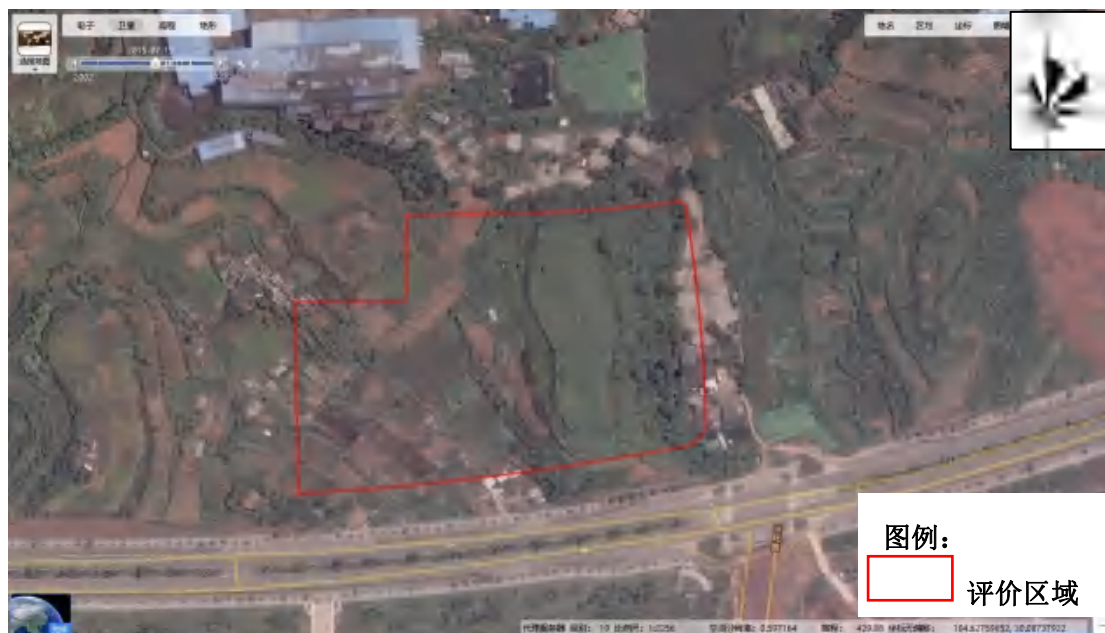
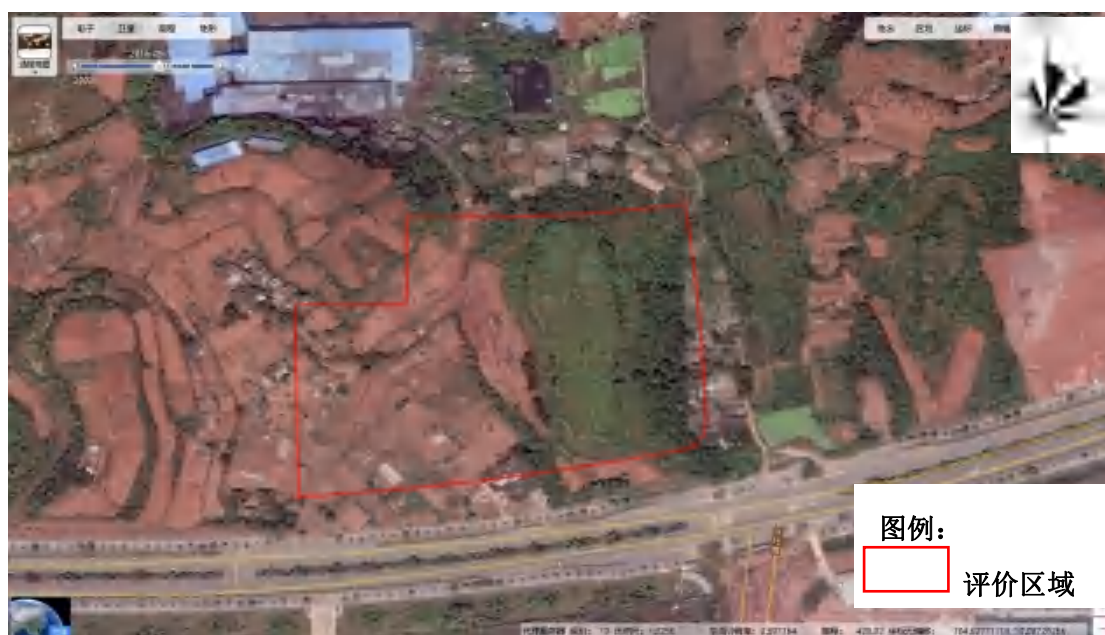
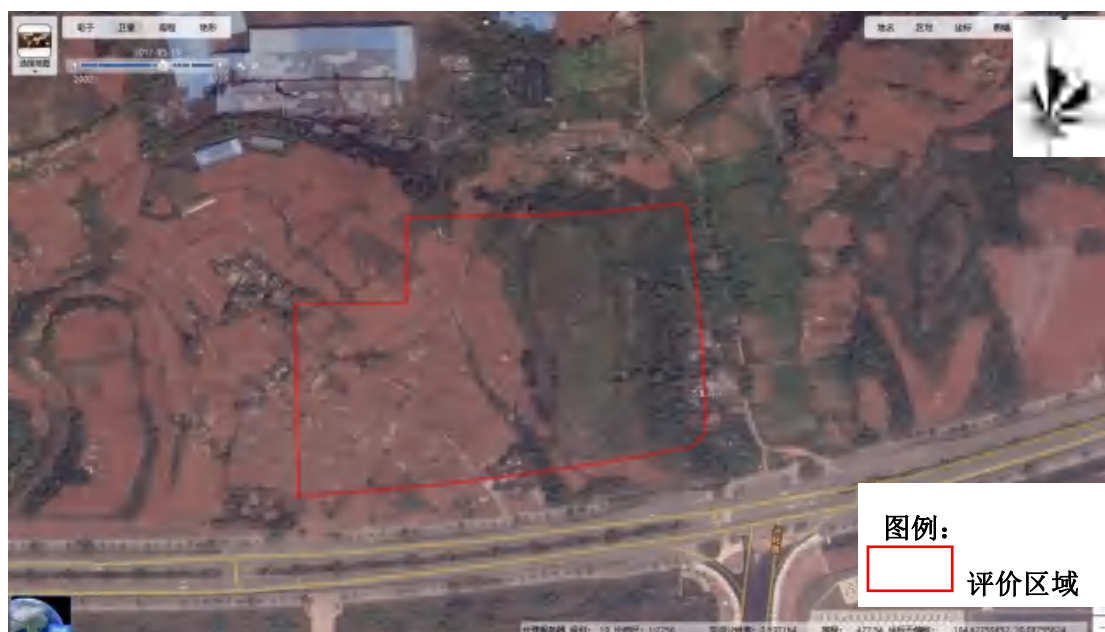
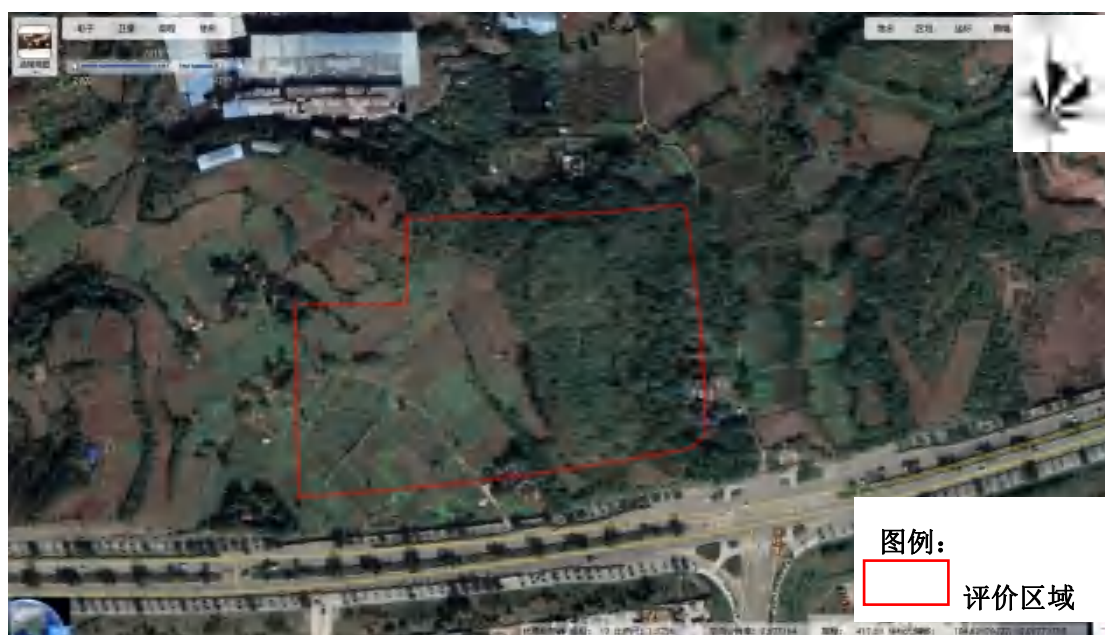
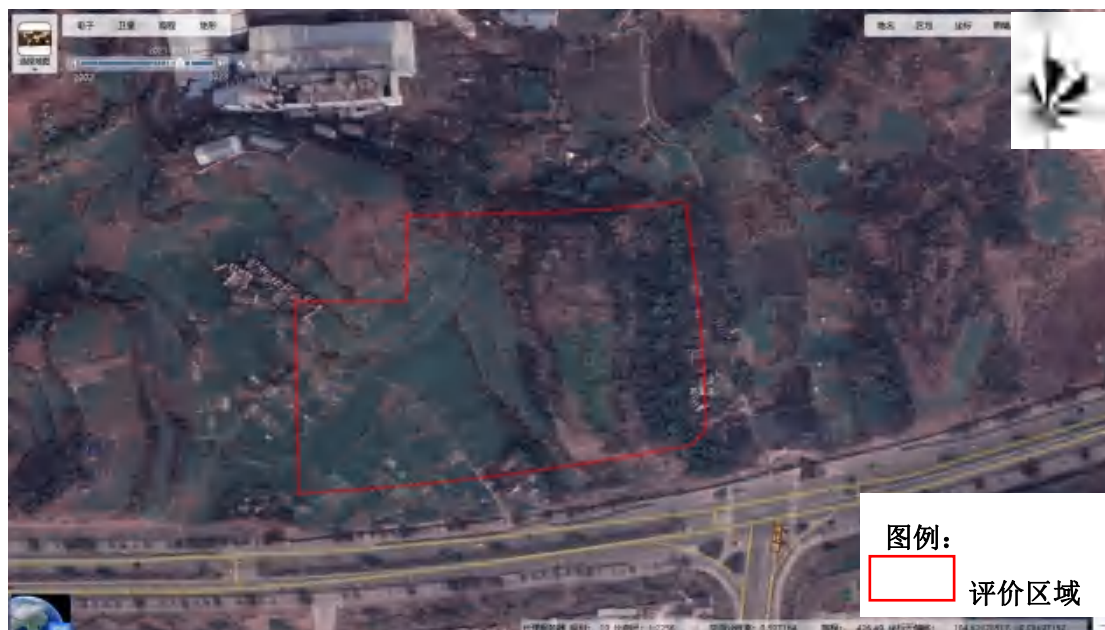
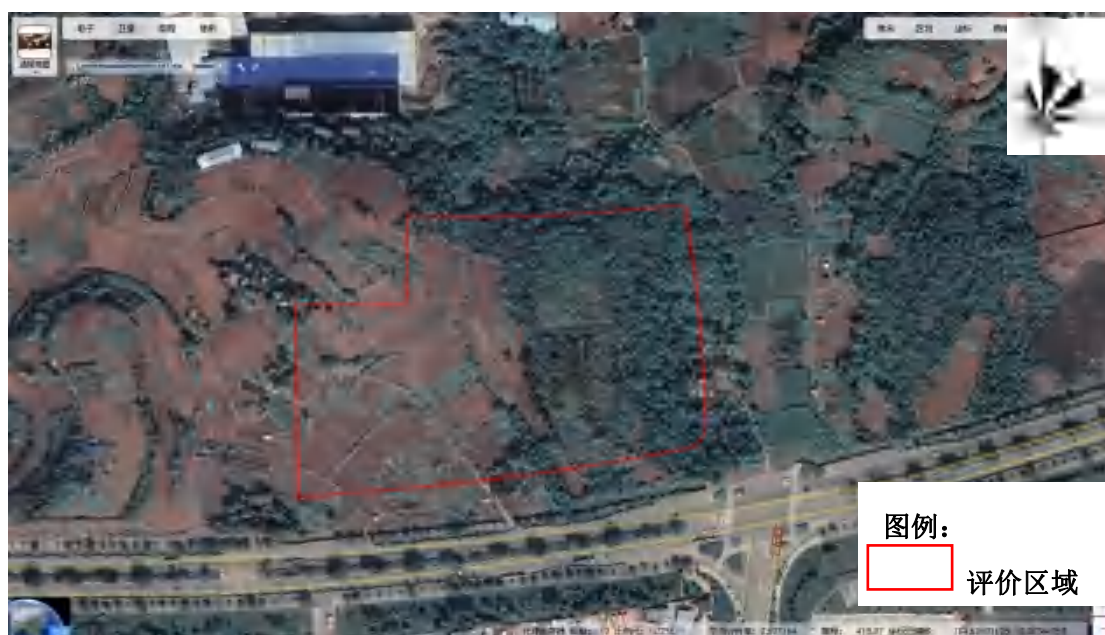
图 3.5-3 评价区域历史影像图

| 时间 | 类型 | 活动内容 | 来源 |
|---|---|---|---|
| 2002 年-2015 年 | 农村环境 | 农户、耕地、少量林地 | |
| 2015 年 7 月 19 日-至今 | 农村环境 | 农户、耕地、少量荒地、林地 | |

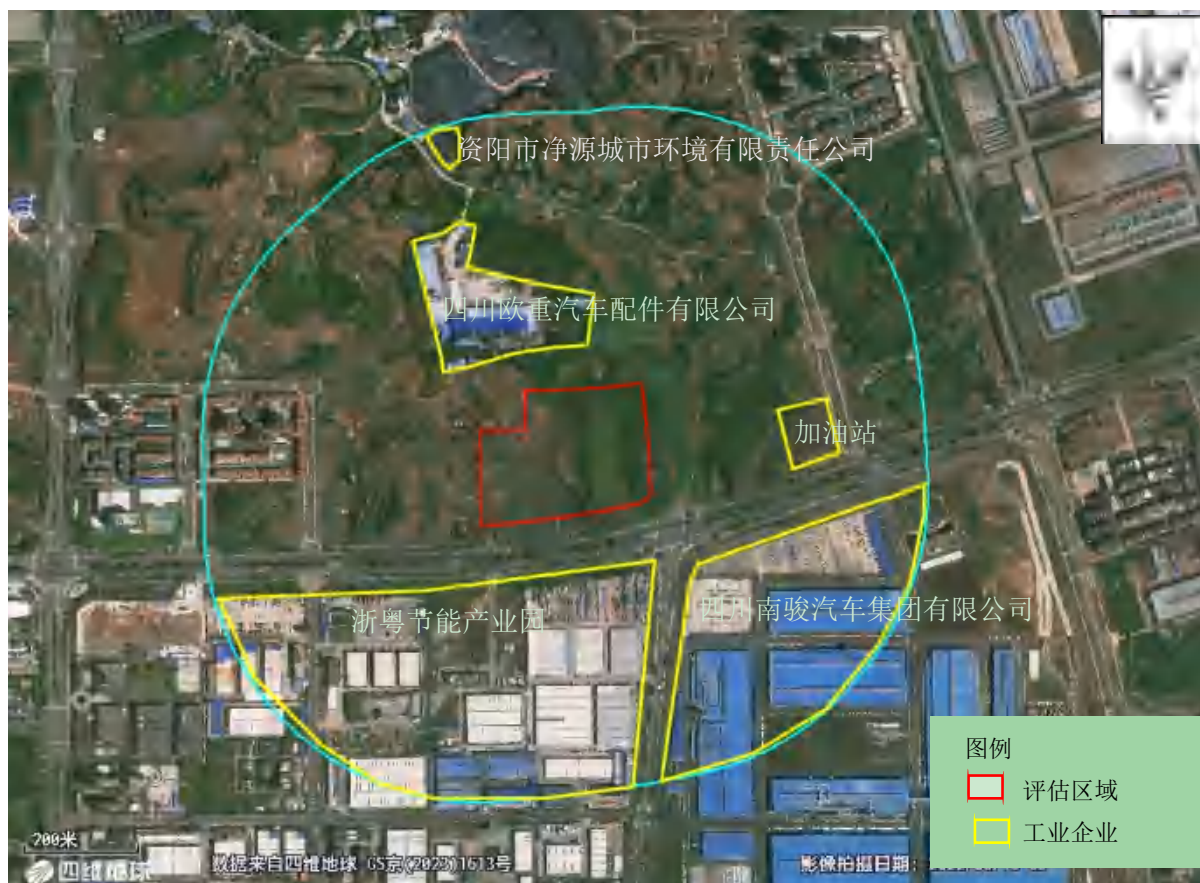
图 6.1-1 500m 范围内工业企业分布图

| 序号 | 名称 | 方位 | 距离（m） | 迁移影响分析 |
|---|---|---|---|---|
| 1 | 四川欧重汽车配件有限公司 | 北侧 | 75 | 企业生产车间与地块最近距离约为 170m，根据前文分析，企业废气污染物为无组织排放，根据现场踏勘，该企业南侧为一高于厂房的山坡，经主导风向扩散的污染物遇到山坡阻挡会向其他方向扩散，对地块的影响极小；由于山坡的阻挡，厂区地表漫流也不会对地块产生影响，根据对原工人和环保部门确认，企业未发生过化学品泄漏事故，因此可以确定企业对地块基本不会产生影响。 |

| 5 | 中国石化加油站 | 东 | 280 | 企业使用时间很短（不到 1 年），属于新建企业，环保措施落实情况较好，与地块之间有约 250-300m 的距离，未发生过化学品泄漏事故，不会对地块产生影响。 |

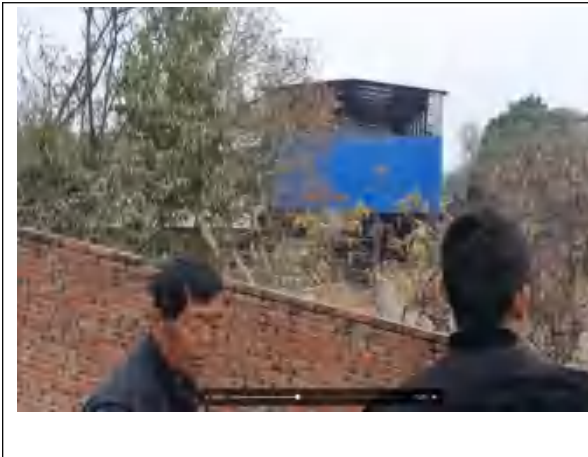
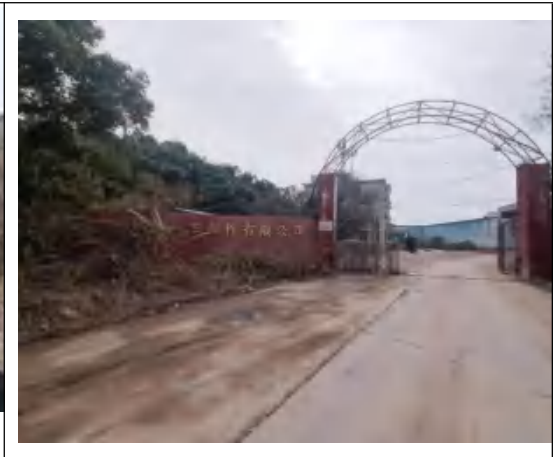
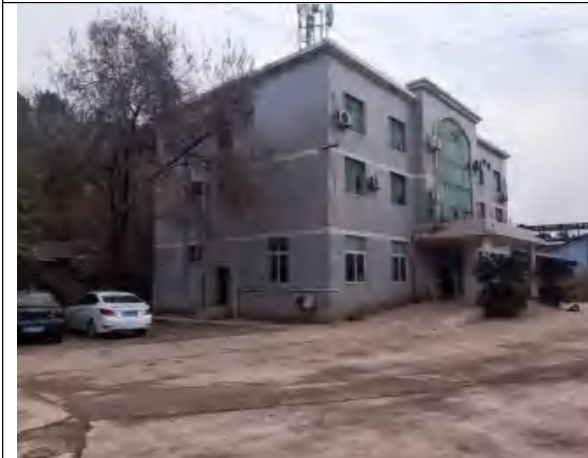
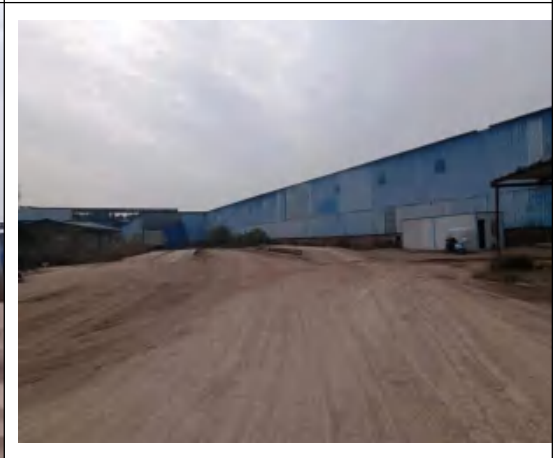
四川欧重汽车配件有限公司成立于 2003 年 12 月 28 日，2013 年停产，厂区生产设备已拆除，目前厂房外租给废铁收购商作为暂存仓库，现状用途不会对周边地块产生土壤污染风险，故只对企业历史生产情况进行分析。

企业运营期间主要从事汽车零部件（弹簧钢板）的加工、销售。企业在生产期间未办理环保手续，无相关的环保资料，因此企业情况主要来源于对企业原生产工人的人员访谈和现场确认。具体如下：

| 原生产工人确认现场照片 | 企业入口 |
| 厂区办公楼 | 厂房（现出租为废铁仓库） |
| <p>四川欧重汽车配件有限公司平面布局简图</p> | |

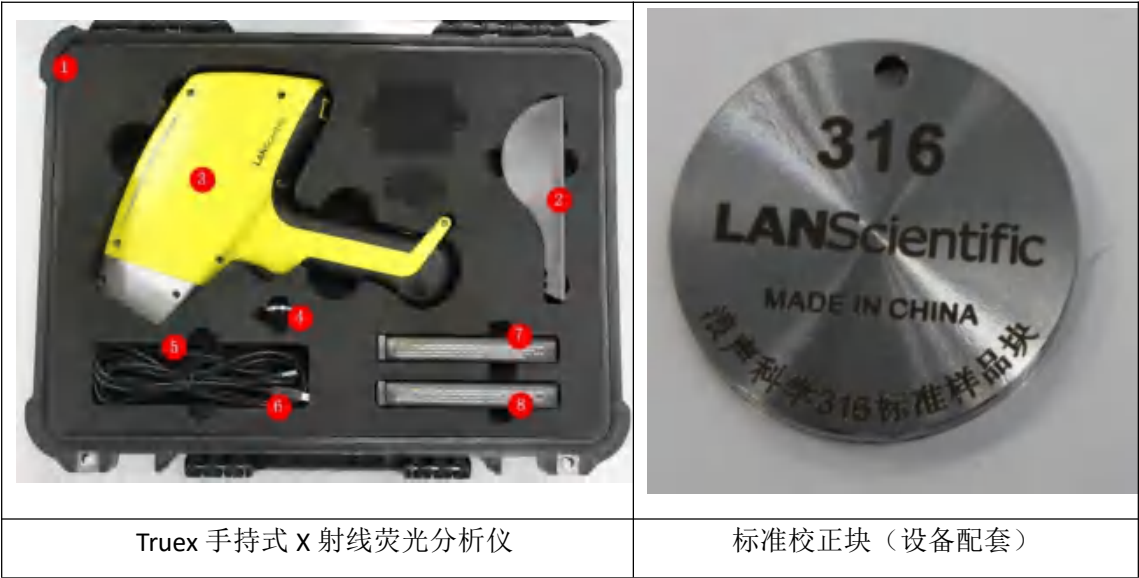
图 7.4-1 快检设备示意图

| 序号 | 内容 | 快检设备信息 |
|---|---|---|
| 5 | 置信区间 | 95% |
| 6 | 误差 | $\pm 2 \delta$ （仪器显示） |

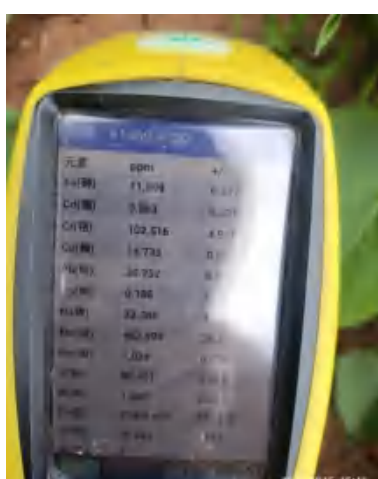
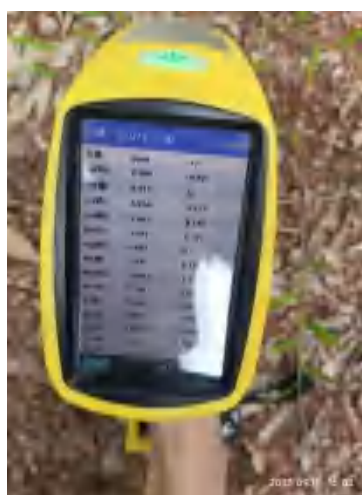
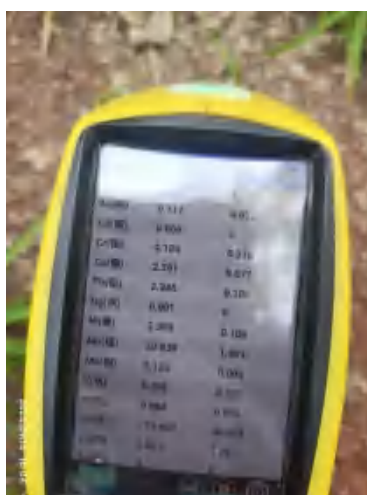
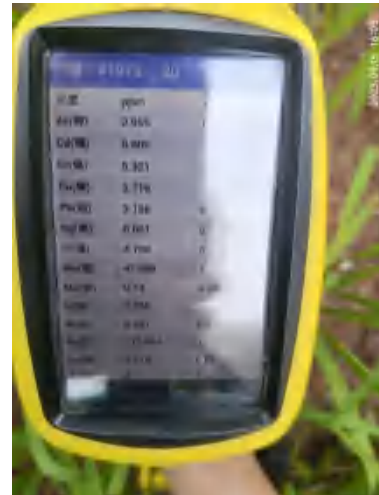
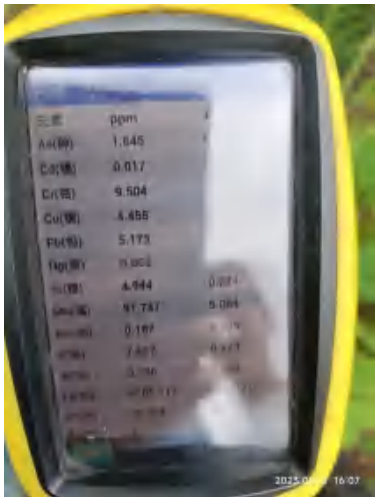
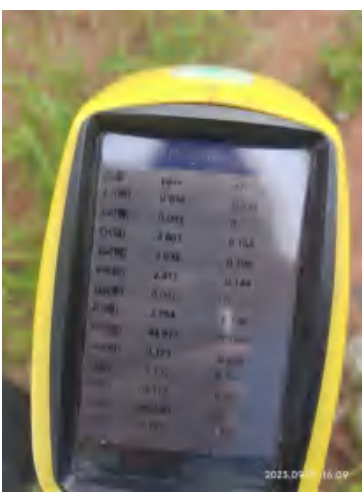
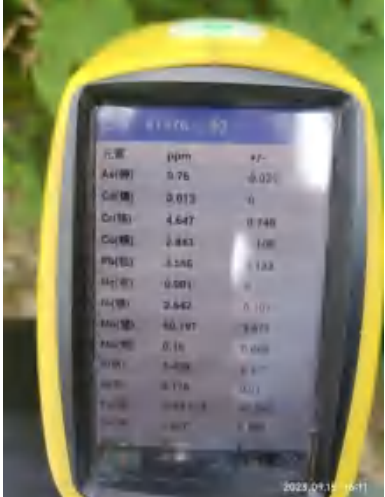
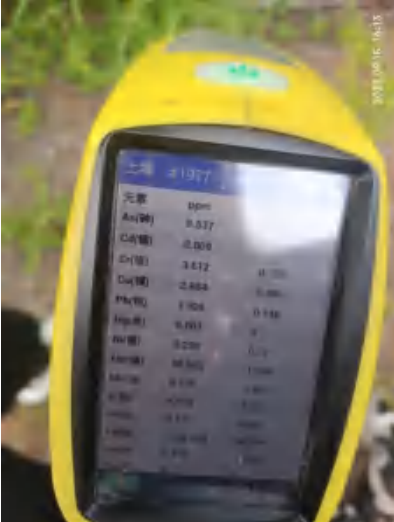
图 7.4-2 现场快检照片

KJ1 快检数据

KJ2 快检数据照片

KJ3 快检数据照片

KJ4 快检数据照片

KJ5 快检数据照片

KJ6 快检数据照片

KJ7 快检数据照片

KJ8 快检数据照片

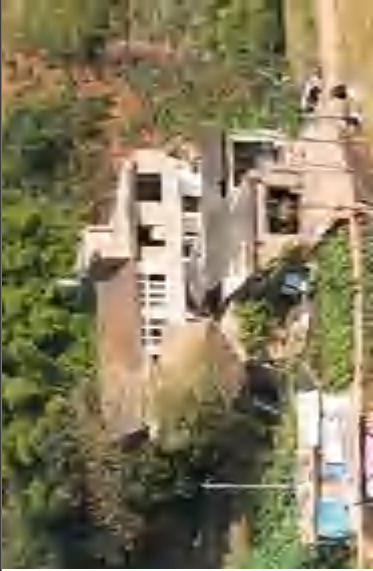
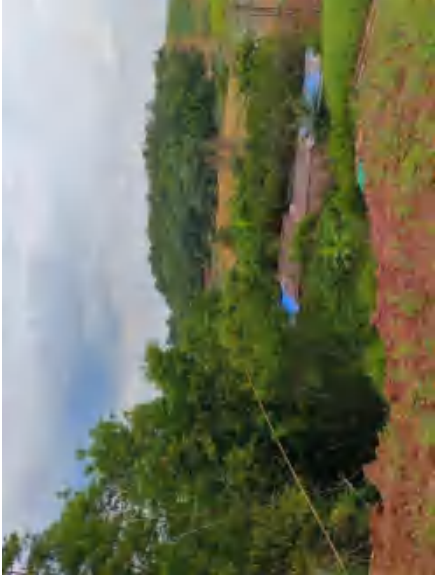
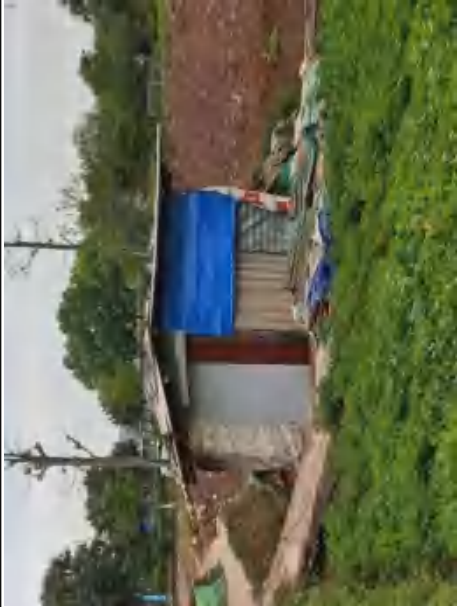
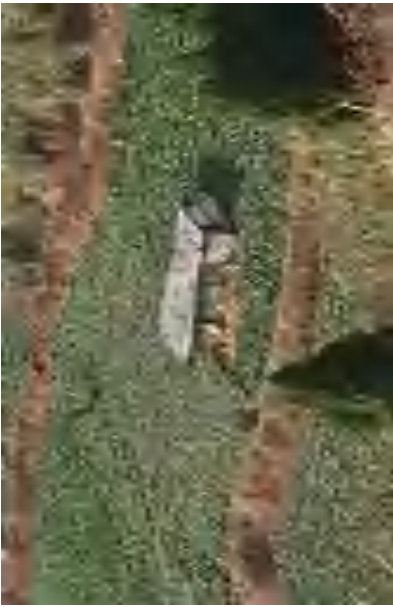
遗留设施设备一览表

| 序 号 | 设施设备名称 | 工序环节 | 特征污染物 | 分布区域 | 现场照片 | 备注（处置建议） |
|---|---|---|---|---|---|---|
| 1 | 民房 1 | / | 无 | 地块南侧边界附近 | | 后期拆迁产生的建筑垃圾应清运至管理部门指定的场所处置，禁止随意倾倒。 |
| 2 | 民房 2 | / | 无 | 地块南侧边界附近 | | 后期拆迁产生的建筑垃圾应清运至管理部门指定的场所处置，禁止随意倾倒。 |

| 3 | 窝棚 1 | / | 无 | 地块南侧边界附近 | | 后期拆迁产生的建筑垃圾应清运至管理部门指定的场所处置，禁止随意倾倒。 |
| 4 | 窝棚 2 | / | 无 | 地块南侧 | | 后期拆迁产生的建筑垃圾应清运至管理部门指定的场所处置，禁止随意倾倒。 |
