# 安岳县自然资源和规划局石桥9号地块 土壤污染状况初步调查报告

委托单位：安岳县自然资源和规划局  
编制单位：四川和鉴检测技术有限公司

二〇二四年三月

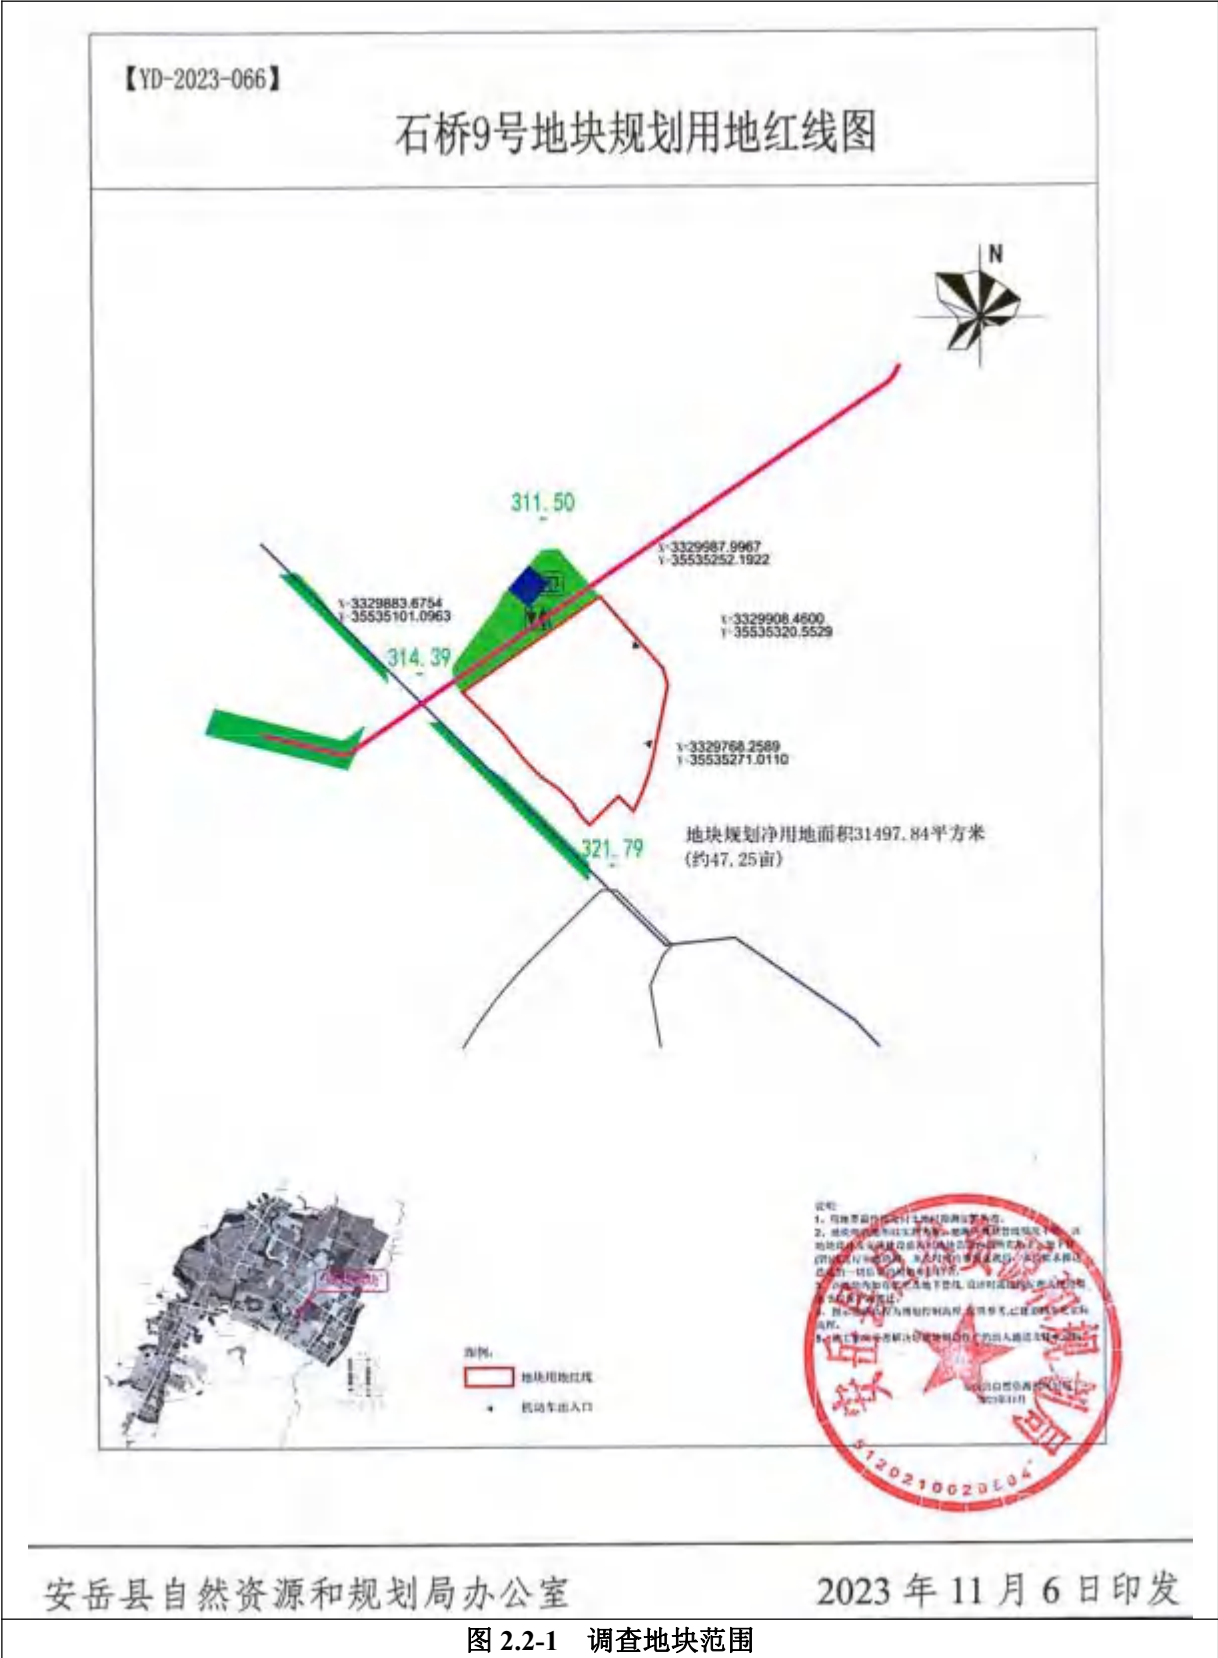
图 2.2-1 调查地块范围

本次土壤污染状况初步调查地块位于四川省资阳市安岳县东片区 D14-3 地块内(岳石路北侧)，地块占地面积共计 31497.84m<sup>2</sup>，调查地块规划范围见图 2.2-1，拐点坐标见表 2.2-1。

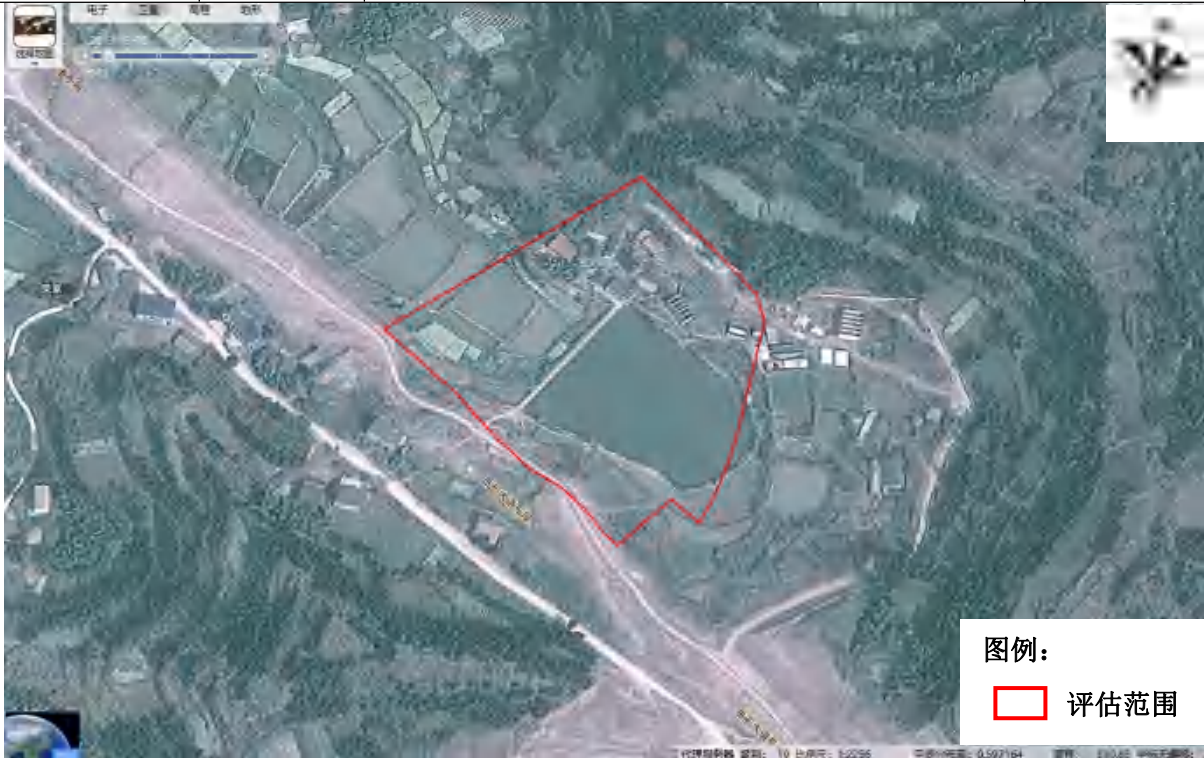
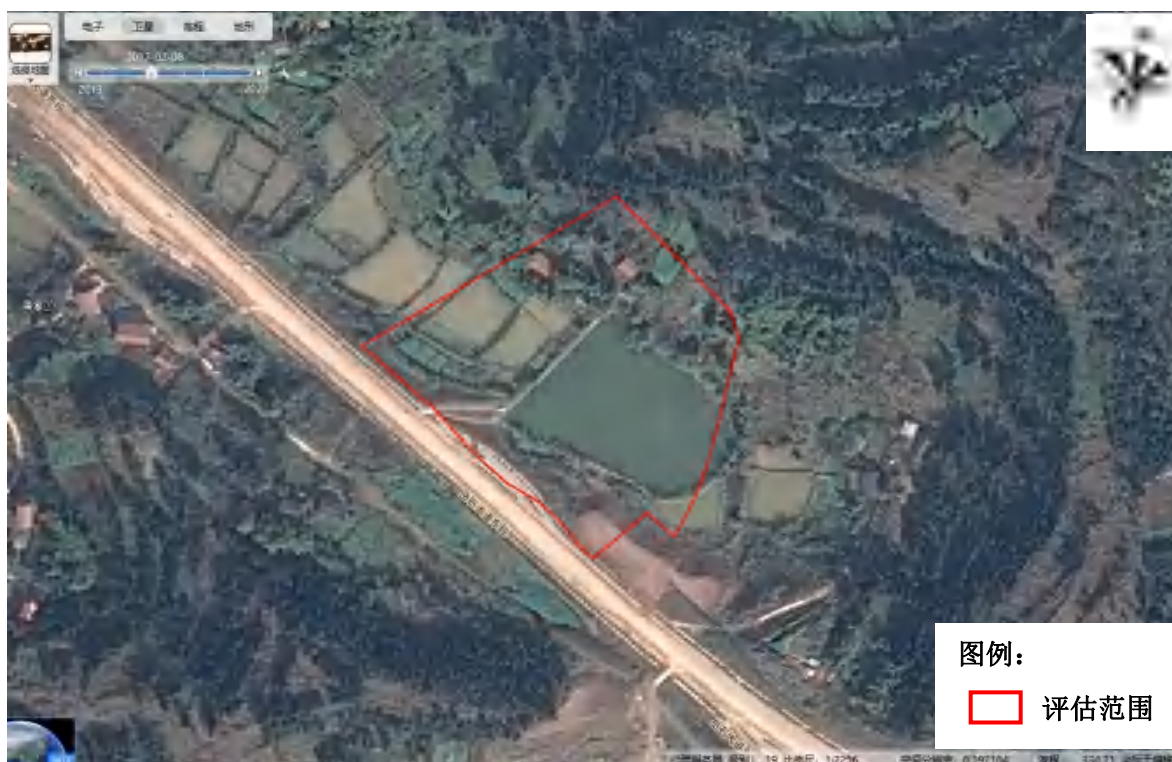
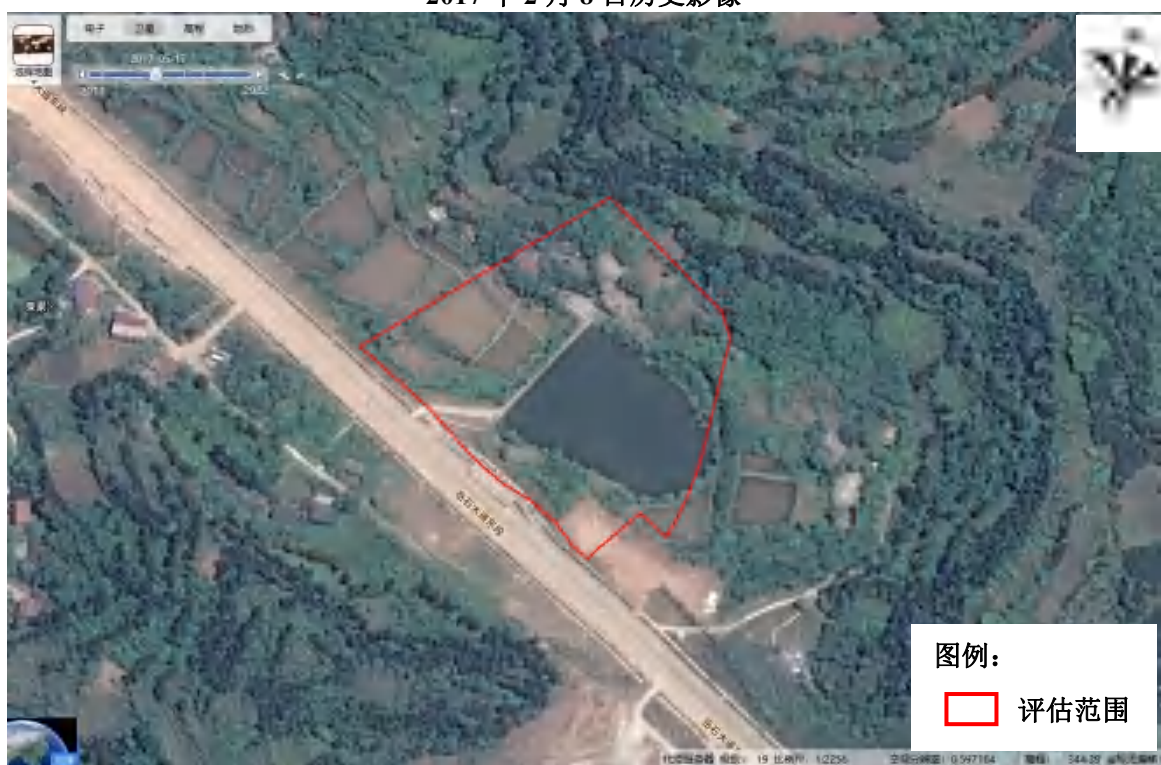
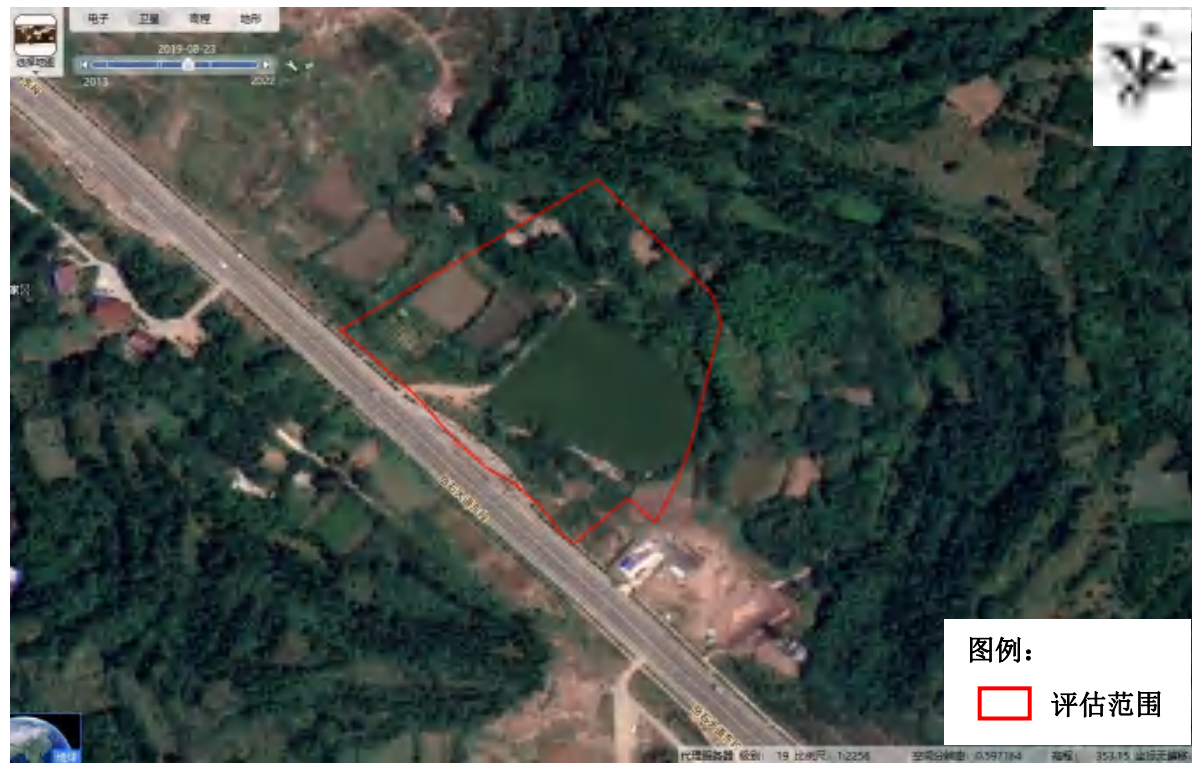
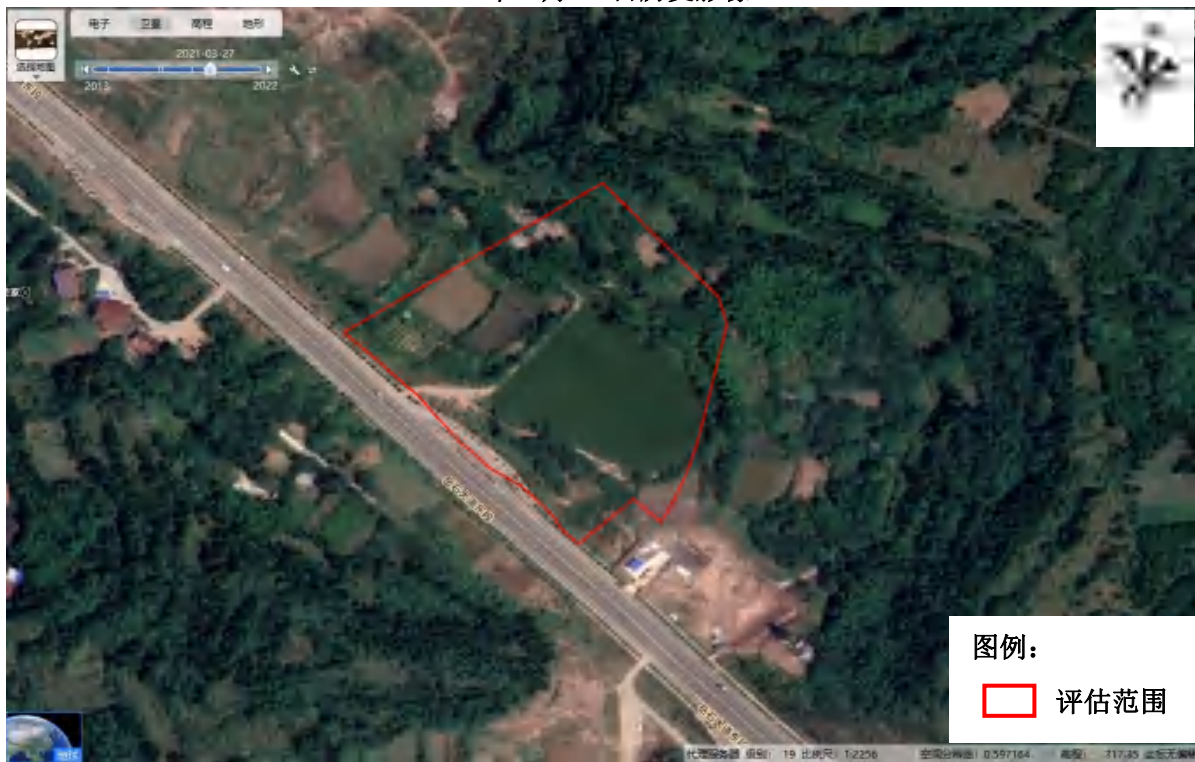
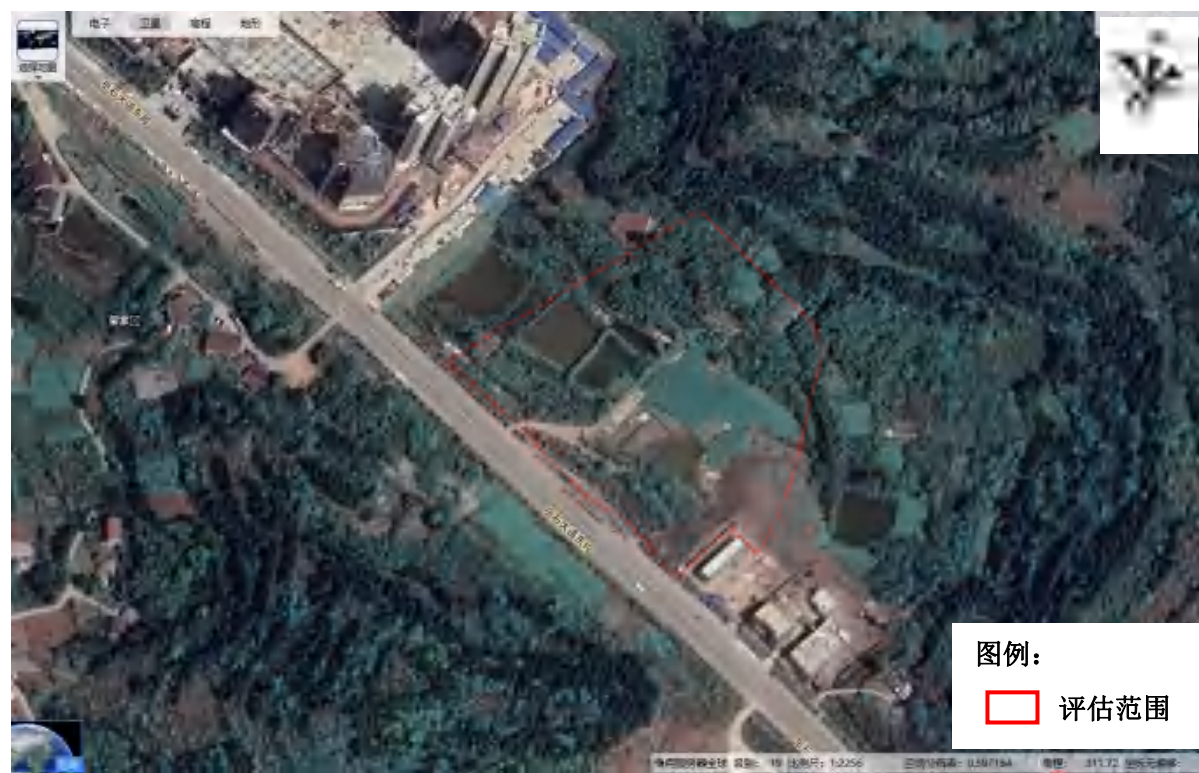
2023 年影像  
图 3.5-3 评价区域历史影像图

| 时间 | 类型 | 活动内容 | 来源 |
|---|---|---|---|
| 2019 年至 2021 年 | 农村环境 | 无明显变化 | |
| 2019 年至今 | 农村环境 | 填方来源于东北侧山体塌方土，于 2023 年填埋地块东南侧，填方区域详见图 3.5-4，中部池塘变更为耕地 | |

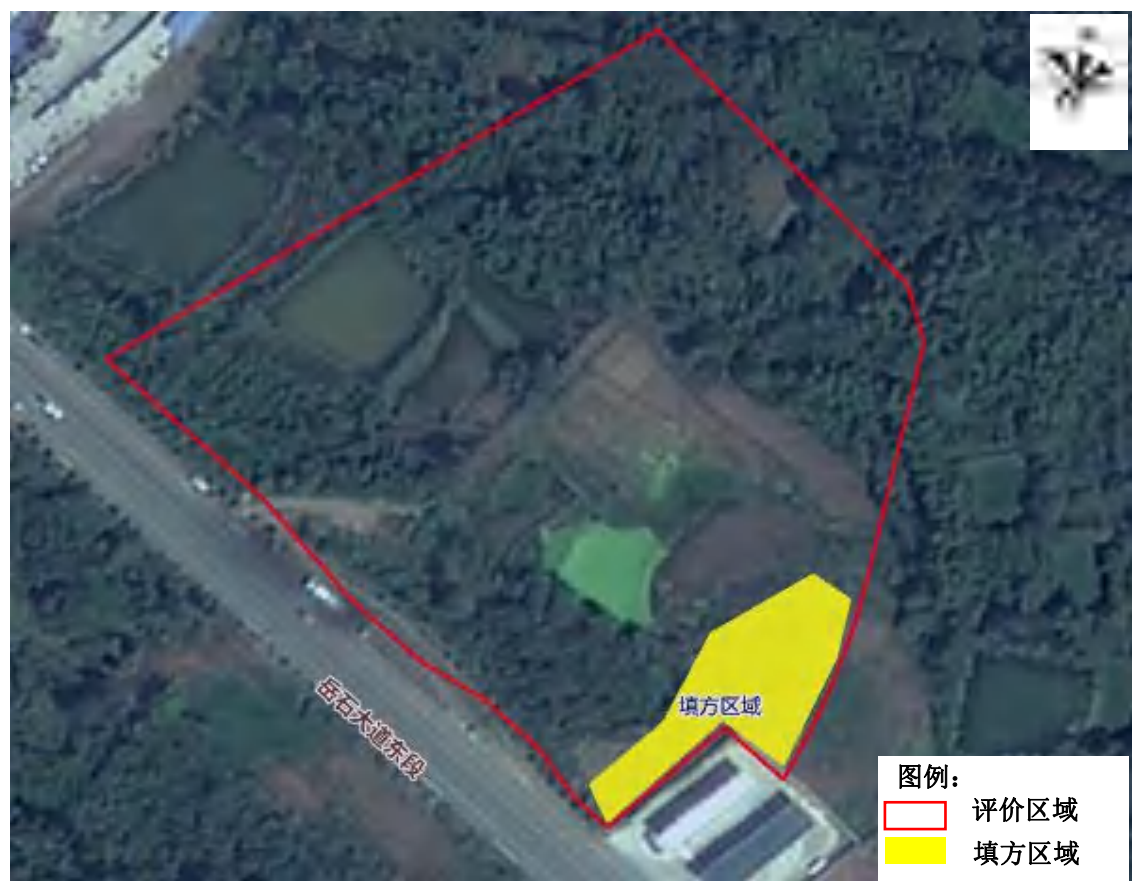
图 3.5-4 地块内挖填方范围图

| 地块内填方面积 | 根据现场踏勘结合人员访谈，地块内的填方区域面积约为 1800m <sup>2</sup> |
| 地块内填方量 | 由于地块内填方区域地势高低不同，其填方量仅能进行大致估算，结合现场踏勘，填方平均深度约 2.1m 左右，按照平均填方深度计算，其填方量为 3780m <sup>3</sup> |

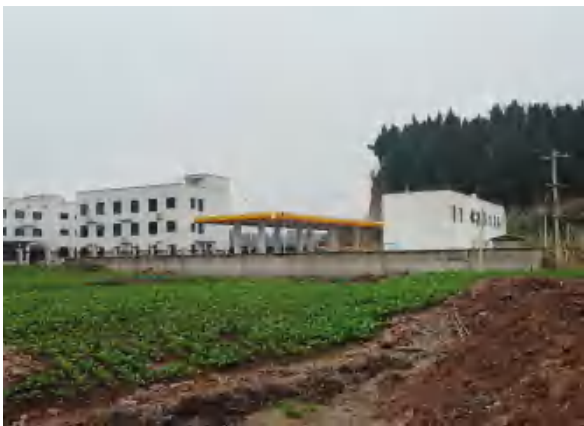
东南侧外环境  
（安岳县残疾人托养中心和壳牌加油站）

加油站涉及各类汽、柴油，若发生泄漏，通过地面漫流、垂直入渗对土壤造成影响，该加油站属于延长壳牌石油有限公司，项目主要用于车辆加油，各类汽、柴油储存于地下，为地下双层储油罐（钢制、卧式），加油站在修建时对地下水防治做了一定的防渗措施（防渗系数 $\leq 10^{-7}\text{cm/s}$ ），且该企业位于地下水流向侧方，为主导风向下风向位置，对本地块几乎不会造成影响。

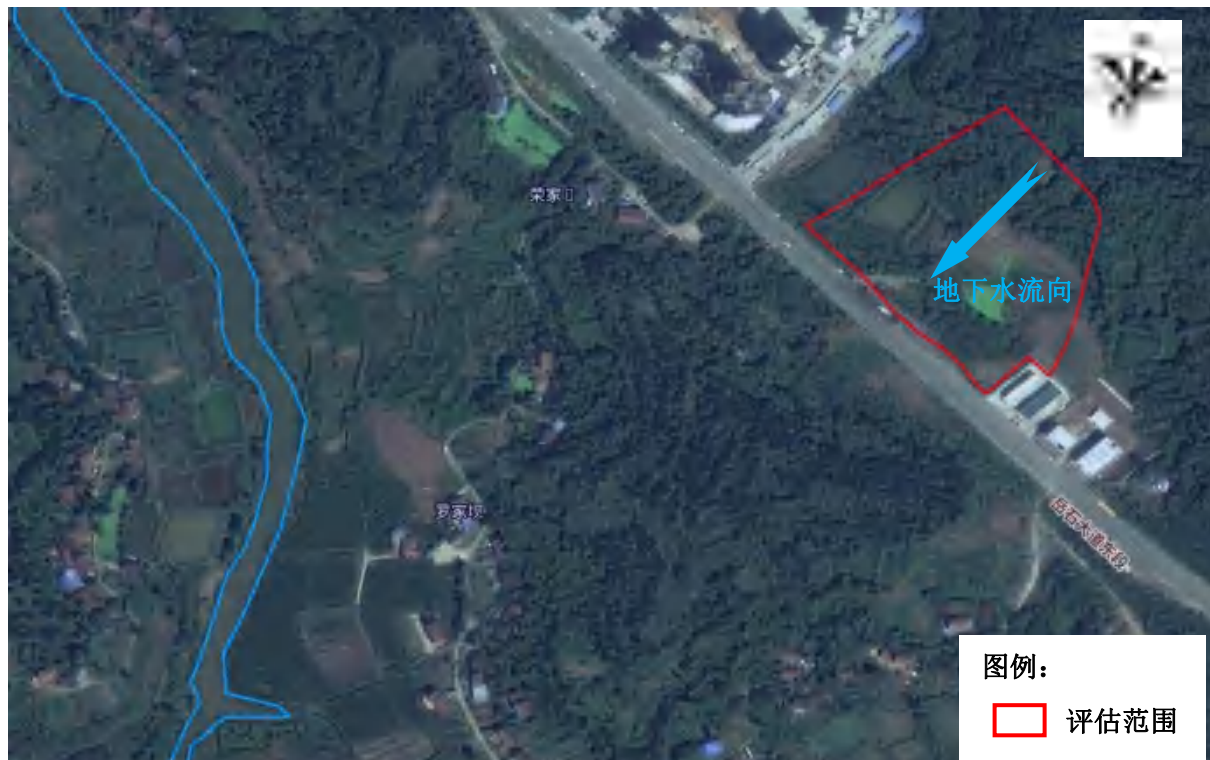
图 4.2-3 评价地块地下水流向图

根据资阳市水文地质图 1：20 万截图（图 4.2-1~2），石桥 9 号地块所在的含水岩层为风化裂隙水。

风化裂隙水一般为潜水，潜水流向受地形影响，垂直于等潜水位线，从高处流向低处。根据地块及周边地形地势，地块外西侧约 400 米处为红双堰，地块内地势整体北高南低，东高西低，地面标高约 327.87~311.85 米，最大高差达 16.02 米，确定地块所在区域地下水流向为自东北向西南方向。

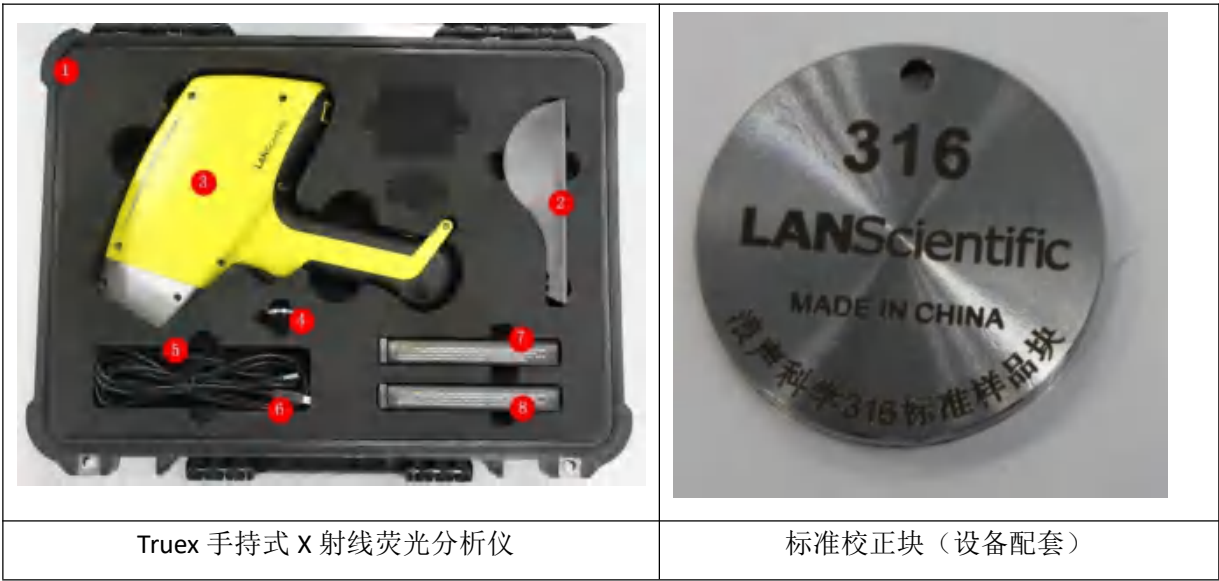
图 7.4-1 快检设备示意图

| 序号 | 内容 | 快检设备信息 |
|---|---|---|
| 5 | 置信区间 | 95% |
| 6 | 误差 | ±2 δ （仪器显示） |

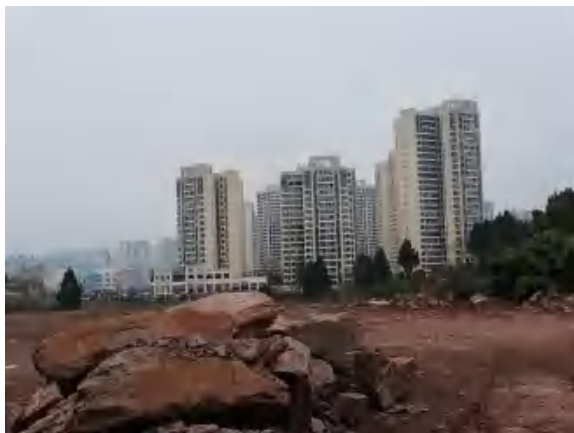
地块内东南侧堆土

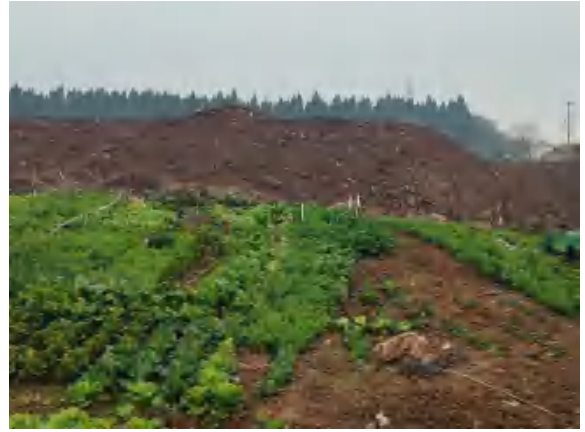
地块内东南侧堆土
