# 眉山天府新区 2023（TR）-41 号地块 土壤污染状况初步调查报告

委托单位：四川天府新区眉山管理委员会规划和自然资源局  
编制单位：四川和鉴检测技术有限公司

二〇二三年十二月

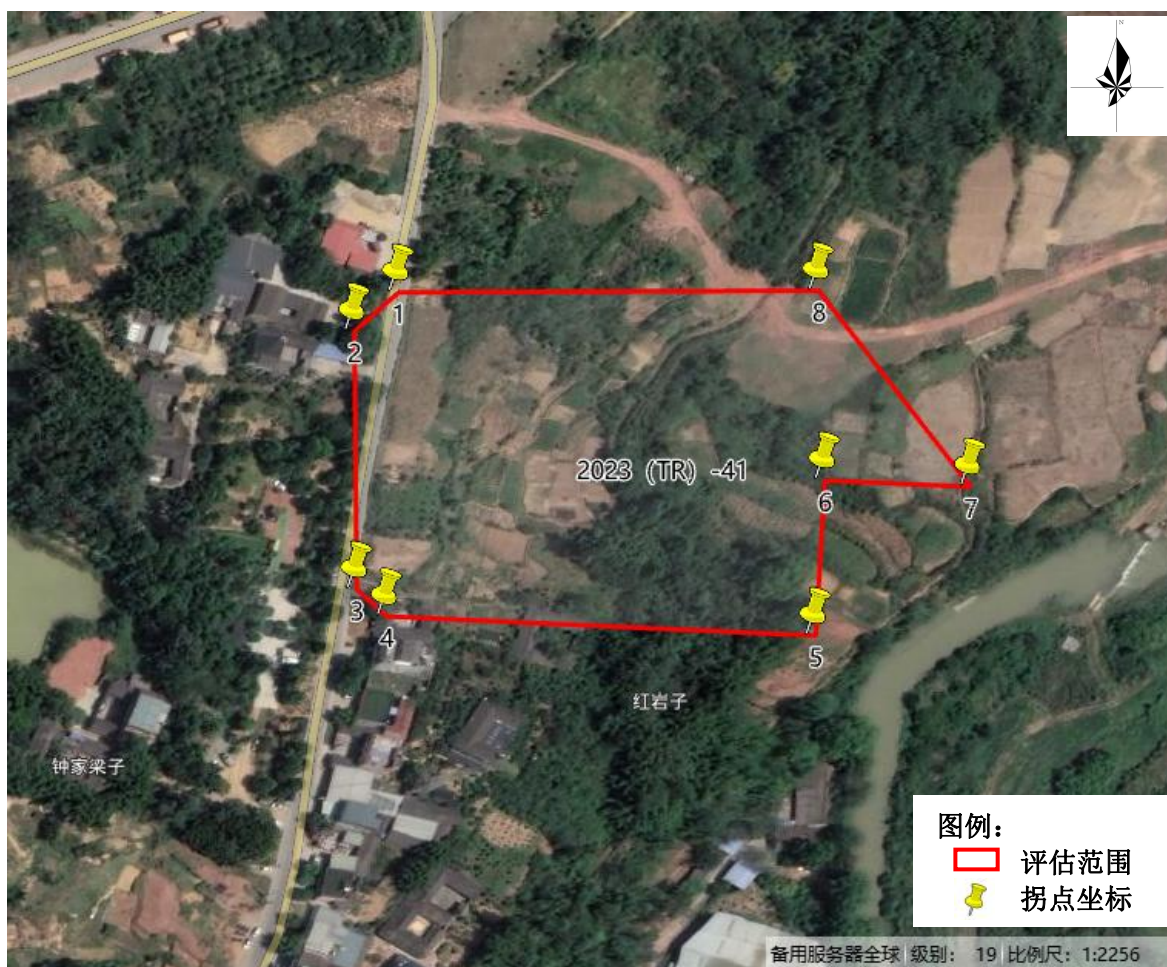
图 2.2-1 调查地块范围

本次土壤污染状况初步调查地块位于四川省眉山市仁寿县视高街道鱼塘村三组，地块占地面积共计 21768.97m<sup>2</sup>，调查地块规划范围见图 2.2-1，拐点坐标见表 2.2-1。

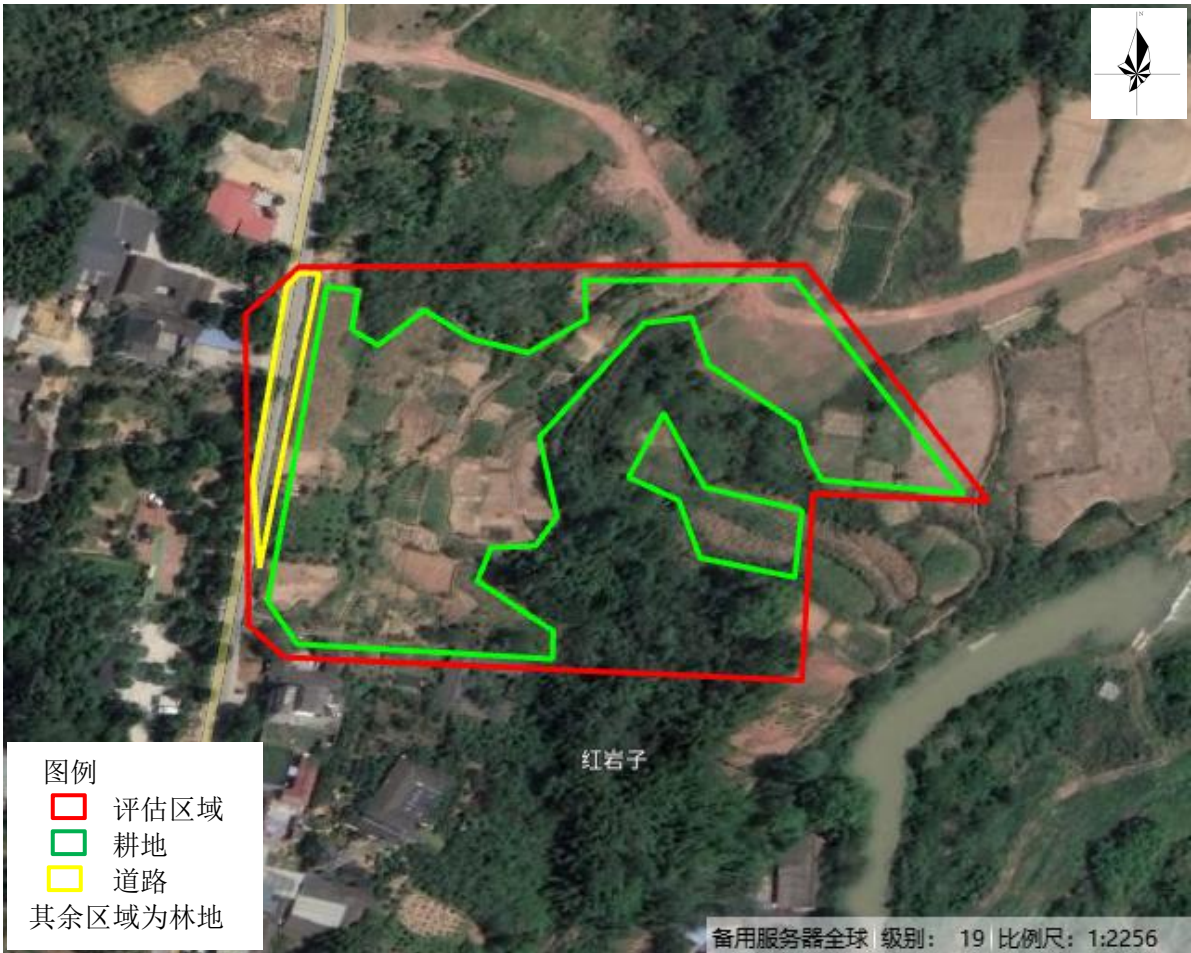
图 3.5-1 地块内平面布局图

评估地块位于四川省眉山市仁寿县视高街道鱼塘村三组，地块占地面积共计 21768.97m<sup>2</sup>。根据现场踏勘期间（2023 年 10 月）情况，地块现状为耕地、林地、道路，地块内地势西高东低。地块内平面布局见图 3.5-1，现状照片见图 3.5-2。

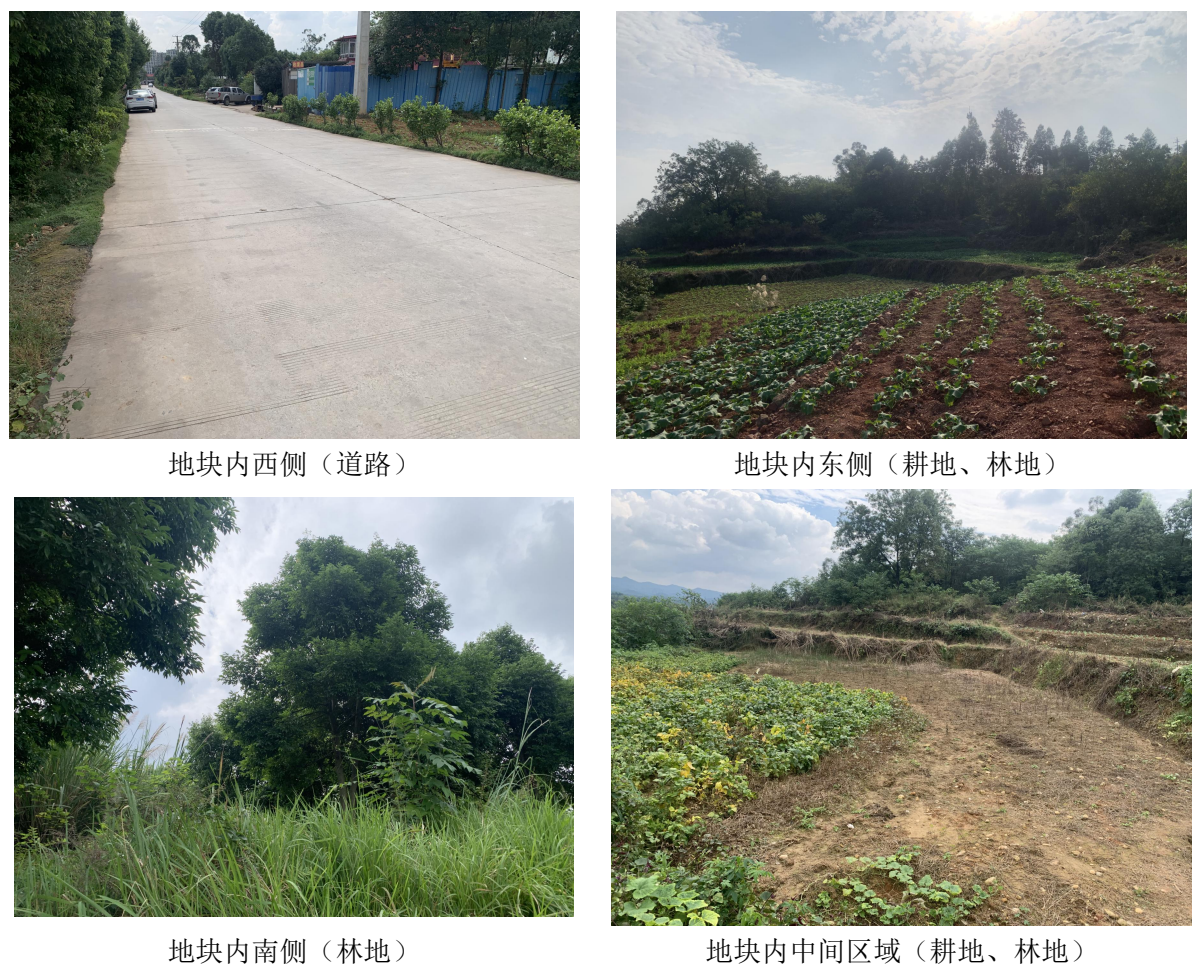
图 3.5-2 地块内现状照片

| 地块现状 | 是否有残余废弃物 | 是否从事生产活动 | 是否有隐蔽设施 |
|---|---|---|---|
| 主要为耕地、林地、道路，耕地区种植红薯、油菜、豌豆尖等，道路作为车辆通行使用 | 否 | 否 | 否 |

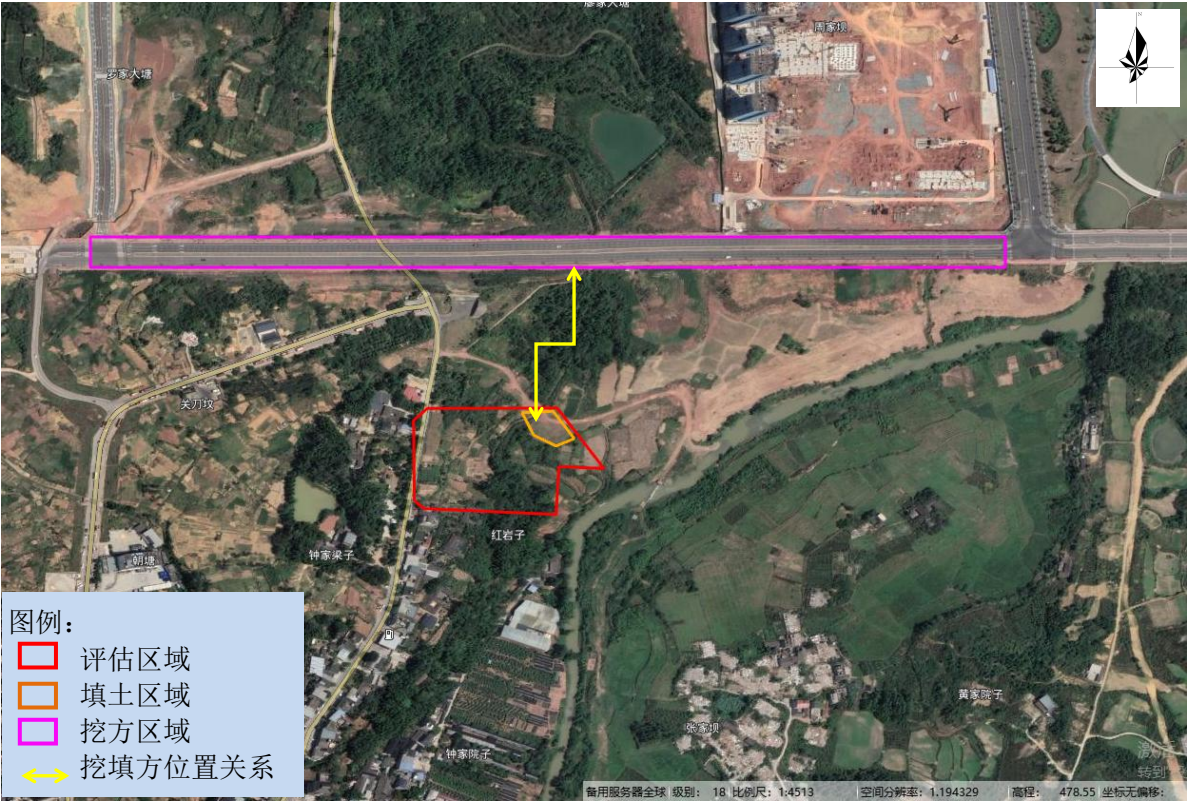
图 3.5-3 地块内填土范围图

| 时间 | 活动内容 | 来源 |
|---|---|---|
| 2018 年-2022 年 | 2018 年农户搬迁，2019 年耕地区域荒废，2020 年已荒废的耕地区东北侧进行了填方，为地块外北侧 170m 处修建川港大道前耕地、荒地的土石方，约 1m | |

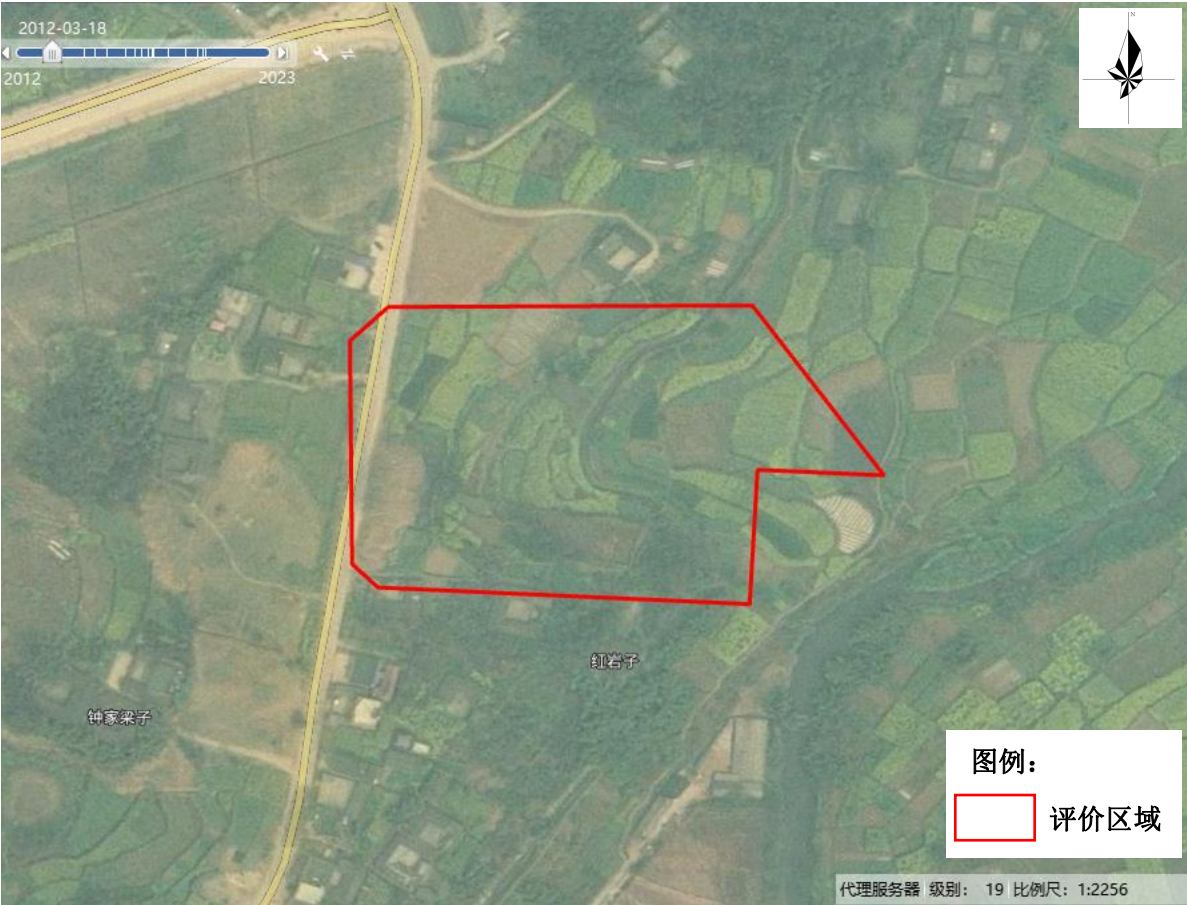
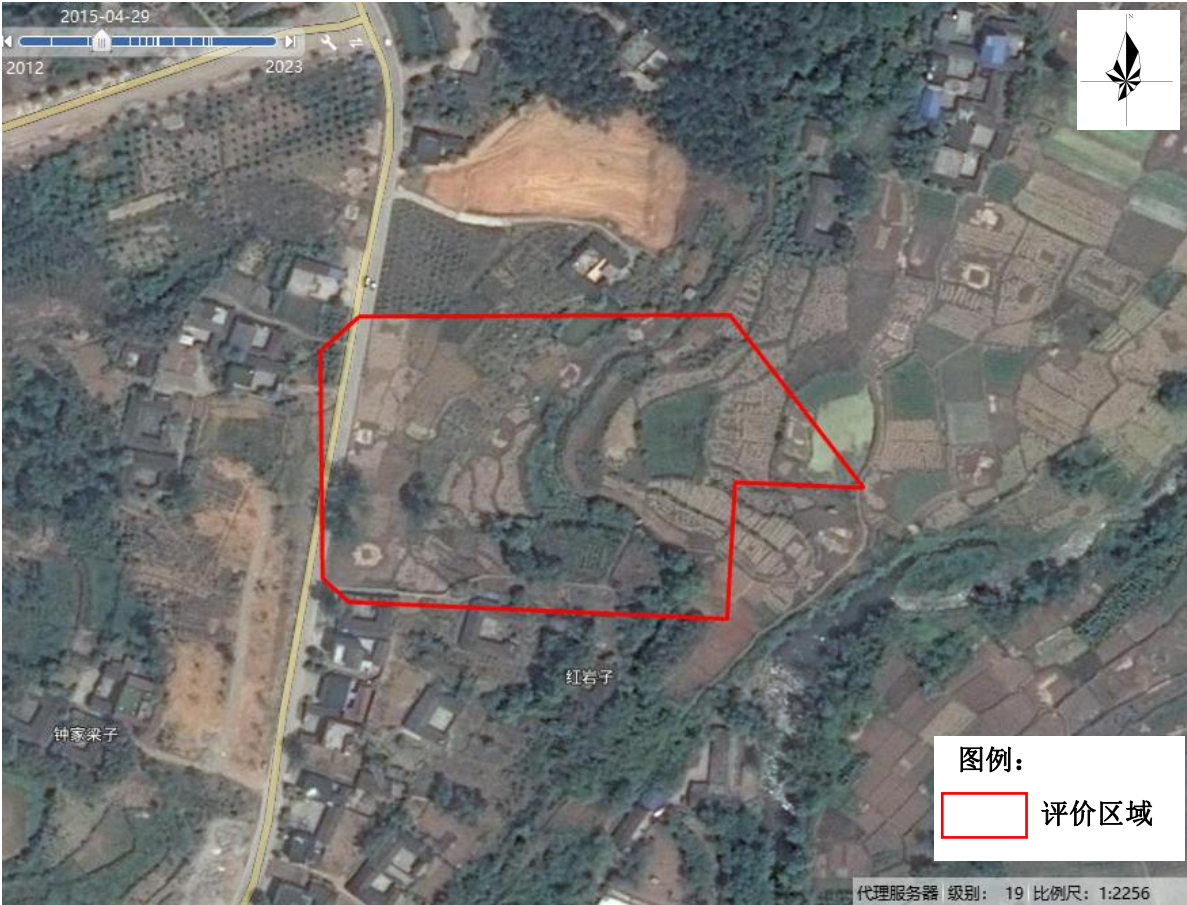
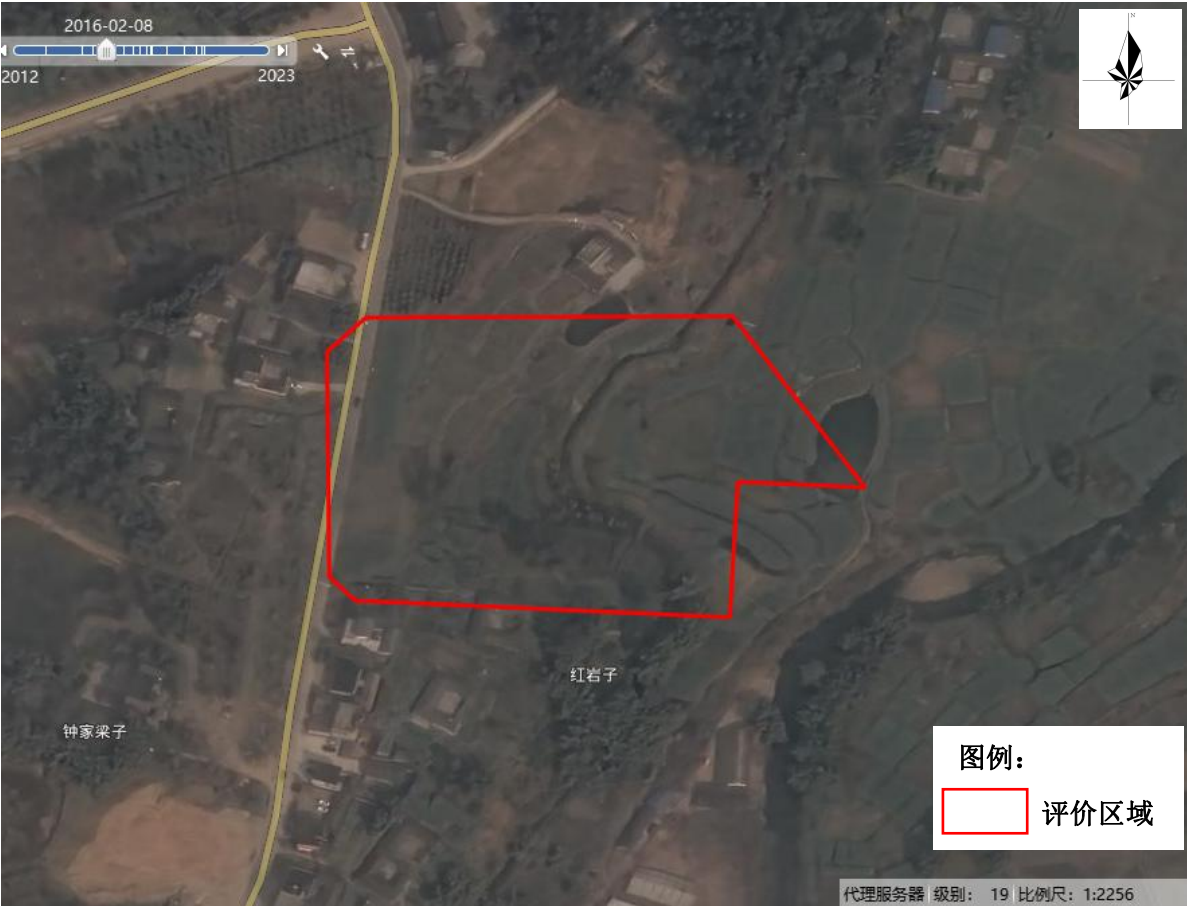
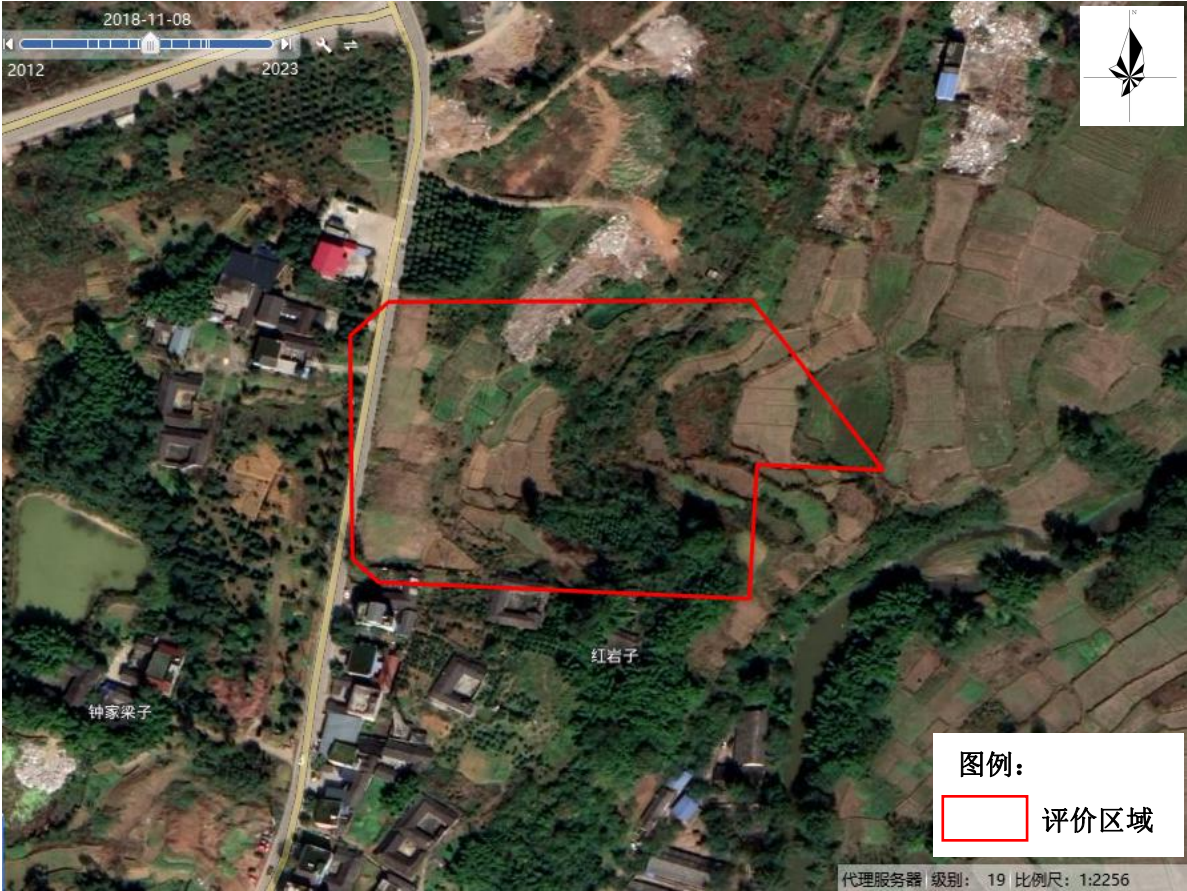
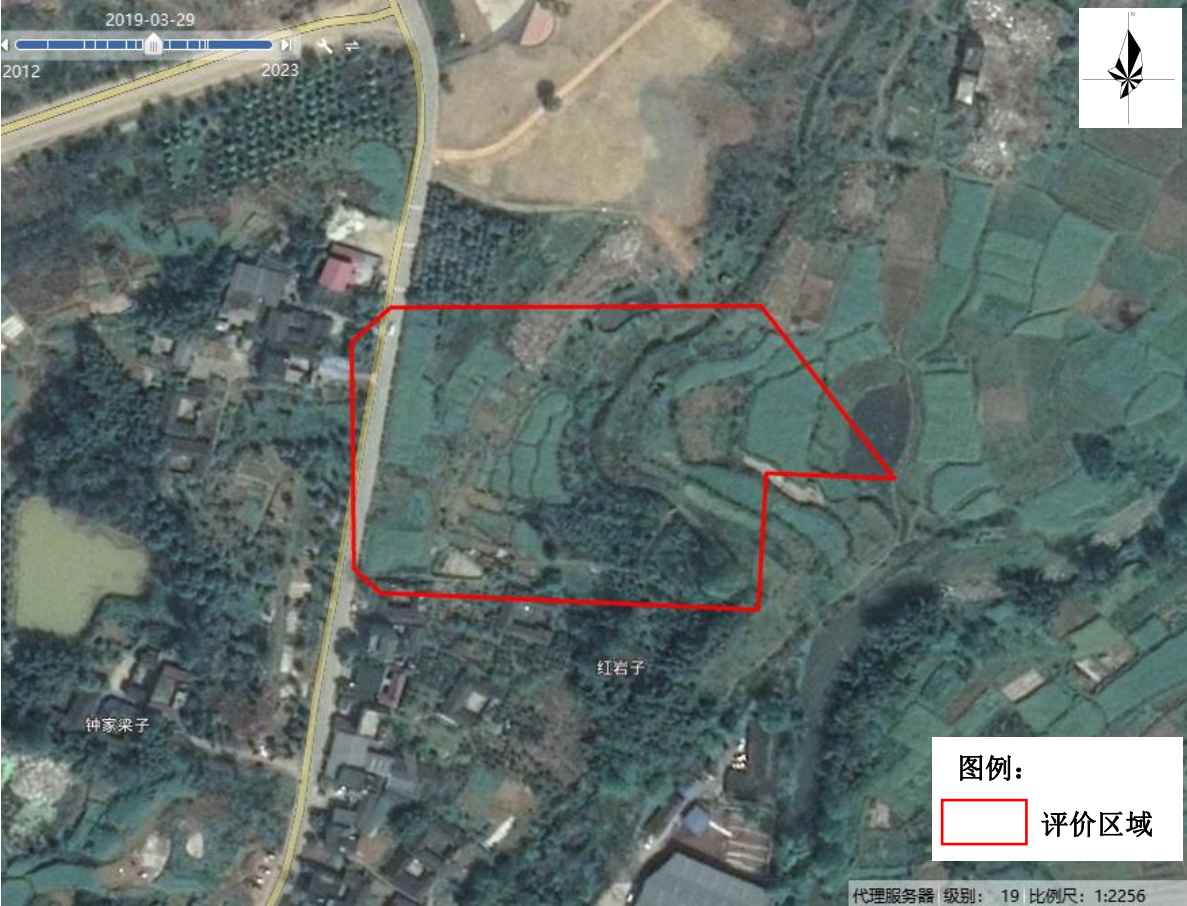
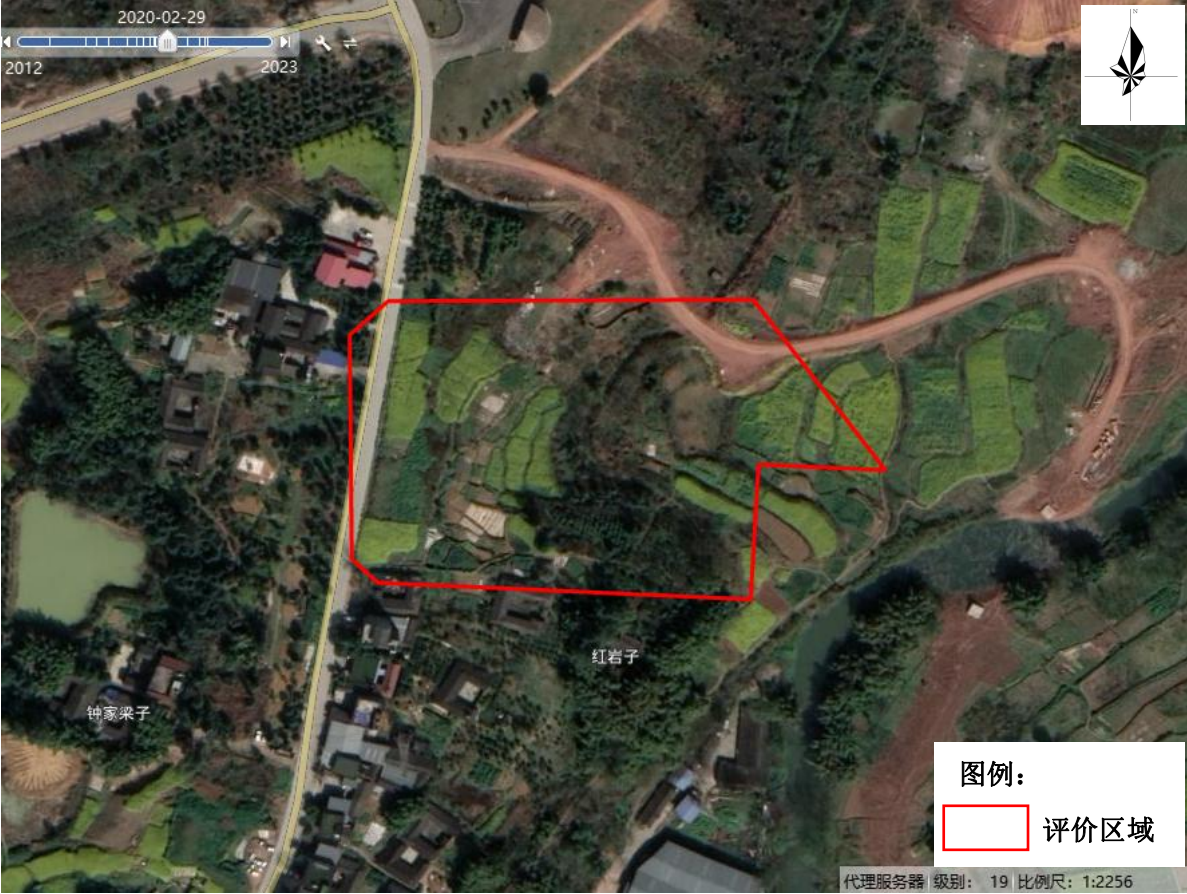
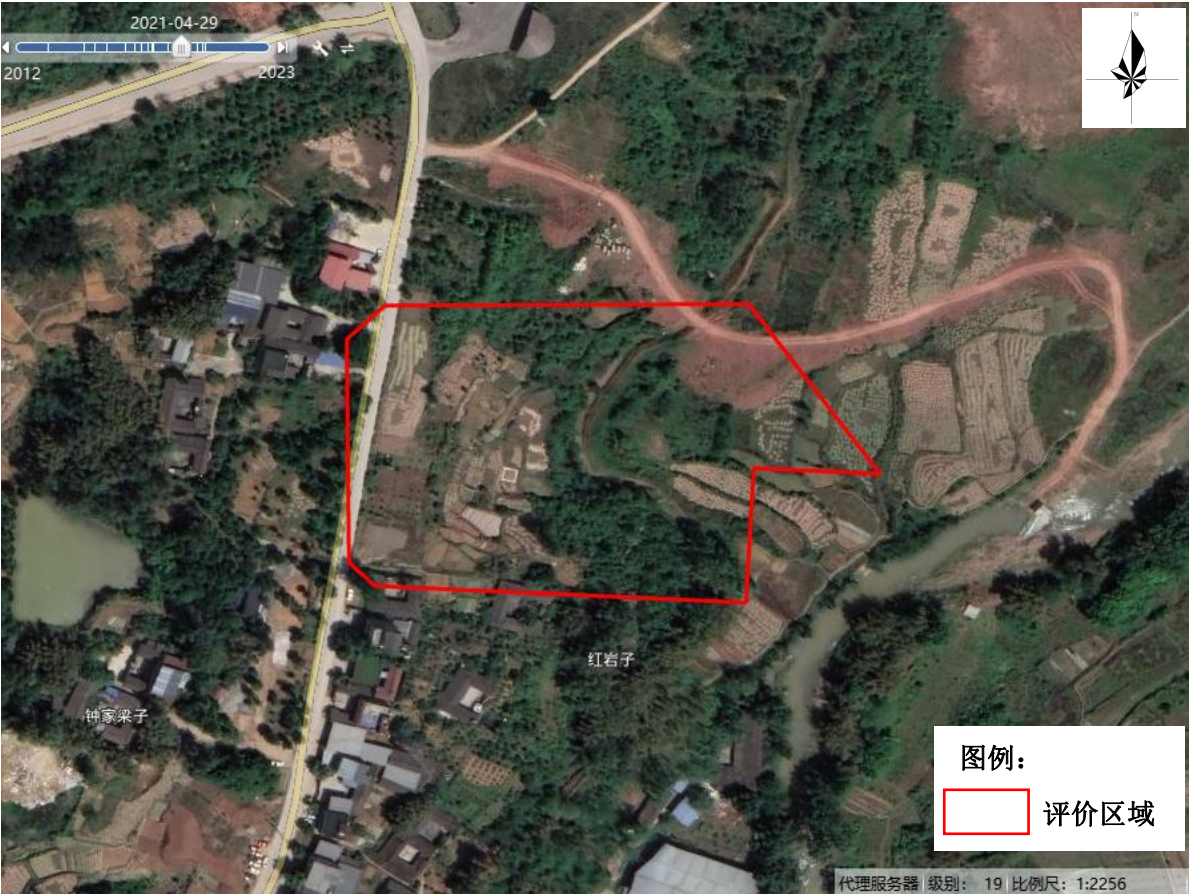
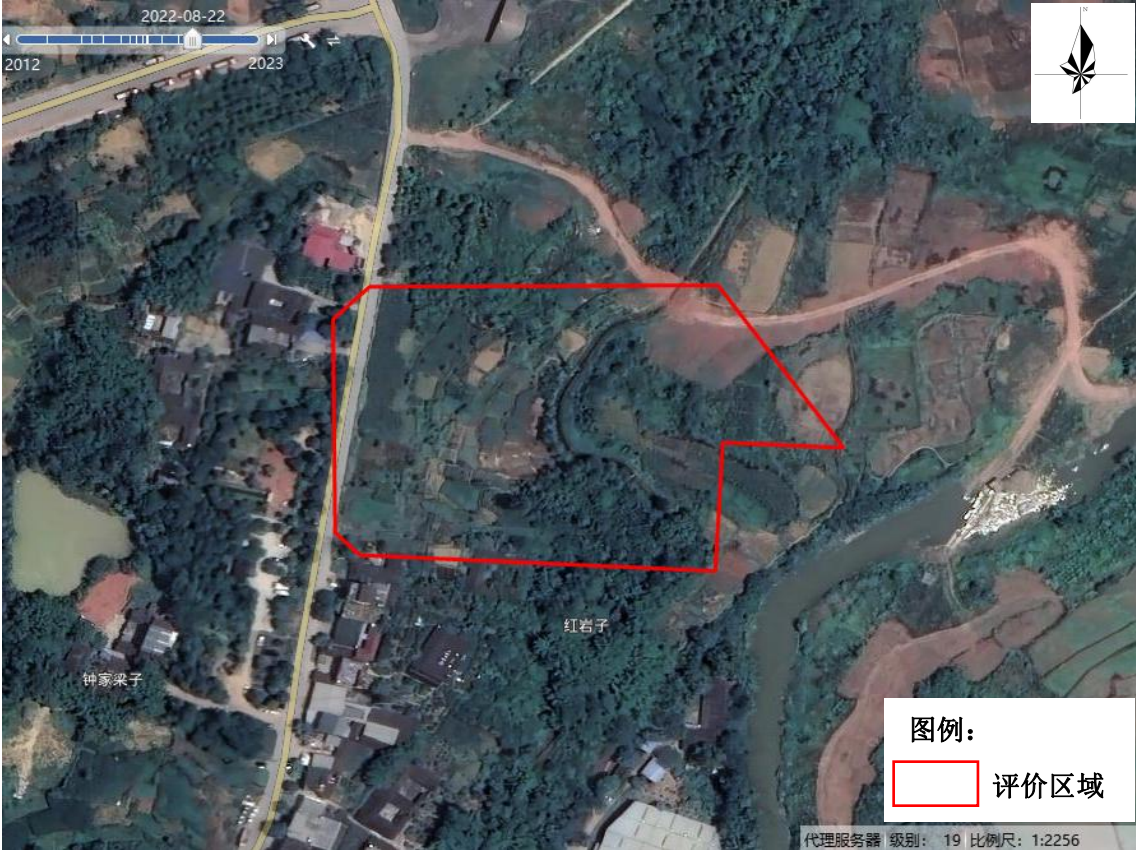
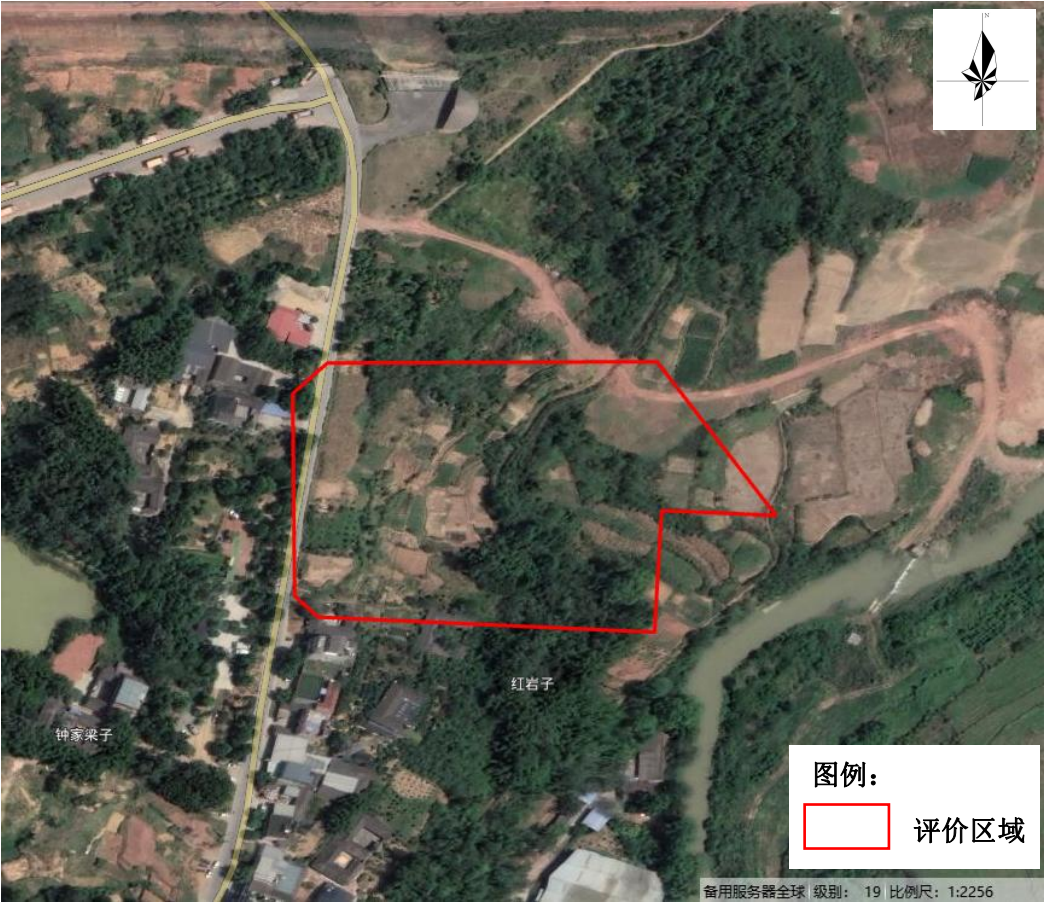
图 3.5-4 评价区域历史影像图

由于其卫星历史影像 2012.3-2022.8，可展现的历史较短，故本地块历史主要来自人员访谈并结合空间历史影像确定。地块利用历史见表 3.5-3，2012 年以后的地块空间历史影像见图 3.5-4。

| 时间 | 活动内容 | 来源 |
|---|---|---|
| 2018 年前 | 农户、道路、耕地、林地 | 人员访谈和空间历史影像 |
| 2022 年-至今 | 清水场镇居民利用荒地在地块内进行蔬菜种植农作物，其他区域无变化 | |

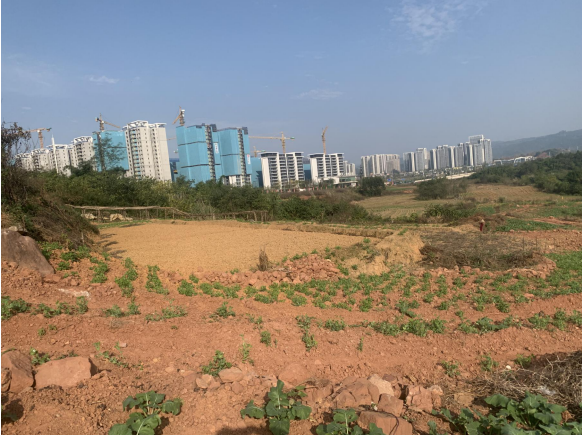
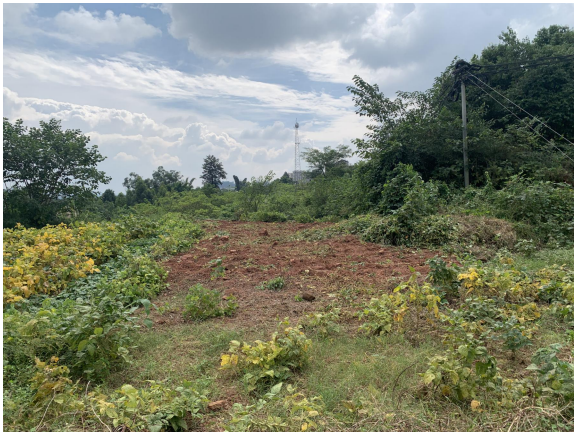
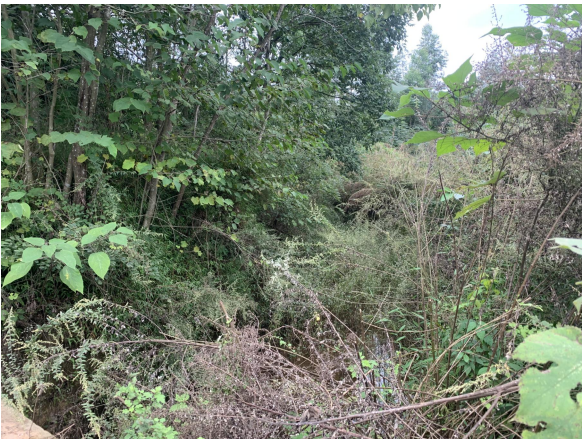
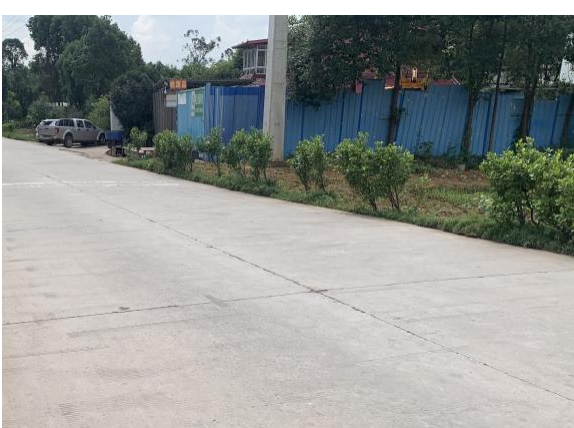
图 3.6-1 地块周边外环境现状照片

评估地块位于四川省眉山市仁寿县视高街道鱼塘村三组，地块占地面积共计 21768.97m<sup>2</sup>，地块四周为环天清水云庭（在建）、林地、荒地、川港大道。根据人员访谈及卫星地图，相邻地块分布见表 3.6-1，相邻地块现状照片见图 3.6-1。

东侧外环境（耕地）

北侧外环境（耕地、林地）

南侧外环境（林地）

西侧外环境（居民区）

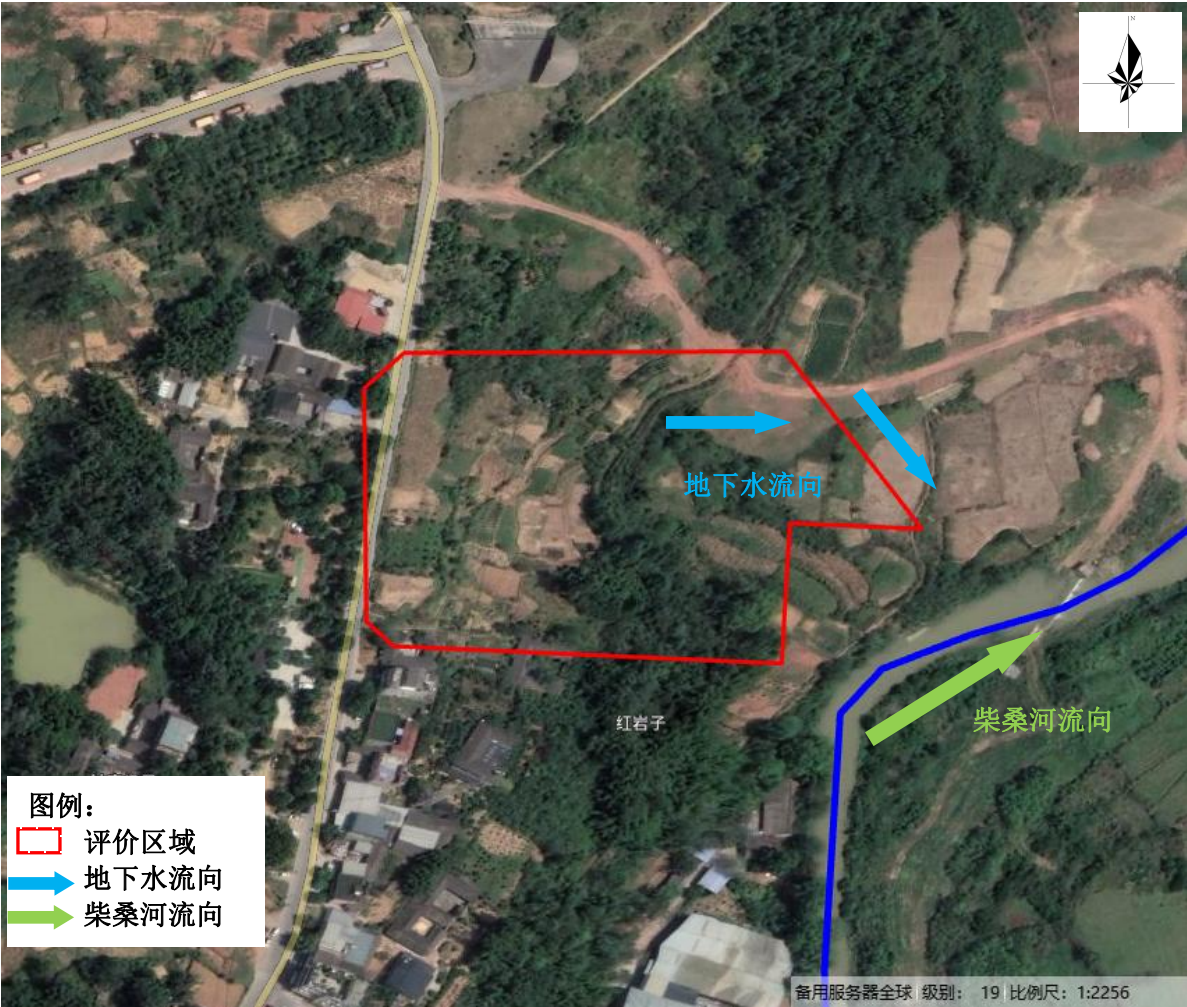
图 4.2-1 地下水流向图

地下水流向受地形影响，从高处流向低处。根据地块及周边地形地势，地块外东南侧约 23 米处为柴桑河。地块内地势西高东低，地块外地势西北高东南低，因此地块内地下水流向由西向东，流向地块外东南侧流入柴桑河。地下水流向见图 4.2-1。

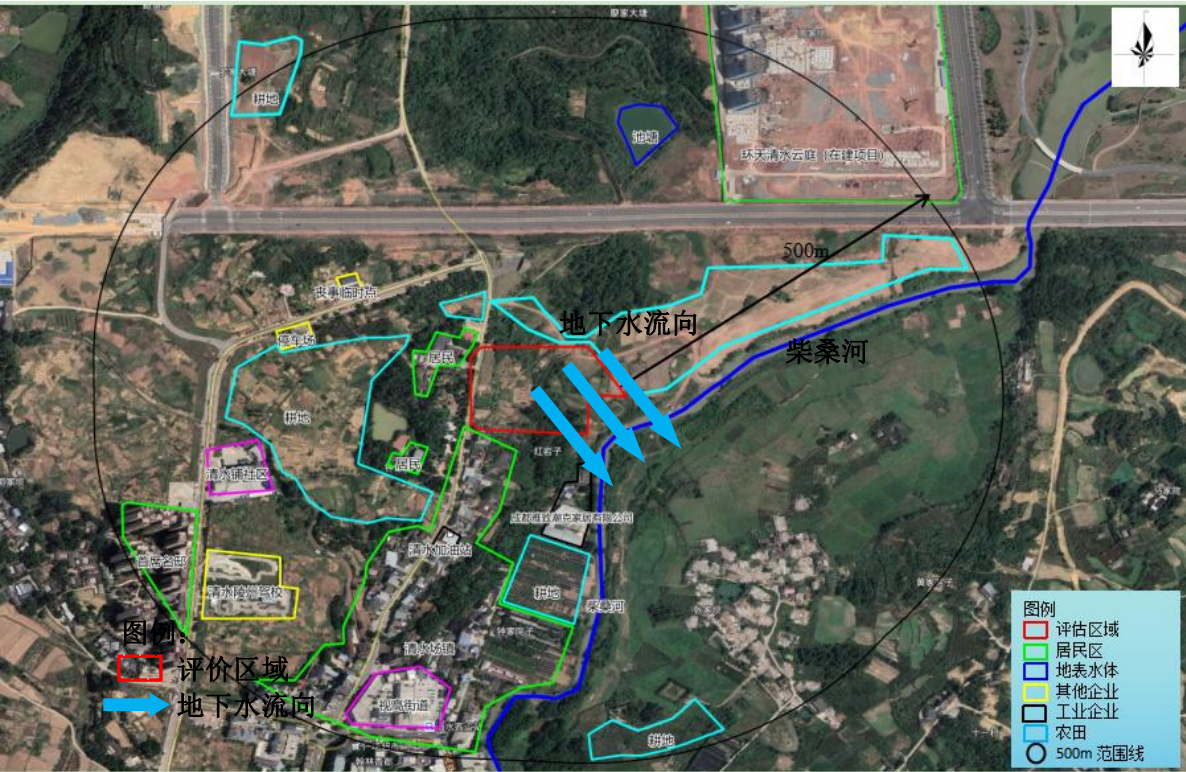
图 6.1-1 地块 500m 范围内工业企业分布示意图

| 名称 | 方位 | 距离 | 与评估地块风向位置 | 产品 | 生产工艺 | 原辅料、三废排放情况 | 对本地块的影响分析 |
|---|---|---|---|---|---|---|---|
| 清水加油站 | 南 | 45 m | 下风向 | 汽油、柴油 | 油罐车-地下罐-加油-车辆 | 原辅料：柴油、汽油<br>三废：挥发性有机废气采用浸没式卸油方式，油气回收管道坡向油罐；机动车尾气通过自然扩散排放；生活垃圾经集中收集后交由当地环卫部门统一处置；加油站营运过程中地面滴漏油品先通过废吸附垫吸附再用河沙吸附处理，废河沙、废吸附垫暂存于危废暂存间，并定期交由有资质的单位处置；废水经污水处理设施处理后外排污水管网。 | 企业位于地块外南侧，为主导风向下风向位置，地面做了硬化及防渗措施（防渗系数 $\leq 10^{-7}\text{cm/s}$ ），储油罐采用钢制卧式双层罐罐内做有防渗措施，且每年会对储油罐进行清洗及检修，发生泄漏可能性小，对本地块几乎没有影响。 |
| 成都雅致潮克家居有限公司 | 南 | 160 m | 下风向 | 床、床头柜 | 开料-组装-封边-试装-包装 | 原辅料：实木多层板、床垫<br>三废：开料产生的粉尘由布袋除尘器处理后无组织排放；生活污水经预处理后外排；边角料外售，生活垃圾收集后环卫部门统一处理。 | 企业位于地块外南侧，位于主导风向下风向位置，车间地面做了硬化，无生产废水，不存在其特征污染物通过大气沉降、地面漫流和垂直入渗这三种途径对本地块几乎没有影响。 |

根据现场踏勘得知，故附近地块在使用过程中产生的污染物向地块内迁移影响的可能性低。

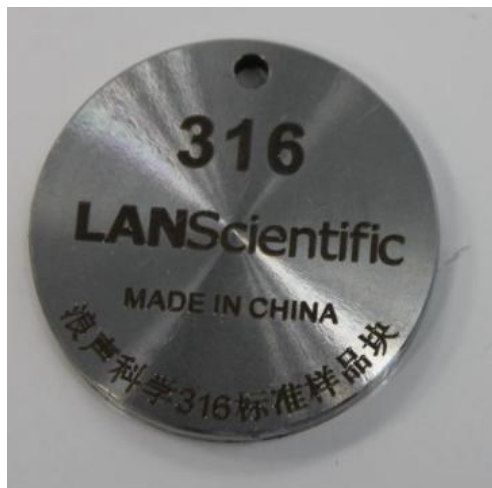
图 7.4-1 快检设备示意图

Truex 手持式 X 射线荧光分析仪

标准校正块（设备配套）

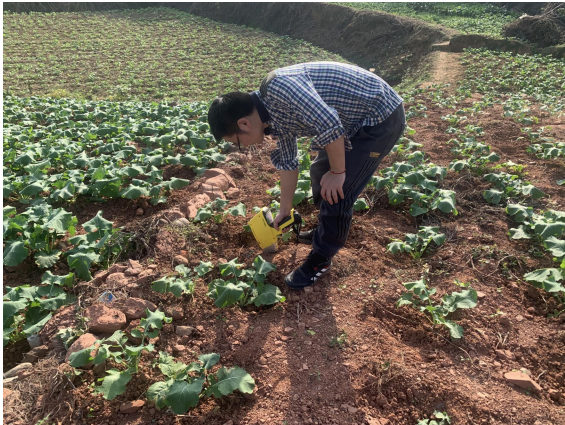
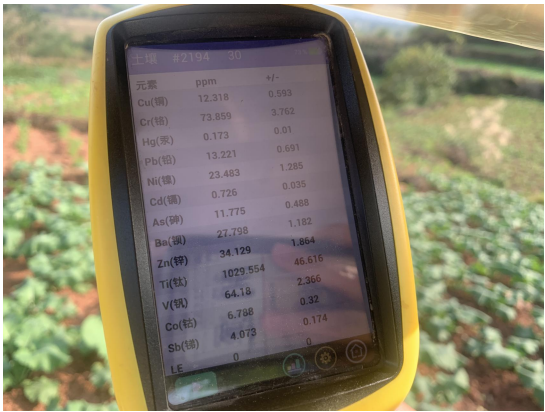
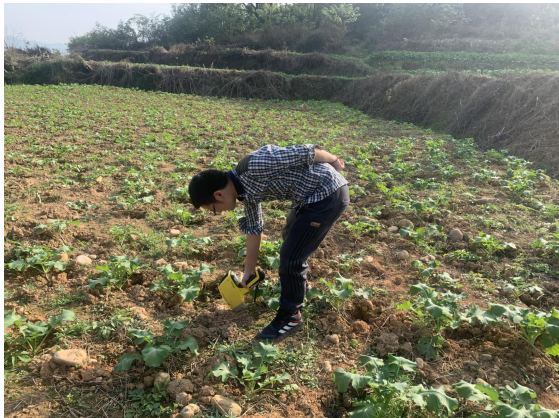
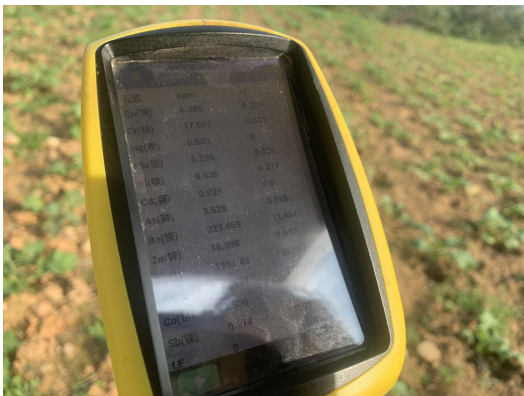
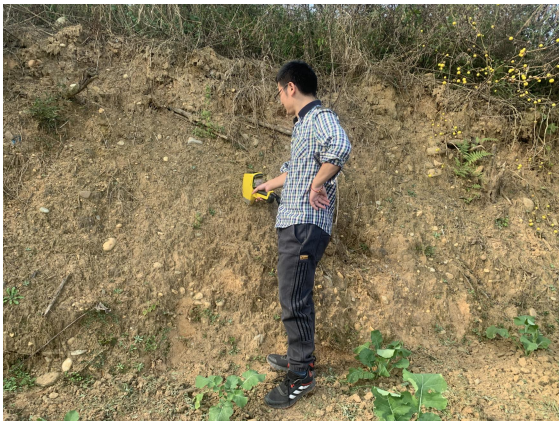
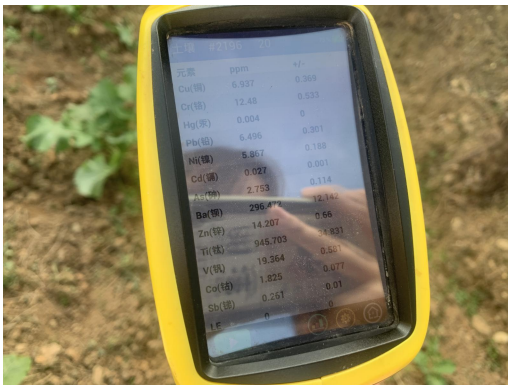
设备自检  
图 7.4-2 现场快检照片

通过资料分析和现场踏勘，地块内共布设 3 个土壤快速监测点位，对地块内填土扰动区域有点位覆盖，现场快检照片见图 7.4-2，布设具体位置见图 7.4-3。

KJ1 快检照片

KJ1 快检数据照片

KJ2 快检照片

KJ2 快检数据照片

KJ3 快检照片

KJ3 快检数据照片
