# 眉山天府新区 2023（TR）-7 号地块 土壤污染状况初步调查报告

委托单位：四川天府新区眉山管理委员会规划和自然资源局

编制单位：四川和鉴检测技术有限公司

二〇二三年十二月

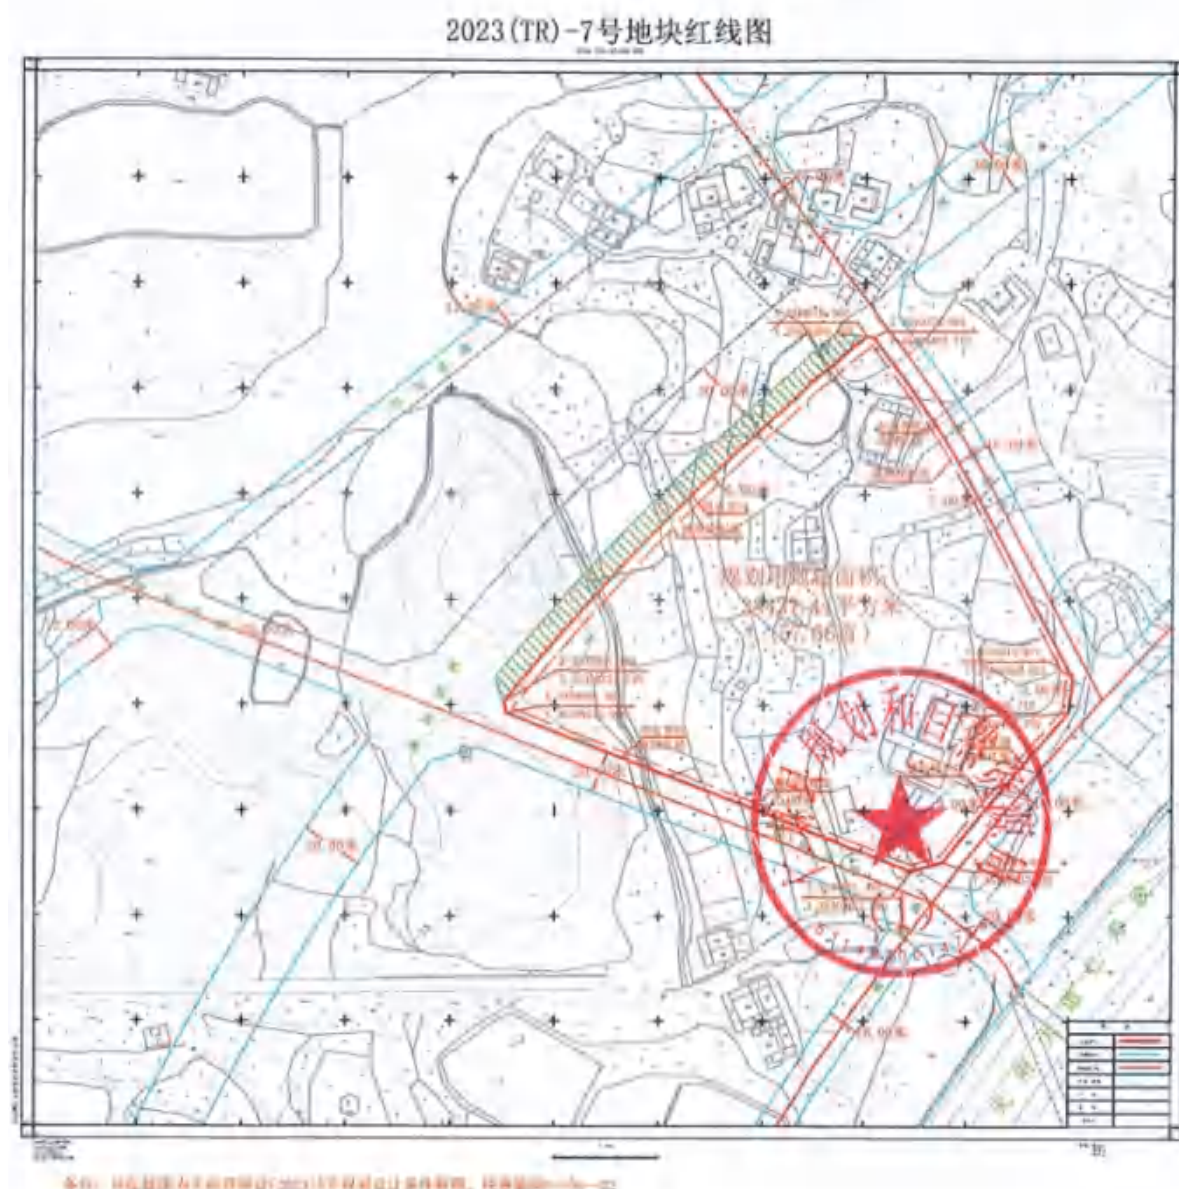
图 2.2-1 调查地块范围

本次土壤污染状况初步调查地块位于仁寿县视高街道大坡社区 6 组，天府大道眉山段南侧，地块占地面积共计 38437.41m<sup>2</sup>，调查地块规划范围见图 2.2-1，拐点坐标见表 2.2-1。

地块拐点位置图

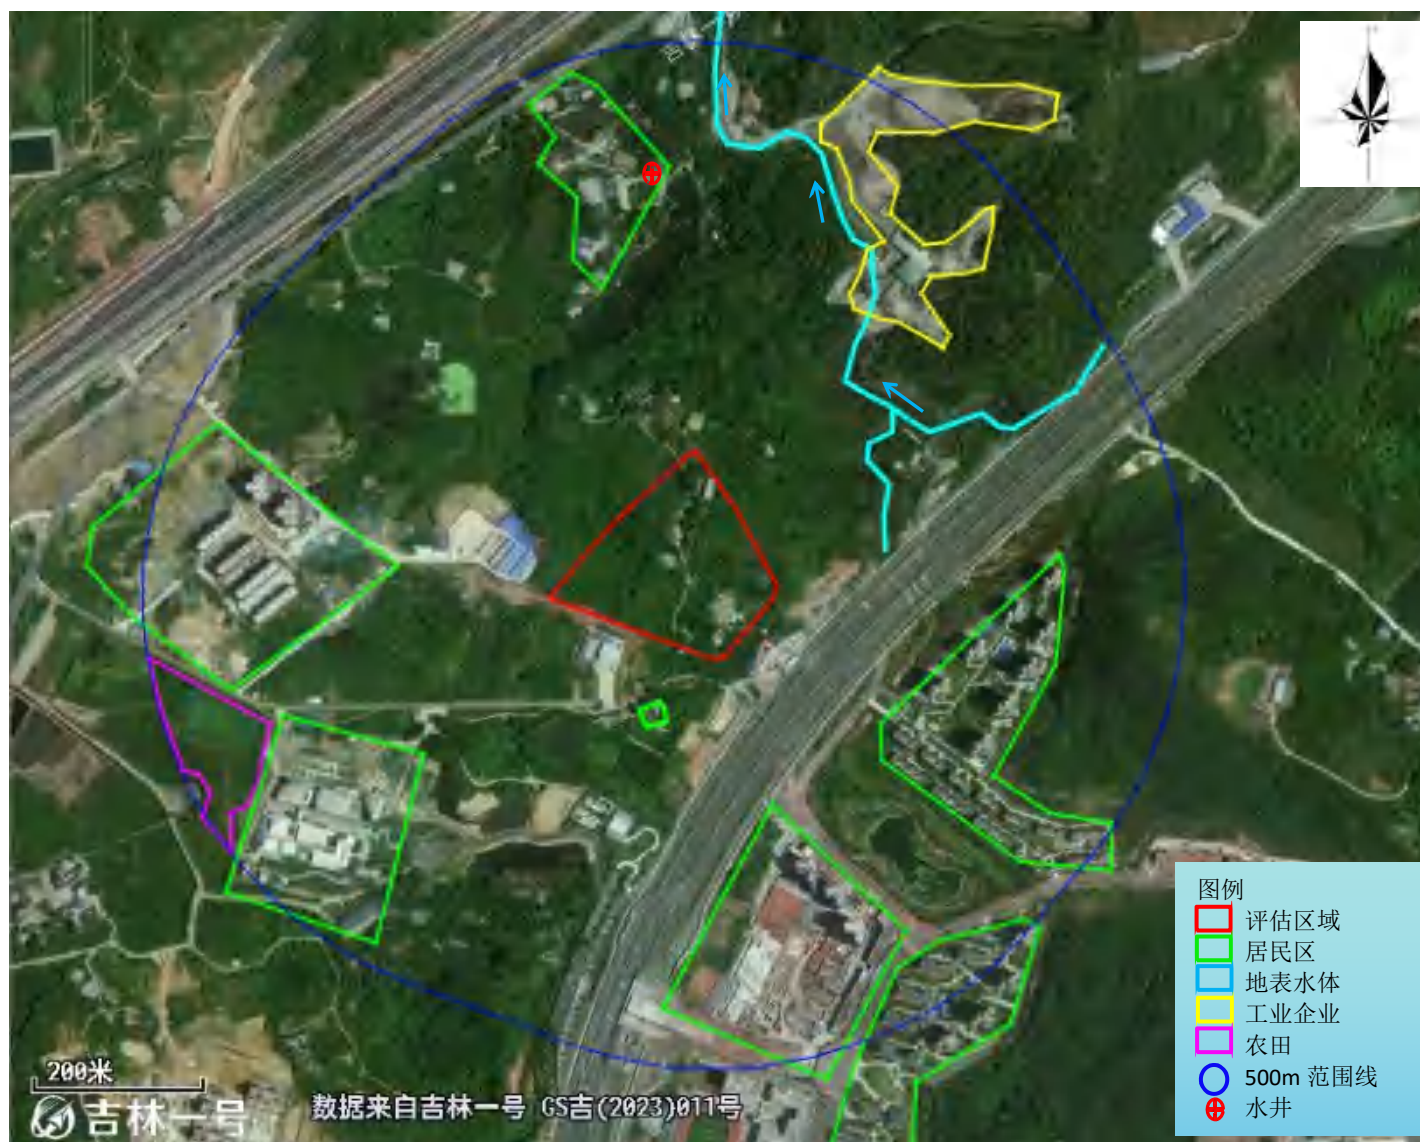
图 3.4-1 评估地块外环境关系图（500m）

调查表明，地块周边 500m 范围内的敏感目标有居民区（农户）、地表水体、耕地和水井。评价区域周边 500m 范围内外环境关系情况见表 3.4-1，外环境分布如图 3.4-1 所示。

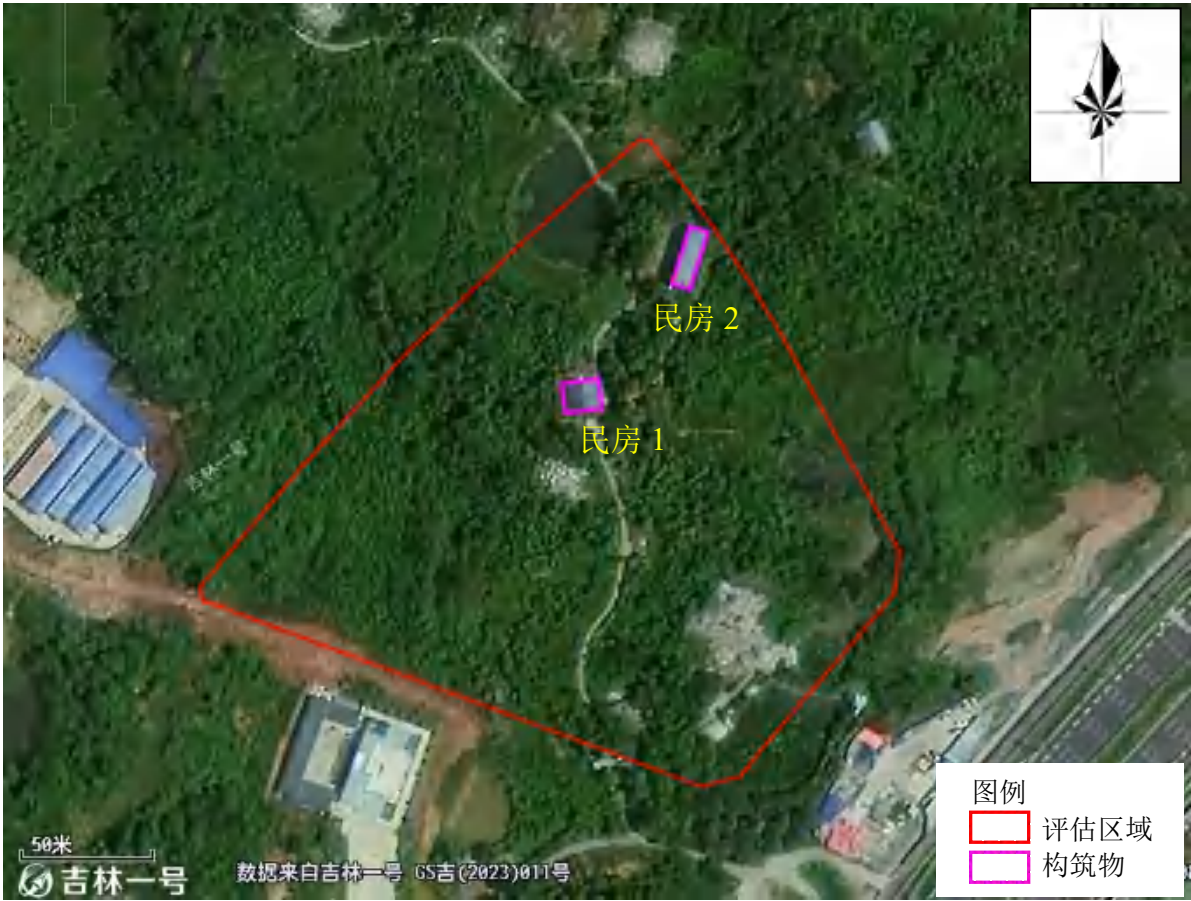
图 3.5-1 地块内平面布局图

评估地块位于仁寿县视高街道大坡社区 6 组，天府大道眉山段南侧，地块占地面积共计 38437.41m<sup>2</sup>。根据现场踏勘期间（2023 年 10 月）情况，地块所在区域为农村环境，地块内现状主要为荒地、林地、农户居住，地块内分布有民房。地块内地势总体西高东低。地块内平面布局见图 3.5-1，现状照片见图 3.5-2。

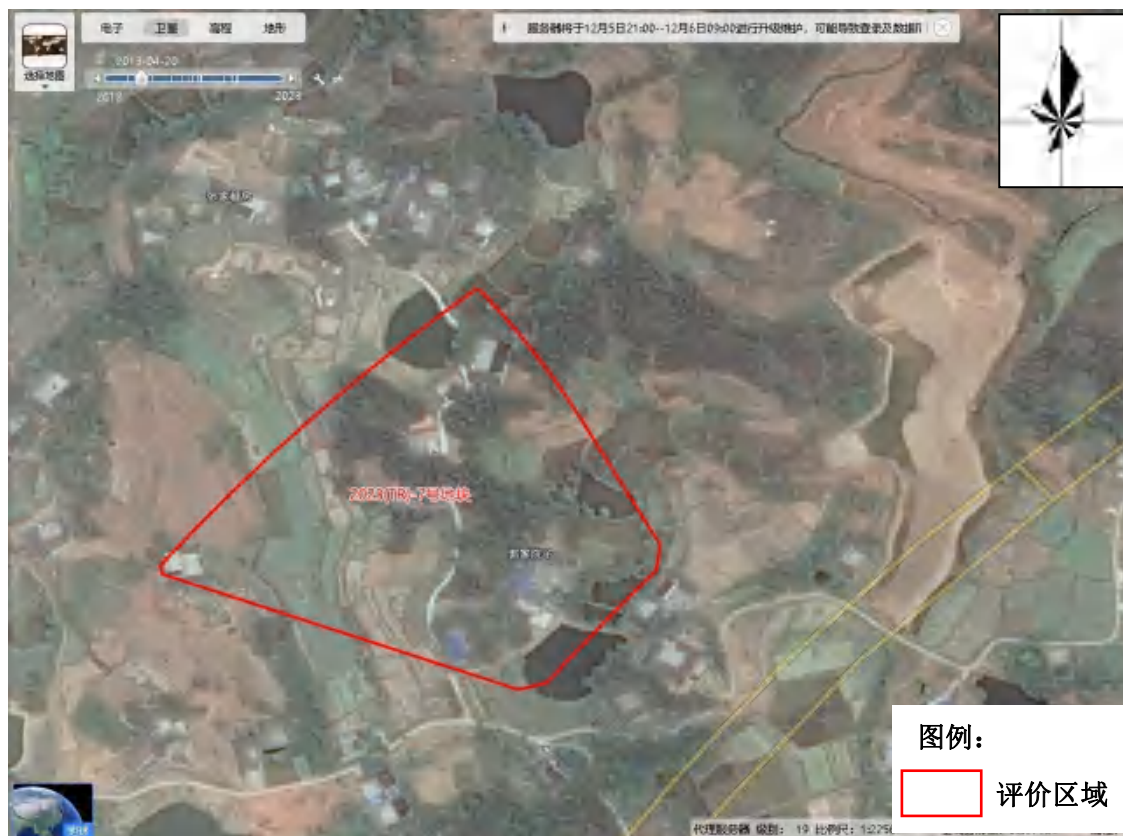
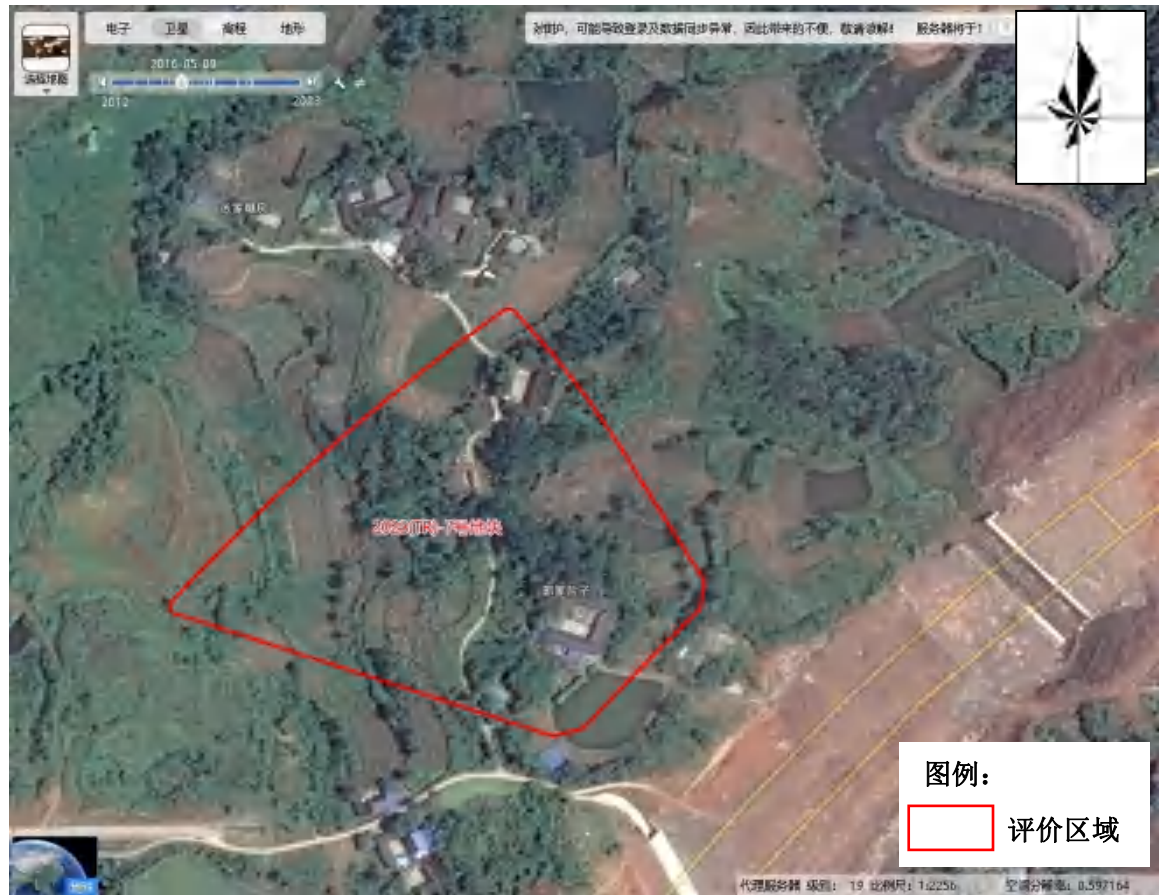
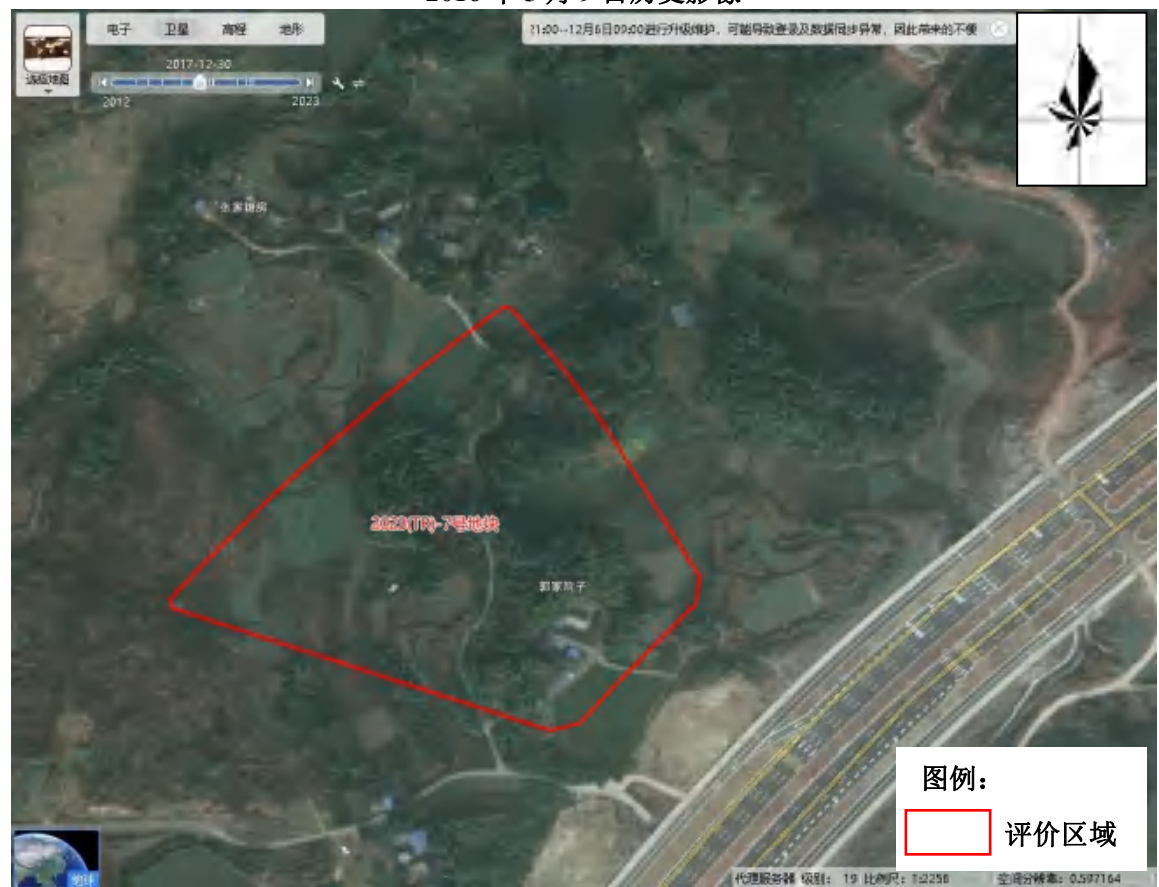
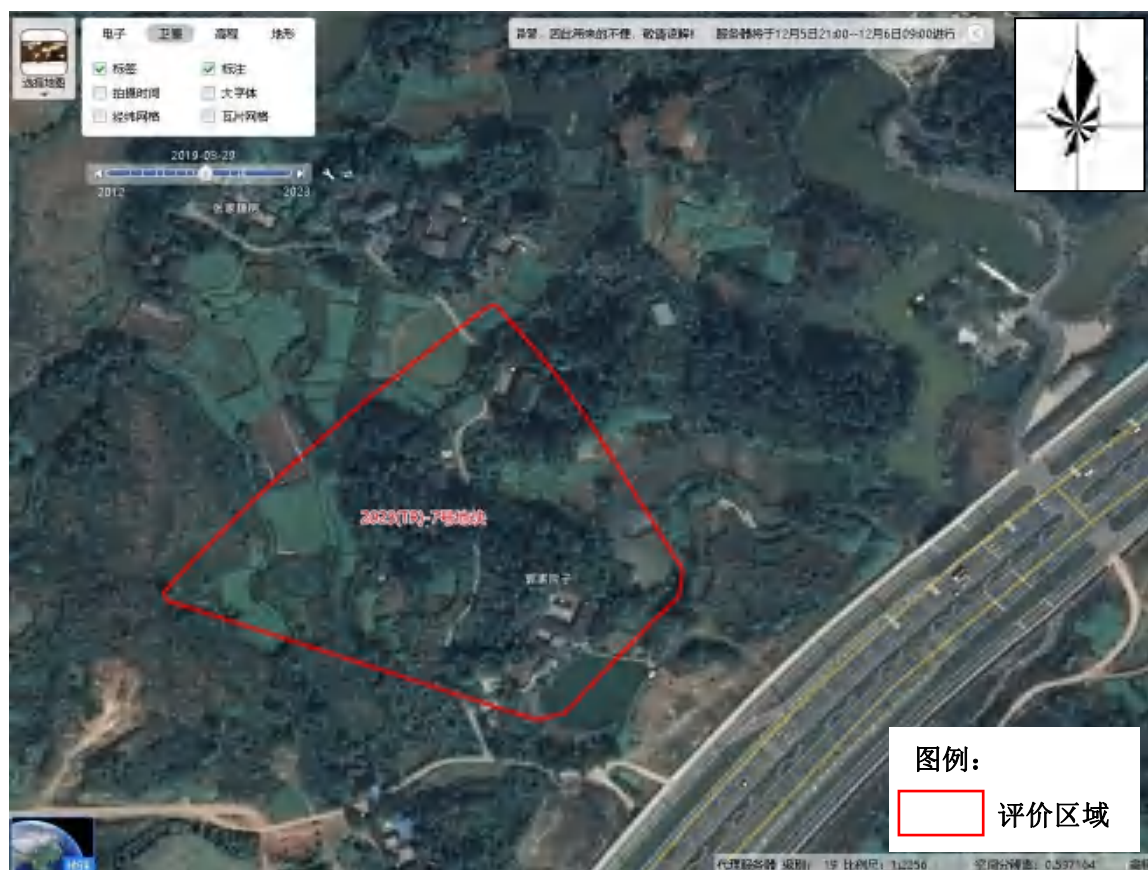
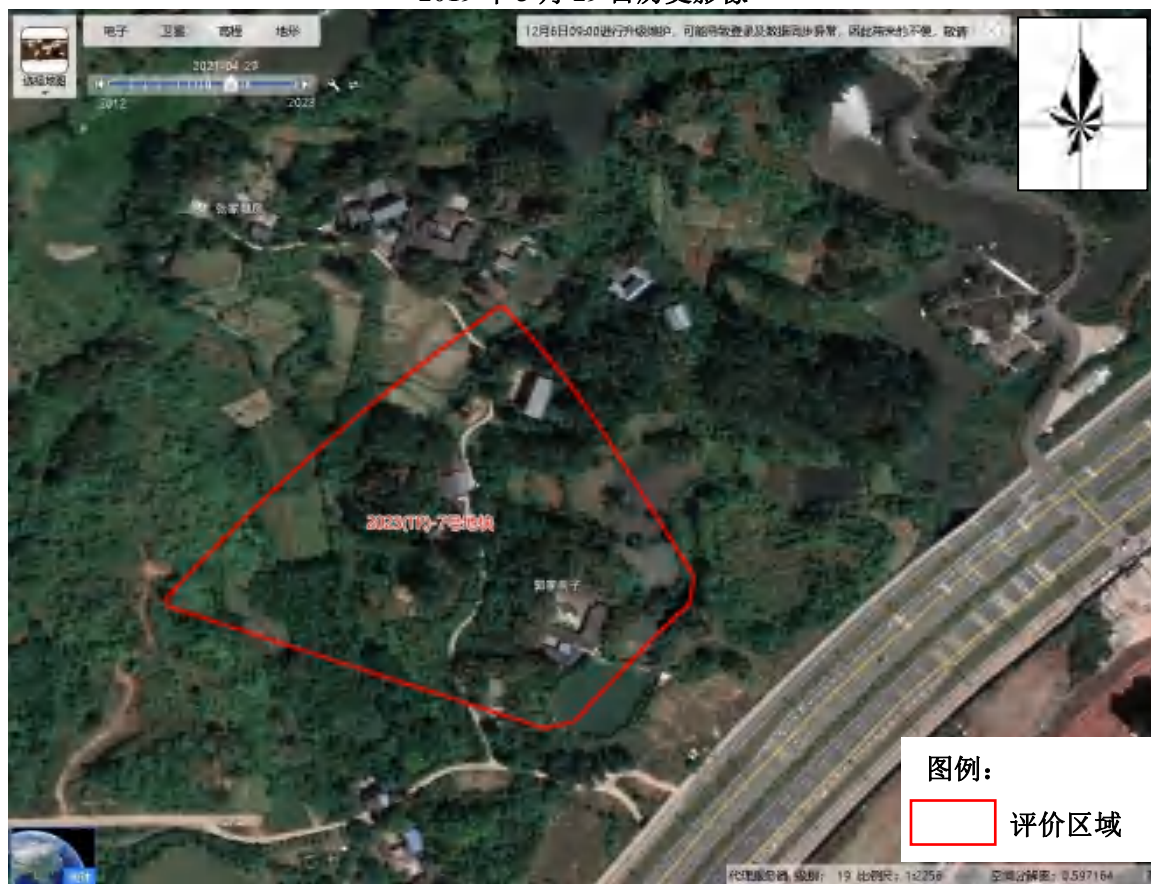
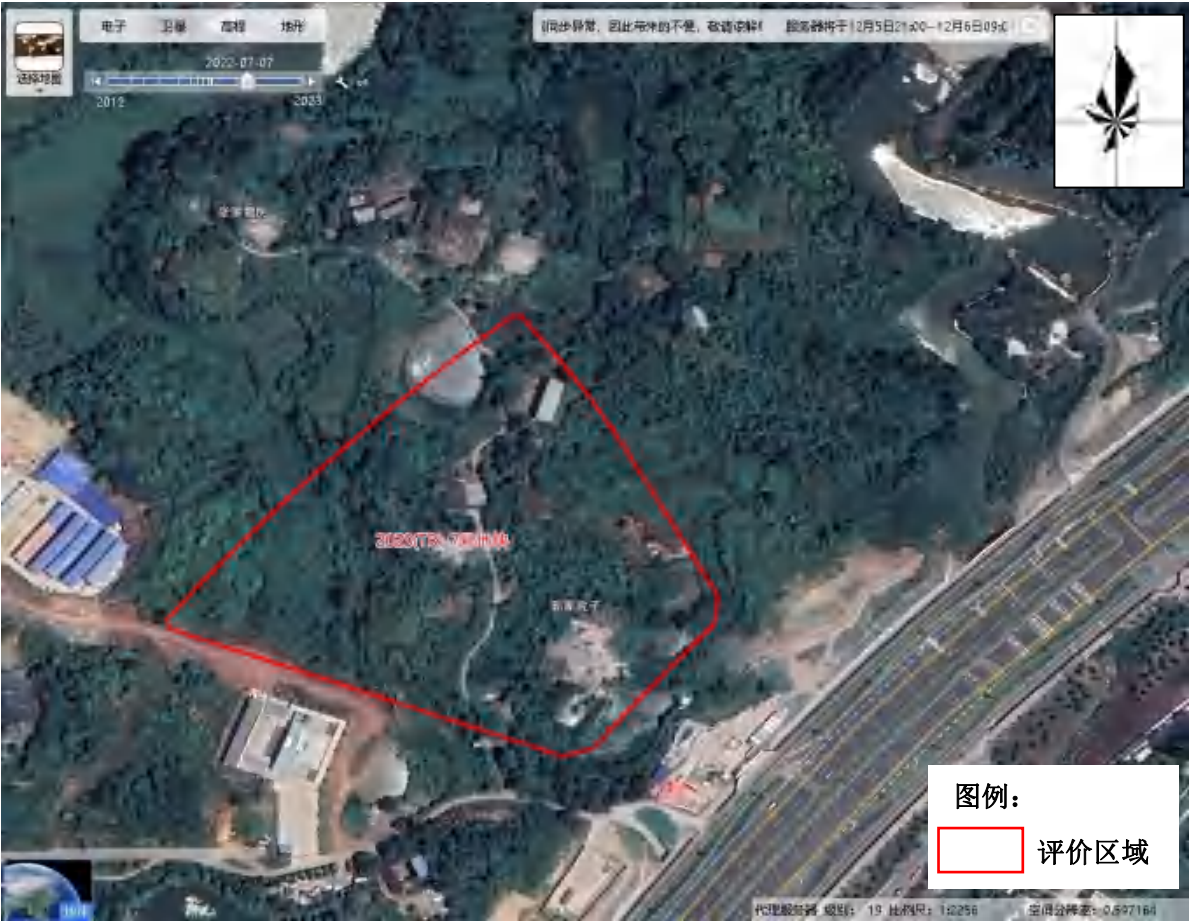
2022 年 7 月 7 日历史影像  
图 3.5-3 评价区域历史影像图

评估地块位于仁寿县视高街道大坡社区 6 组，天府大道眉山段南侧，结合人员访谈、资料收集及空间历史影像分析得出：本地块历史主要为耕地、林地、农户居住，2017 年开始耕地逐渐变为荒地。

由于其卫星历史影像 2013.4-2022.8，故本地块历史主要来自人员访谈并结合空间历史影像确定。地块利用历史见表 3.5-2，2012 年以后的地块空间历史影像见图 3.5-3。

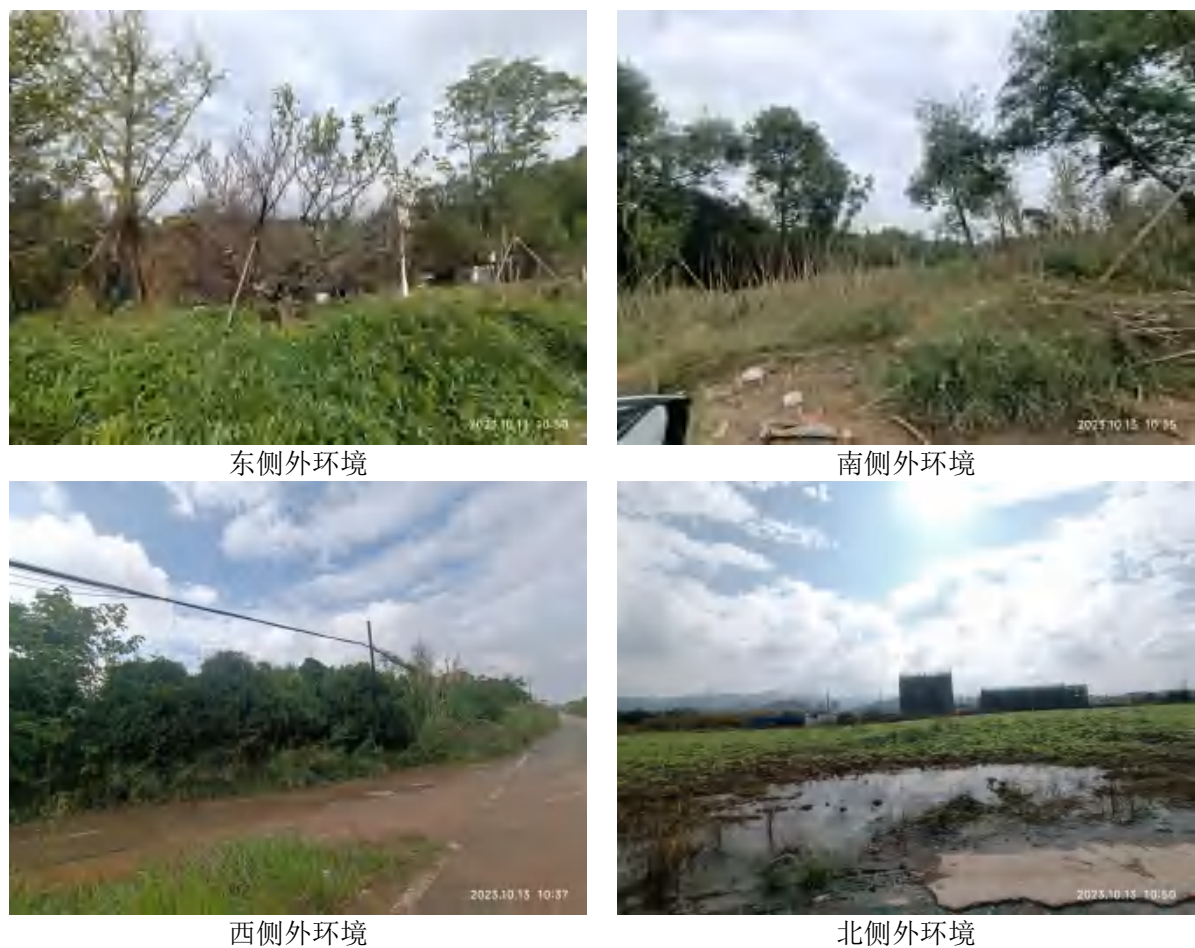
图 3.6-1 地块周边外环境现状照片

评估地块位于仁寿县视高街道大坡社区 6 组，天府大道眉山段南侧，地块占地面积共计 38437.41m<sup>2</sup>，地块所在区域为农村环境。东侧为绿化带和天府大道，南侧为荒地和项目部，西侧为荒地，北侧为荒地，东北侧 10m 处为仁寿胜鑫建材有限公司砂石堆场。根据人员访谈及卫星地图，相邻地块分布见表 3.6-1，相邻地块现状照片见图 3.6-1。

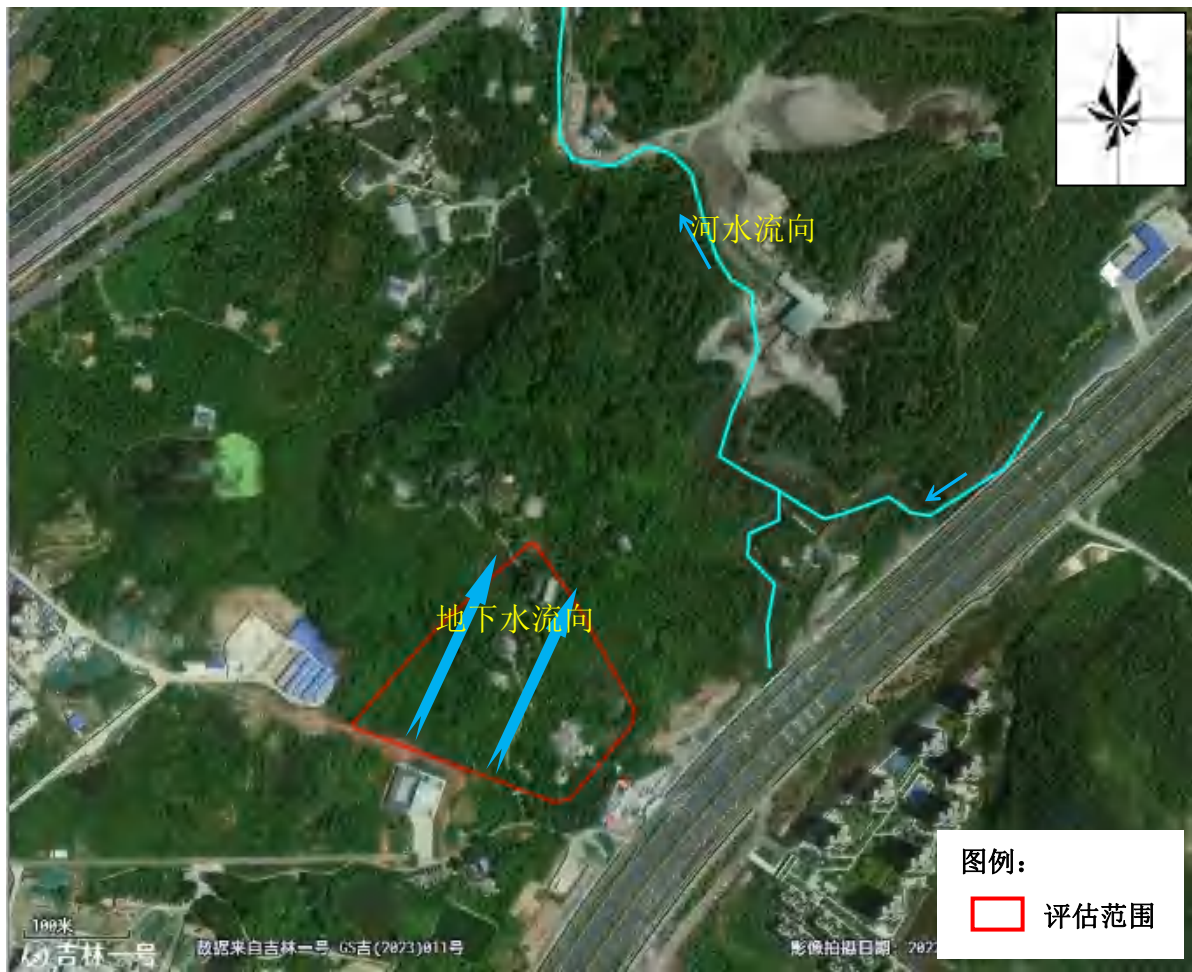
图 4.2-1 评价地块地下水流向图

勘察期间对钻孔内地下水进行了观测，钻孔中测得稳定地下水（孔隙潜水与基岩裂隙水形成的混合水）水位位于孔口以下 1.00~9.50m（高程为 483.51~492.14m 左右）。结合区域水文地质资料及周围已建工程的勘察资料分析：该场地区域内丰枯水期地下水位年变化幅度在 2.00~3.00m 左右。按实测的稳定地下水水位，该地下潜水不具有弱承压性。

潜水流向受地形影响，垂直于等潜水位线，从高处流向低处。根据地块及周边地形地势，地块周边河水自南向北流淌，地块内整体地势南高北低，初步确定地块所在区域地下水流向为自西南向东北方向。
