眉山天府新区 2022 (TR) -137 号地块 土壤污染状况初步调查报告

委托单位：四川天府新区眉山管理委员会规划和自然资源局

编制单位：四川和鉴检测技术有限公司

二〇二三年十二月

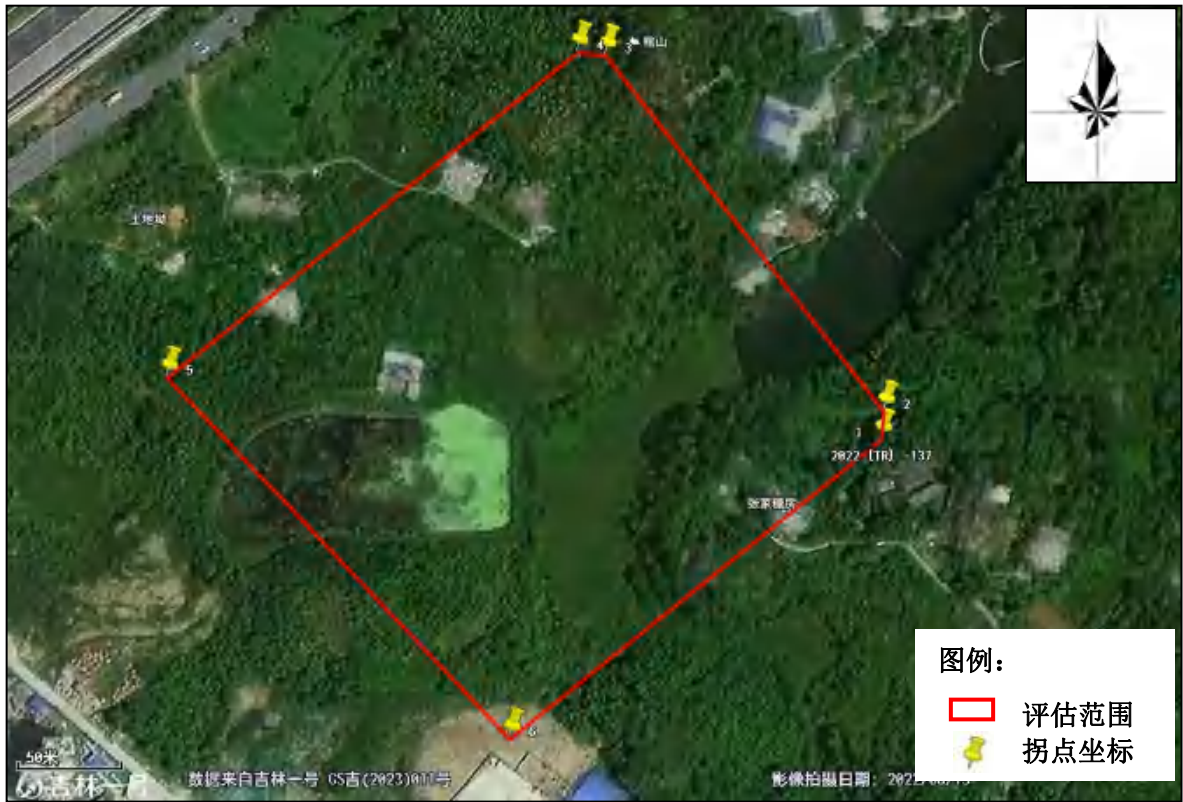
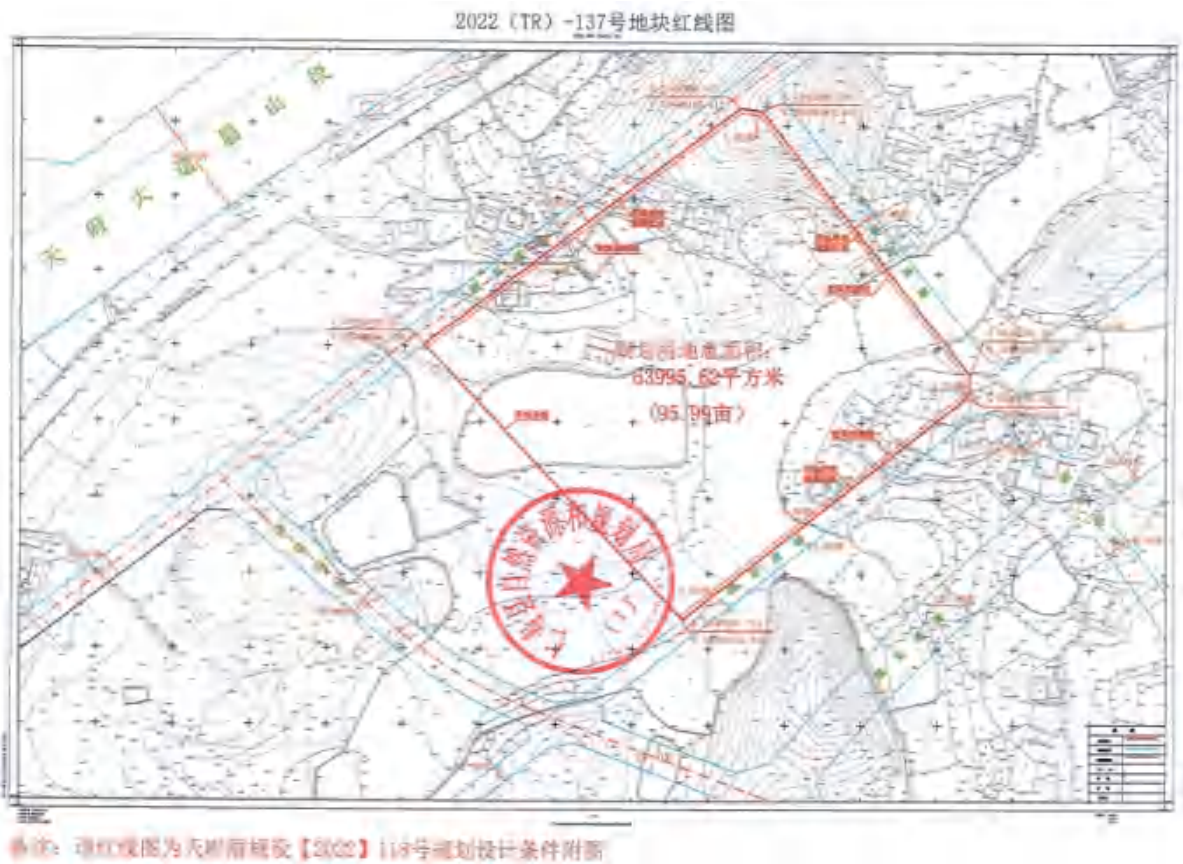
地块红线图
图 2.2-1 调查地块范围

本次土壤污染状况初步调查地块位于仁寿县视高街道大坡社区 6 组，视高街道天府大道眉山段南侧，地块占地面积共计 63995.62m²，调查地块规划范围见图 2.2-1，拐点坐标见表 2.2-1。

地块拐点位置图

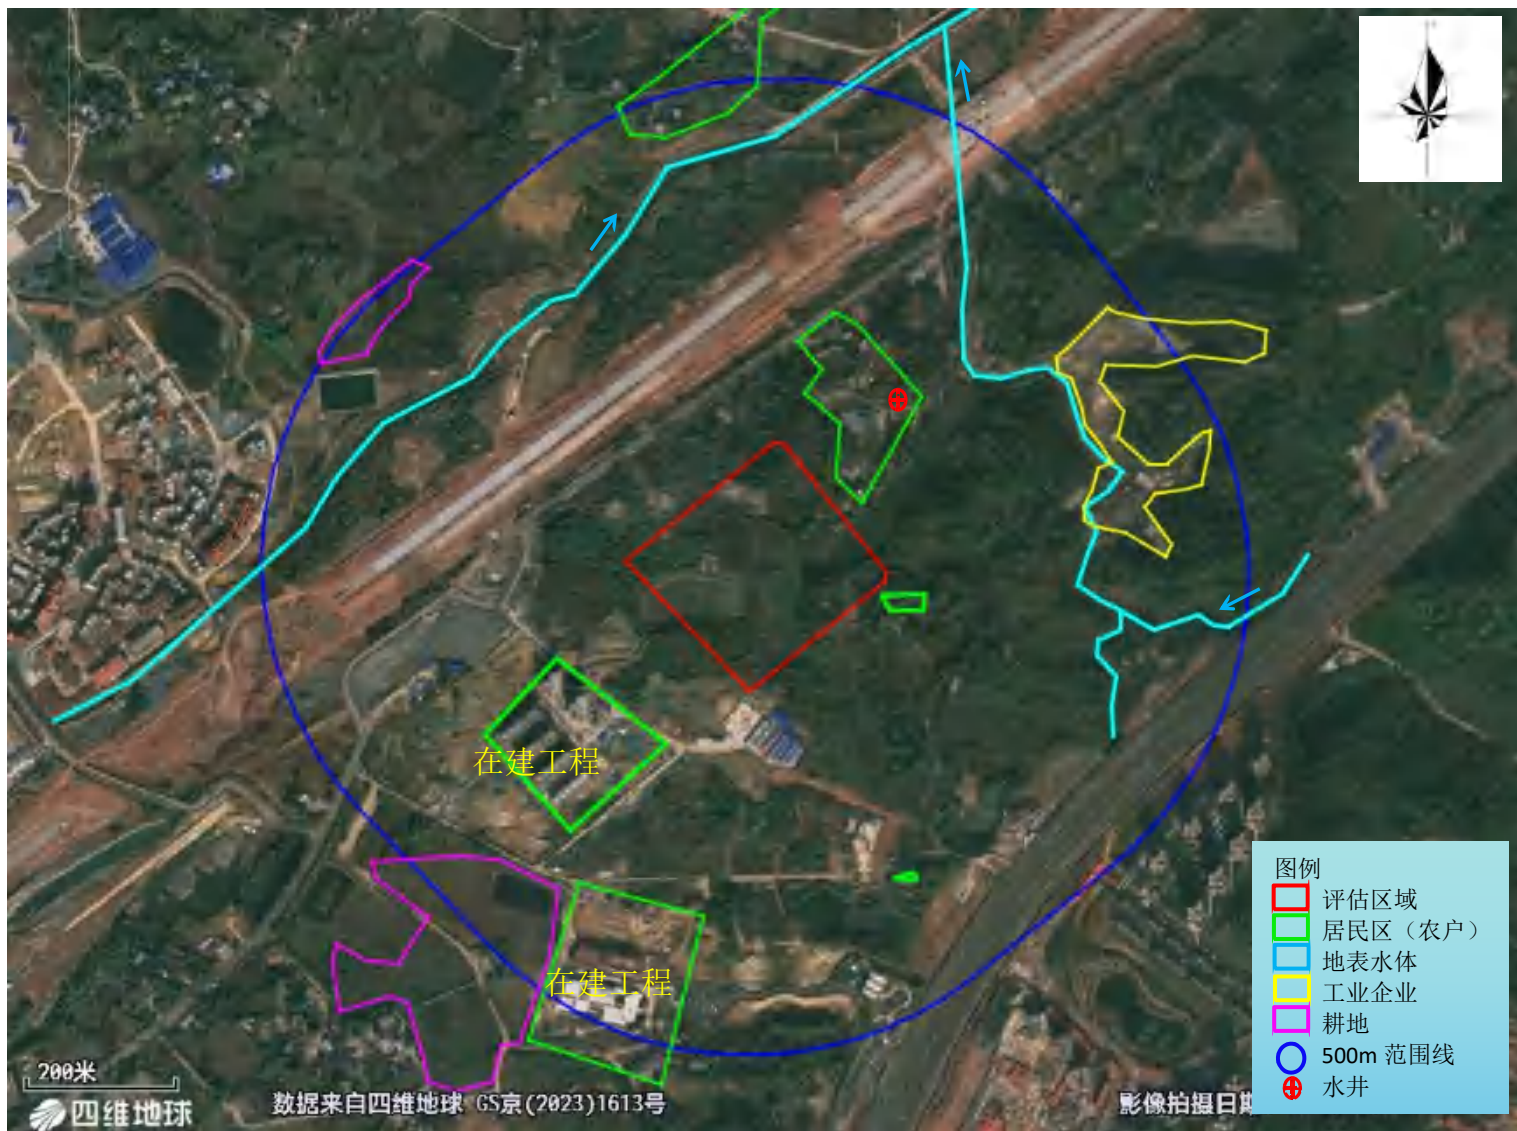
图 3.4-1 评估地块外环境关系图 (500m)

调查表明，地块周边 500m 范围内的敏感目标有居民区（农户）、地表水体、耕地和水井。评价区域周边 500m 范围内外环境关系情况见表 3.4-1，外环境分布如图 3.4-1 所示。

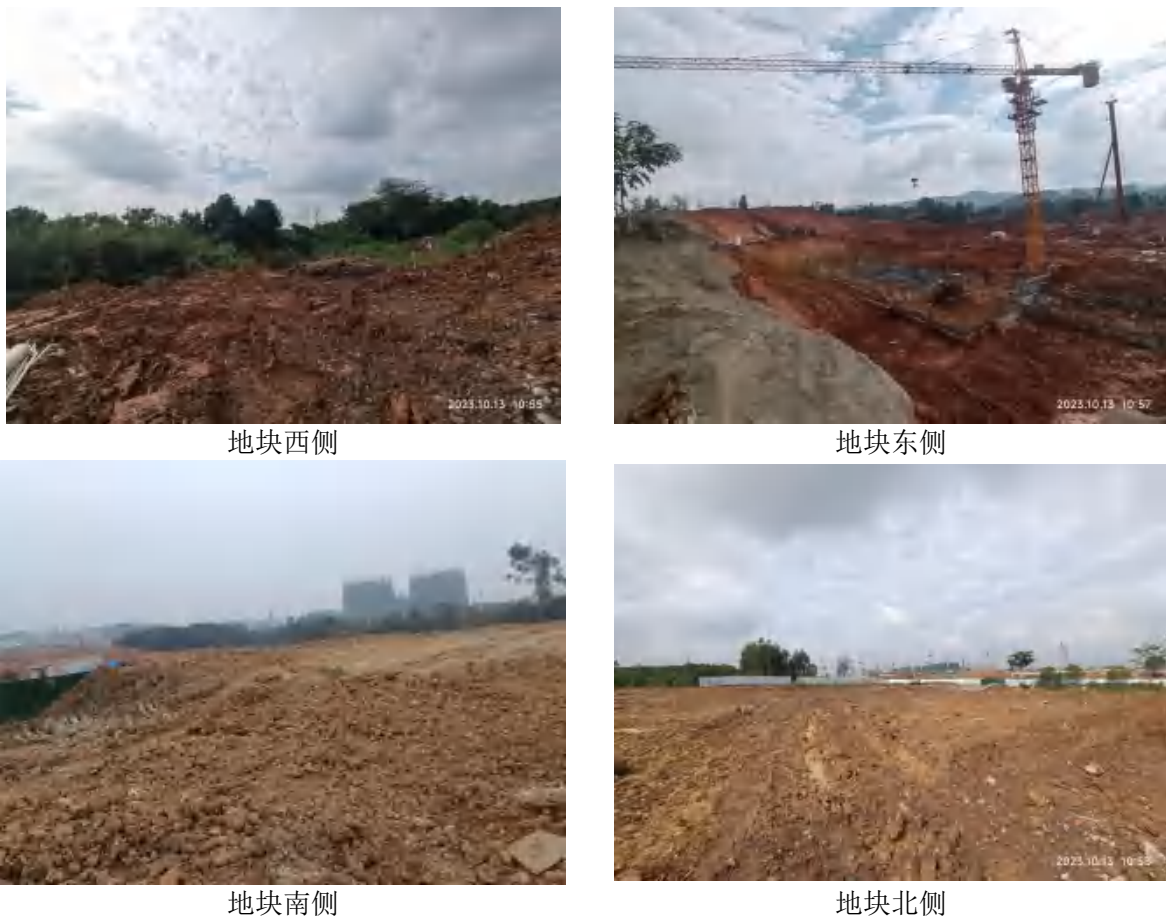
图 3.5-1 地块内现状照片

评估地块位于仁寿县视高街道大坡社区 6 组，视高街道天府大道眉山段南侧，地块占地面积共计 63995.62m²。根据现场踏勘期间（2023 年 10 月）情况，地块内为正在开展平场工作的工地，根据人员访谈，平场过程中无外来土壤进入，地块内弃方外运至北侧公路边修建绿化带。地块内不存在残留构筑物，地块内现状照片见图 3.5-1。

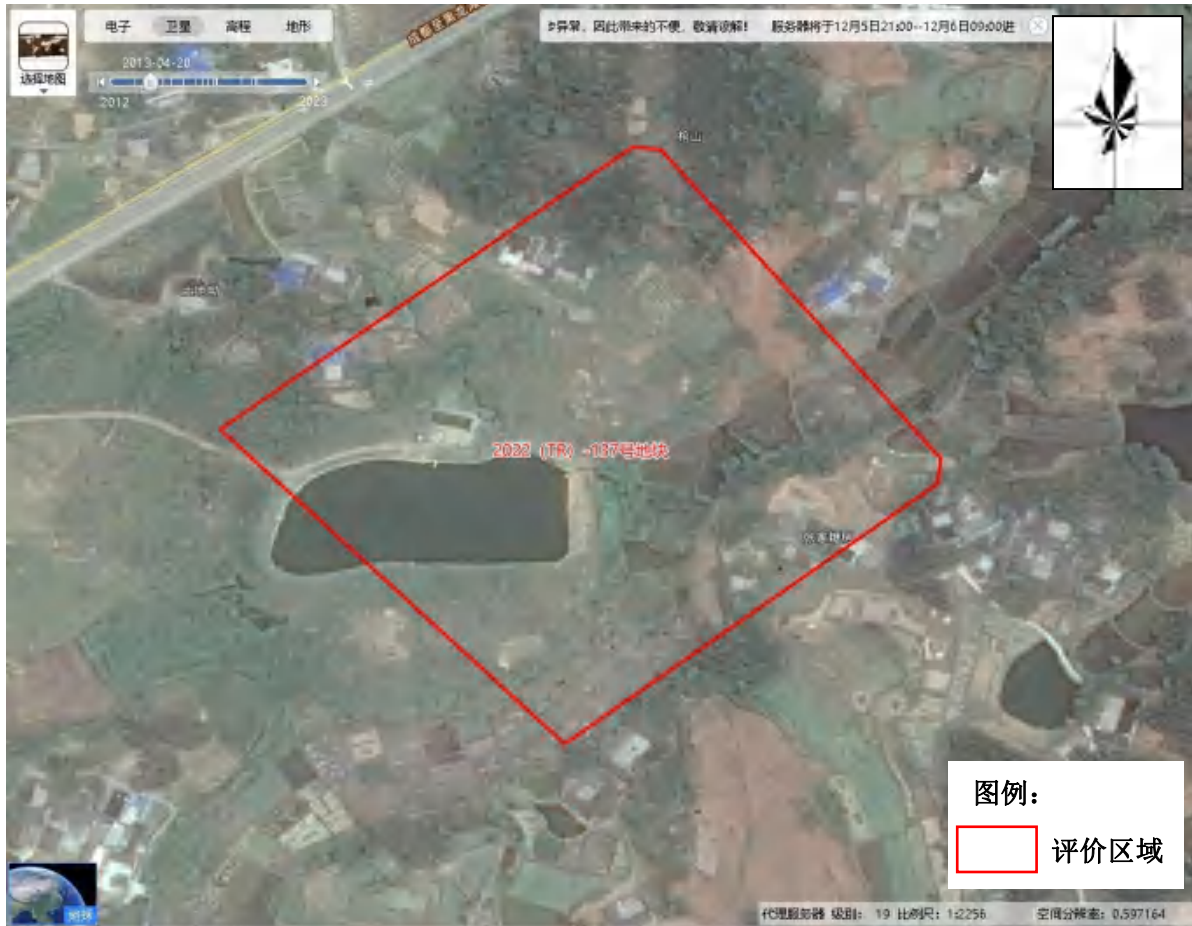
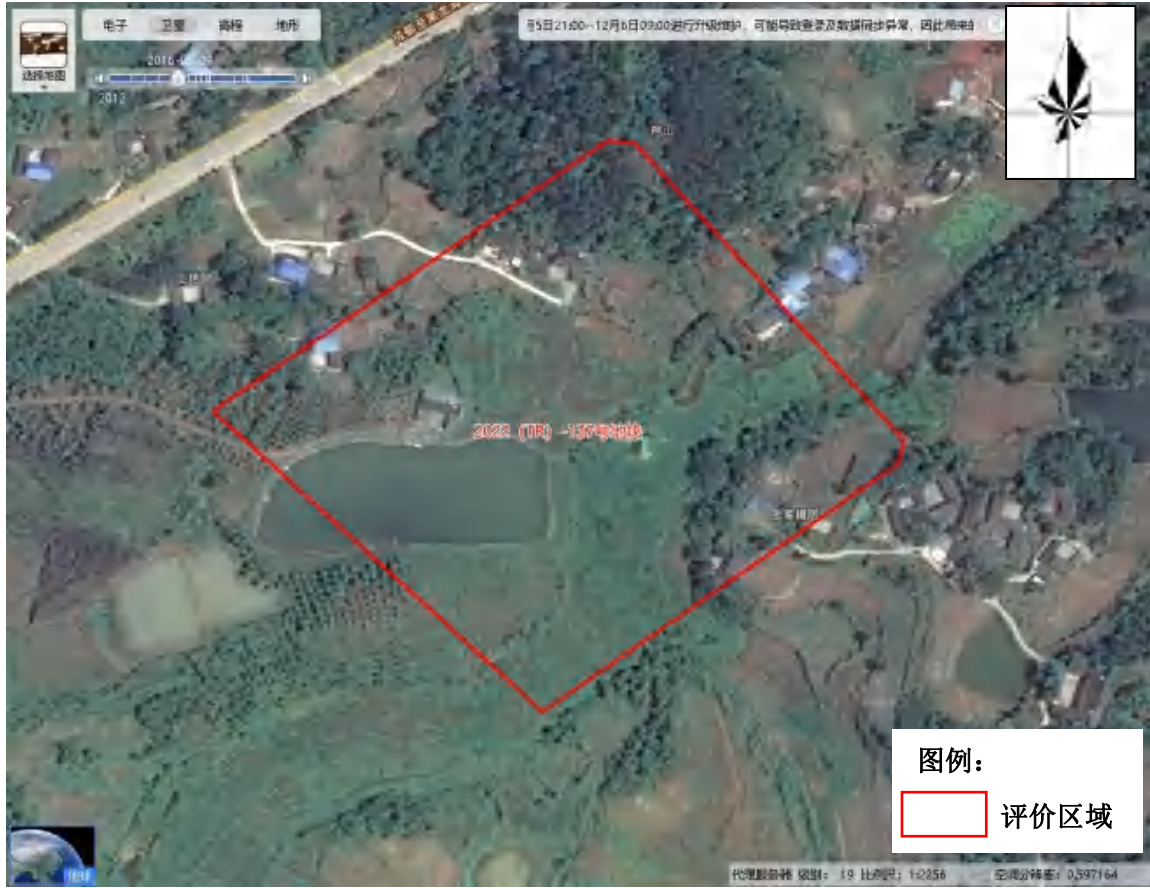
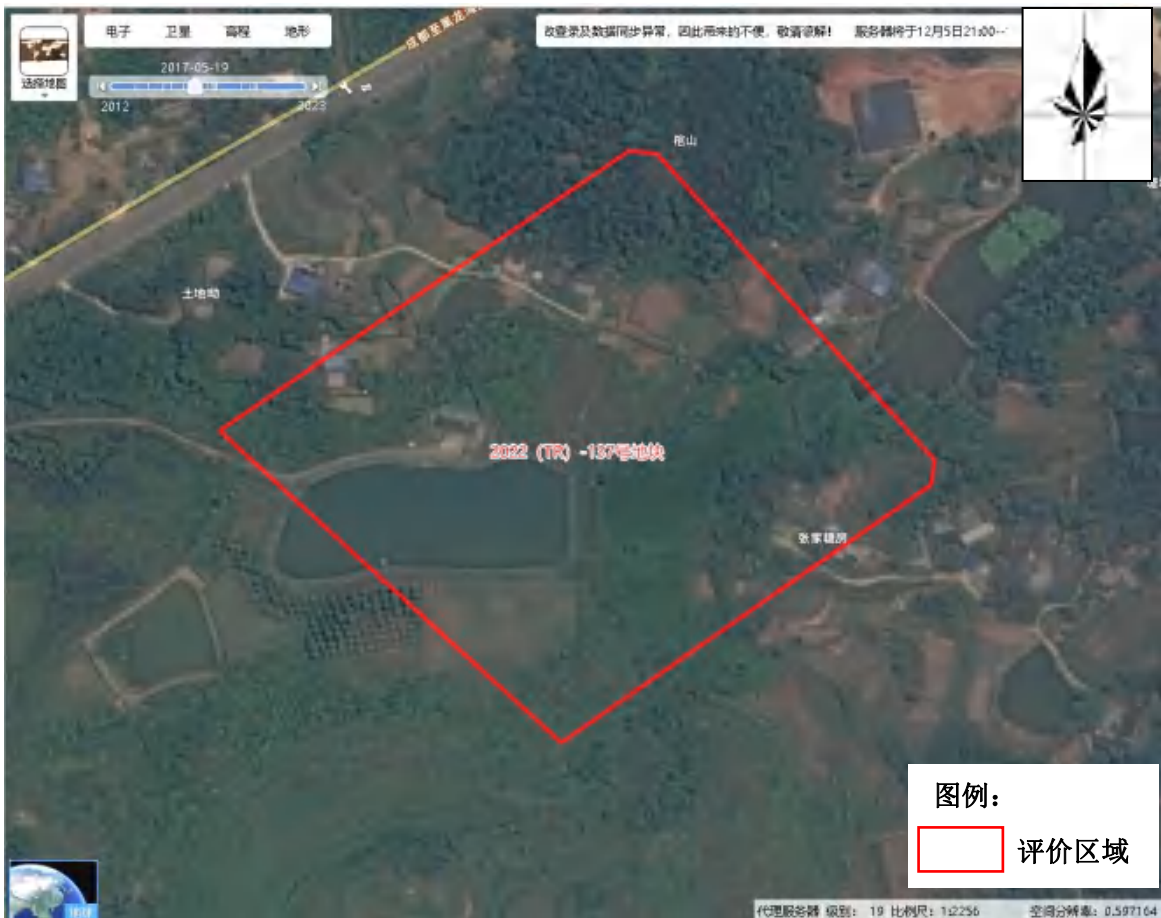
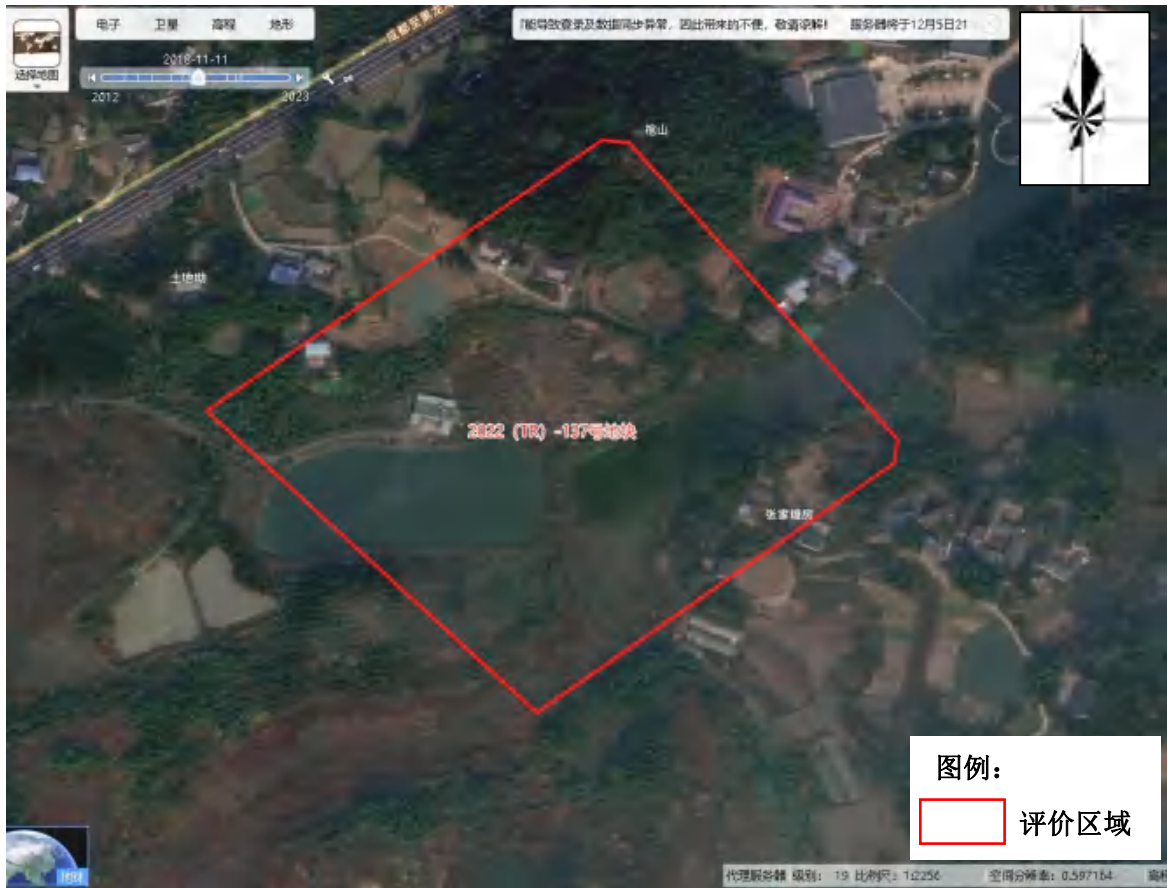
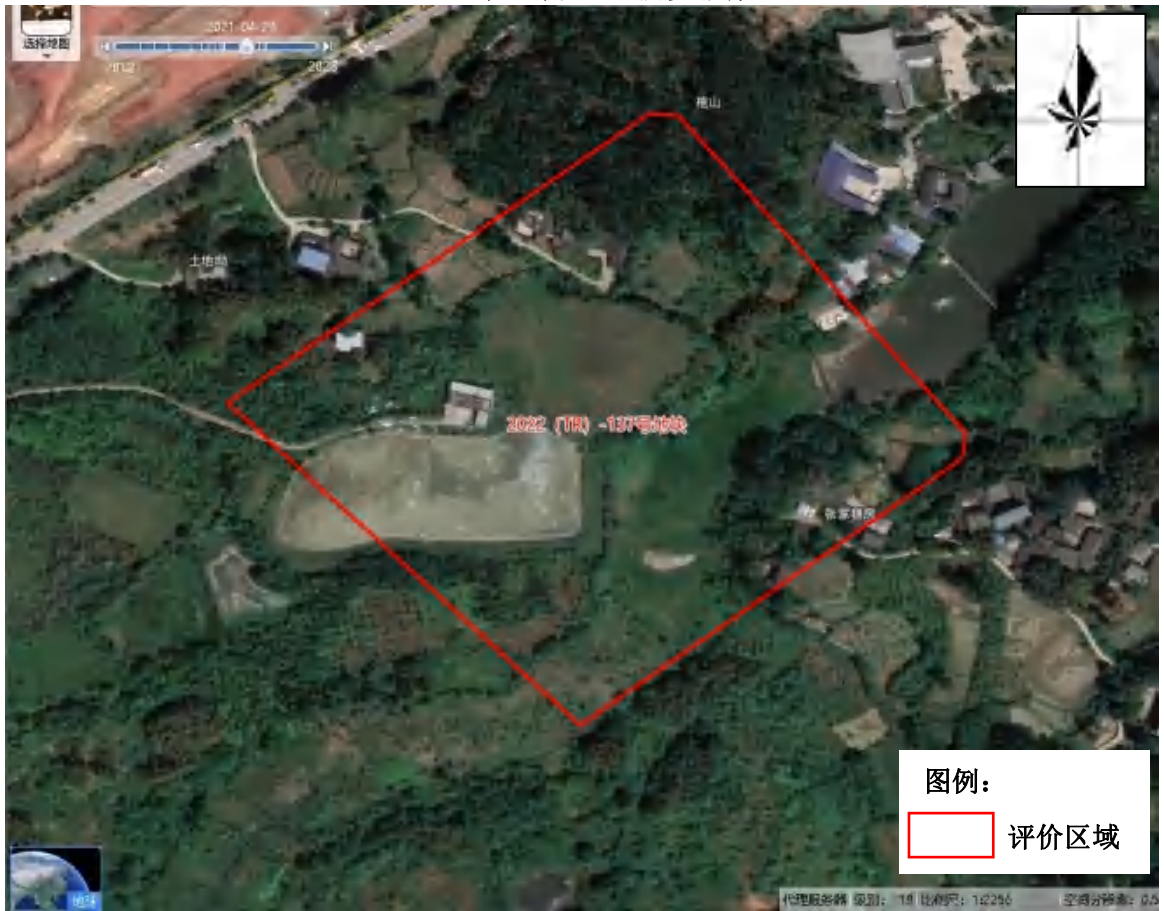
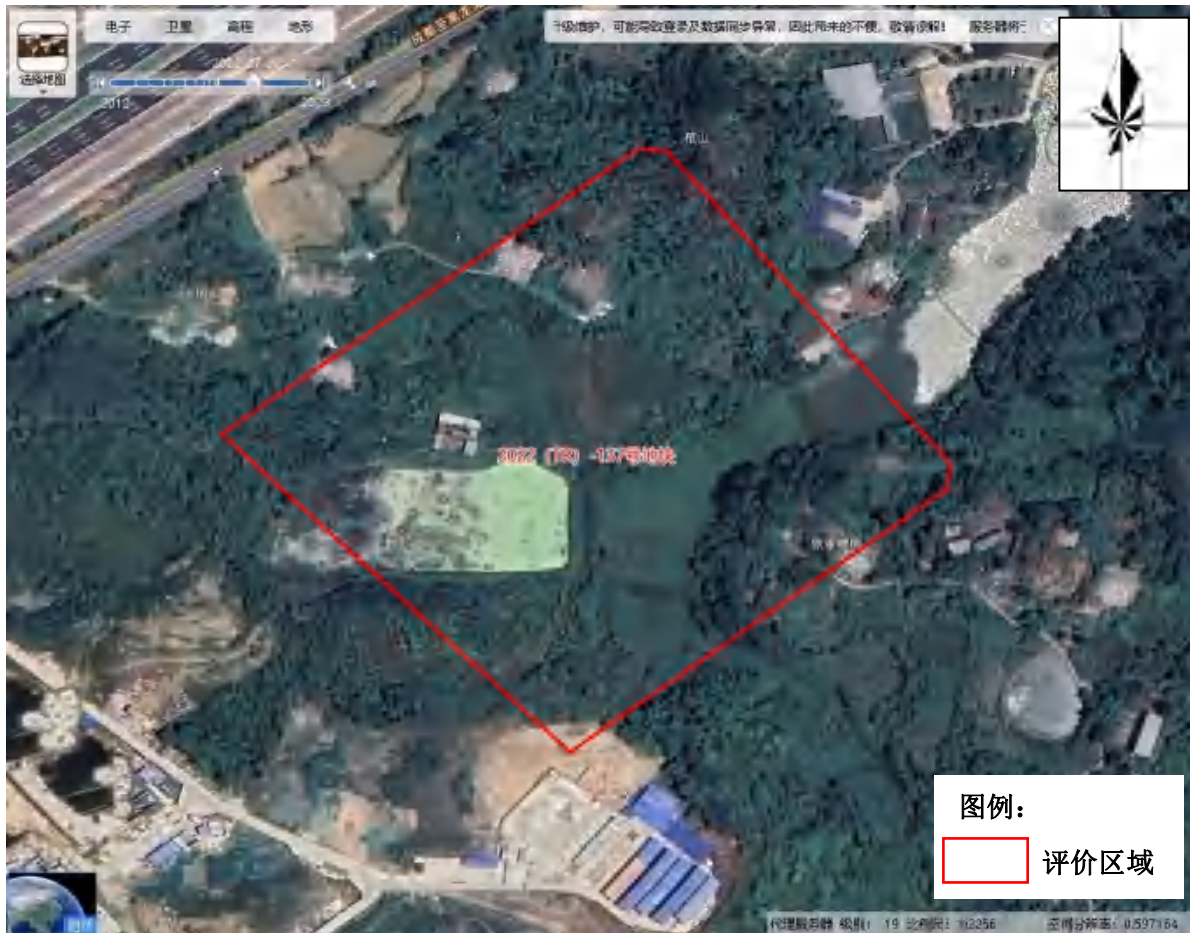
2022 年 7 月 7 日历史影像
图 3.5-3 评价区域历史影像图

评估地块位于仁寿县视高街道大坡社区 6 组，视高街道天府大道眉山段南侧，结合人员访谈、资料收集及空间历史影像分析得出：本地块历史主要为耕地、林地、水塘、农户居住，2017 年开始耕地逐渐变为荒地。

由于其卫星历史影像 2013.4-2022.8，故本地块历史主要来自人员访谈并结合空间历史影像确定。地块利用历史见表 3.5-2，2012 年以后的地块空间历史影像见图 3.5-3。

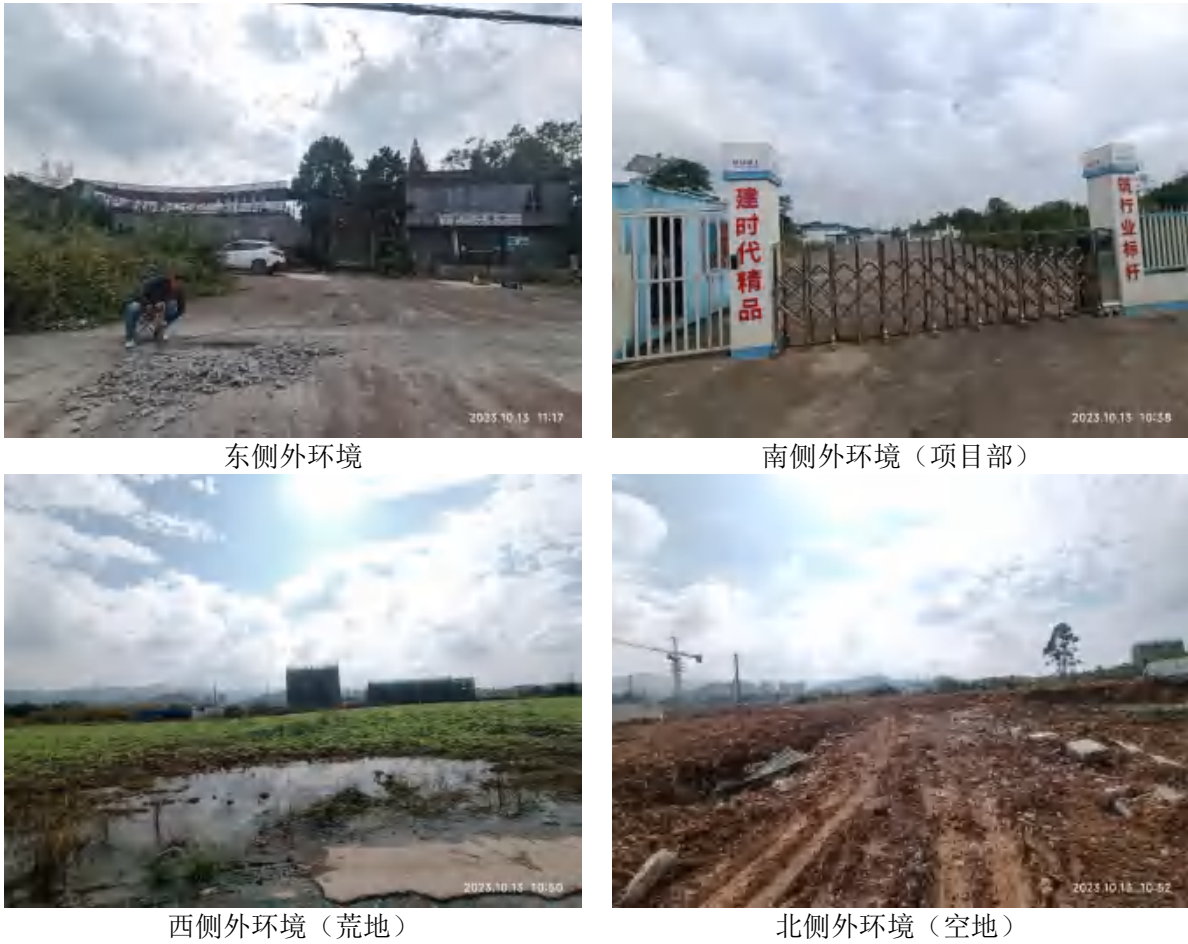
图 3.6-1 地块周边外环境现状照片

评估地块位于仁寿县视高街道大坡社区 6 组，视高街道天府大道眉山段南侧，地块占地面积共计 63995.62m²。东侧为荒地和依山傍水休闲山庄，南侧为荒地和项目部，西侧为荒地，北侧为空地（近期在进行平场）。根据人员访谈及卫星地图，相邻地块分布见表 3.6-1，相邻地块现状照片见图 3.6-1。

东侧外环境

南侧外环境（项目部）

西侧外环境（荒地）

北侧外环境（空地）

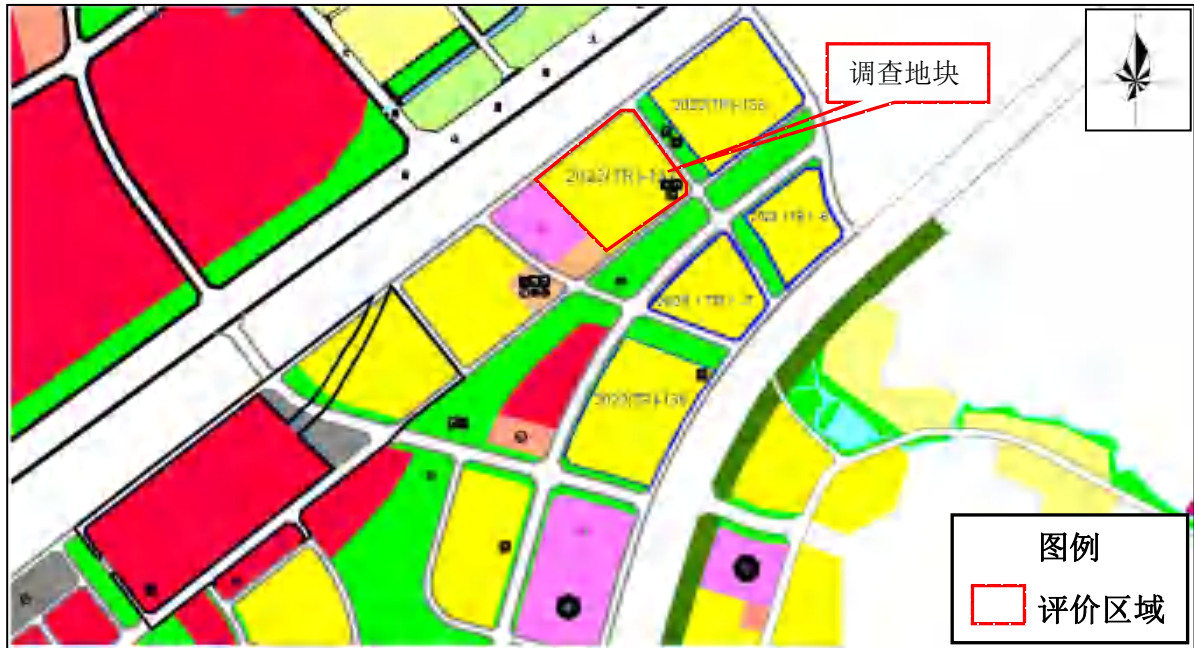
图 3.7-1 地块所在区域规划图

根据地块所在区域规划图及仁寿县规划和自然资源局《眉山天府新区出让地块规划设计条件》（天府眉规设〔2022〕118 号）（见附件二），评估地块规划为二类居住用地，兼容商业服务设施用地（商业不超过 5%），根据《国土空间调查、规划、用途管制用地用海分类指南》中对各用地性质描述，确认该地块用地性质属居住用地，

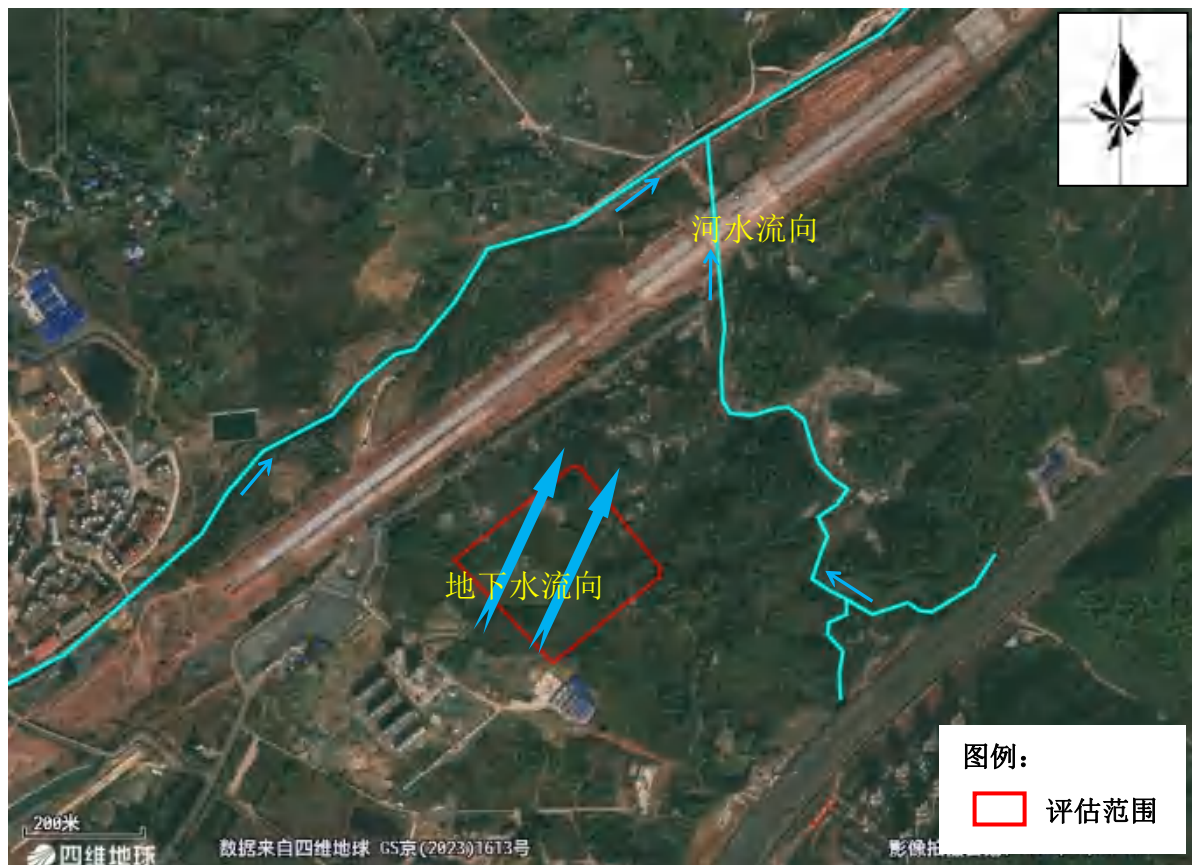
图 4.2-1 评价地块地下水流向图

潜水流向受地形影响，垂直于等潜水位线，从高处流向低处。区域地势西高东低、南高北低，根据区域地形地势及周边地表水流向，初步确定地块所在区域地下水流向为自西南向东北方向。

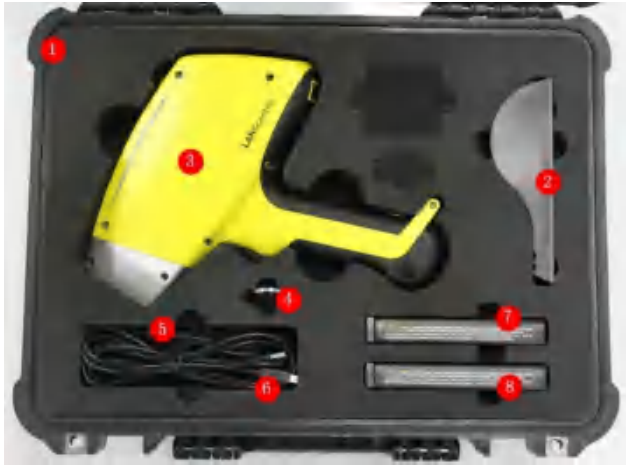
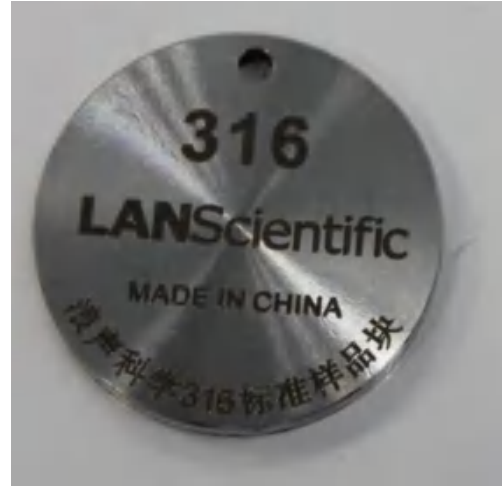
图 7.5-1 快检设备示意图

1	设备名称	手持式 X 射线荧光分析仪
2	设备型号	TrueX700
3	生产厂商	苏州浪声科学仪器有限公司
4	最小检出限	1ppm
5	置信区间	95%
6	误差	$\pm 2\delta$ (仪器显示)

TrueX 手持式 X 射线荧光分析仪

标准校正块 (设备配套)

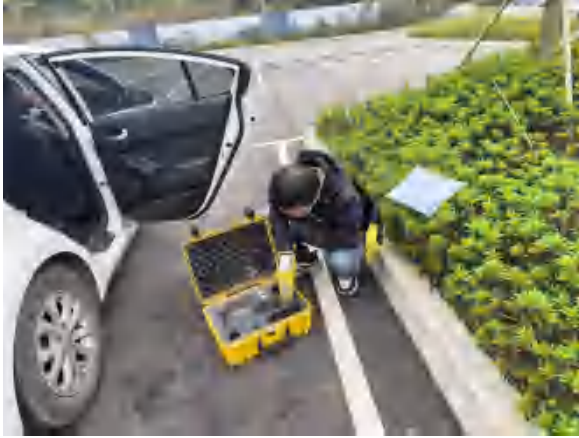
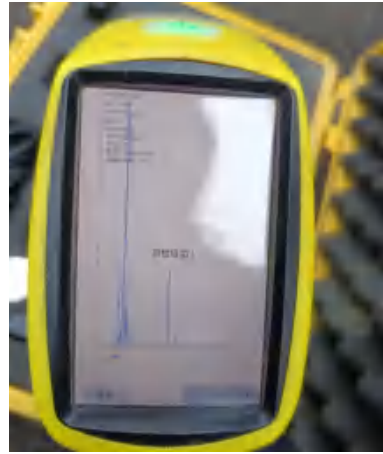
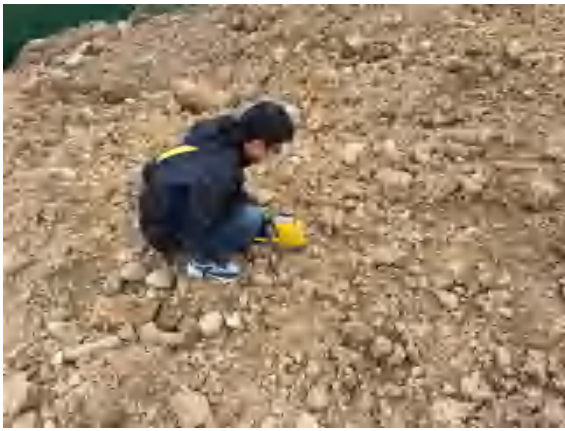
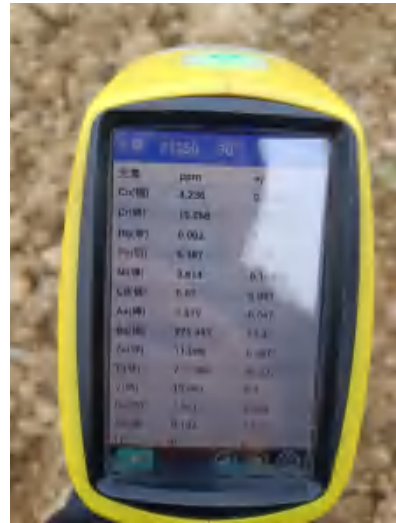
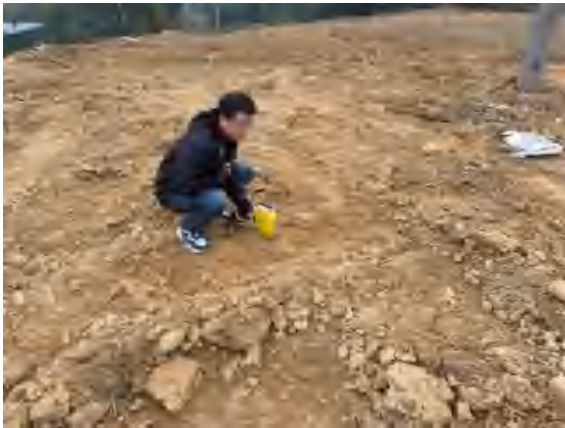
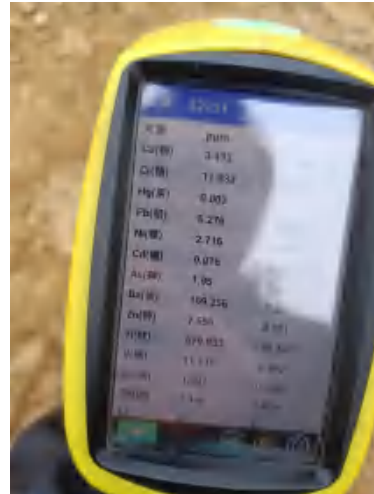
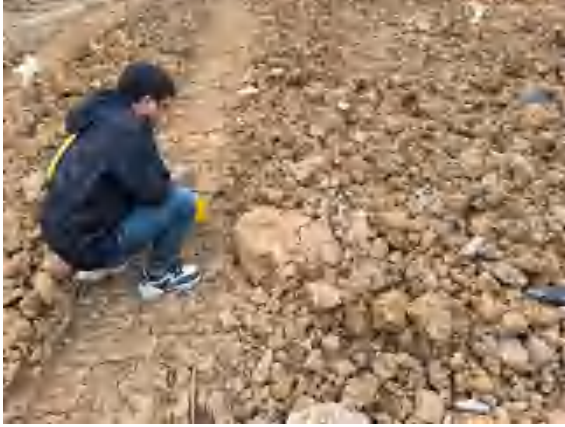
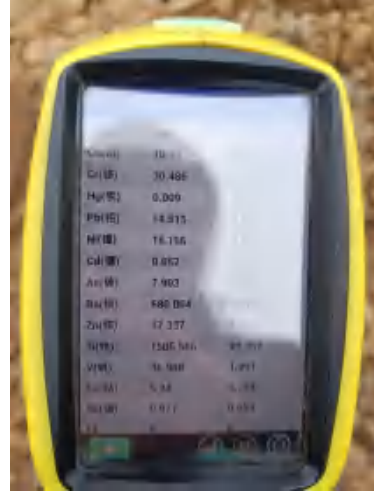
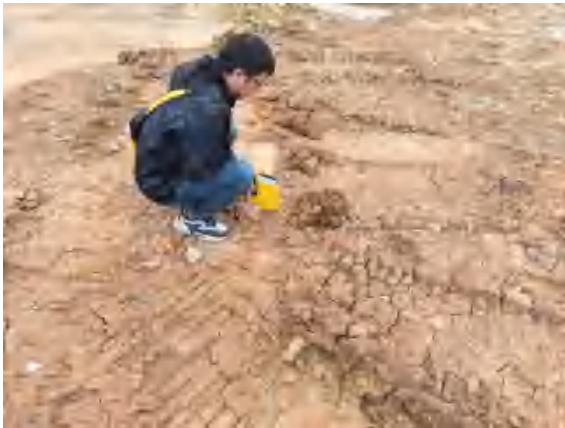
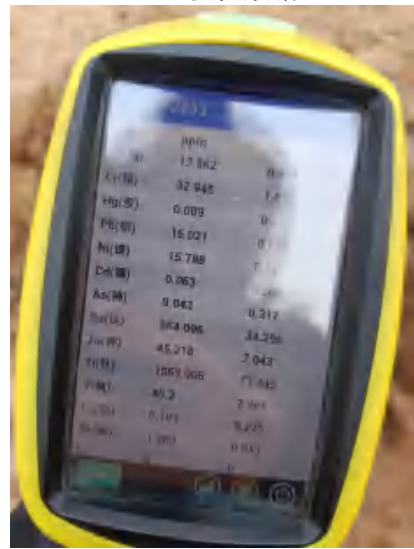
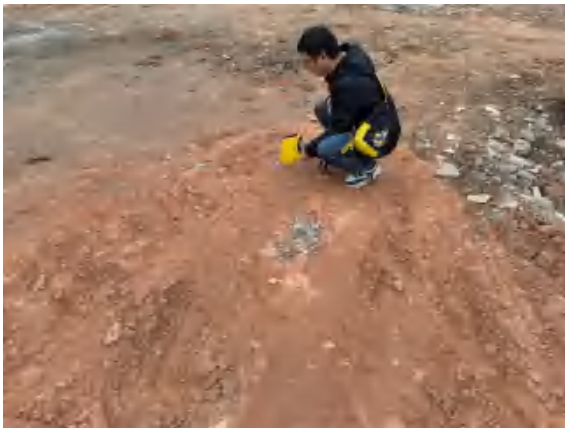
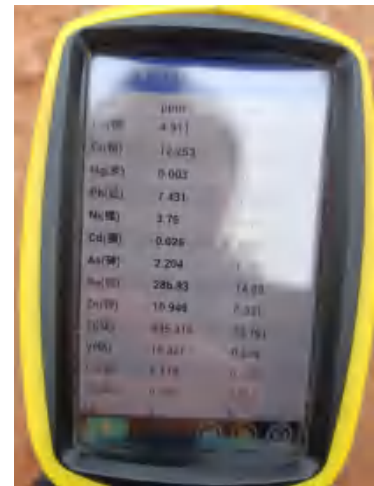
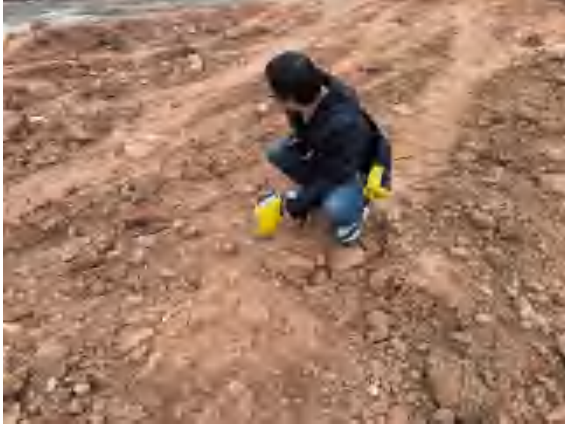
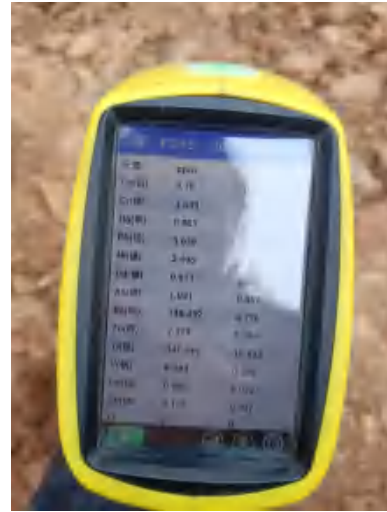
图 7.5-2 现场快检照片

通过资料分析和现场踏勘，地块内共布设 6 个快速监测点位，对地块内扰动区域均有点位覆盖，现场快检照片见图 7.5-2，布设具体位置见图 7.5-3。
