# 眉山天府新区 2022（TR）-139 号地块 土壤污染状况初步调查报告

委托单位：四川天府新区眉山管理委员会规划和自然资源局

编制单位：四川和鉴检测技术有限公司

二〇二三年十二月

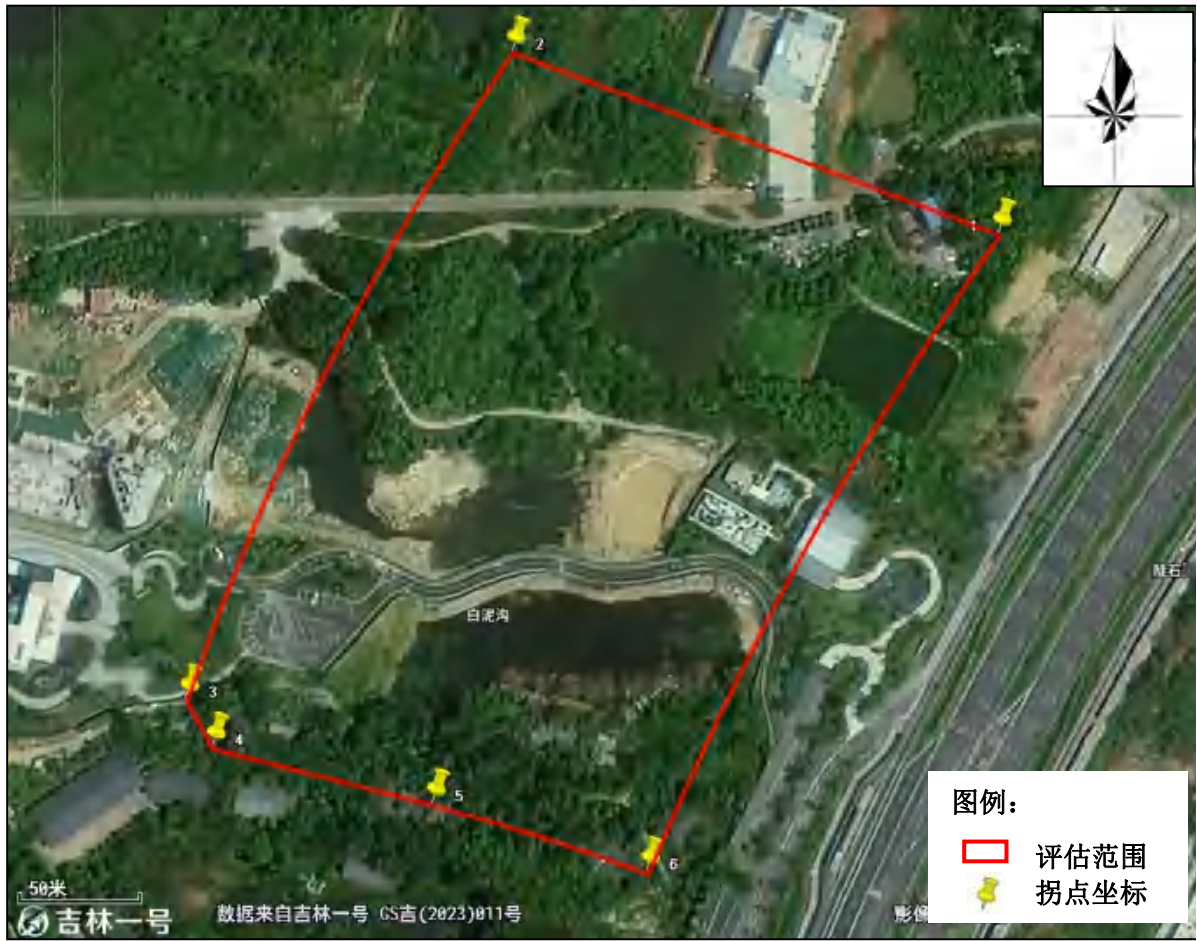
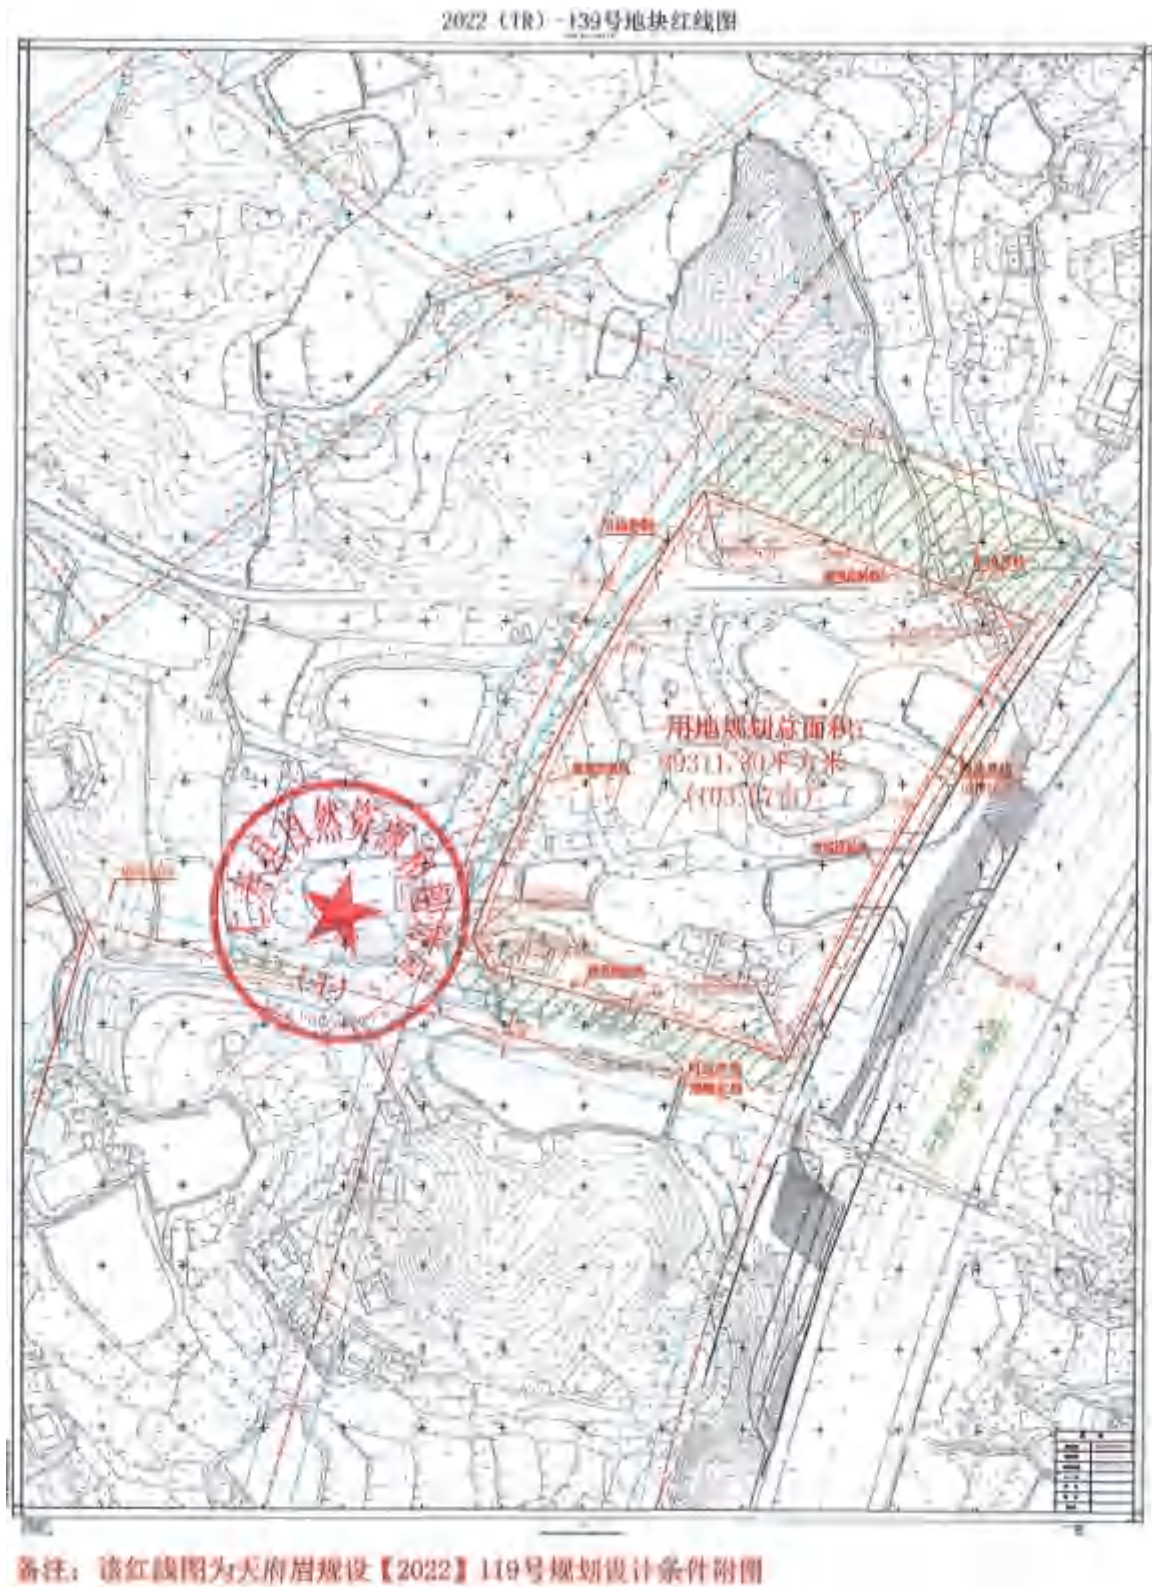
图 2.2-1 调查地块范围

本次土壤污染状况初步调查地块位于仁寿县视高街道大坡社区 6 组，视高街道眉山天府大道东南侧，天府大道西侧，地块占地面积共计 69311.30m<sup>2</sup>，调查地块规划范围见图 2.2-1，拐点坐标见表 2.2-1。

地块拐点位置图

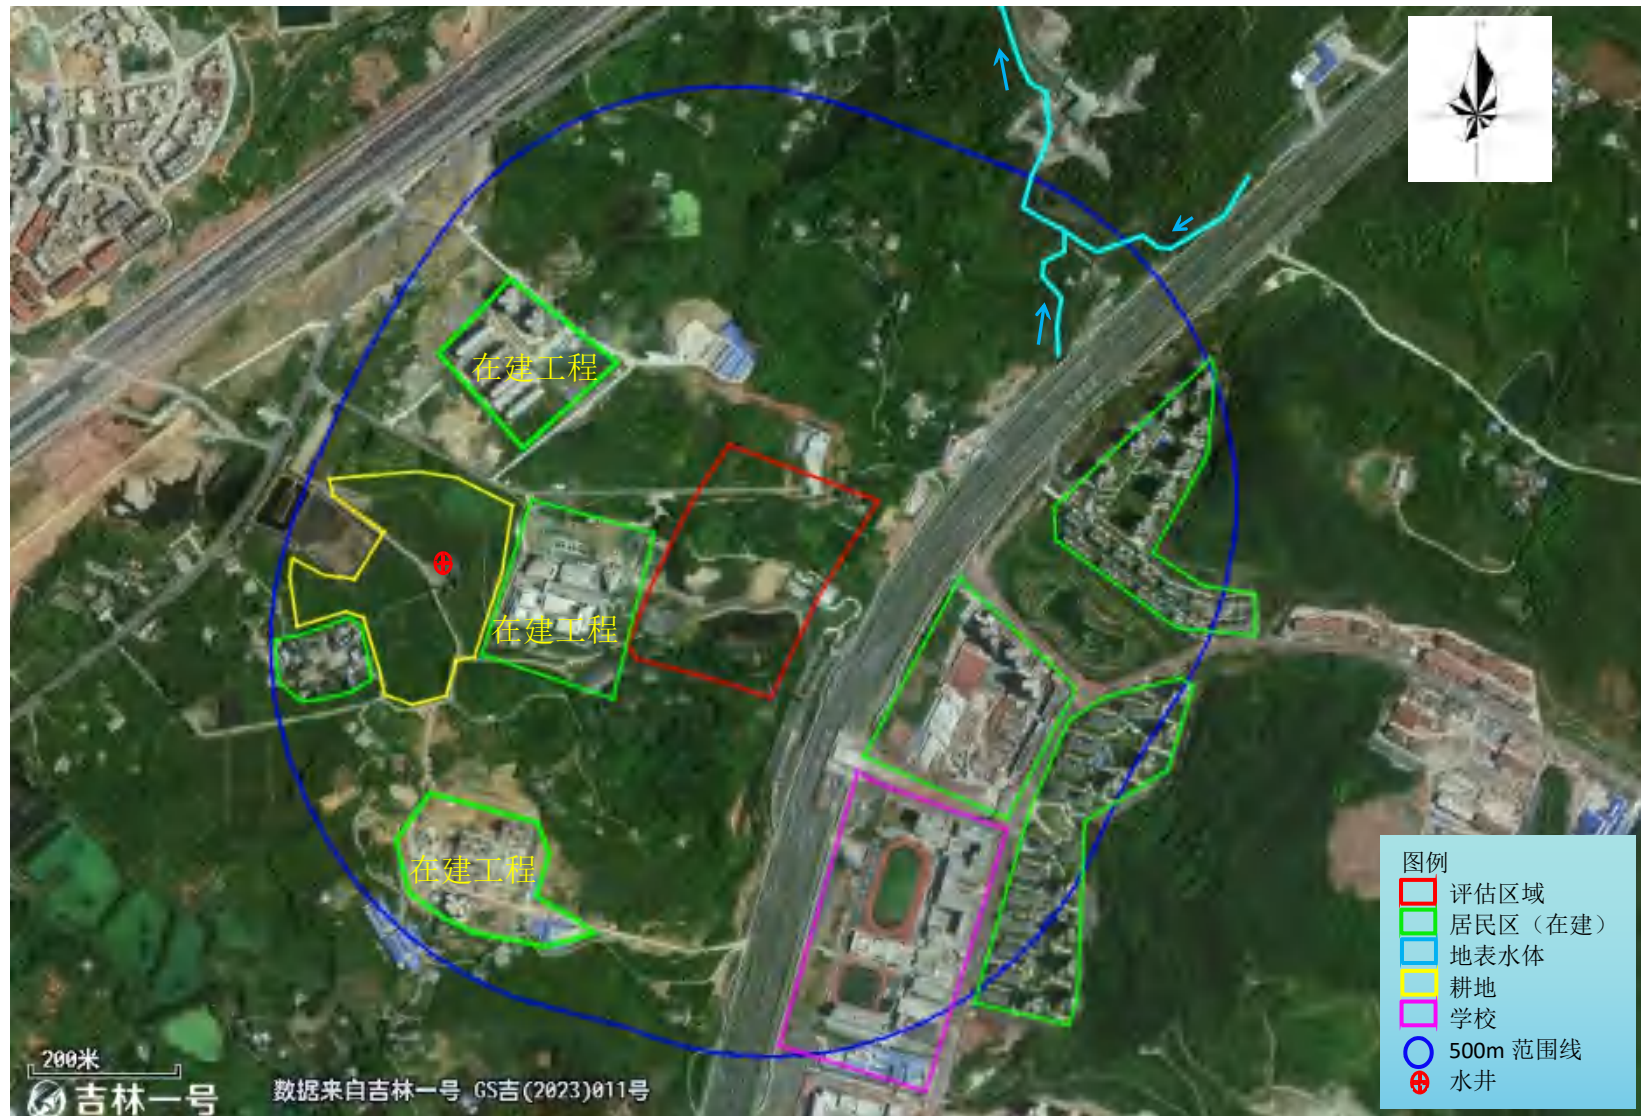
图 3.4-1 评估地块外环境关系图 (500m)

调查表明，地块周边 500m 范围内的敏感目标有居民区（农户）、学校、地表水体、耕地和水井。评价区域周边 500m 范围内外环境关系情况见表 3.4-1，外环境分布如图 3.4-1 所示。

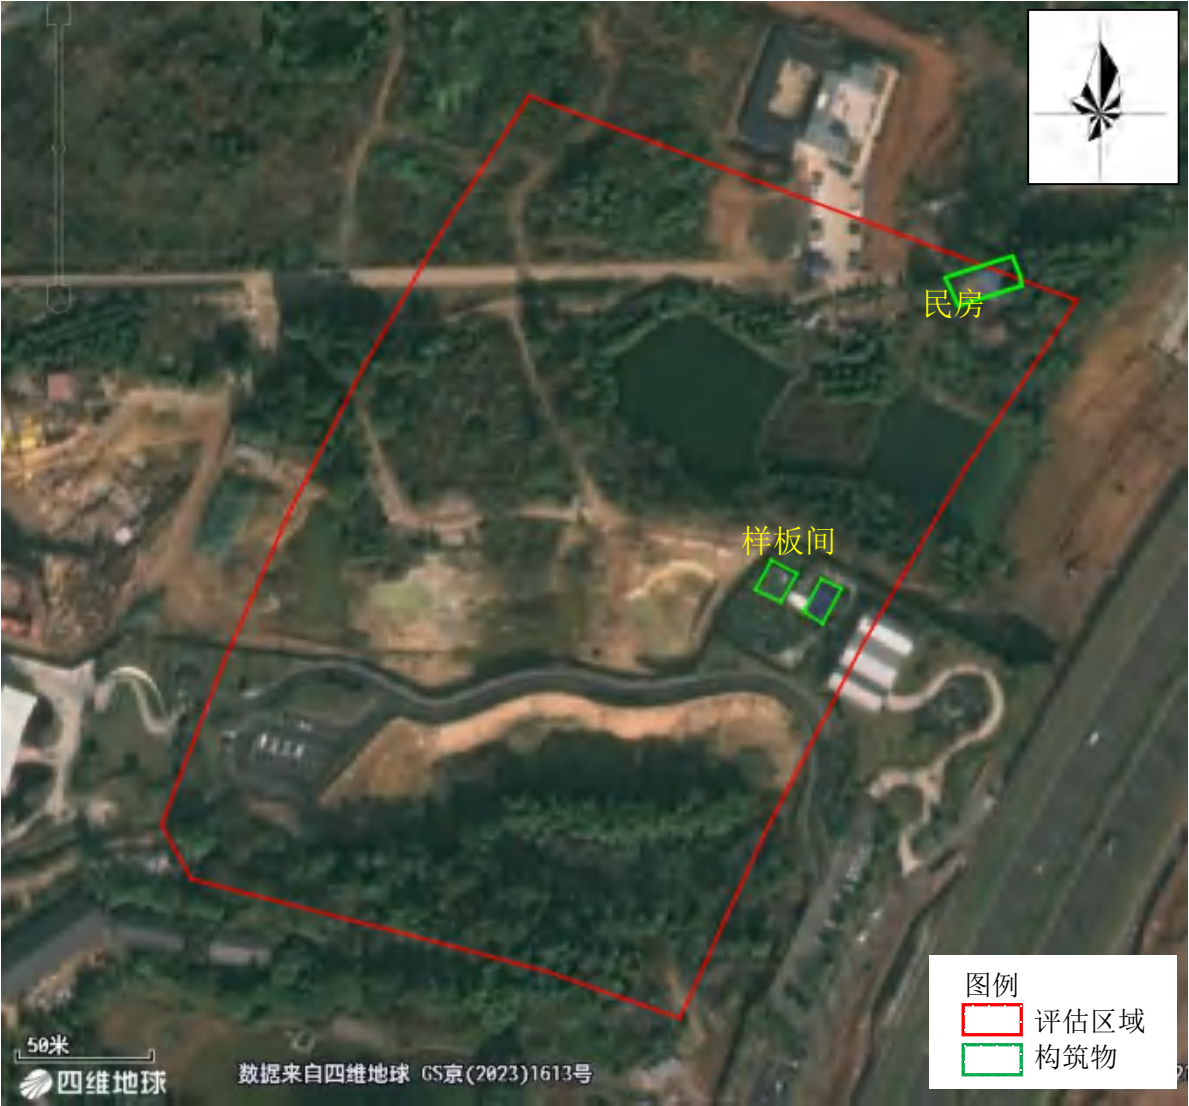
图 3.5-1 地块内平面布局图

评估地块位于仁寿县视高街道大坡社区 6 组，视高街道眉山天府大道东南侧，天府大道西侧，地块占地面积共计 69311.30m<sup>2</sup>。根据现场踏勘期间（2023 年 10 月）情况，地块内现状主要为荒地、林地、池塘、公路，地块内东侧分布有样板间，北侧有居民居住。地块内地势总体北高南低。地块内平面布局见图 3.5-1，现状照片见图 3.5-2。

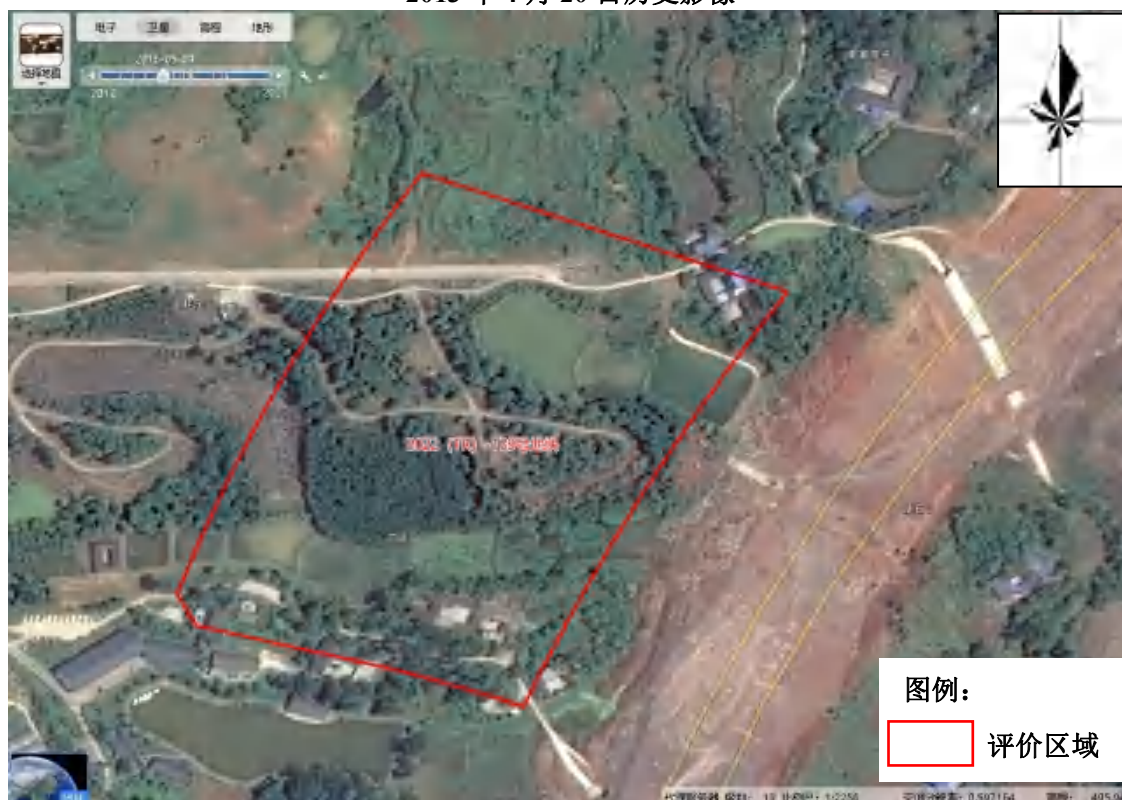
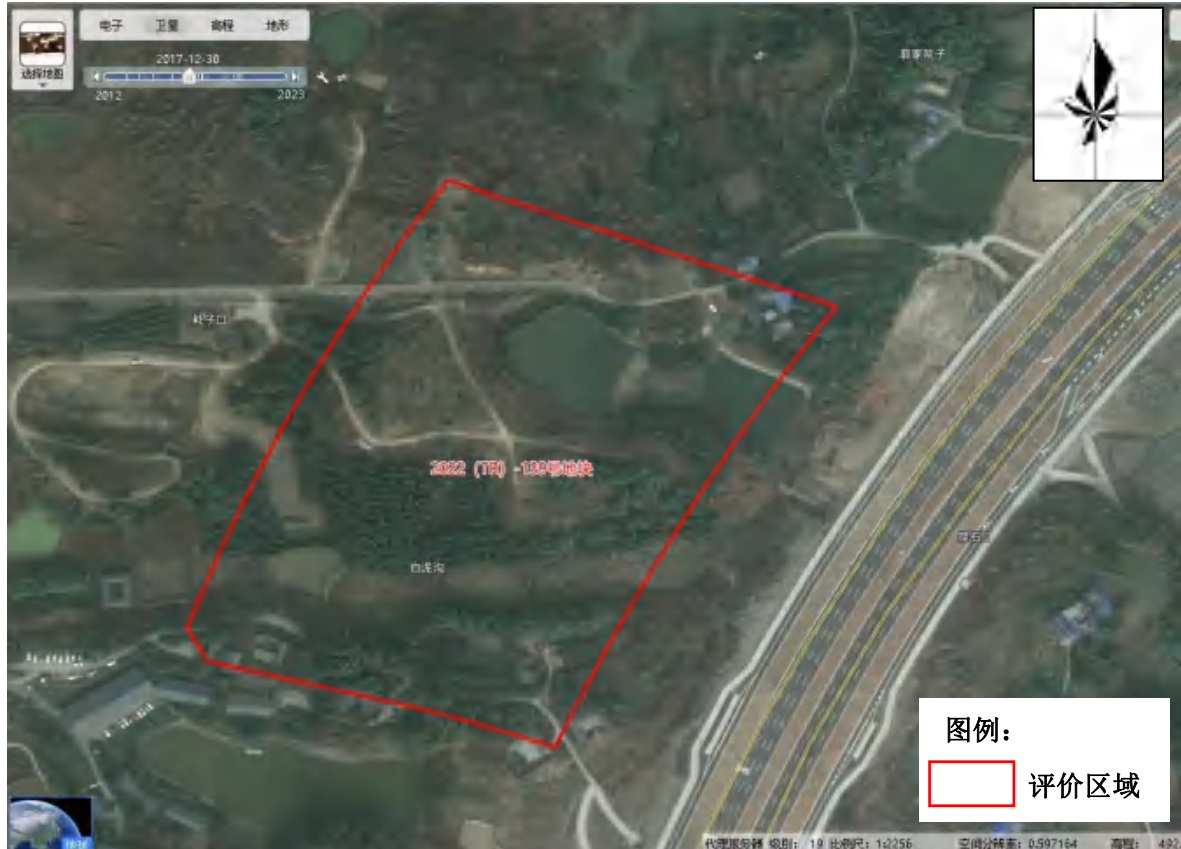
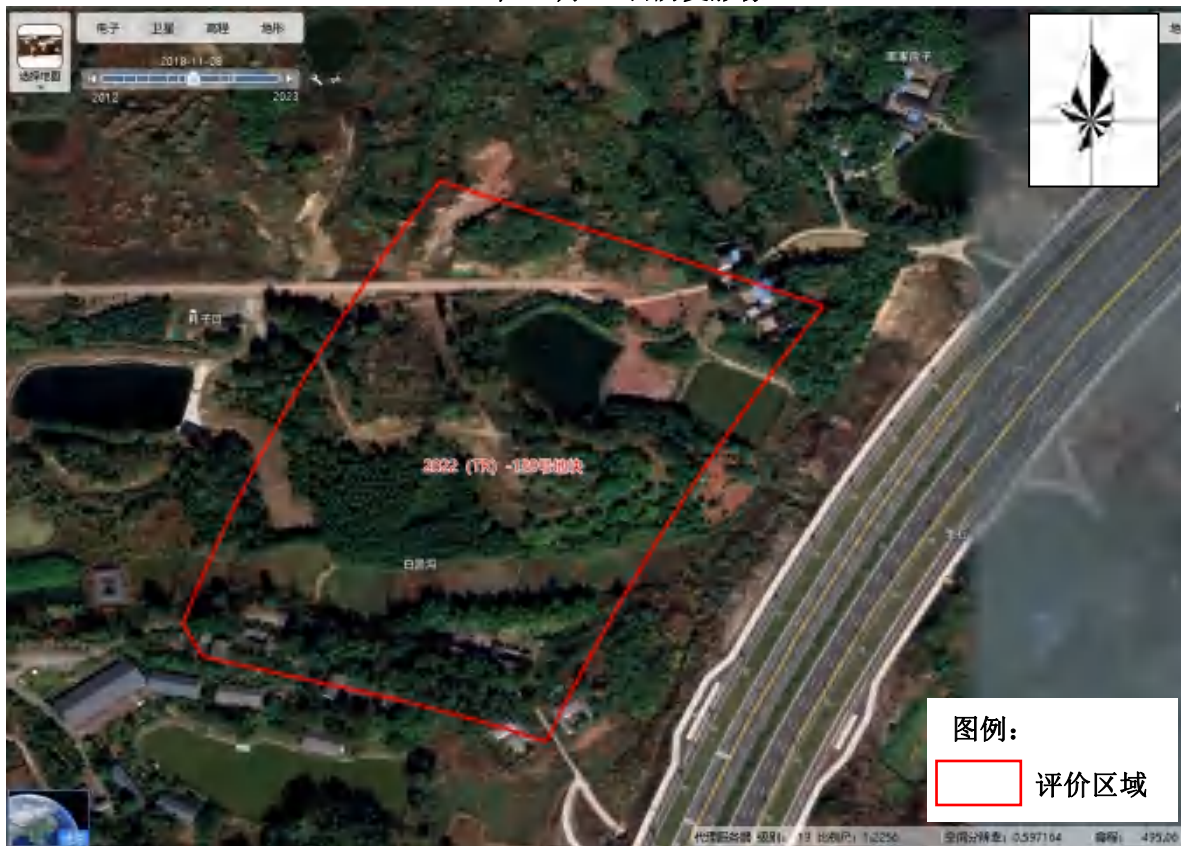
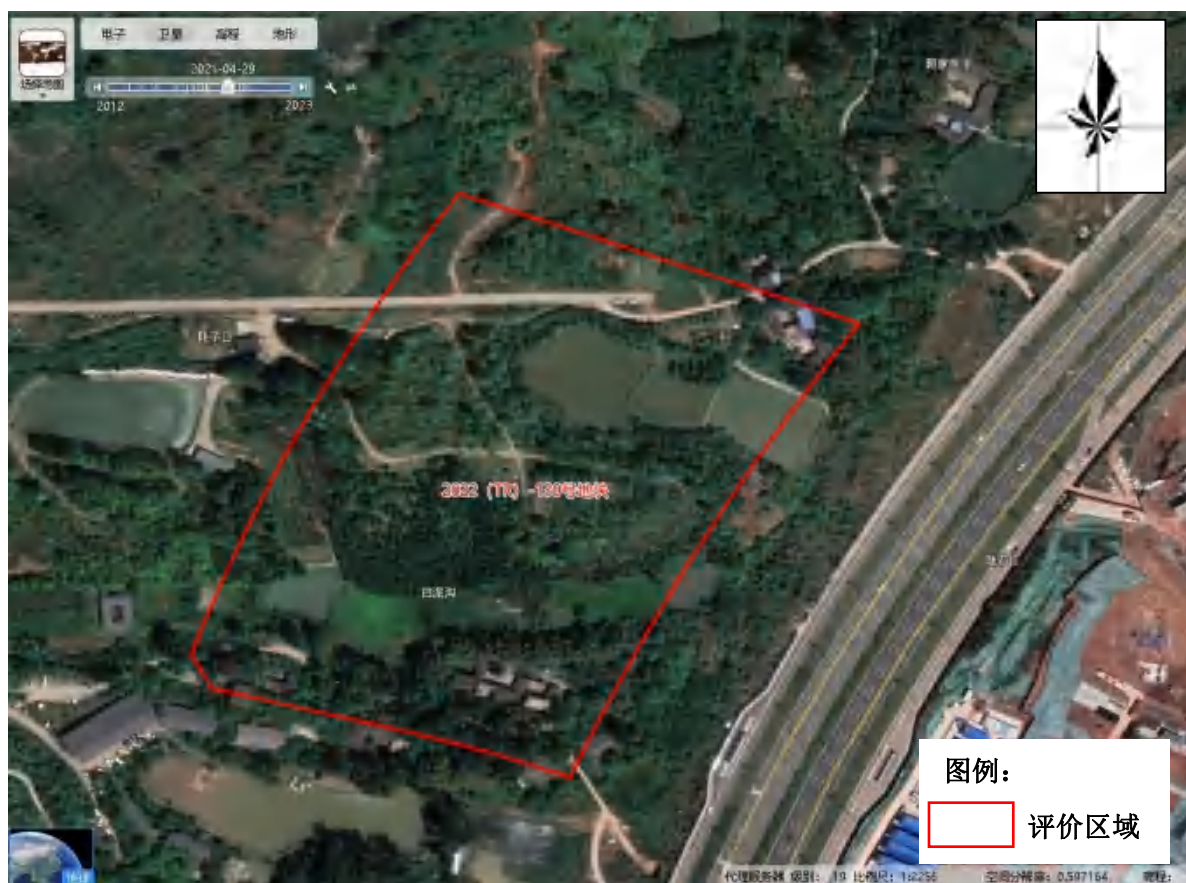
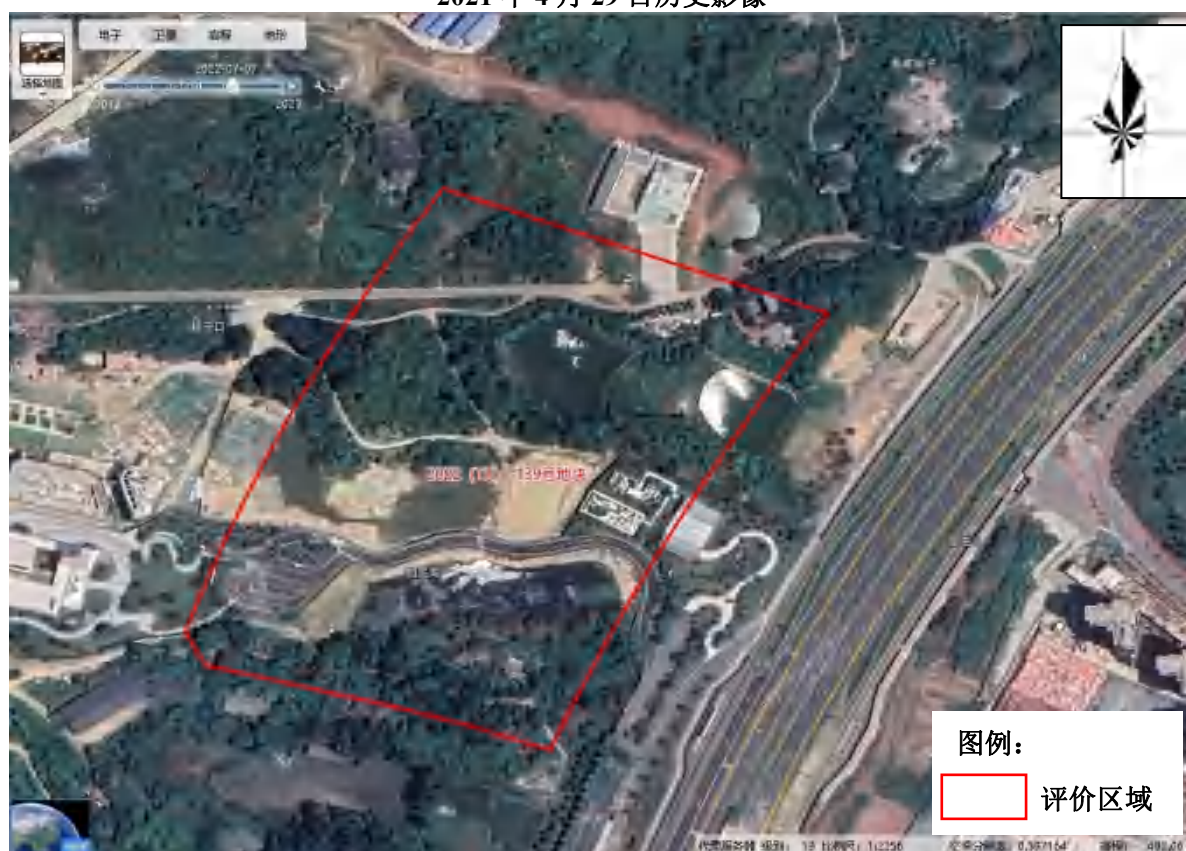
图 3.5-3 评价区域历史影像图

评估地块位于仁寿县视高街道大坡社区 6 组，视高街道眉山天府大道东南侧，天府大道西侧，结合人员访谈、资料收集及空间历史影像分析得出：本地块历史主要为耕地、林地、水塘、农户居住，2017 年开始耕地逐渐变为荒地。

由于其卫星历史影像 2013.4-2022.8，故本地块历史主要来自人员访谈并结合空间历史影像确定。地块利用历史见表 3.5-2，2012 年以后的地块空间历史影像见图 3.5-3。

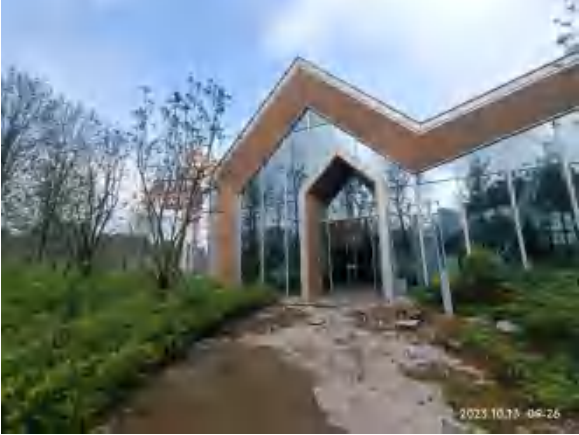
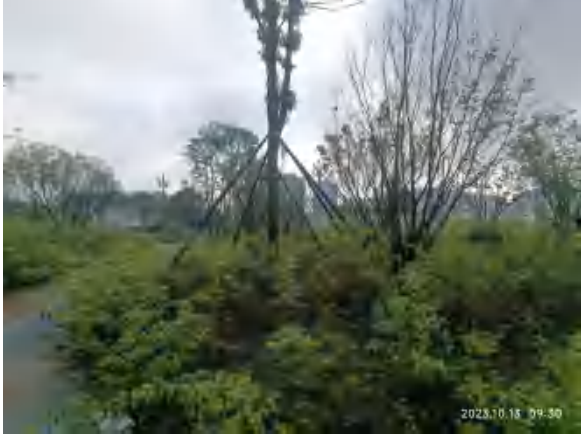
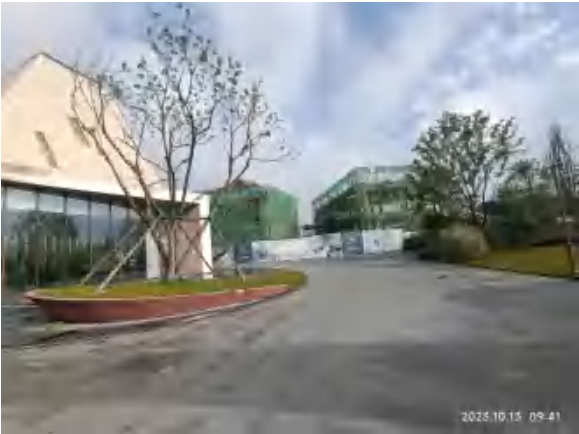
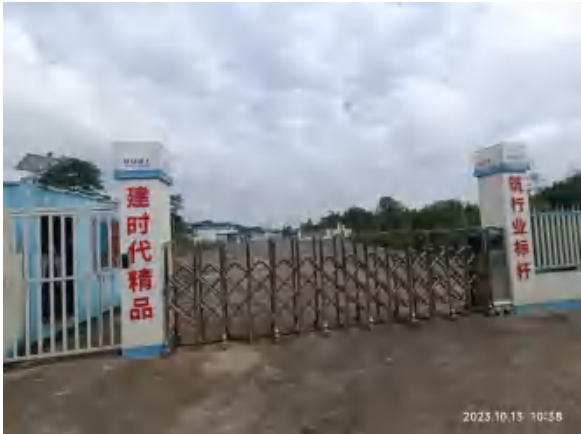
图 3.6-1 地块周边外环境现状照片

评估地块位于仁寿县视高街道大坡社区 6 组，视高街道眉山天府大道东南侧，天府大道西侧，地块占地面积共计 69311.30m<sup>2</sup>。东侧为绿化带和售楼部，南侧为荒地和项目部，西侧为荒地，北侧为荒地，东北侧 10m 处为仁寿胜鑫建材有限公司砂石堆场。根据人员访谈及卫星地图，相邻地块分布见表 3.6-1，相邻地块现状照片见图 3.6-1。

东侧外环境（售楼部）

东侧外环境（绿化带）

西侧外环境（在建工程）

北侧外环境（项目部）

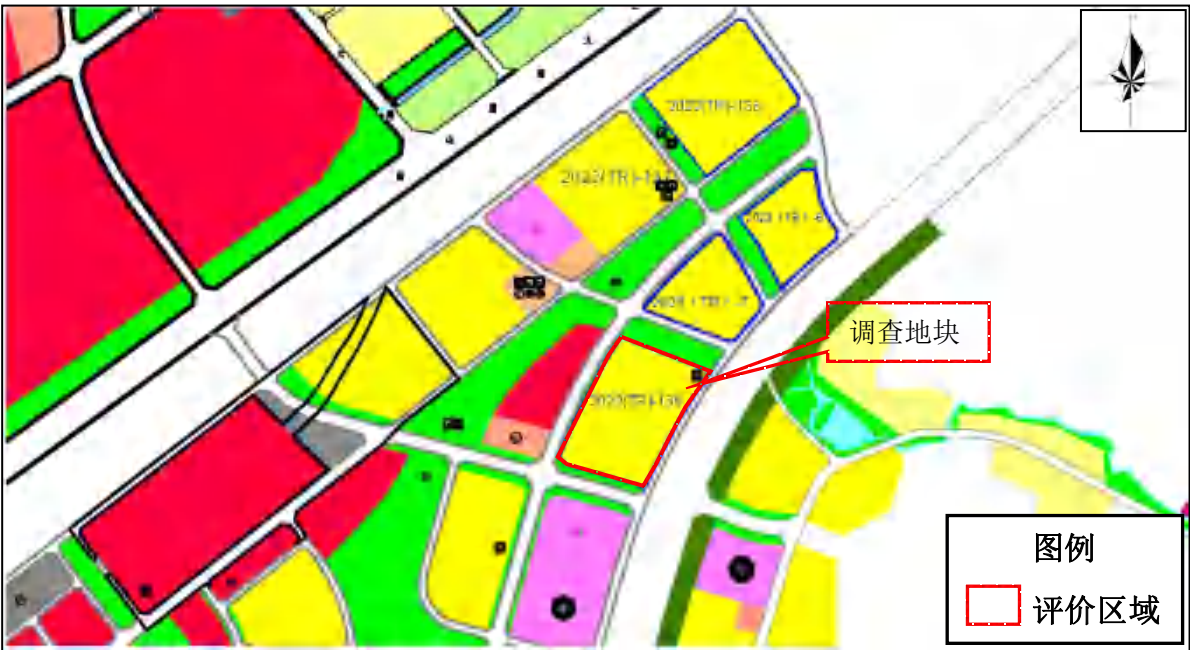
图 3.7-1 地块所在区域规划图

根据地块所在区域规划图及仁寿县规划和自然资源局《眉山天府新区出让地块规划设计条件》（天府眉规设〔2022〕120 号）（见附件二），评估地块规划为二类居住用地，兼容商业服务设施用地（商业不超过 5%），根据《国土空间调查、规划、用途管制用地用海分类指南》中对各用地性质描述，确认该地块用地性质属居住用地，对照 GB36600-2018 为第一类用地。

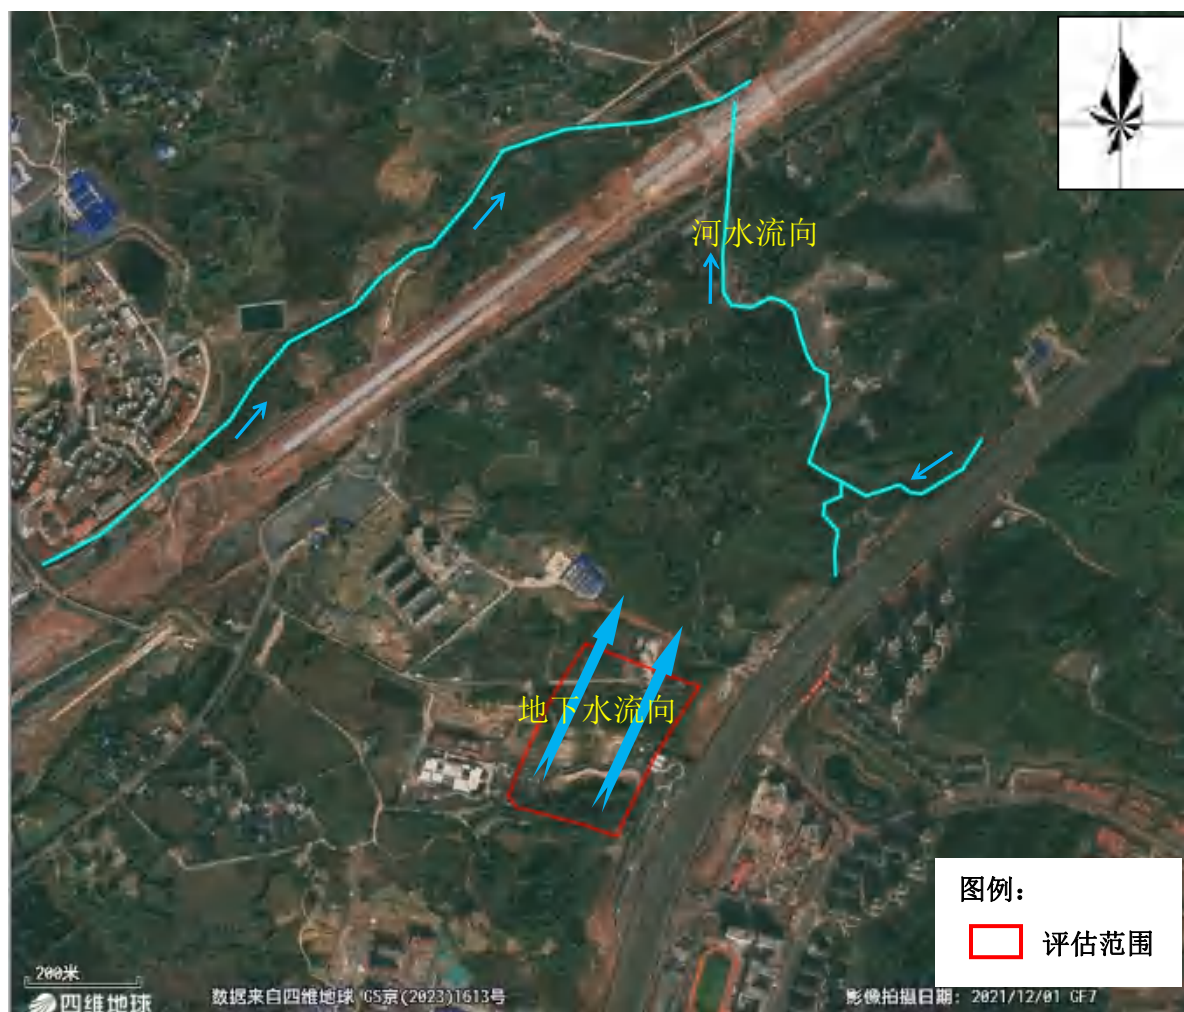
图 4.2-1 评价地块地下水流向图

潜水流向受地形影响，垂直于等潜水位线，从高处流向低处。根据地块及周边地形地势，地块周边河水自南向北流淌，区域整体地势南高北低，初步确定地块所在区域地下水流向为自西南向东北方向。

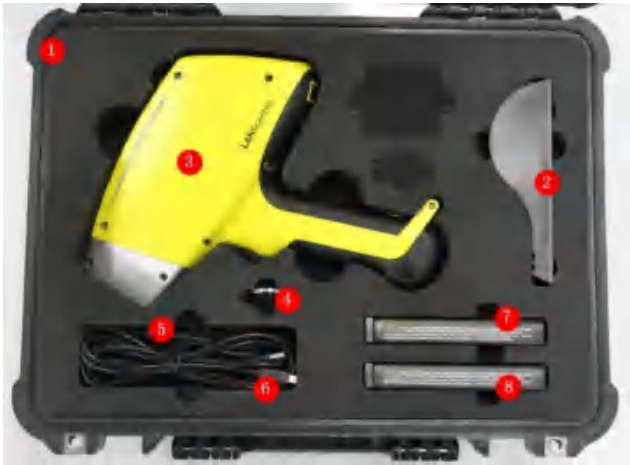
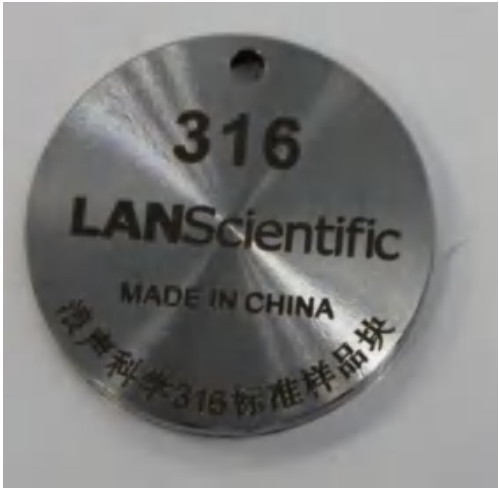
图 7.5-1 快检设备示意图

TrueX 手持式 X 射线荧光分析仪

标准校正块（设备配套）

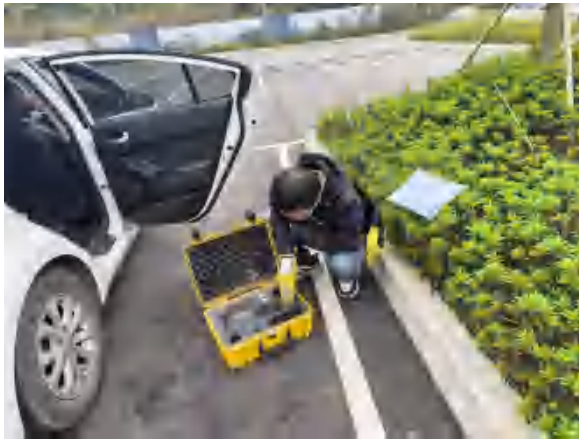
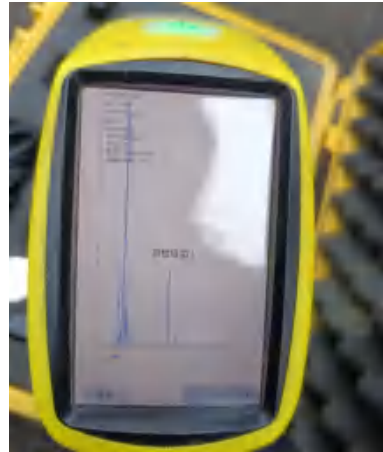
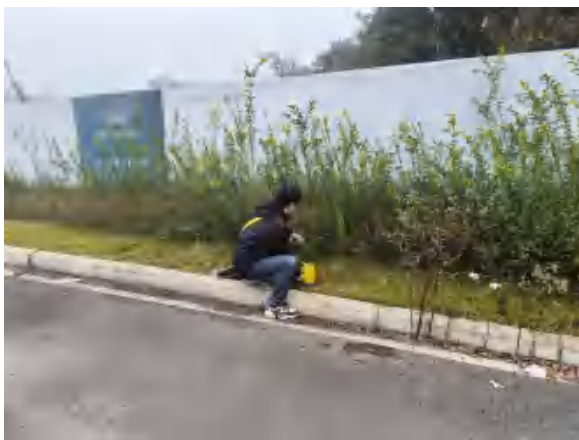
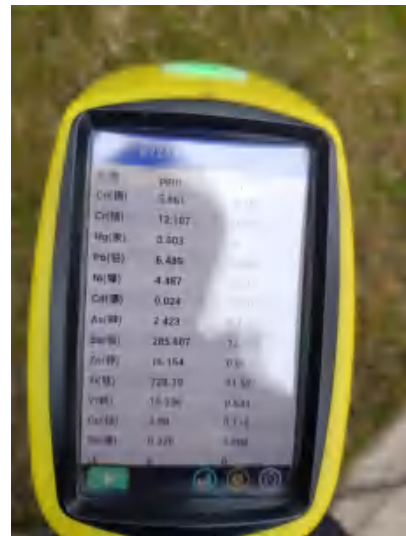
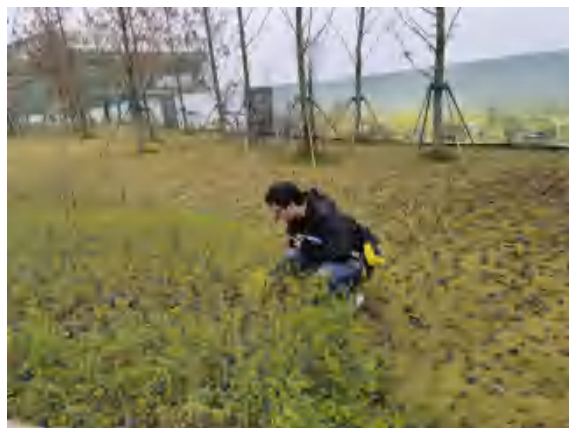
图 6.3-2 现场快检照片

通过资料分析和现场踏勘，地块内共布设 6 个快速监测点位，对地块内扰动区域均有点位覆盖，现场快检照片见图 7.5-2，布设具体位置见图 7.5-3。

设备自检照片

设备自检结果

KJ1 快检照片

KJ1 快检数据

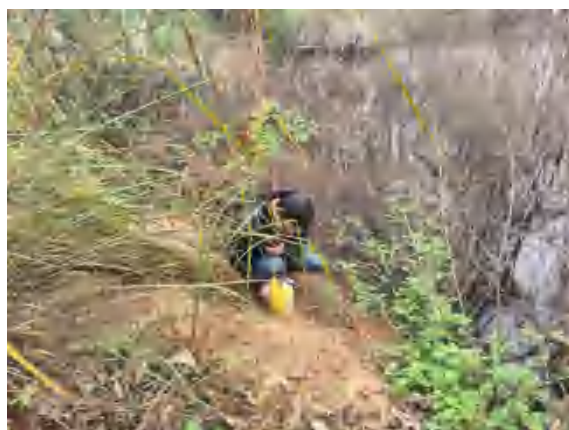
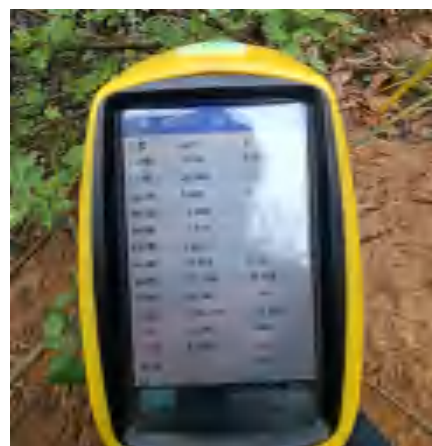
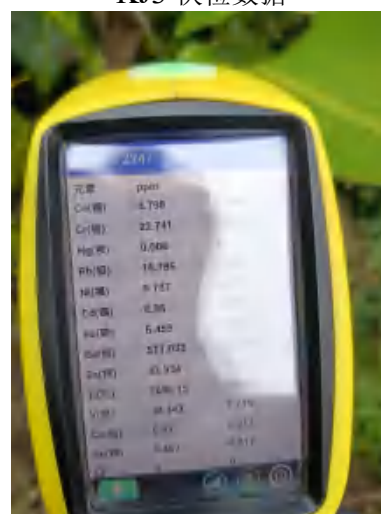
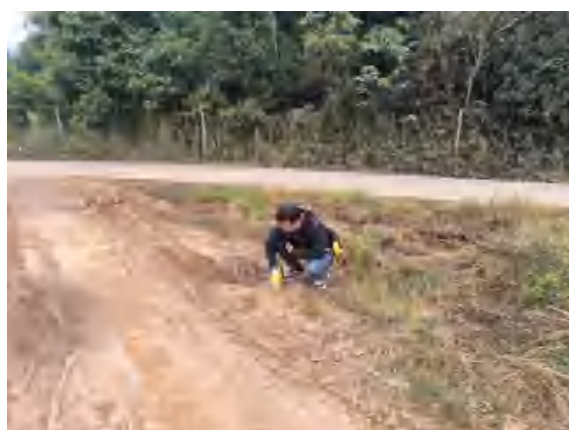
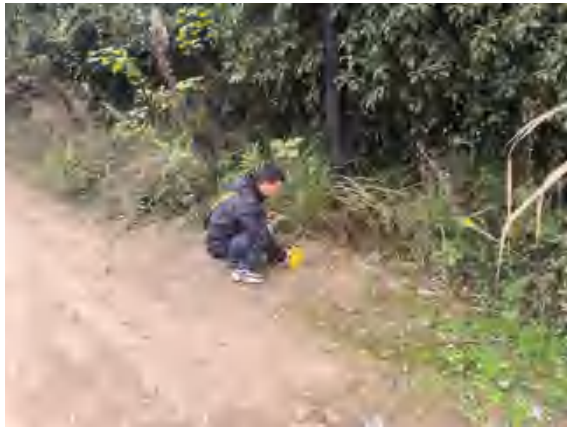
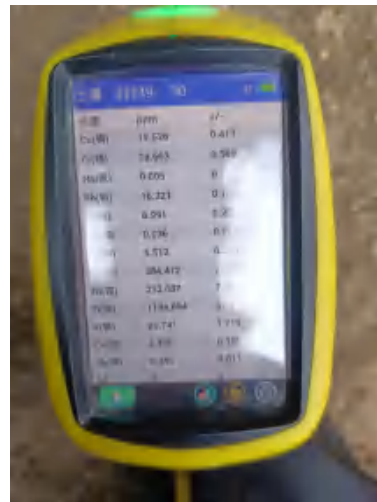
KJ3 快检照片

KJ3 快检数据

KJ4 快检照片

KJ4 快检数据

KJ5 快检照片

KJ5 快检数据

KJ6 快检照片

KJ6 快检数据
